Raport z oględzin pojazdu

Numer raportu	10737/4/26-15201	Data raportu	04-04-2026
Rzeczoznawcy	Michał Strzelczyk (WSP) mgr inż. Paweł Barszcz (WSP)	Data oględzin	26-03-2026
Nr zlecenia	PKOM(DZS)/GDA/21608/26/03/11 Miejsce oględzin		AUTOMARKET WOLA, PRYMASA TYSI...

Numer identyfikacyjny (VIN)	TMBEP6NJ0KZ066133
Marka, model	SKODA Fabia III Hatchback 18...
Typ, wersja	Fabia 1.0 TSI Ambition
Numer rejestracyjny	WD5563S
Silnik (rodz./poj./moc)	benz./999 ccm/70 kW
Stan licznika	114 585 km
Data 1. rej./rok prod.	18-12-2018/2018
Data nast. bad. techn.	05-01-2027
Nadwozie	hatchback 5/5
Lakier	srebrny/2-warstwowy metalizowany
Skrzynia biegów	manualna

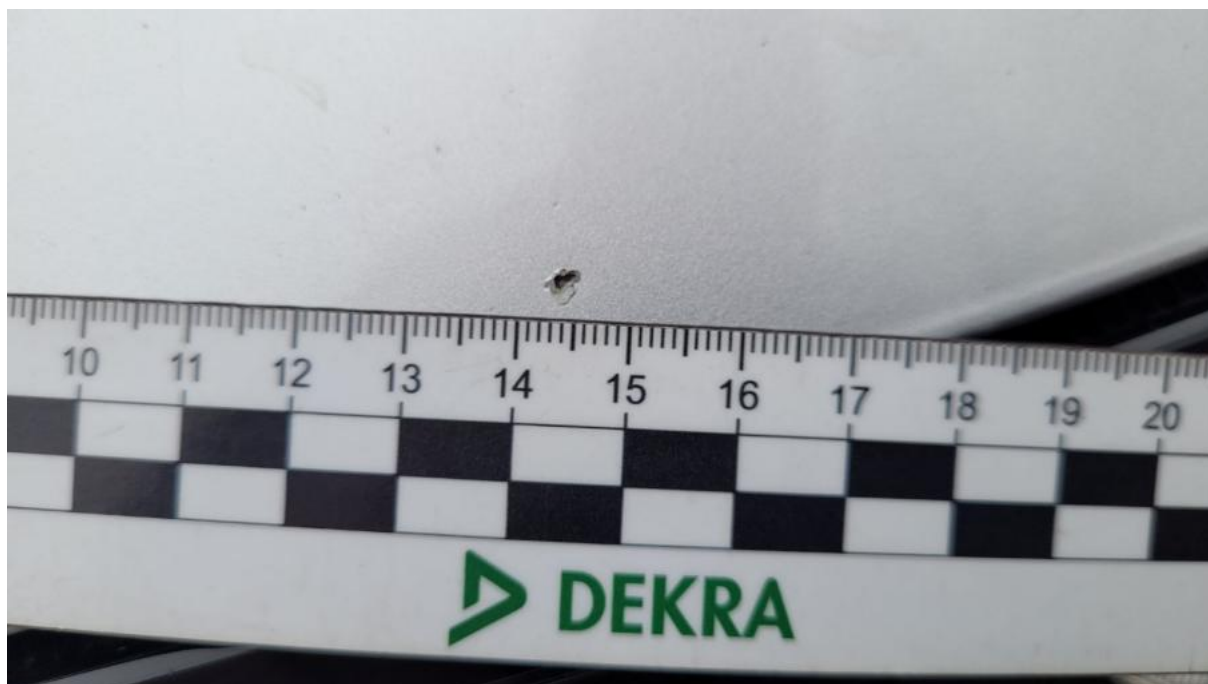
Fot. 39

Pokrywa komory silnika - Rysa/odprysk 1

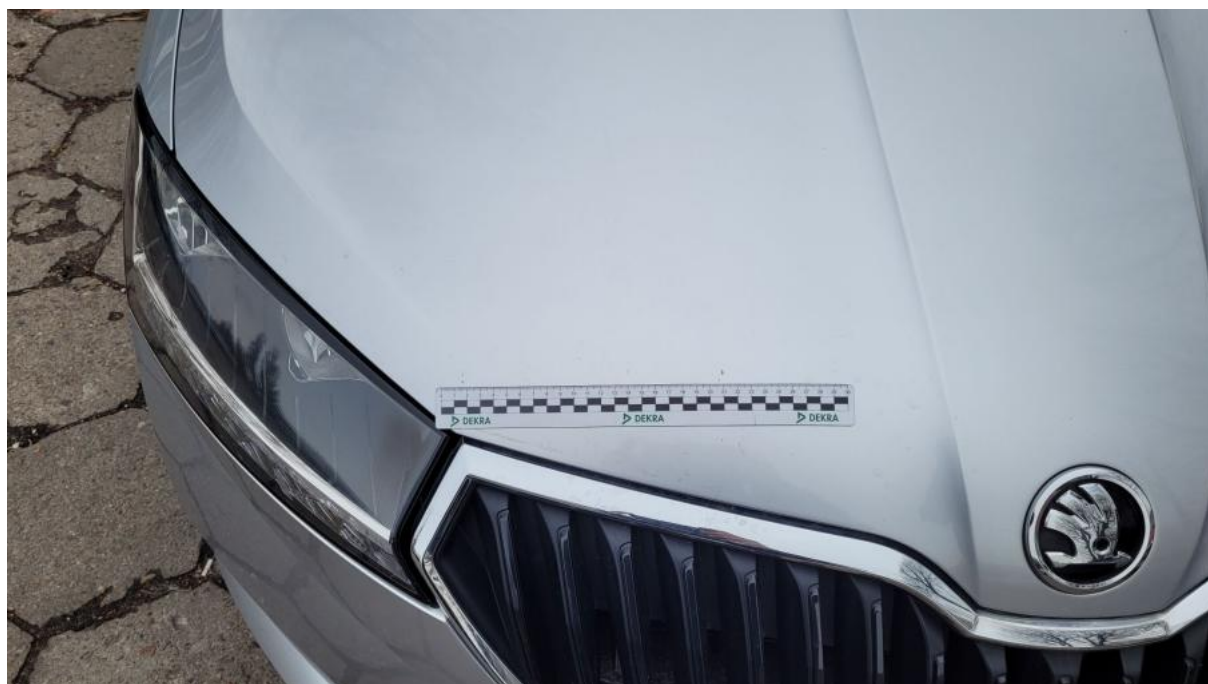
Fot. 40

Pokrywa komory silnika - Rysa/odprysk 2

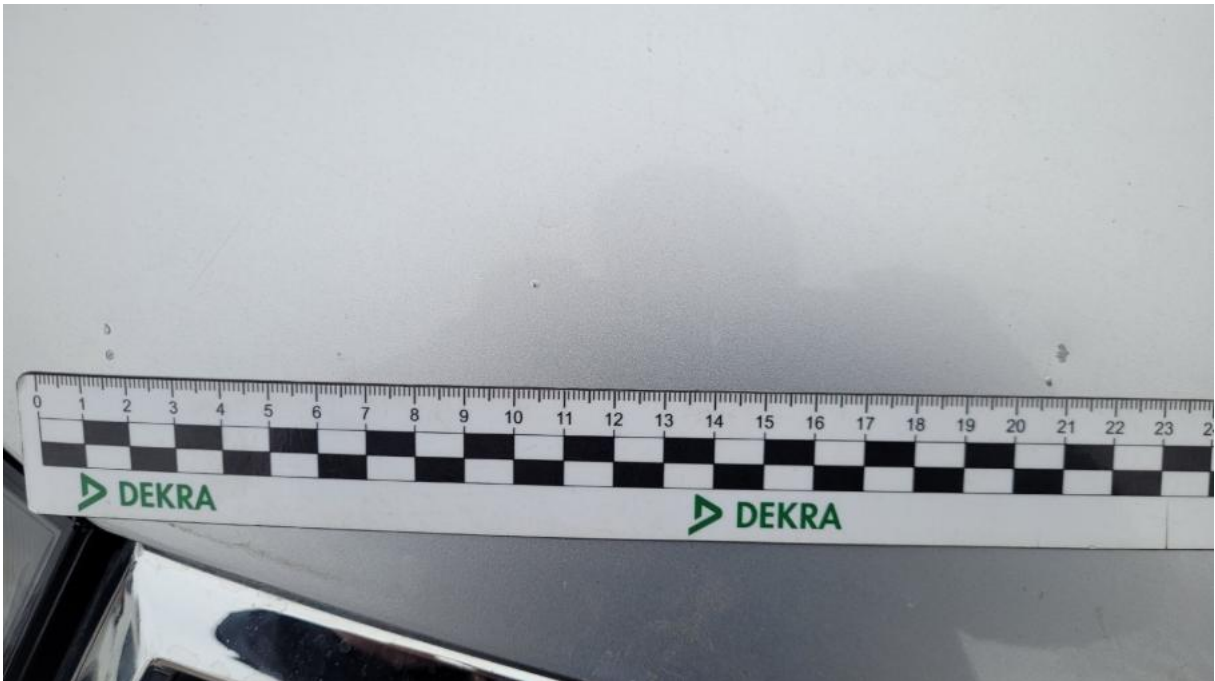
Fot. 41

Pokrywa komory silnika() - Rysa/odprysk 3

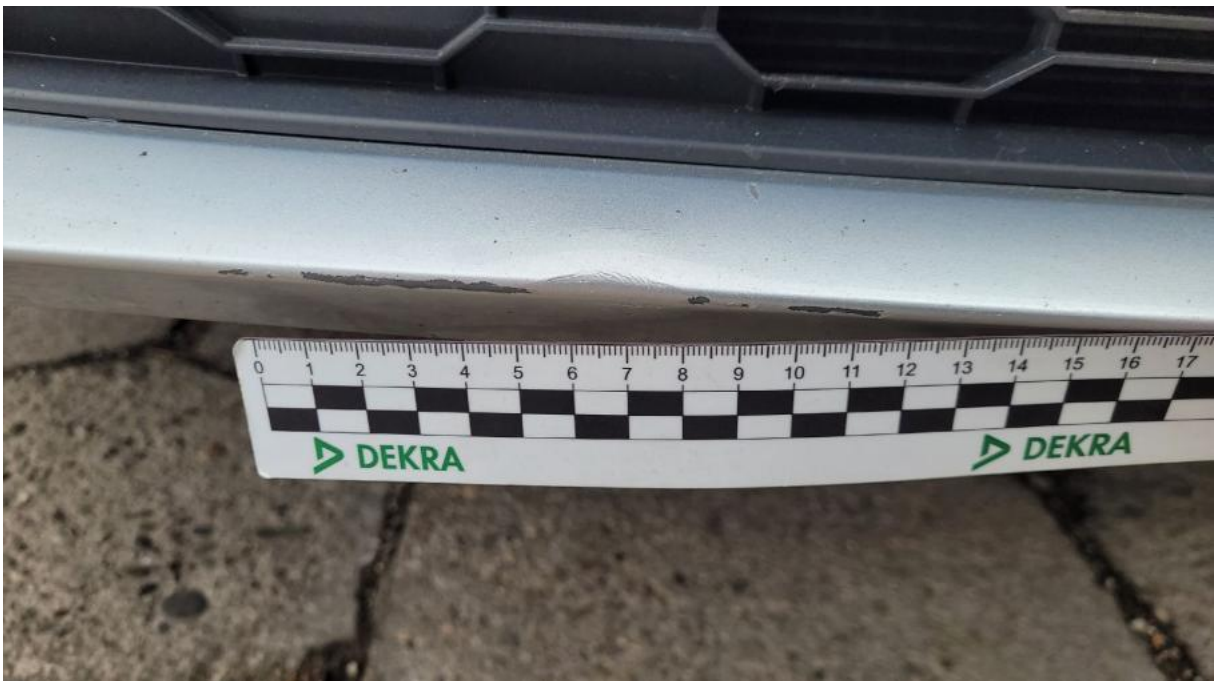
Fot. 44

Poz.	Nazwa pozycji	Opis uszkodzeń	Kwalifik.	Naprawa [rbg]
1	Okładzina zderzaka przedniego	wgniecenie/odkształcenie	WY	1.7
2	Tarcza koła aluminiowa przód R	zarysowanie	WY	0.2
3	Tarcza koła aluminiowa tył R	zarysowanie	WY	0.4
4	Okładzina zderzaka tylnego	liczne, zarysowanie	NA	
5	Dywaniki bagażnika	zabrudzenie	NA	
6	Błotnik przedni L	zarysowanie		
7	Pokrywa przednia	odpryski lakieru		
8	Oślona lusterka zewnętrznego L	zarysowanie		
9	Oślona lusterka zewnętrznego R	zarysowanie		
10	Lampa tylna L	zarysowanie

Zderzak przedni cz dolna - Wgniecenie/odkształcenie 1

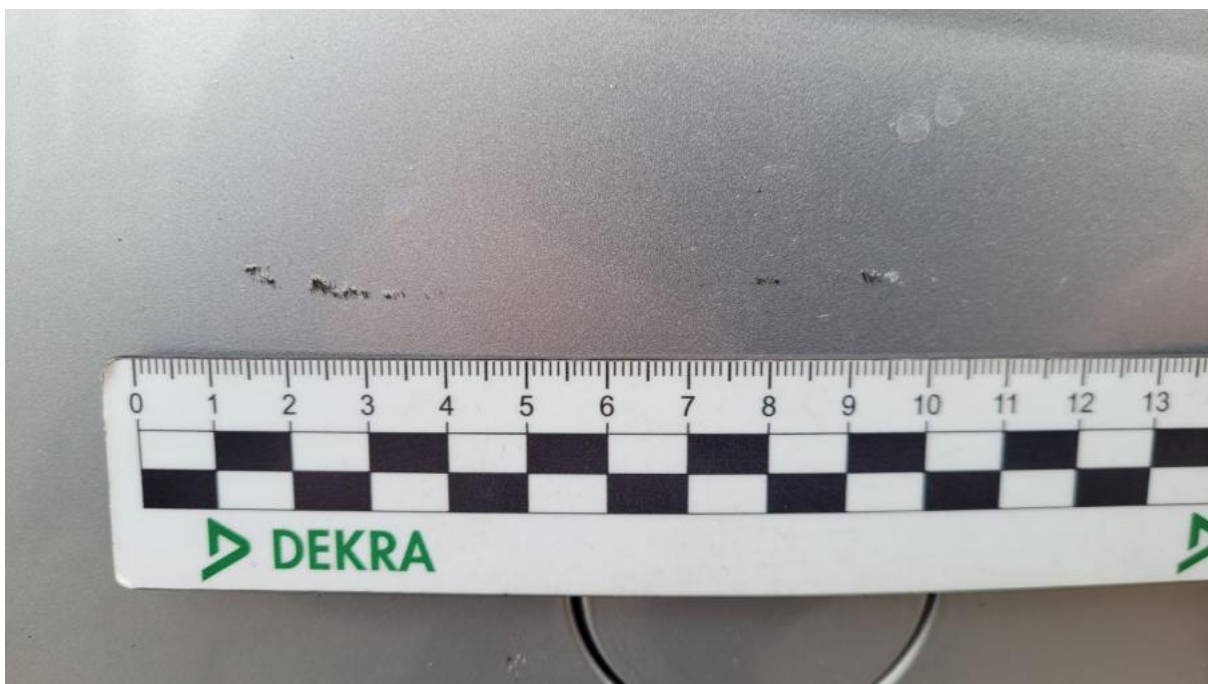
Fot. 47

Zderzak przedni cz P - Rysa/odprysk 1

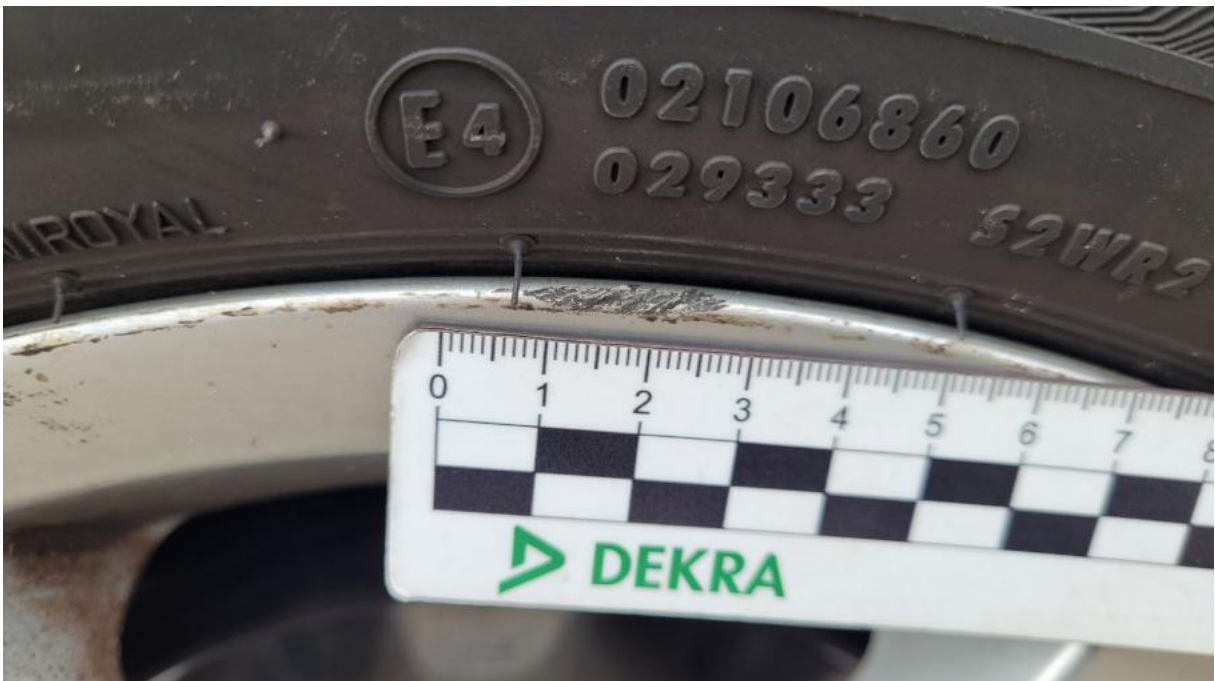
Fot. 50

Felga aluminiowa przednia P - Rysa/odprysk 1

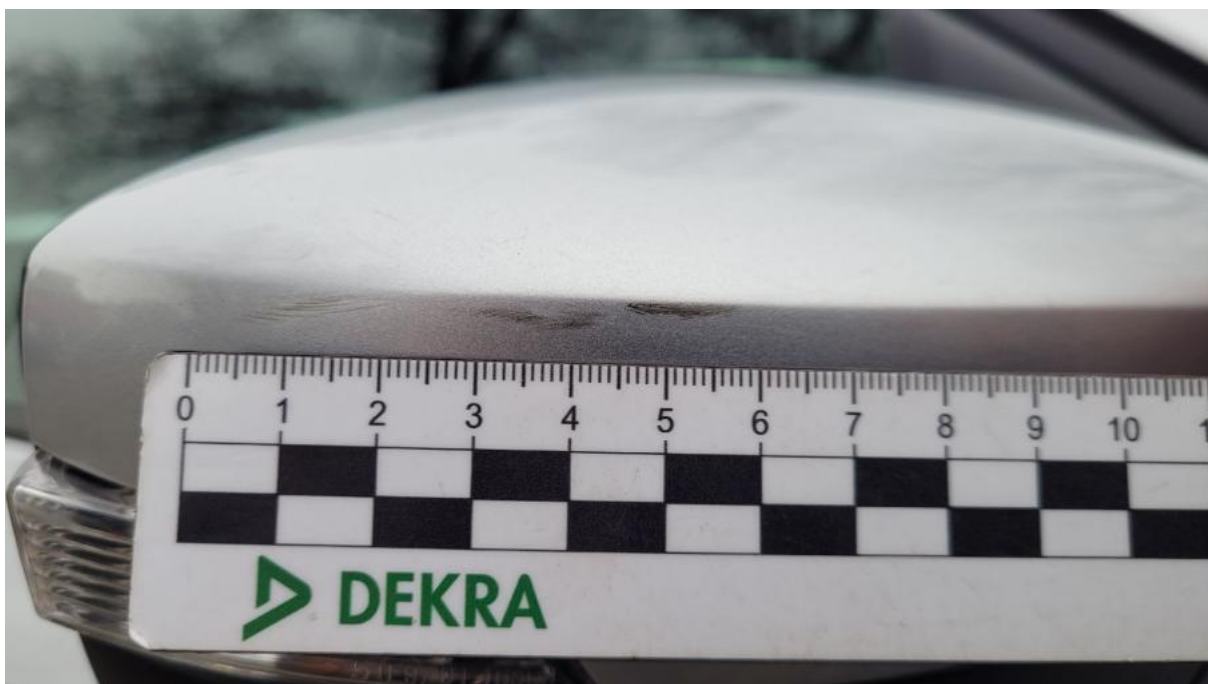
Fot. 53

Obudowa lusterka zew P - Rysa/odprysk 1

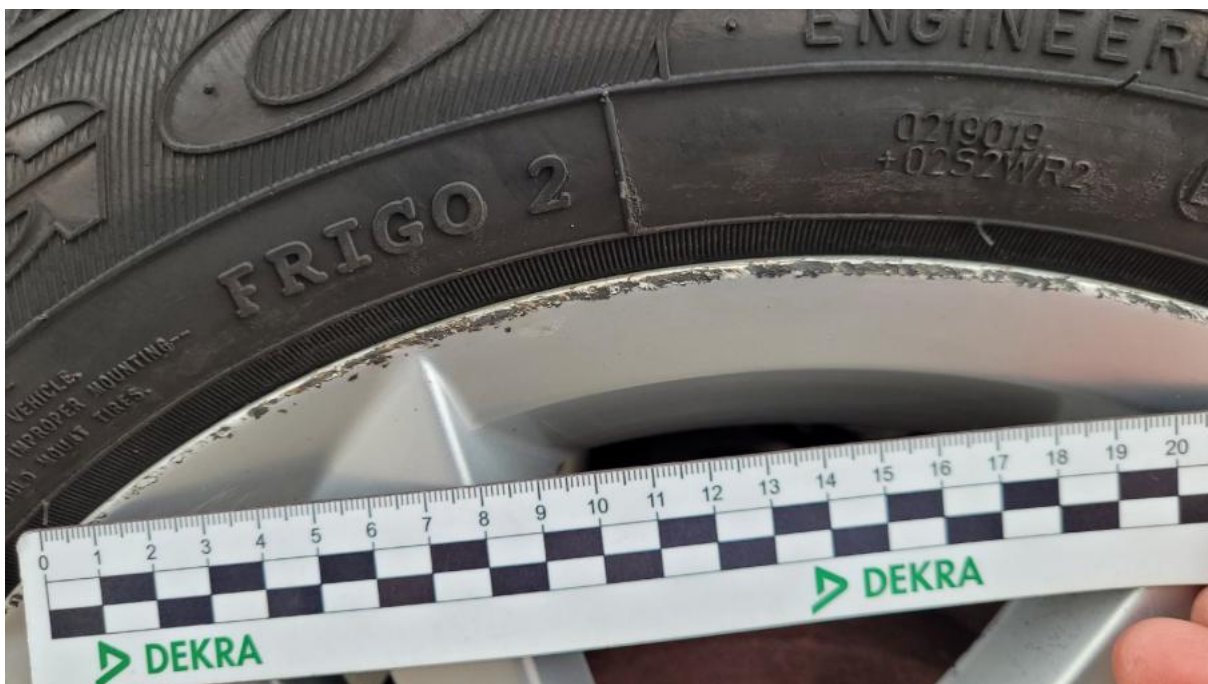
Fot. 56

Felga aluminiowa tylna P - Rysa/odprysk 1

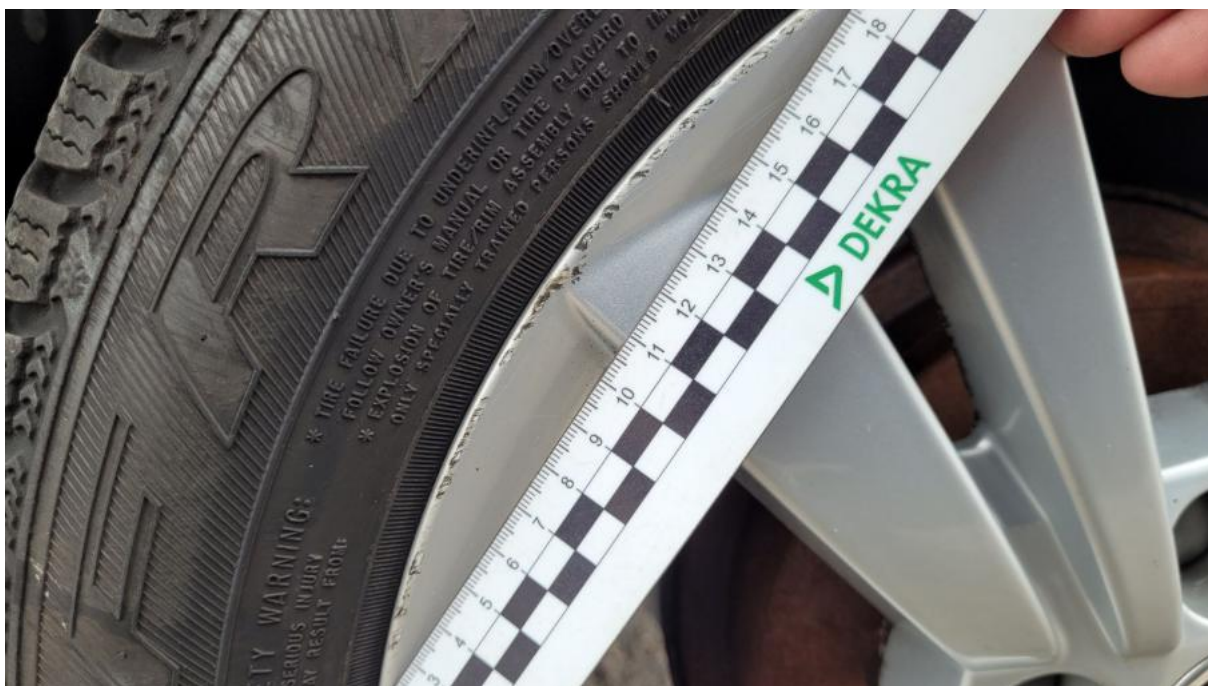
Fot. 57

Felga aluminiowa tylna P - Rysa/odprysk 2

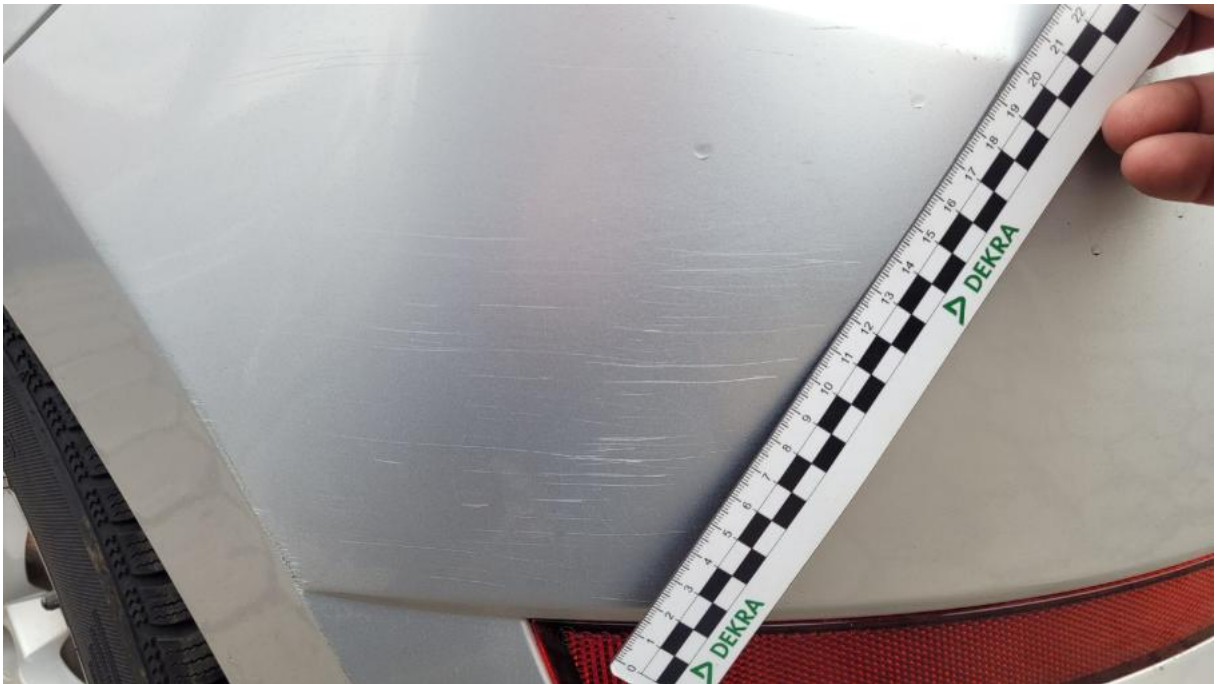
Fot. 65

Zderzak tylny cz L() - Rysa/odprysk 3

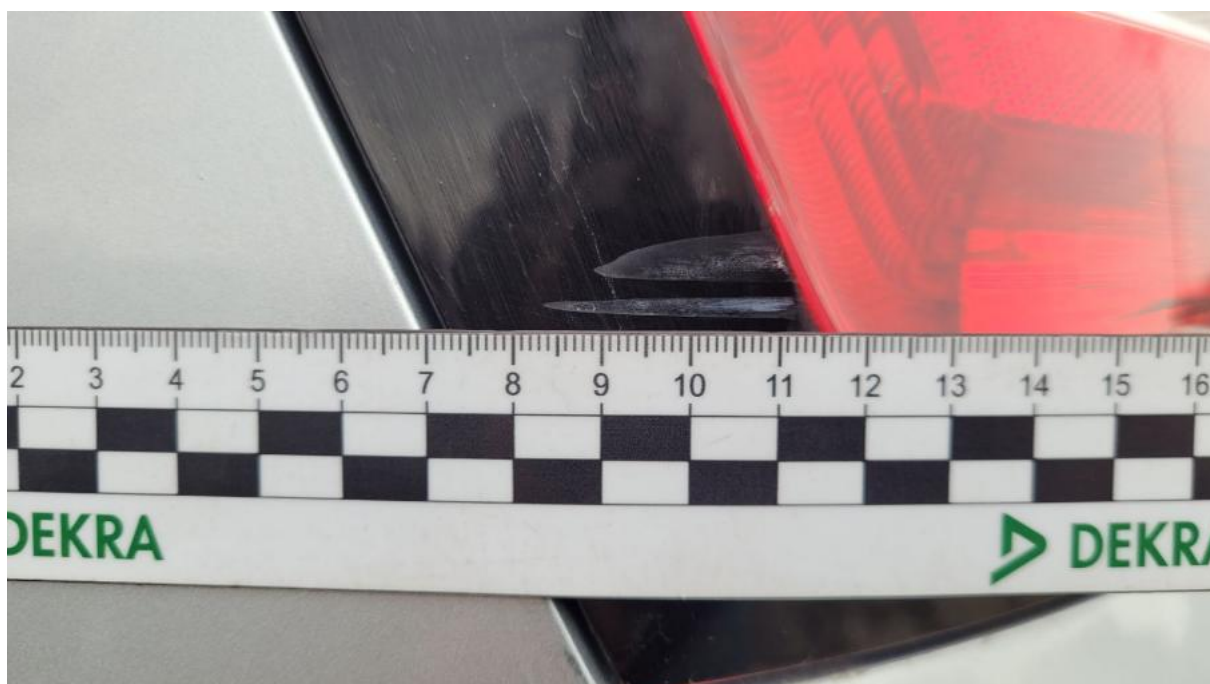
Fot. 68

Lampa tylna zew L - Rysa/odprysk 1

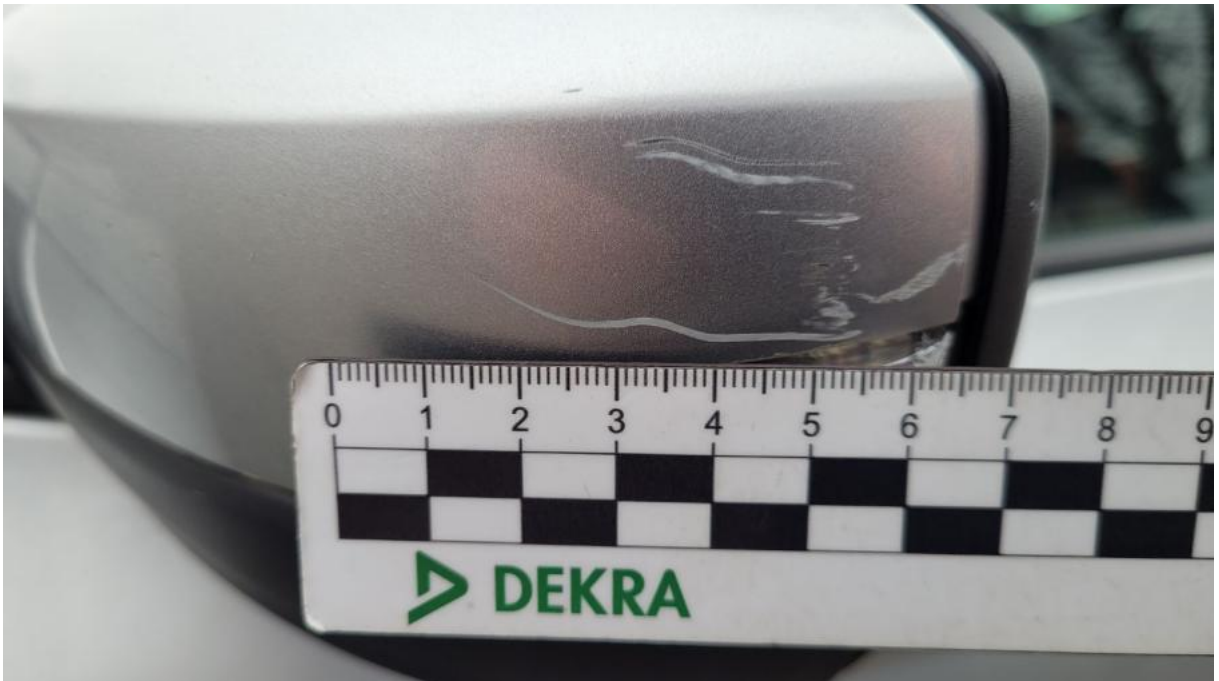
Fot. 71

Obudowa lusterka zew L - Rysa/odprysk 1

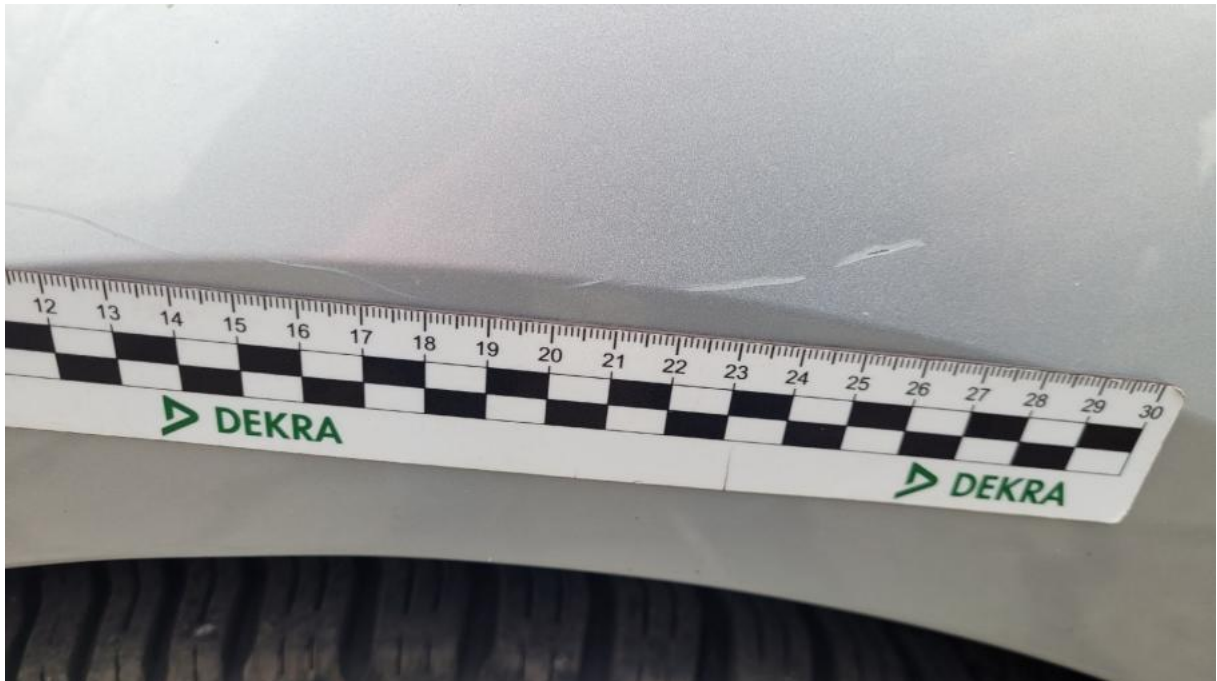
Fot. 75

Błotnik przedni L - Rysa/odprysk 2

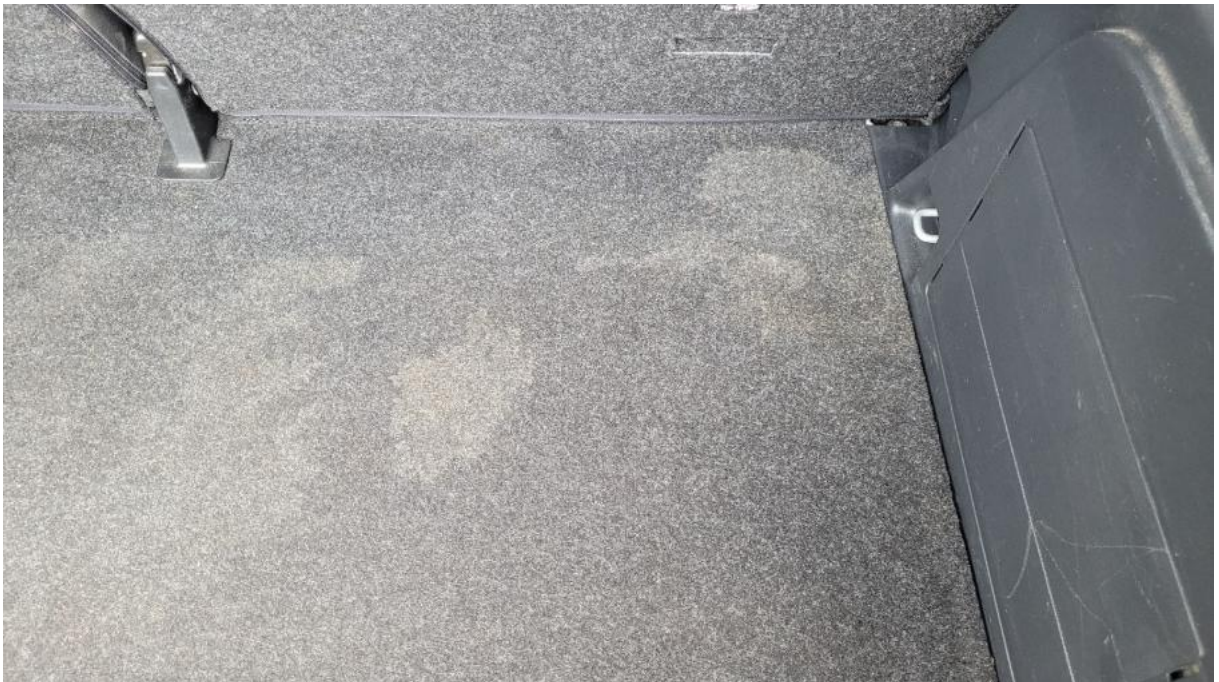
Fot. 78

Wykładzina podłogi bagażnika - Inne 1
