Raport z oględzin pojazdu

Numer raportu	218702/3/26-11401	Data raportu	19-03-2026
Rzeczoznawcy	Leszek Bizański (WSP) mgr inż. Przemysław Ostap	Data oględzin	16-03-2026
Nr zlecenia	PKOM(DZS)/GDA/21210/26/03/10Miejsce oględzin		MASTER1 MYSŁOWICE, OBRZEŻNA P...

Numer identyfikacyjny (VIN)	YARERHNS3GJ006708
Marka, model	TOYOTA Proace City Verso 19...
Typ, wersja	Proace City Verso 1.2 D-4T Fa...
Numer rejestracyjny	EL4GP84
Silnik (rodz./poj./moc)	benz./1199 ccm/96 kW
Stan licznika	204 268 km
Data 1. rej./rok prod.	30-01-2023/2022
Data nast. bad. techn.	27-01-2028
Nadwozie	KOM 5/5
Lakier	szary/METALIK
Skrzynia biegów	automatyczna

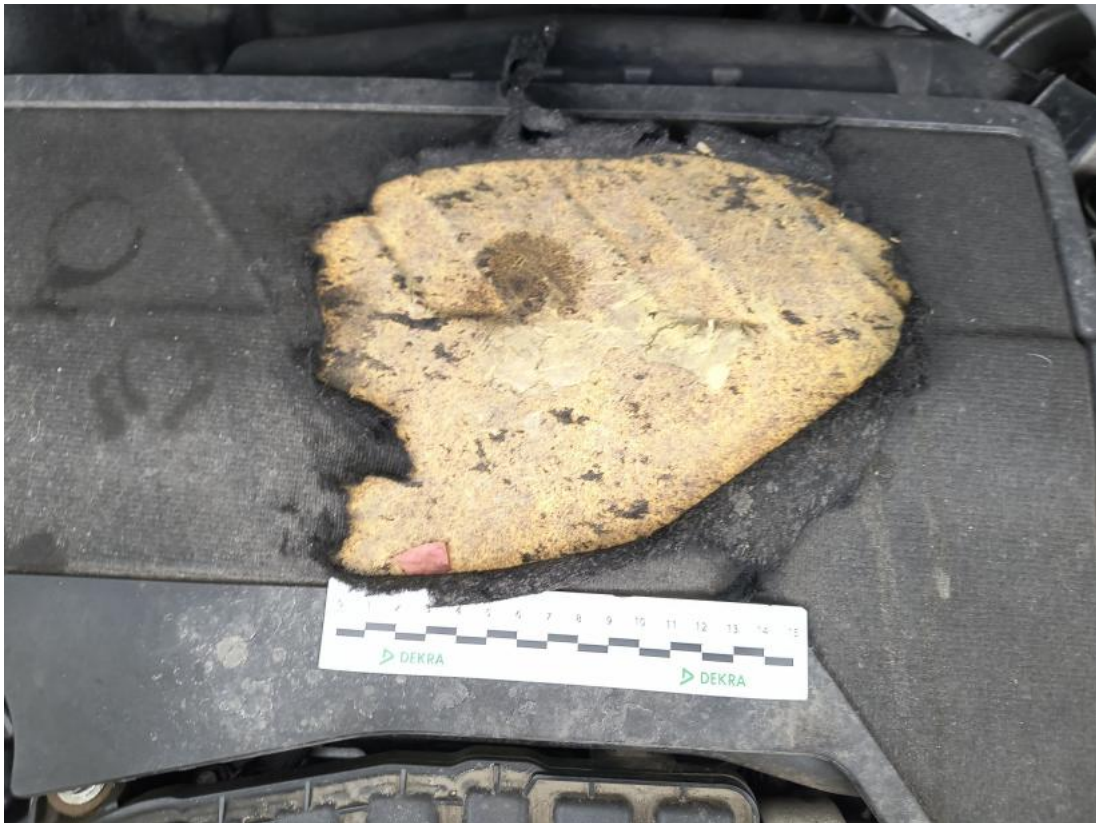
Fot. 41

Wykładzina pokrywy komory silnika - Pęknięcie/rozerwanie 1

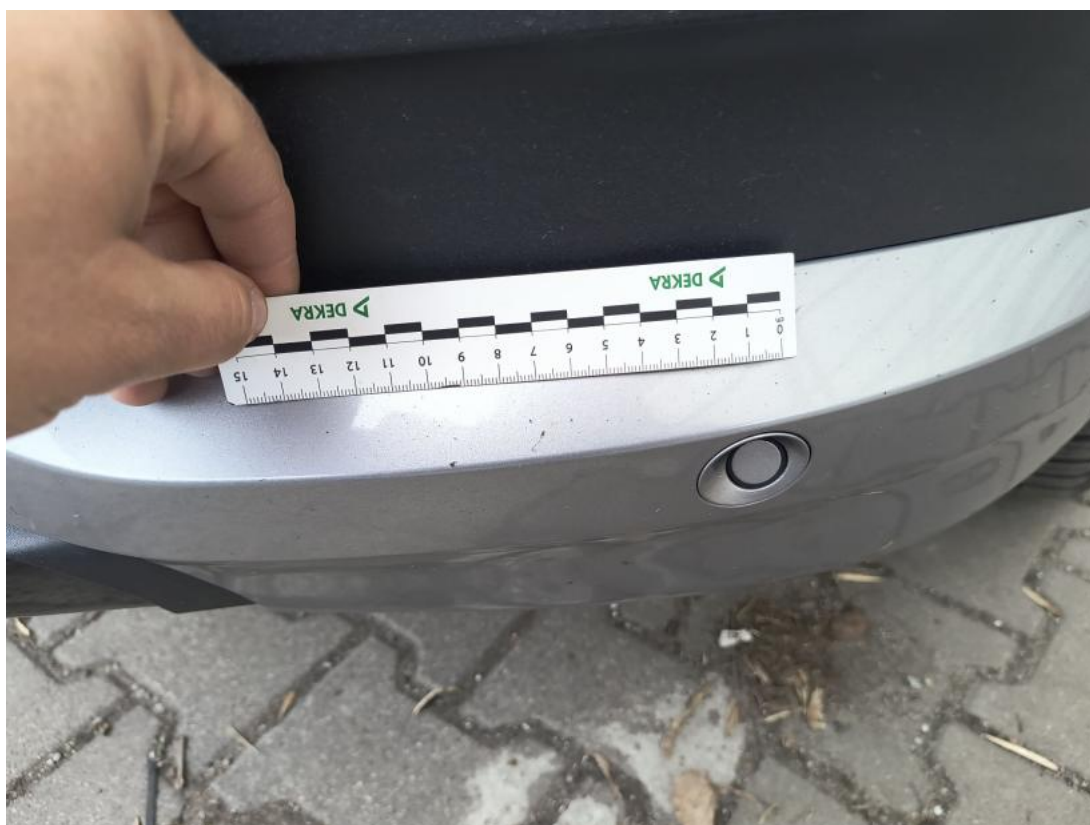
Fot. 43
Zderzak - Rysa/odprysk 1

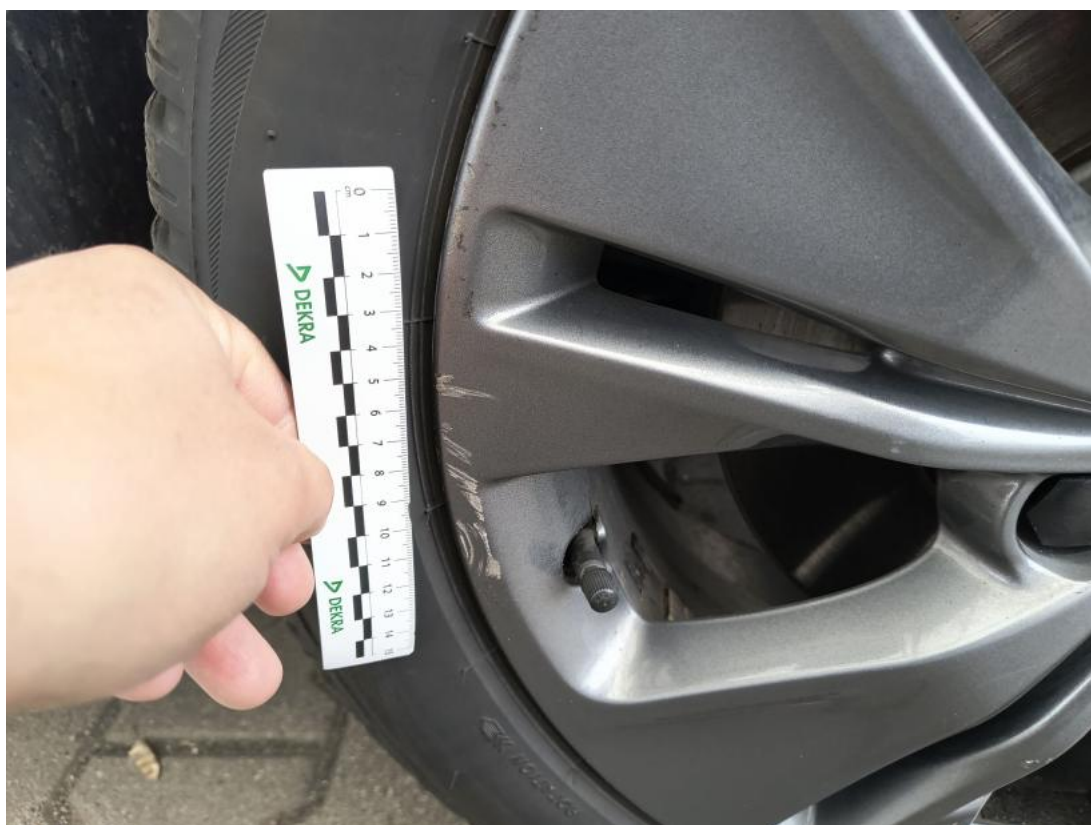
Fot. 45
Felga aluminiowa przednia P - Rysa/odprysk 1

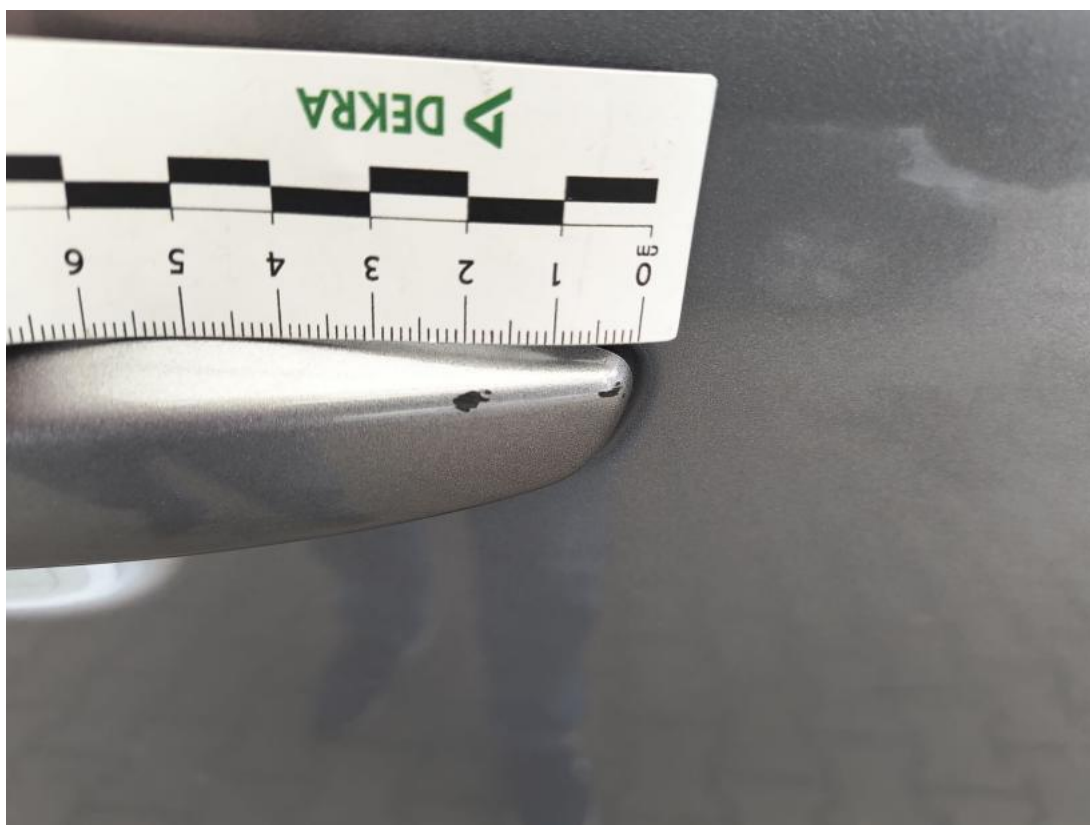
Fot. 47

1	Obudowa silnika, góra	ubytki materiału	WY	0.1
2	Nakładka dolna drzwi przednich L	rysa/odprysk	NA	0.3
3	Pokrywa tylna	wgniecenie/odkształcenie, ślady korozji	NA	1.2
4	Tarcza koła aluminiowa przód L	rysa/odprysk, ubytki materiału	NA	2
5	Pokrycie boczne L	rysa/odprysk		
6	Klamka zewnętrzna drzwi przednich R	rysa/odprysk		
7	Nakładka dolna drzwi tylnych L	rysa/odprysk		
8	Zderzak, środek	rysa/odprysk		
9	Uchwyt/Listwa uchwyty pokrywy	rysa/odprysk		
10	Tarcza koła aluminiowa przód R	rysa/odprysk		
11	Nakładka błotnika tylnego L	zarysowanie		
12	Nakładka błotnika tylnego R	zarysowanie		
13	Tapicerka drzwi tylnych L	zarysowanie		
14	Tapicerka drzwi tylnych R	zarysowanie		
15	Komplet nakładek pokrywy tylnej	zarysowanie

Klamka drzwi prz P - Rysa/odprysk 1

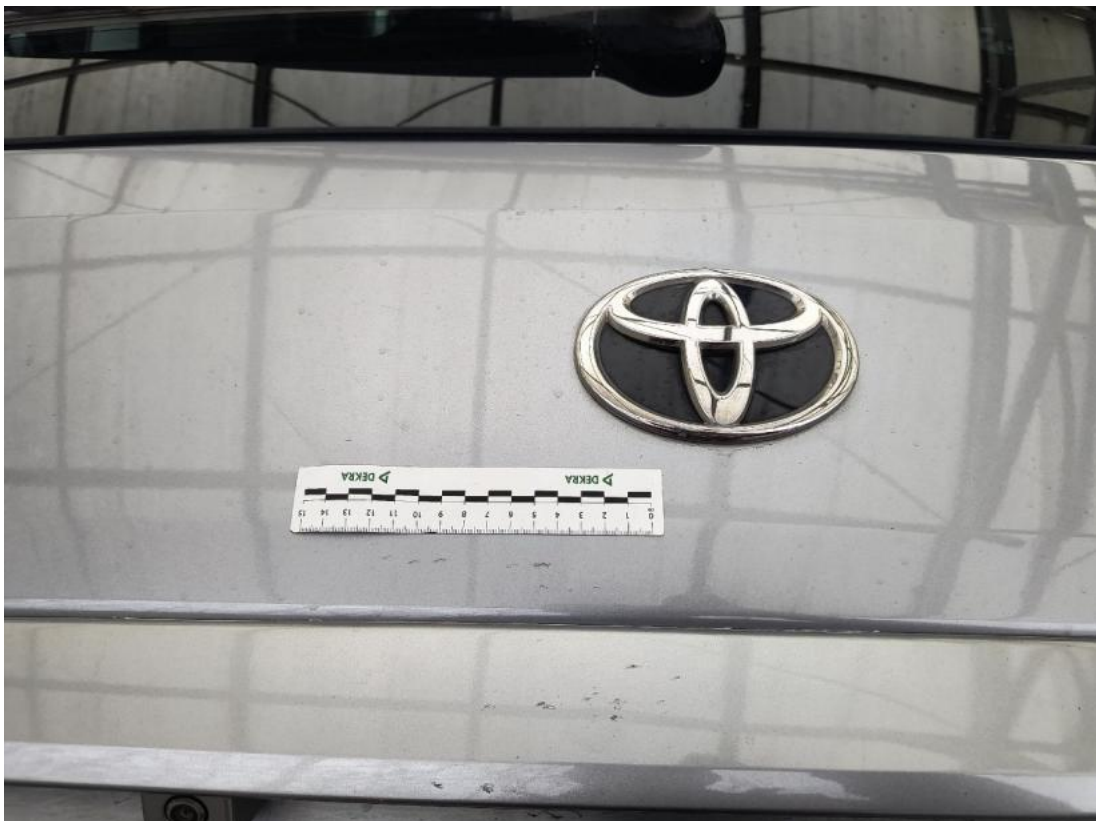
Fot. 52

Pokrywy bagażnika - Rysa/odprysk 1

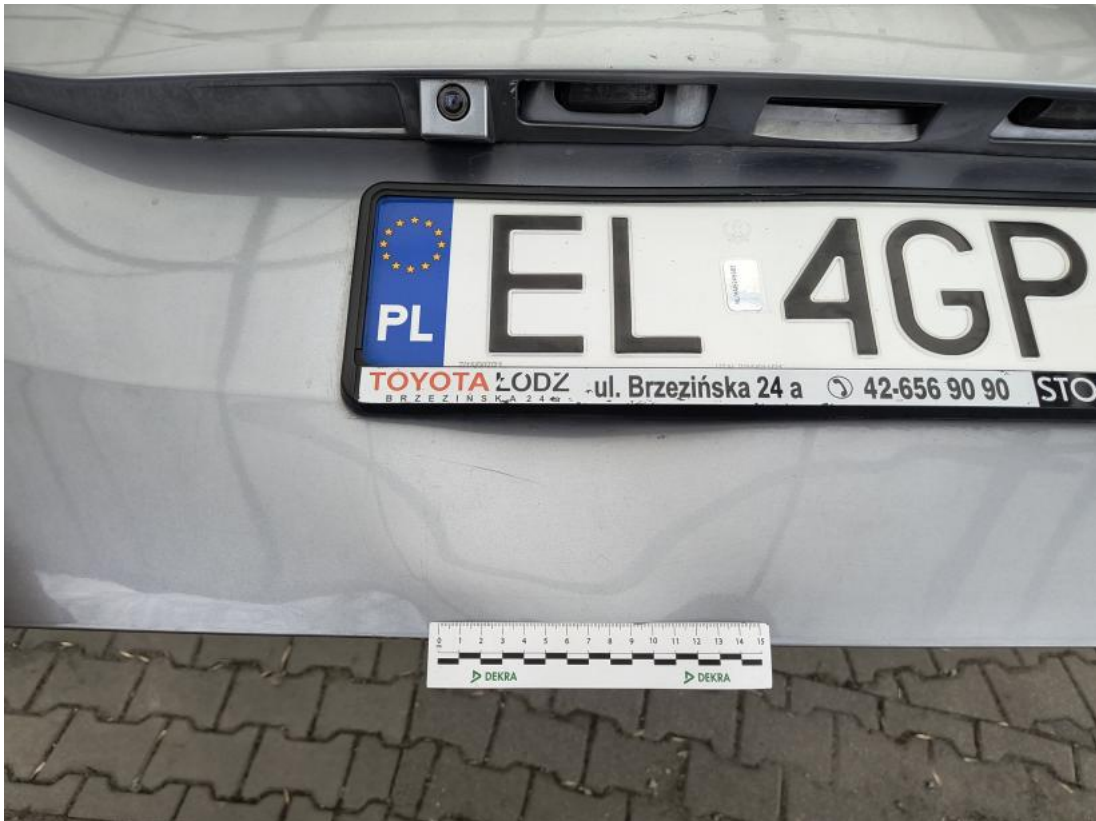
Fot. 53
Pokrywy bagażnika - Wgniecenie/odkształcenie 1

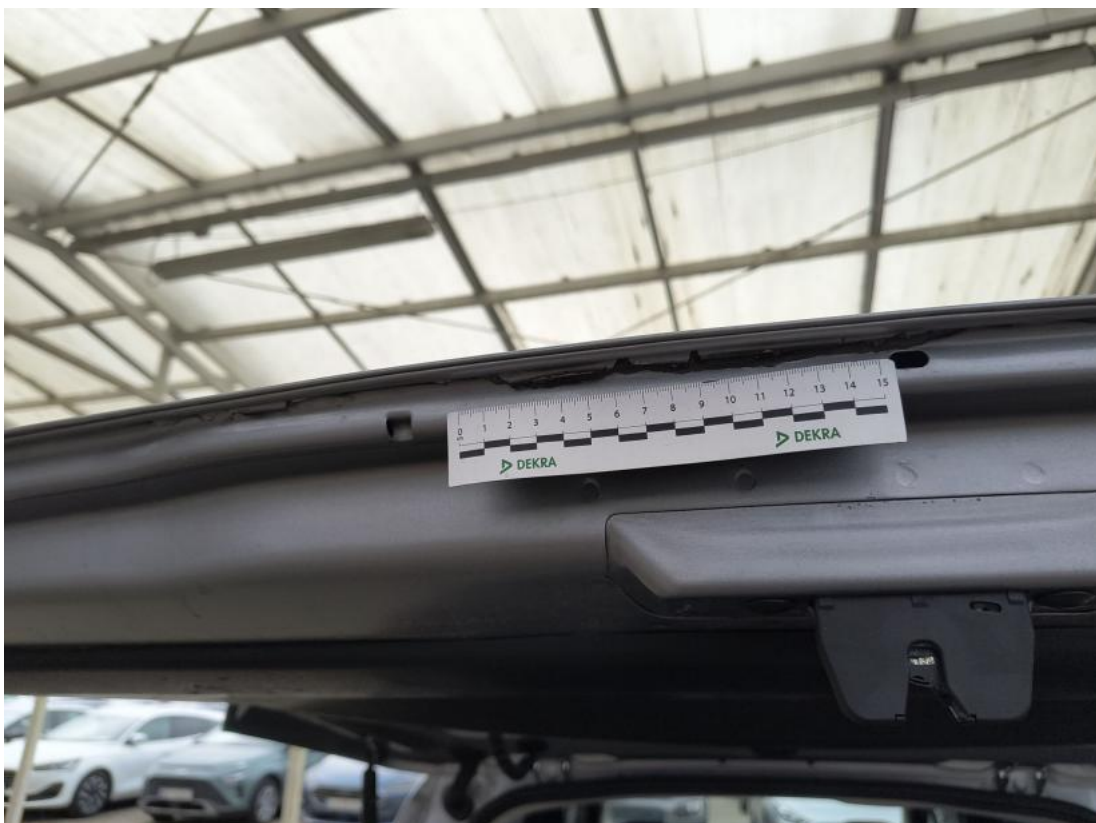
Fot. 54
Pokrywy bagażnika - Inne 1

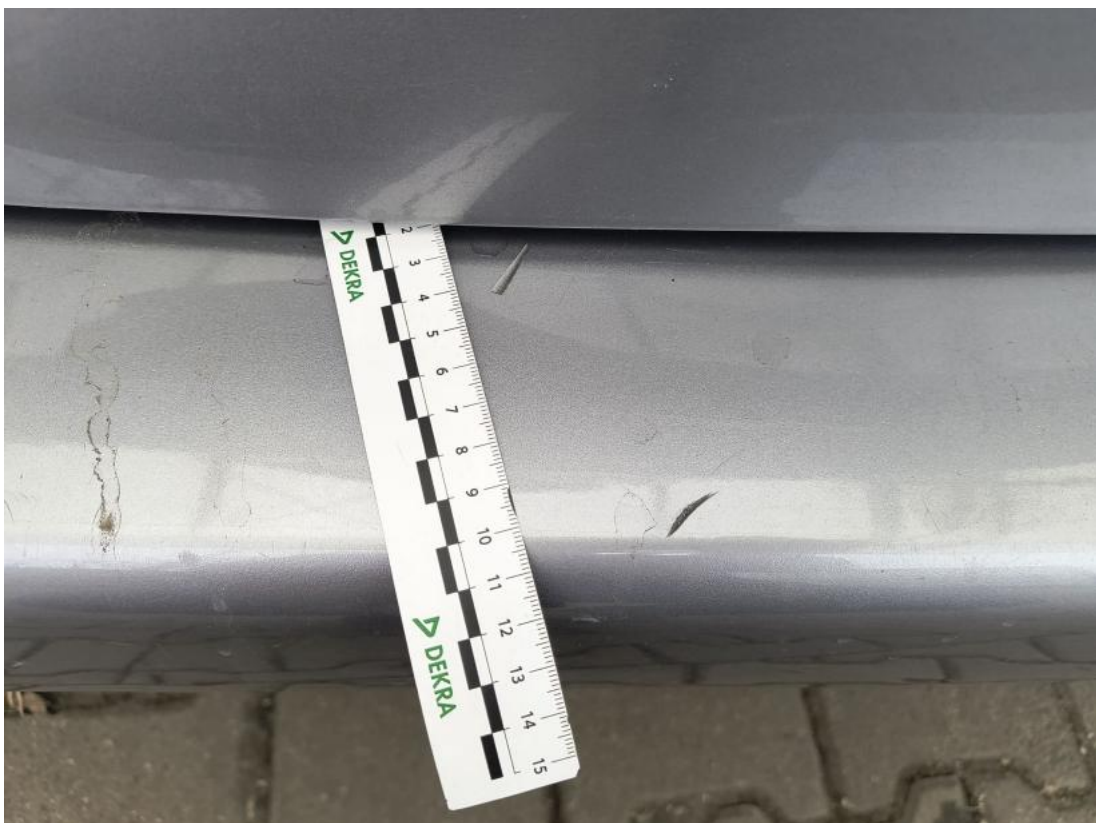
Fot. 56

Zderzak tylny - Rysa/odprysk 1

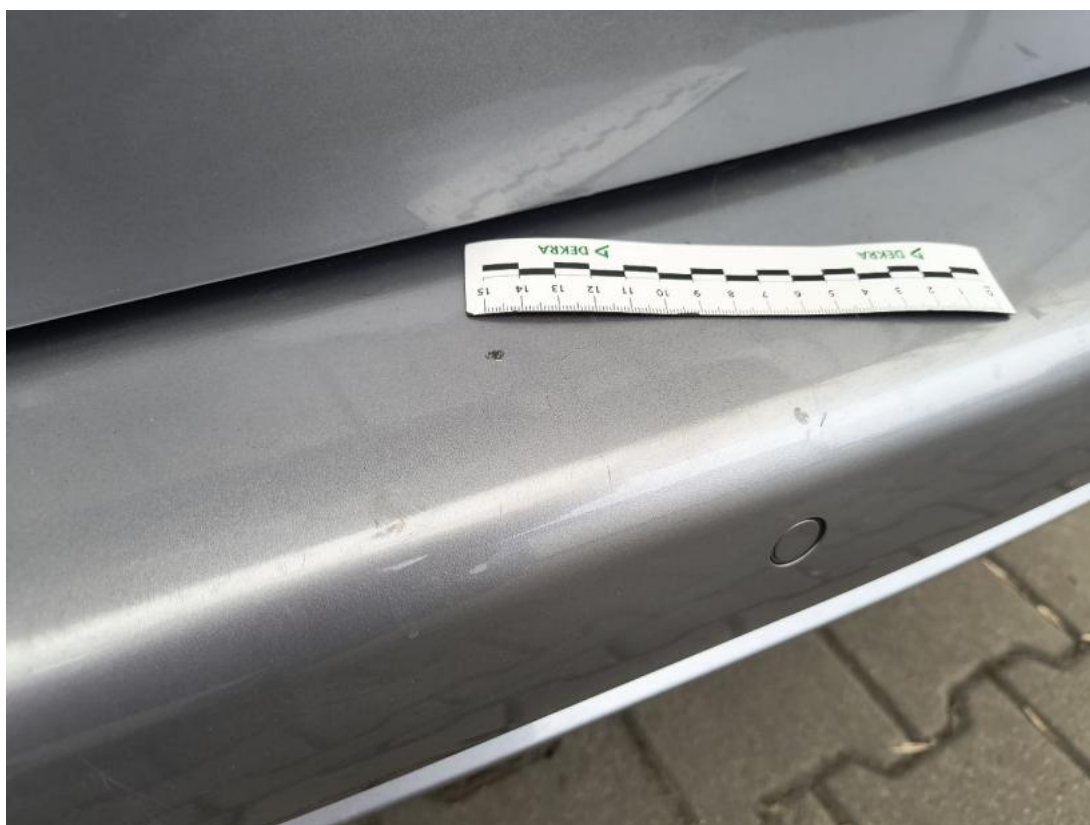
Fot. 57
Zderzak tylny - Rysa/odprysk 2

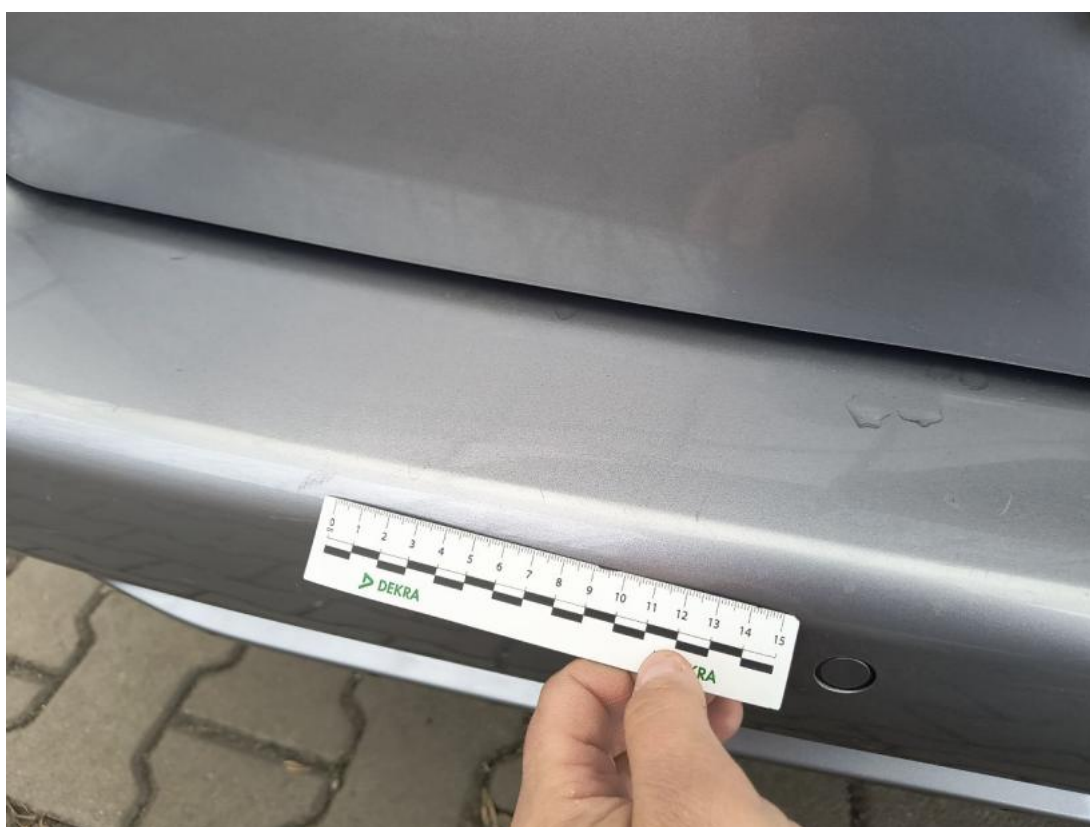
Fot. 58
Zderzak tylny() - Rysa/odprysk 3

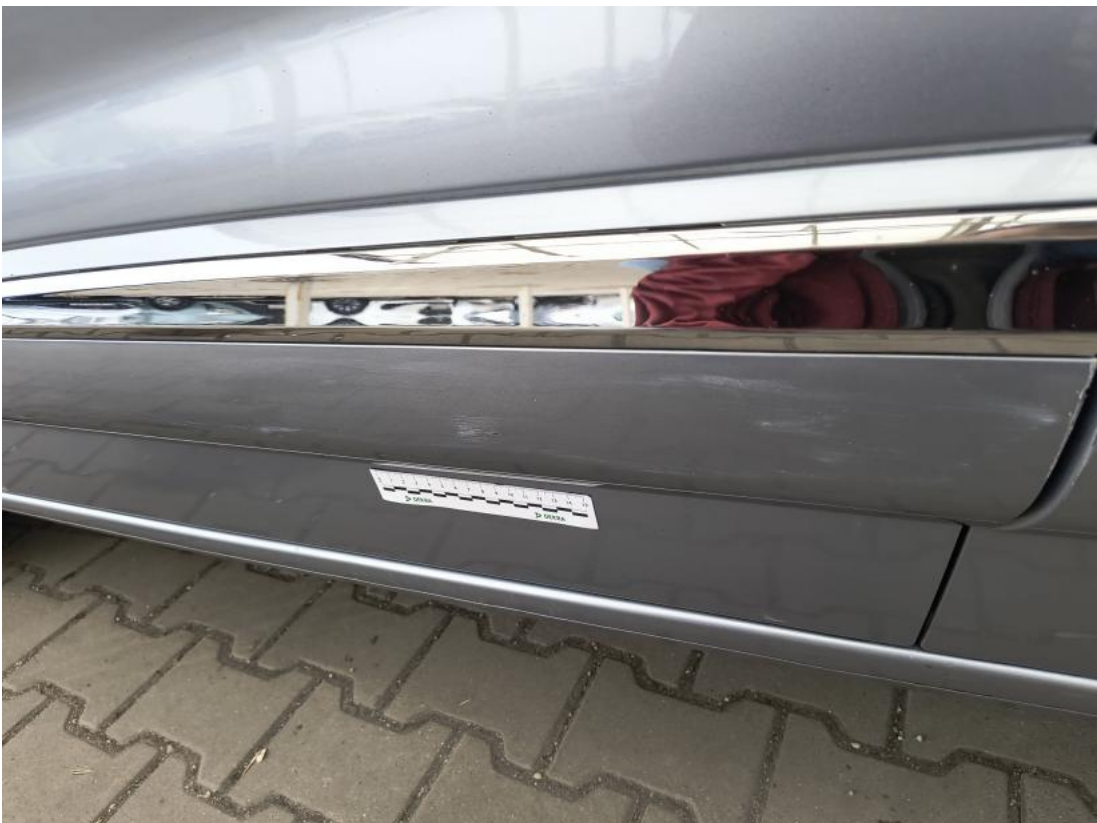
Fot. 60

Listwa drzwi przednich L - Rysa/odprysk 1

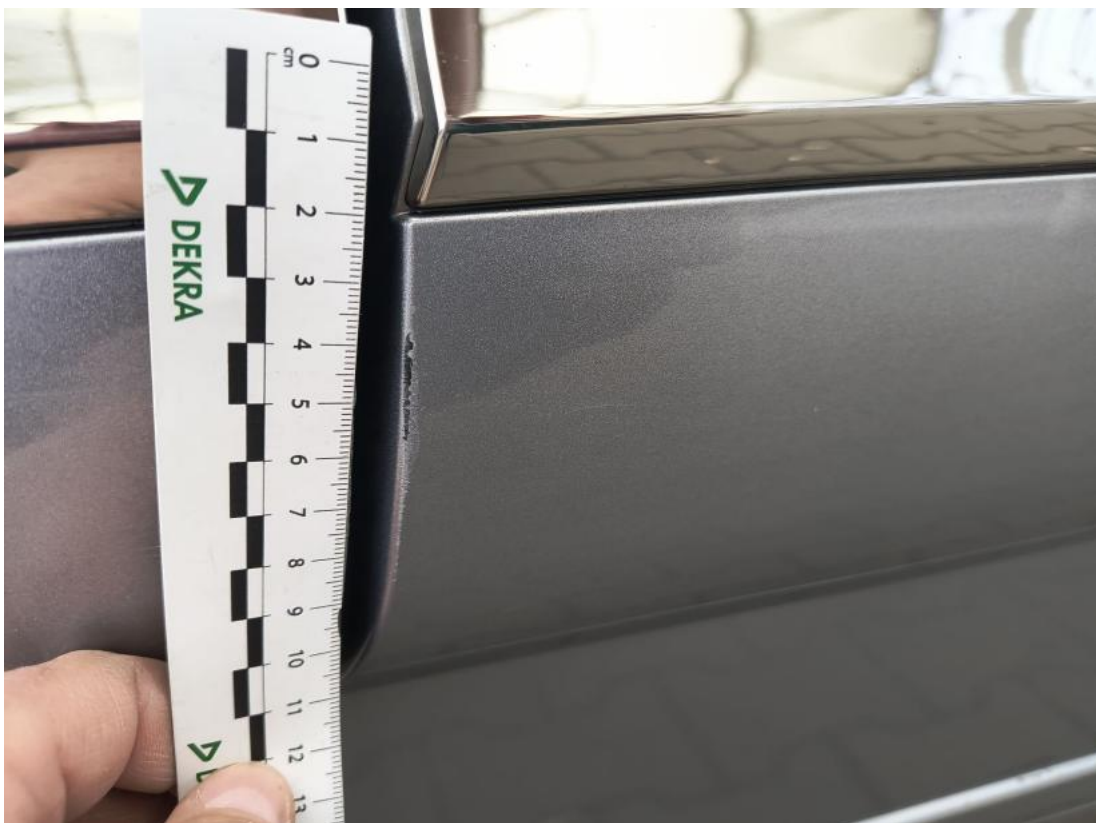
Fot. 62

Listwa drzwi tylnych L - Rysa/odprysk 1

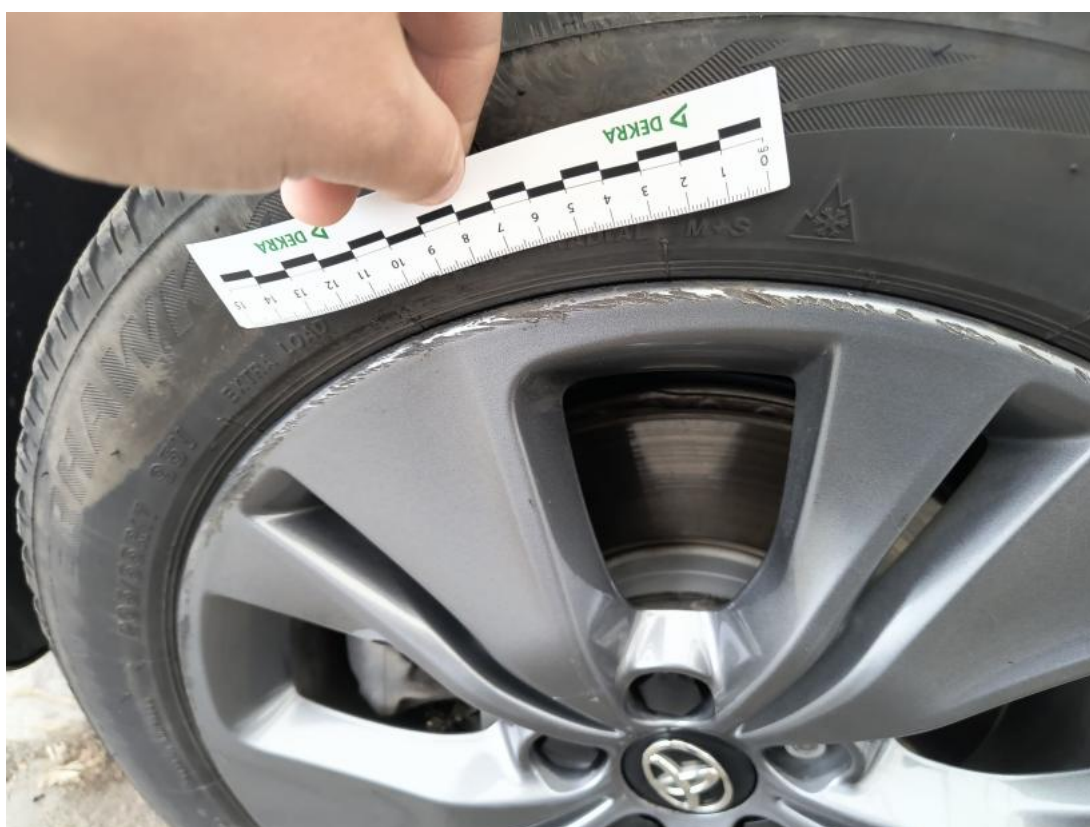
Fot. 64

Felga Aluminiowa przednia L - Rysa/odprysk 1

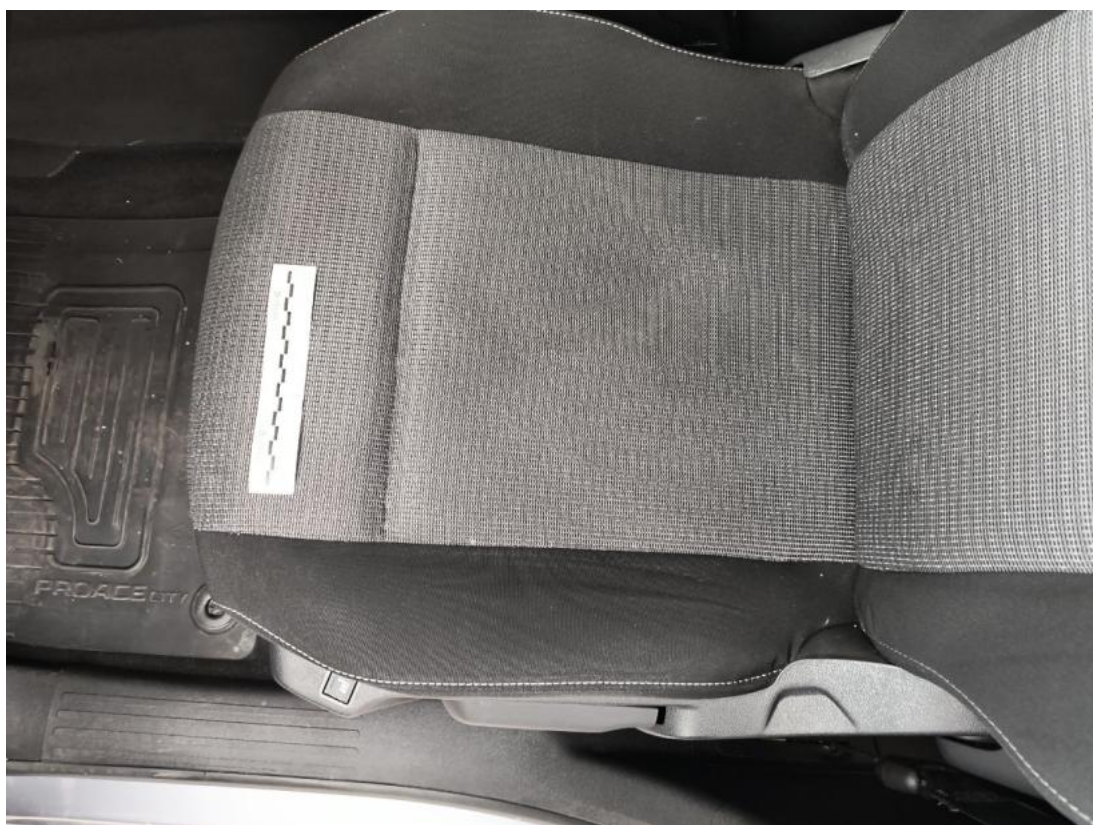
Fot. 66

Fotel prz. lew. - Inne 1

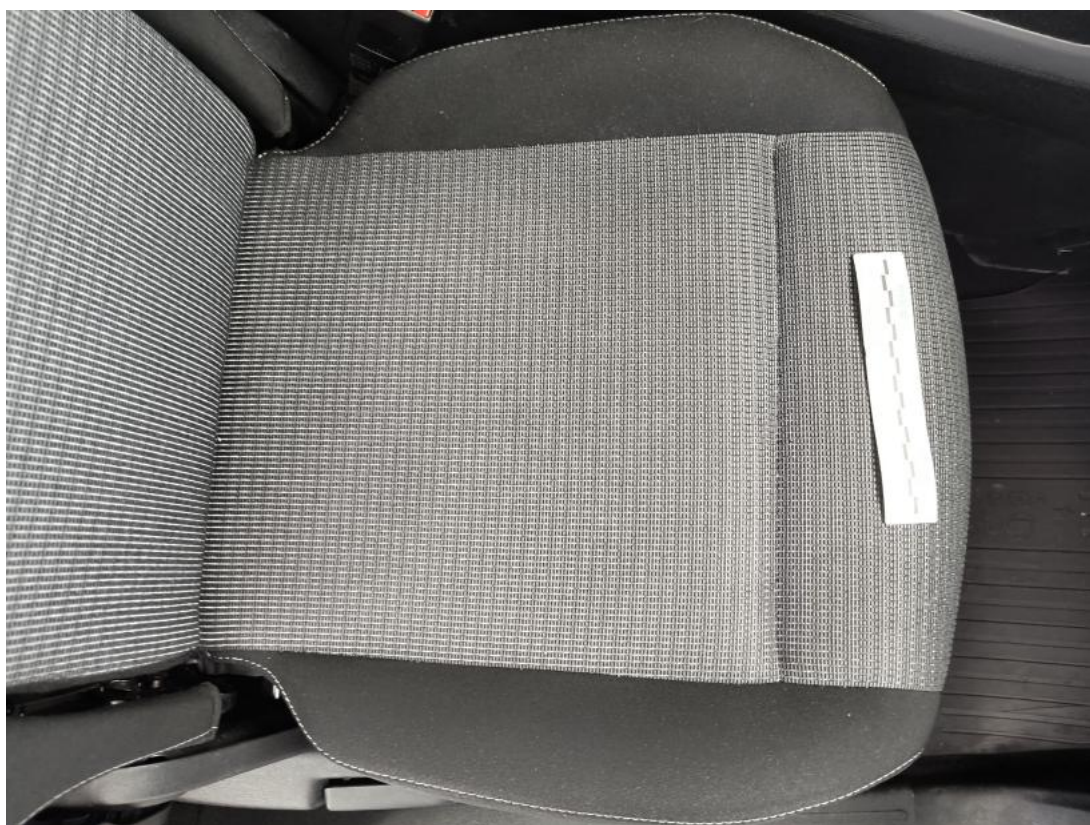
Fot. 68

Fotel prz. praw. - Inne 1

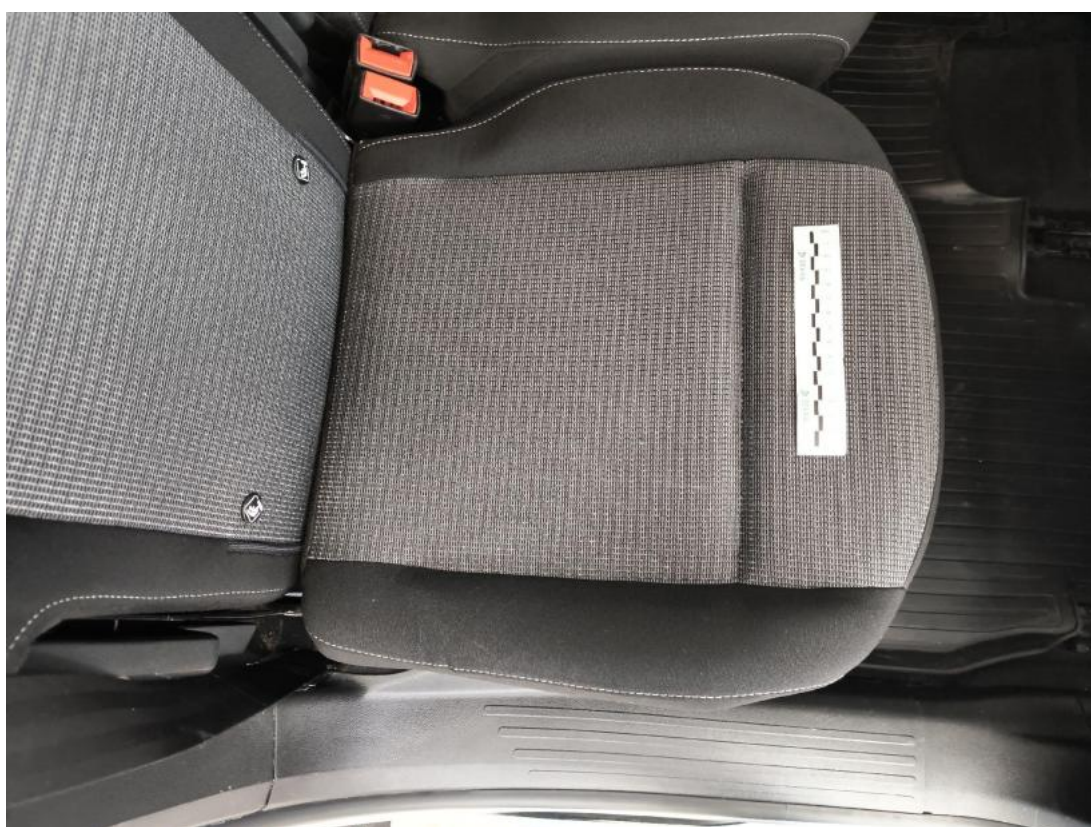
Fot. 70

Kanapa tyl. - Inne 1

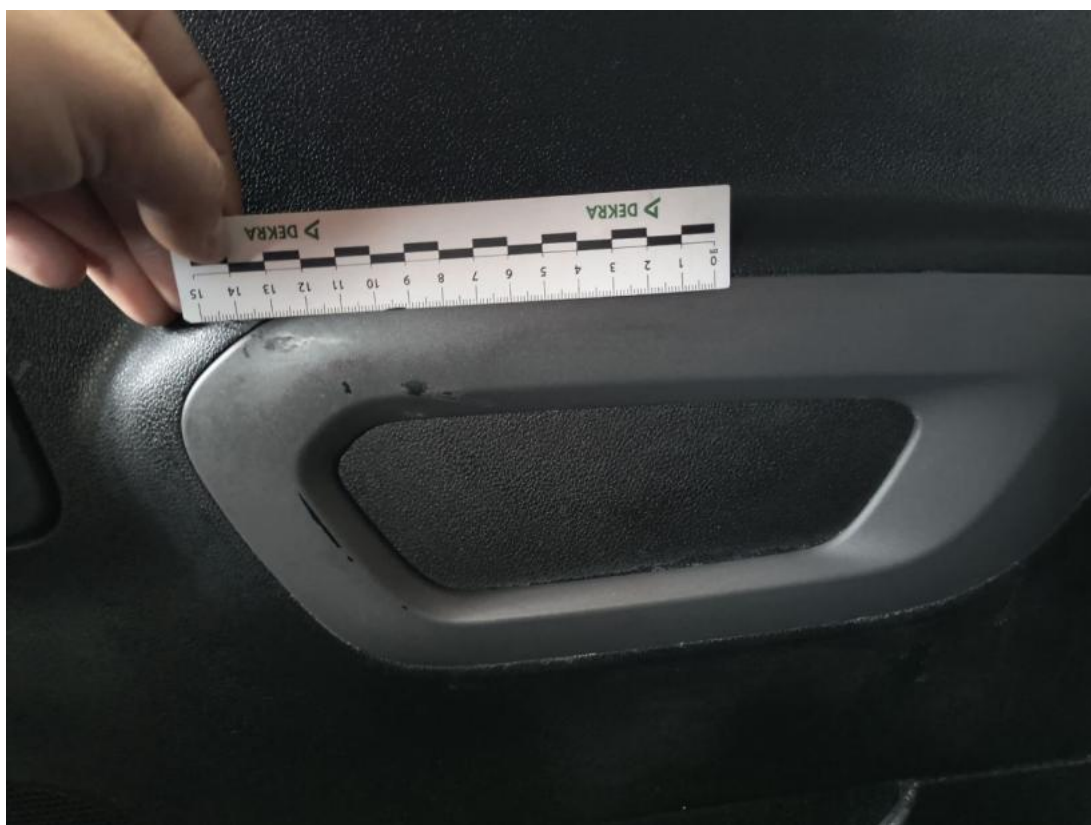
Fot. 74
Tapicerka drzwi tylnych P - Rysa/odprysk 1

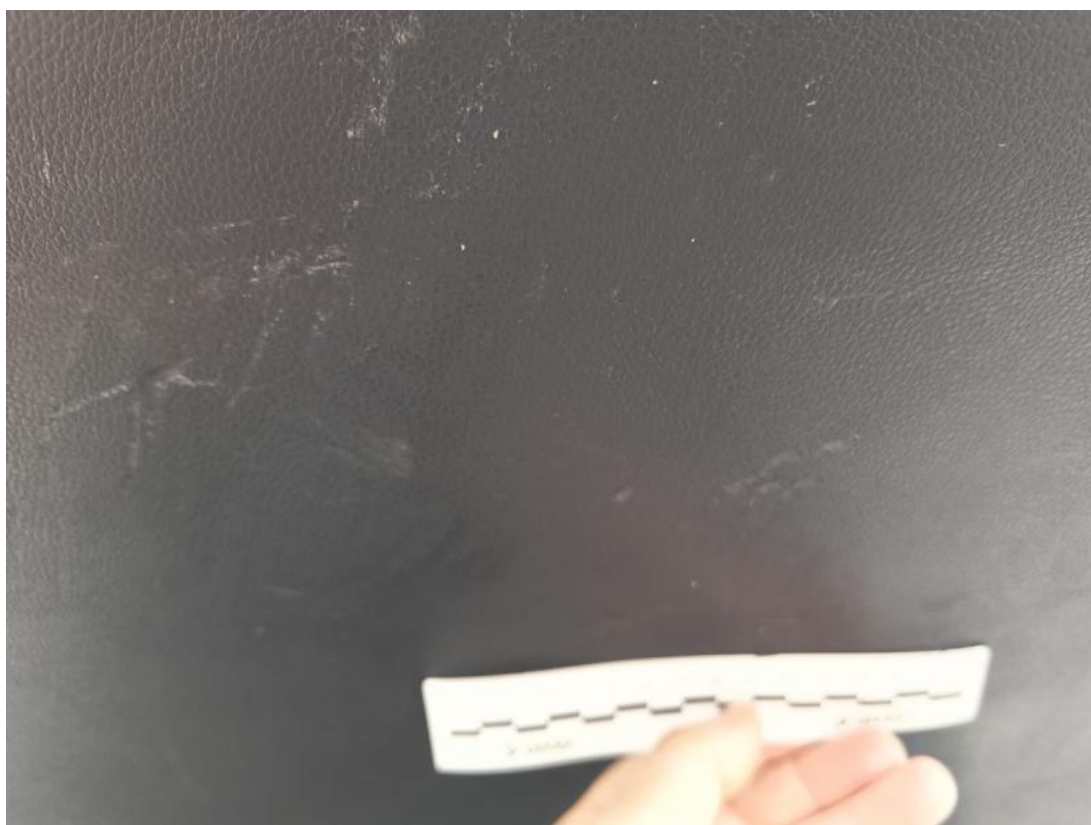
Fot. 78

Wykładzina pokrywy tylnej - Rysa/odprysk 2

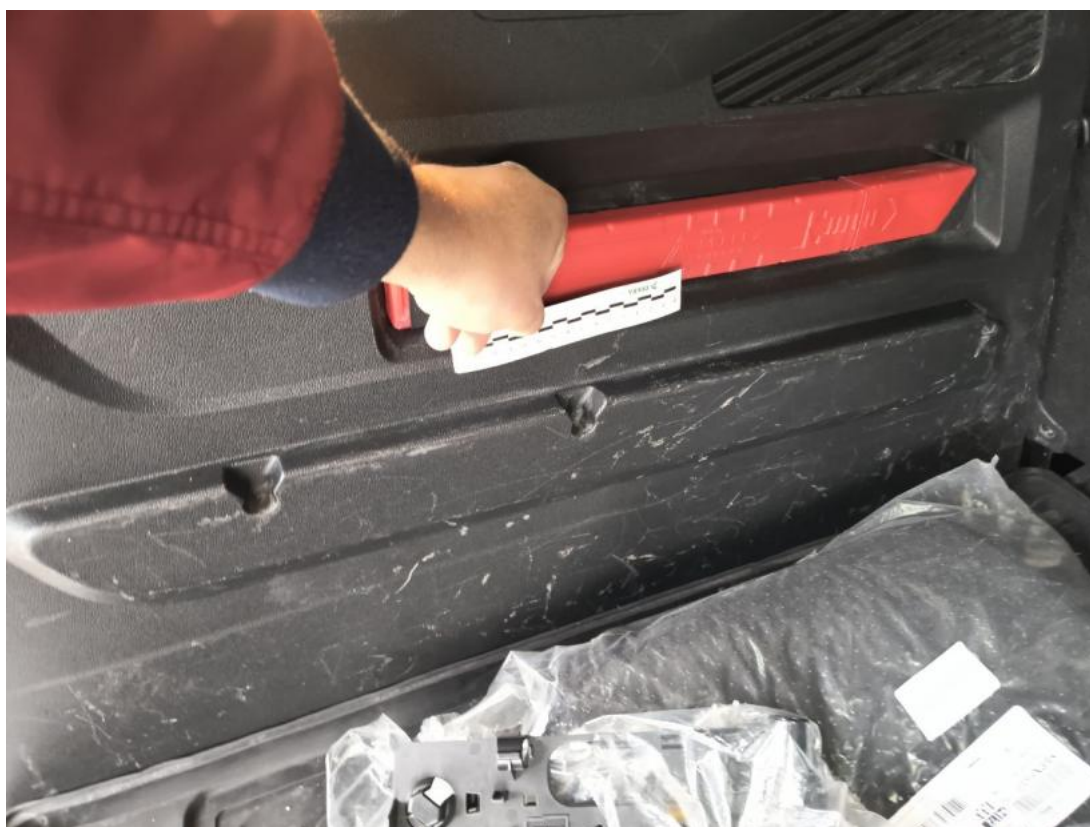
Fot. 80

Wykładzina przestrzeni bagażowej - Rysa/odprysk 1

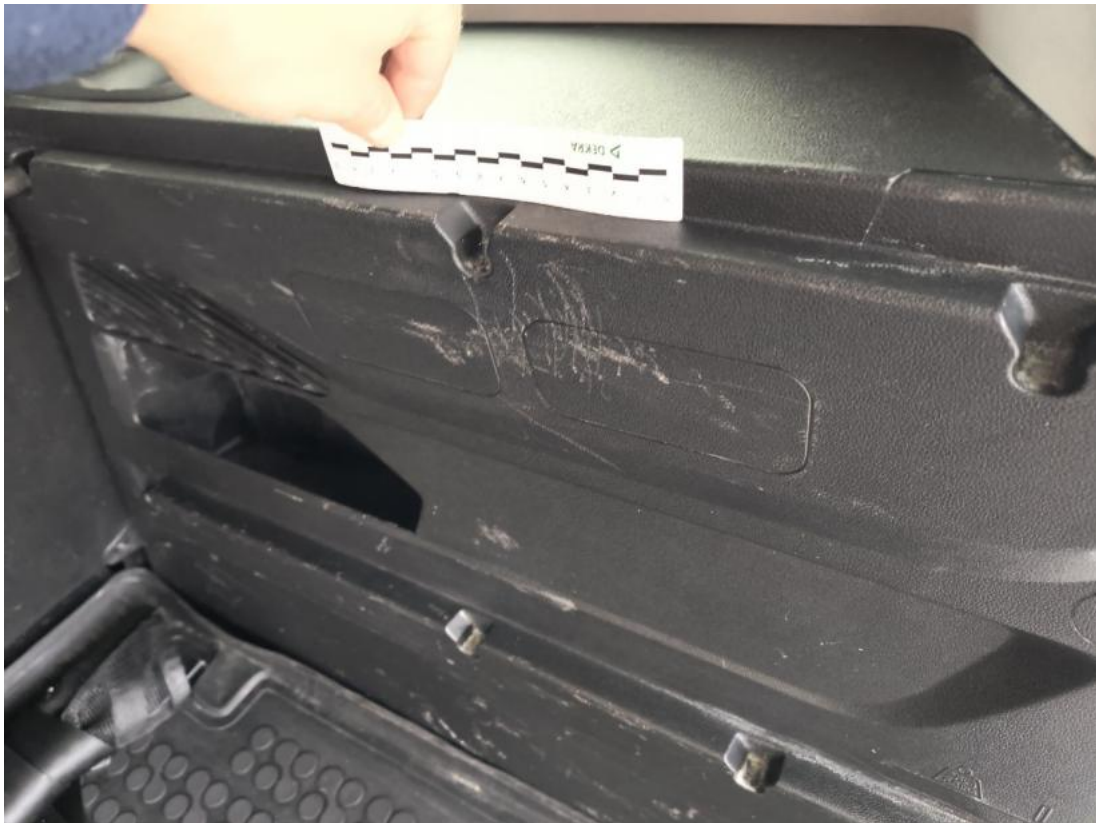
Fot. 81

Wykładzina przestrzeni bagażowej - Rysa/odprysk 2
