Raport z oględzin pojazdu

Numer raportu	08468/11/25-15201	Data raportu	25-11-2025
Rzeczoznawcy	Marcin Sosnowski. mgr inż. Paweł Barszcz (NEW)	Data oględzin	21-11-2025
Nr zlecenia	PCM(DZS)/GDA/88501/25/11/14	Miejsce oględzin	AUTOMARKET WOLA, PRYMASA TYSI...

Numer identyfikacyjny (VIN)	W0VZT6EG1K1056040
Marka, model	OPEL Insignia B Grand Sport ...
Typ, wersja	Insignia 2.0 CDTI Elite S&S aut
Numer rejestracyjny	WD7210R
Silnik (rodz./poj./moc)	diesel/1956 ccm/125 kW
Stan licznika	136 374 km
Data 1. rej./rok prod.	03-04-2019/2019
Data nast. bad. techn.	15-11-2026
Nadwozie	hatchback 5/5
Lakier	granatowy/2-warstwowy metalizowany
Skrzynia biegów	automatyczna

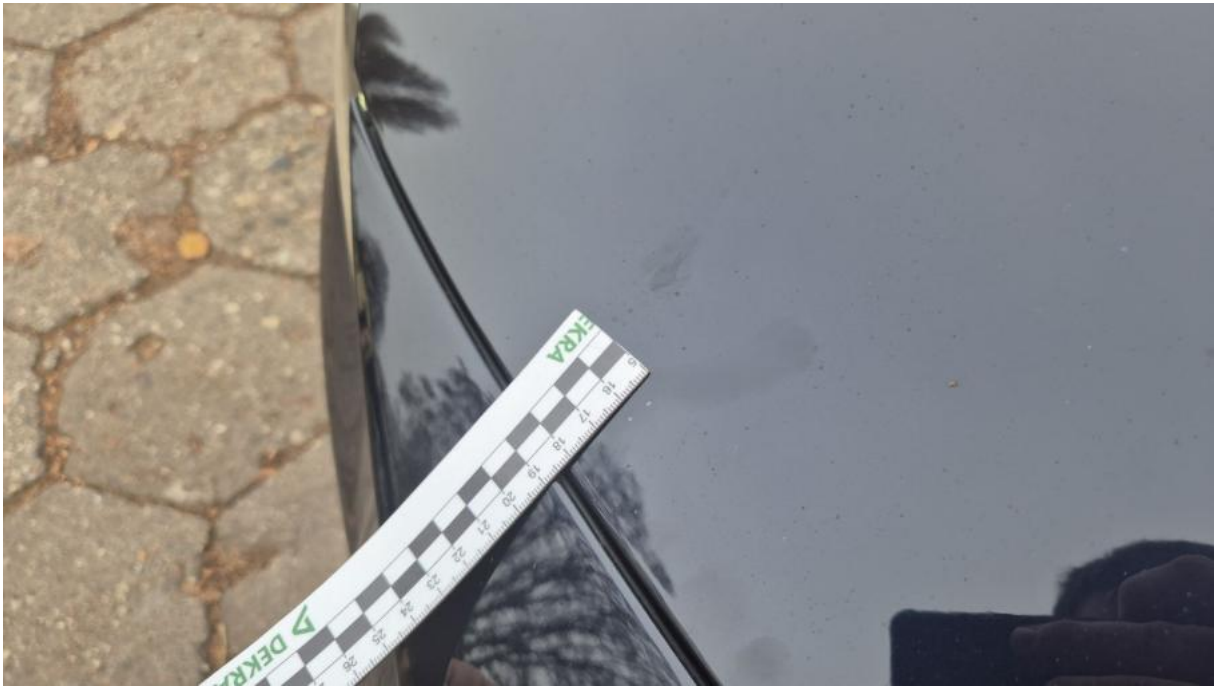
Fot. 37

Pokrywa komory silnika - Rysa/odprysk 1

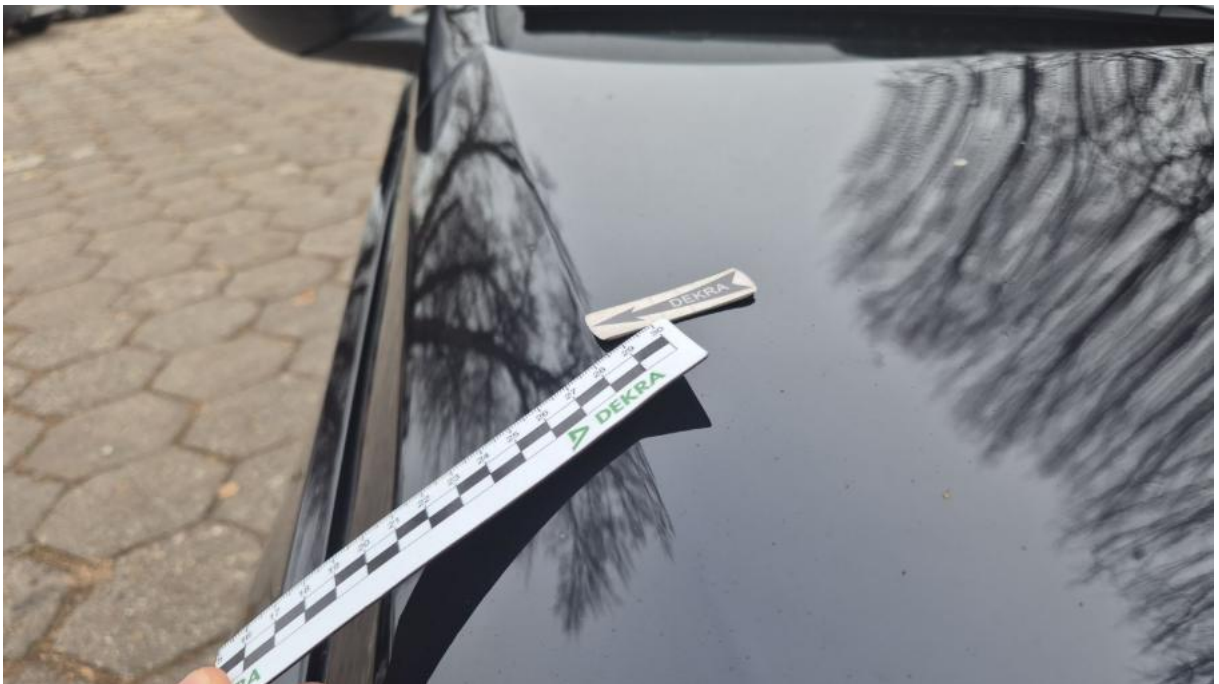
Fot. 38

Pokrywa komory silnika - Wgniecenie/odkształcenie 1

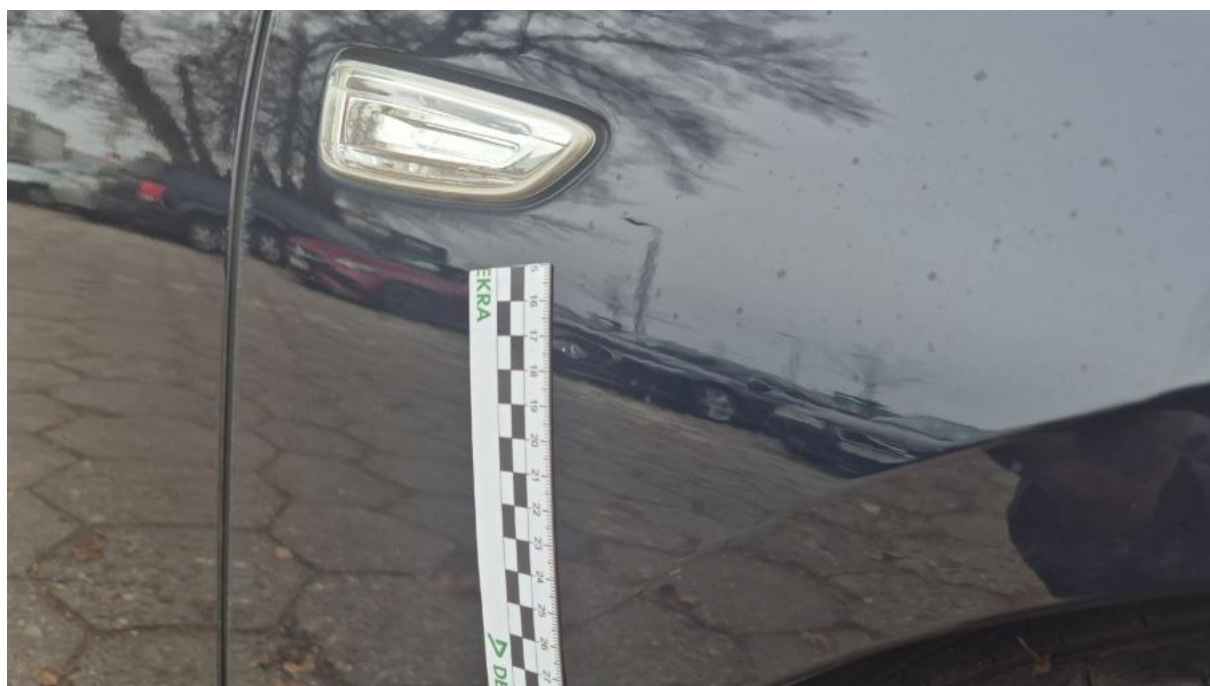
Fot. 40

Błotnik przedni P - Rysa/odprysk 1

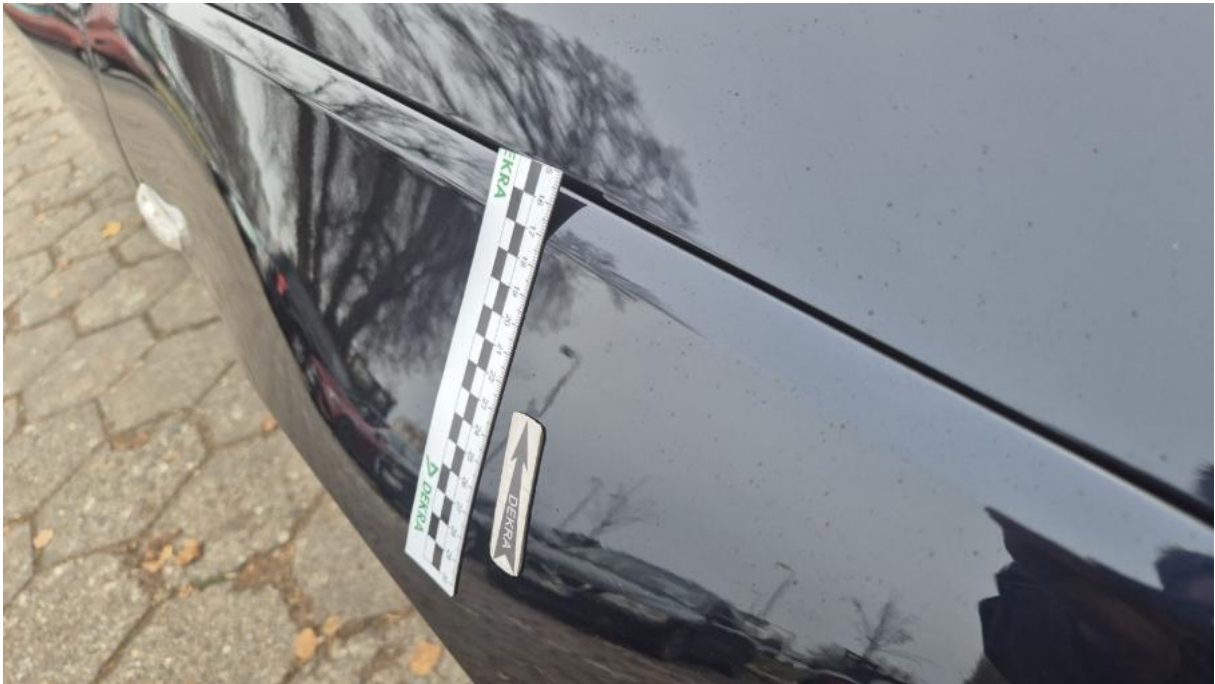
Fot. 41

Błotnik przedni P - Wgniecenie/odkształcenie 1

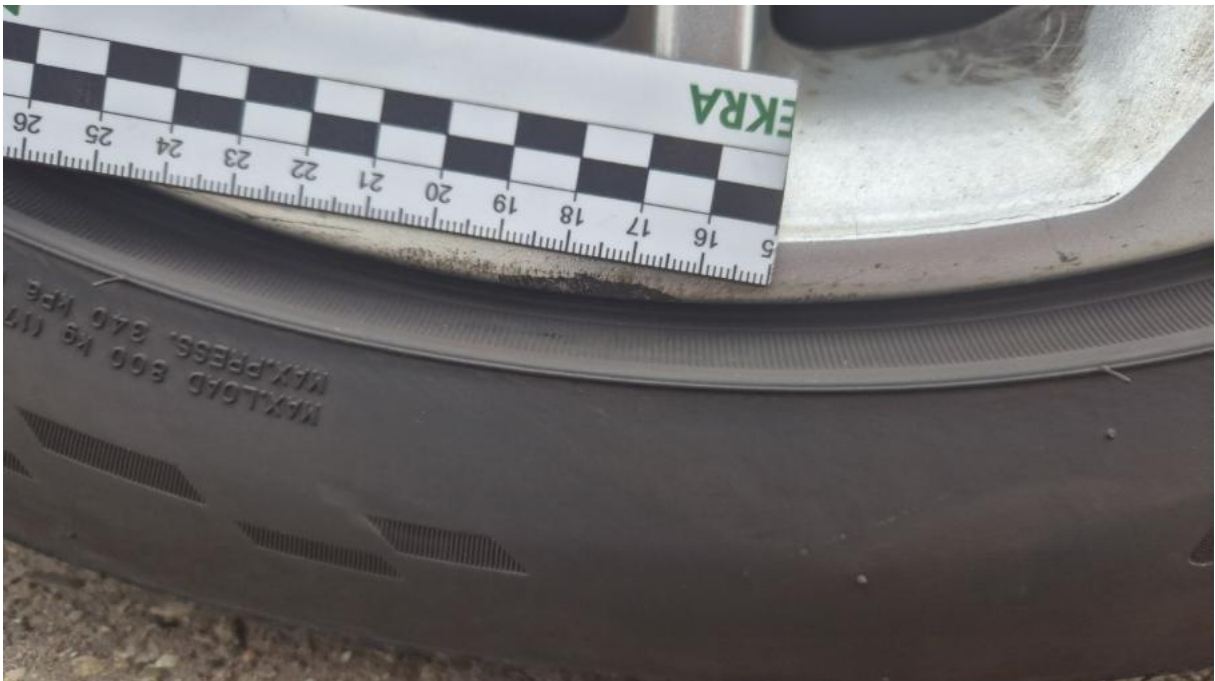
Fot. 42

Felga aluminiowa przednia P - Rysa/odprysk 1

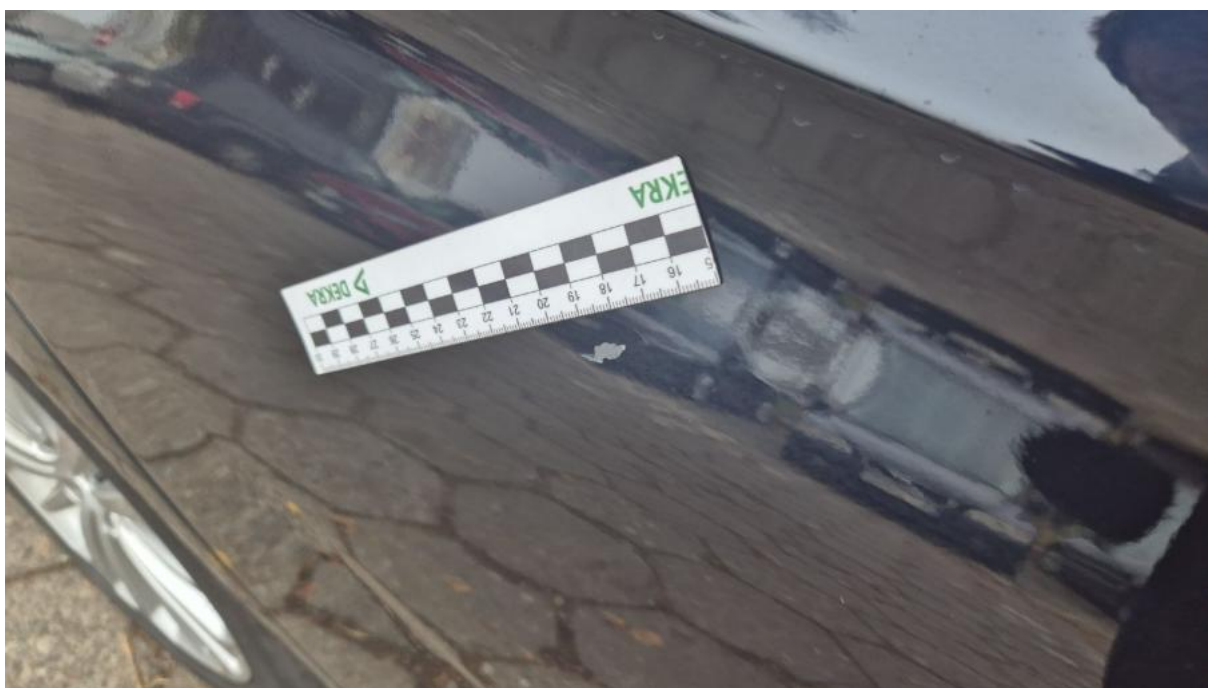
Fot. 43

Drzwi tylne P - Rysa/odprysk 1

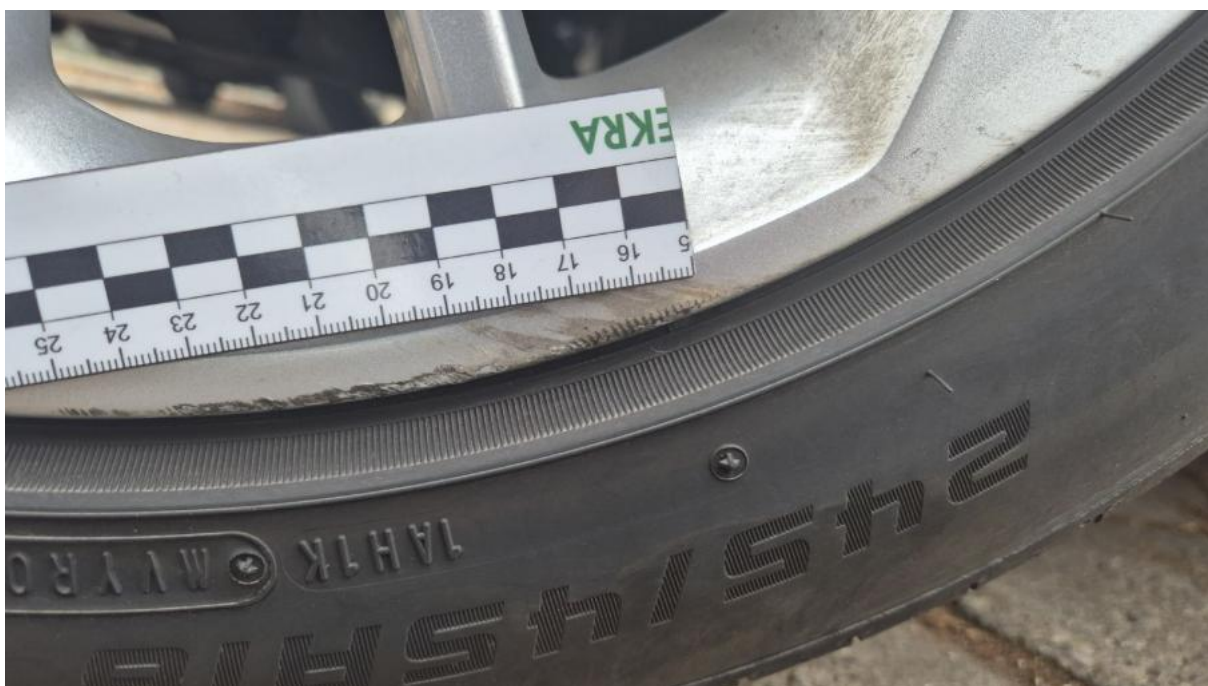
Fot. 44

Felga aluminiowa tylna P - Rysa/odprysk 1

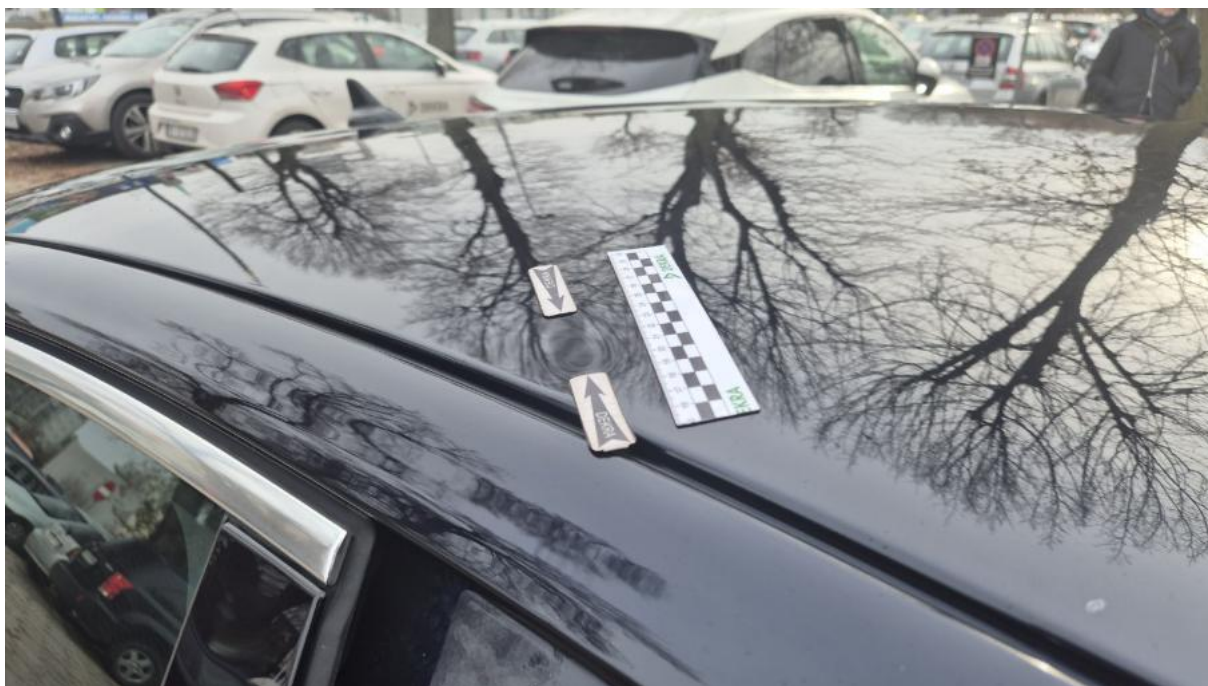
Fot. 45

Dach - Wgniecenie/odkształcenie 1

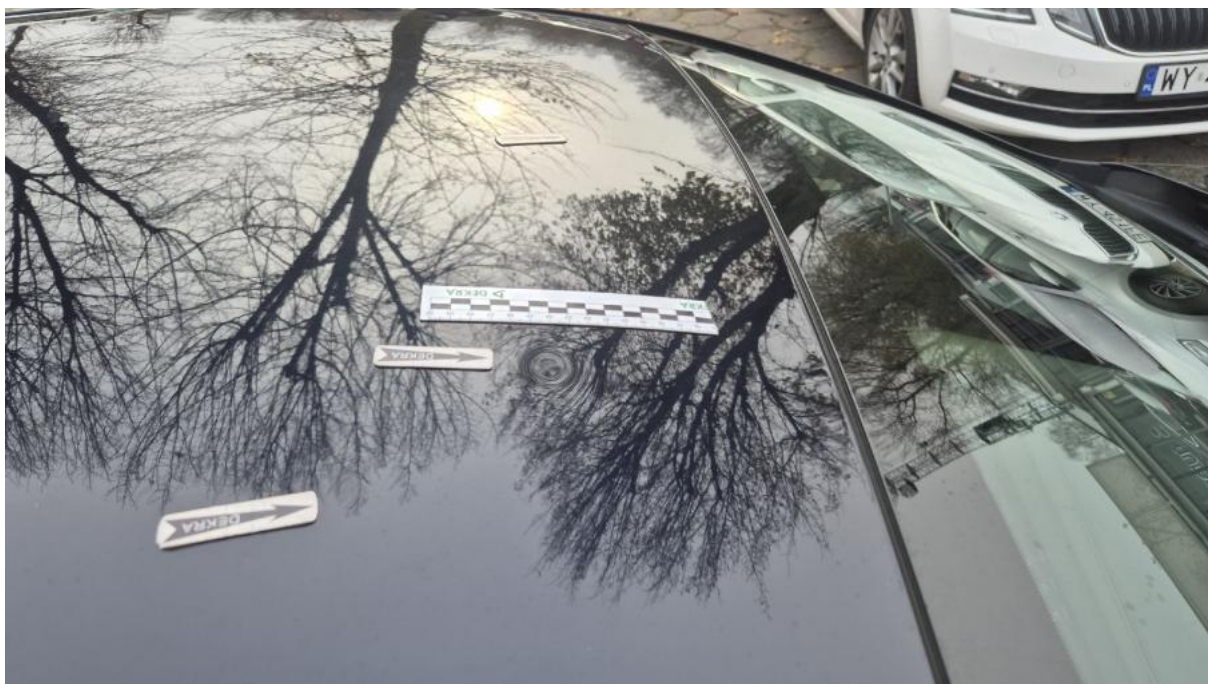
Fot. 46

Dach - Wgniecenie/odkształcenie 2

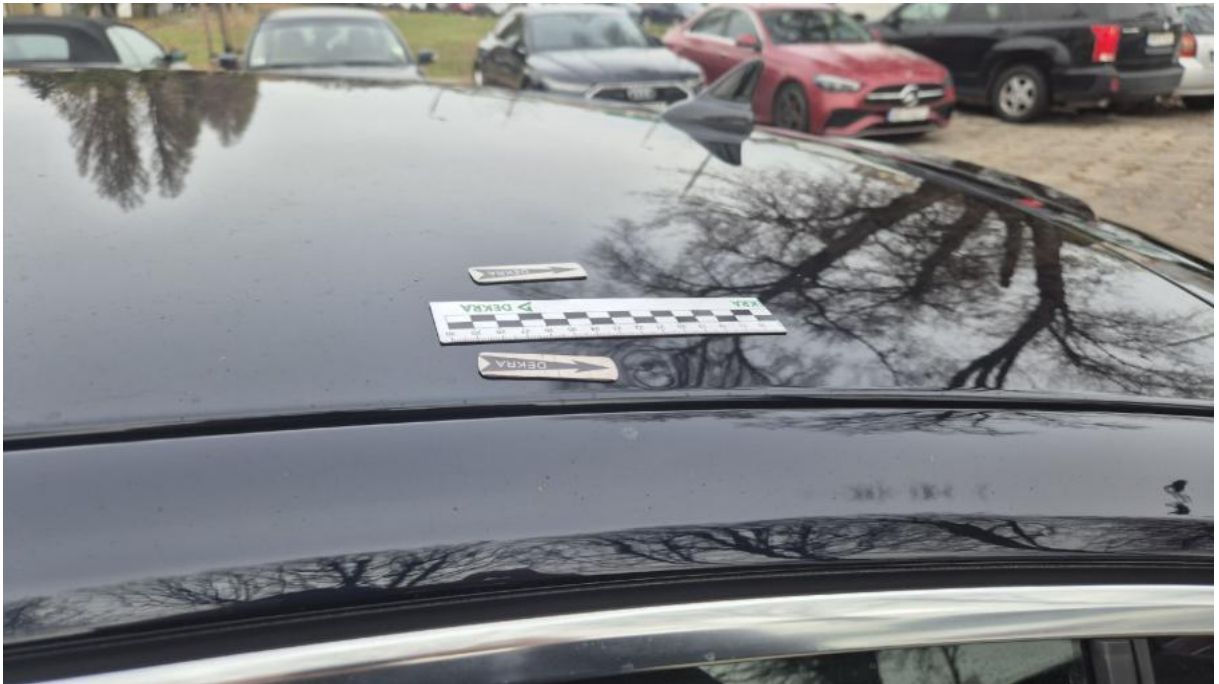
Fot. 47

Dach() - Wgniecenie/odkształcenie 3

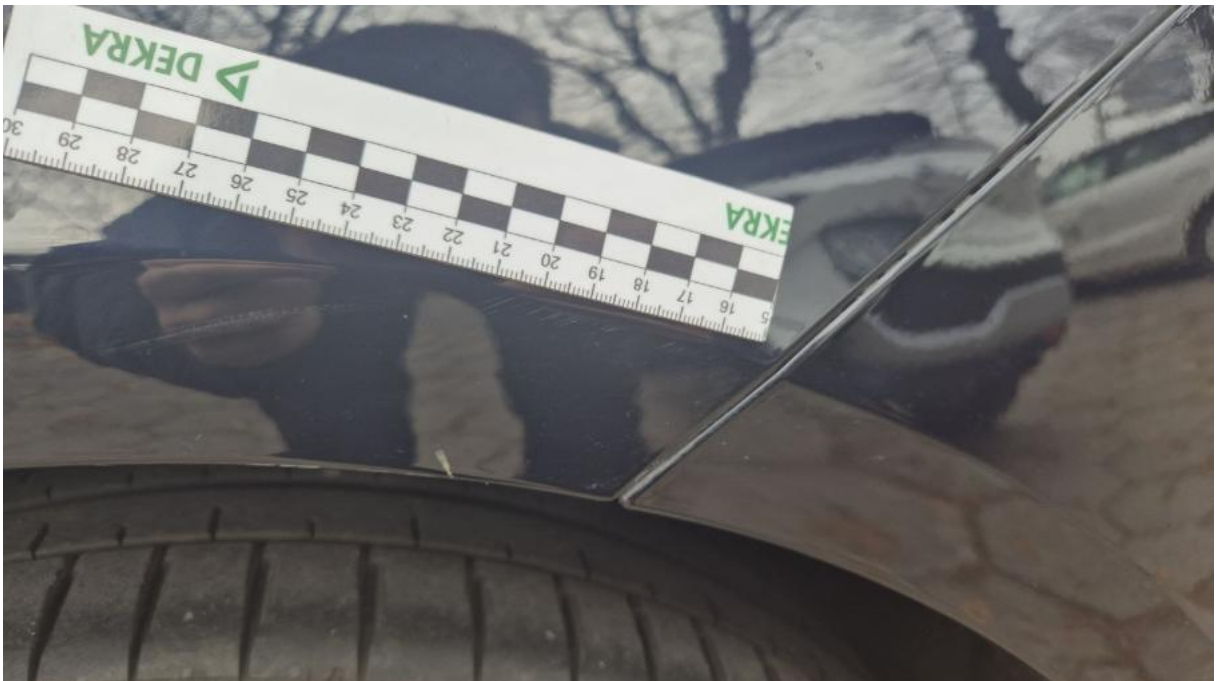
Fot. 48

Błotnik tylny L / Ściana boczna L - Rysa/odprysk 1

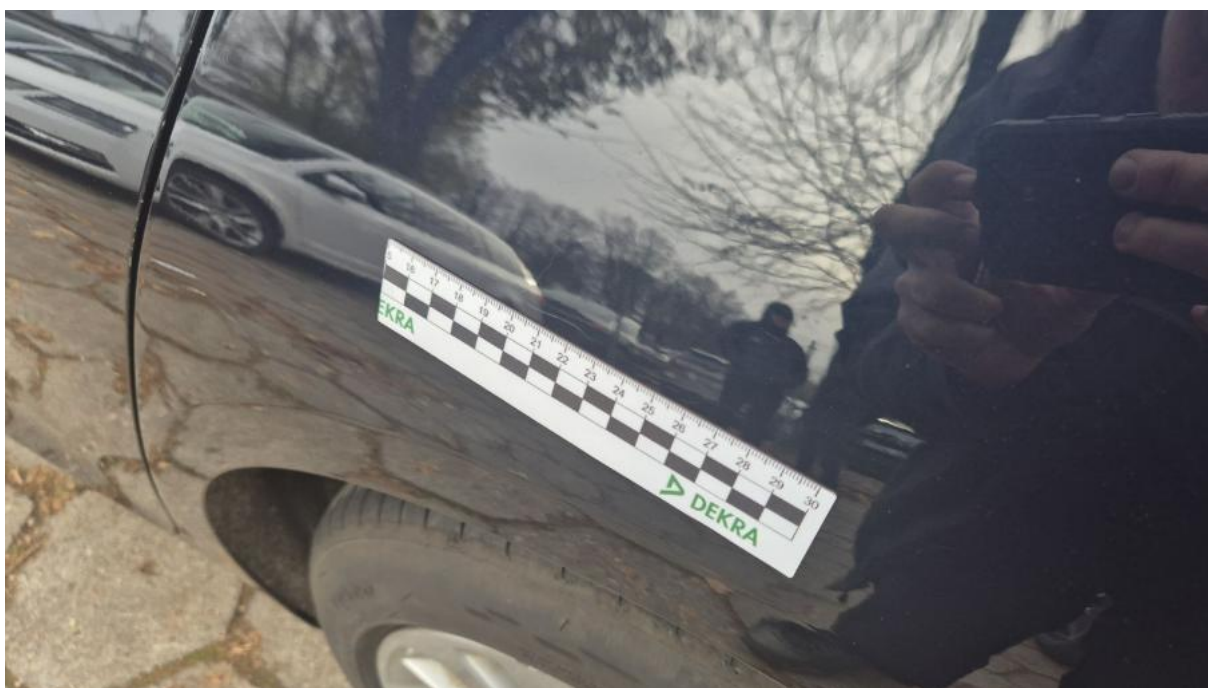
Fot. 49

Błotnik tylny L / Ściana boczna L - Rysa/odprysk 2

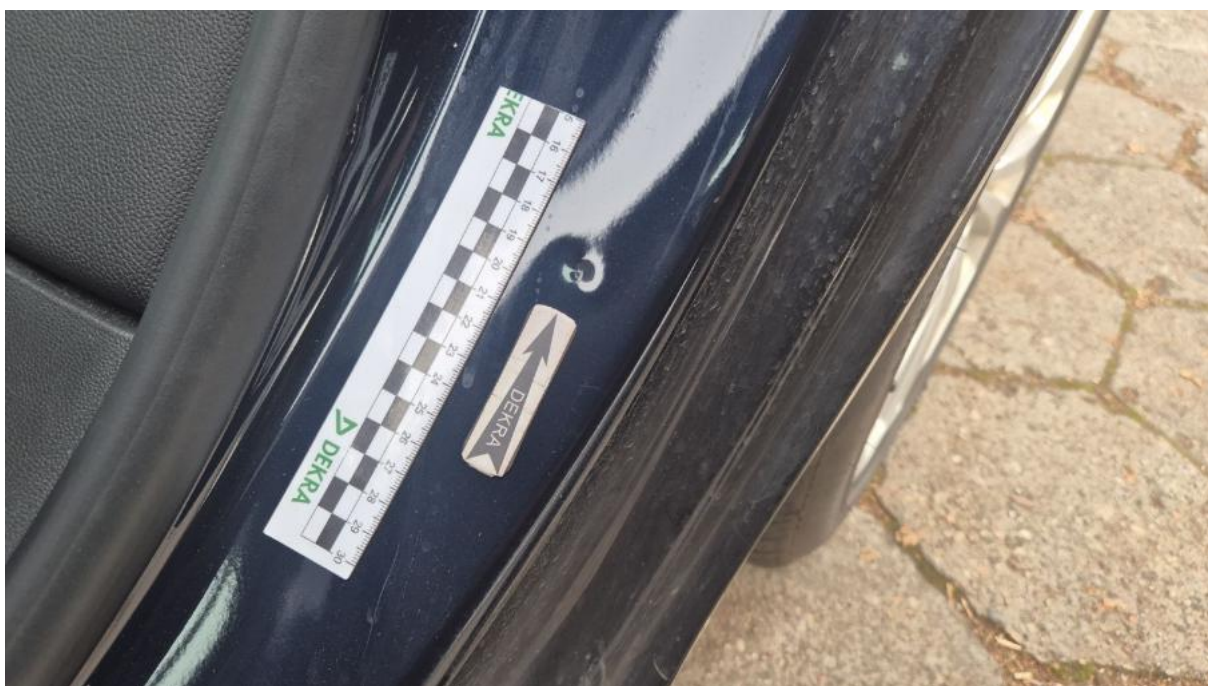
Fot. 50

Błotnik tylny L / Ściana boczna L - Wgniecenie/odkształcenie 1

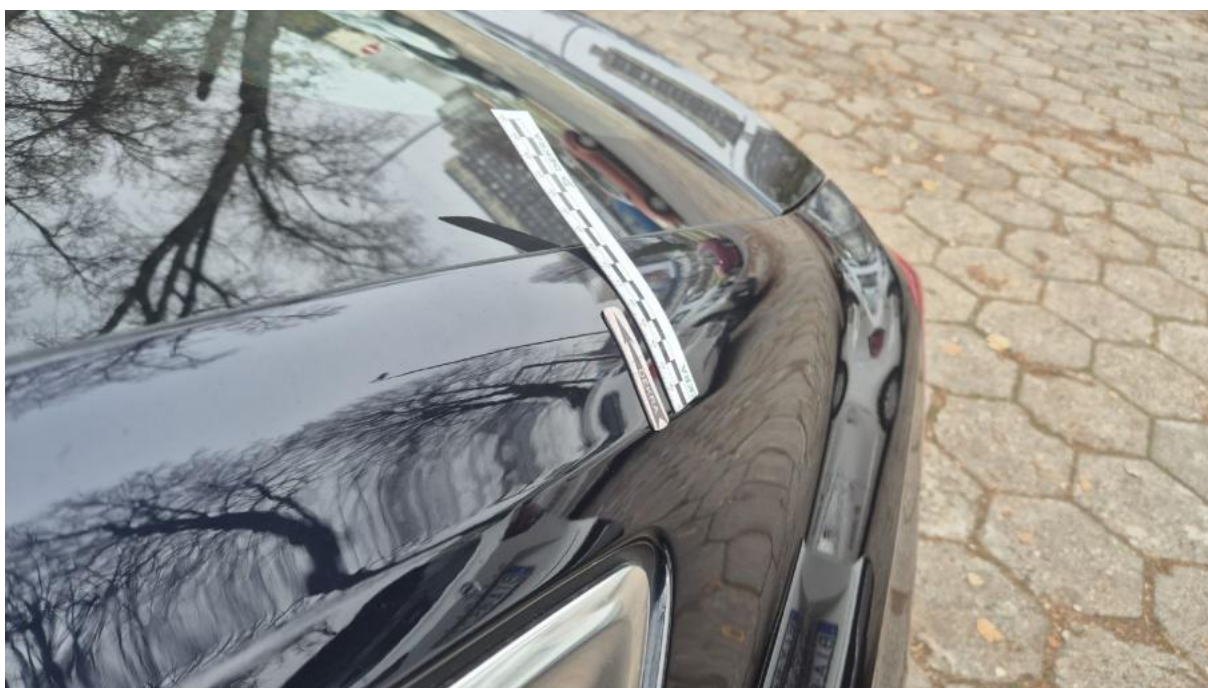
Fot. 51

Błotnik tylny L / Ściana boczna L - Wgniecenie/odkształcenie 2

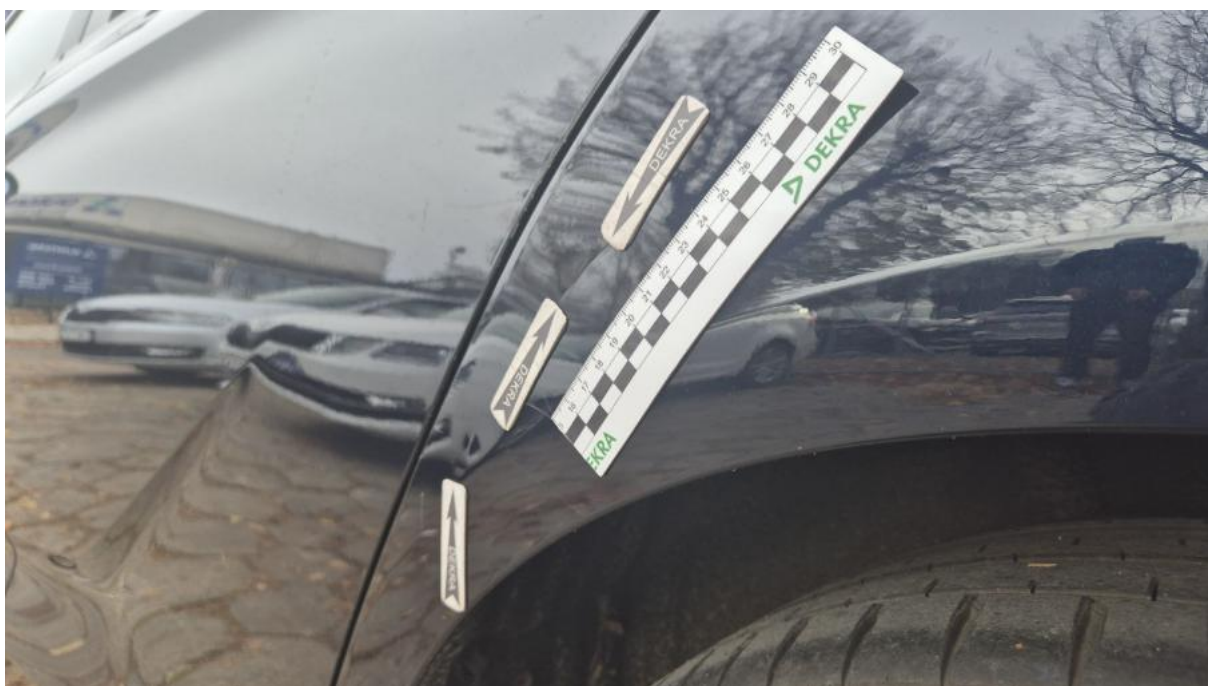
Fot. 52

Błotnik tylny L / Ściana boczna L() - Wgniecenie/odkształcenie 3

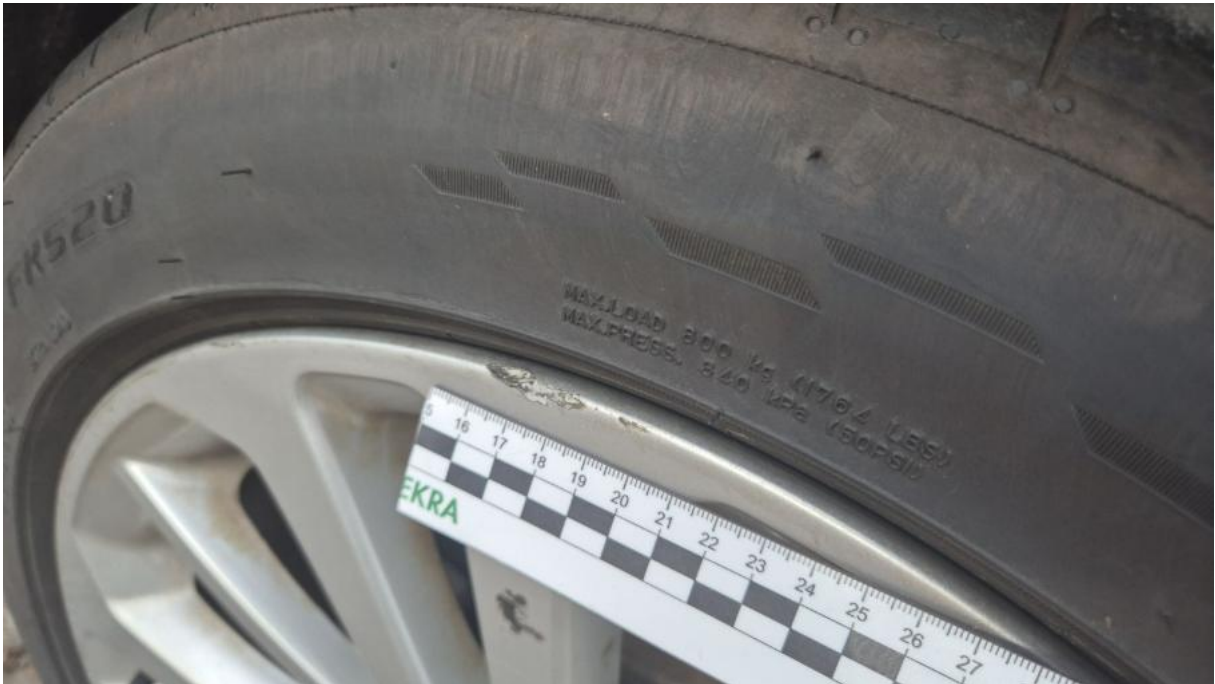
Fot. 53

Felga aluminiowa tylna L - Rysa/odprysk 1

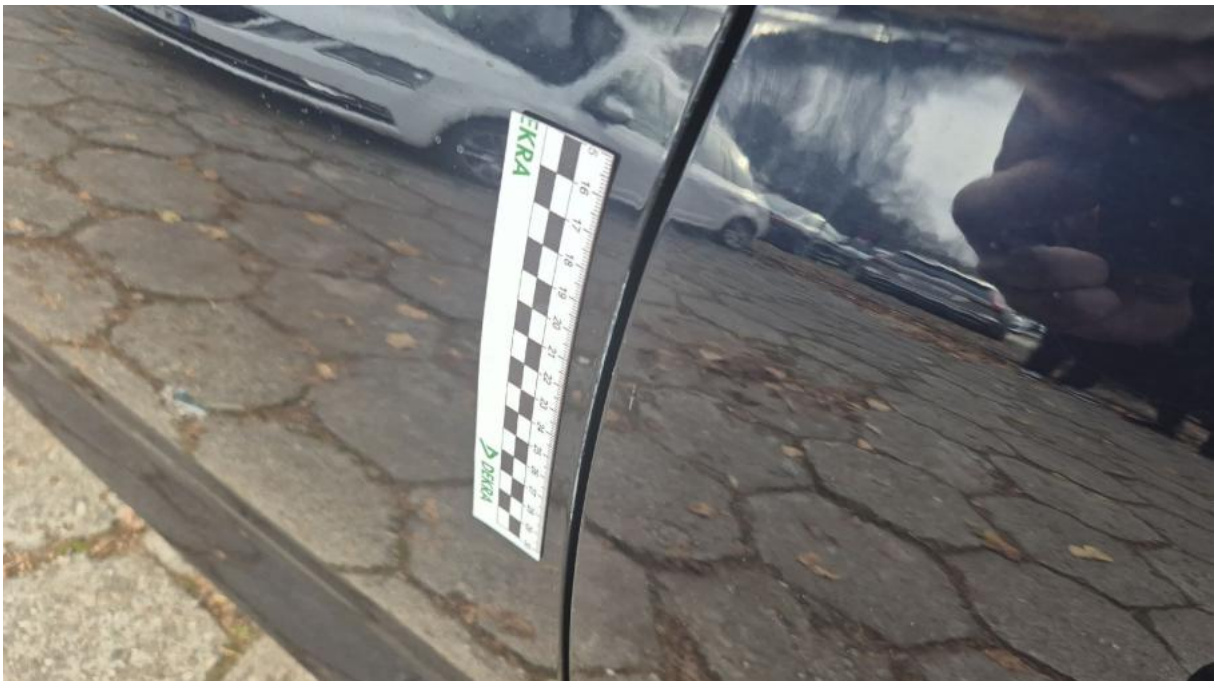
Fot. 54

Drzwi przed L - Rysa/odprysk 1

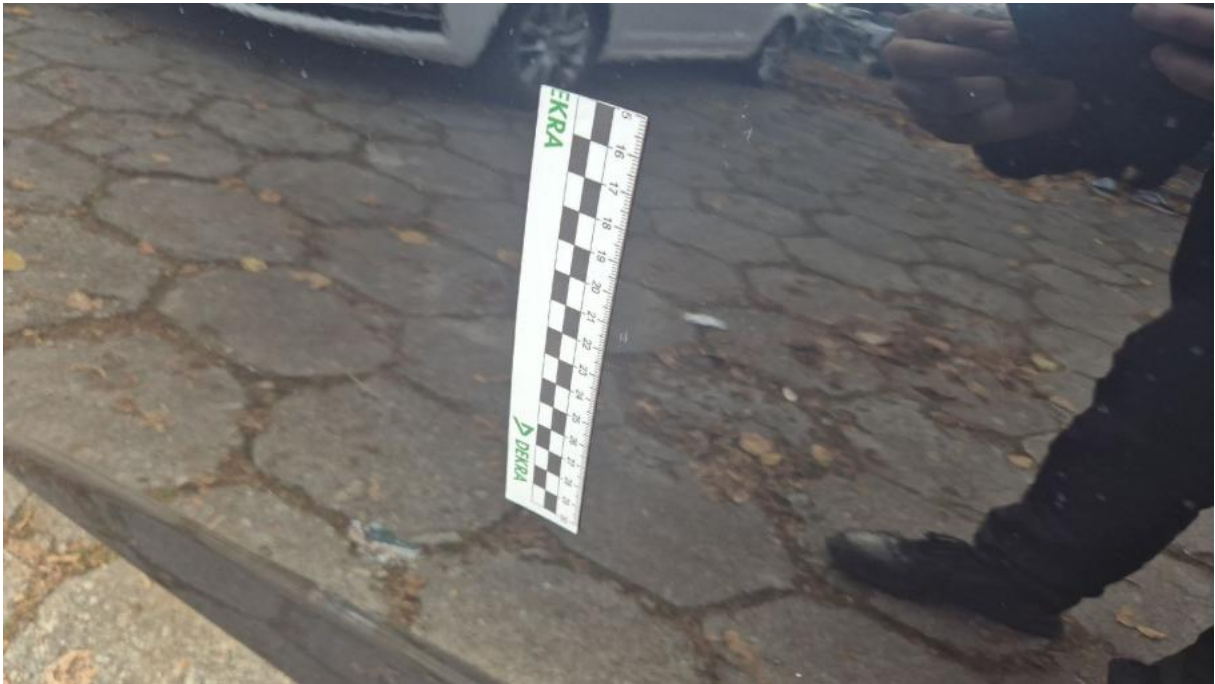
Fot. 55

Drzwi przed L - Rysa/odprysk 2

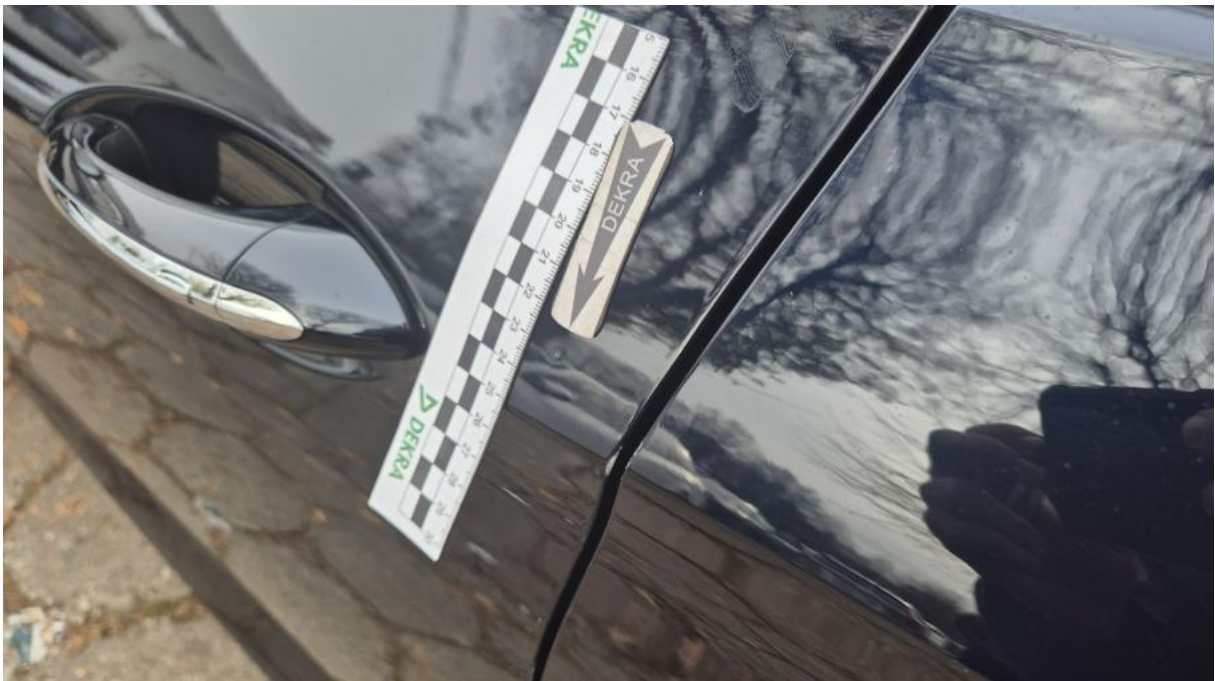
Fot. 56

Drzwi przed L - Wgniecenie/odkształcenie 1

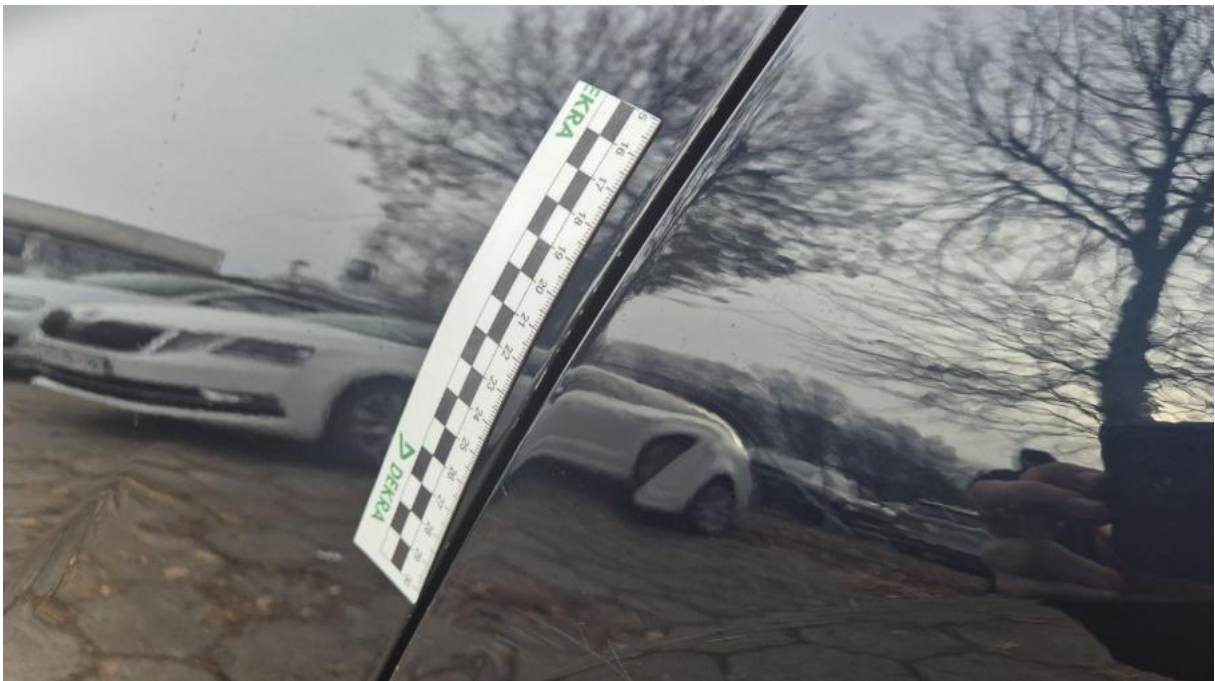
Fot. 58

Drzwi tylne L - Rysa/odprysk 1

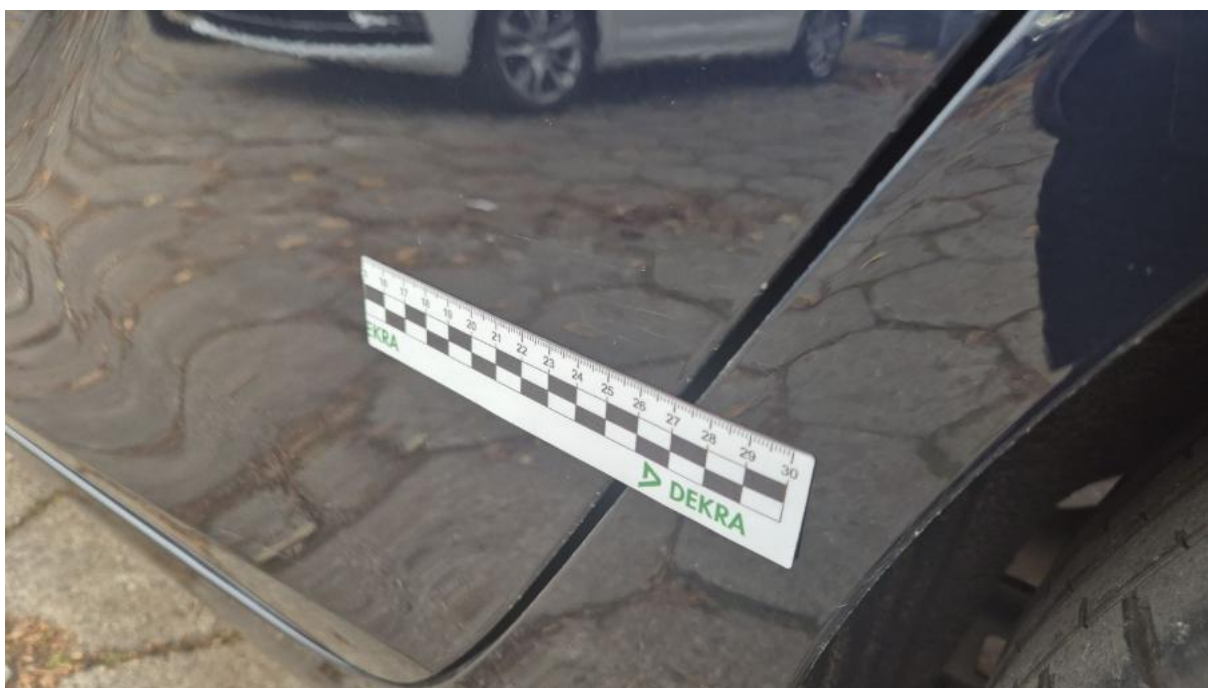
Fot. 59

Drzwi tylne L - Rysa/odprysk 2

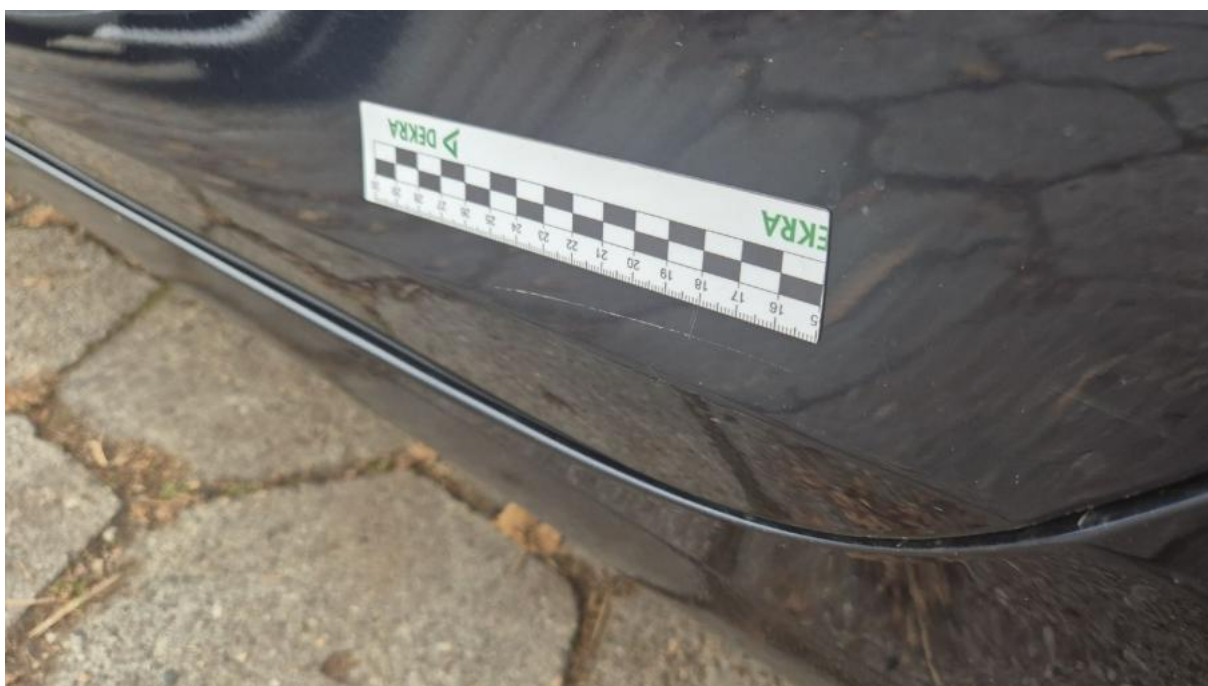
Fot. 60

Drzwi tylne L() - Rysa/odprysk 3

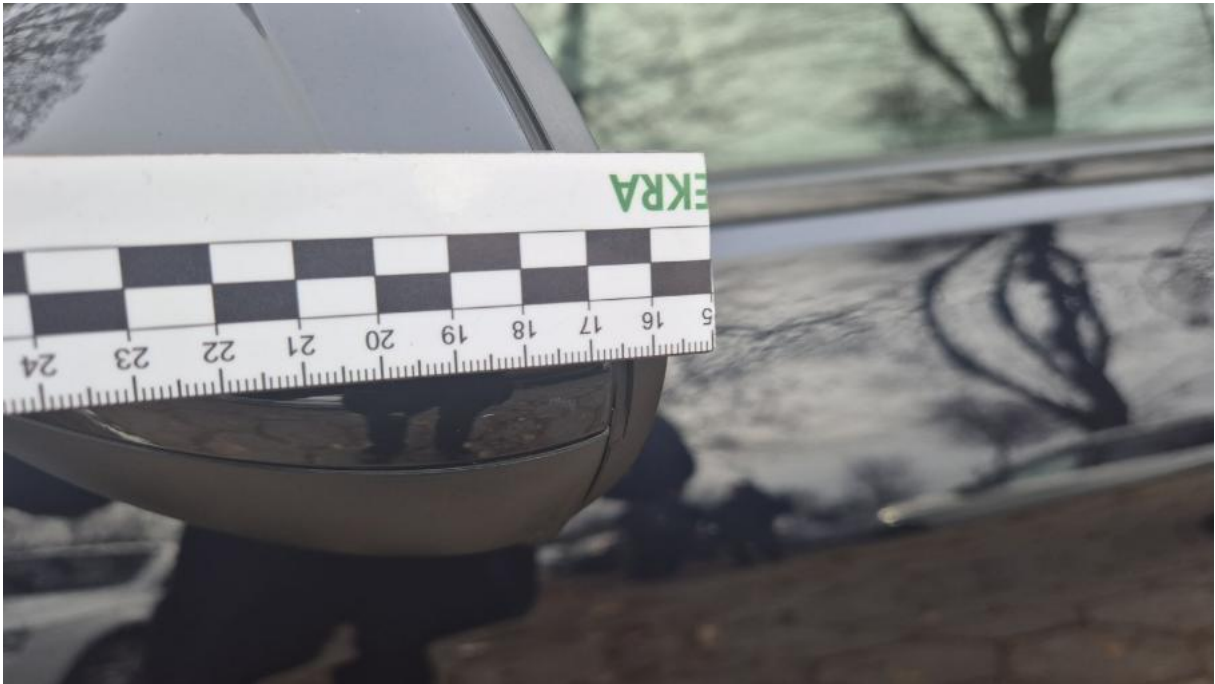
Fot. 61

Lusterko zew L - Rysa/odprysk 1

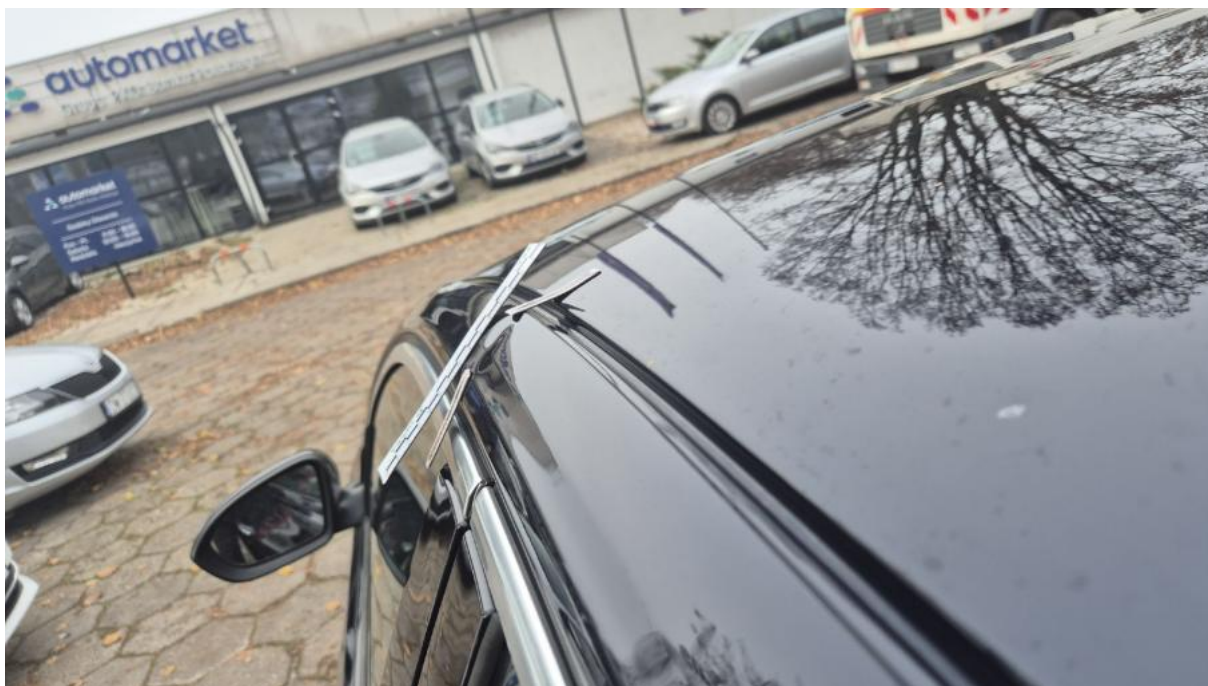
Fot. 63

Słupek przedni L - Wgniecenie/odkształcenie 1

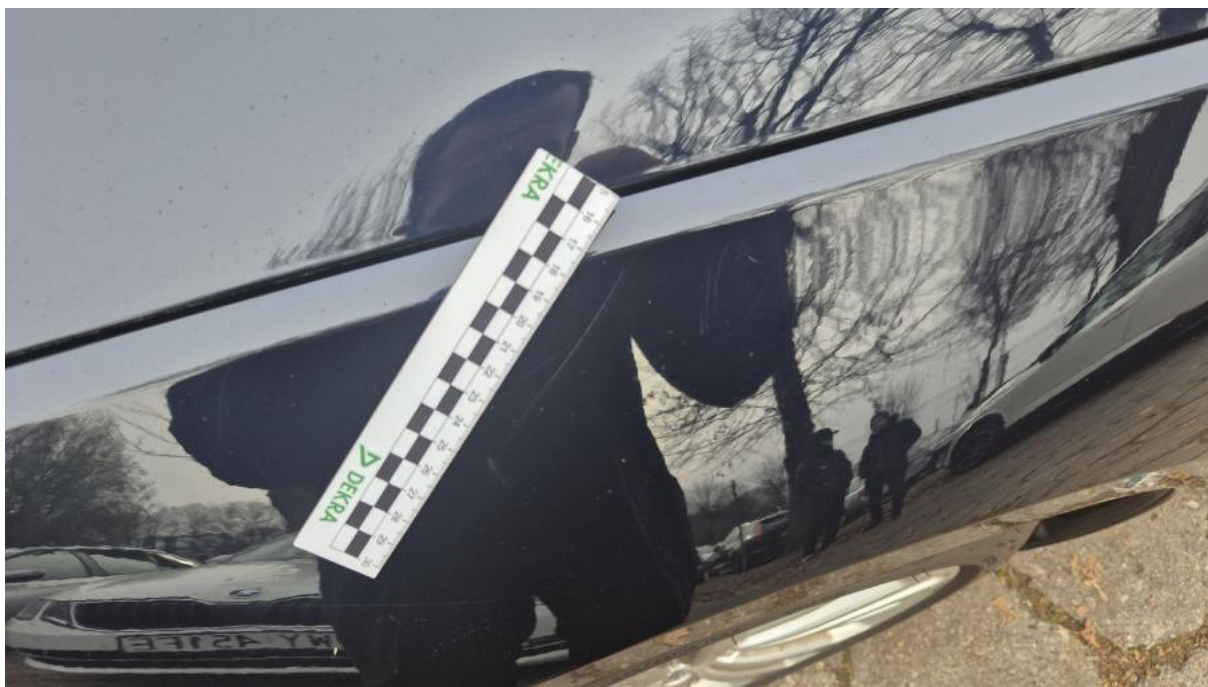
Fot. 64

Błotnik przedni L - Rysa/odprysk 1

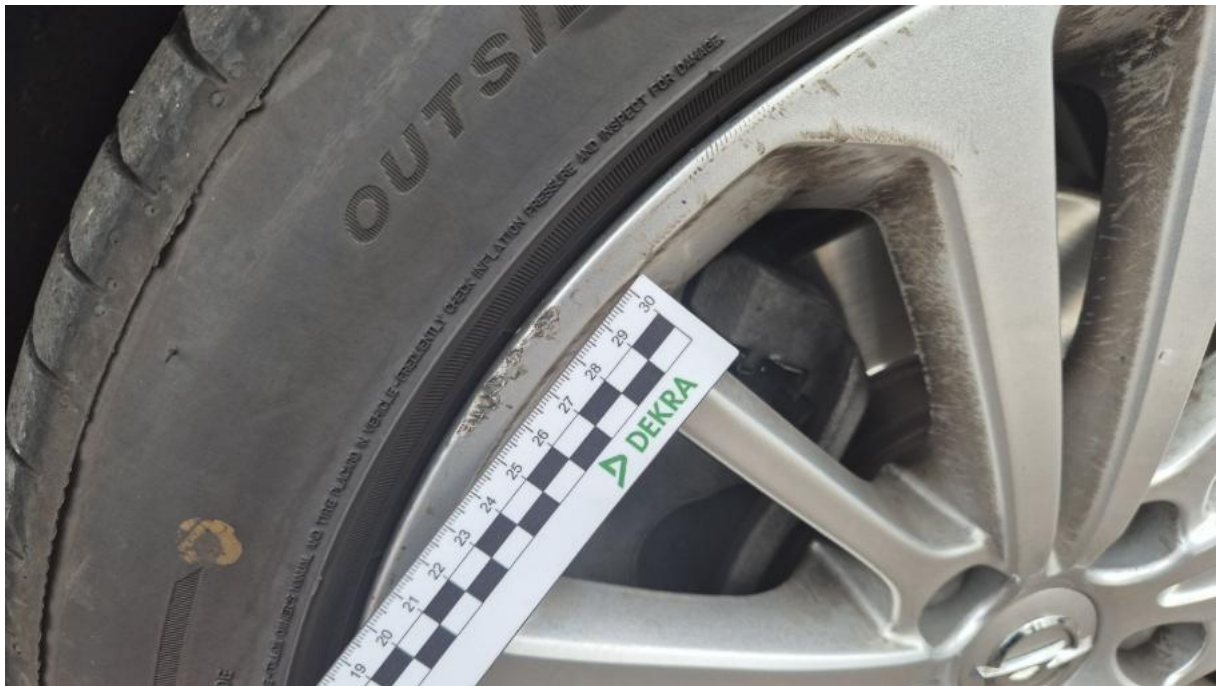
Fot. 65

Felga Aluminiowa przednia L - Rysa/odprysk 1

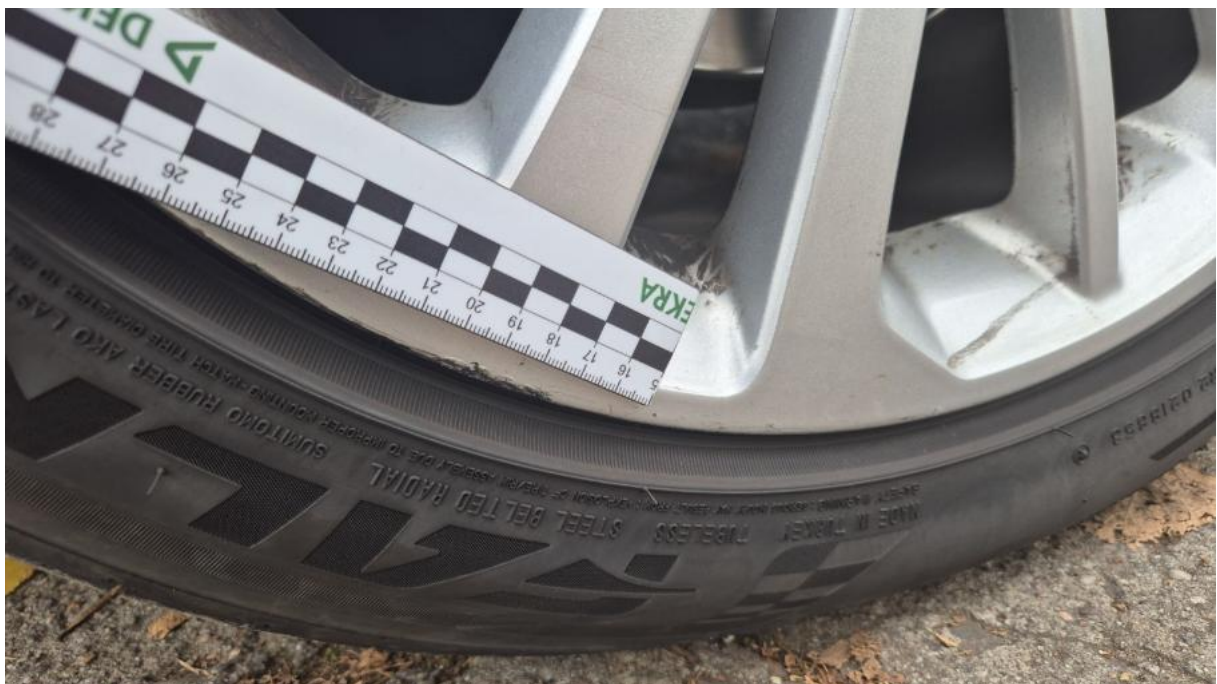
Fot. 66

Felga Aluminiowa przednia L - Rysa/odprysk 2
