Raport z oględzin pojazdu

Numer raportu	08468/11/25-15201	Data raportu	25-11-2025
Rzeczoznawcy	Marcin Sosnowski. mgr inż. Paweł Barszcz (NEW)	Data oględzin	21-11-2025
Nr zlecenia	PCM(DZS)/GDA/88501/25/11/14	Miejsce oględzin	AUTOMARKET WOLA, PRYMASA TYSI...

Numer identyfikacyjny (VIN)	W0VZT6EG1K1056040
Marka, model	OPEL Insignia B Grand Sport ...
Typ, wersja	Insignia 2.0 CDTI Elite S&S aut
Numer rejestracyjny	WD7210R
Silnik (rodz./poj./moc)	diesel/1956 ccm/125 kW
Stan licznika	136 374 km
Data 1. rej./rok prod.	03-04-2019/2019
Data nast. bad. techn.	15-11-2026
Nadwozie	hatchback 5/5
Lakier	granatowy/2-warstwowy metalizowany
Skrzynia biegów	automatyczna

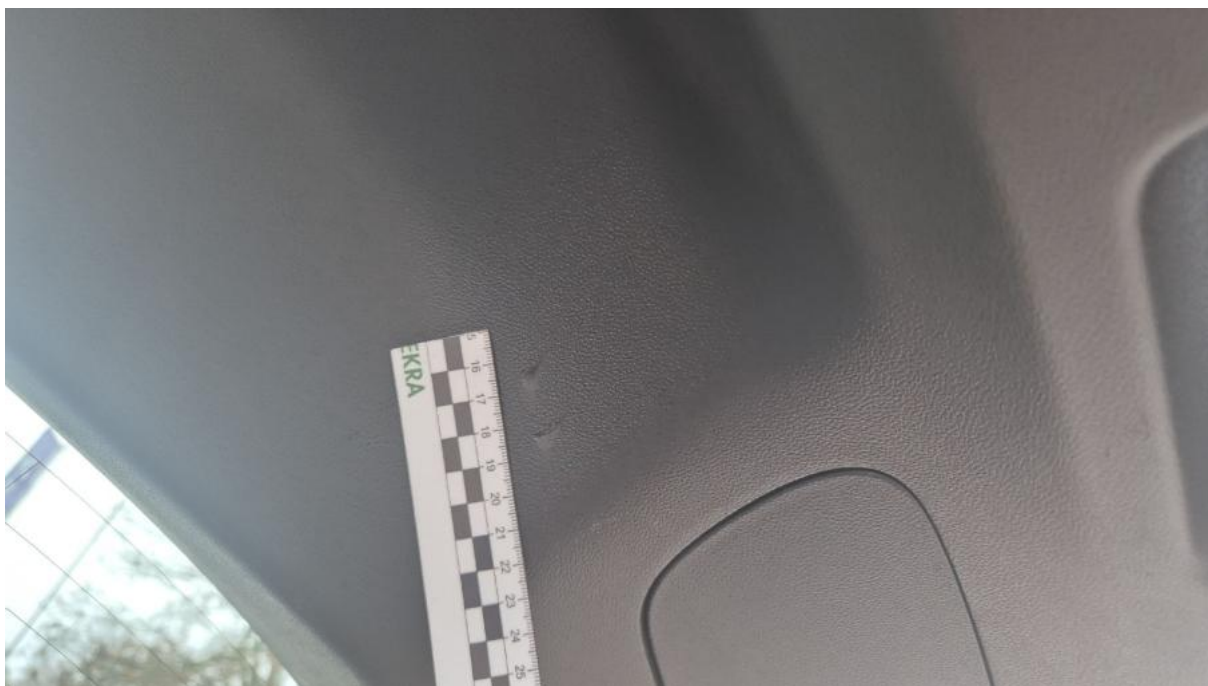
Fot. 67

Wykładzina pokrywy tylnej - Rysa/odprysk 1
