Raport z oględzin pojazdu

Numer raportu	10846/4/26-15201	Data raportu	09-04-2026
Rzeczoznawcy	mgr Roman Juszczyk (WSP) mgr inż. Paweł Barszcz (WSP)	Data oględzin	31-03-2026
Nr zlecenia	PKOM(DZS)/GDA/19137/26/03/03	Miejsce oględzin	MASTER1 MYSŁOWICE, OBRZEŻNA P...

Numer identyfikacyjny (VIN)	VF1RFB00768113731
Marka, model	RENAULT Megane IV Grandto...
Typ, wersja	Megane 1.3 TCe FAP Intens E...
Numer rejestracyjny	SK585VP
Silnik (rodz./poj./moc)	benz./1332 ccm/103 kW
Stan licznika	192 259 km
Data 1. rej./rok prod.	21-12-2021/2021
Data nast. bad. techn.	21-12-2024
Nadwozie	KOM 5/5
Lakier	szary/2-warstwowy metalizowany
Skrzynia biegów	automatyczna

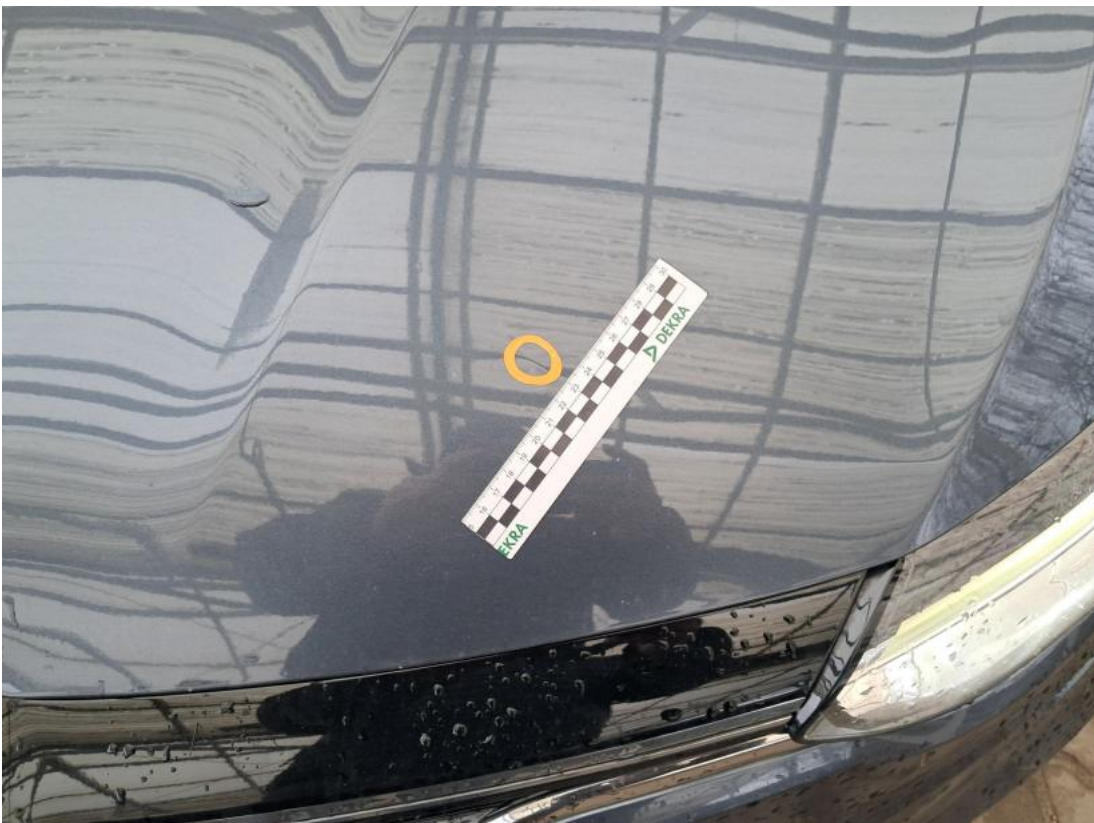
Fot. 38
Pokrywa komory silnika - Wgniecenie/odkształcenie 1

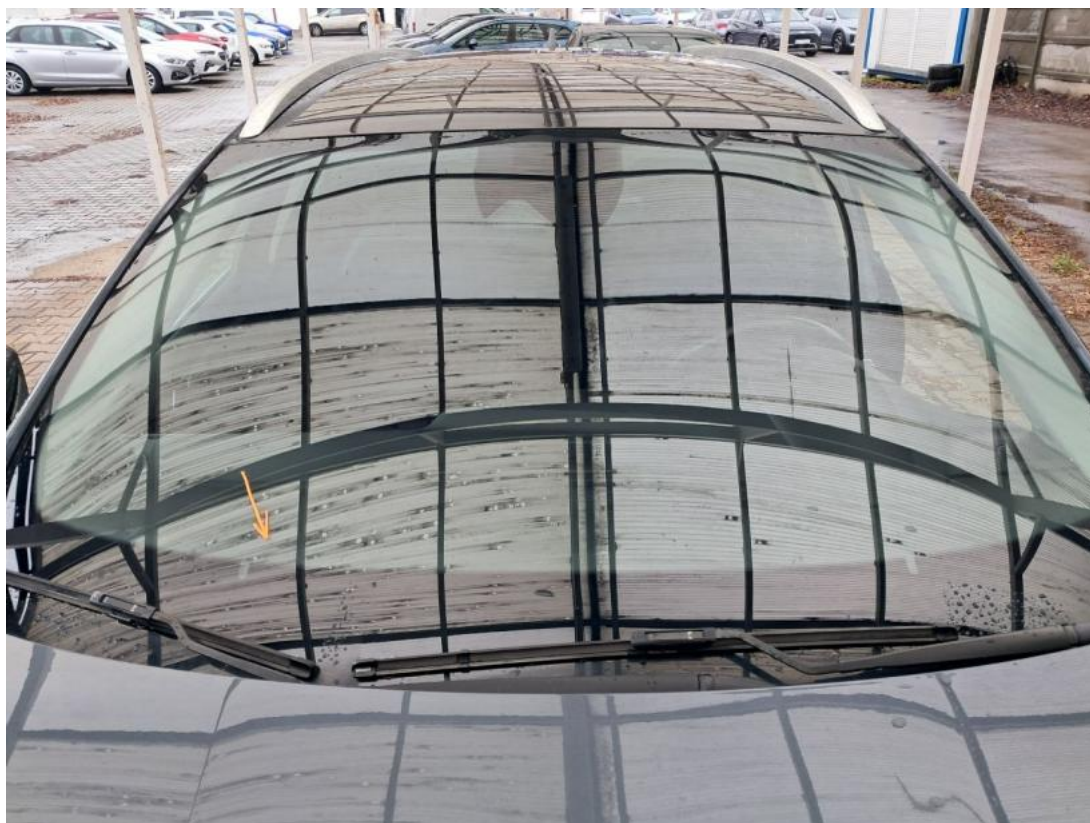
Fot. 39

Szyba czołowa - zdjęcie poglądowe 1

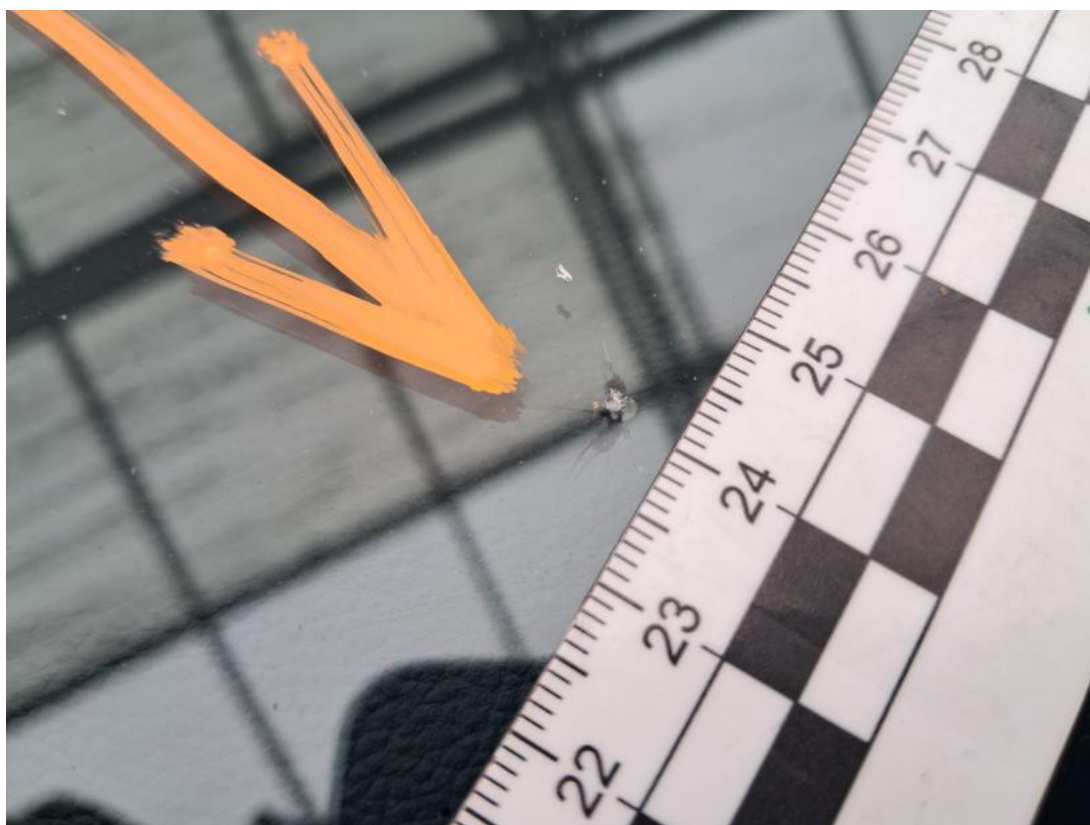
Fot. 40

Poz.	Nazwa pozycji	Opis uszkodzeń	Kwalifik.	Naprawa [rbg]
1	Okładzina zderzaka przedniego	pęknięcie	WY	2.4
2	Szyba przednia barwiona	pęknięcie	WY	1.8
3	Mocowanie sensora deszczu		WY

Szyba czołowa - Pęknięcie/rozerwanie 1

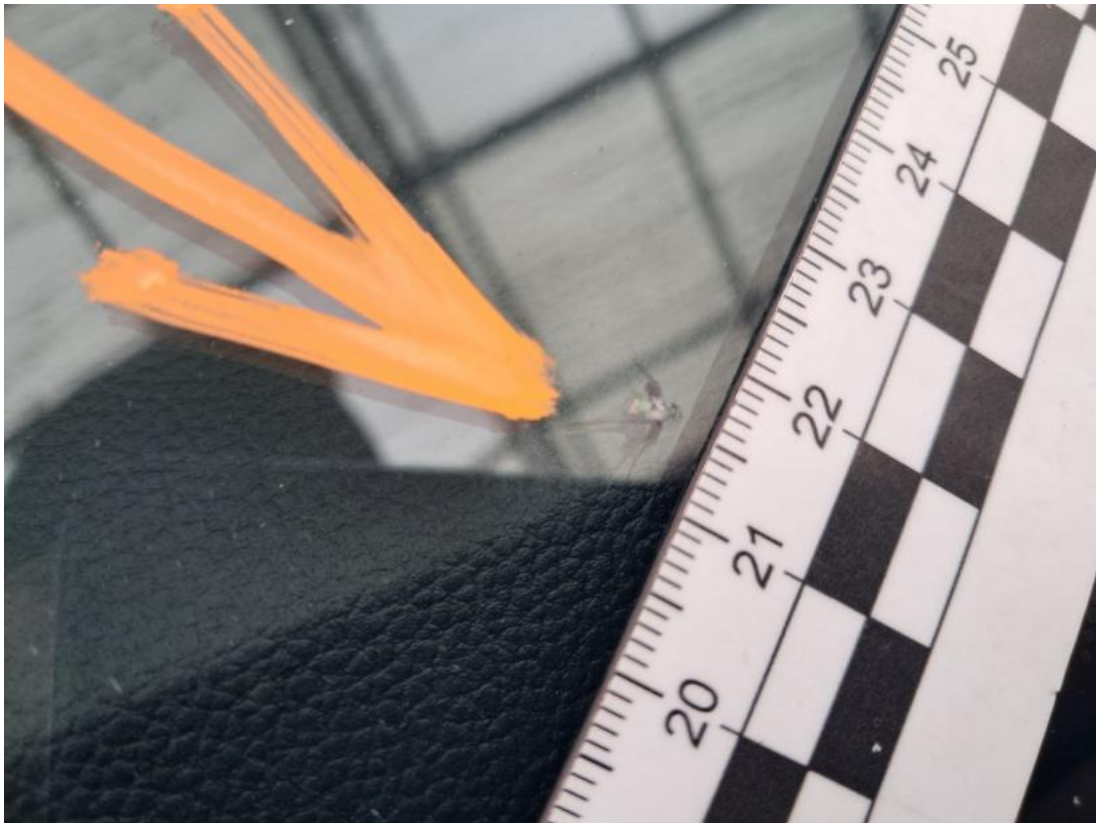
Fot. 41

Szyba czołowa - Pęknięcie/rozerwanie 2

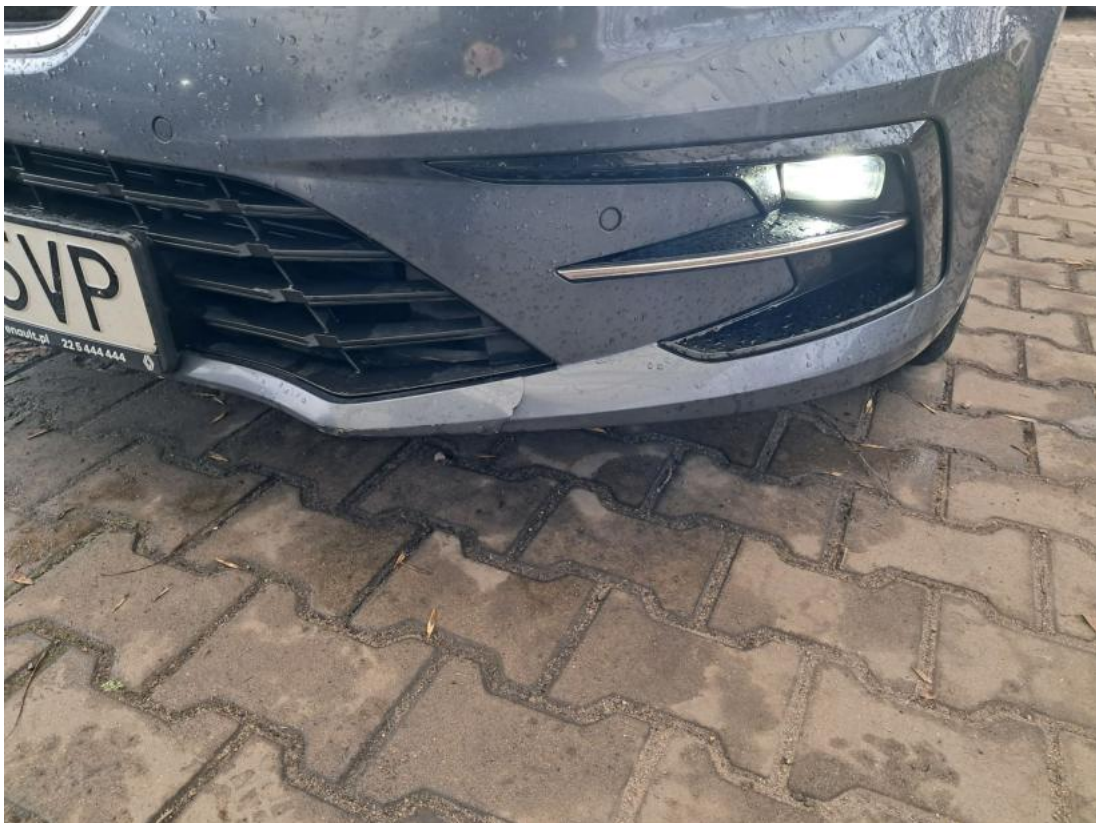
Fot. 42

Zderzak - zdjęcie poglądowe 1

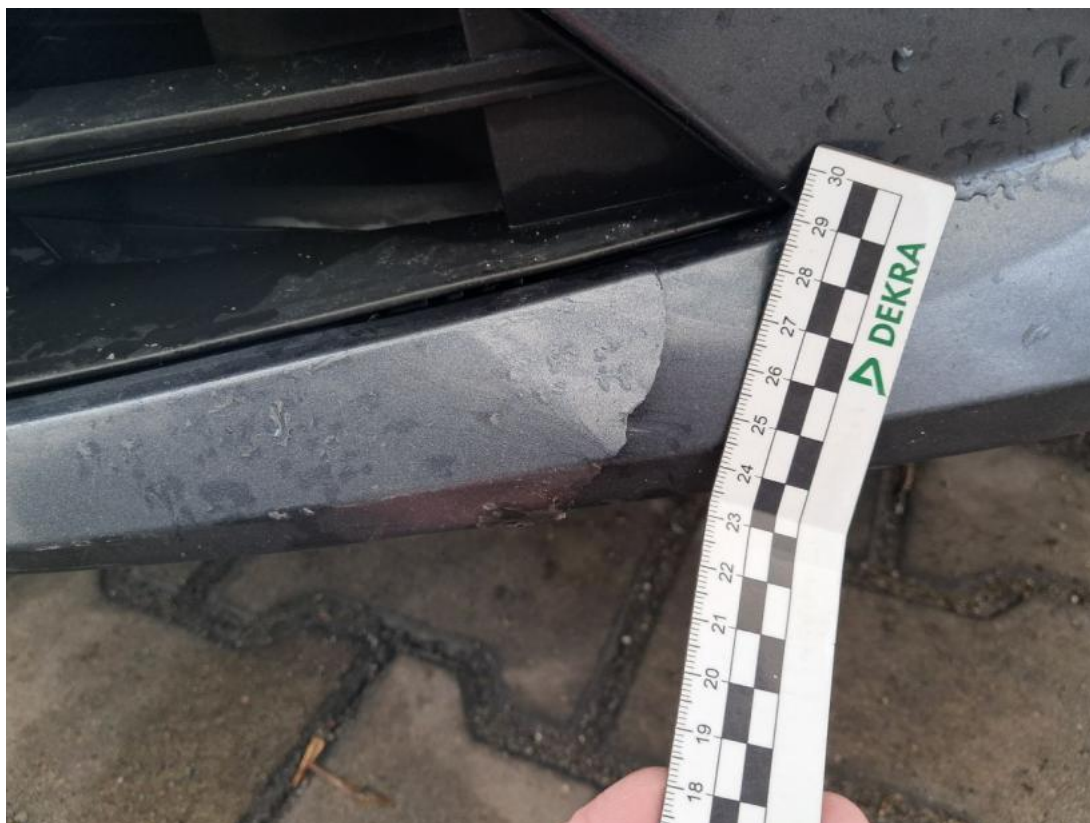
Fot. 43

Zderzak - Pęknięcie/rozerwanie 1

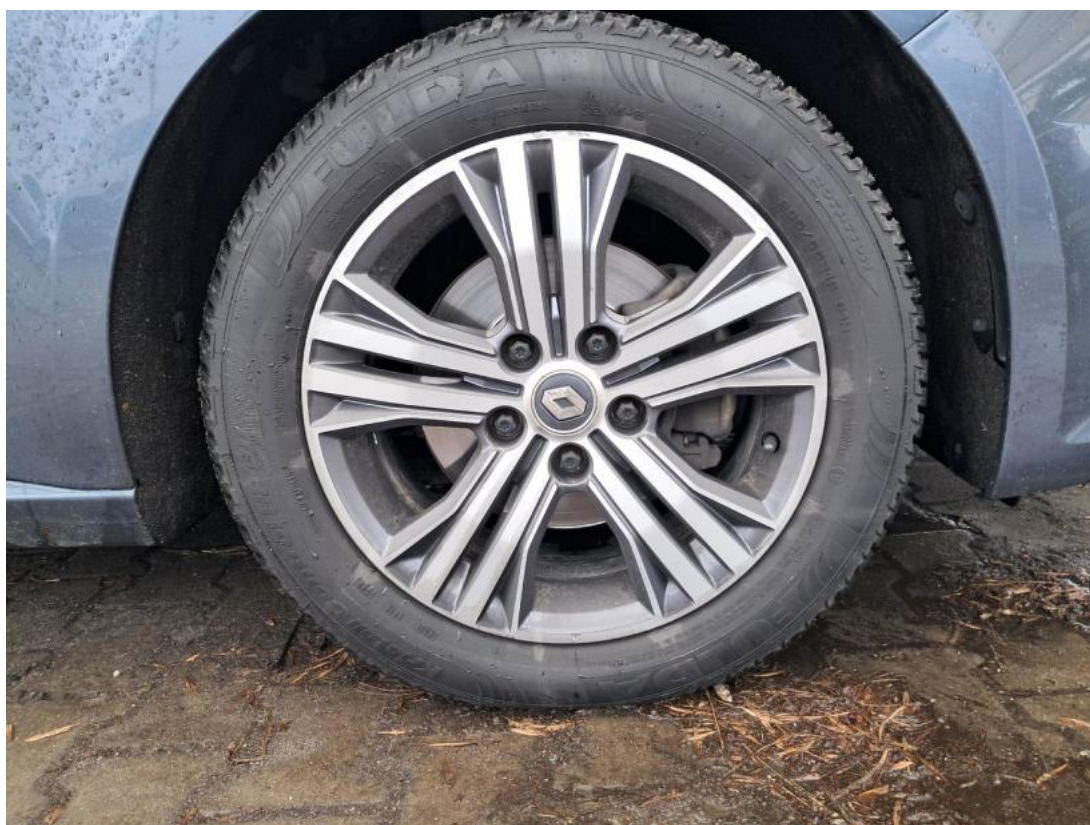
Fot. 44

Felga aluminiowa przednia P - zdjęcie pogładowe 1

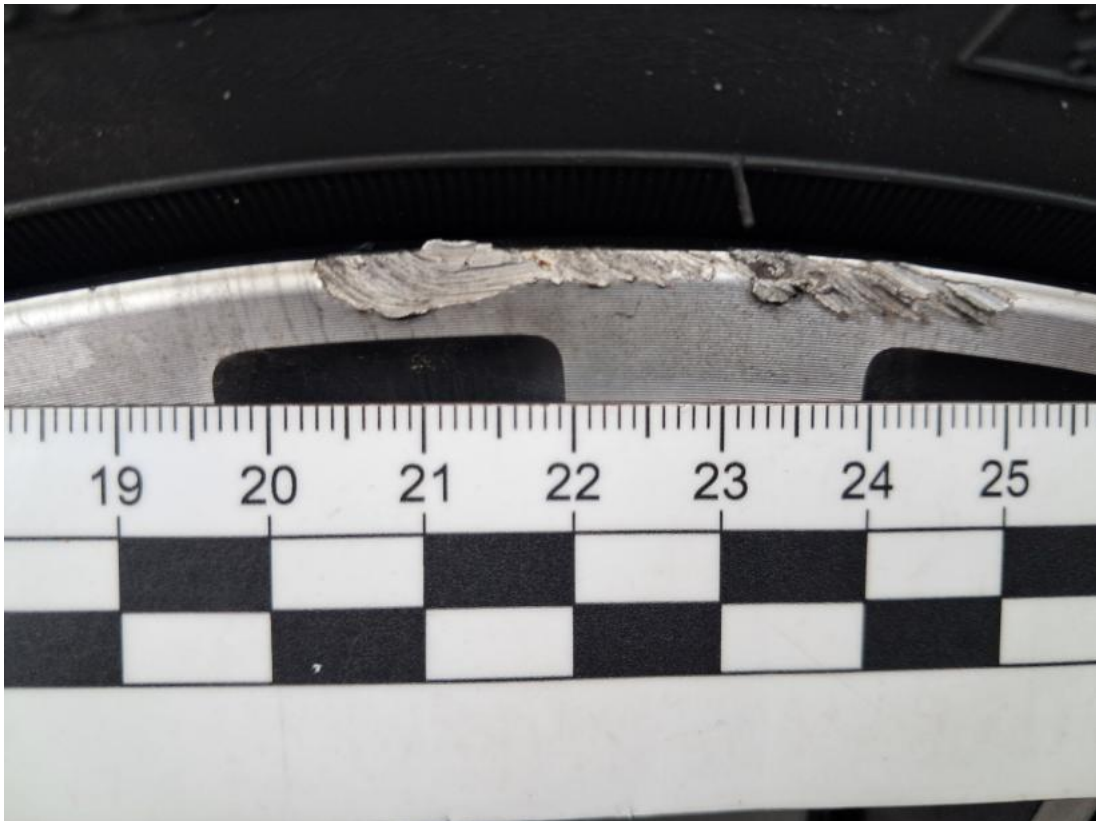
4	Kpl.montażowy/naprawczy-kpl.do klejenia		WY	
5	Podkładki dystansowe szyby przedniej L		WY	
6	Podkładki dystansowe szyby przedniej R		WY	
7	El. dystansowy szyby przedniej, górny L		WY	
8	El. dystansowy szyby przedniej, górny R		WY	
9	Tarcza koła aluminiowa przód R	zarysowanie	WY	0.2
10	Tapicerka siedziska 1.rząd L	pęknięcie/rozerwanie	WY	1
11	Drzwi przednie (nieuzbrojone) R	wgniecenie	NA	1.7
12	Pokrywa przednia	wgniecenie		
13	Drzwi przednie (nieuzbrojone) L	odpryski lakieru		
14	Klamka zewnętrzna drzwi przednich L	odpryski lakieru		
15	Nakładka pokrywy tylnej dół	zarysowanie

Fot. 45
Felga aluminiowa przednia P - Rysa/odprysk 1

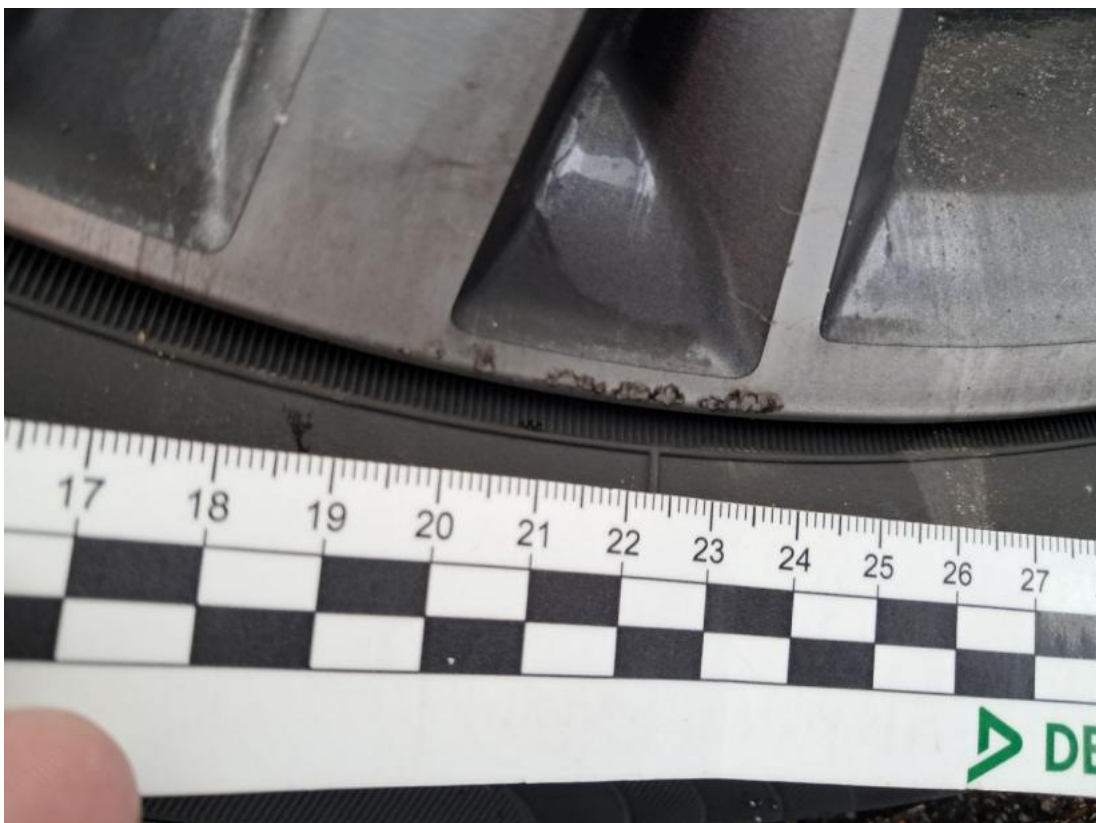
Fot. 46
Felga aluminiowa przednia P - Rysa/odprysk 2

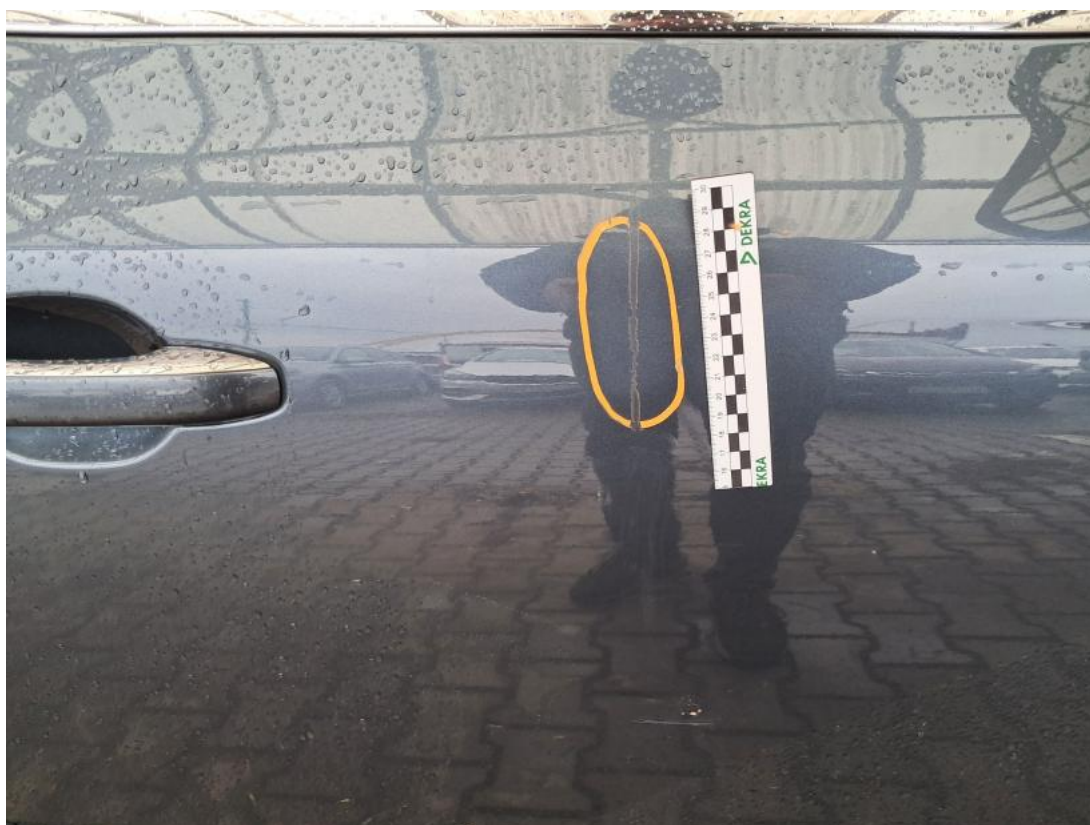
Fot. 47
Drzwi przednie P - Wgniecenie/odkształcenie 1

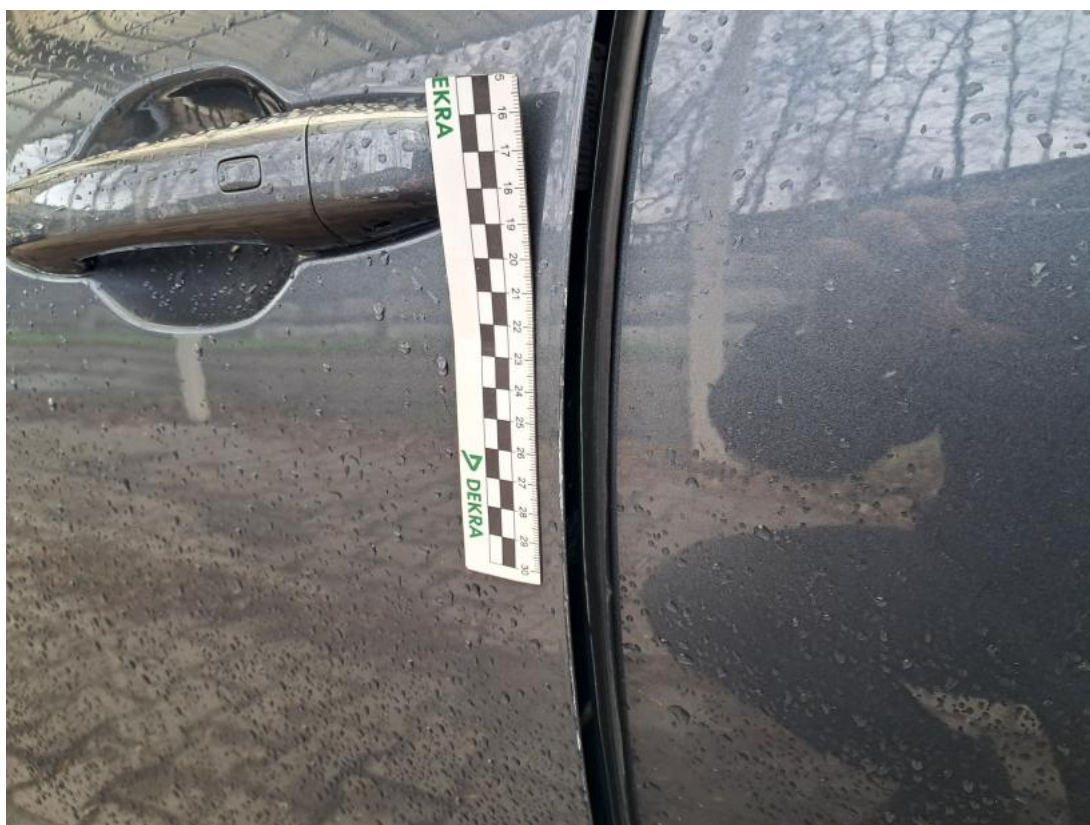
Fot. 48
Drzwi przed L - Rysa/odprysk 1

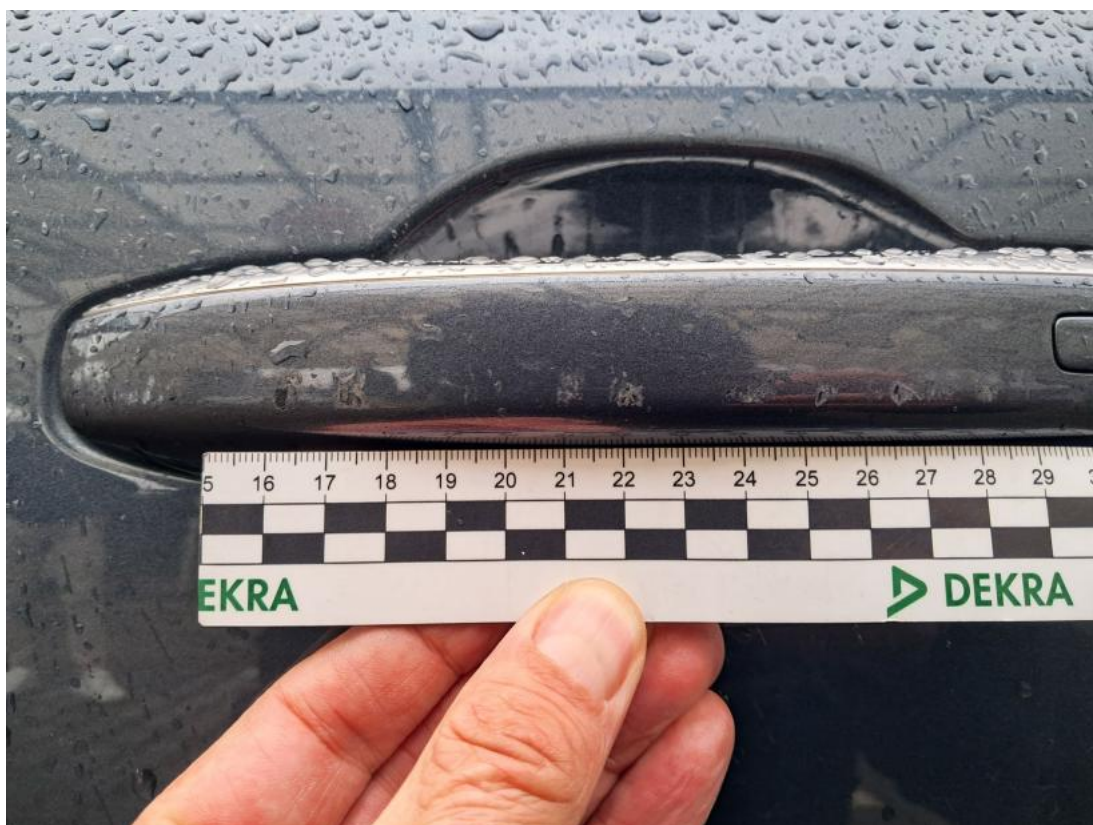
Fot. 49

Klamka drzwi prz L - Rysa/odprysk 1

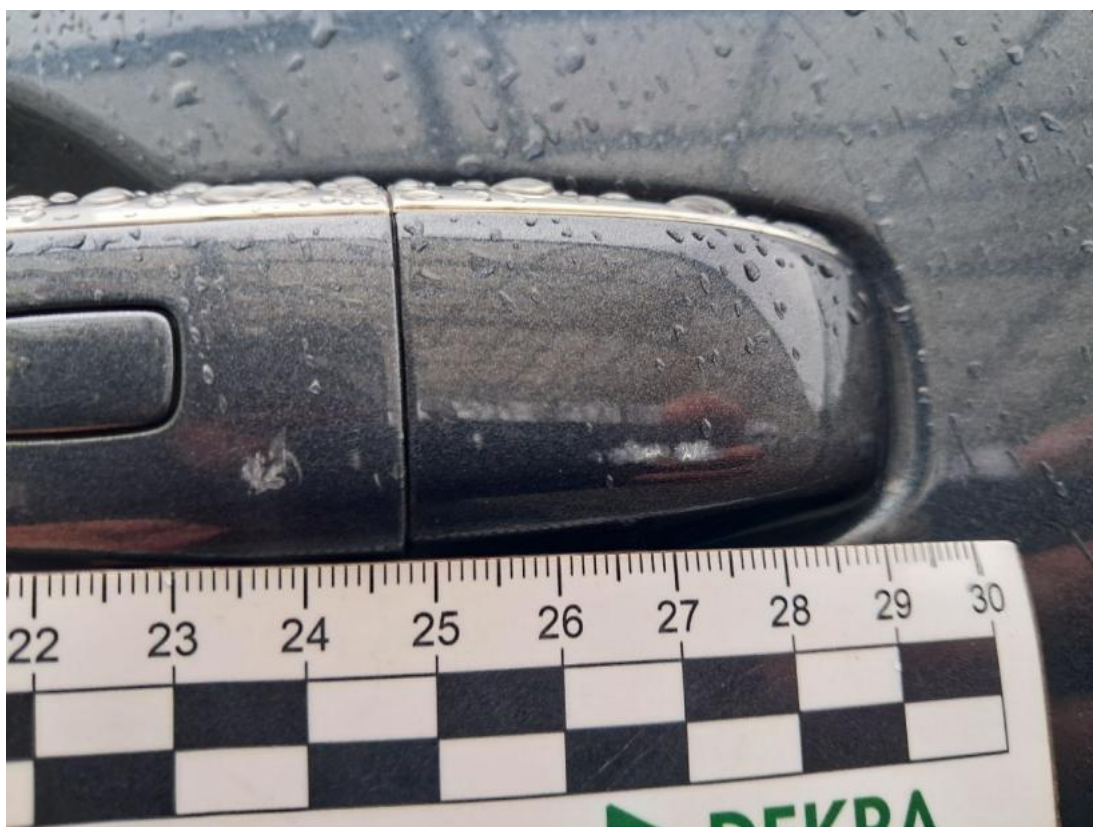
Fot. 50

Klamka drzwi prz L - Rysa/odprysk 2

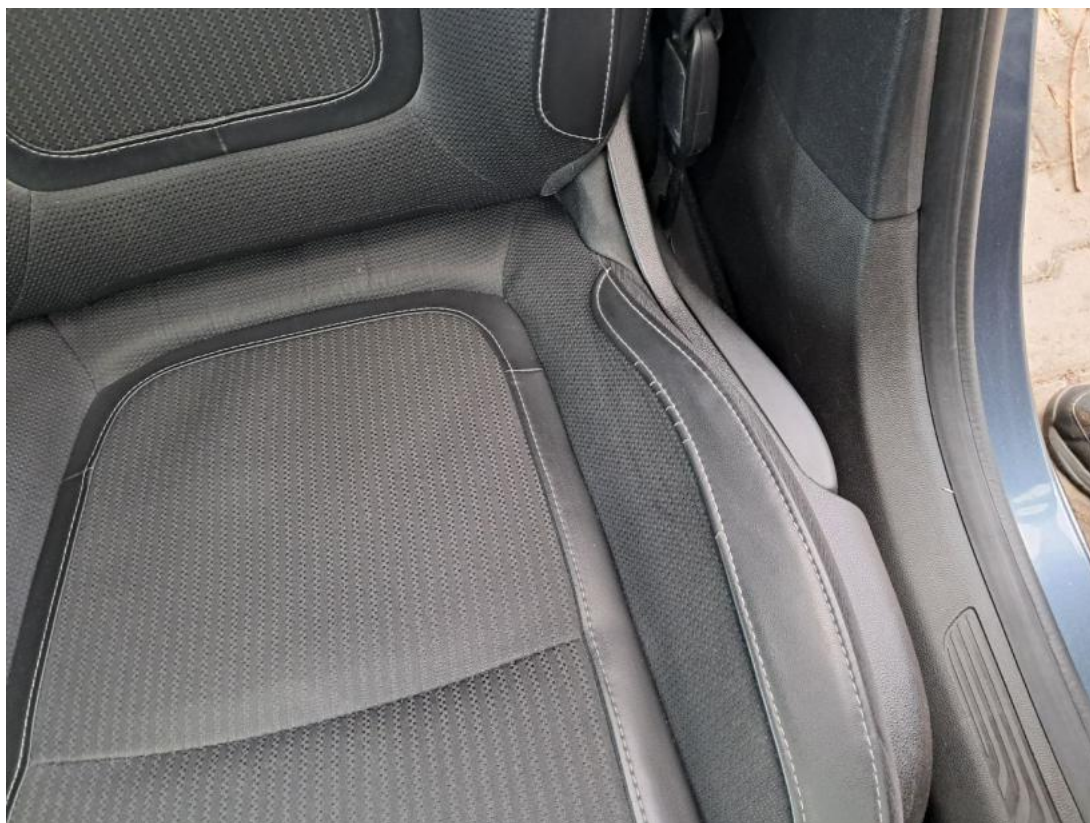
Fot. 51

Fotel prz. lew. - zdjęcie poglądowe 1

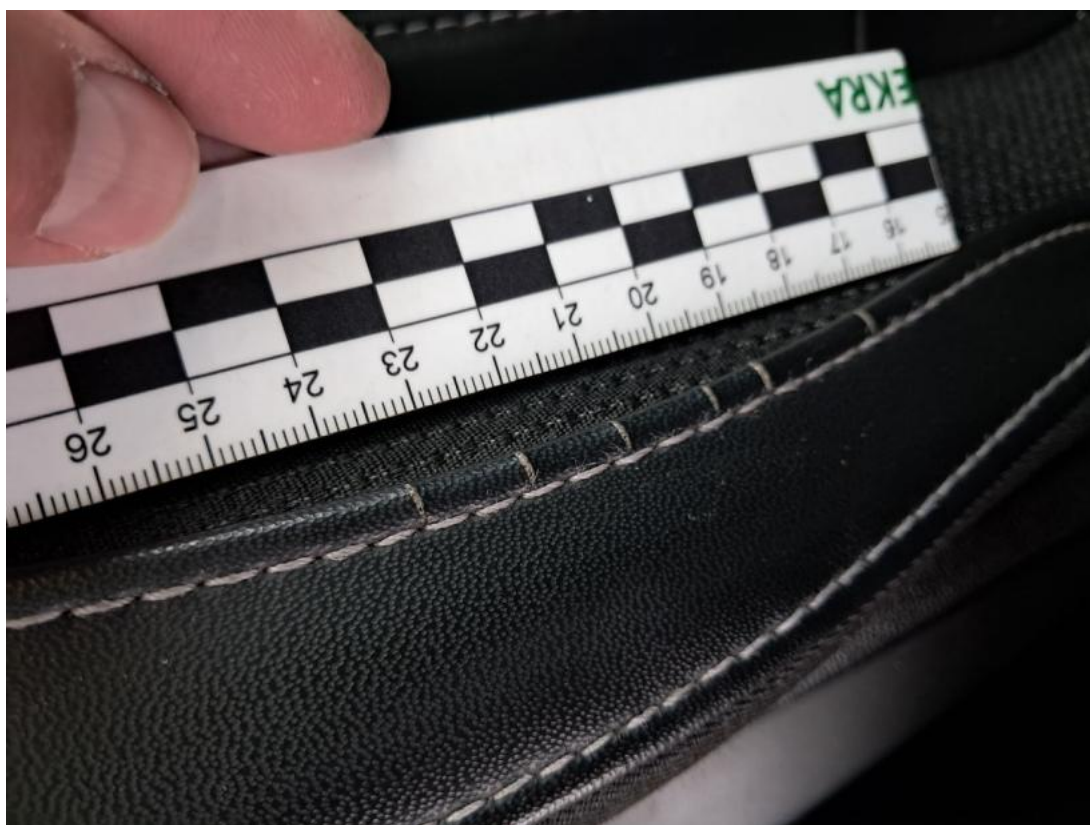
Fot. 52

Fotel prz. lew. - Pęknięcie/rozerwanie 1

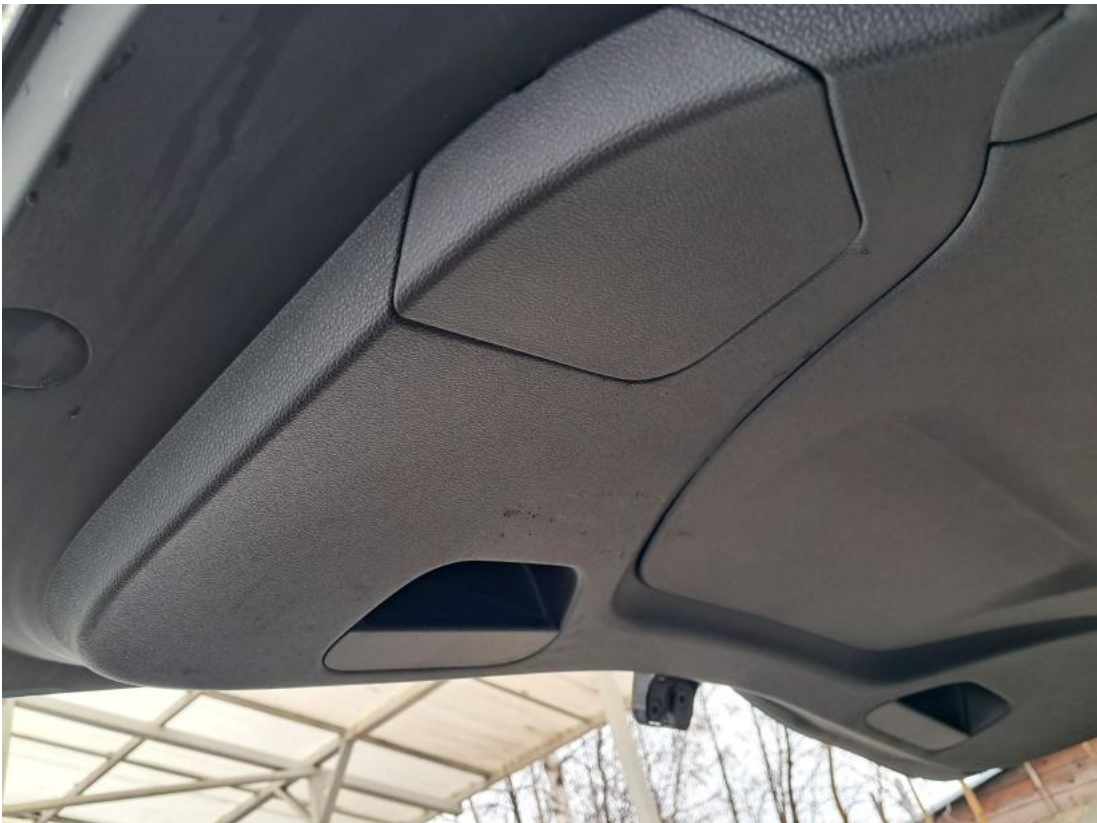
Fot. 53
Wykładzina pokrywy tylnej - zdjęcie poglądowe 1

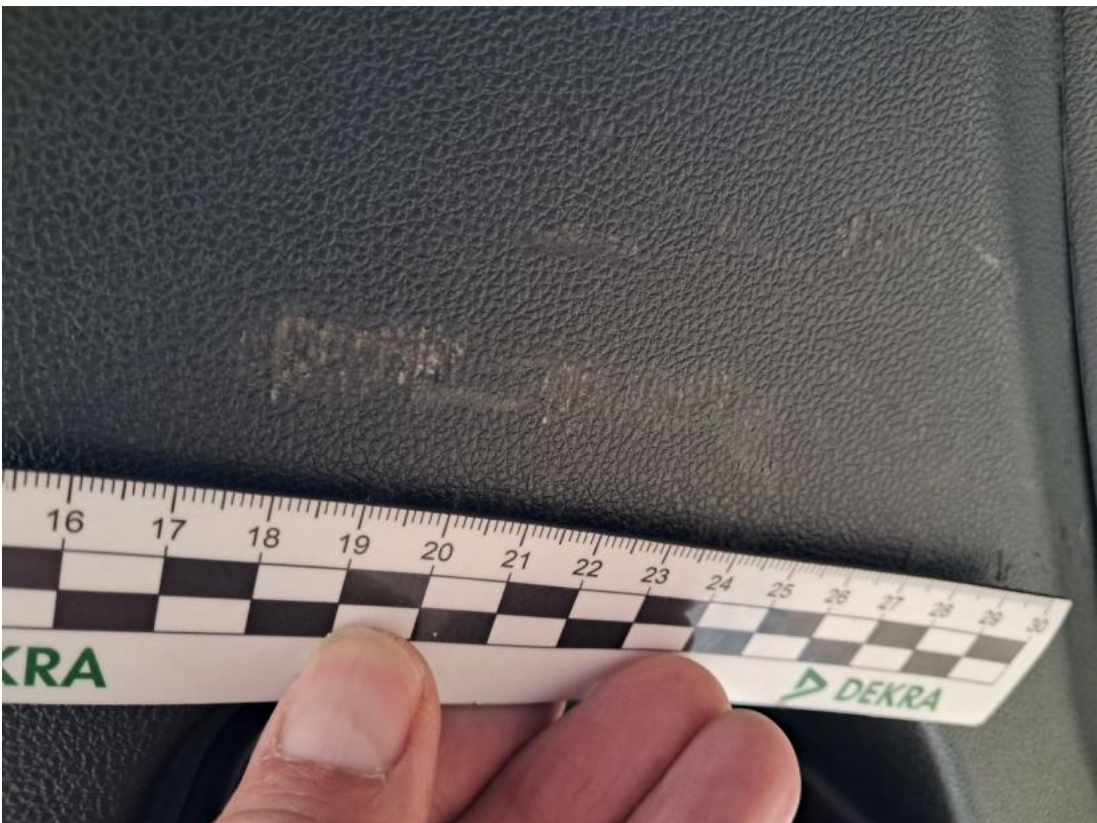
Fot. 54
Wykładzina pokrywy tylnej - Rysa/odprysk 1
