Raport z oględzin pojazdu

| Numer raportu | 218464/3/26-11401 | Data raportu | 05-03-2026 |

| Marka, model | OPEL Corsa E Hatchback 14-19 |
| Numer rejestracyjny | WE591XA |

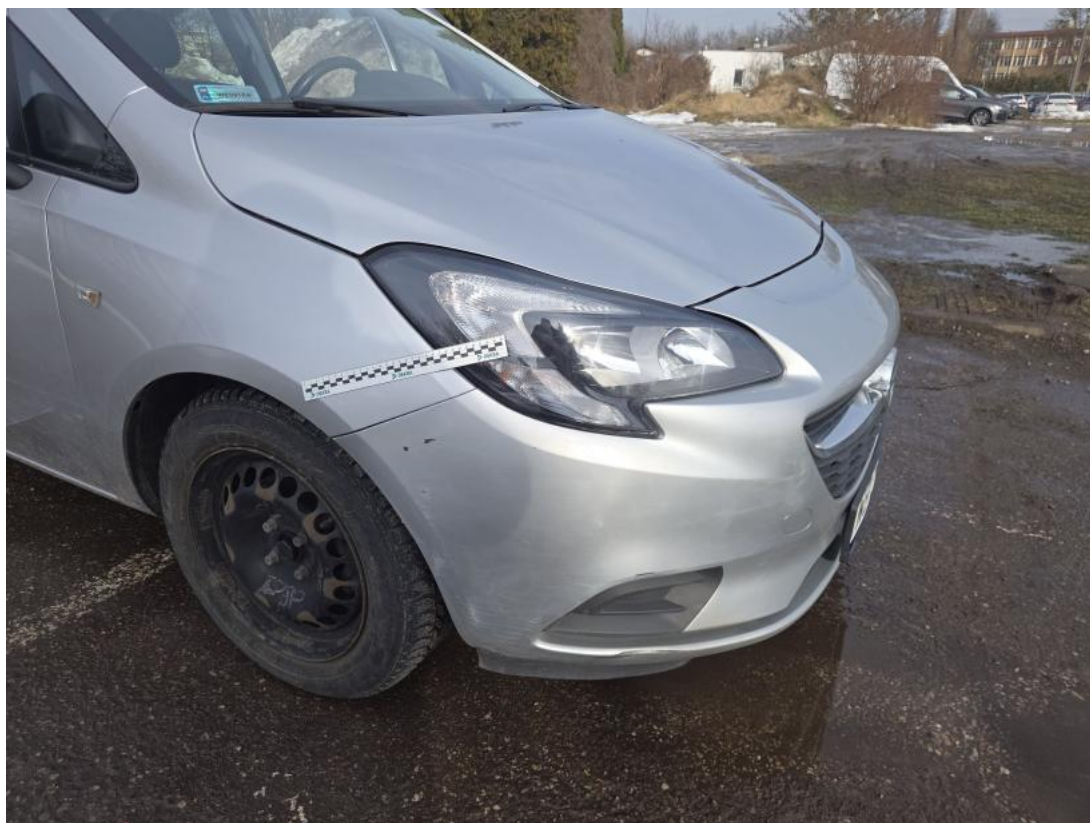
Fot. 39
Zderzak - Rysa/odprysk 1

| Poz. | Nazwa pozycji | Opis uszkodzeń | Kwalifik. | Naprawa [rbg] |
|---|---|--|---|---|
| 1 | Okładzina zderzaka przedniego | rysa/odprysk, wgniecenie/odkształcenie | NA | 1.3 |

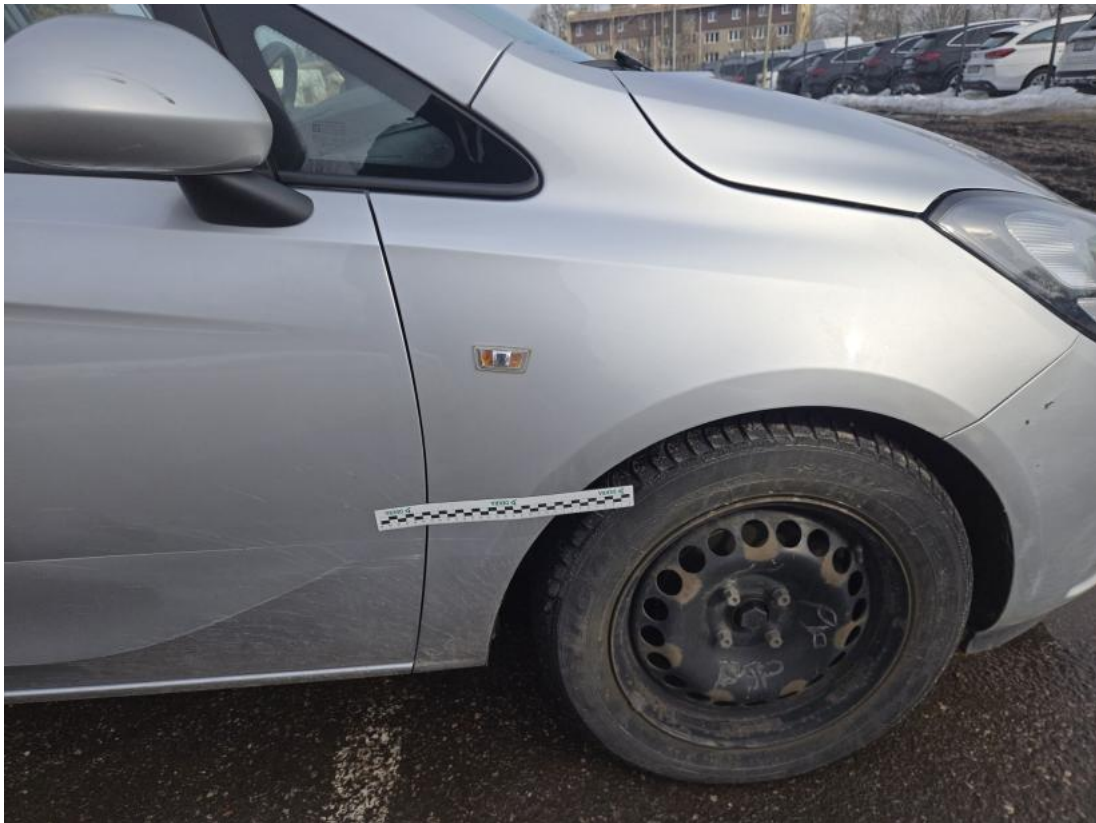
Fot. 41

Błotnik przedni P - Rysa/odprysk 1

| Poz. | Nazwa pozycji | Opis uszkodzeń | Kwalifik. | Naprawa [rbg] |
|---|---|--|---|---|
| 2 | Błotnik przedni R | rysa/odprysk | NA | 0.5 |

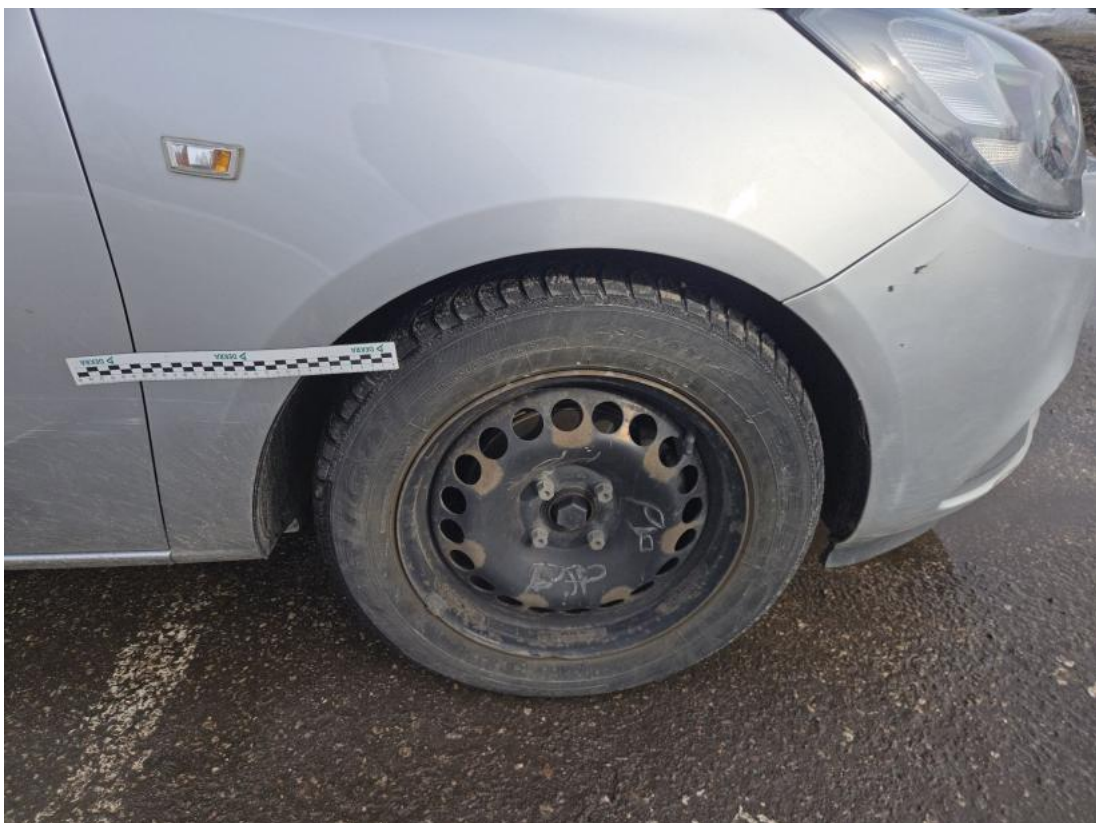
Fot. 42

Kołpak przedni P - Inne 1

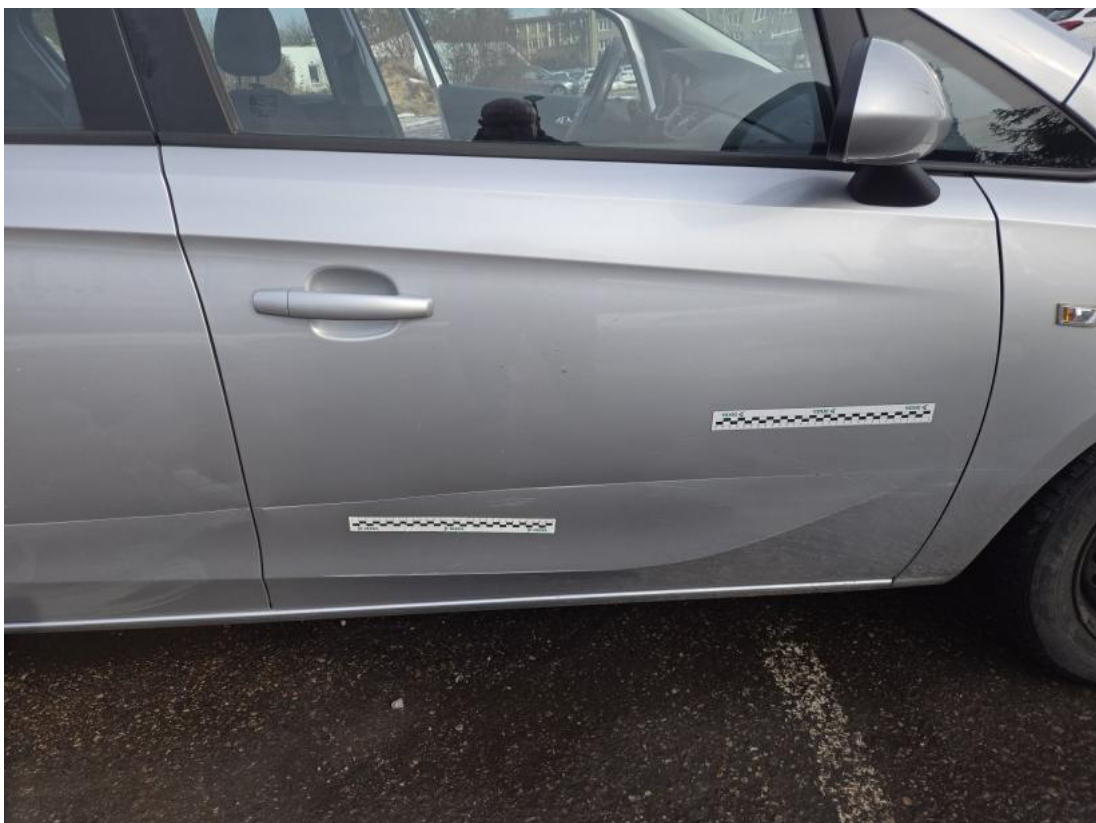
Fot. 44

Drzwi przednie P - Rysa/odprysk 1

| Poz. | Nazwa pozycji | Opis uszkodzeń | Kwalifik. | Naprawa [rbg] |
|---|---|--|---|---|
| 3 | Drzwi przednie (nieuzbrojone) R | rysa/odprysk, wgniecenie/odkształcenie | NA | 2.5 |

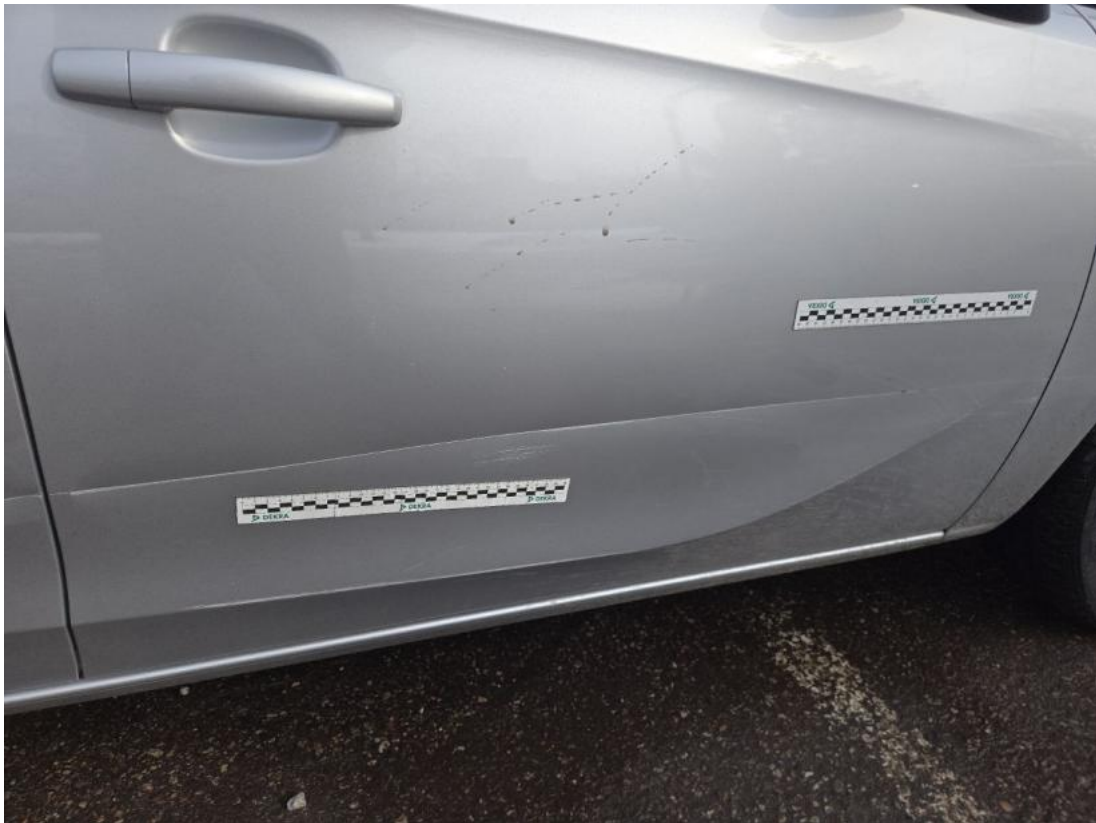
Fot. 45
Drzwi przednie P - Wgniecenie/odkształcenie 1

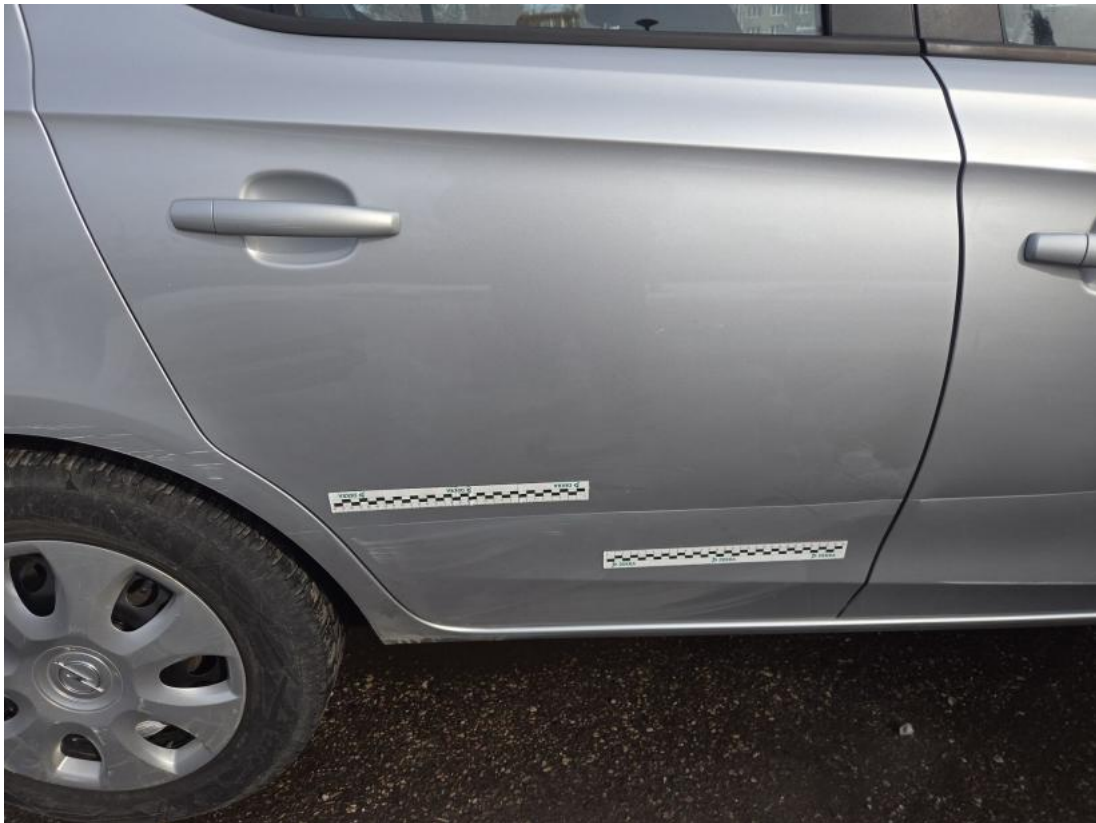
Fot. 47

Drzwi tylne P - Rysa/odprysk 1

| Poz. | Nazwa pozycji | Opis uszkodzeń | Kwalifik. | Naprawa [rbg] |
|---|---|--|---|---|
| 4 | Drzwi tylne (nieuzbrojone) R | rysa/odprysk, wgniecenie/odkształcenie | NA | 2.5 |

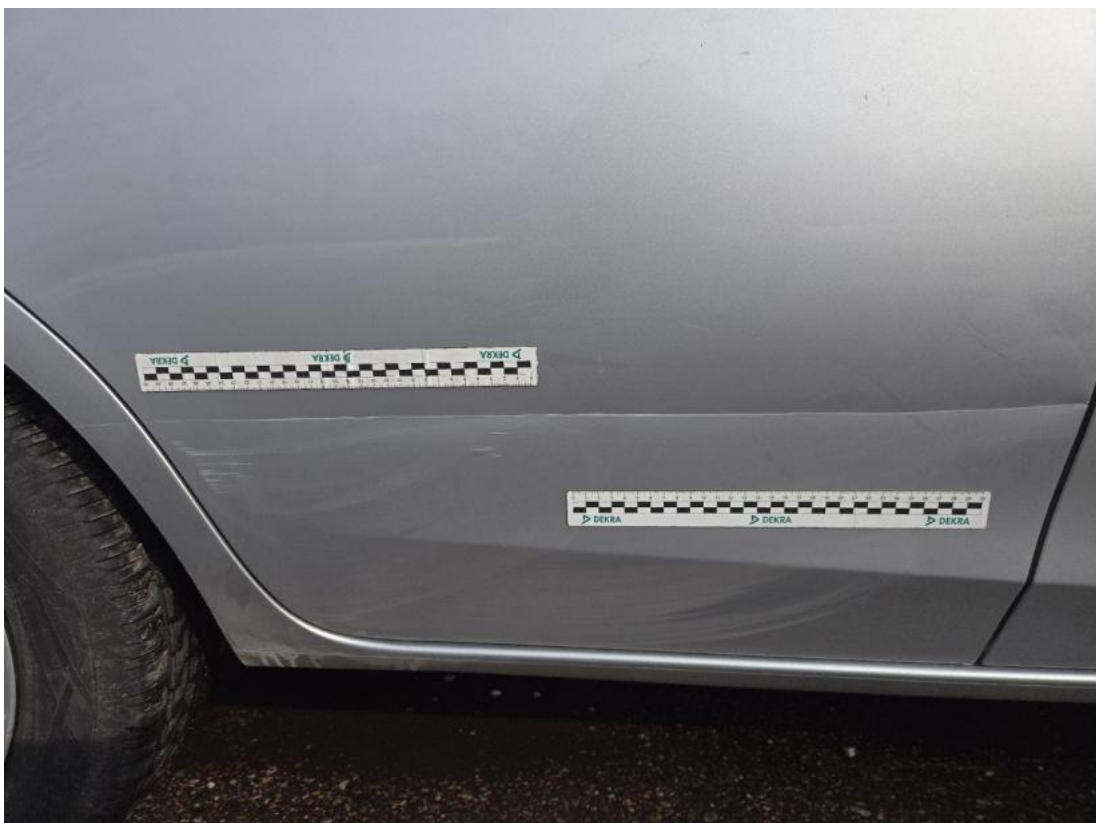
Fot. 48

Drzwi tylne P - Wgniecenie/odkształcenie 1

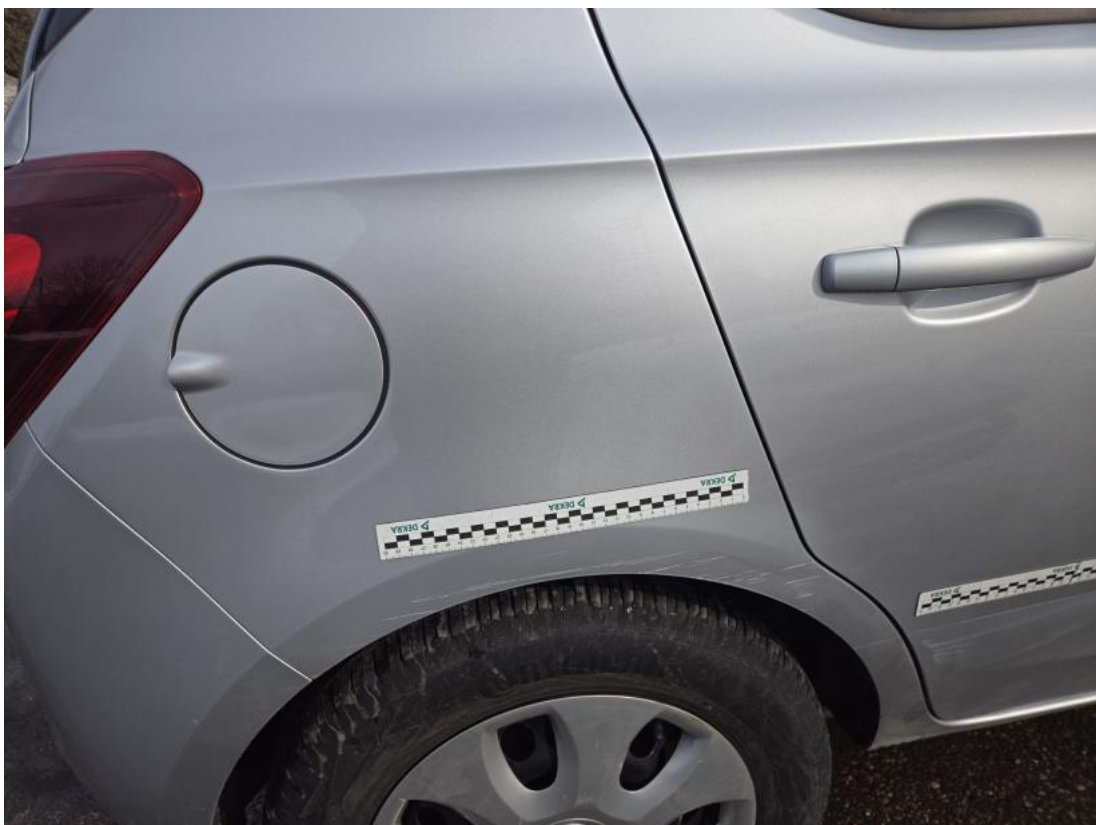
Fot. 50

Błotnik tylny P / Ściana boczna P - Rysa/odprysk 1

| Poz. | Nazwa pozycji | Opis uszkodzeń | Kwalifik. | Naprawa [rbg] |
|---|---|--|---|---|
| 6 | Błotnik tylny R | rysa/odprysk, wgniecenie/odkształcenie | NA | 0.8 |

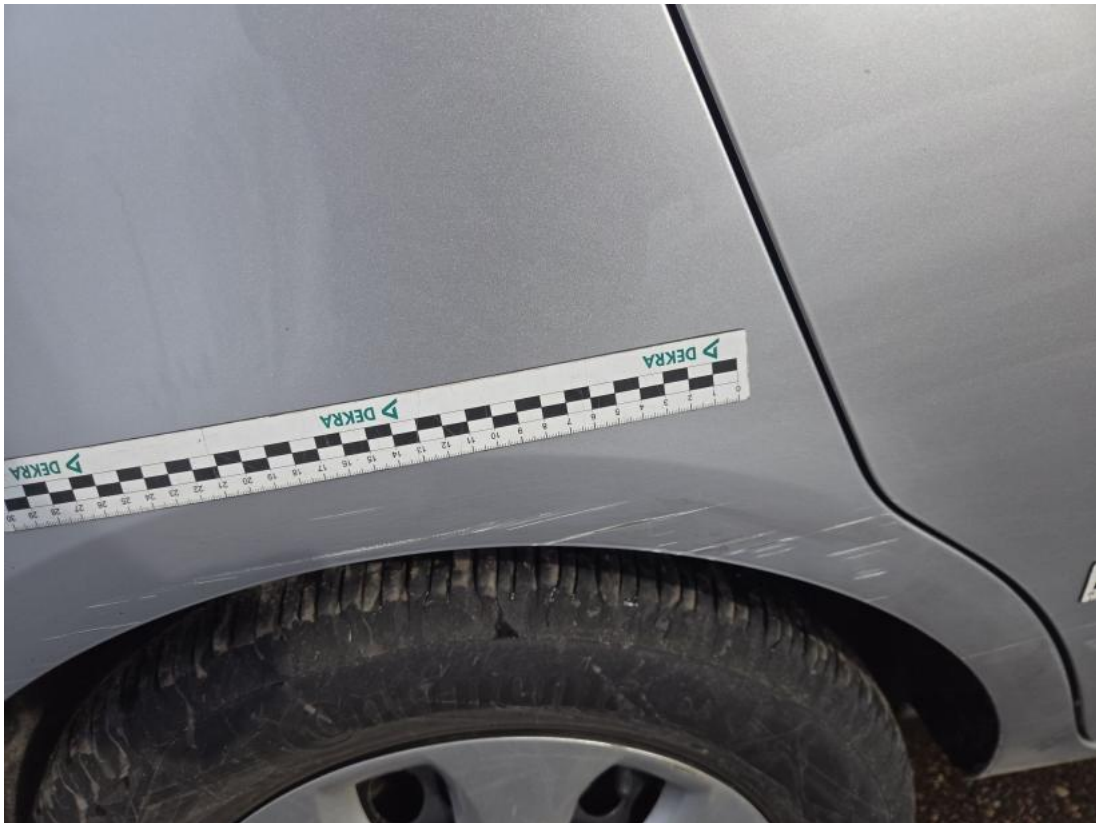
Fot. 51

Błotnik tylny P / Ściana boczna P - Wgniecenie/odkształcenie 1

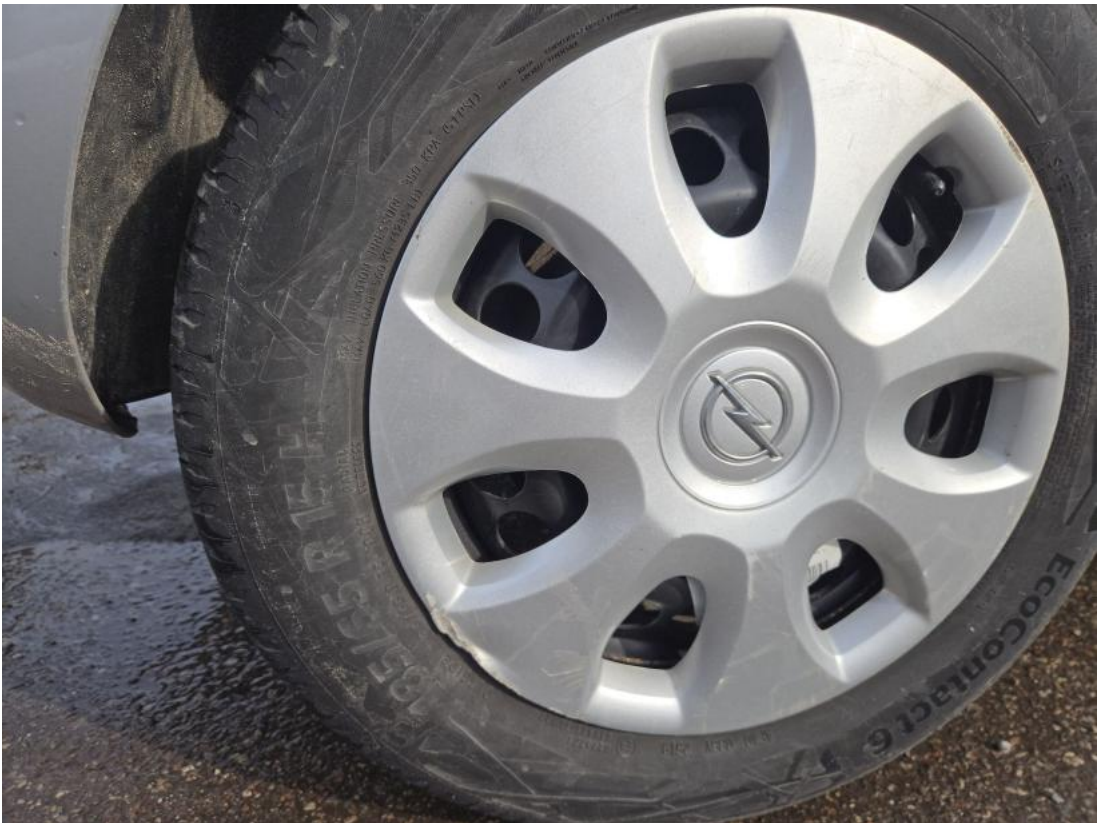
Fot. 53
Kołpak tylny P - Wgniecenie/odkształcenie 1

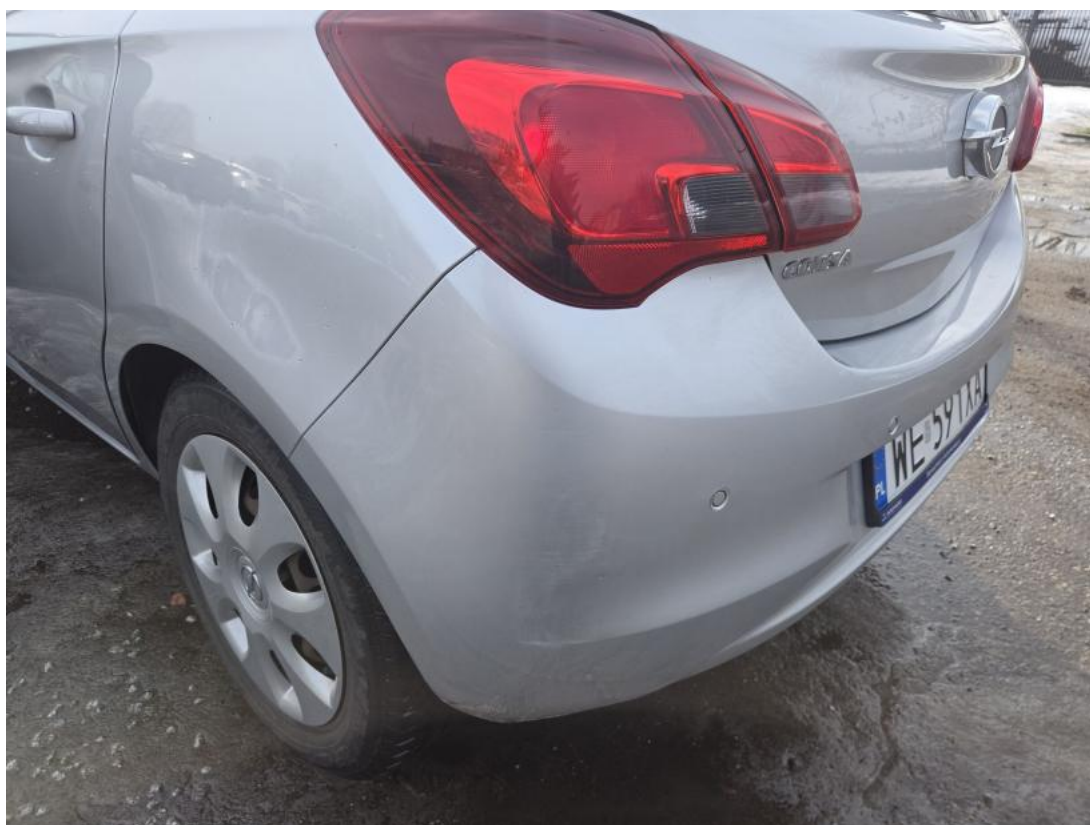
Fot. 55

Zderzak tylny - Rysa/odprysk 1

| Poz. | Nazwa pozycji | Opis uszkodzeń | Kwalifik. | Naprawa [rbg] |
|---|---|--|---|---|
| 5 | Okładzina zderzaka tylnego | rysa/odprysk | NA | 0.8 |
