## Raport z oględzin pojazdu

Numer raportu	415600/12/25-9528	Data raportu	04-12-2025
Rzeczoznawcy	mgr inż. Andrzej Szymkowiak mgr inż. Michał Świątek	Data oględzin	01-12-2025
Nr zlecenia	PCM(DZS)/GDA/91012/25/11/24	Miejsce oględzin	Chabrowa 6, 58-304 Wałbrzych, 58-304 ...

Numer identyfikacyjny (VIN)	<b>TMBAP6NH0K4050362</b>
Marka, model	SKODA Rapid Liftback 17-19
Typ, wersja	Rapid 1.0 TSI Ambition
Numer rejestracyjny	SK351WW
Silnik (rodz./poj./moc)	benz./999 ccm/70 kW
Stan licznika	119 962 km
Data 1. rej./rok prod.	15-04-2019/2019
Data nast. bad. techn.	21-03-2026
Nadwozie	hatchback 5/5
Lakier	srebrny/2-warstwowa metalizowana
Skrzynia biegów	manualna

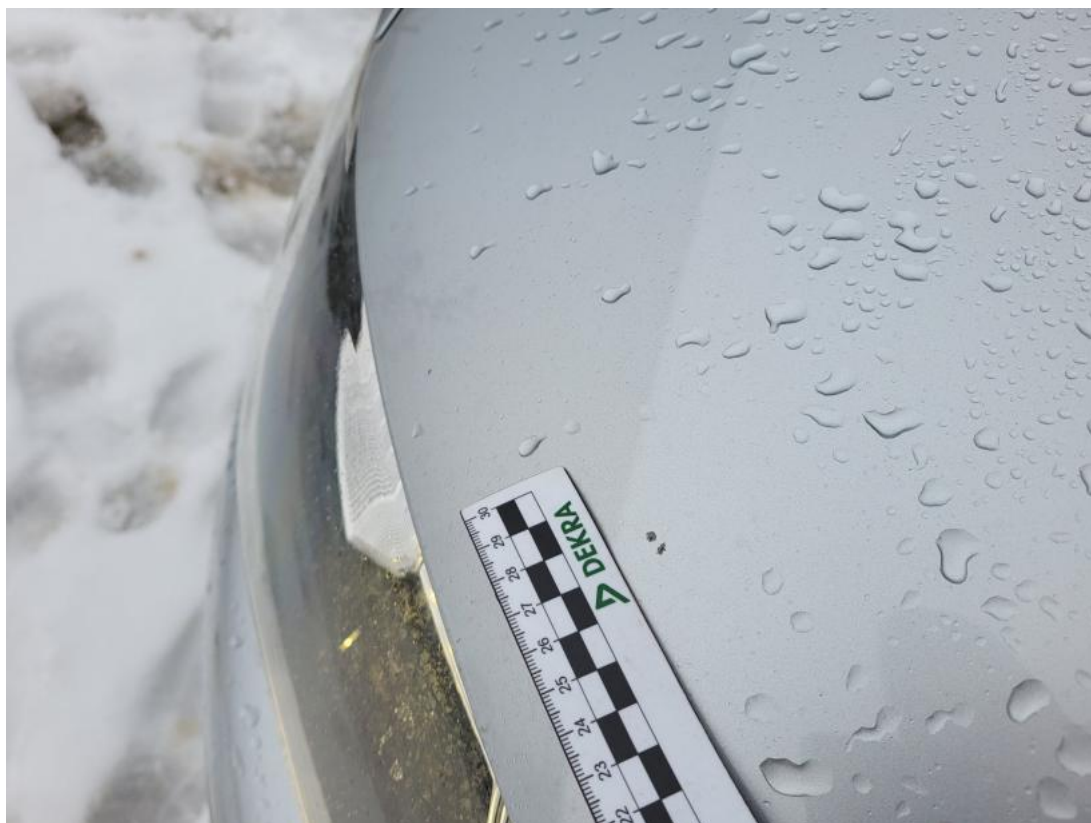
**Fot. 37**  
Pokrywa komory silnika - Rysa/odprysk 1

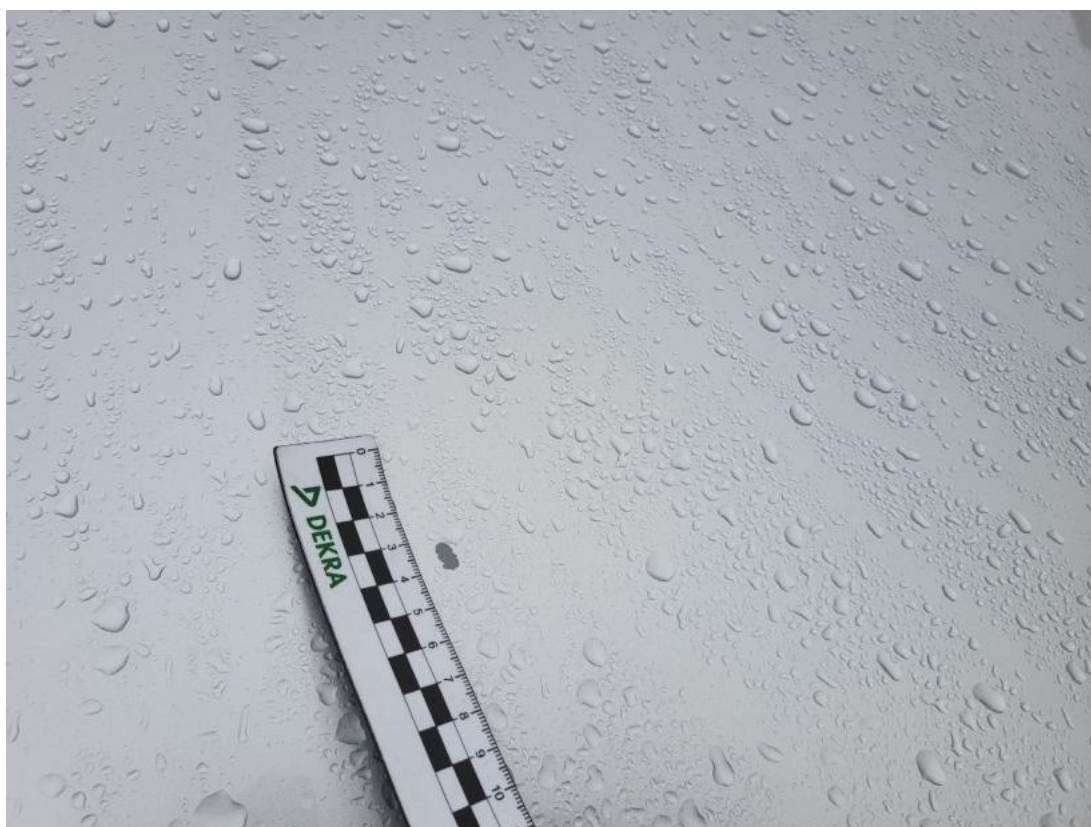
**Fot. 38**  
Pokrywa komory silnika - Rysa/odprysk 2

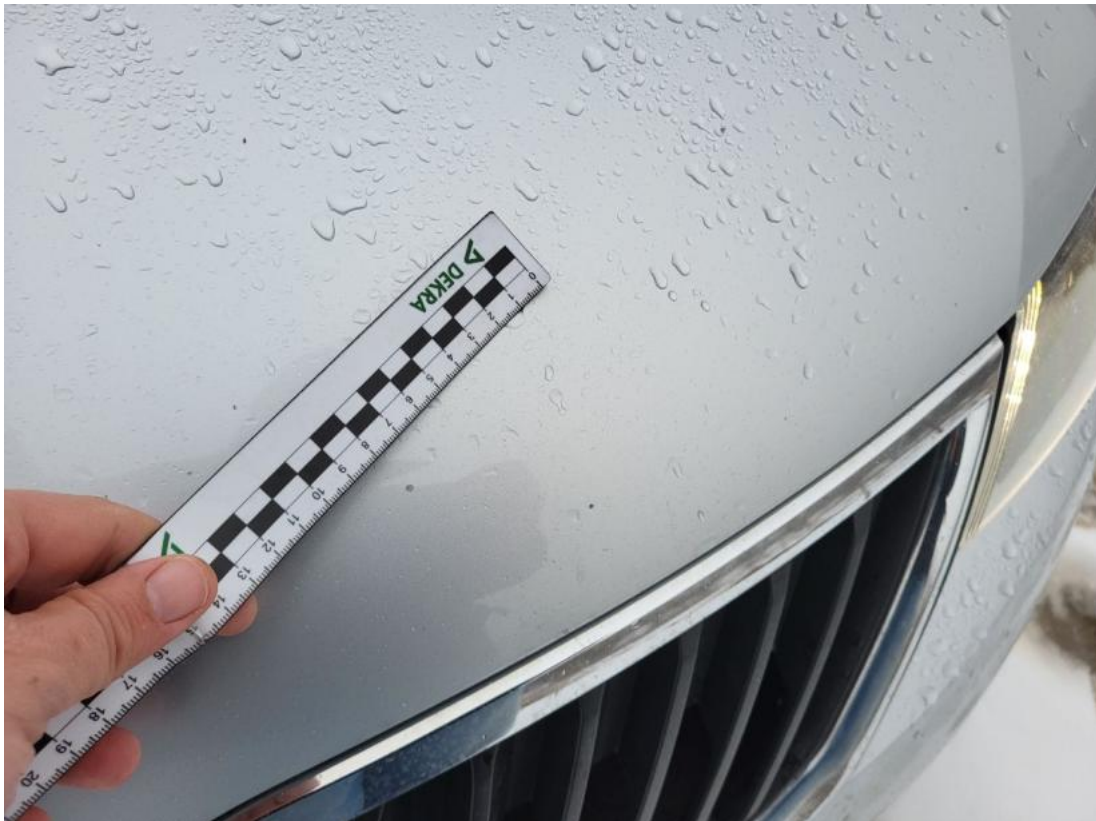
**Fot. 39**  
Pokrywa komory silnika() - Rysa/odprysk 3

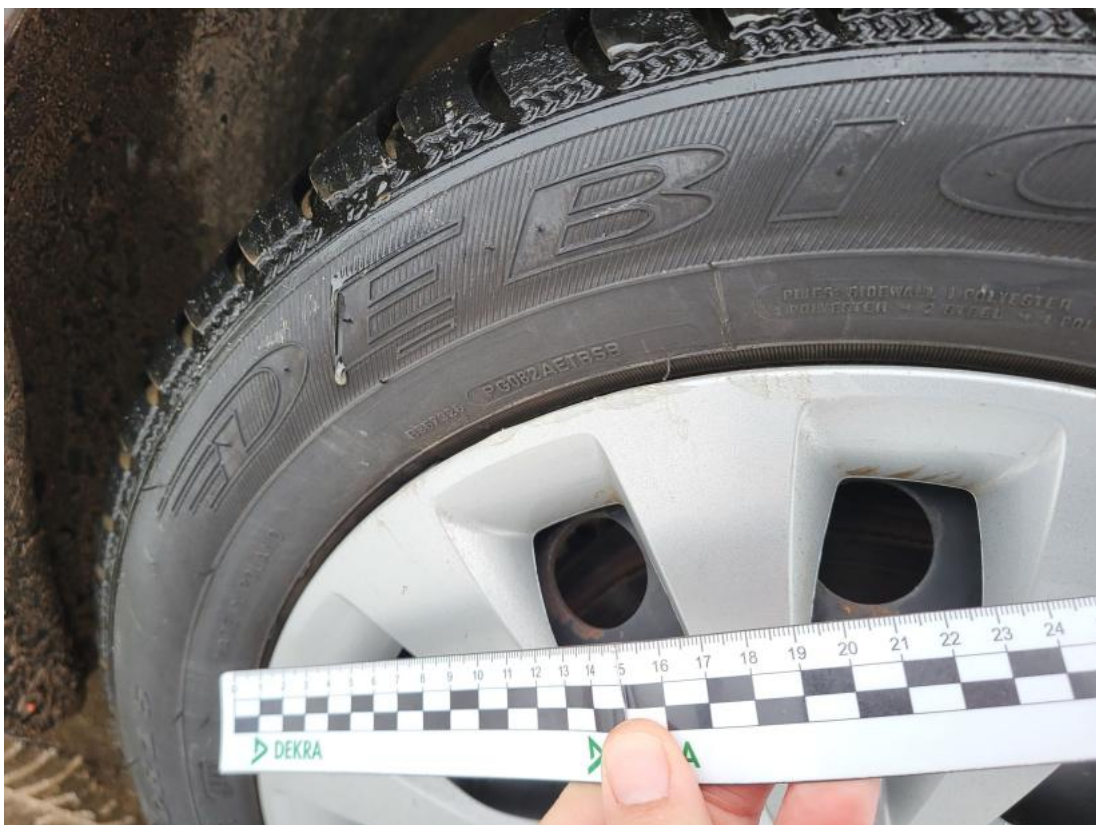
**Fot. 40**  
Kołpak przedni P - Rysa/odprysk 1

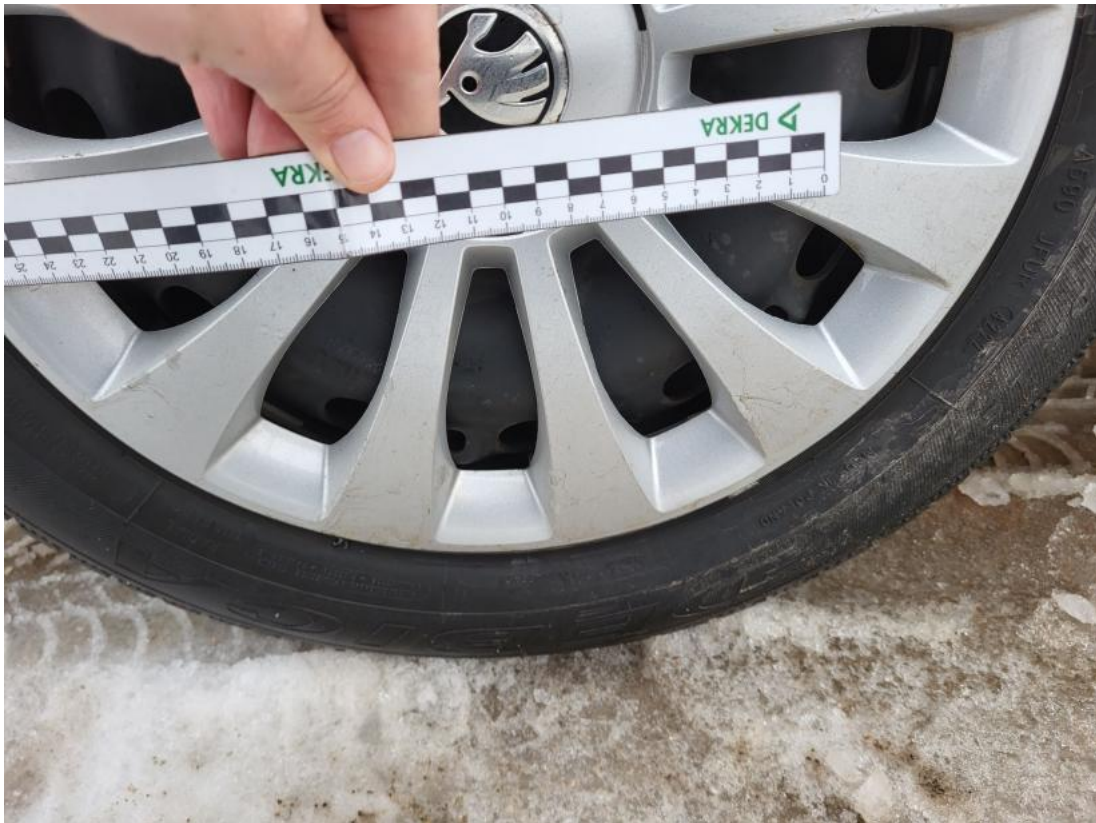
**Fot. 41**

Kołpak tylny P - Rysa/odprysk 1

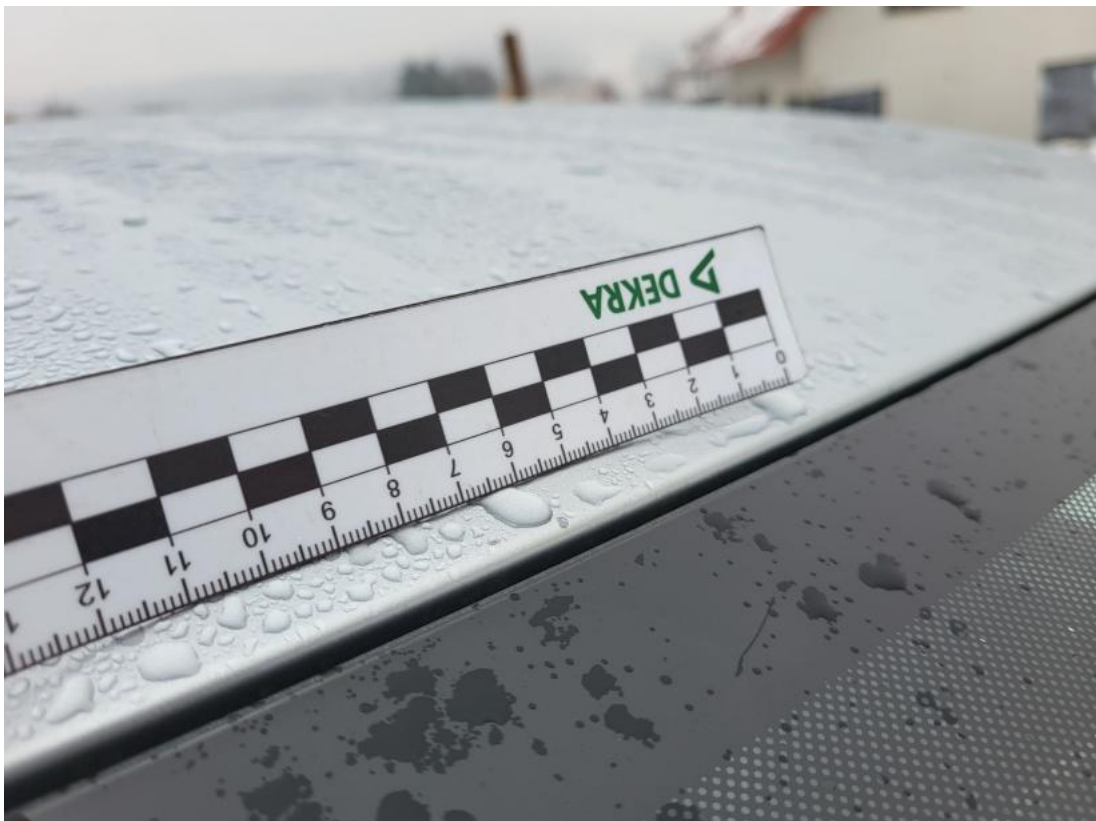
**Fot. 42**

Dach - Rysa/odprysk 1

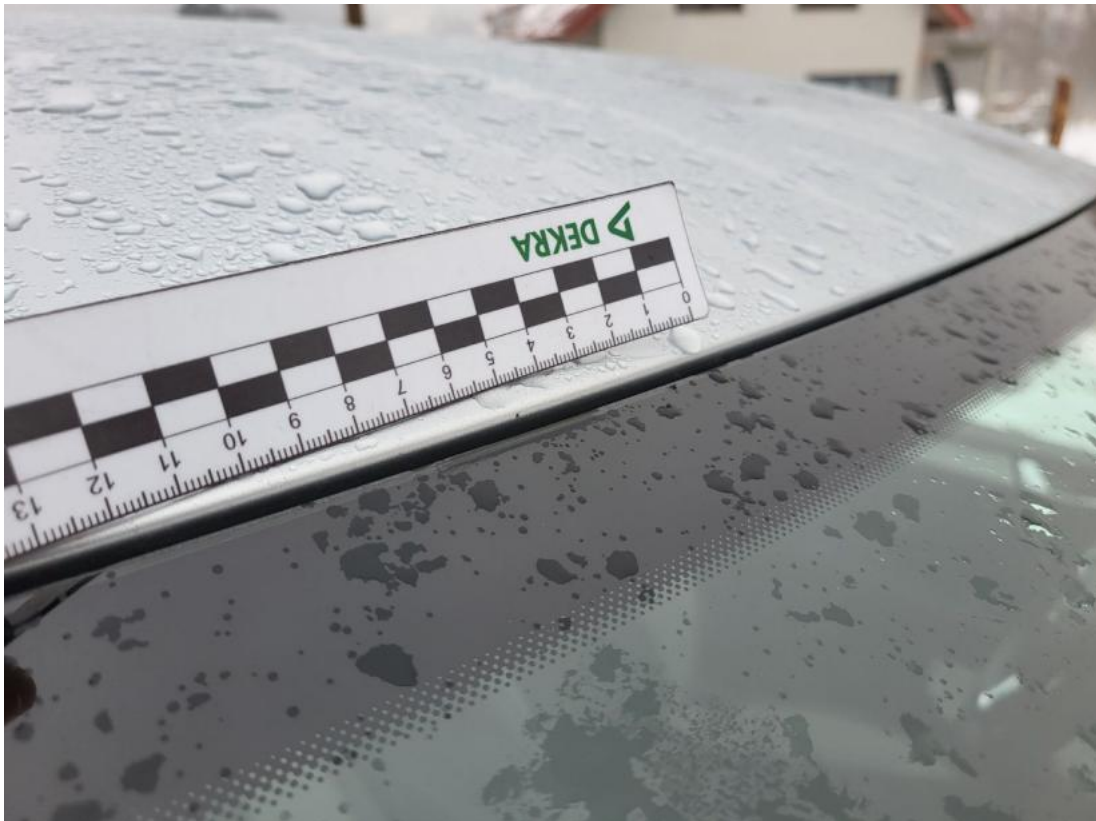
**Fot. 43**  
Dach - Rysa/odprysk 2

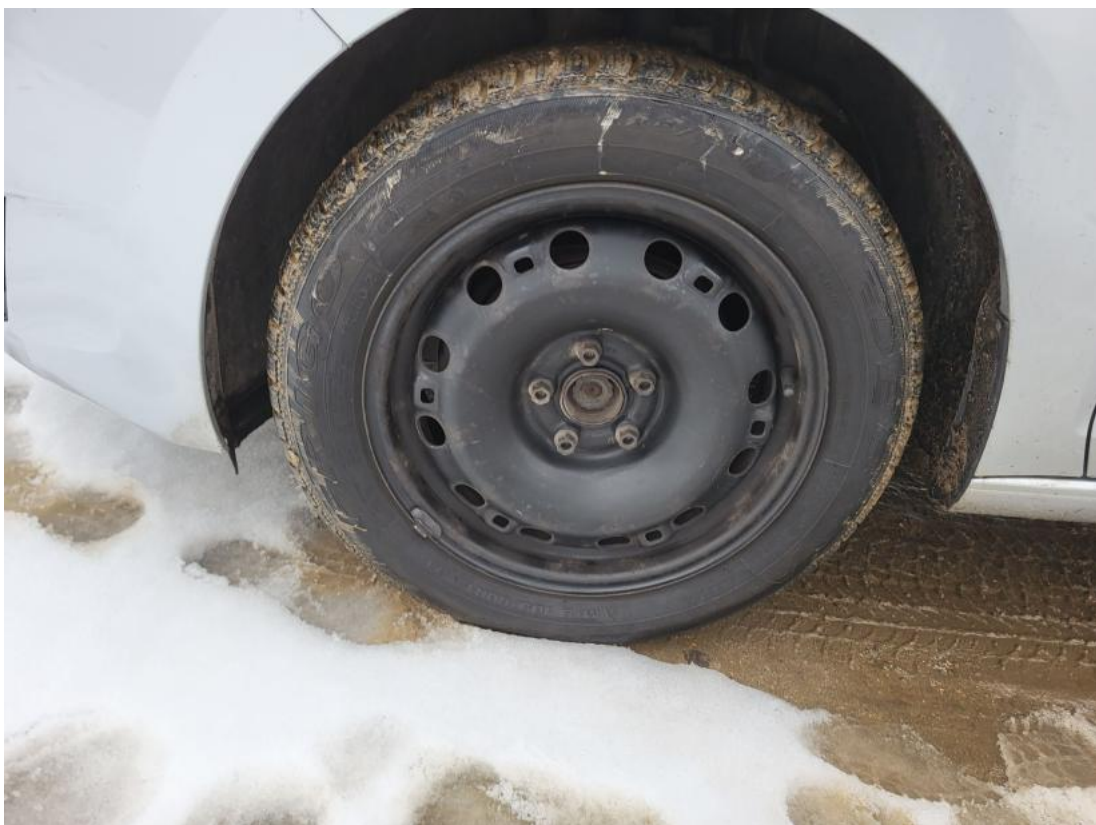
**Fot. 44**  
Kołpak przedni L - Inne 1

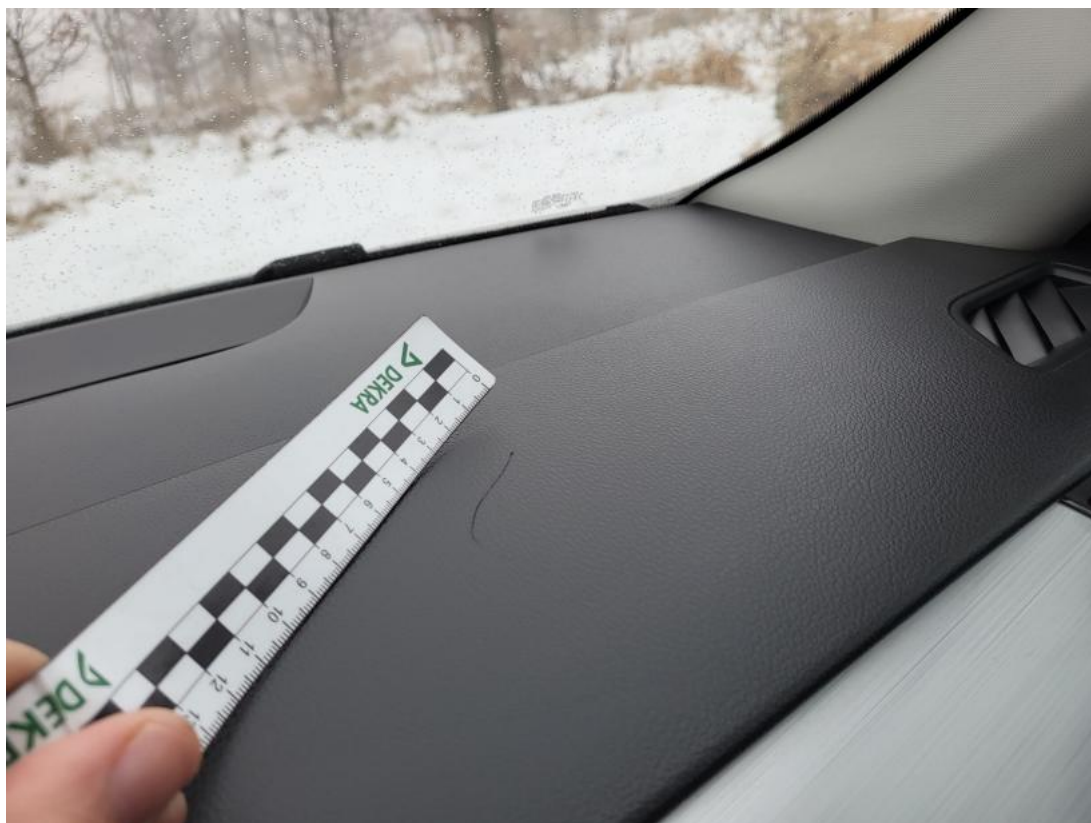
**Fot. 45**

Deska rozdzielcza - Rysa/odprysk 1

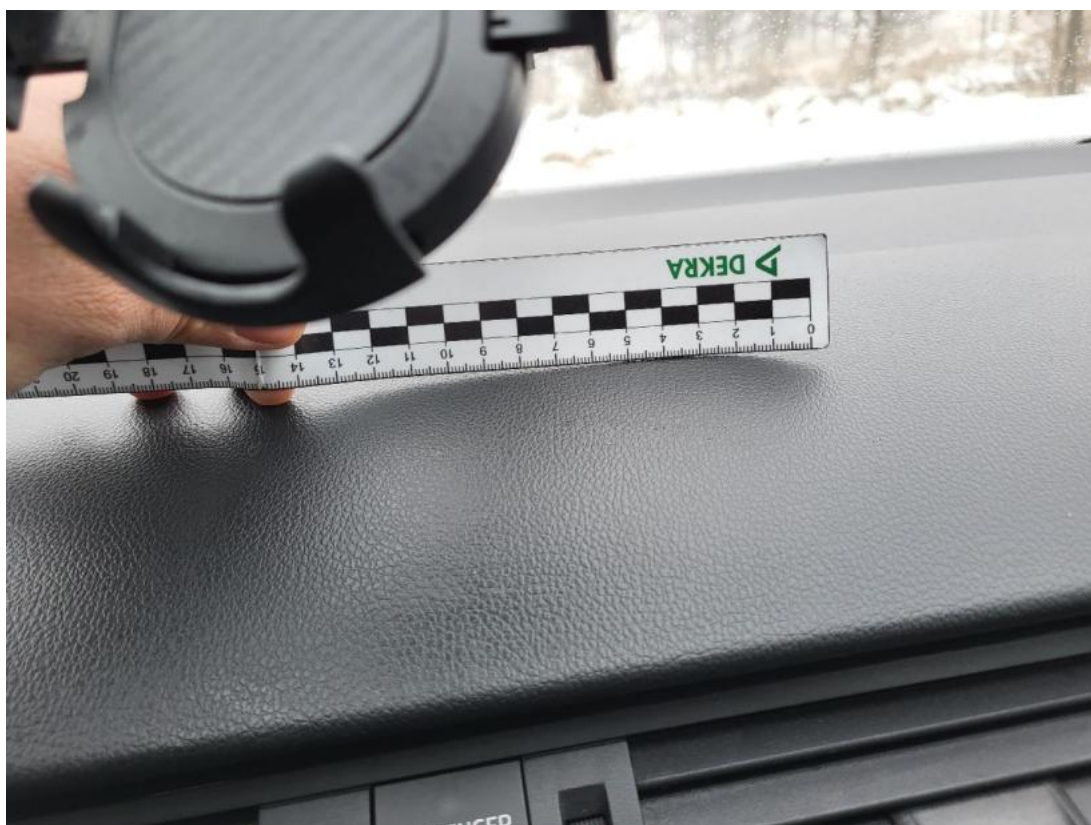
**Fot. 46**

Deska rozdzielcza - Rysa/odprysk 2

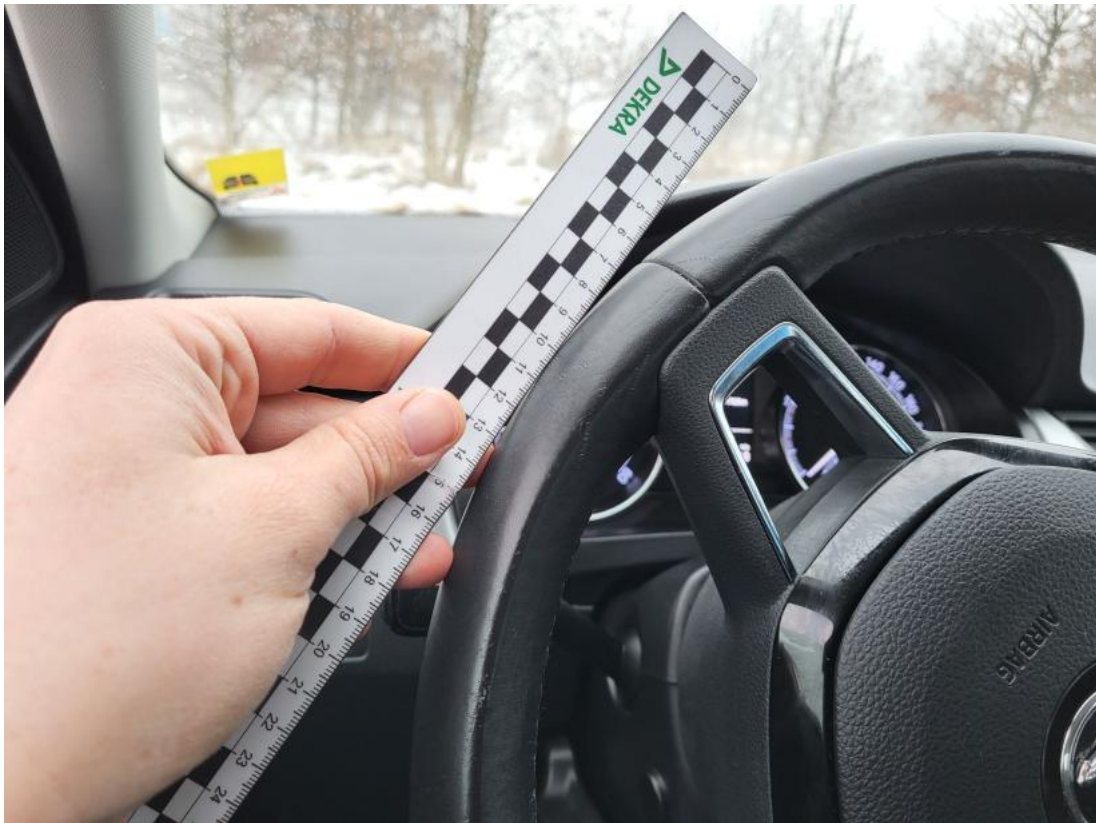
**Fot. 47**

Koło kierownicy - Rysa/odprysk 1

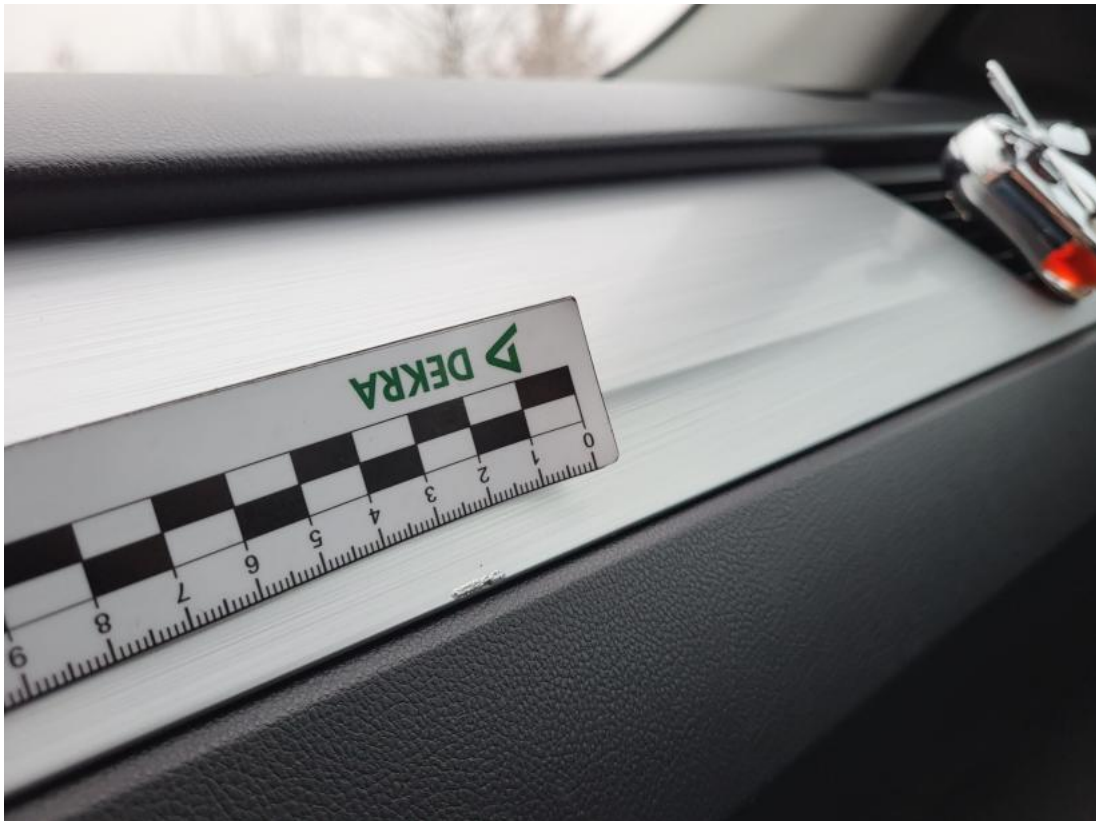
**Fot. 49**

Listwy deski rozdzielczej - Inne 1

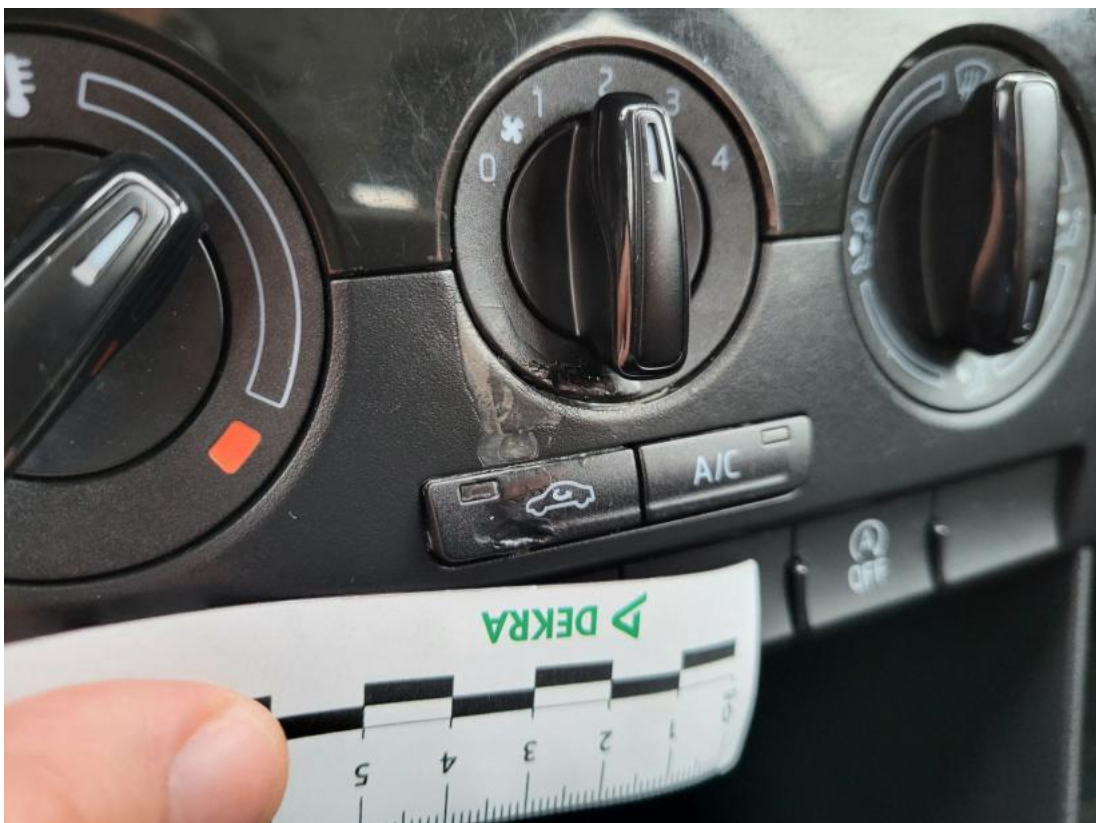
**Fot. 50**

Włączniki/przł. konsoli śr. - Inne 1

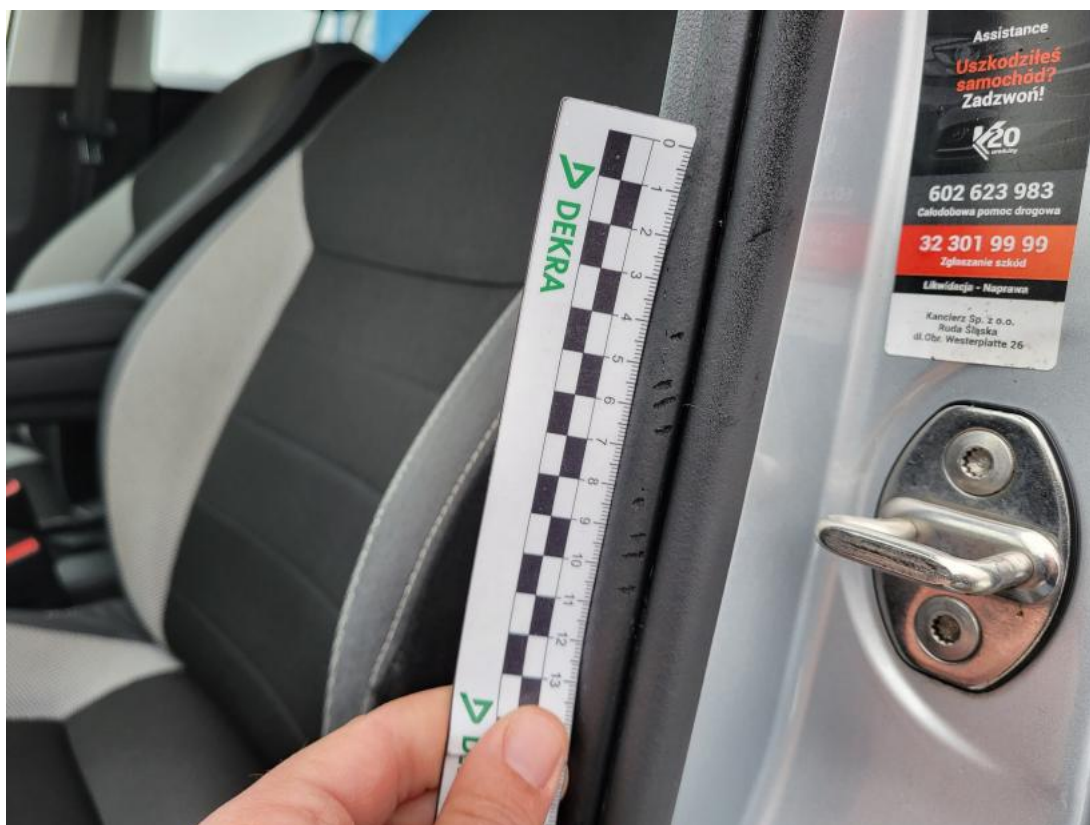
**Fot. 51**

Uszczelka drzwi przednich L - Pęknięcie/rozerwanie 1
