## Raport z oględzin pojazdu

Numer raportu	218915/4/26-11401	Data raportu	08-04-2026
Rzeczoznawcy	Maciej Wiącek (WSP) mgr inż. Przemysław Ostap	Data oględzin	25-03-2026
Nr zlecenia	PKOM(DZS)/GDA/25490/26/03/23	Miejsce oględzin	AUTOMARKET WOLA, PRYMASA TYSI...

Numer identyfikacyjny (VIN)	<b>TMBJJ8NX7PY040481</b>
Marka, model	SKODA Octavia IV Kombi 20-24
Typ, wersja	Octavia 2.0 TDI Style DSG
Numer rejestracyjny	SK810WX
Silnik (rodz./poj./moc)	diesel/1968 ccm/110 kW
Stan licznika	243 348 km
Data 1. rej./rok prod.	21-11-2022/2022
Data nast. bad. techn.	21-11-2027
Nadwozie	KOM 5/5
Lakier	szary/METALIK
Skrzynia biegów	automatyczna

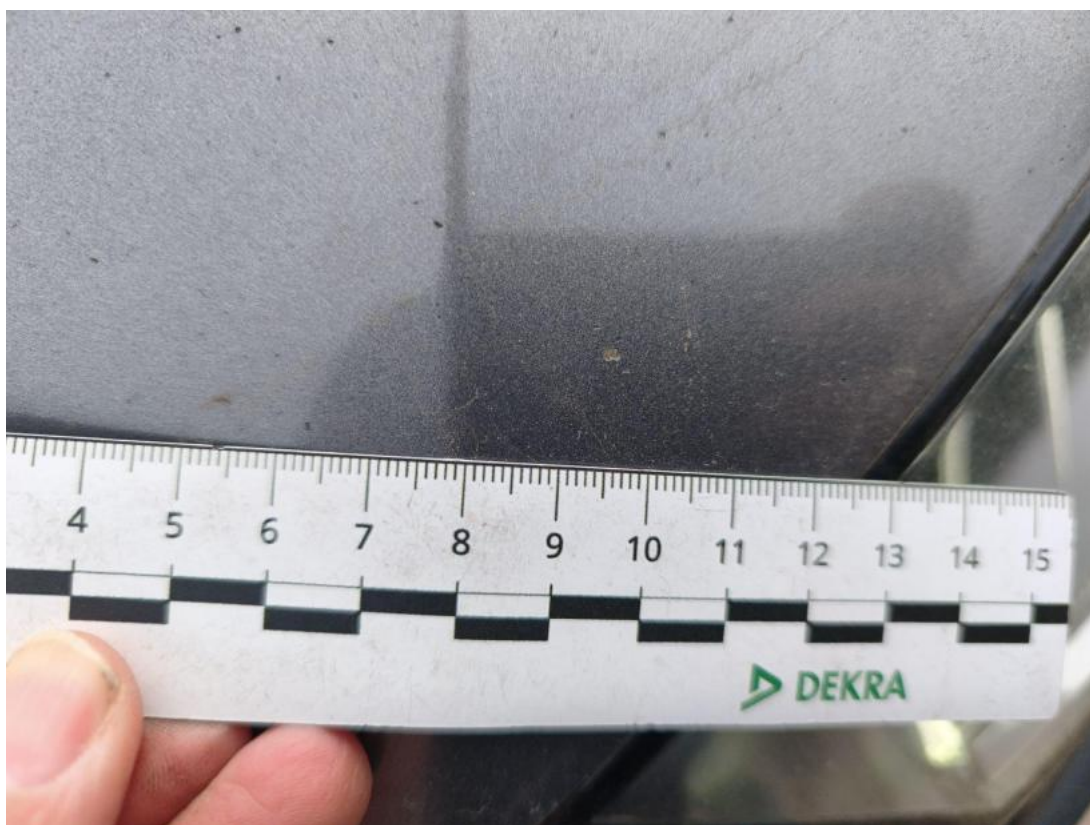
**Fot. 37**

Pokrywa komory silnika - Rysa/odprysk 1

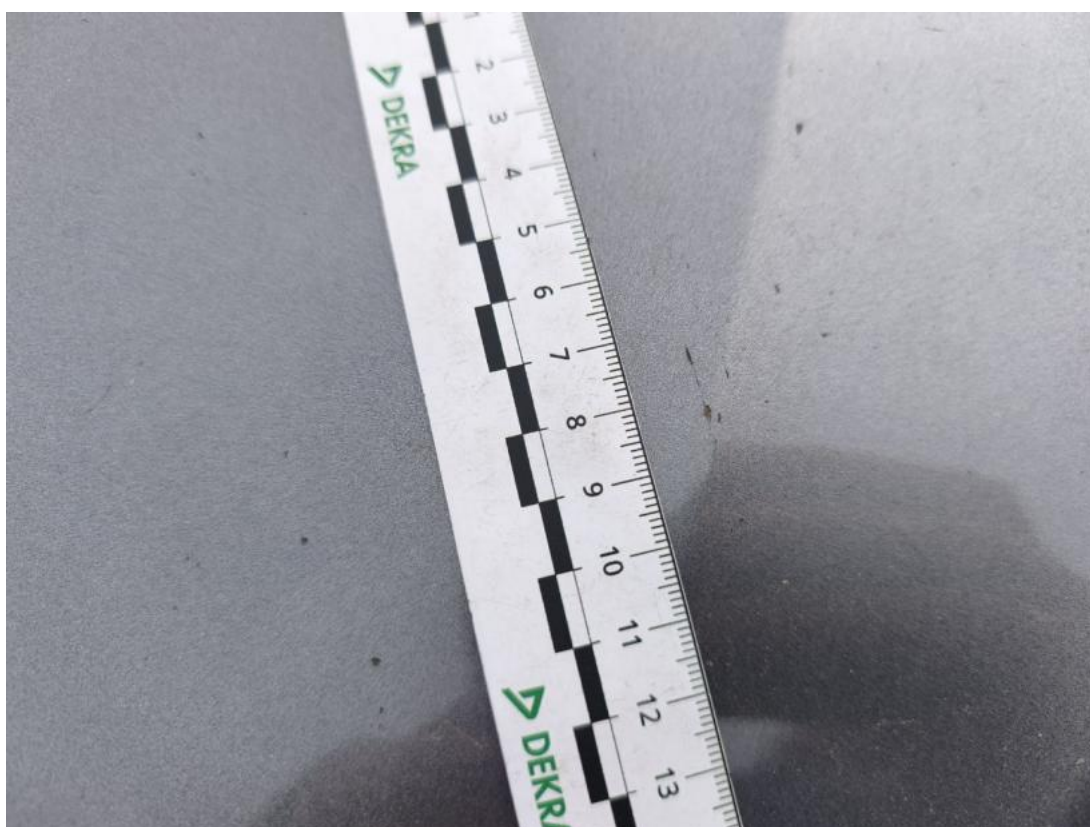
**Fot. 38**

Pokrywa komory silnika() - Rysa/odprysk 3

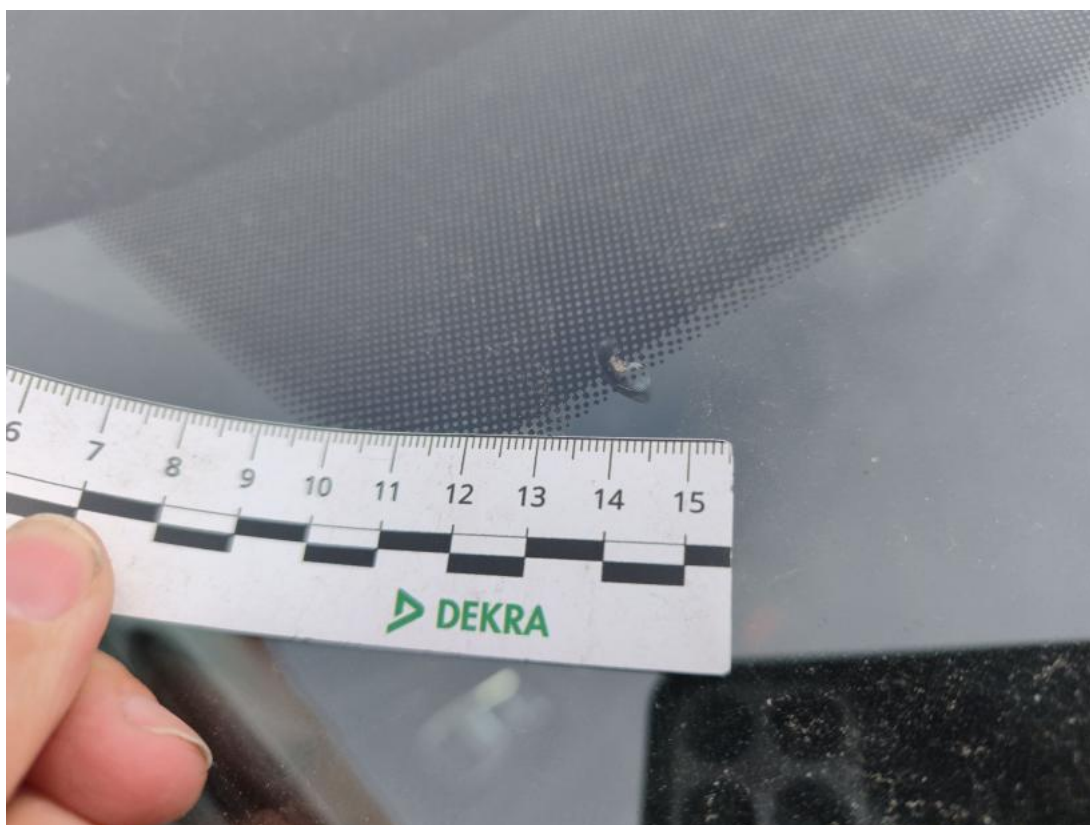
**Fot. 40**

Poz.	Nazwa pozycji	Opis uszkodzeń	Kwalifik.	Naprawa [rbg]
1	Szyba przednia barwiona	pęknięcie	WY	3
2	Kpl.montażowy/naprawczy-kpl.do klejenia		WY	
3	Tapicerka siedziska 2.rząd	rozerwanie	WY	1.1
4	Dach	rysa/odprysk, ślady korozji	NA	0.3
5	Drzwi tylne (nieuzbrojone) R	wgniecenie/odkształcenie	NA	0.8
6	Próg R	rysa/odprysk	NA	0.5
7	Okładzina zderzaka tylnego	rysa/odprysk, ubytki materiału	NA	0.8
8	Błotnik tylny R	rysa/odprysk	NA	0.5
9	Tarcza koła aluminiowa przód R	rysa/odprysk, ubytki materiału	NA	2
10	Okładzina zderzaka przedniego	rysa/odprysk		
11	Pokrywa przednia	rysa/odprysk		
12	Drzwi przednie (nieuzbrojone) L	rysa/odprysk		
13	Błotnik tylny L	rysa/odprysk		
14	Tarcza koła aluminiowa tył L	utlenienie, , rysa/odprysk

Szyba czołowa - Pęknięcie/rozerwanie 1

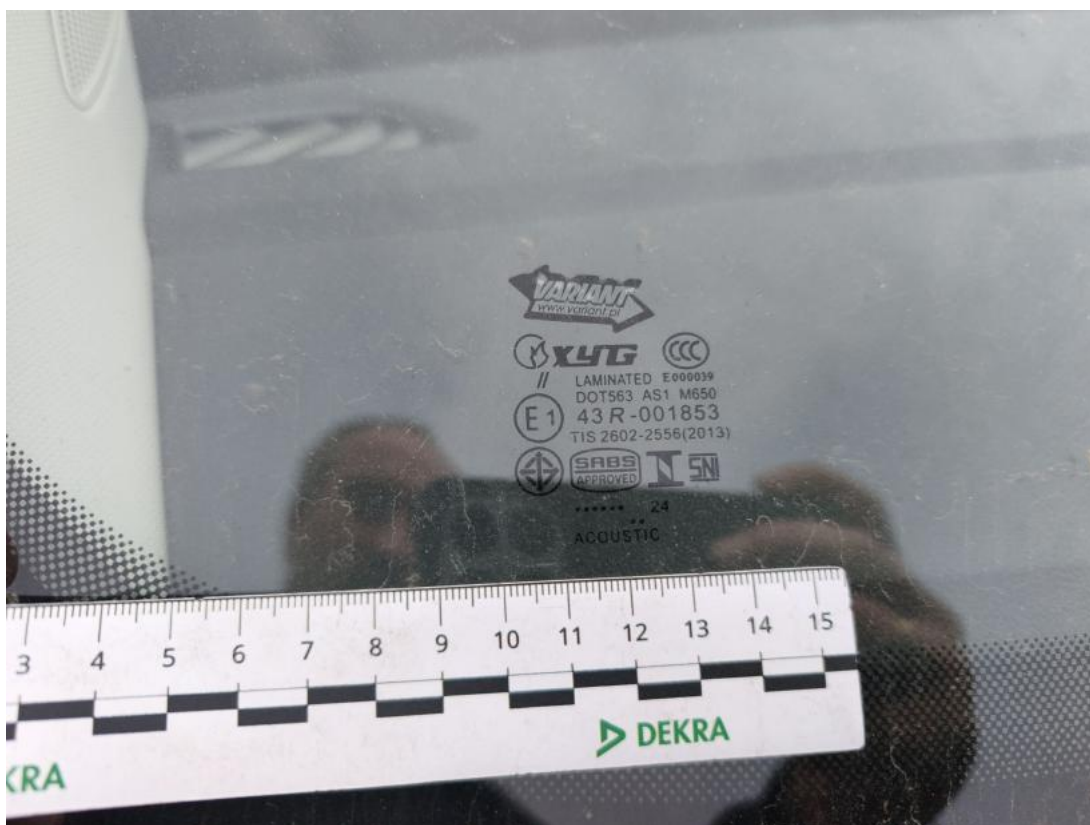
**Fot. 41**  
Szyba czołowa - Inne 1

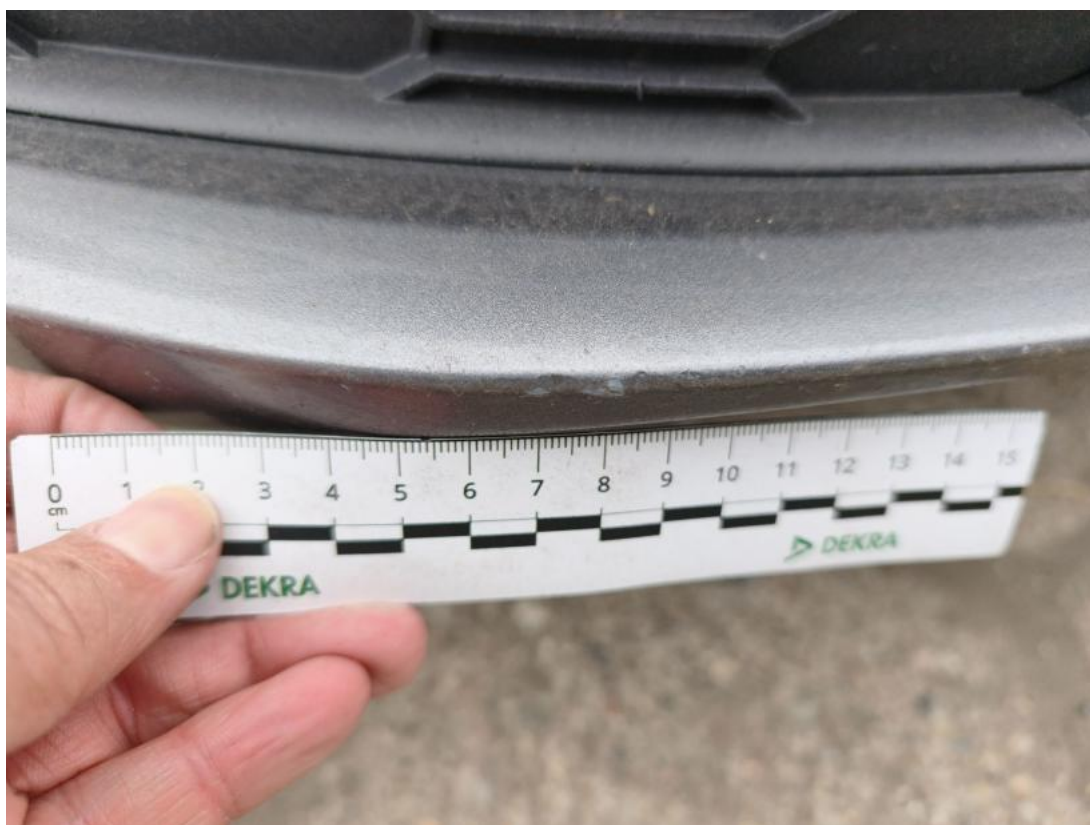
**Fot. 42**  
Zderzak - Rysa/odprysk 1

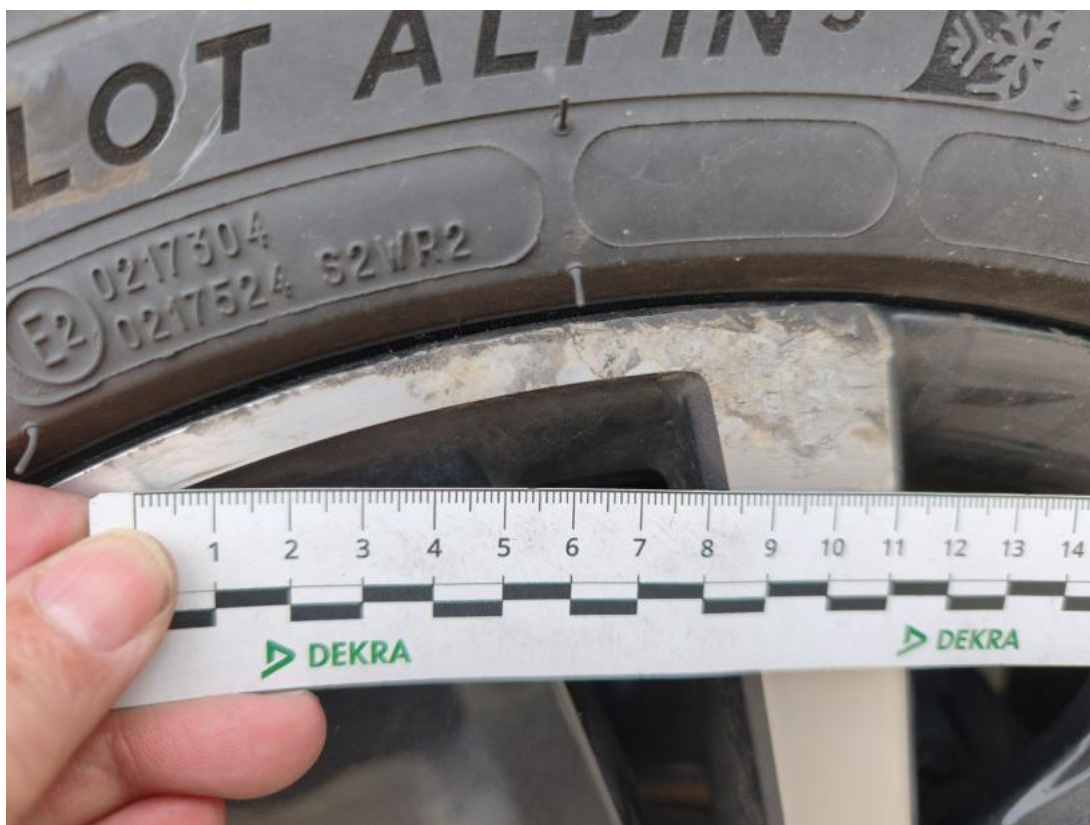
**Fot. 43**  
Felga aluminiowa przednia P - Rysa/odprysk 1

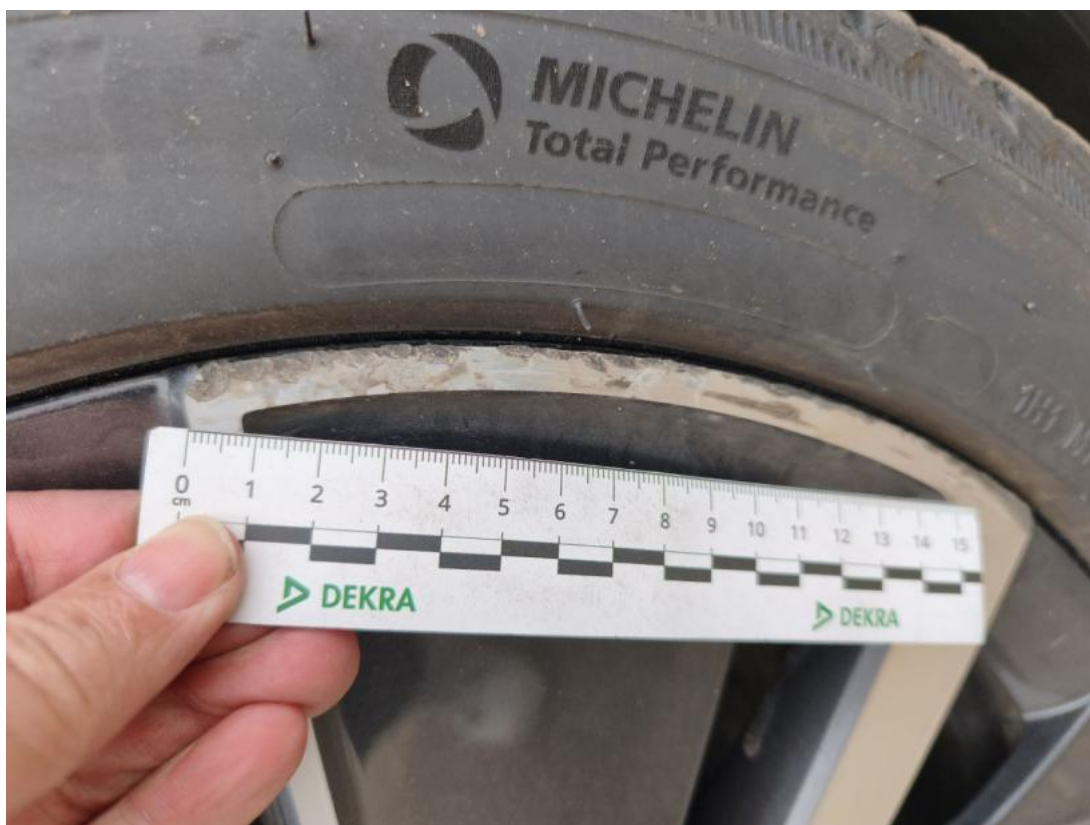
**Fot. 44**  
Felga aluminiowa przednia P - Rysa/odprysk 2

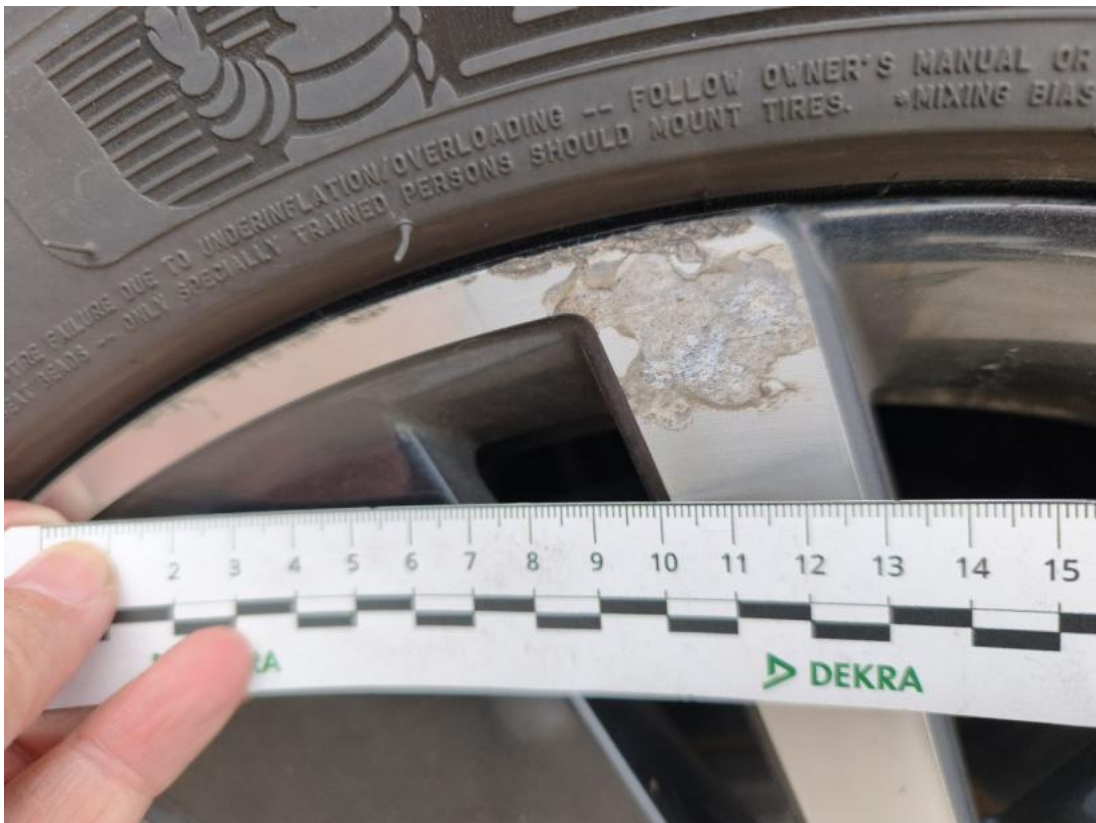
**Fot. 45**  
Felga aluminiowa przednia P() - Rysa/odprysk 3

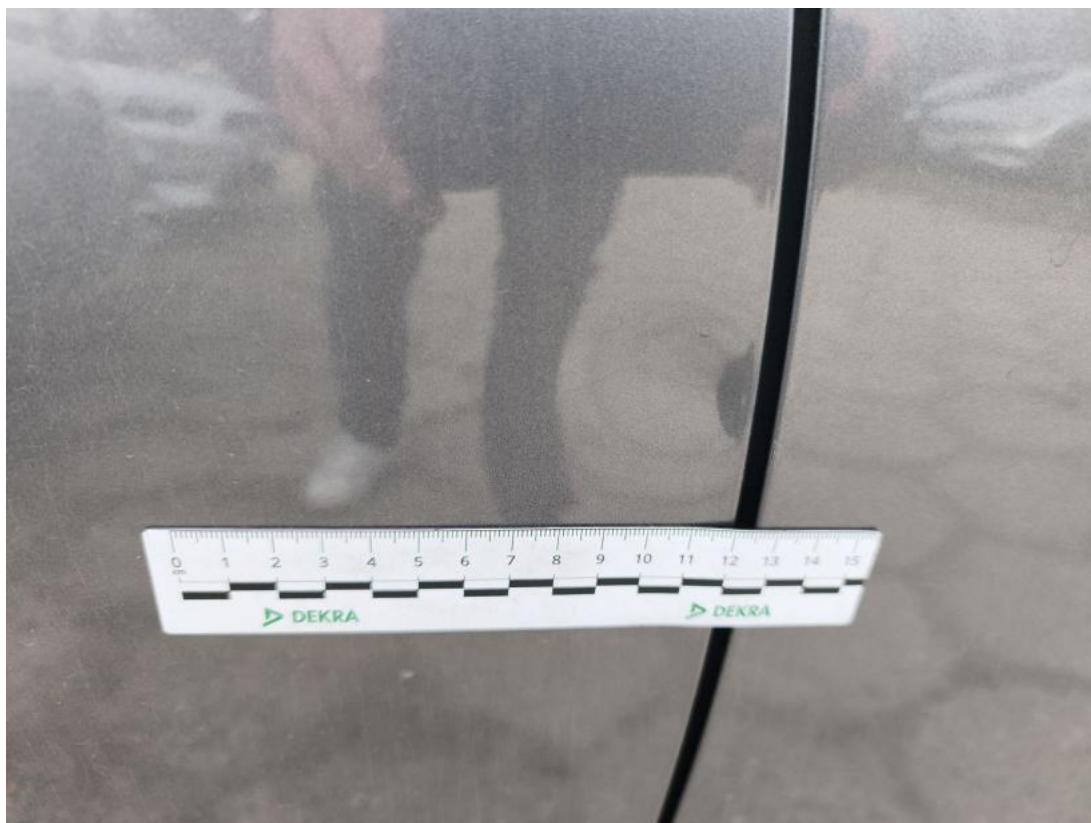
**Fot. 47**  
Drzwi tylne P - Wgniecenie/odkształcenie 1

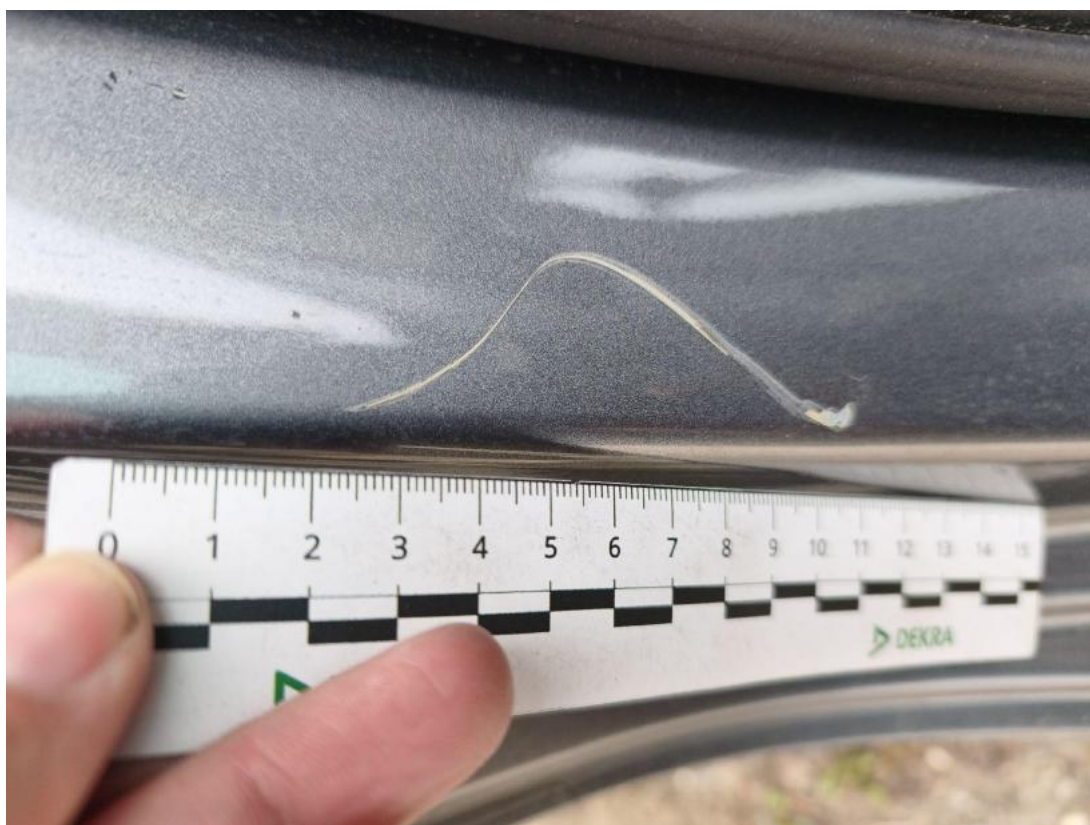
**Fot. 49**  
Próg P - Rysa/odprysk 1

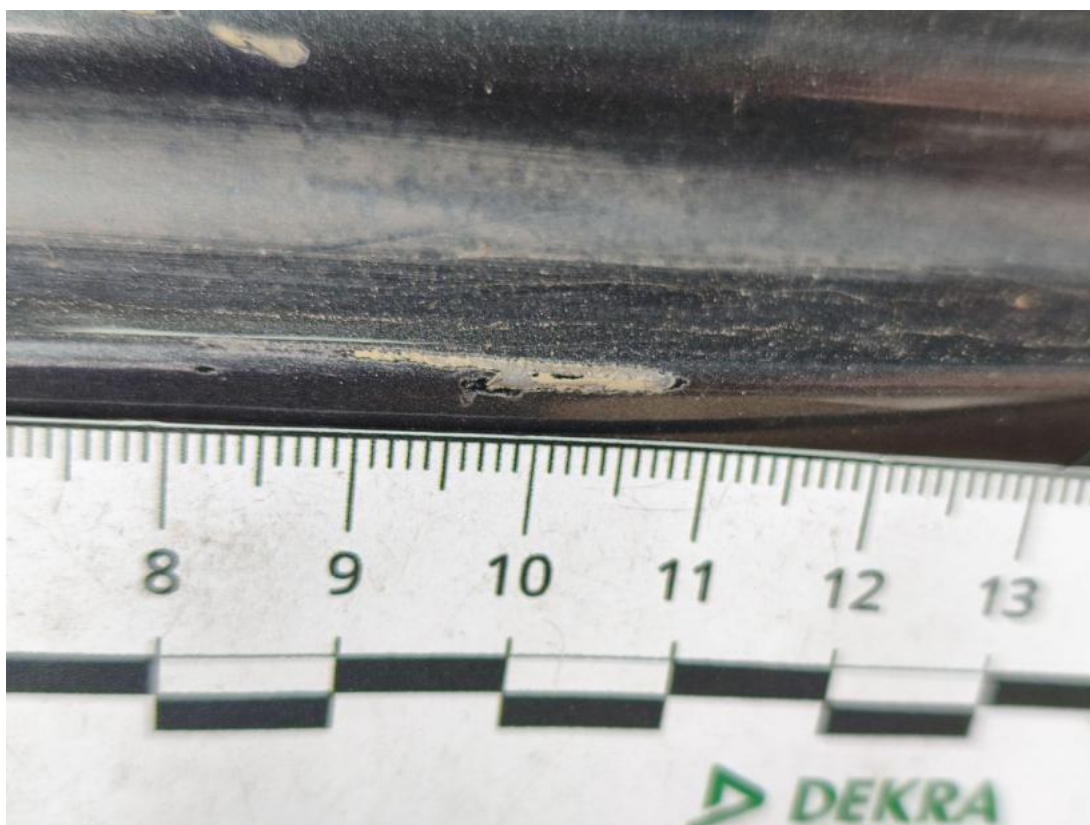
**Fot. 51**

Błotnik tylny P / Ściana boczna P - Rysa/odprysk 1

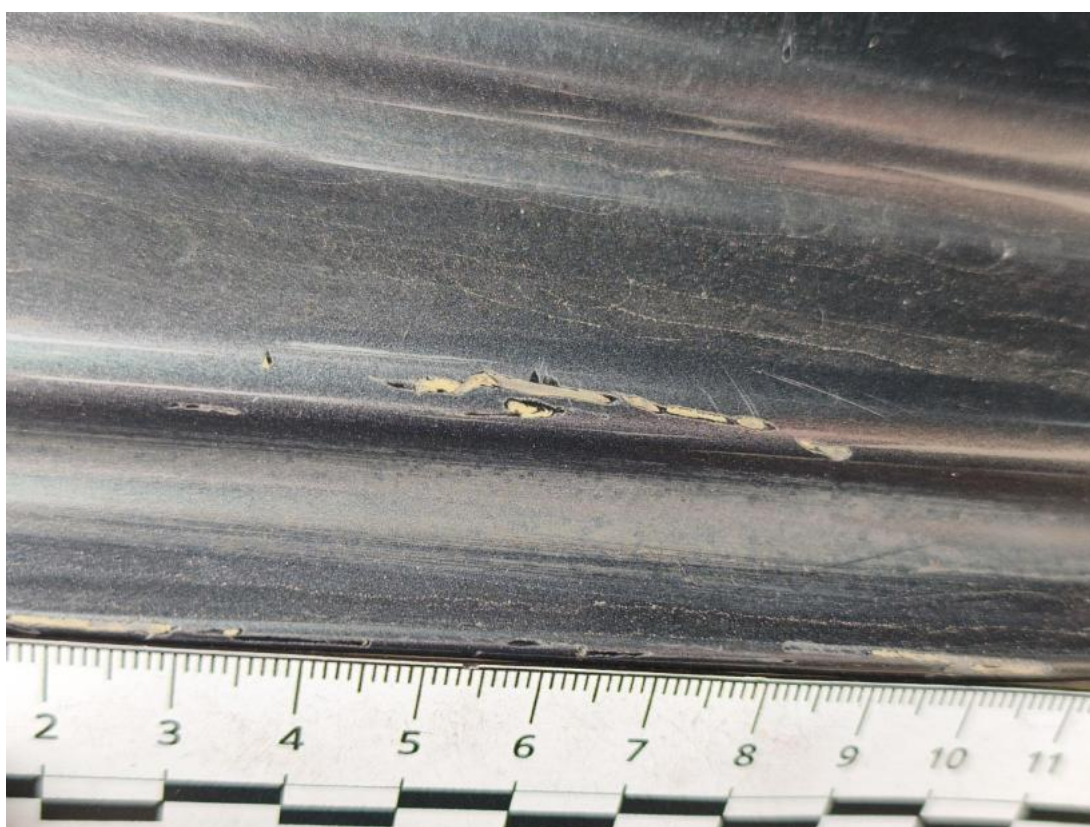
**Fot. 52**

Błotnik tylny P / Ściana boczna P - Rysa/odprysk 2

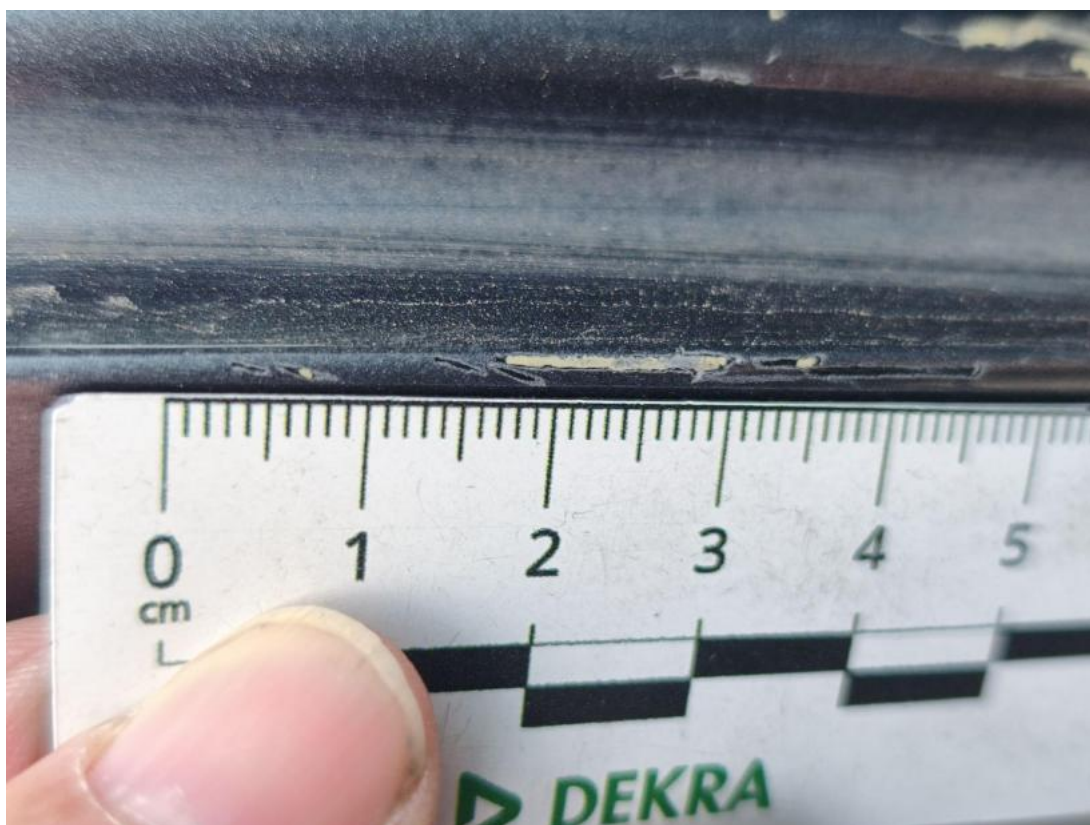
**Fot. 53**

Błotnik tylny P / Ściana boczna P() - Rysa/odprysk 3

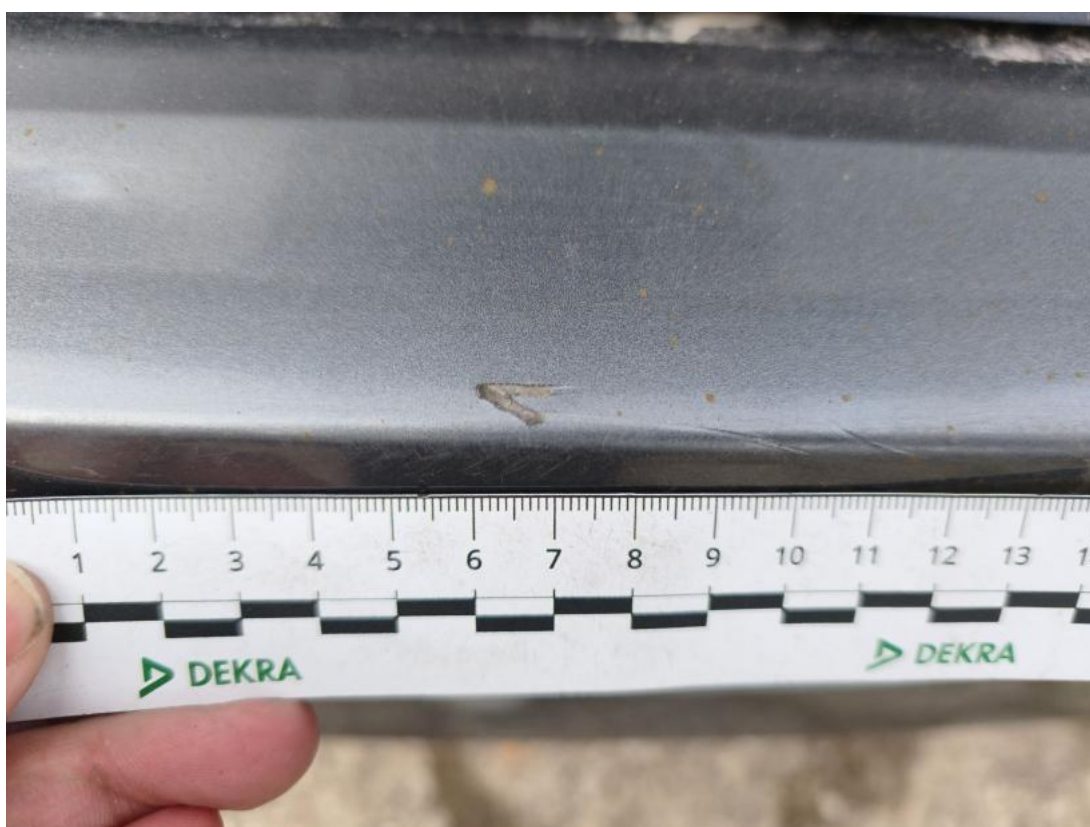
**Fot. 54**

Zderzak tylny - Rysa/odprysk 1

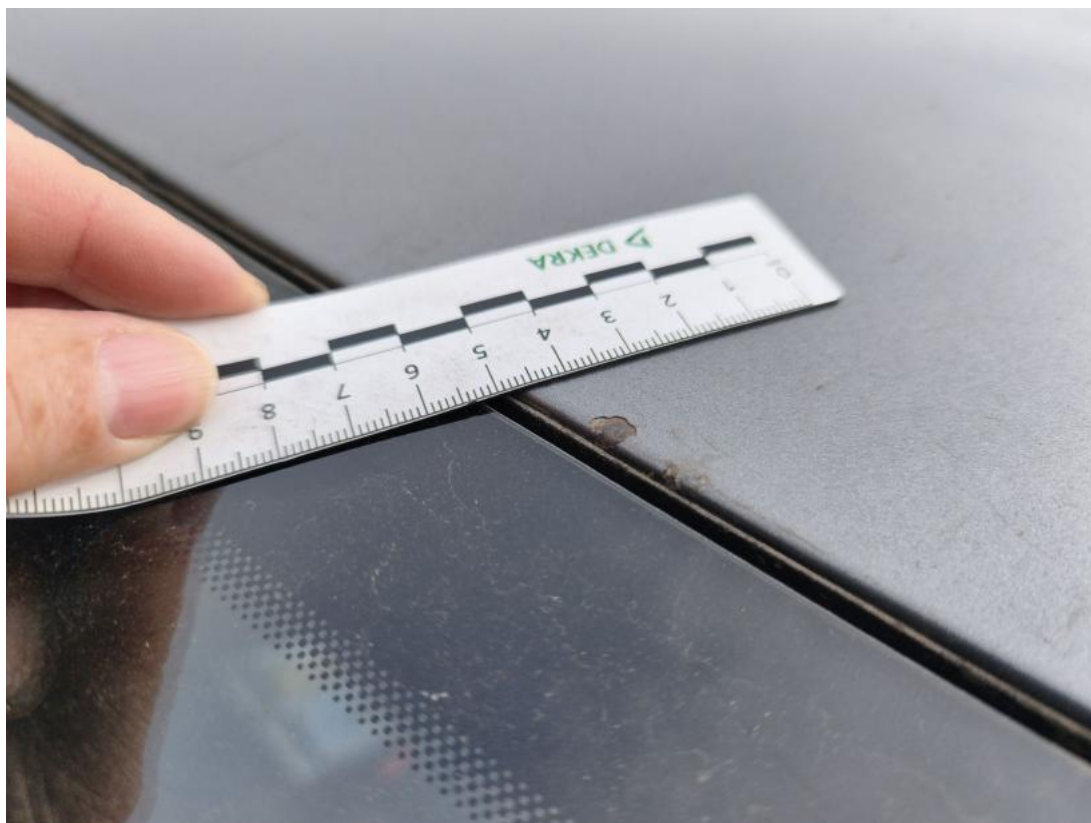
**Fot. 55**

Dach - Rysa/odprysk 1

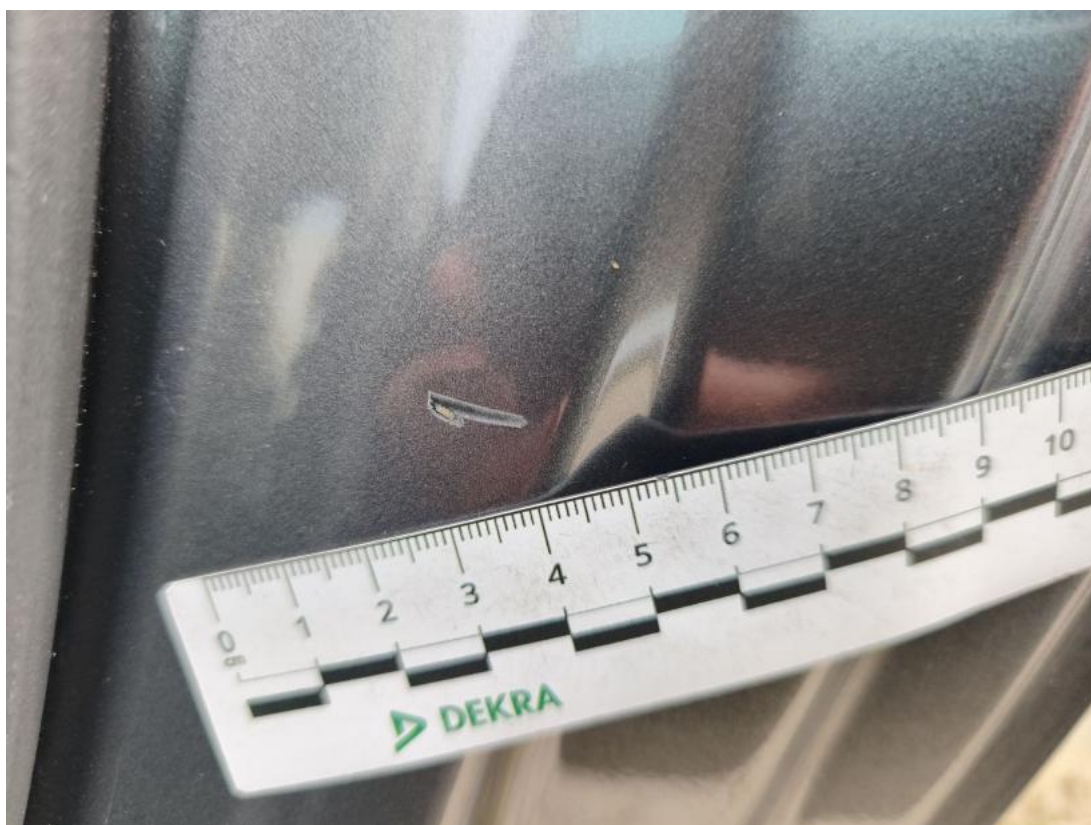
**Fot. 58**

Błotnik tylny L / Ściana boczna L - Rysa/odprysk 1

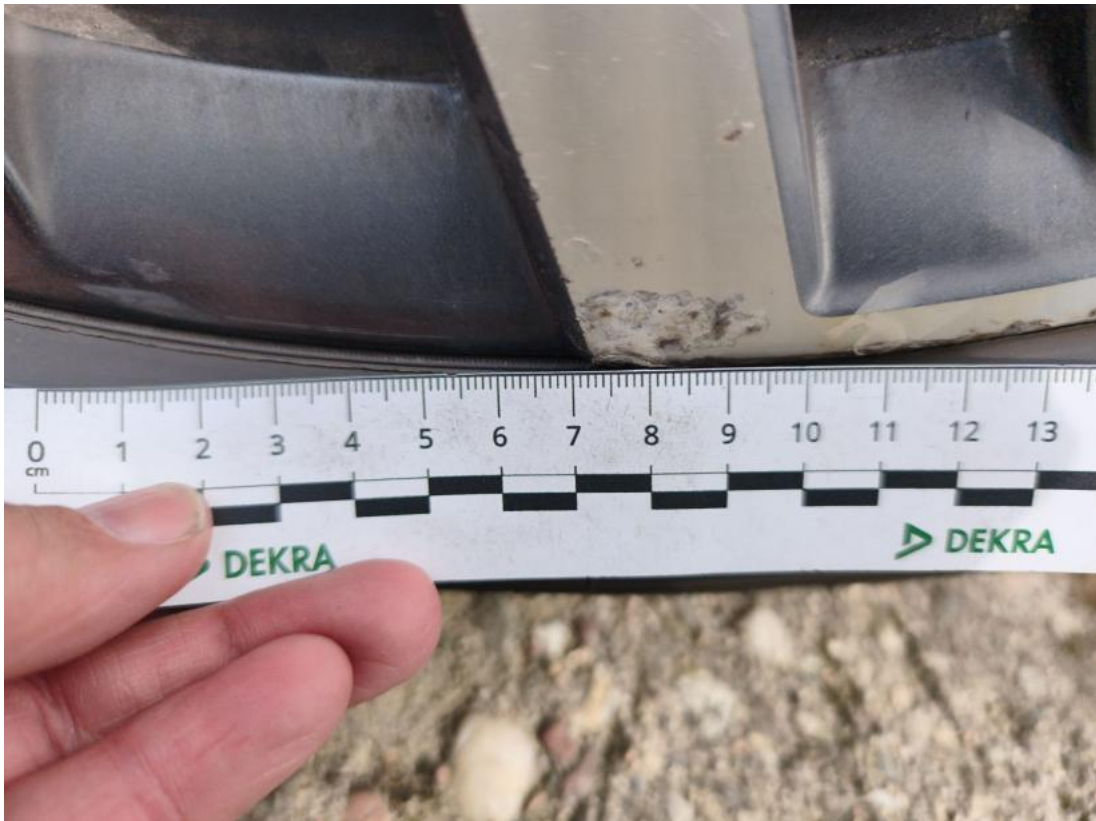
**Fot. 59**  
Felga aluminiowa tylna L - Rysa/odprysk 1

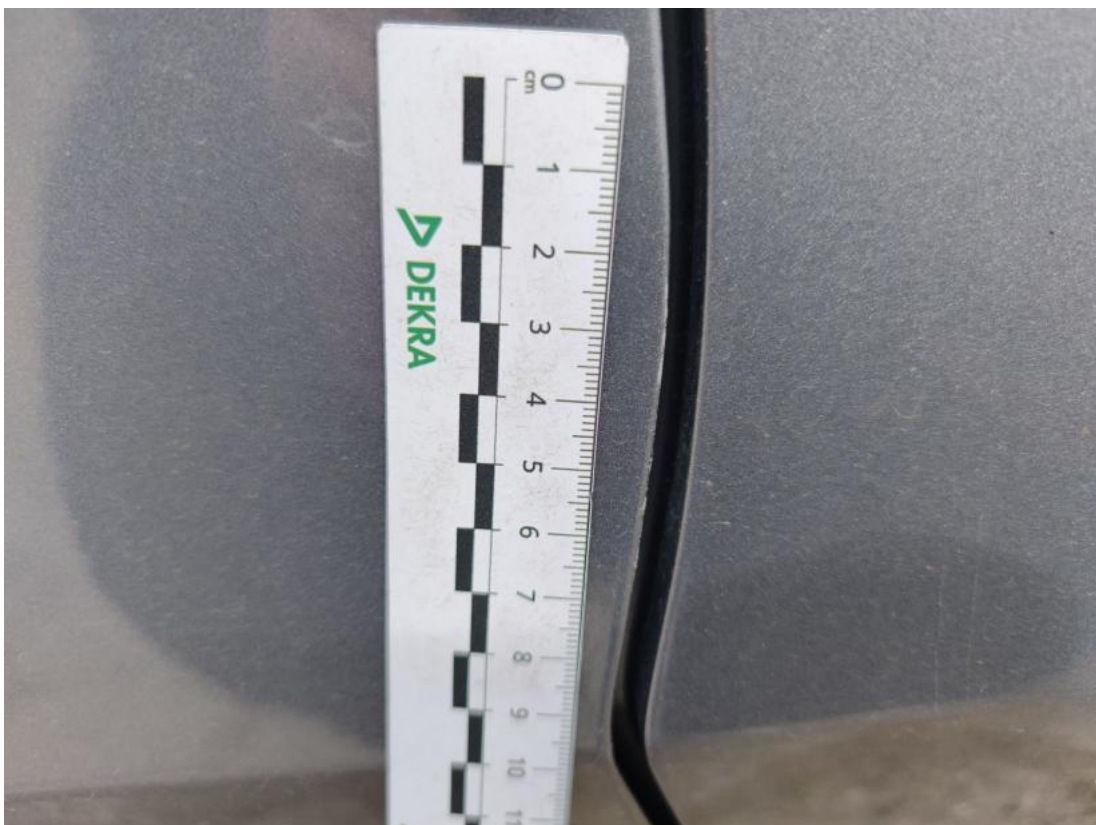
**Fot. 60**  
Drzwi przed L - Rysa/odprysk 1

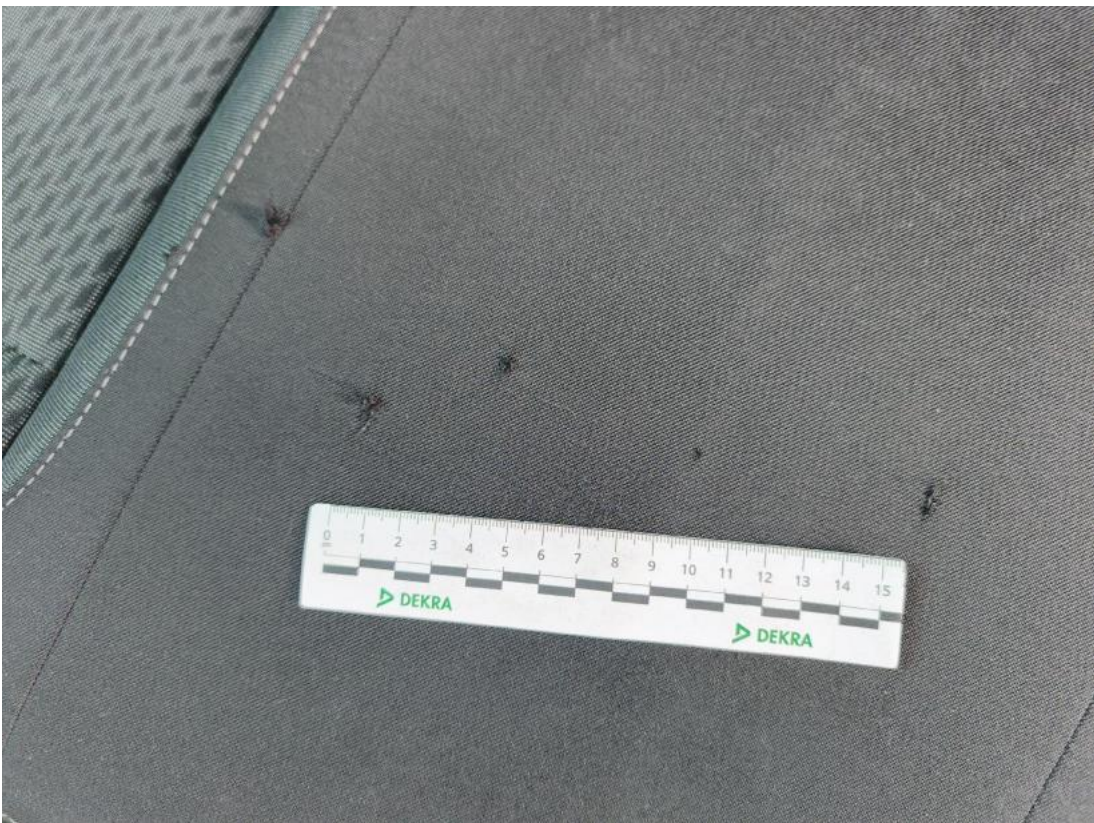
**Fot. 62**

Kanapa tyl. - Rysa/odprysk 1

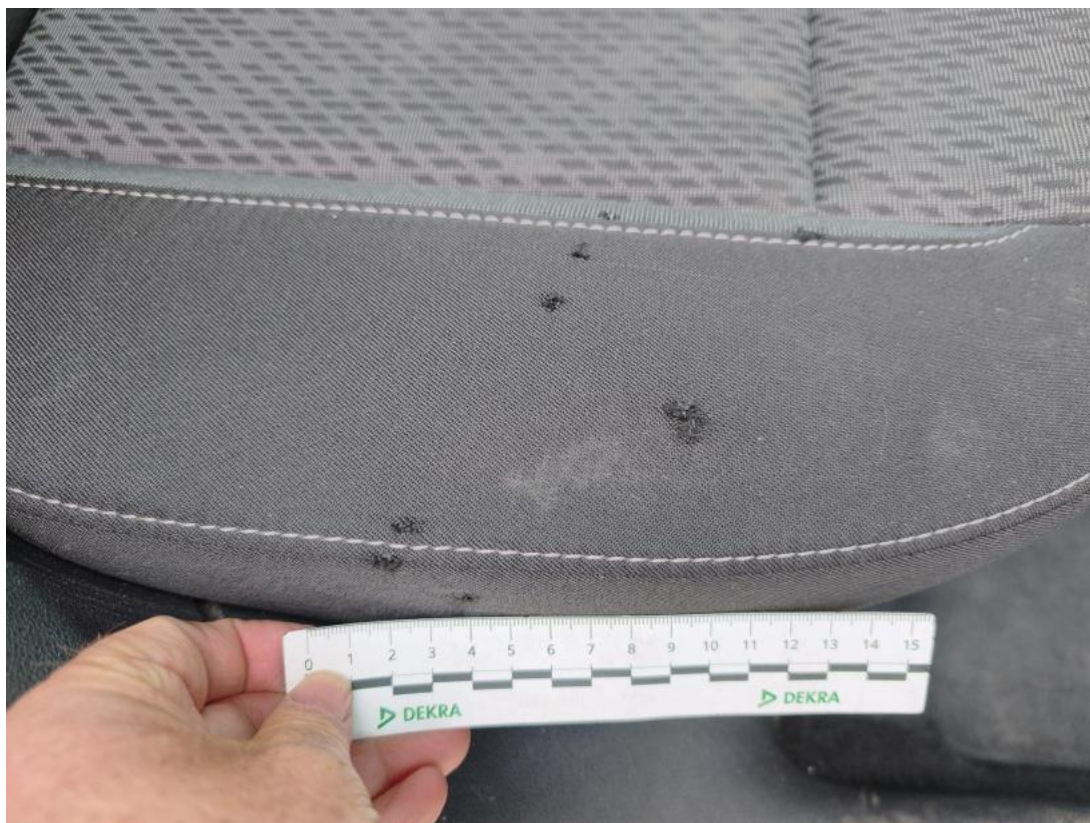
**Fot. 63**

Kanapa tyl.() - Rysa/odprysk 3
