Raport z oględzin pojazdu

Numer raportu	217898/1/26-11401	Data raportu	21-01-2026
Rzeczoznawcy	inż. Dariusz Pawliszyn mgr inż. Przemysław Ostap	Data oględzin	16-01-2026
Nr zlecenia	PCM(DZS)/GDA/95275/25/12/04	Miejsce oględzin	MASTER1 POZNAŃ/KOMORNIKI, PLAT...

Numer identyfikacyjny (VIN)	TMBAP6NH4K4050381
Marka, model	SKODA Rapid Liftback 17-19
Typ, wersja	Rapid 1.0 TSI Ambition
Numer rejestracyjny	WE688VX
Silnik (rodz./poj./moc)	benz./999 ccm/70 kW
Stan licznika	124 257 km
Data 1. rej./rok prod.	15-04-2019/2019
Data nast. bad. techn.	08-04-2026
Nadwozie	hatchback 5/5
Lakier	srebrny/METALIK
Skrzynia biegów	manualna

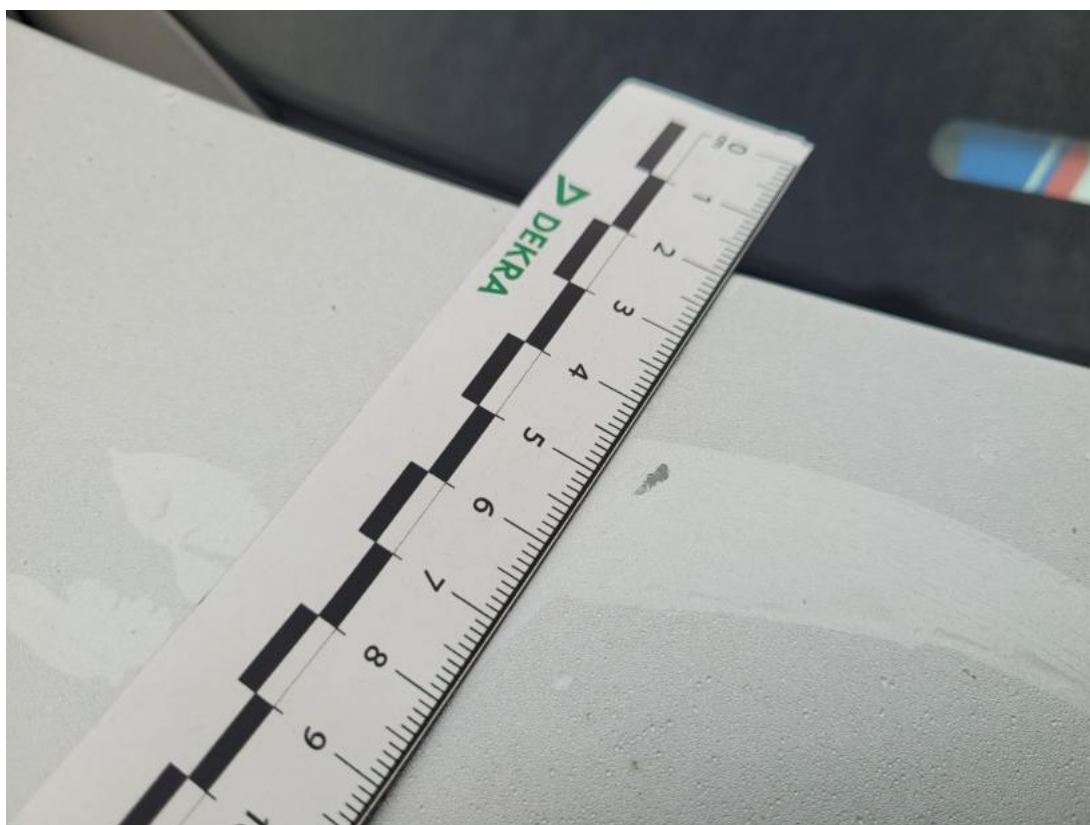
Fot. 34

1	Uszczelka drzwi/klapy	rozerwanie	WY	0.2
2	Pokrywa przednia	rysa/odprysk, ślady korozji	NA	0.5
3	Okładzina zderzaka przedniego	rysa/odprysk		
4	Drzwi przednie (nieuzbrojone) L	rysa/odprysk		
5	Spojler zderzaka tylnego	zarysowanie		
6	Blotnik tylny L	wgniecenie/odkształcenie

Pokrywa komory silnika - Rysa/odprysk 1

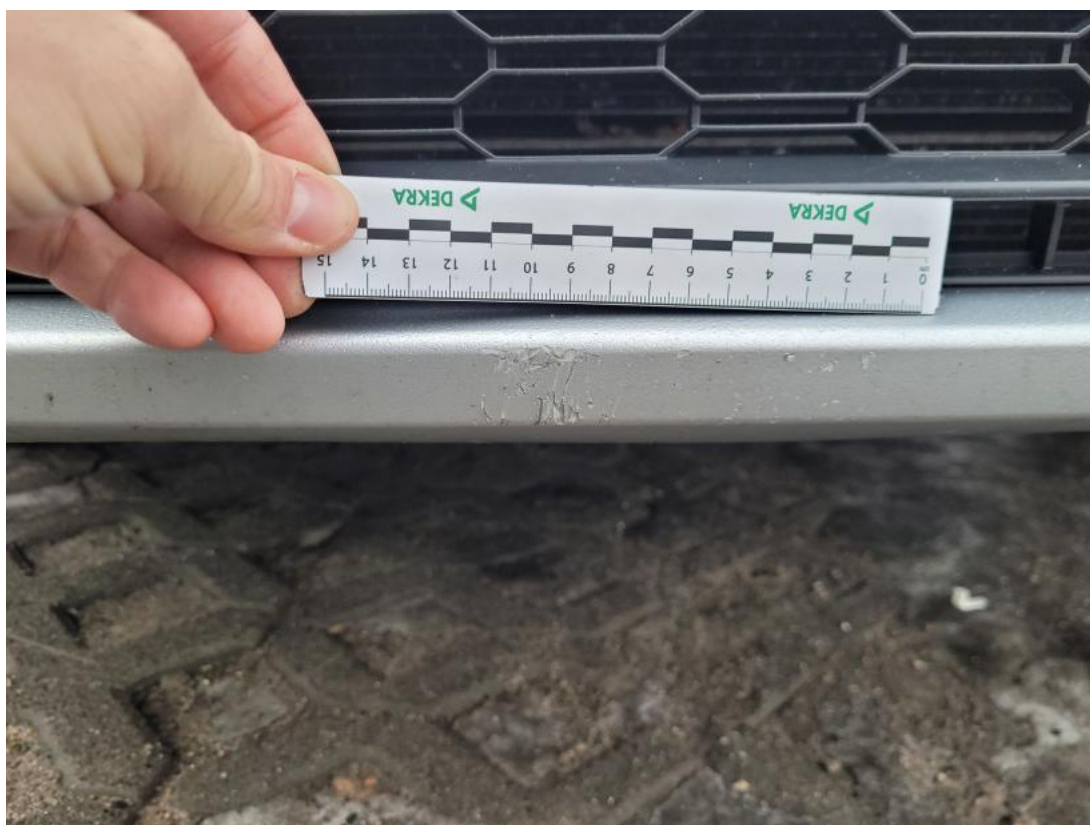
Fot. 35
Zderzak - Rysa/odprysk 1

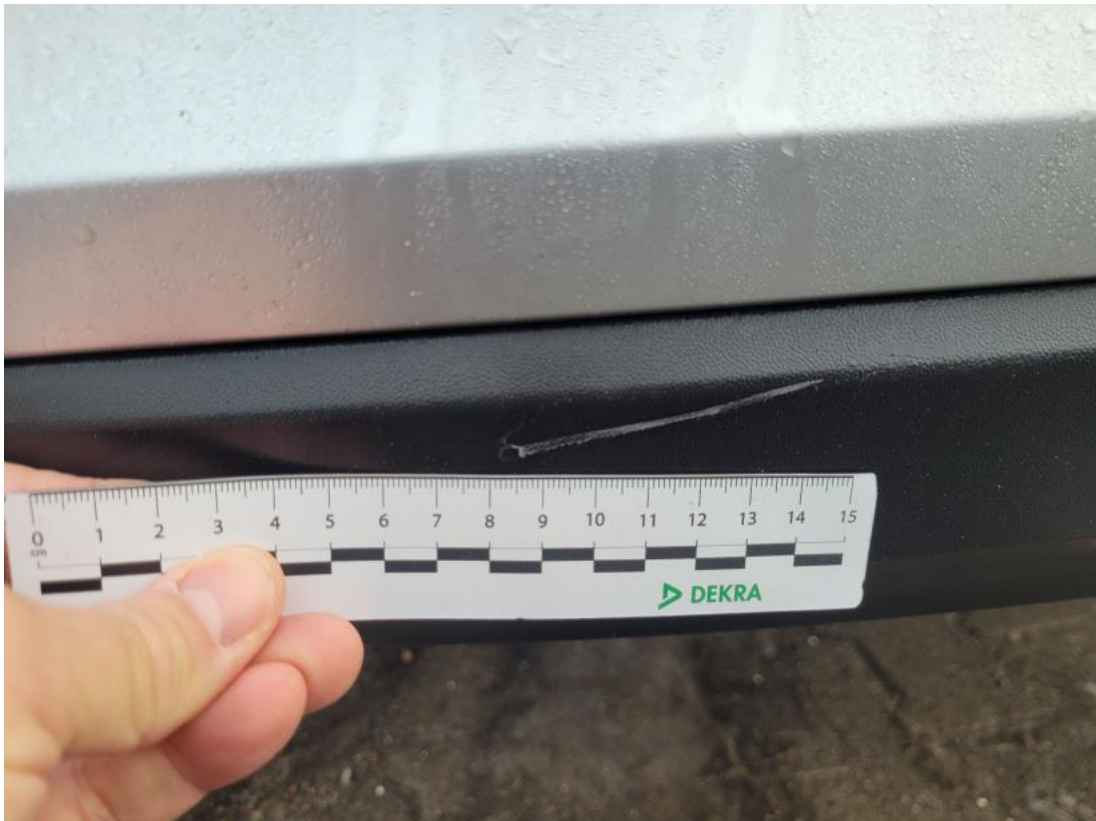
Fot. 37
Zderzak tylny - Rysa/odprysk 1

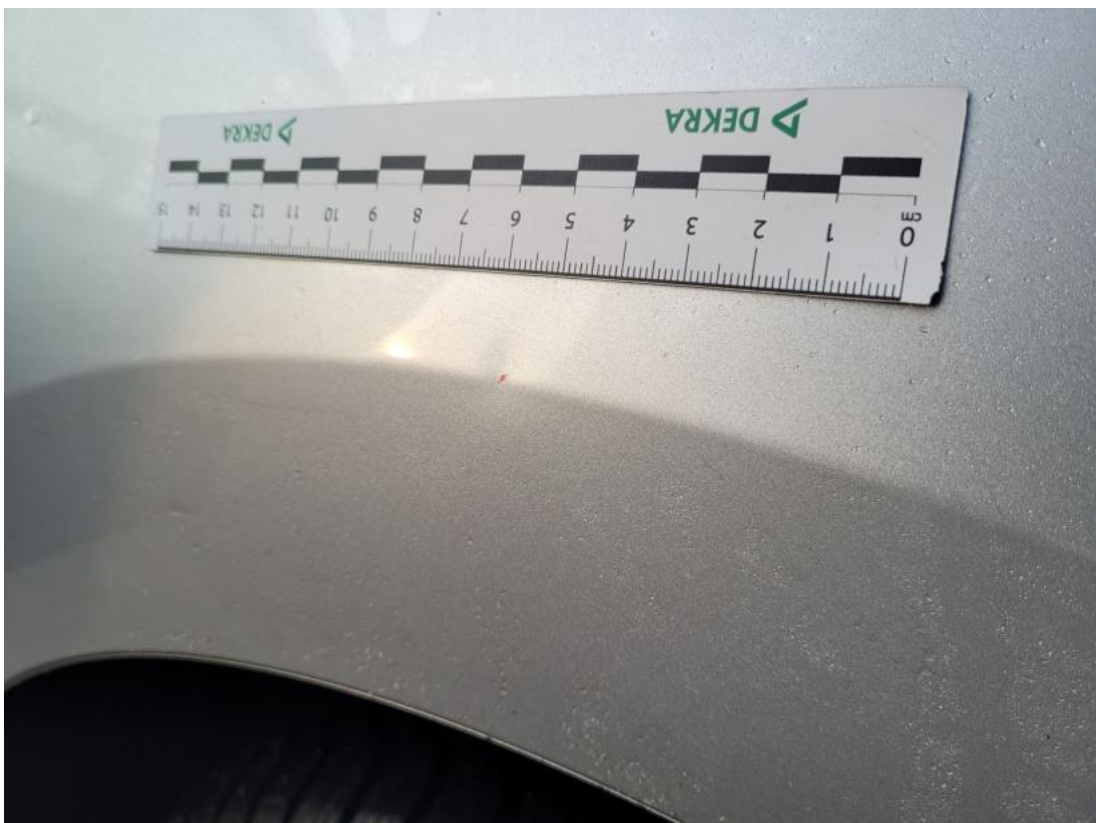
Fot. 38
Błotnik tylny L / Ściana boczna L - Wgniecenie/odkształcenie 1

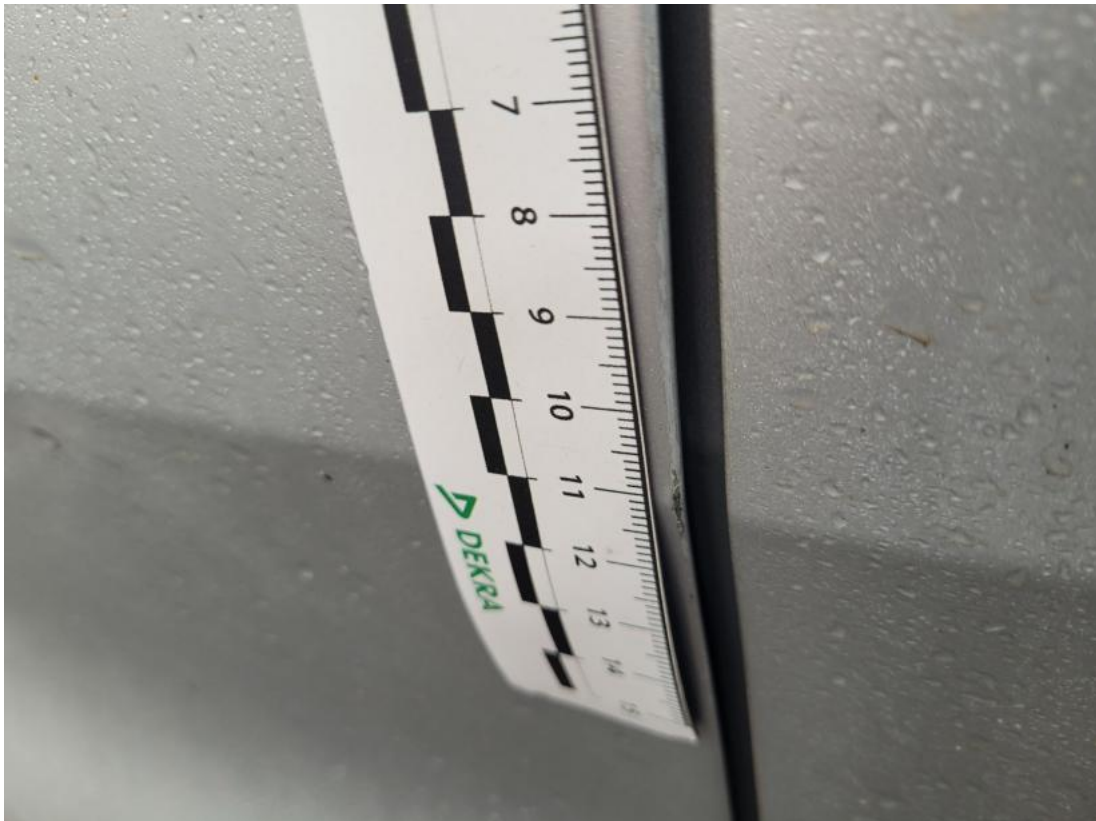
Fot. 39
Drzwi przed L - Rysa/odprysk 1

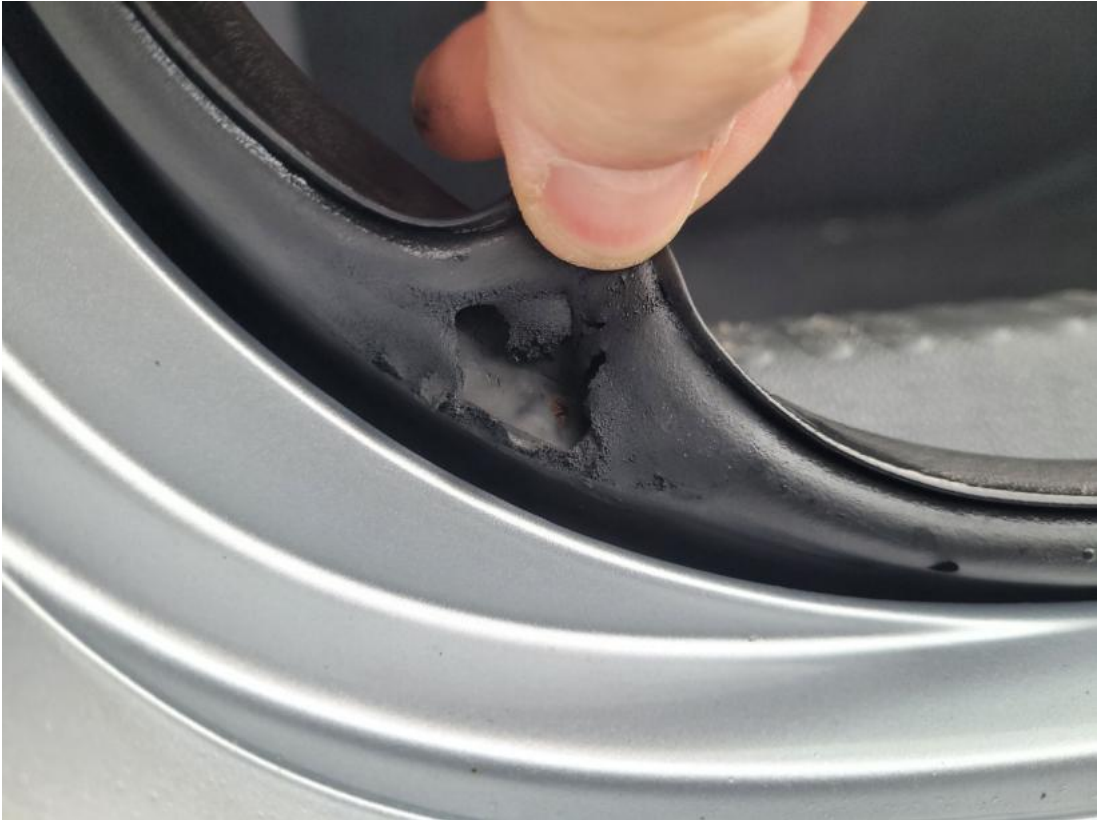
Fot. 41

Uszczelka pokrywy tylnej - Pęknięcie/rozerwanie 1
