Raport z oględzin pojazdu

Numer raportu	417630/12/25-9570	Data raportu	22-12-2025
Rzeczoznawca	Maciej Gruszczyński	Data oględzin	22-12-2025
Nr zlecenia	PCM(DZS)/GDA/99948/25/12/17	Miejsce oględzin	AUTOMARKET WOLA, PRYMASA TYSI...

Numer identyfikacyjny (VIN)	VF1R9800863163951
Marka, model	RENAULT Clio IV 16-20
Typ, wersja	Clio 0.9 Energy TCe Limited 2018
Numer rejestracyjny	WE235WN
Silnik (rodz./poj./moc)	benz./898 ccm/66 kW
Stan licznika	150 331 km
Data 1. rej./rok prod.	26-06-2019/2019
Data nast. bad. techn.	28-06-2026
Nadwozie	hatchback 5/5
Lakier	szary/2-warstwowy metalizowany
Skrzynia biegów	manualna

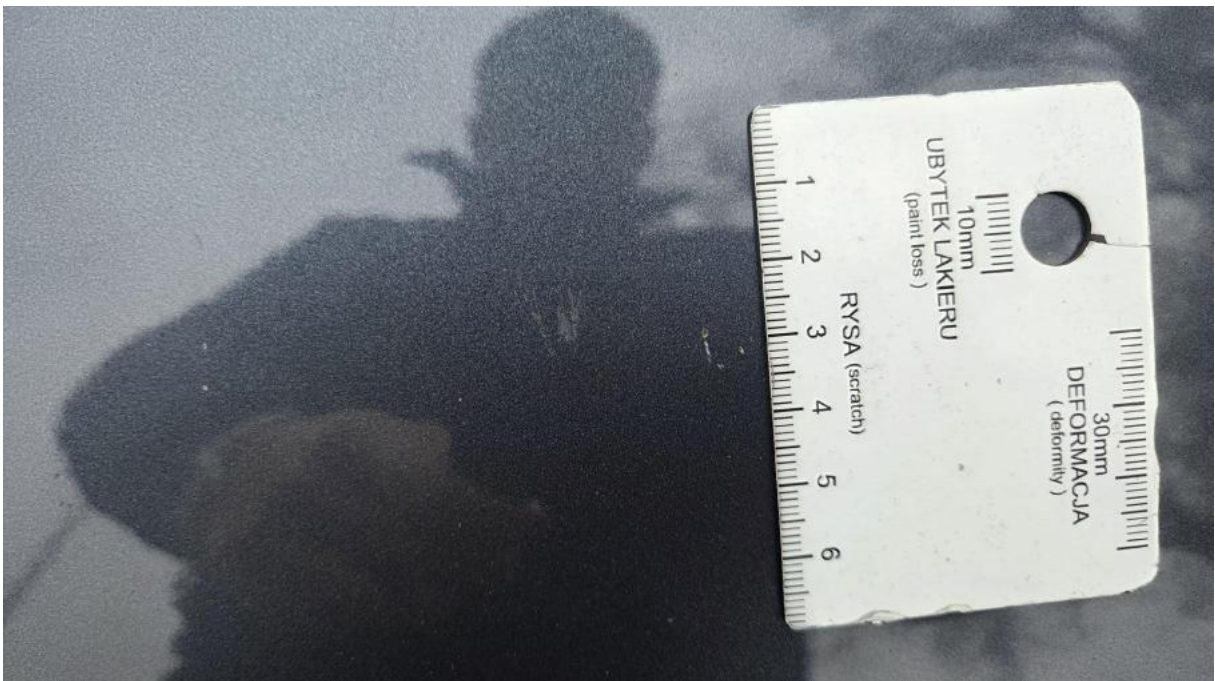
Fot. 34

3	Pokrywa przednia	wgniecenie/odkształcenie, rysa/odprysk, ślady korozji	NA	1
4	Błotnik tylny R	wgniecenie/odkształcenie, rysa/odprysk	NA	1.5
5	Dach	wgniecenie/odkształcenie		
6	Drzwi przednie (nieuzbrojone) R	rysa/odprysk		
7	Nakładka dolna drzwi przednich L	wgniecenie/odkształcenie, rysa/odprysk		
8	Drzwi tylne (nieuzbrojone) L	rysa/odprysk		
9	Drzwi tylne (nieuzbrojone) R	rysa/odprysk, wgniecenie/odkształcenie

Pokrywa komory silnika - Rysa/odprysk 1

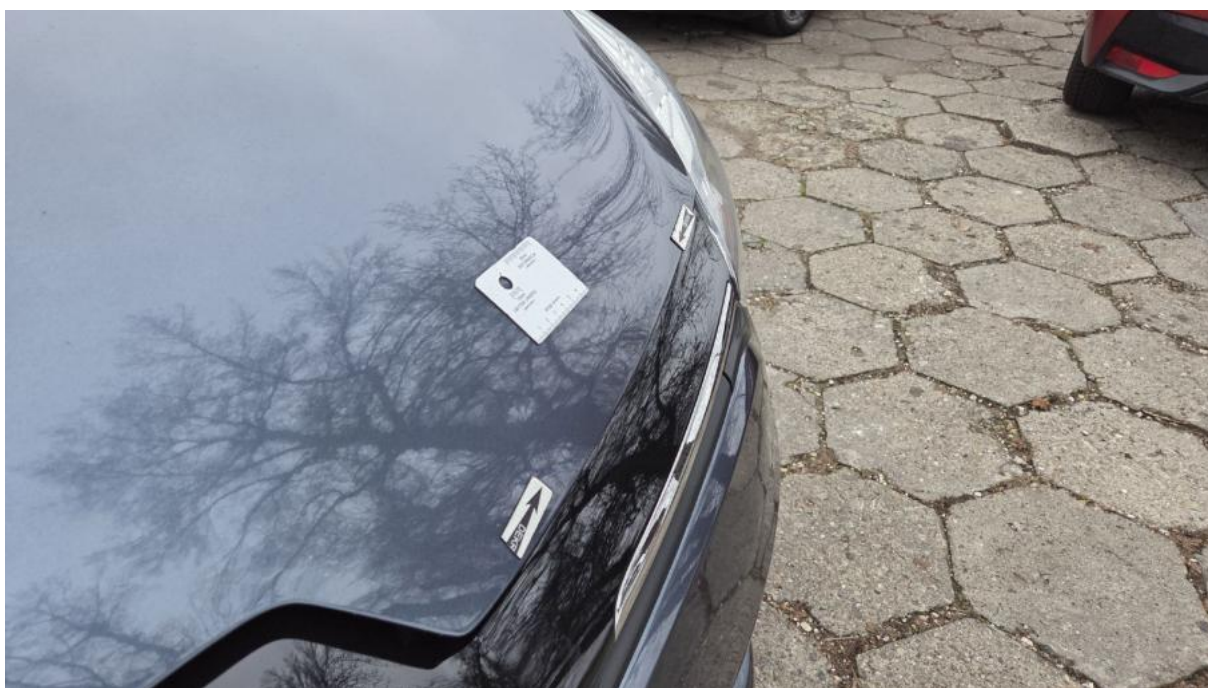
Fot. 35

Pokrywa komory silnika - Wgniecenie/odkształcenie 1

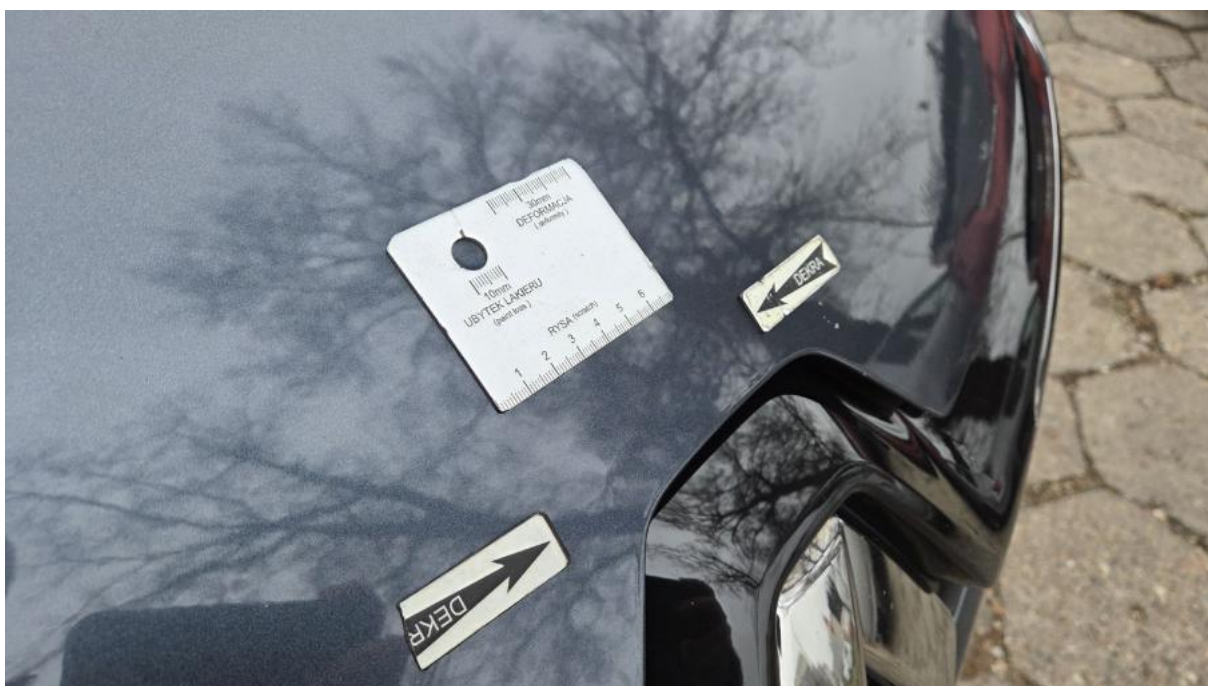
Fot. 36

Pokrywa komory silnika - Wgniecenie/odkształcenie 2

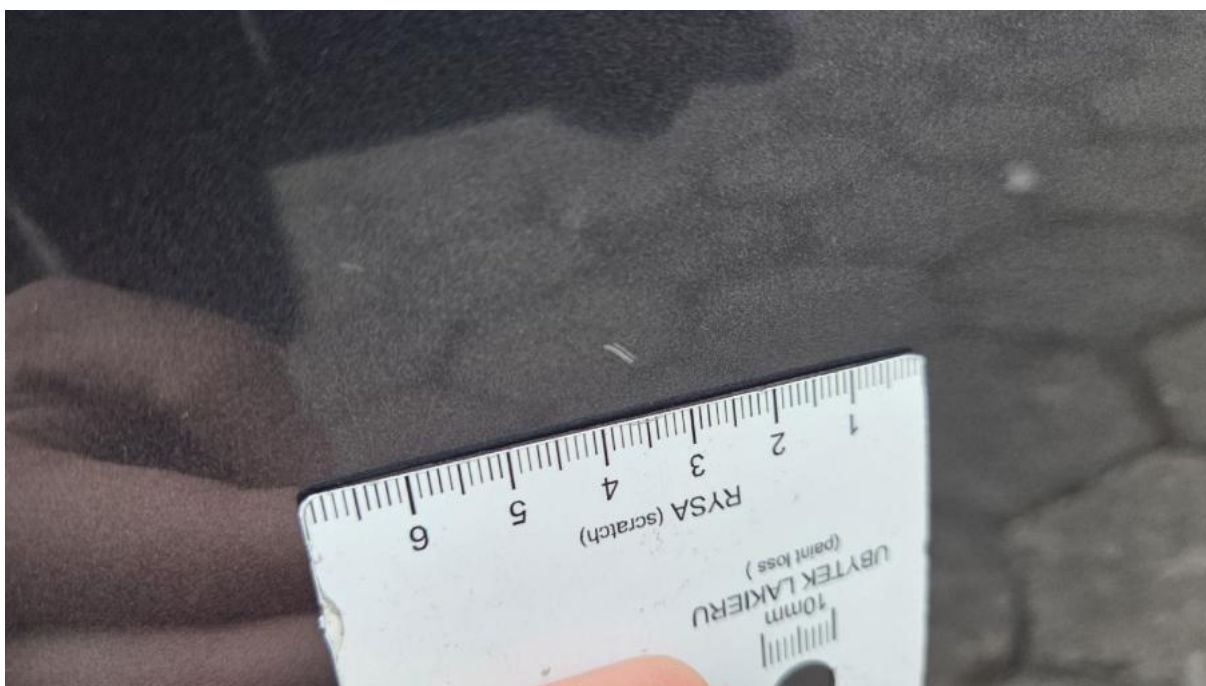
Fot. 37

Drzwi przednie P - Rysa/odprysk 1

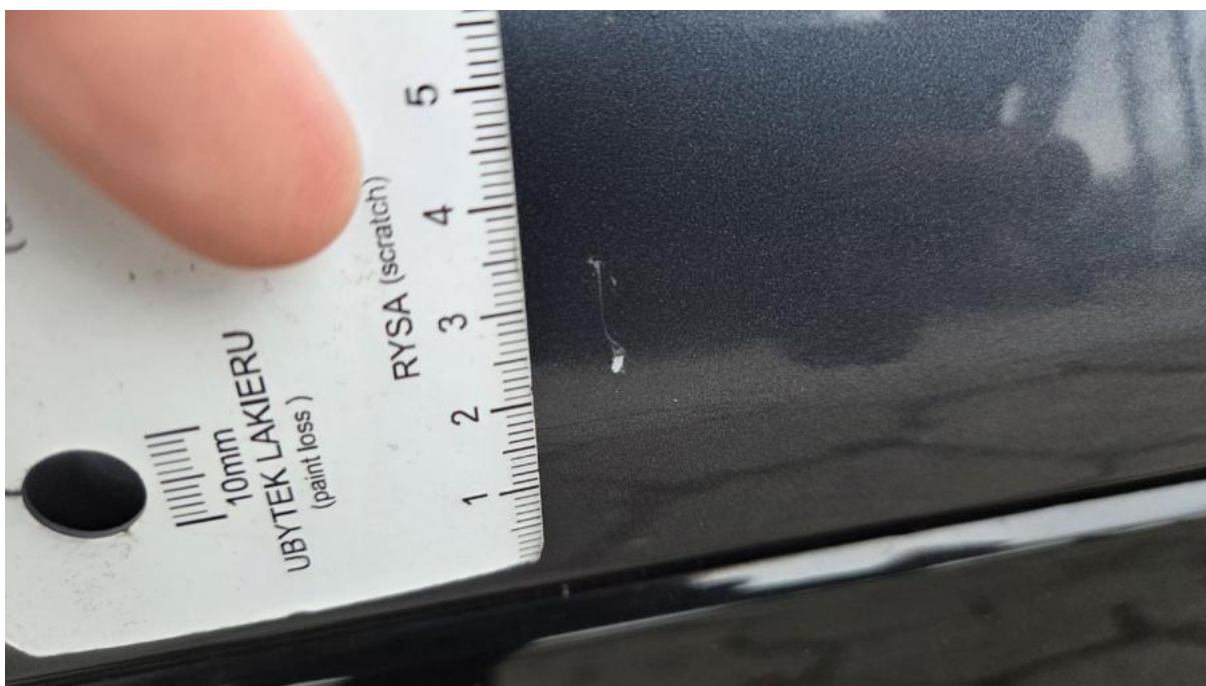
Fot. 38

Drzwi tylne P - Rysa/odprysk 1

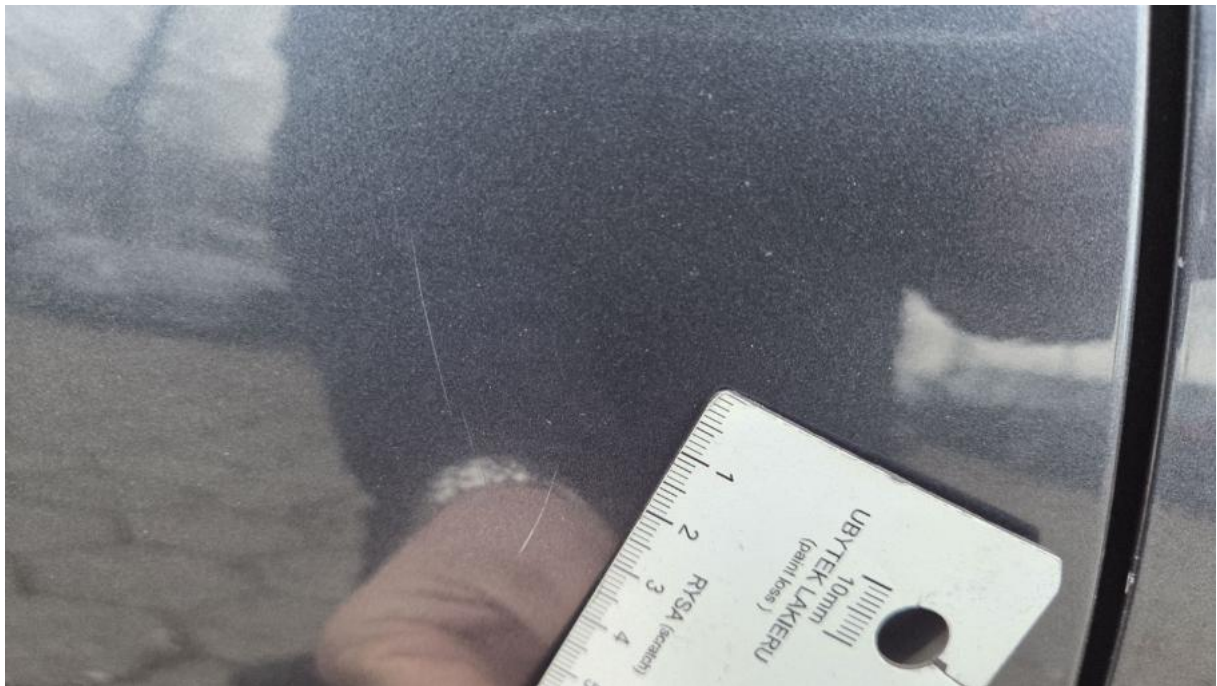
Fot. 39

Drzwi tylne P - Rysa/odprysk 2

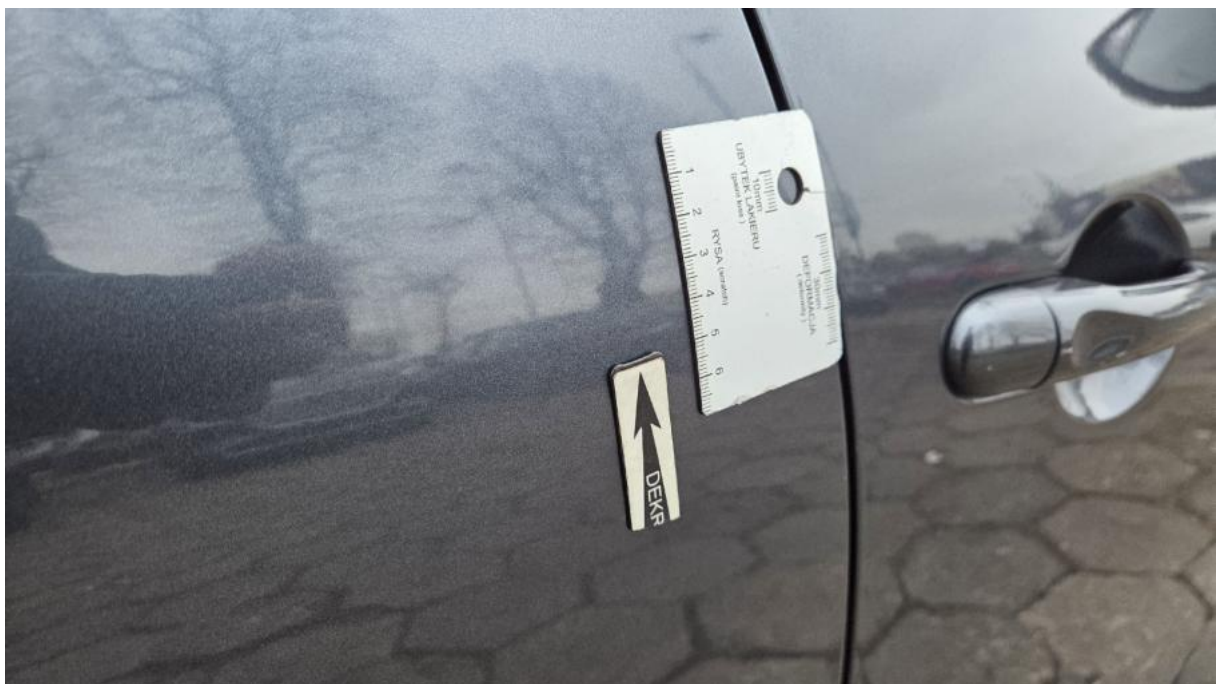
Fot. 40

Drzwi tylne P - Wgniecenie/odkształcenie 1

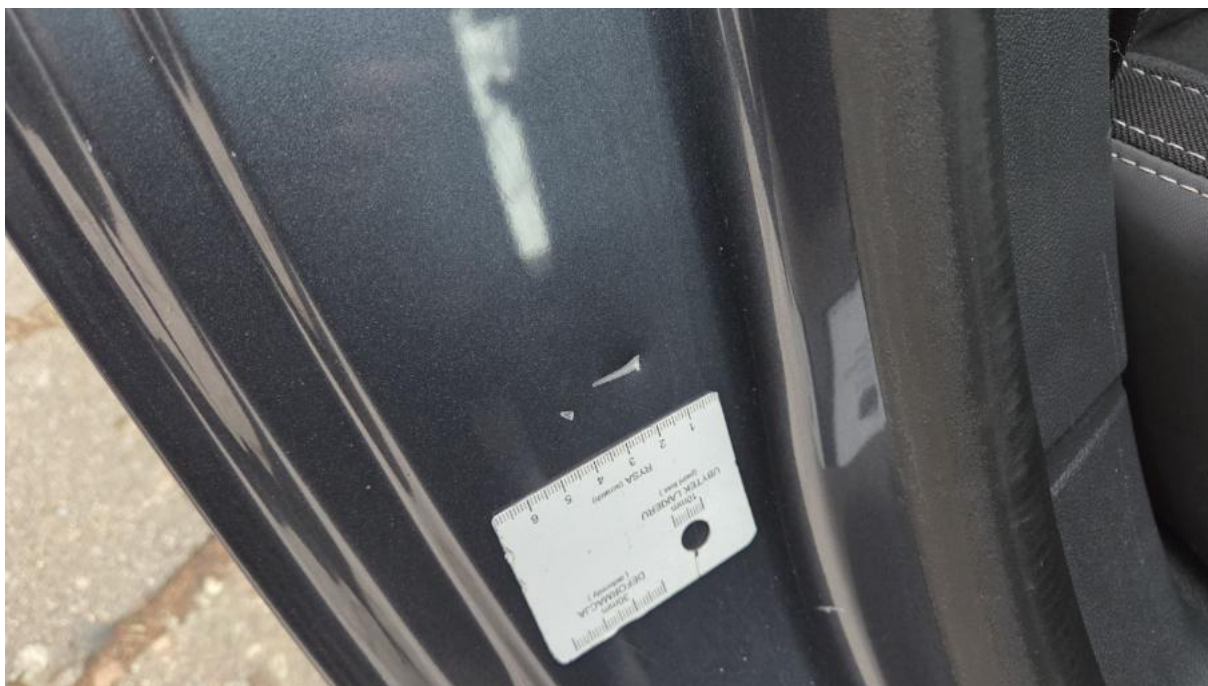
Fot. 41

Błotnik tylny P / Ściana boczna P - Rysa/odprysk 1

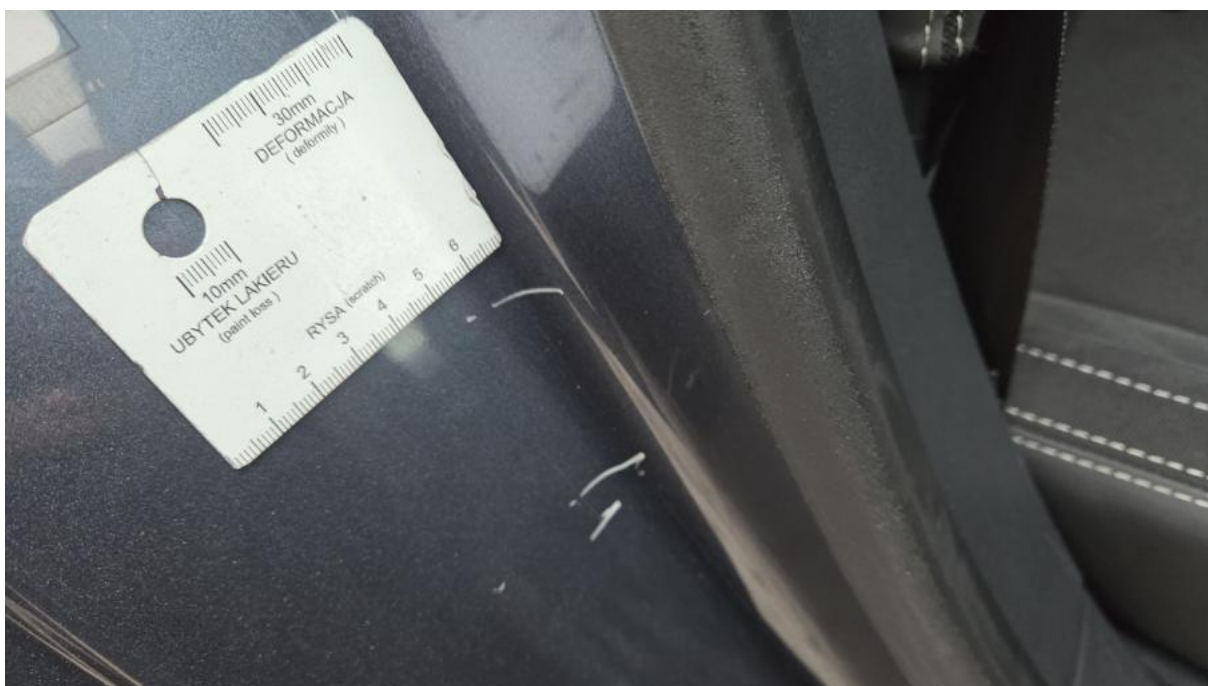
Fot. 42

Błotnik tylny P / Ściana boczna P - Rysa/odprysk 2

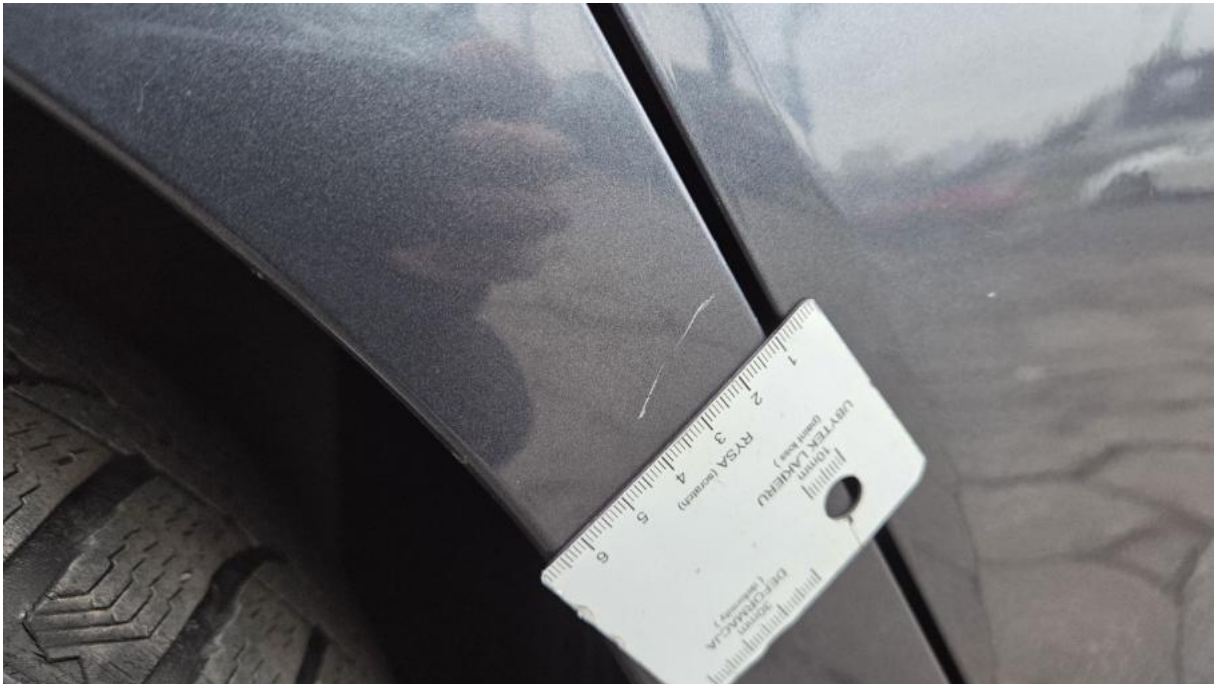
Fot. 43

Błotnik tylny P / Ściana boczna P() - Rysa/odprysk 3

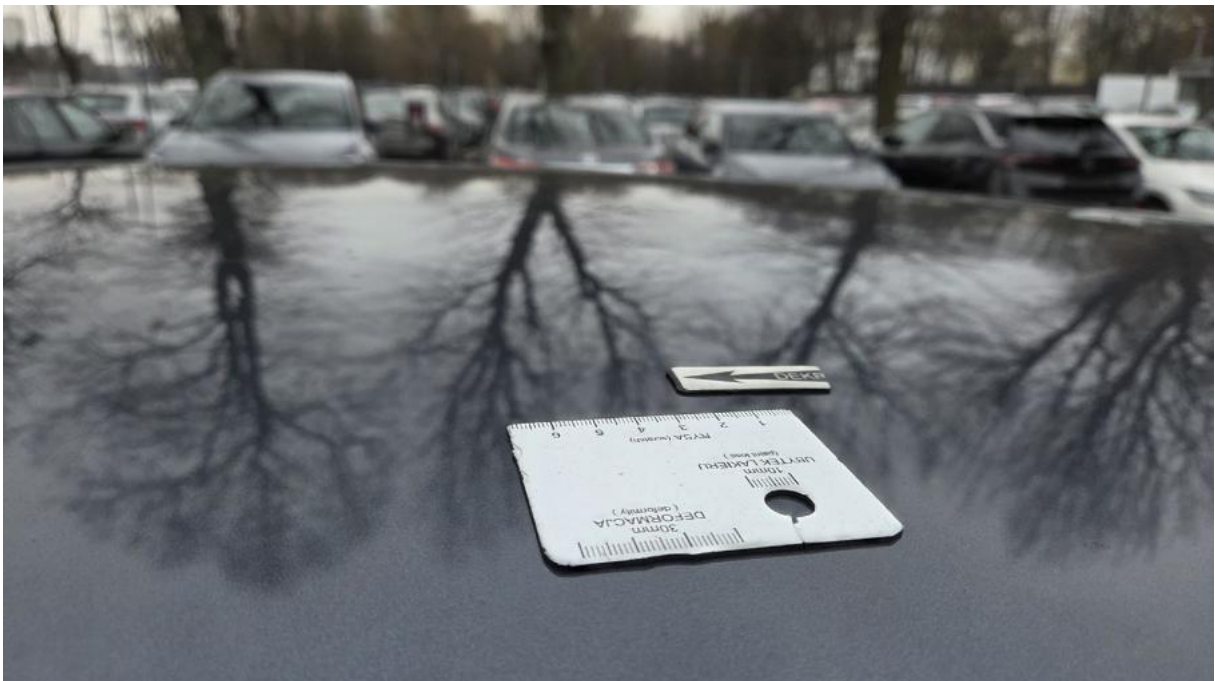
Fot. 44

Dach - Wgniecenie/odkształcenie 1

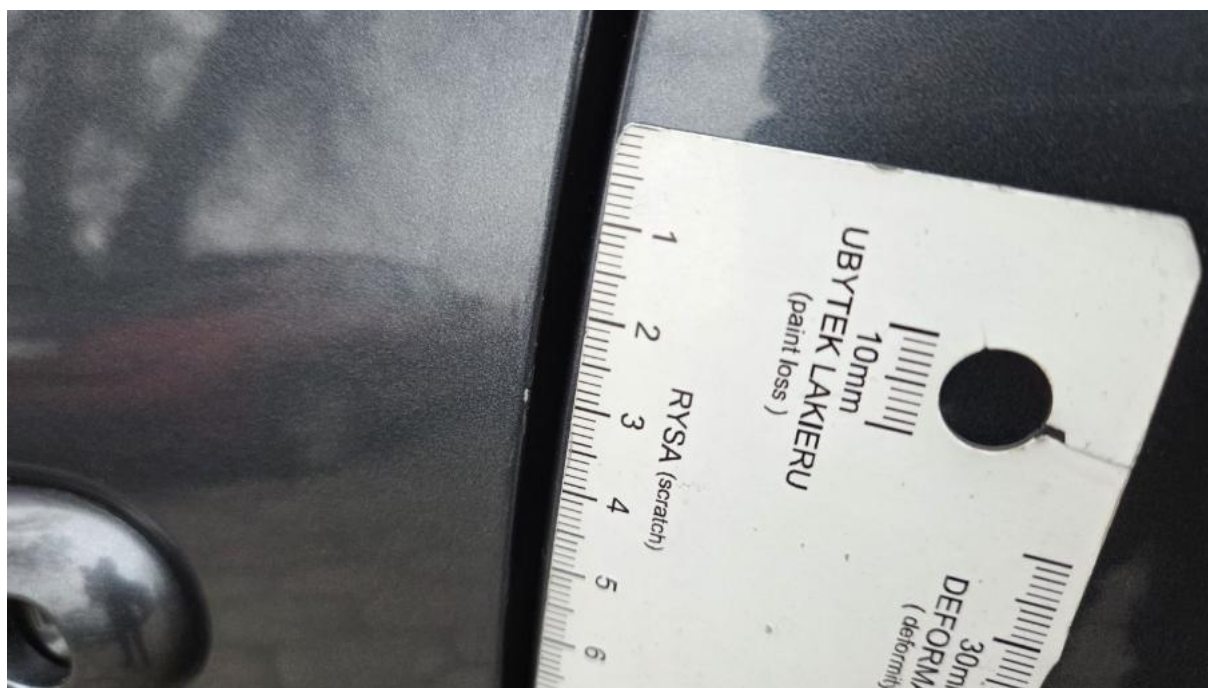
Fot. 45

Drzwi przed L - Rysa/odprysk 1

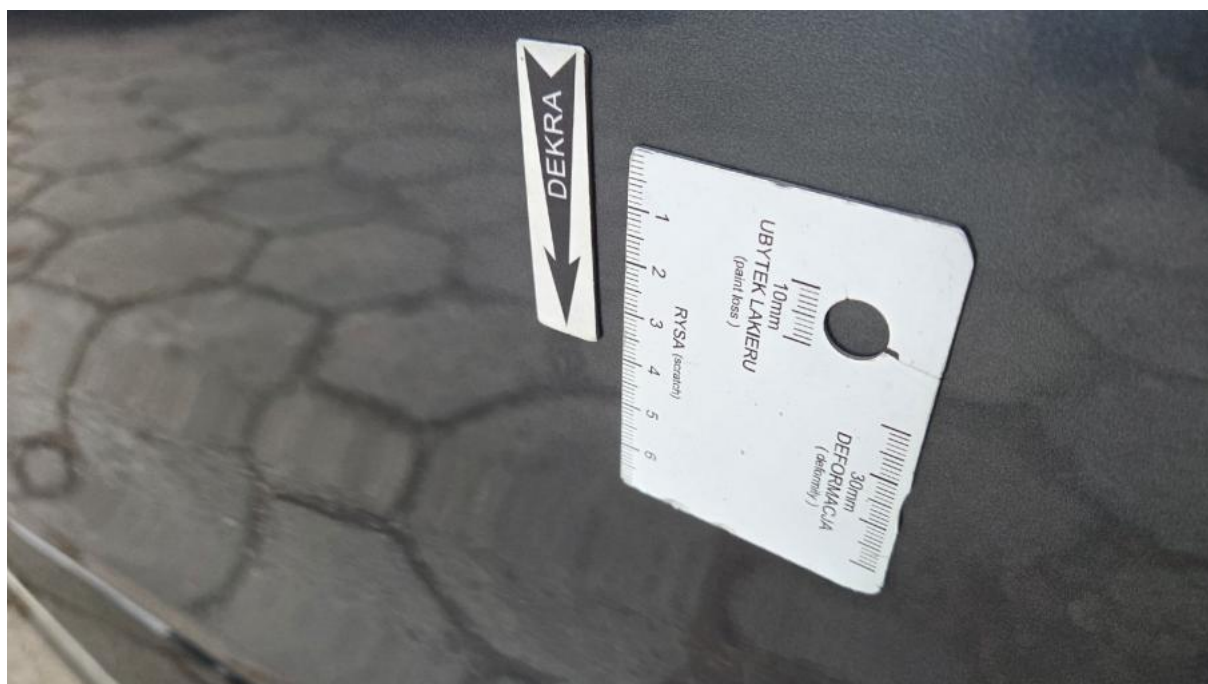
Fot. 46

Drzwi przed L - Wgniecenie/odkształcenie 1

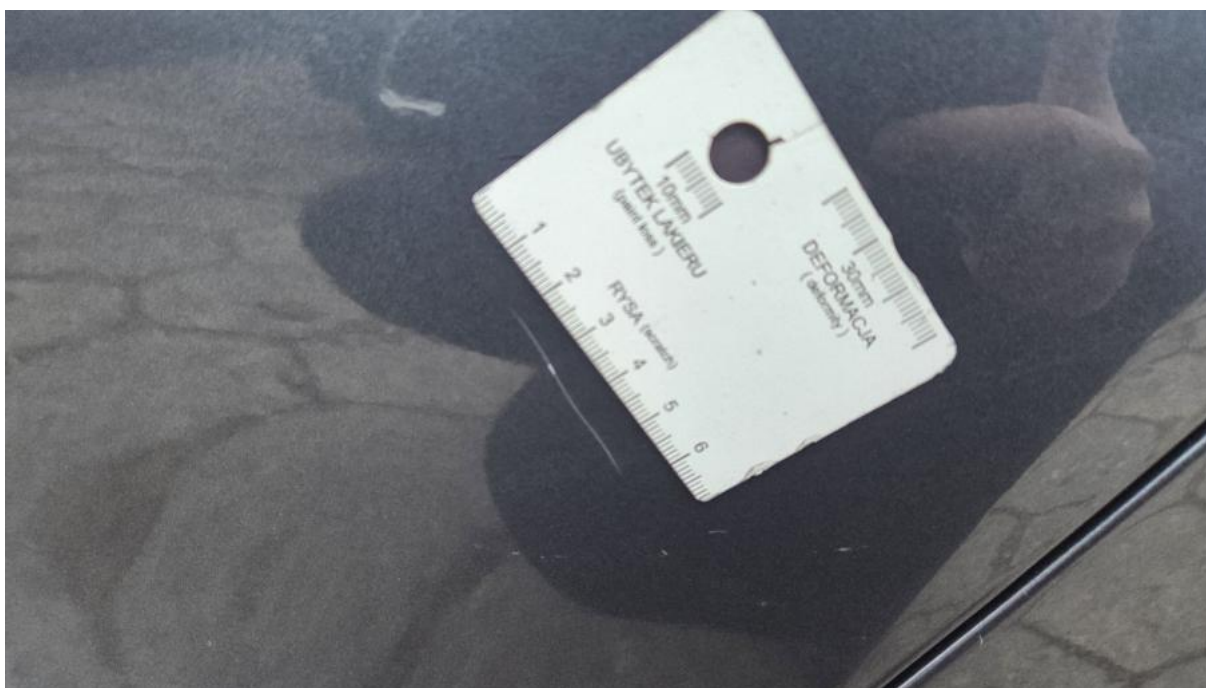
Fot. 47

Drzwi tylne L - Rysa/odprysk 1

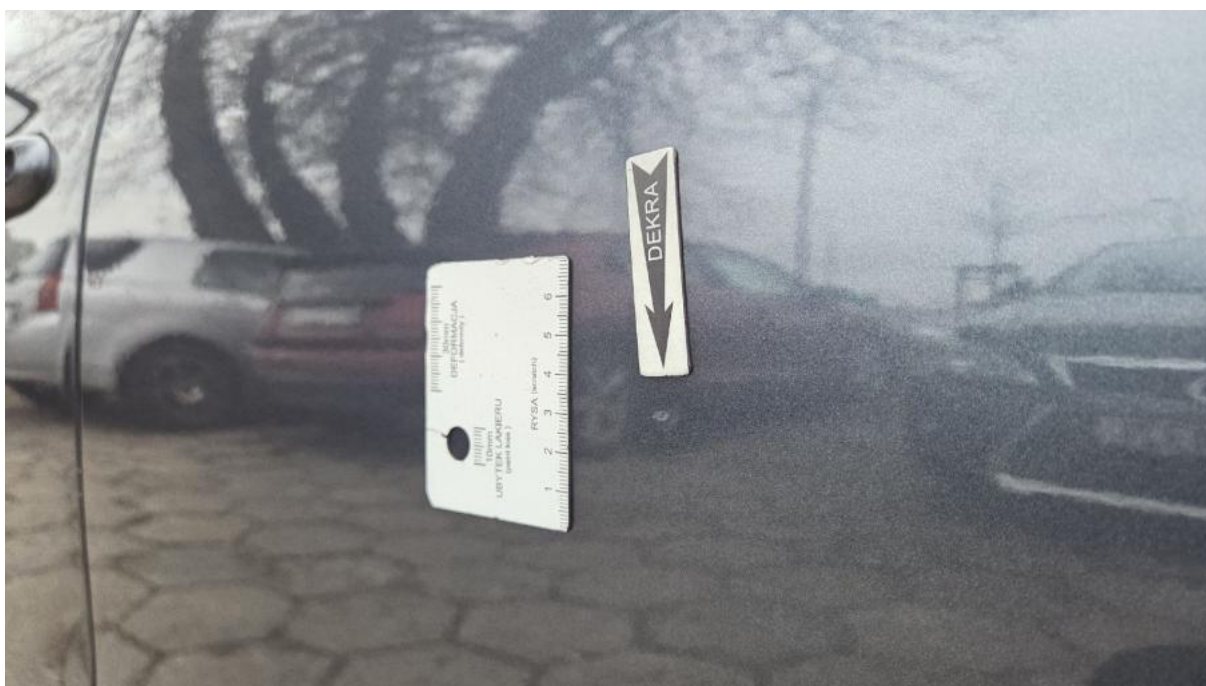
Fot. 48

Drzwi tylne L - Wgniecenie/odkształcenie 1

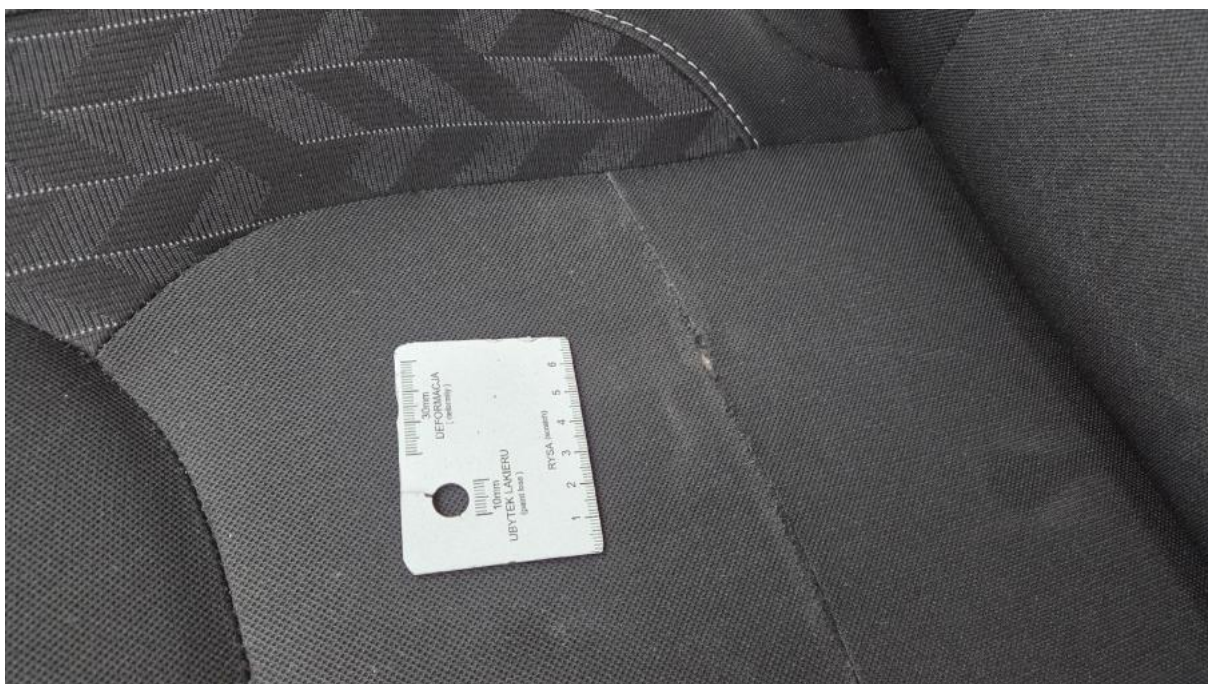
Fot. 49

Poz.	Nazwa pozycji	Opis uszkodzeń	Kwalifik.	Naprawa [rbg]
1	Tapicerka siedziska 1.rząd L	rozerwanie	WY	0.9
2	Tapicerka siedziska 2.rząd	przepalenie	WY	1.1

Fotel prz. lew. - Pęknięcie/rozerwanie 1

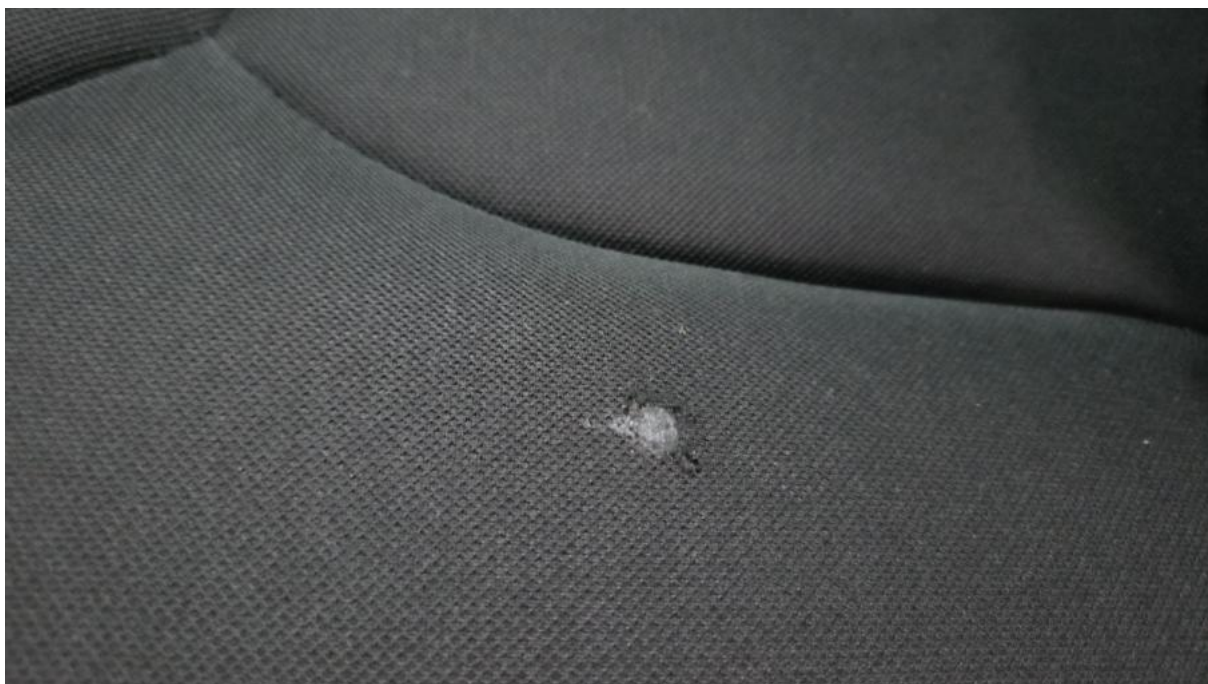
Fot. 50

Kanapa tyl. - Pęknięcie/rozerwanie 1
