Raport z oględzin pojazdu

Numer raportu	217261/11/25-11401	Data raportu	28-11-2025
Rzeczoznawcy	Leszek Bizański (NEW) mgr inż. Przemysław Ostap	Data oględzin	26-11-2025
Nr zlecenia	PCM(DZS)/GDA/89934/25/11/20	Miejsce oględzin	MASTER1 MYSŁOWICE, OBRZEŻNA PŁ.

Numer identyfikacyjny (VIN)	TMBAS7NE7K0124751
Marka, model	SKODA Octavia III 17-20
Typ, wersja	Octavia 2.0 TSI GPF Style DSG
Numer rejestracyjny	PO1KL21
Silnik (rodz./poj./moc)	benz./1984 ccm/140 kW
Stan licznika	184 445 km
Data 1. rej./rok prod.	08-04-2019/2019
Data nast. bad. techn.	03-04-2026
Nadwozie	hatchback 5/5
Lakier	czarny/METALIK
Skrzynia biegów	automatyczna

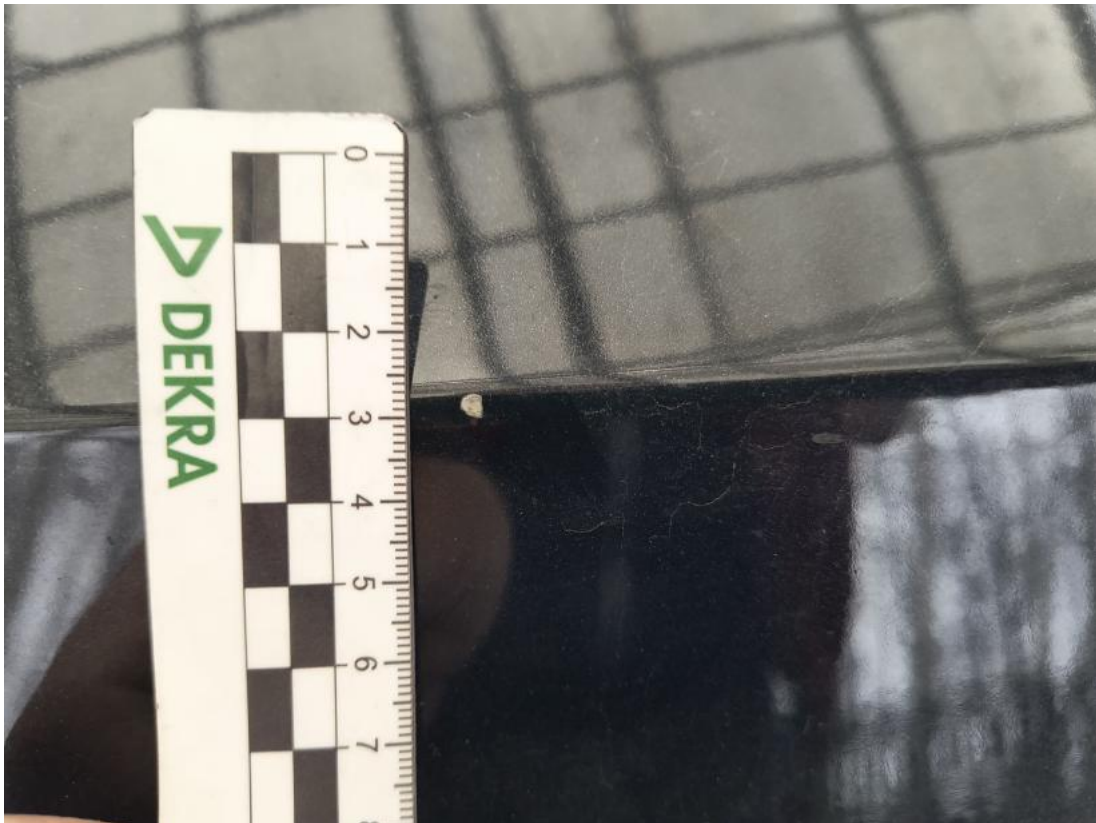
Fot. 37
Pokrywa komory silnika - Rysa/odprysk 1

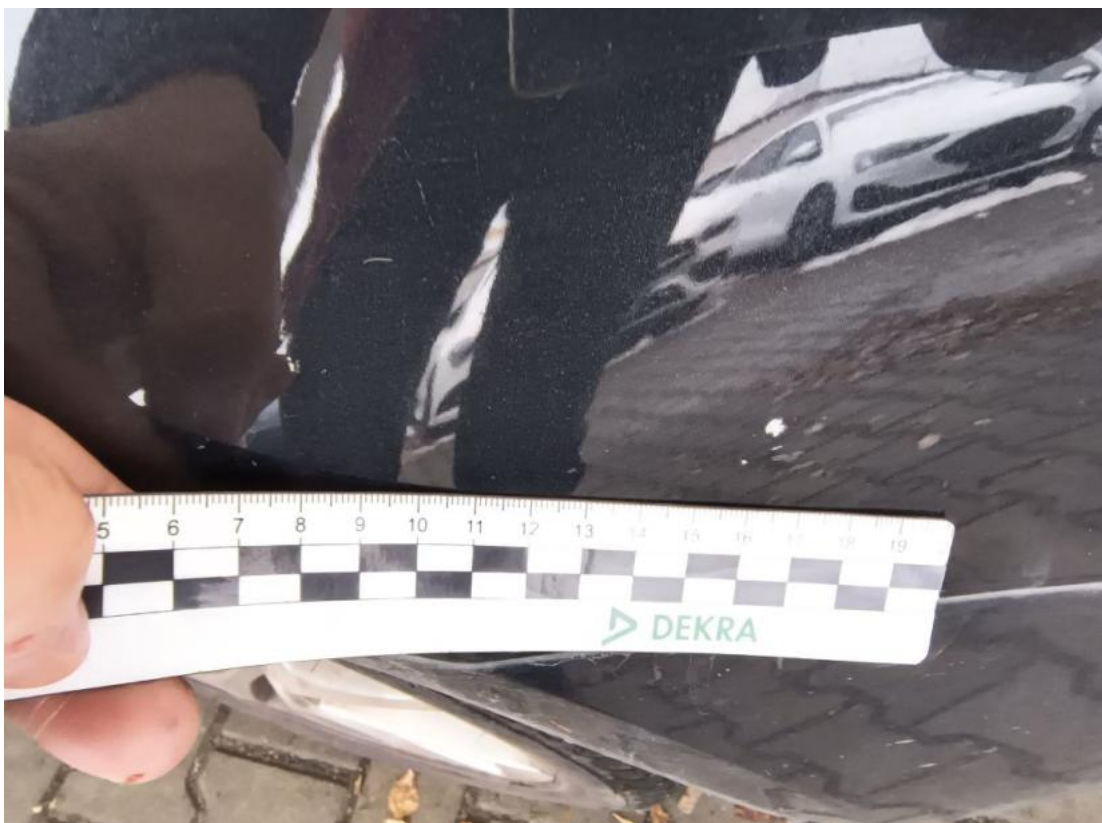
Fot. 39

Błotnik przedni P - Rysa/odprysk 1

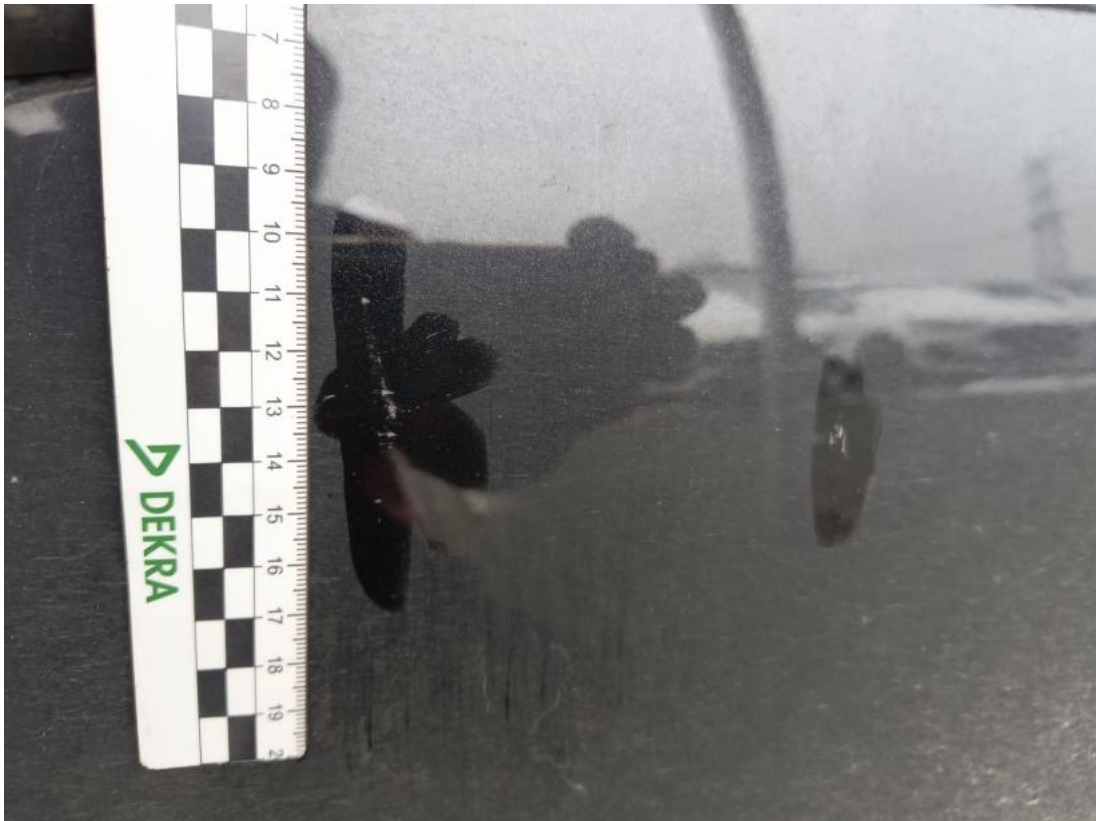
Fot. 41

Drzwi przednie P - Rysa/odprysk 1

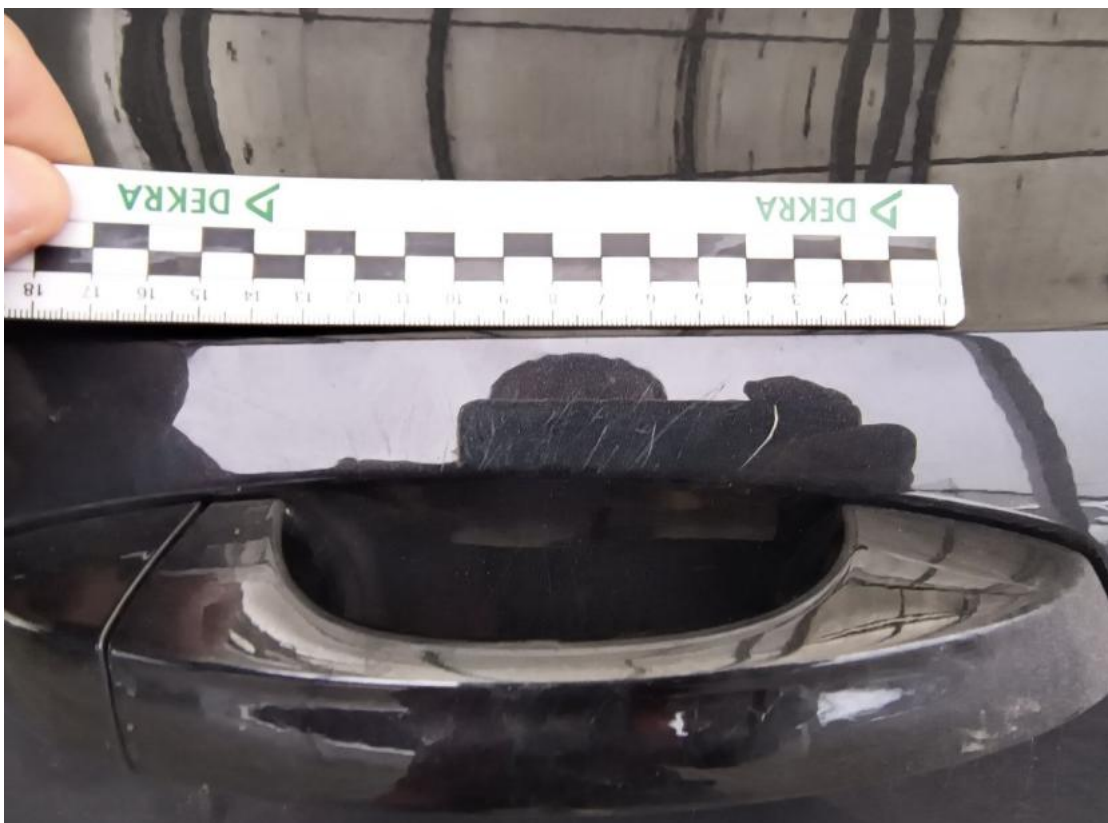
Fot. 42

Drzwi przednie P - Rysa/odprysk 2

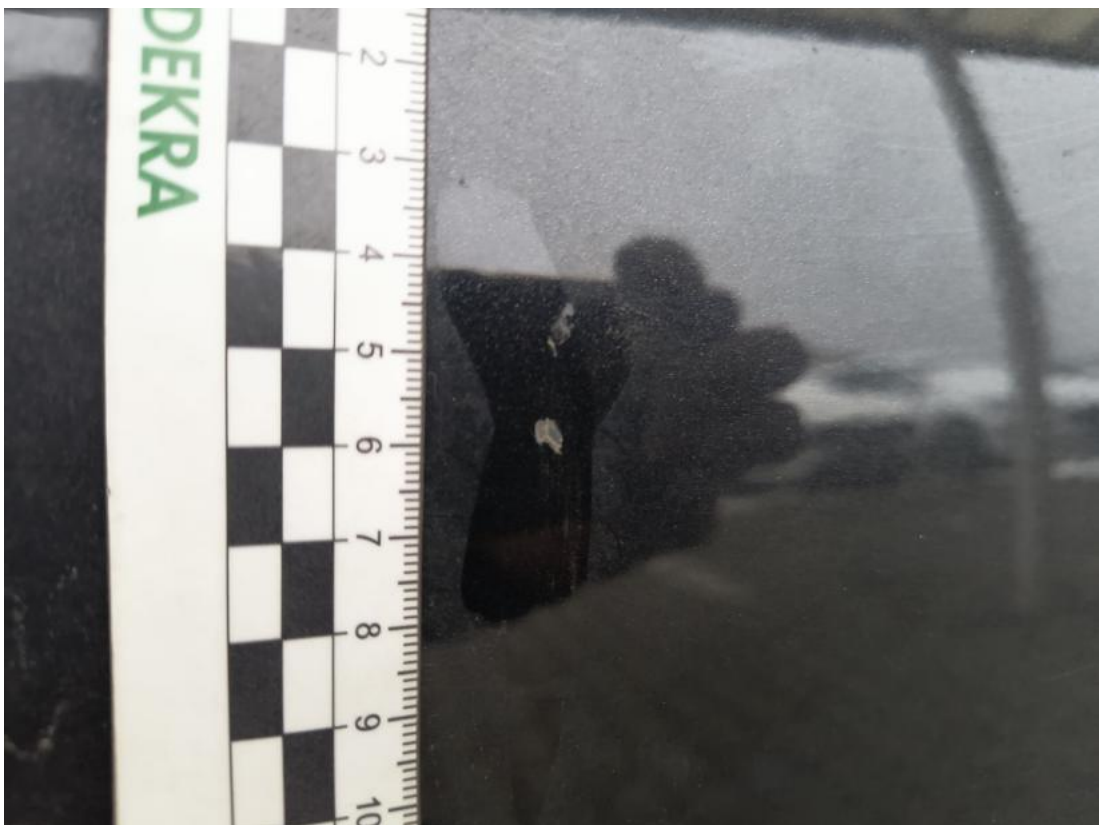
Fot. 44
Drzwi tylne P - Rysa/odprysk 1

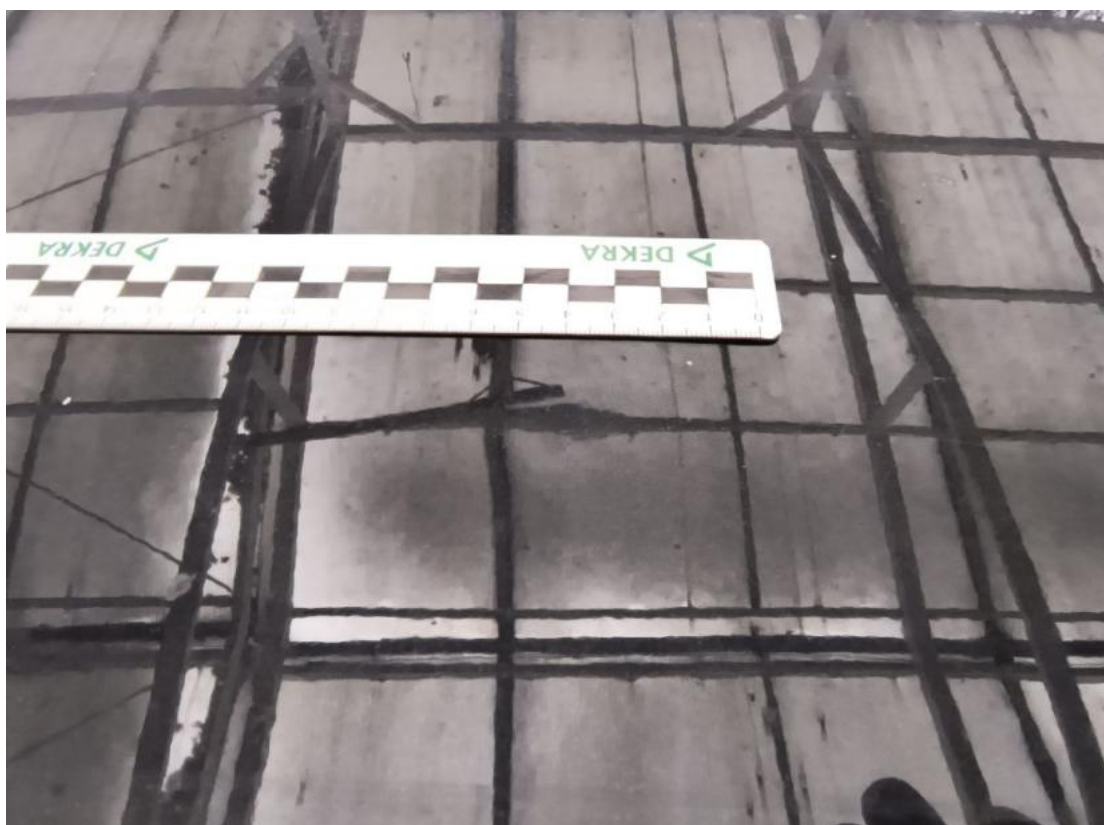
Fot. 46

Dach - Wgniecenie/odkształcenie 1

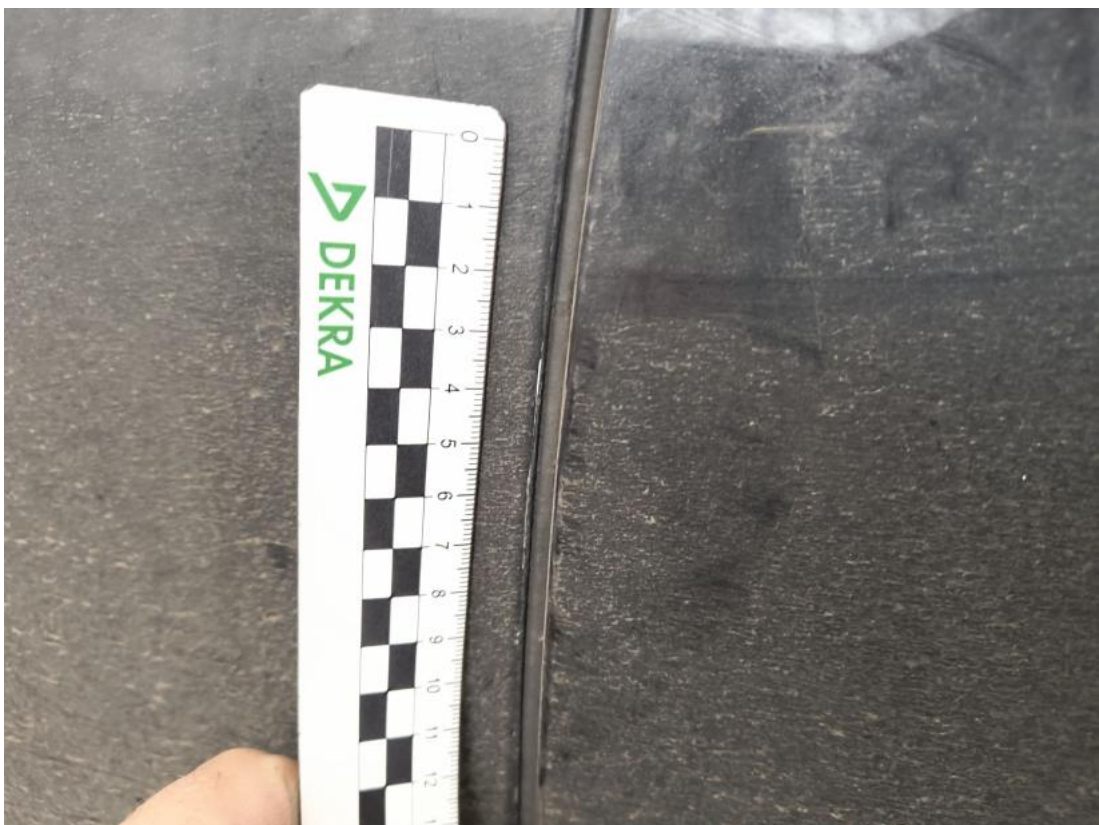
Fot. 48
Drzwi przed L - Rysa/odprysk 1

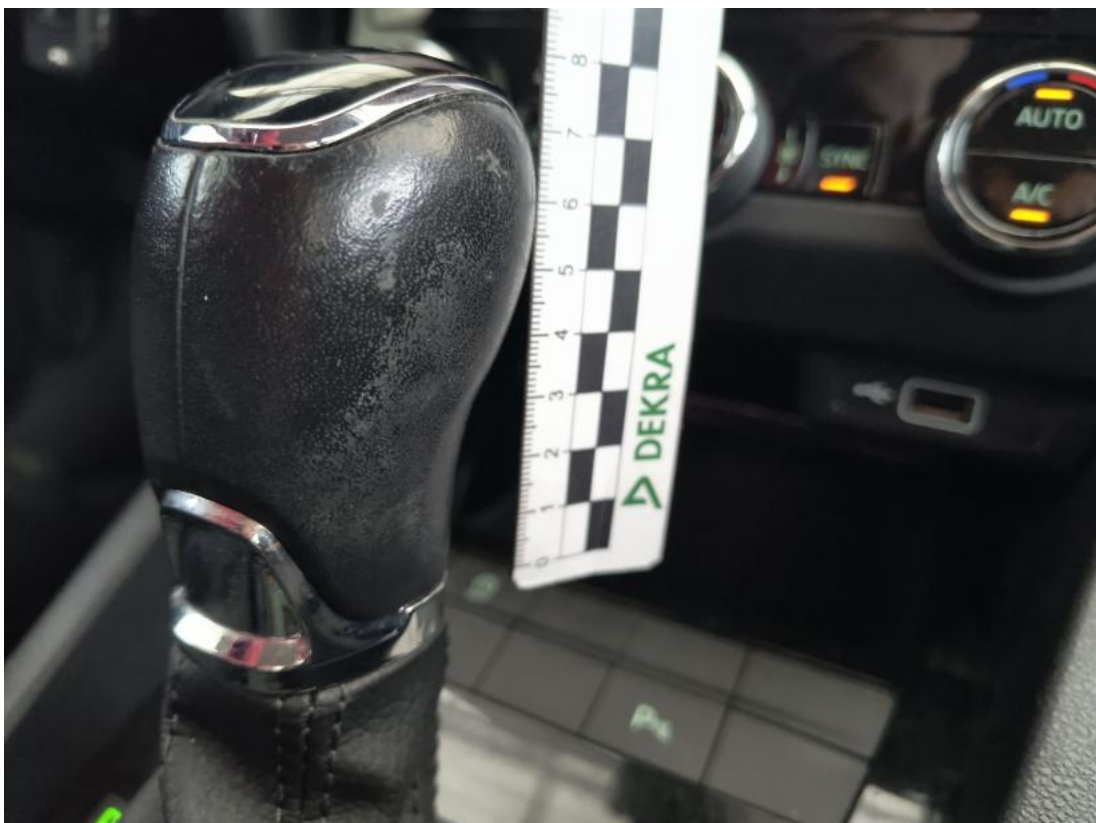
Fot. 50

Gałka dźwigni zmiany biegów - Rysa/odprysk 1

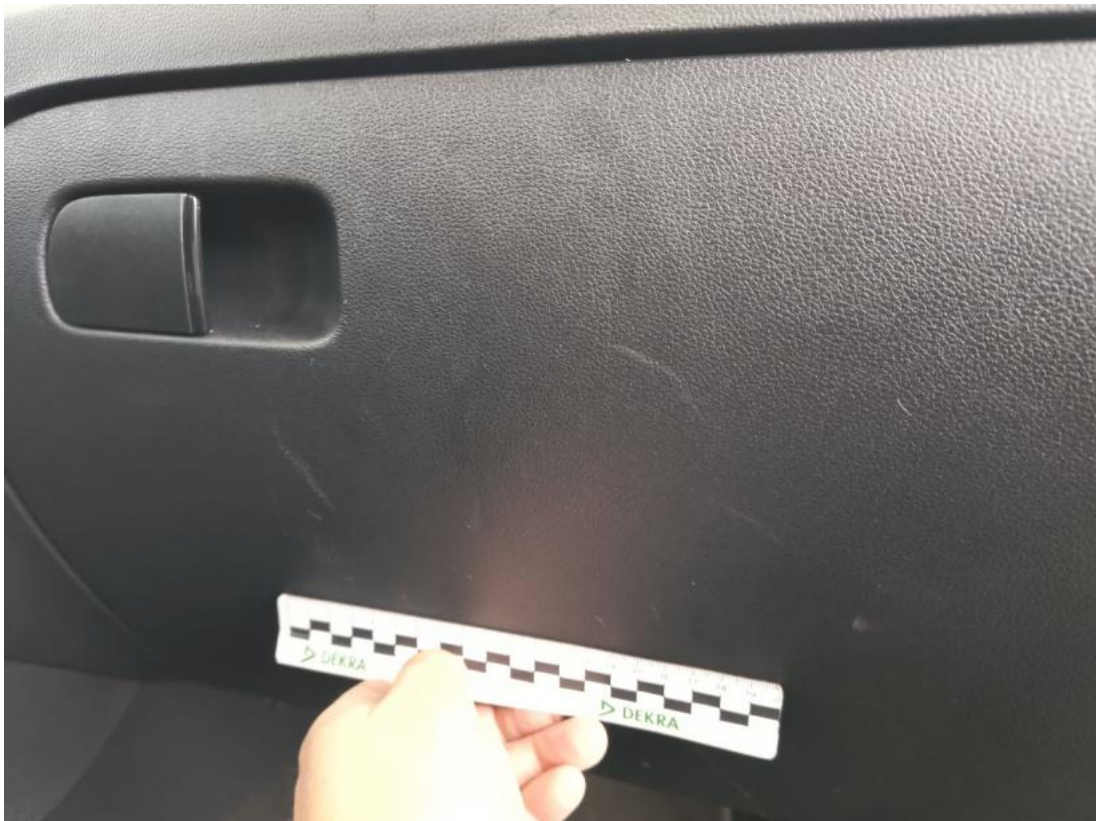
Fot. 53
Pokrywa schowka deski rozdzielczej - Rysa/odprysk 1

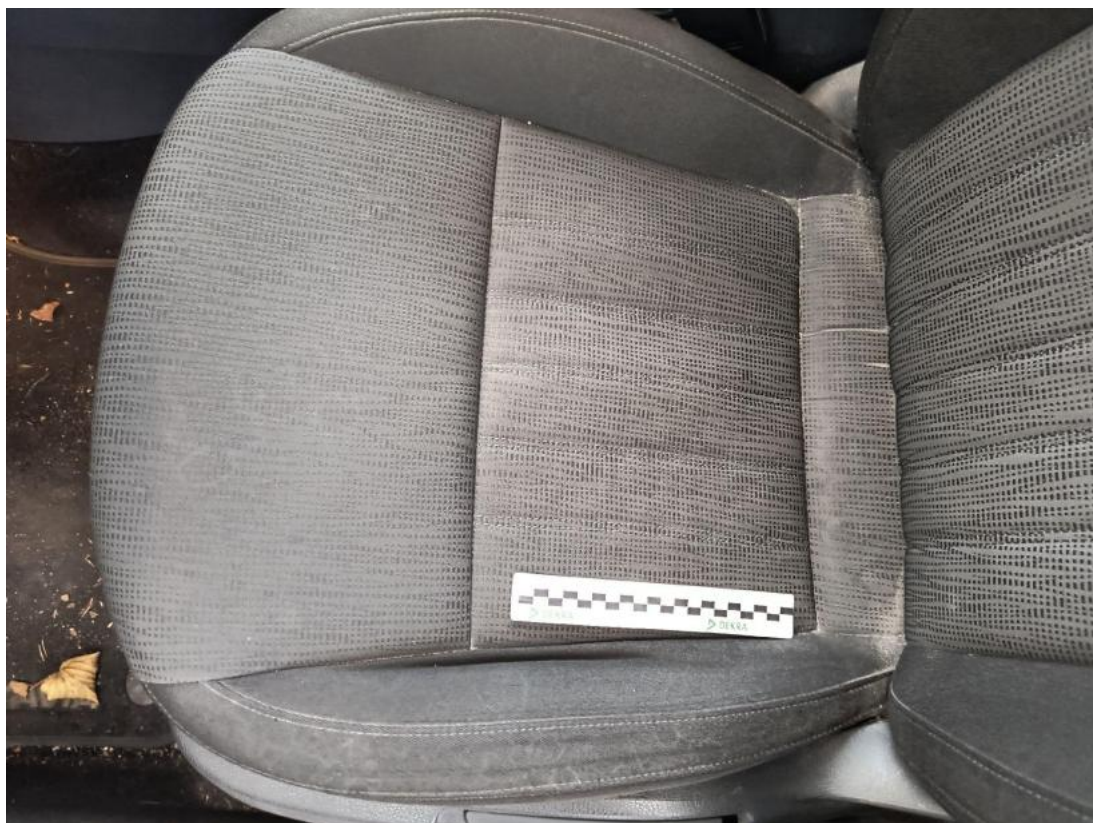
Fot. 55
Fotel prz. lew. - Inne 1

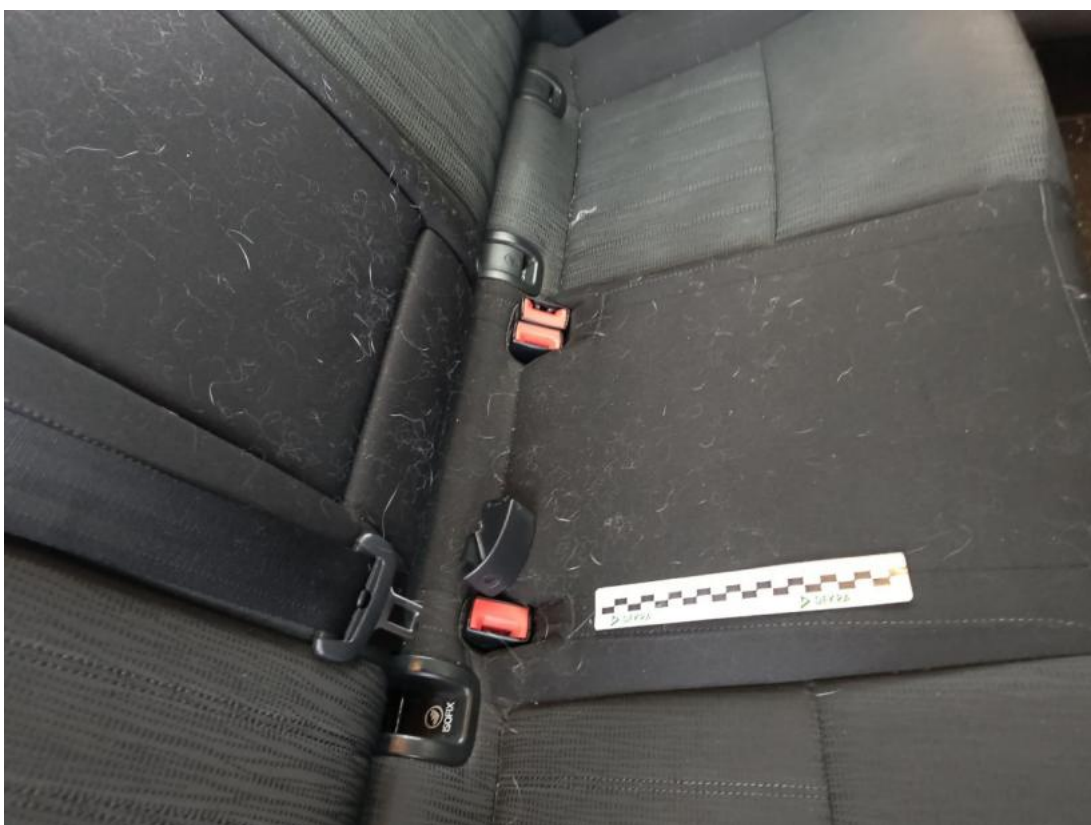
Fot. 60

Kanapa tyl. - Inne 1

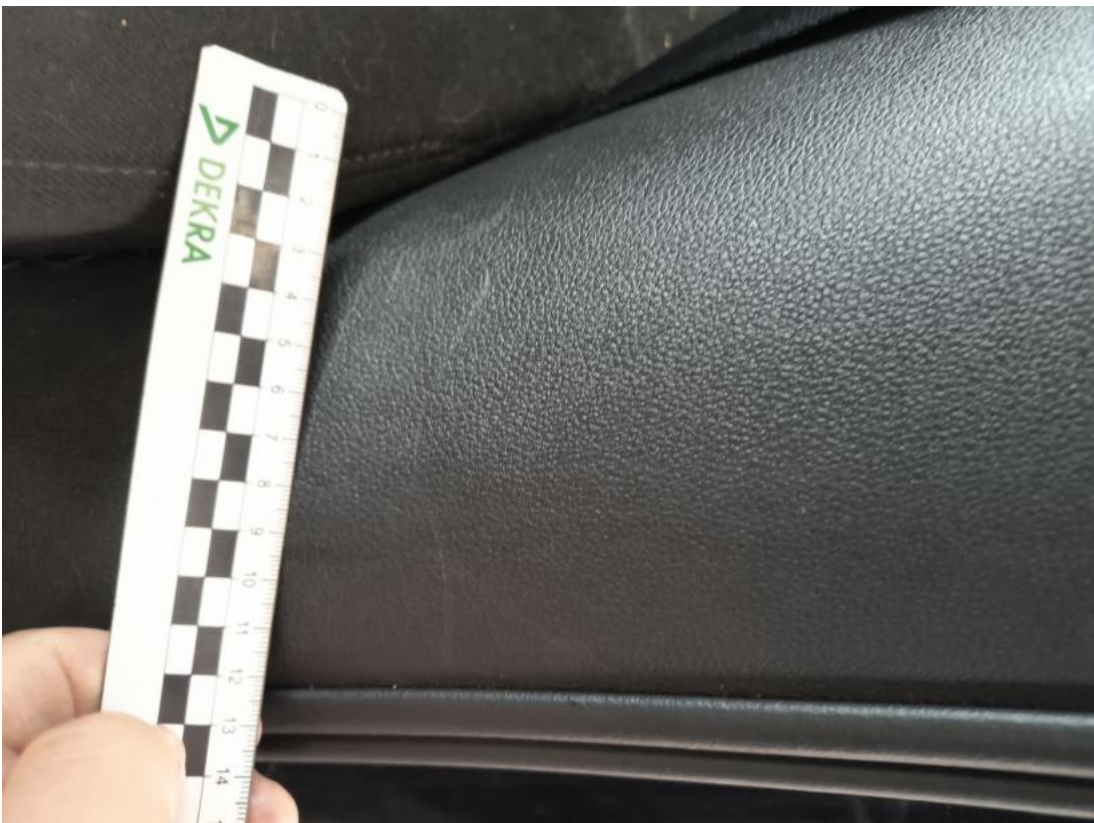
Fot. 62
Osłony kanapy tyl. - Rysa/odprysk 1

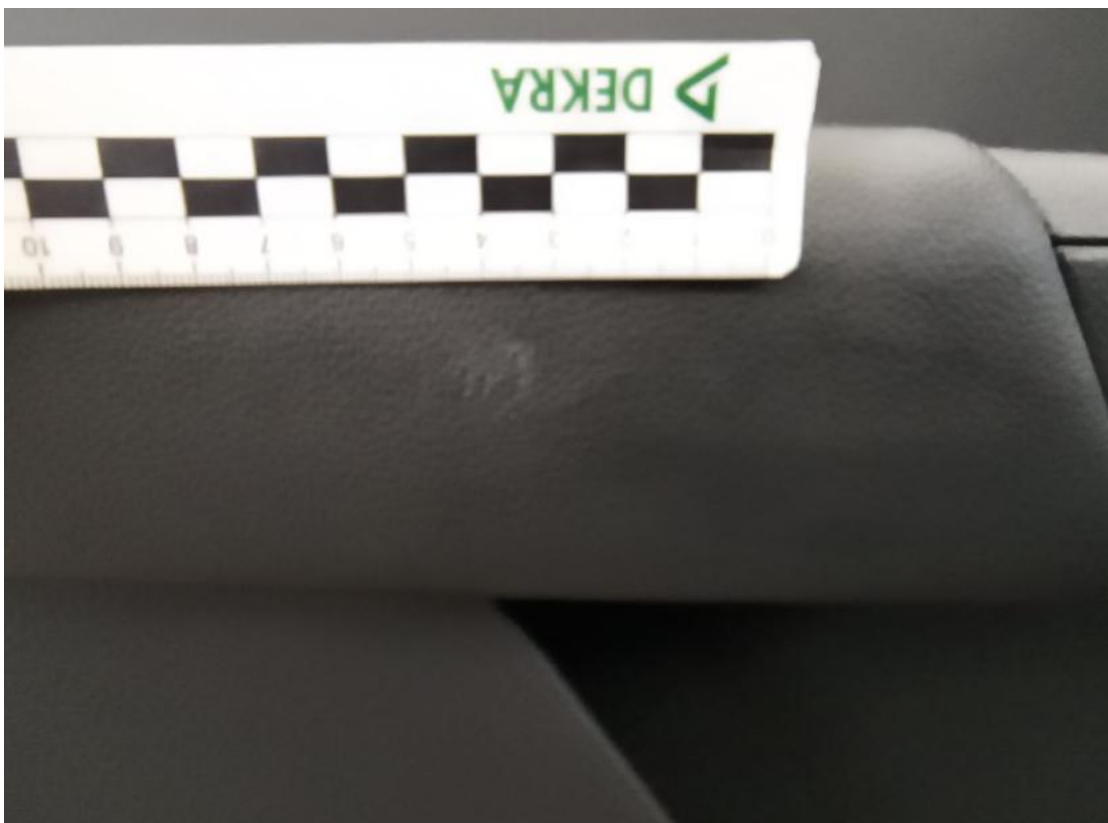
Fot. 64

Tapicerka drzwi tylnych L - Wgniecenie/odkształcenie 1

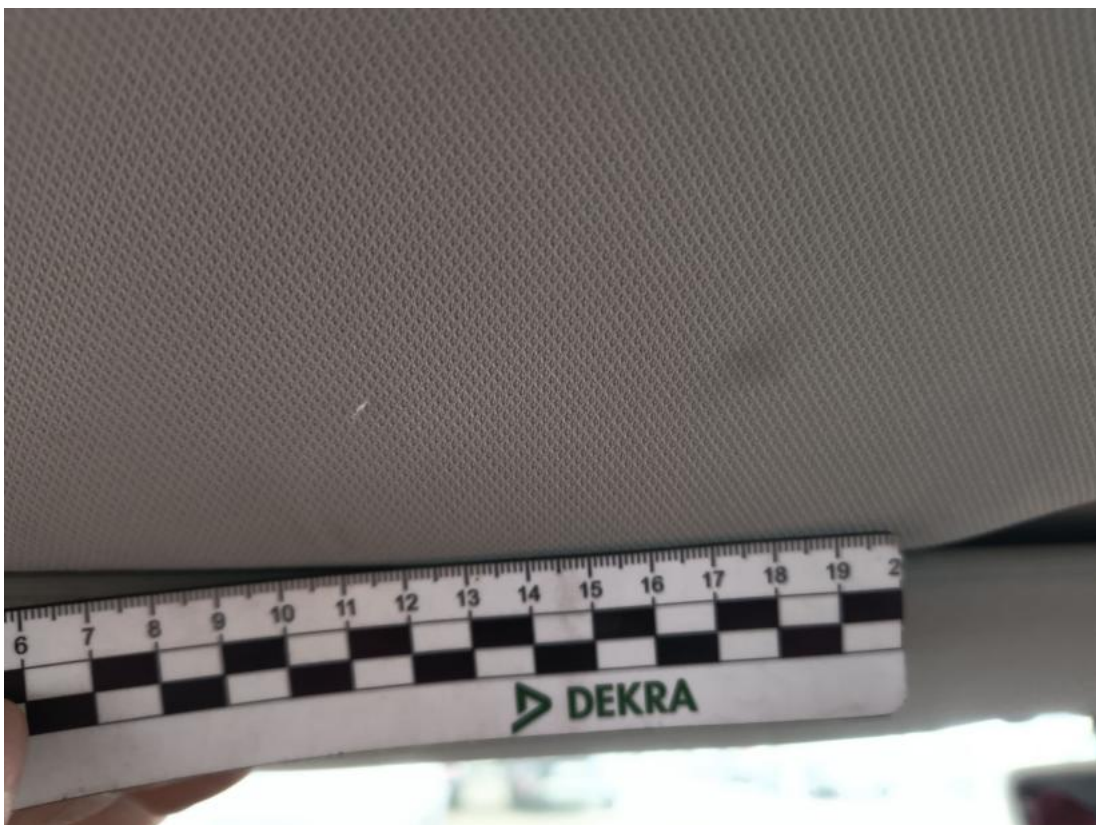
Fot. 66

Podsufitka - Inne 1

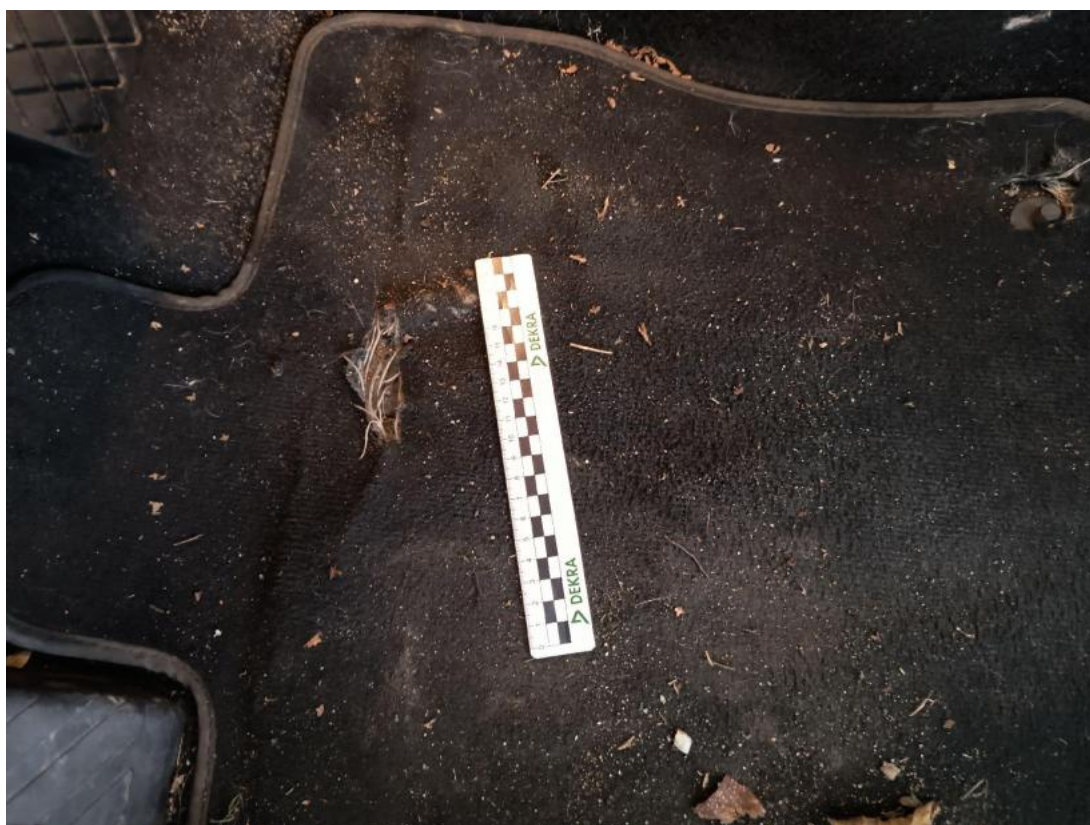
Fot. 68

Dywanik prze L - Pęknięcie/rozerwanie 1

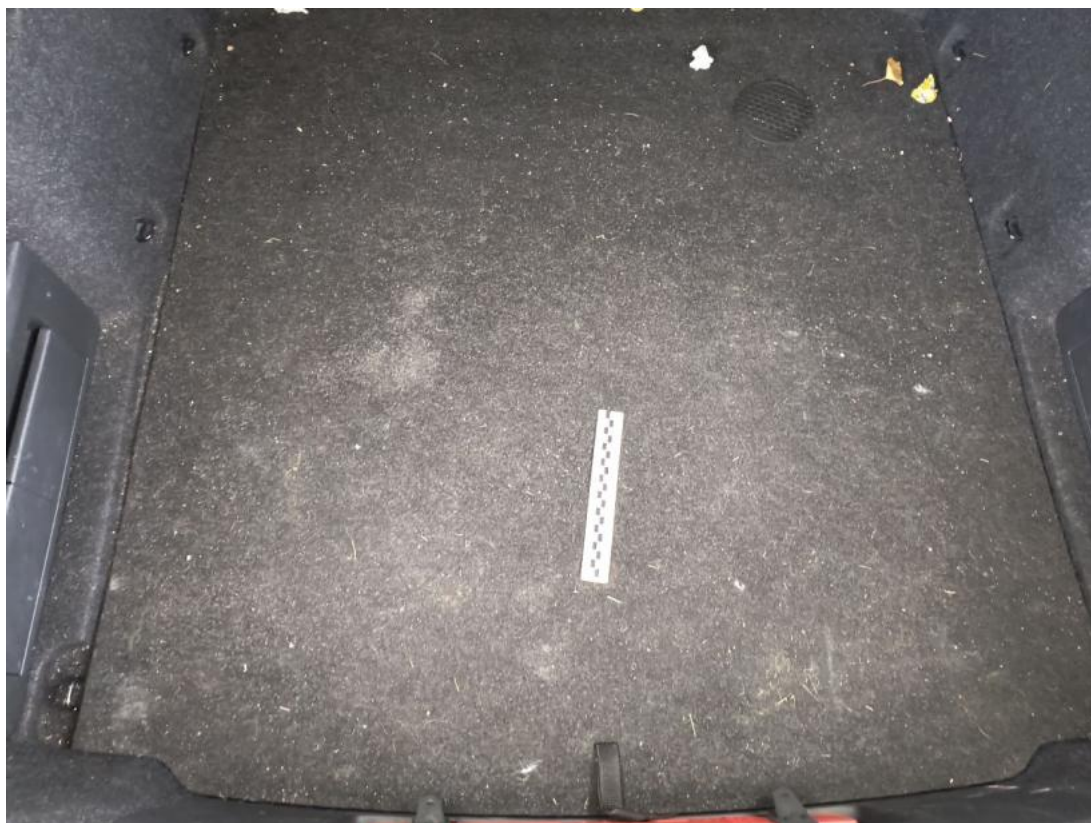
Fot. 69

Wykładzina podłogi bagażnika - Inne 1

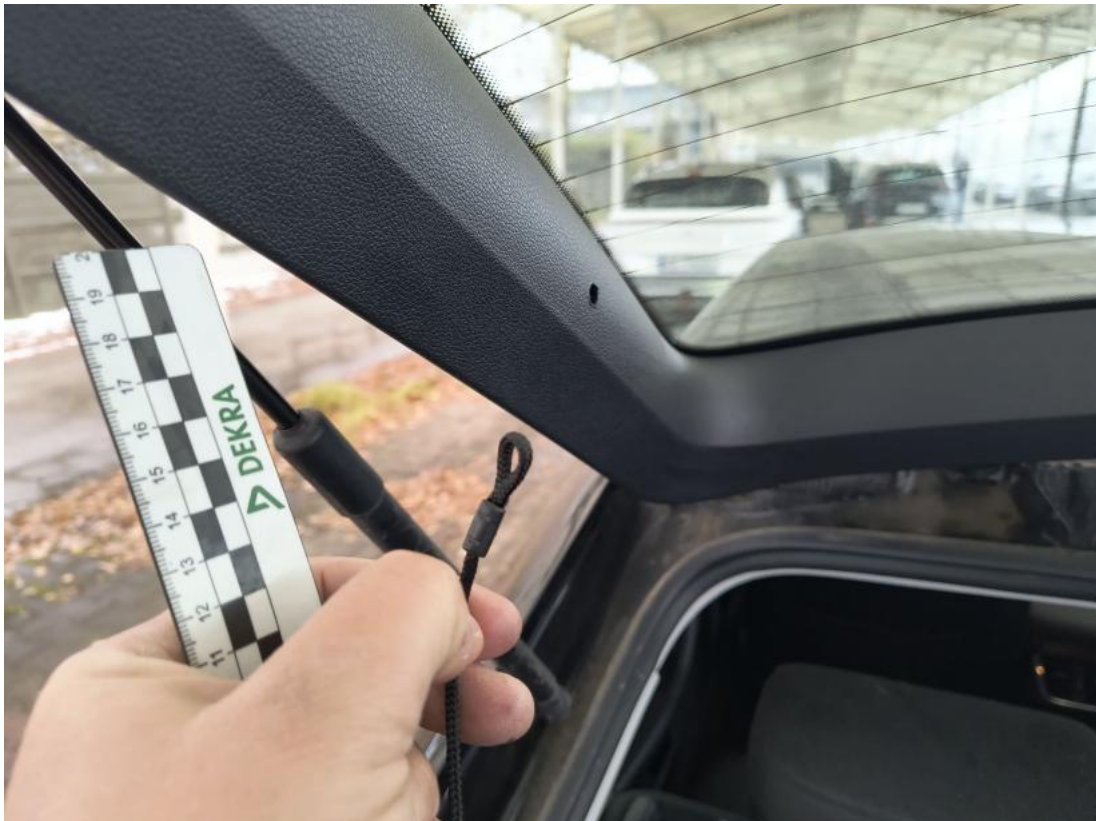
Fot. 71

Wykładzina pokrywy tylnej - Pęknięcie/rozerwanie 1
