Raport z oględzin pojazdu

Numer raportu	10834/4/26-15201	Data raportu	09-04-2026
Rzeczoznawcy	Robert Rychta (WSP) mgr inż. Paweł Barszcz (WSP)	Data oględzin	27-03-2026
Nr zlecenia	PKOM(DZS)/GDA/25673/26/03/23	Miejsce oględzin	MASTER1 MYSŁOWICE, OBRZEŻNA PŁ.

Numer identyfikacyjny (VIN)	VF37JBHY6HJ630518
Marka, model	PEUGEOT Partner Tepee 15-18
Typ, wersja	Partner 1.6 BlueHDi Active
Numer rejestracyjny	KK79619
Silnik (rodz./poj./moc)	diesel/1560 ccm/73 kW
Stan licznika	258 149 km
Data 1. rej./rok prod.	08-06-2017/2017
Data nast. bad. techn.	04-02-2027
Nadwozie	KOM 5/5
Lakier	srebrny/2-warstwowy metalizowany
Skrzynia biegów	manualna

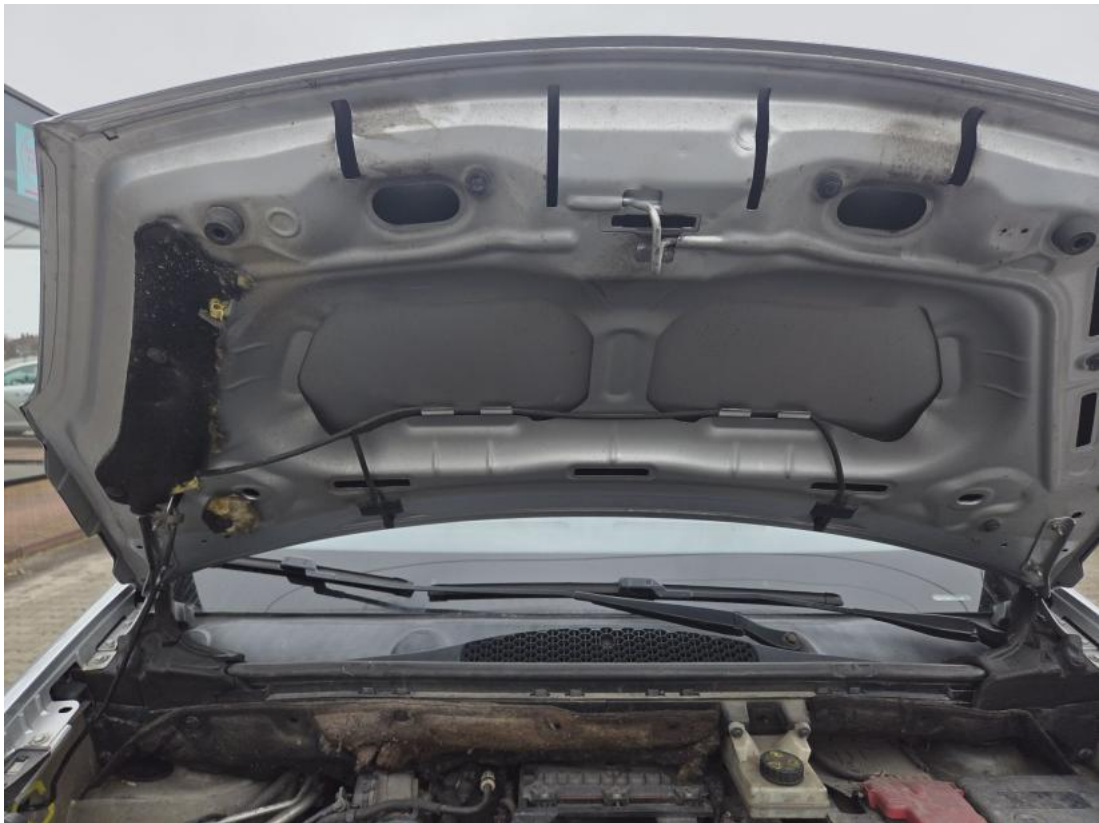
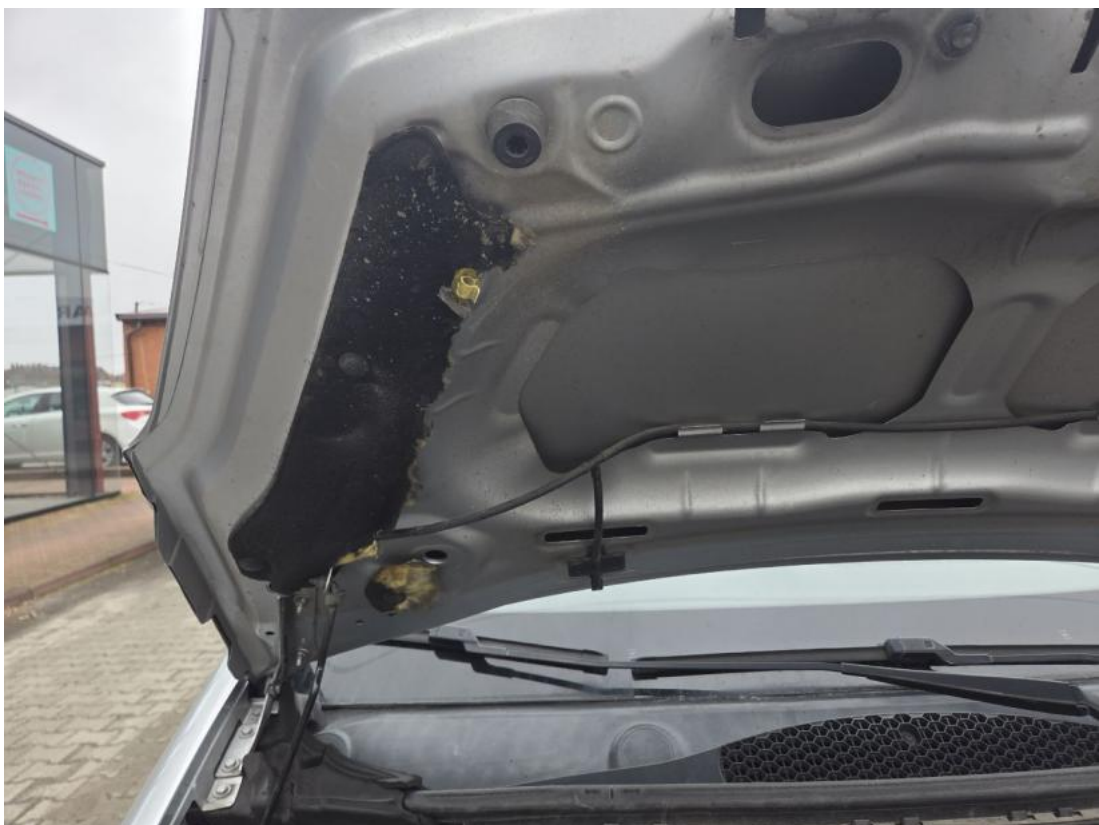
Fot. 37

Poz.	Nazwa pozycji	Opis uszkodzeń	Kwalifik.	Naprawa [rbg]
1	Wykładzina tłumiąca pokrywy przedniej	pęknięcie/rozerwanie	WY	0.2

Wykładzina pokrywy komory silnika - zdjęcie poglądowe 1

Wykładzina pokrywy komory silnika - Inne 1

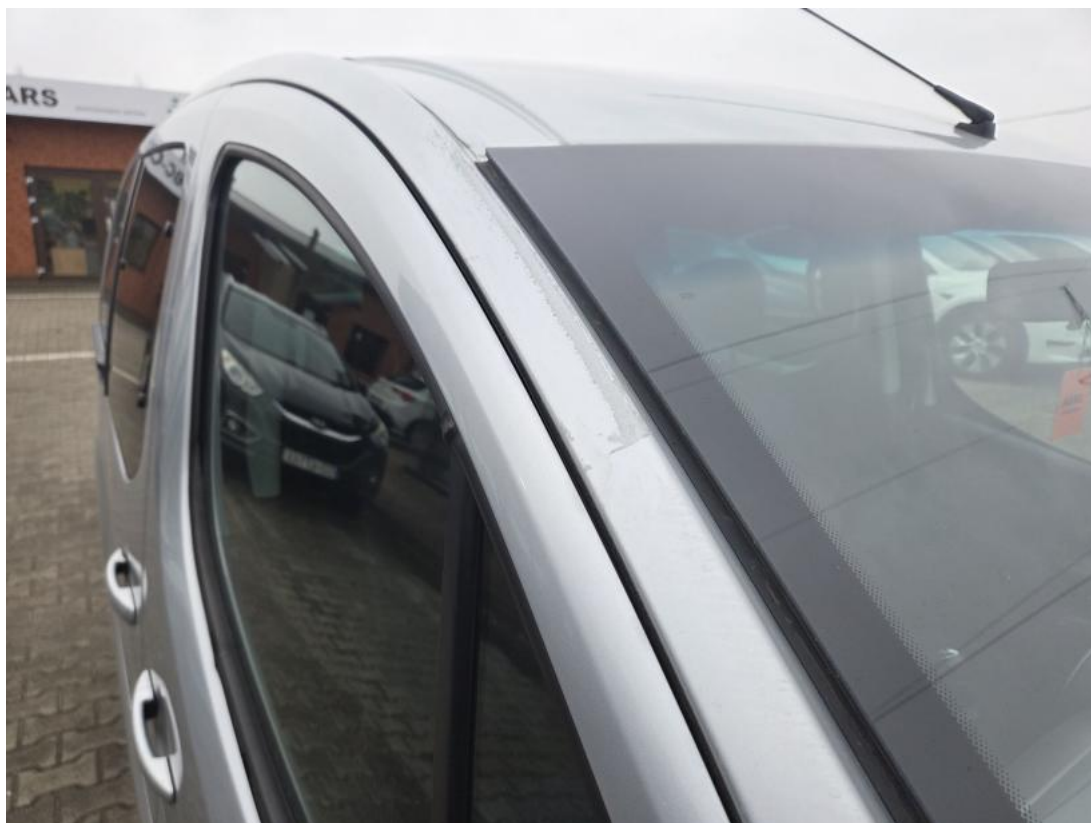
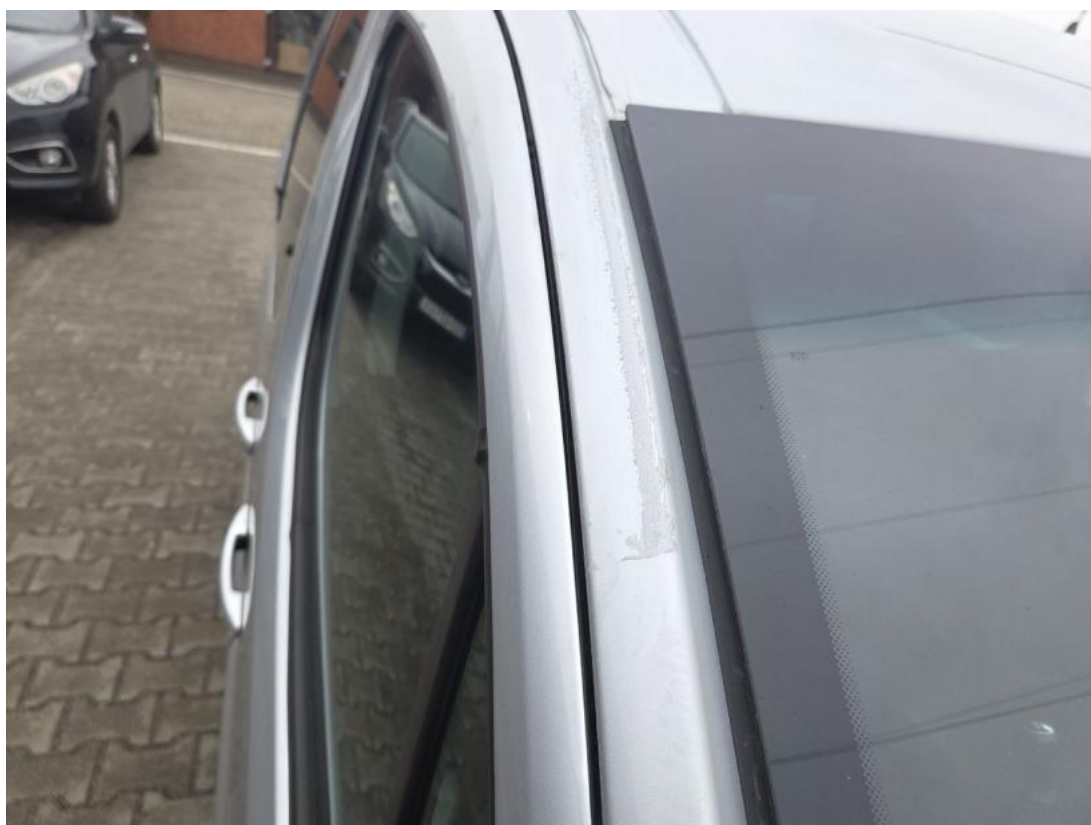
Fot. 39

2	Wyłumienie (od strony deski rozdz.)	pęknięcie/rozerwanie	WY	0.5
3	Słupki przed A z progiem wym.czes R	zarysowanie	NA	
4	Drzwi przednie (nieuzbrojone) L	zarysowanie	NA

Słupek przedni P - zdjęcie pogładowe 1

Słupek przedni P - Rysa/odprysk 1

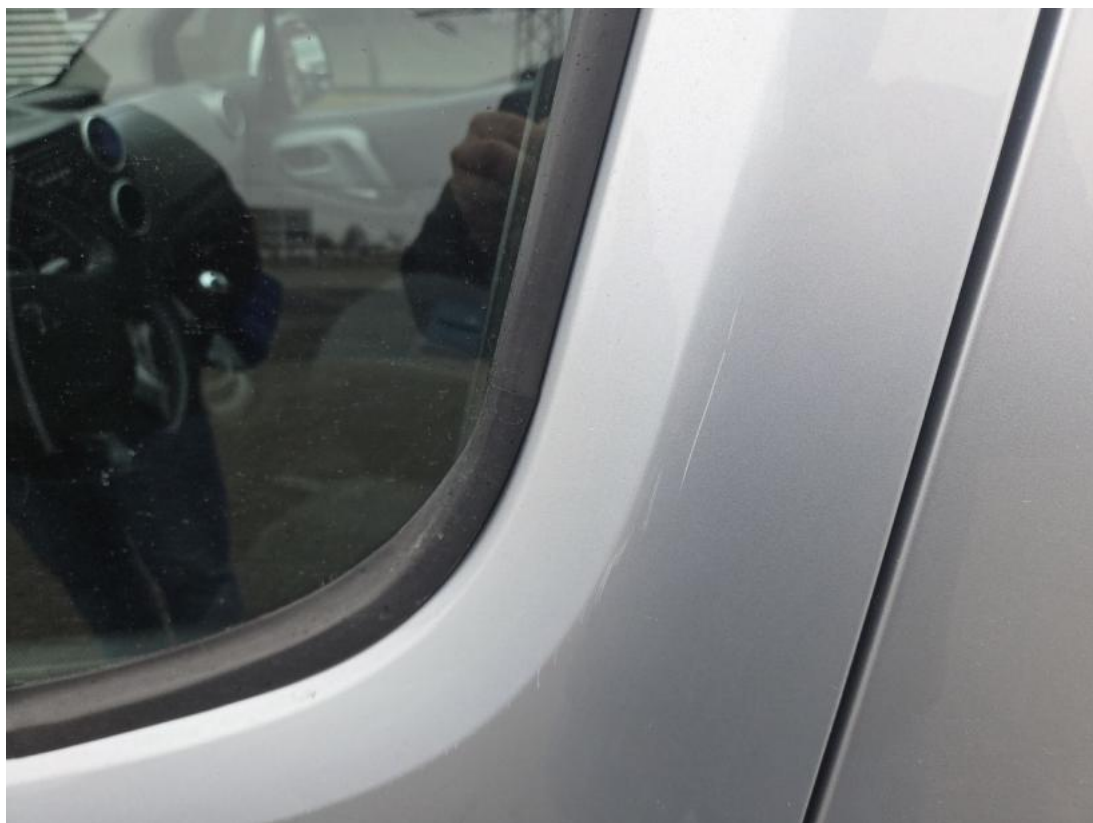
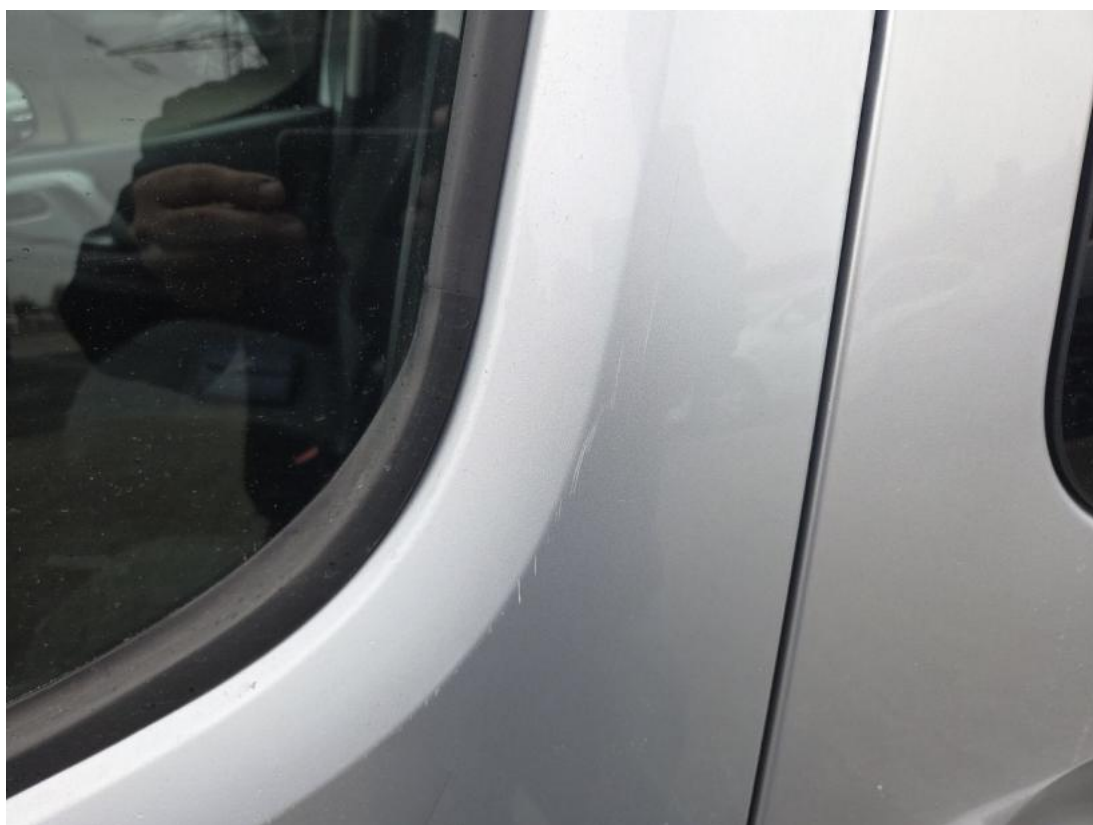
Fot. 41

Drzwi przed L - zdjęcie pogładowe 1

Drzwi przed L - Rysa/odprysk 1
