## Raport z oględzin pojazdu

Numer raportu	10197/3/26-15201	Data raportu	09-03-2026
Rzeczoznawcy	Maciej Gruszczyński mgr inż. Paweł Barszcz (WSP)	Data oględzin	02-03-2026
Nr zlecenia	PCM(DZS)/GDA/17004/26/02/24	Miejsce oględzin	AUTOMARKET WOLA, PRYMASA TYSI...

Numer identyfikacyjny (VIN)	<b>ZFA35600006R71266</b>
Marka, model	FIAT Tipo Hatchback 16-20
Typ, wersja	Tipo 1.4 16v Pop EU6d
Numer rejestracyjny	WD1365R
Silnik (rodz./poj./moc)	benz./1368 ccm/70 kW
Stan licznika	162 128 km
Data 1. rej./rok prod.	09-09-2020/2020
Data nast. bad. techn.	27-02-2027
Nadwozie	hatchback 5/5
Lakier	granatowy/2-warstwowy metalizowany
Skrzynia biegów	manualna

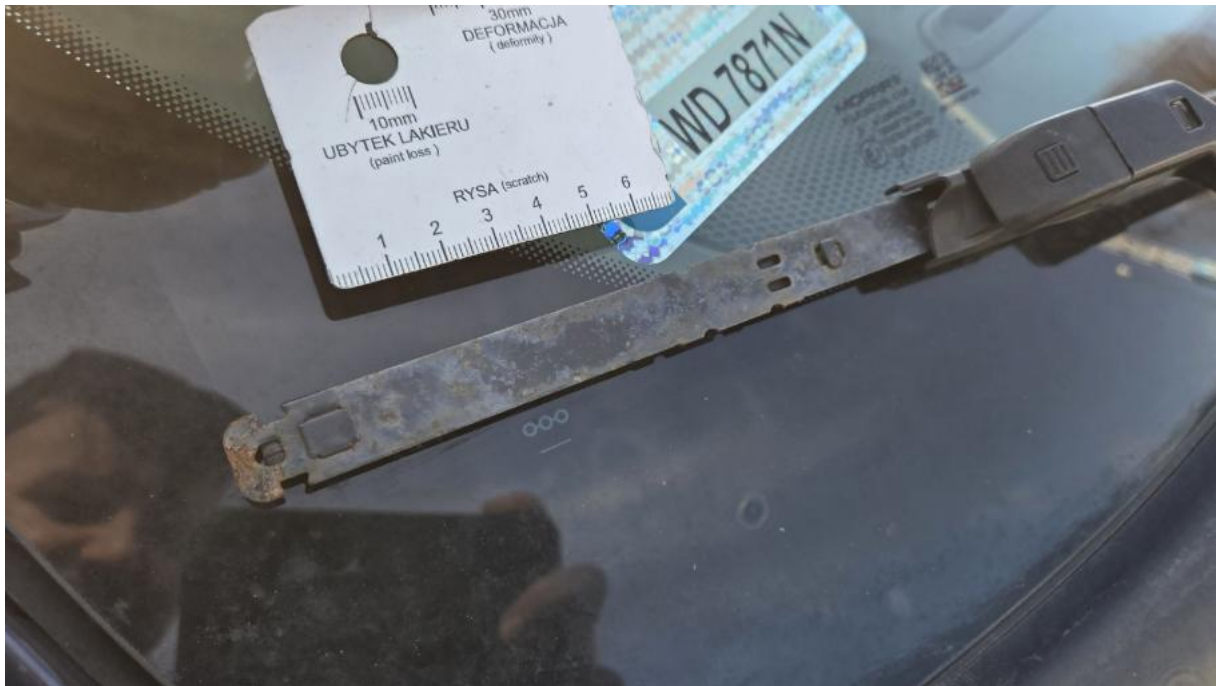
**Fot. 33**

Ramię wycieraczki P - Inne 1

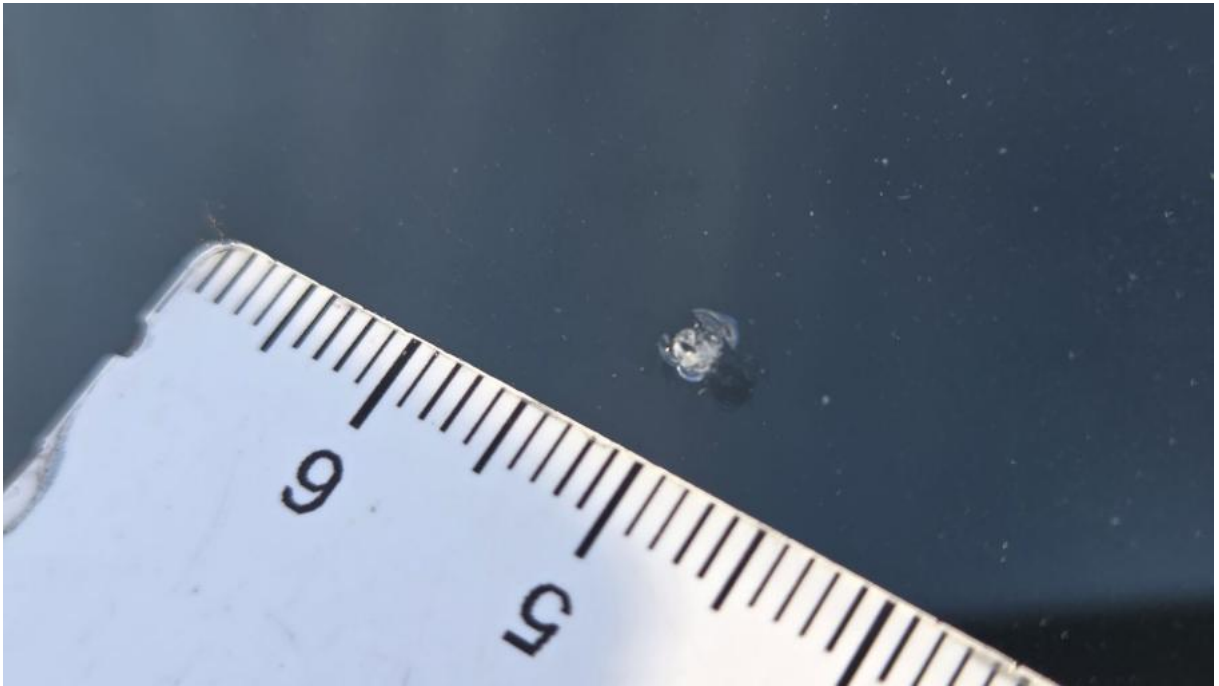
**Fot. 35**

Szyba czołowa - Rysa/odprysk 1

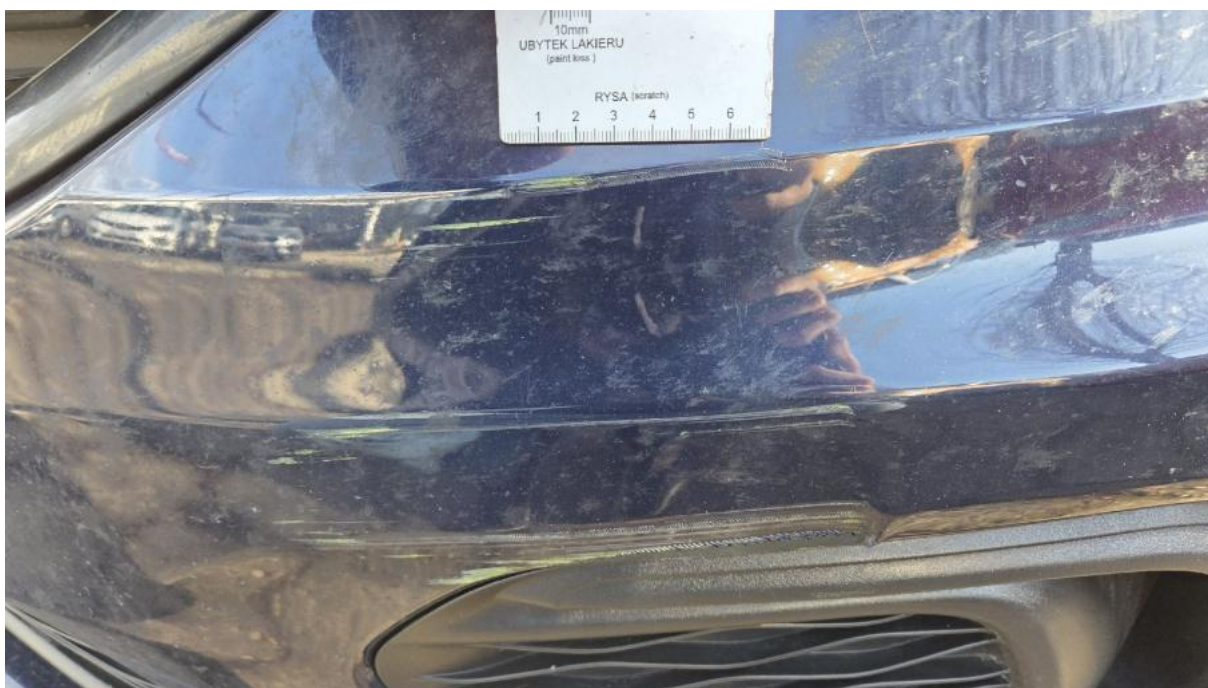
**Fot. 37**

Zderzak - Rysa/odprysk 1

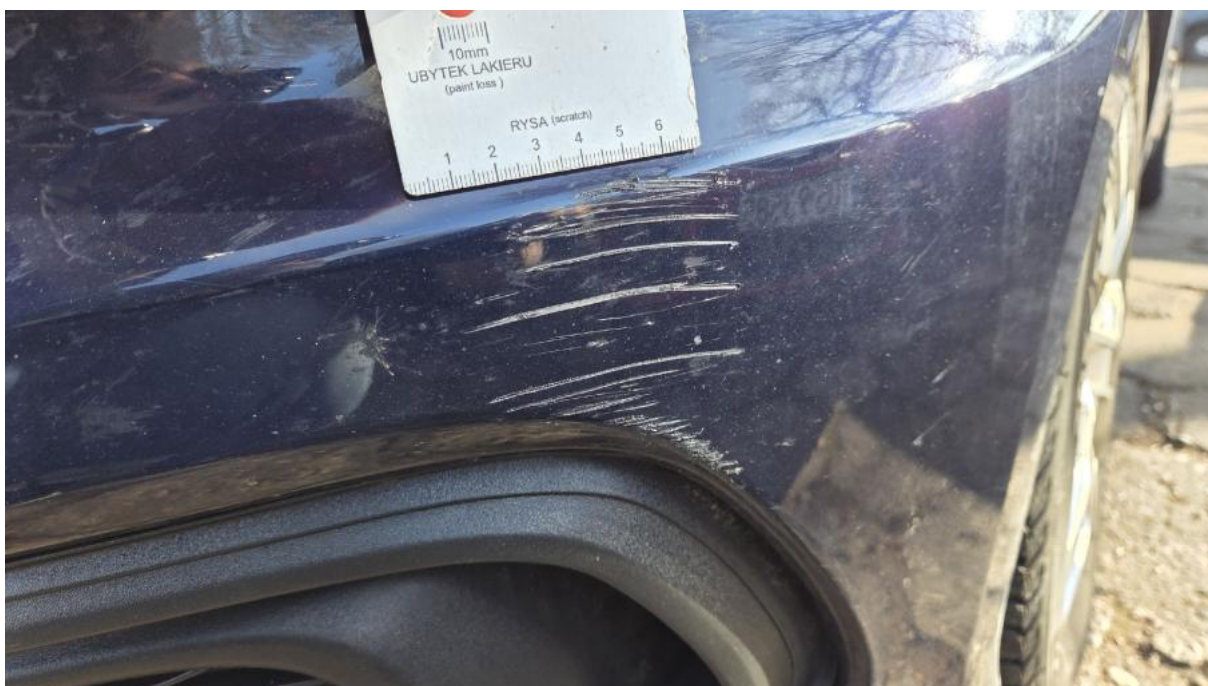
**Fot. 38**

Zderzak - Rysa/odprysk 2

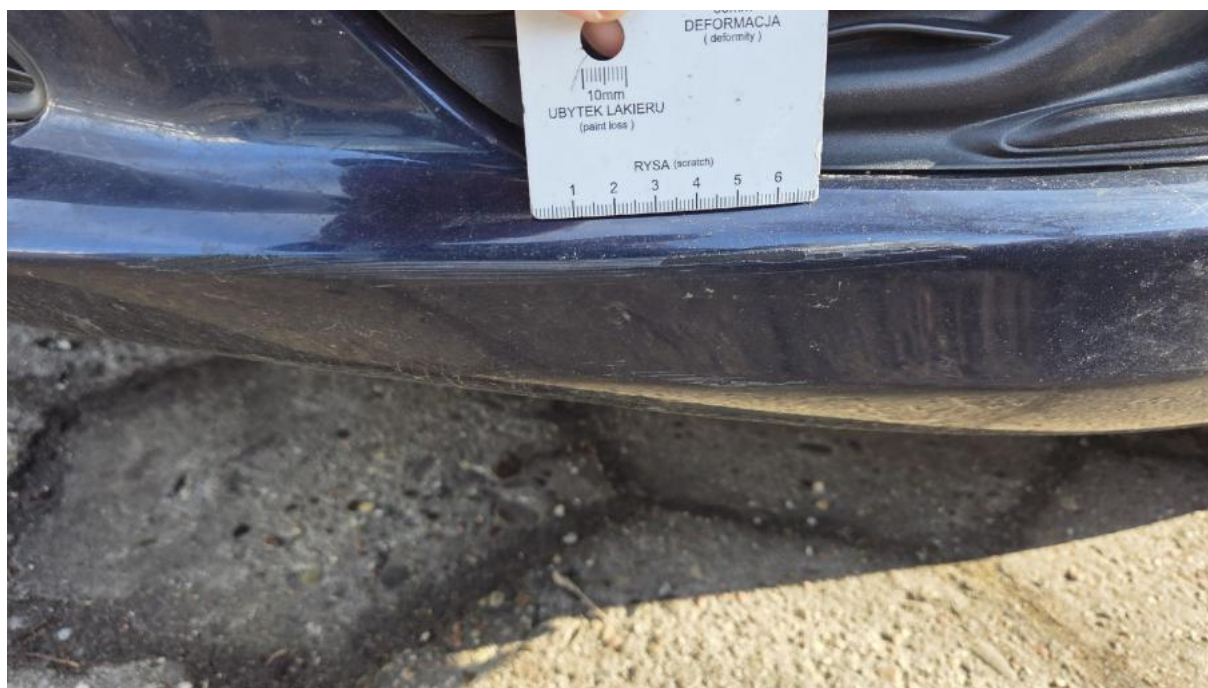
**Fot. 39**

Zderzak() - Rysa/odprysk 3

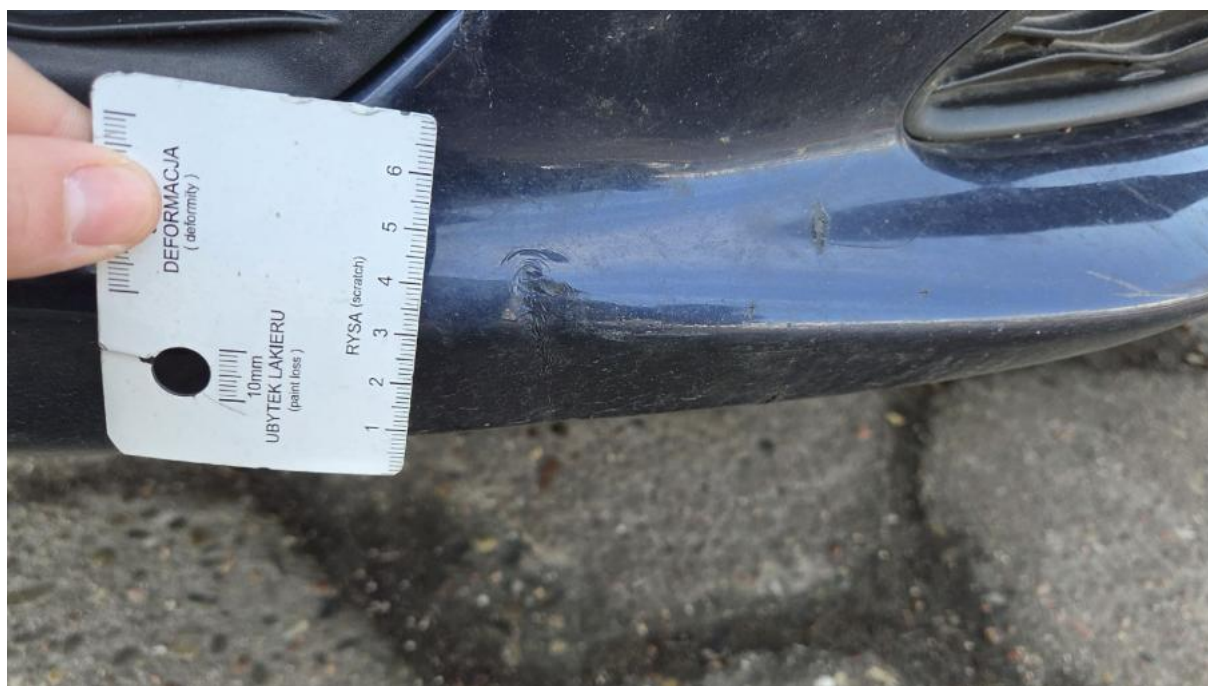
**Fot. 40**

Zderzak - Wgniecenie/odkształcenie 1

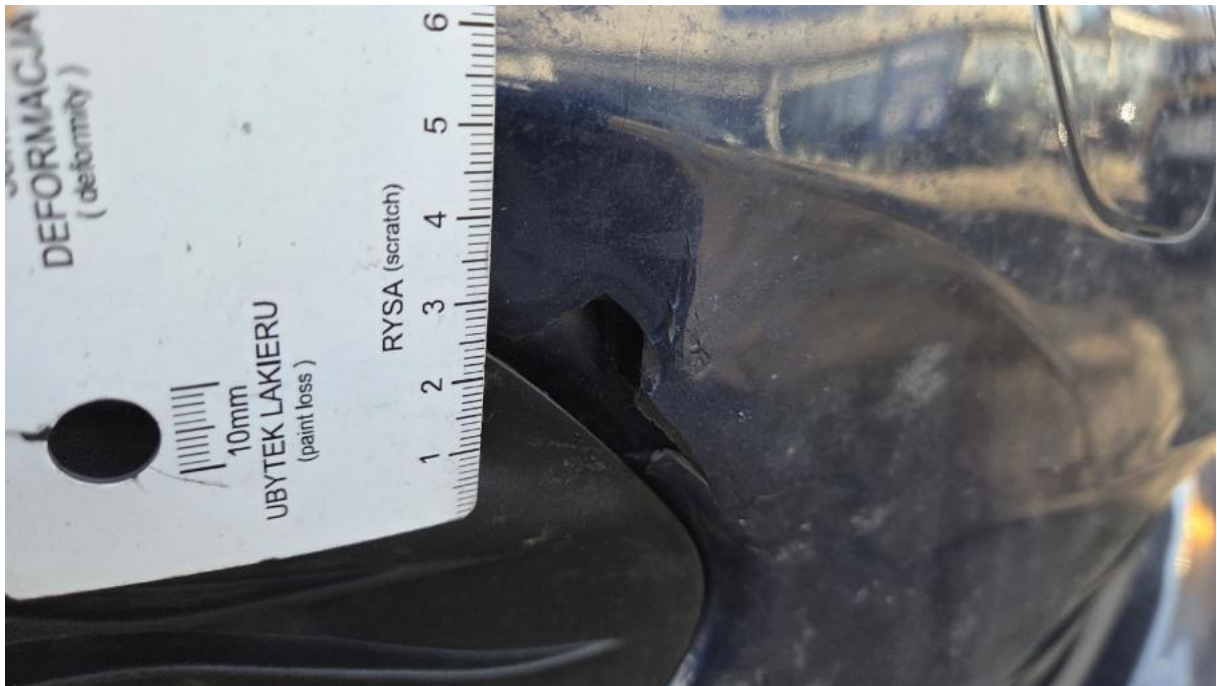
**Fot. 41**

Zderzak - Pęknięcie/rozerwanie 1

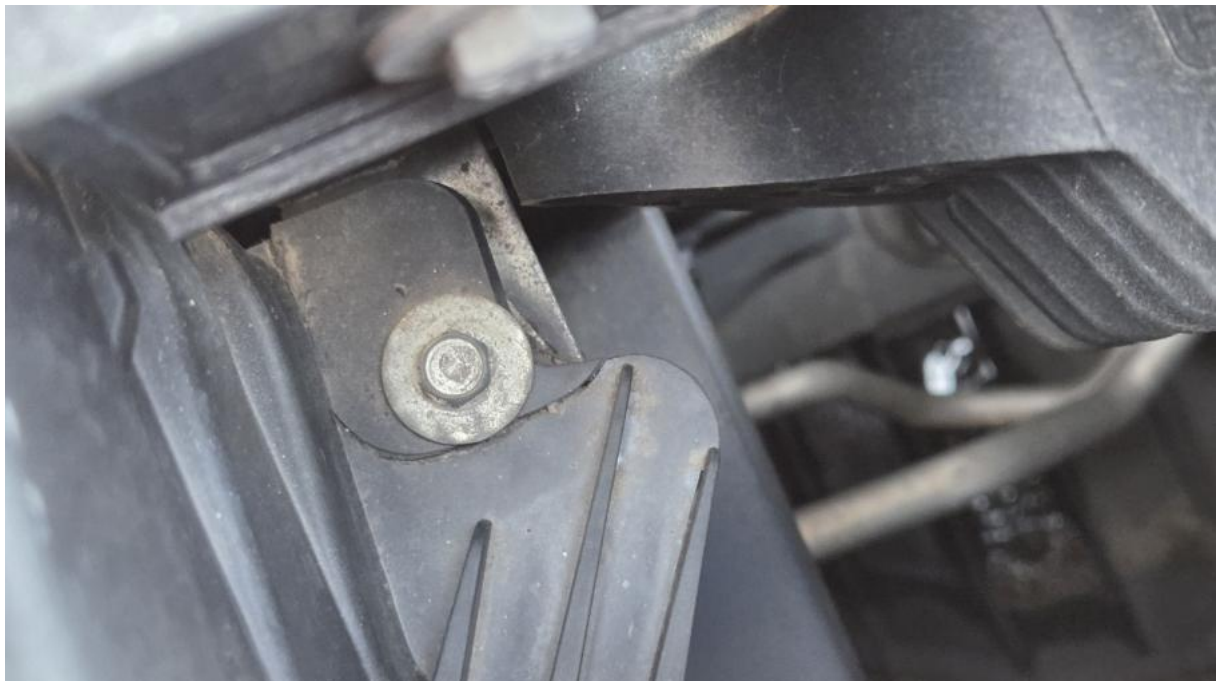
**Fot. 42**

Reflektor P - Pęknięcie/rozerwanie 1

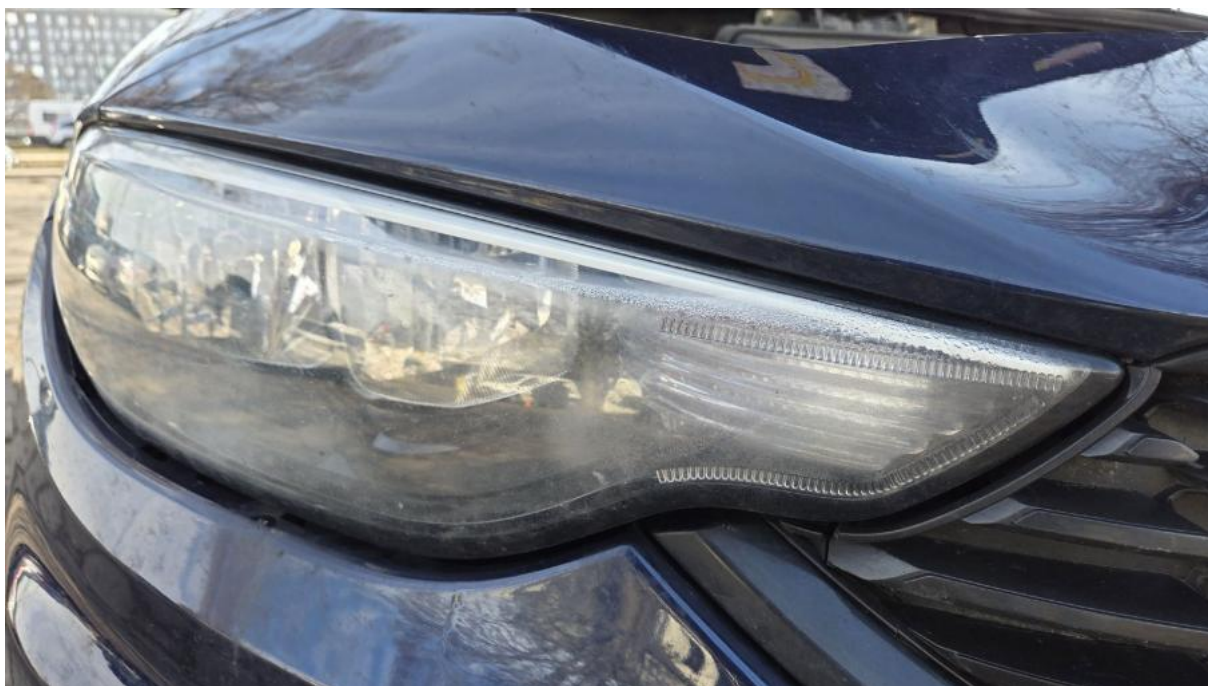
**Fot. 43**  
Reflektor P - Inne 1

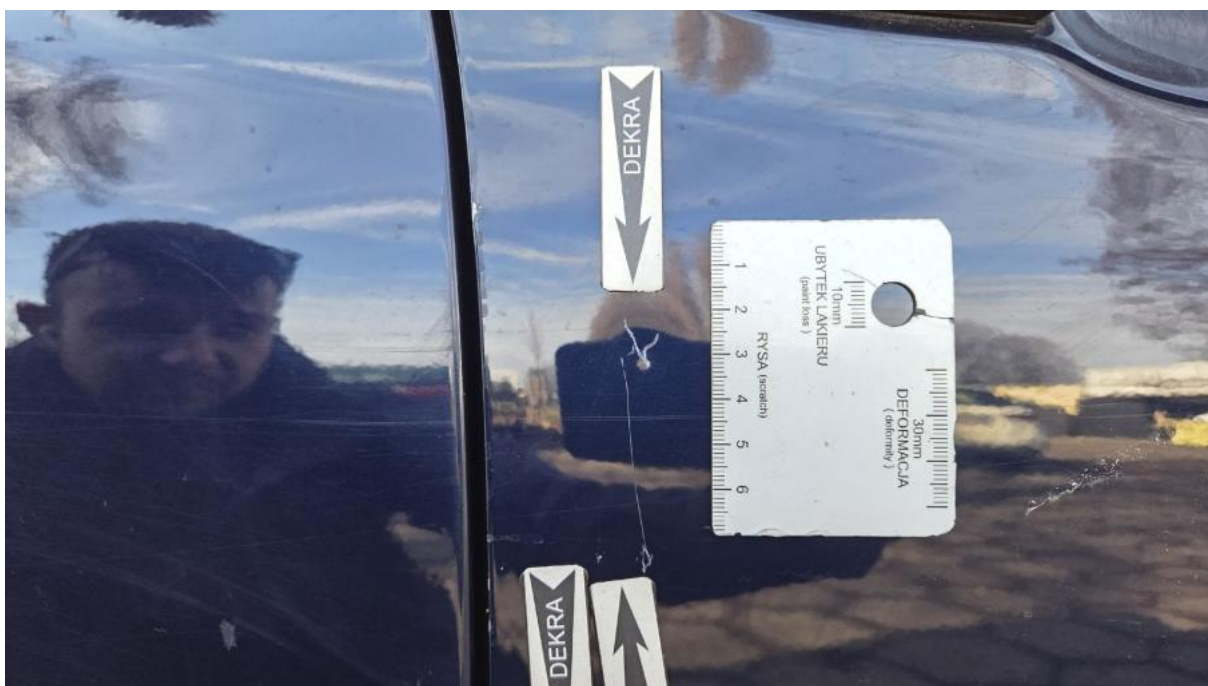
**Fot. 44**  
Drzwi przednie P - Rysa/odprysk 1

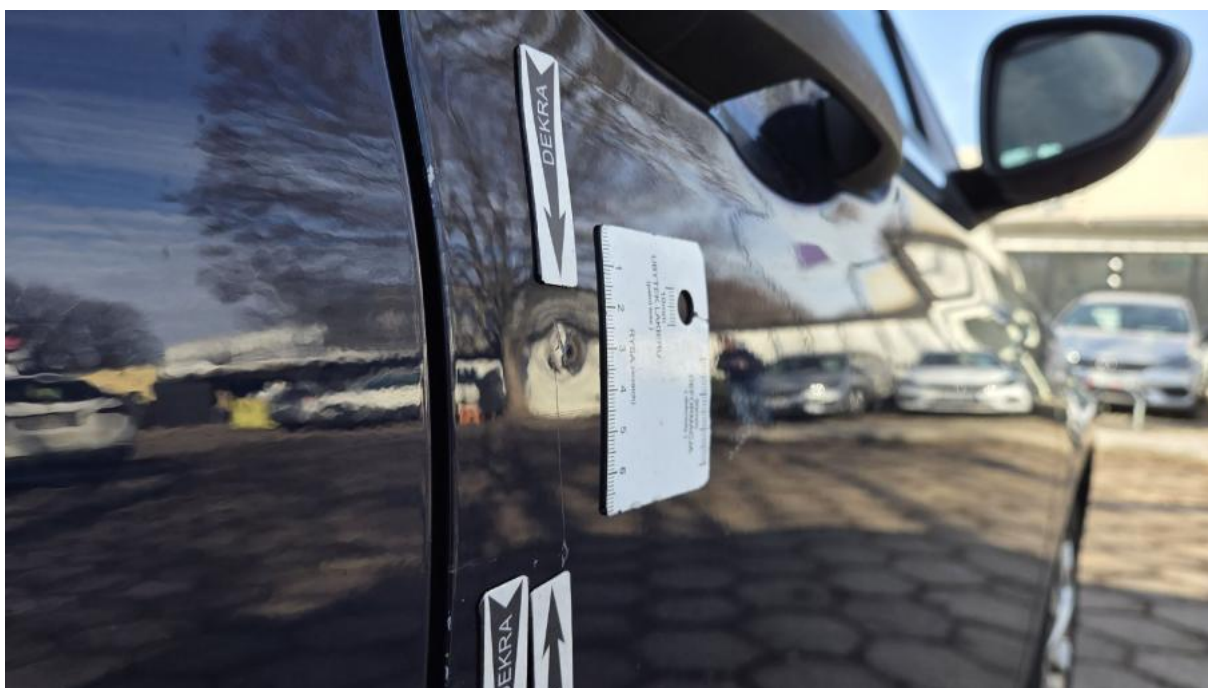
**Fot. 45**

Drzwi przednie P - Wgniecenie/odkształcenie 1

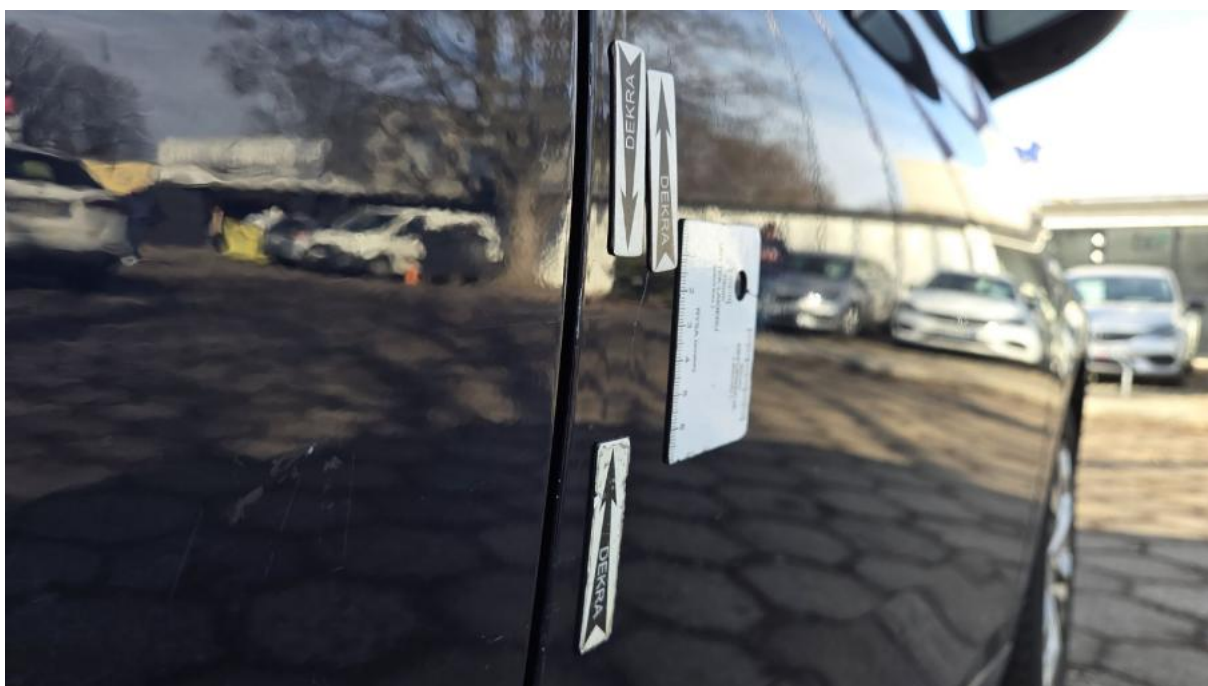
**Fot. 46**

Drzwi przednie P - Wgniecenie/odkształcenie 2

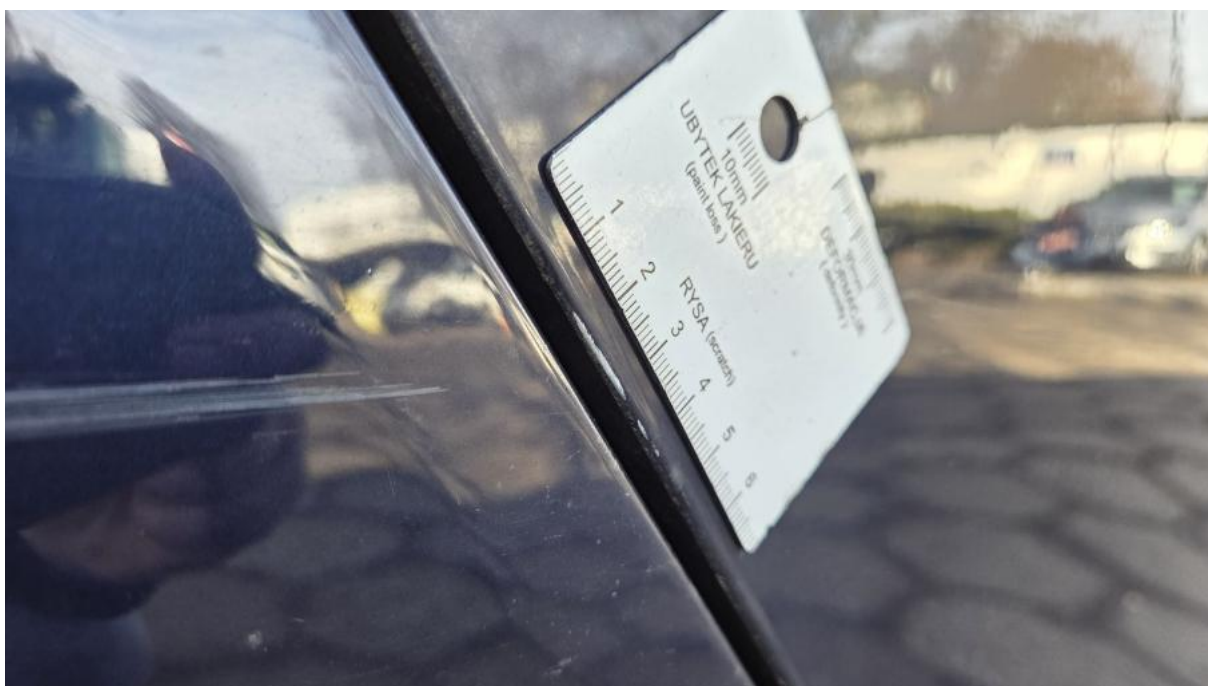
**Fot. 47**

Drzwi tylne P - Rysa/odprysk 1

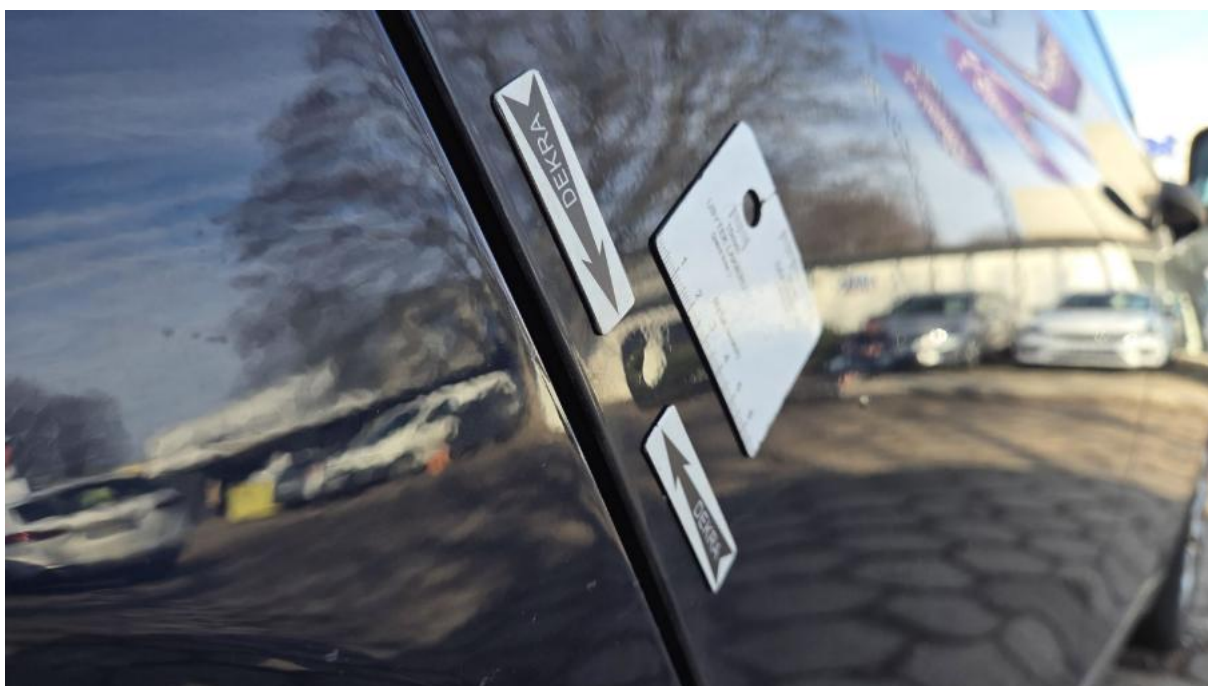
**Fot. 48**

Drzwi tylne P - Wgniecenie/odkształcenie 1

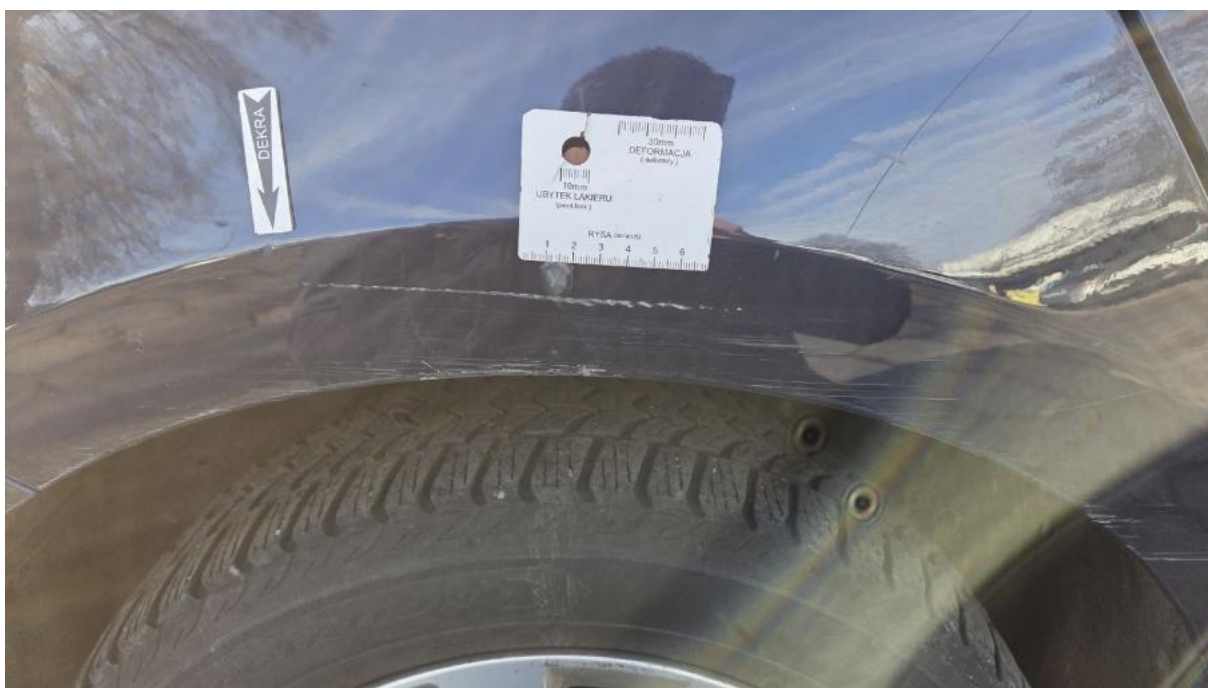
**Fot. 49**

Błotnik tylny P / Ściana boczna P - Rysa/odprysk 1

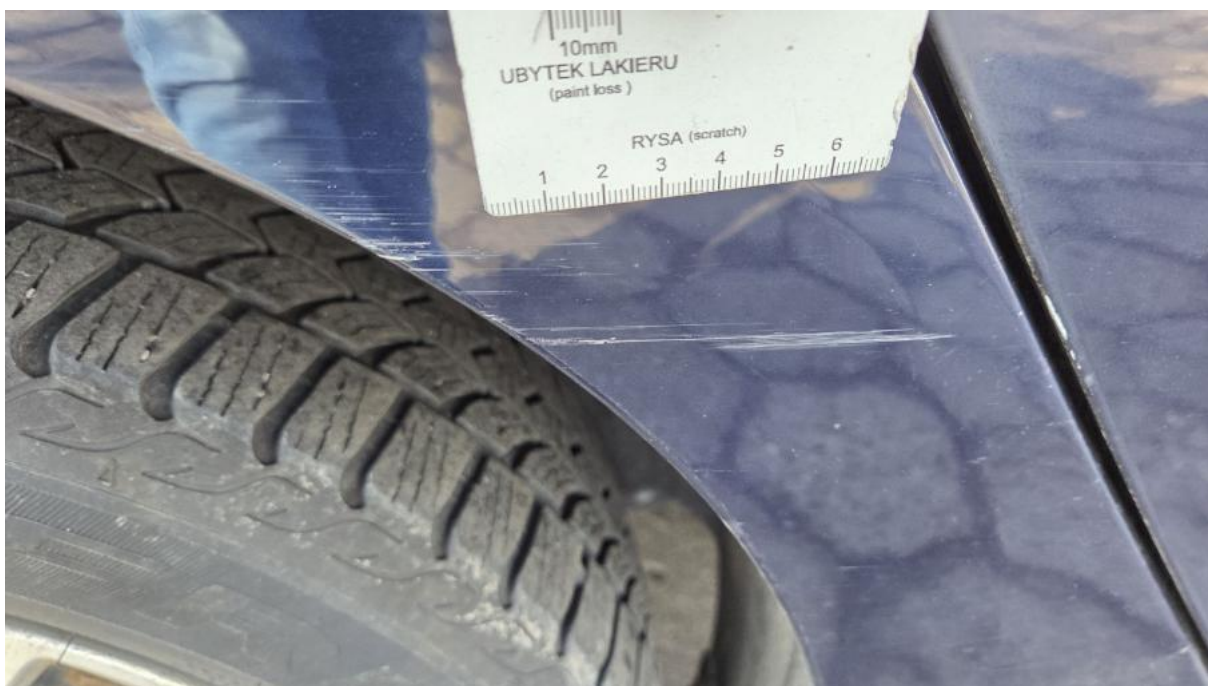
**Fot. 50**

Błotnik tylny P / Ściana boczna P - Rysa/odprysk 2

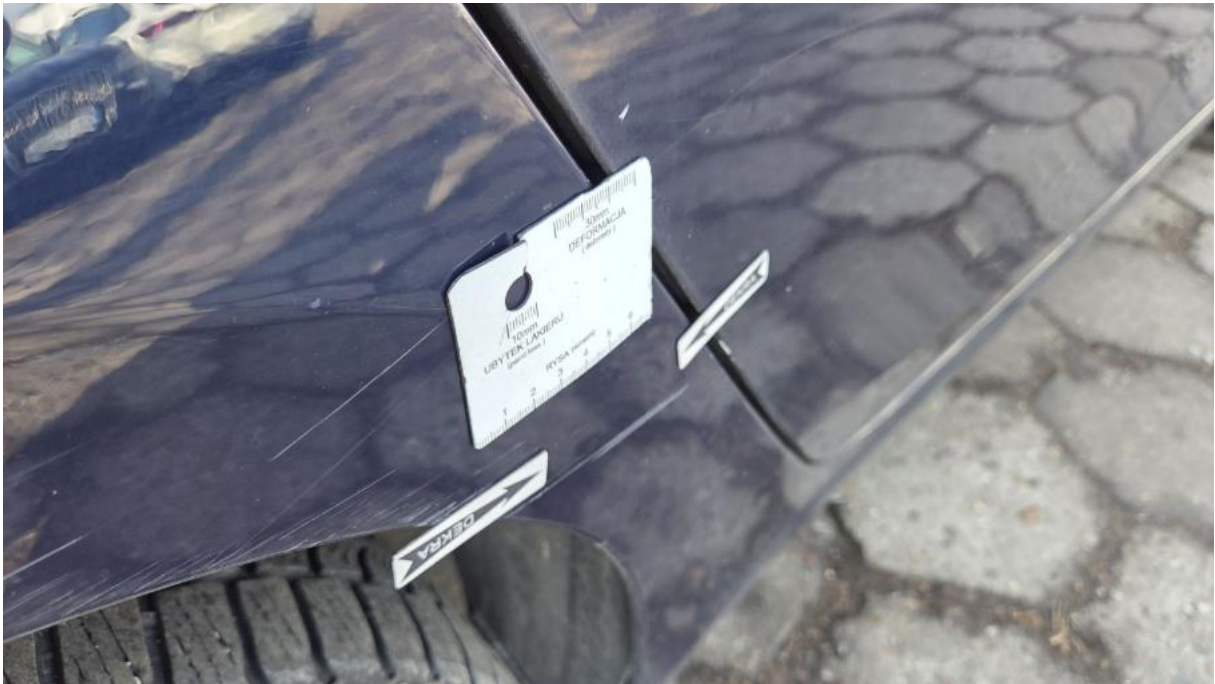
**Fot. 53**

Błotnik tylny P / Ściana boczna P() - Wgniecenie/odkształcenie 3

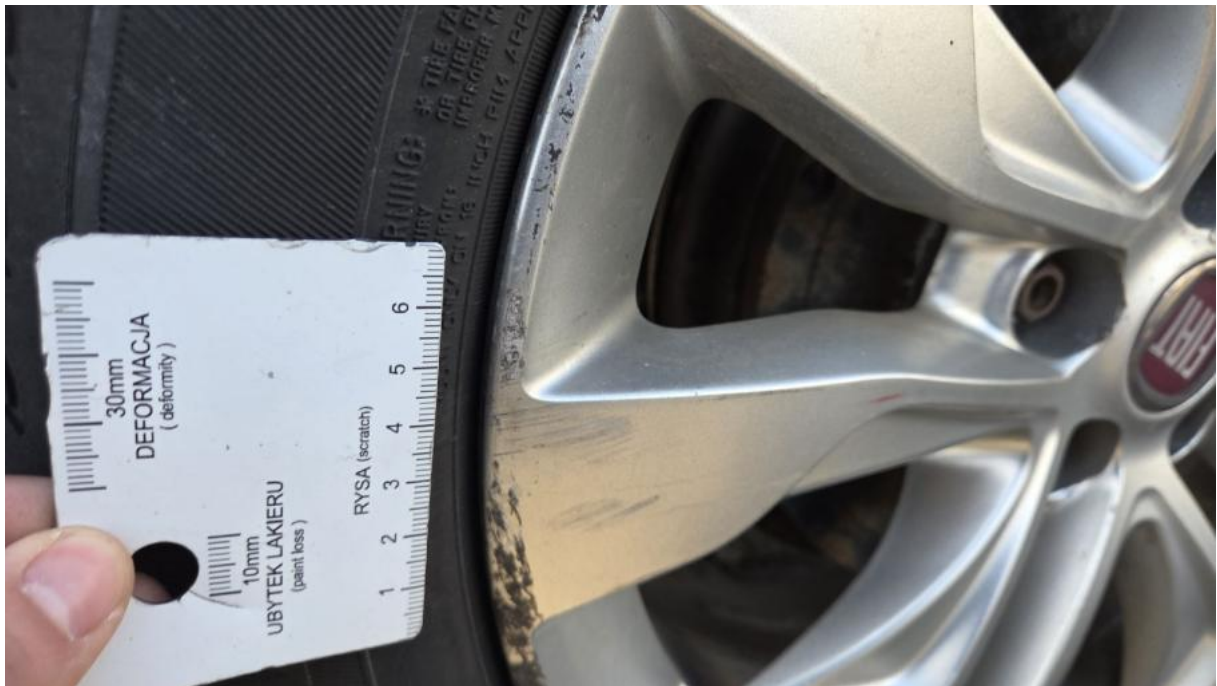
**Fot. 55**

Felga aluminiowa tylna P - Rysa/odprysk 2

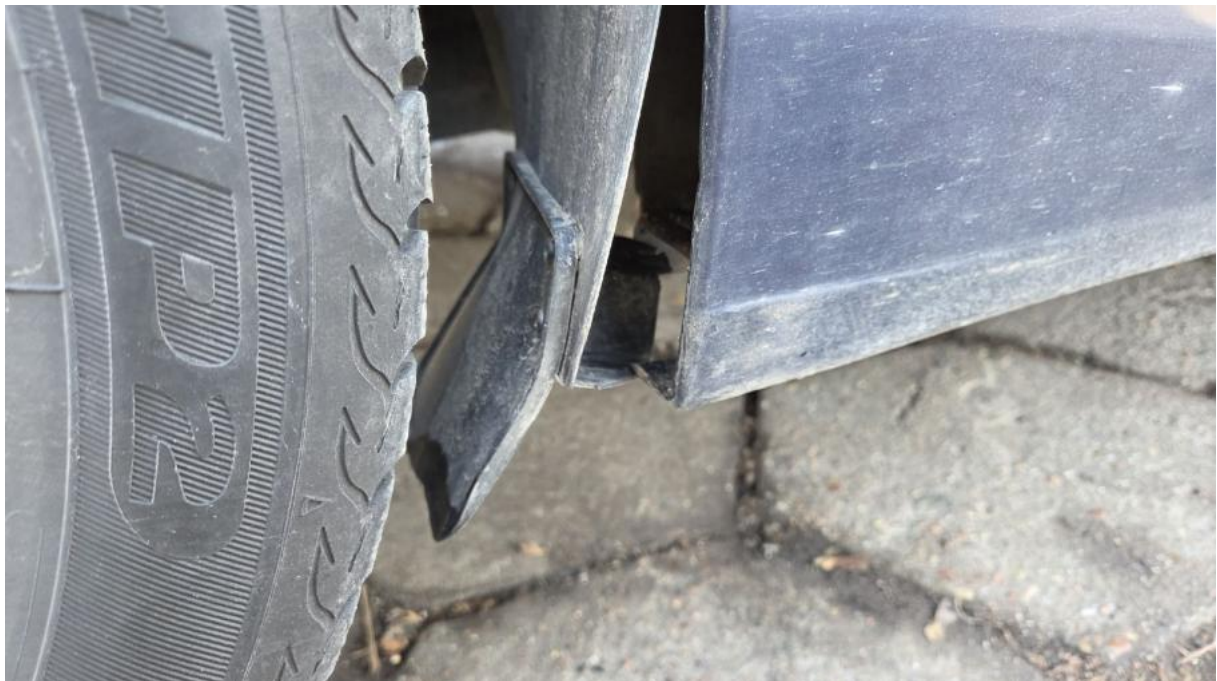
**Fot. 56**

Nadkole tylne P - Inne 1

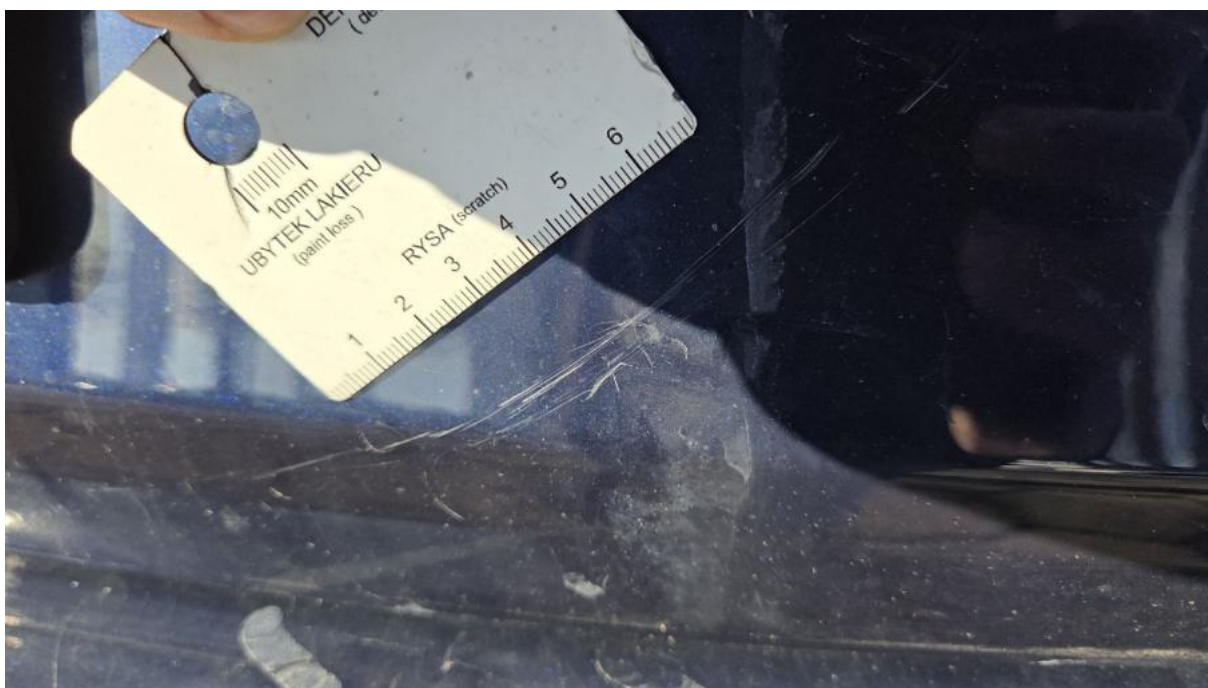
**Fot. 57**

Pokrywy bagażnika - Rysa/odprysk 1

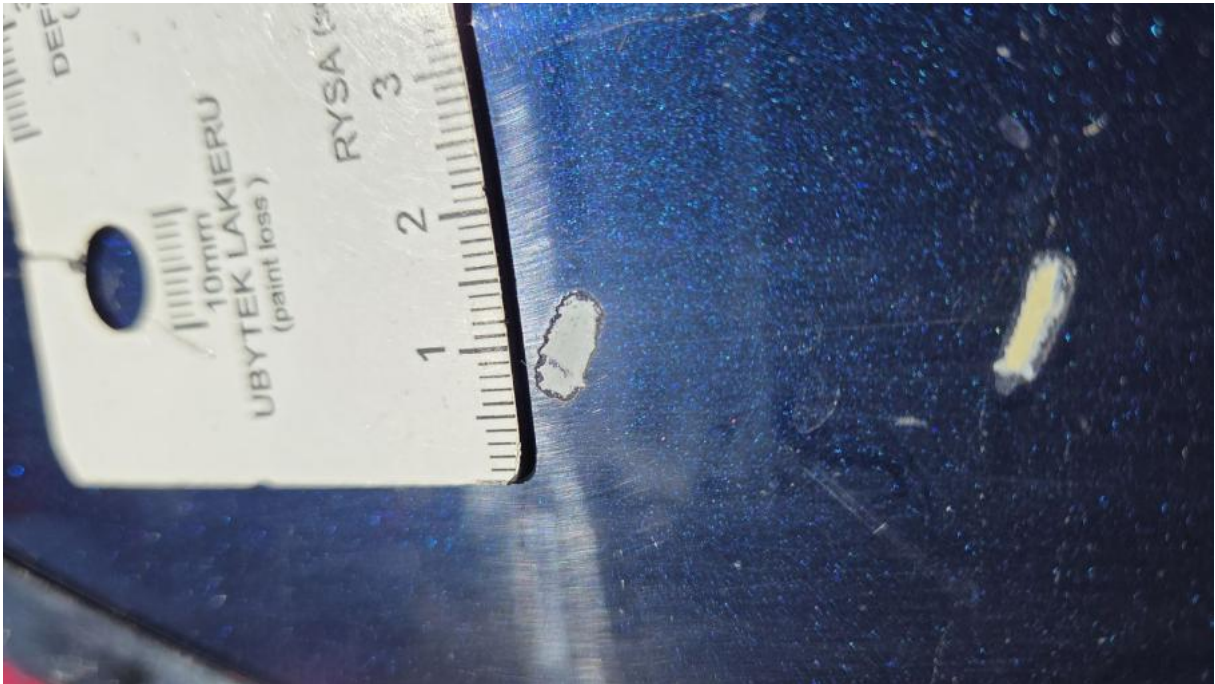
**Fot. 59**

Pokrywy bagażnika() - Rysa/odprysk 3

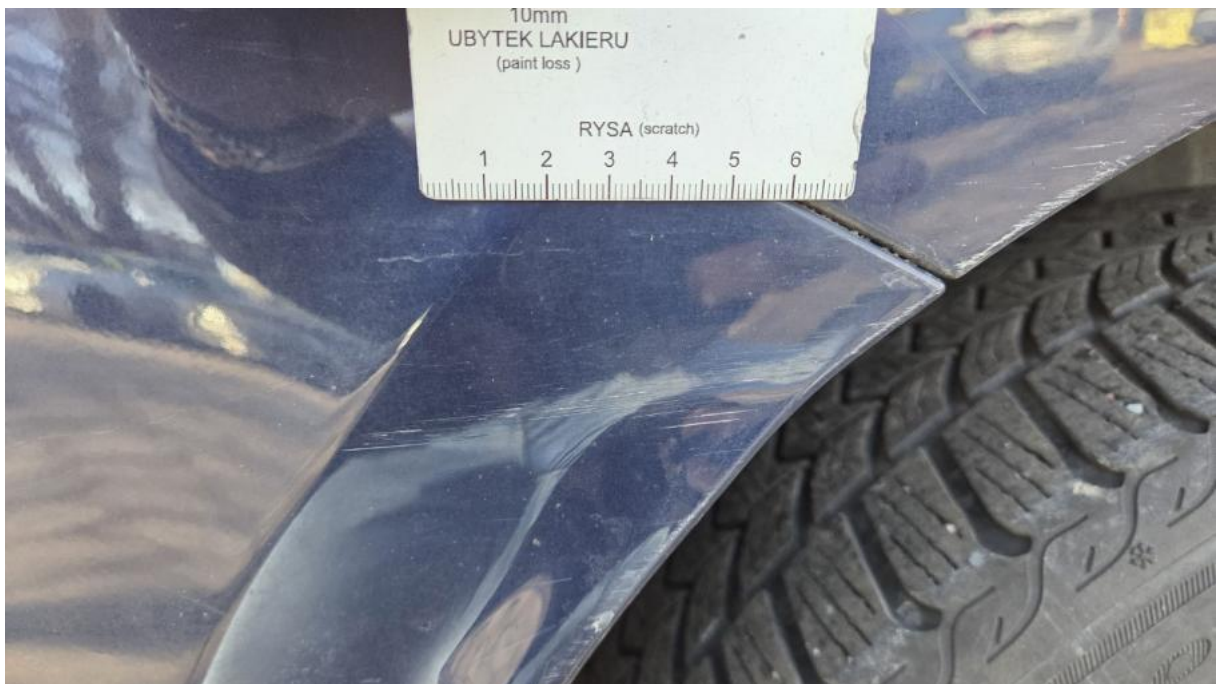
**Fot. 60**

Zderzak tylny - Rysa/odprysk 1

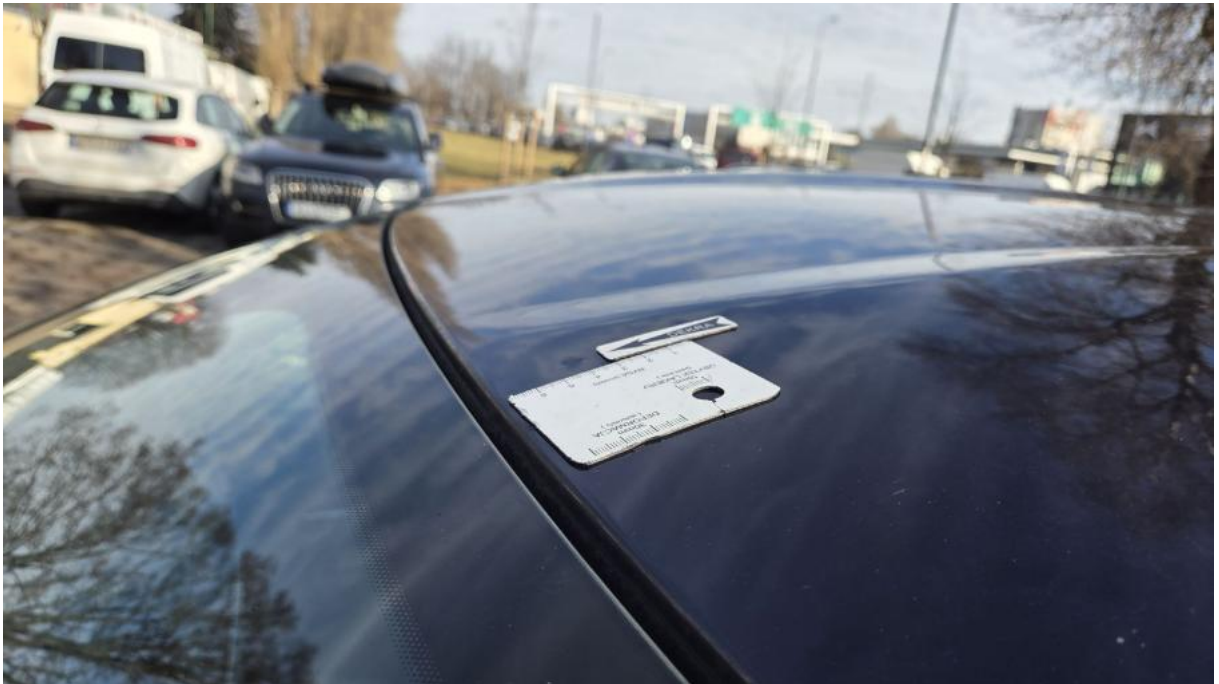
**Fot. 61**

Dach - Wgniecenie/odkształcenie 1

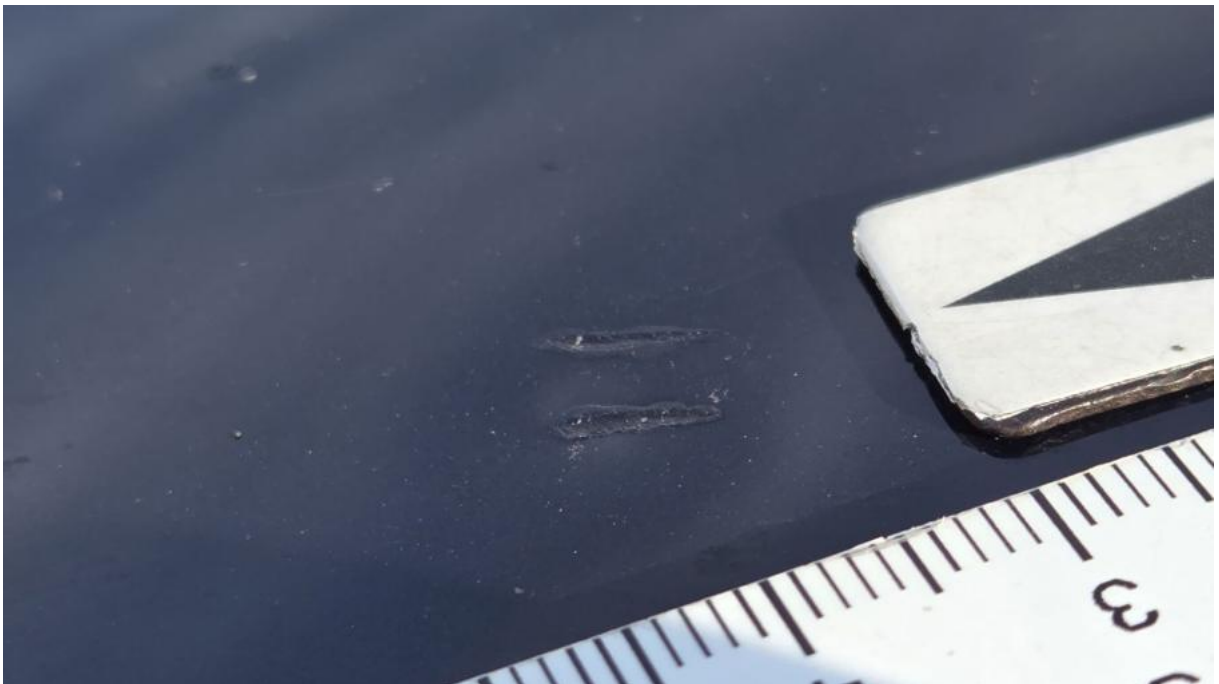
**Fot. 62**

Dach - Inne 1

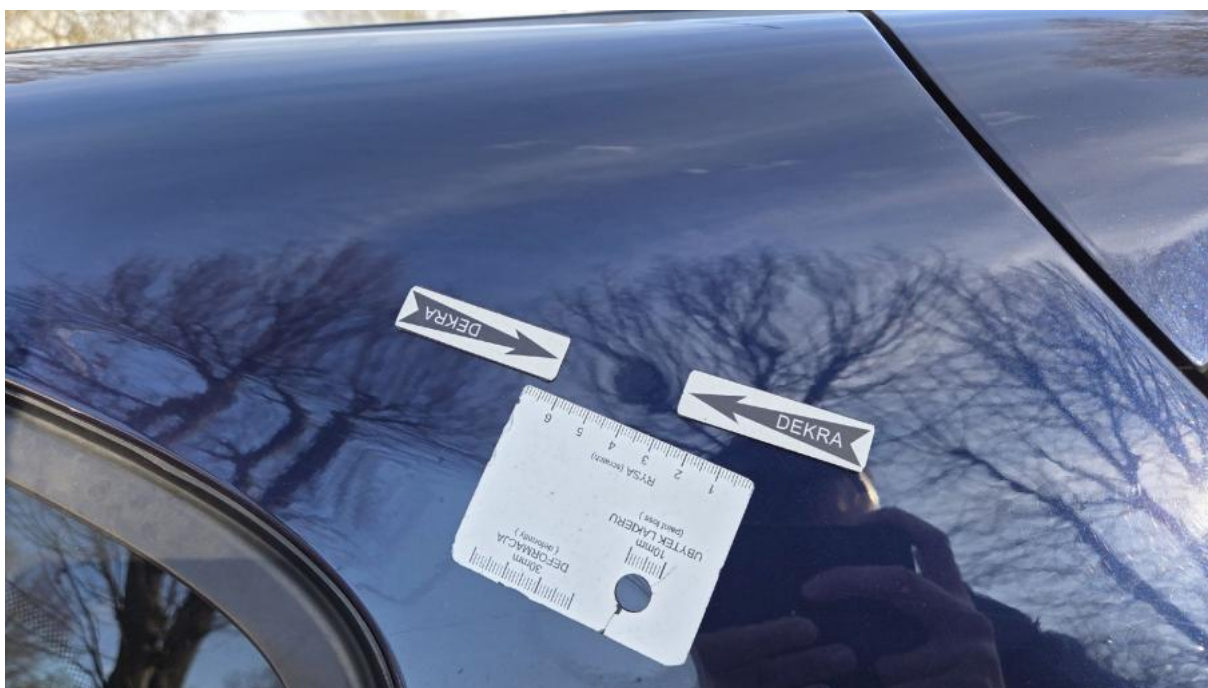
**Fot. 63**

Błotnik tylny L / Ściana boczna L - Wgniecenie/odkształcenie 1

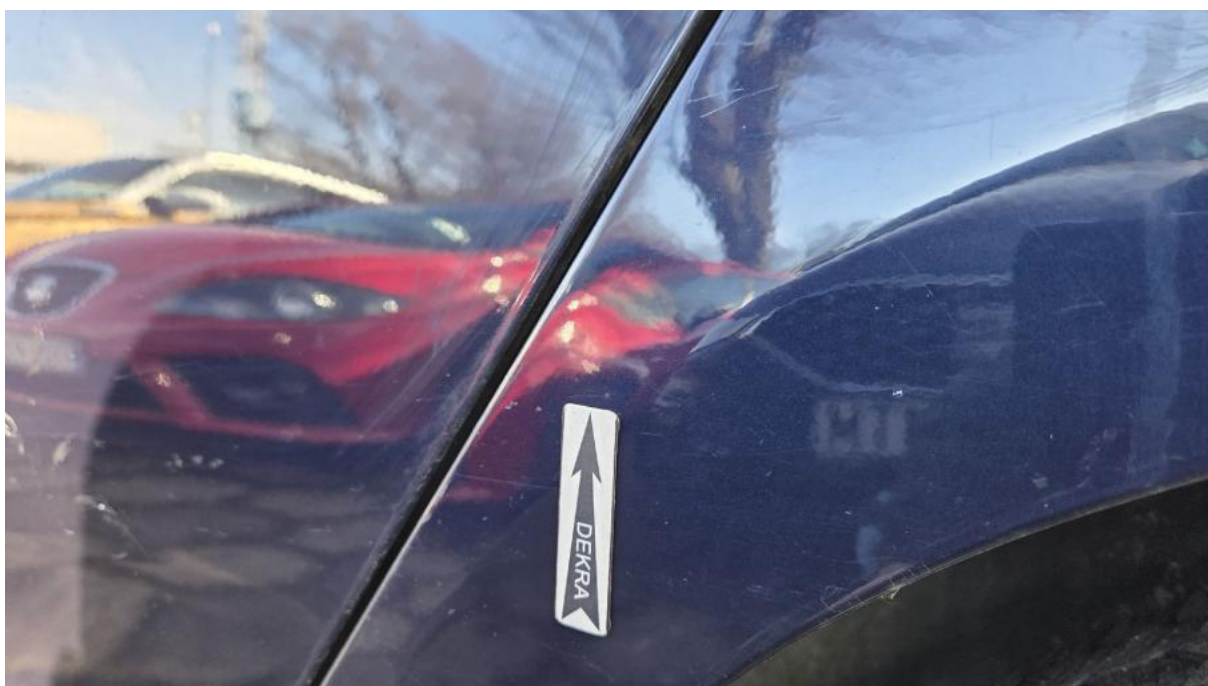
**Fot. 64**

Błotnik tylny L / Ściana boczna L - Wgniecenie/odkształcenie 2

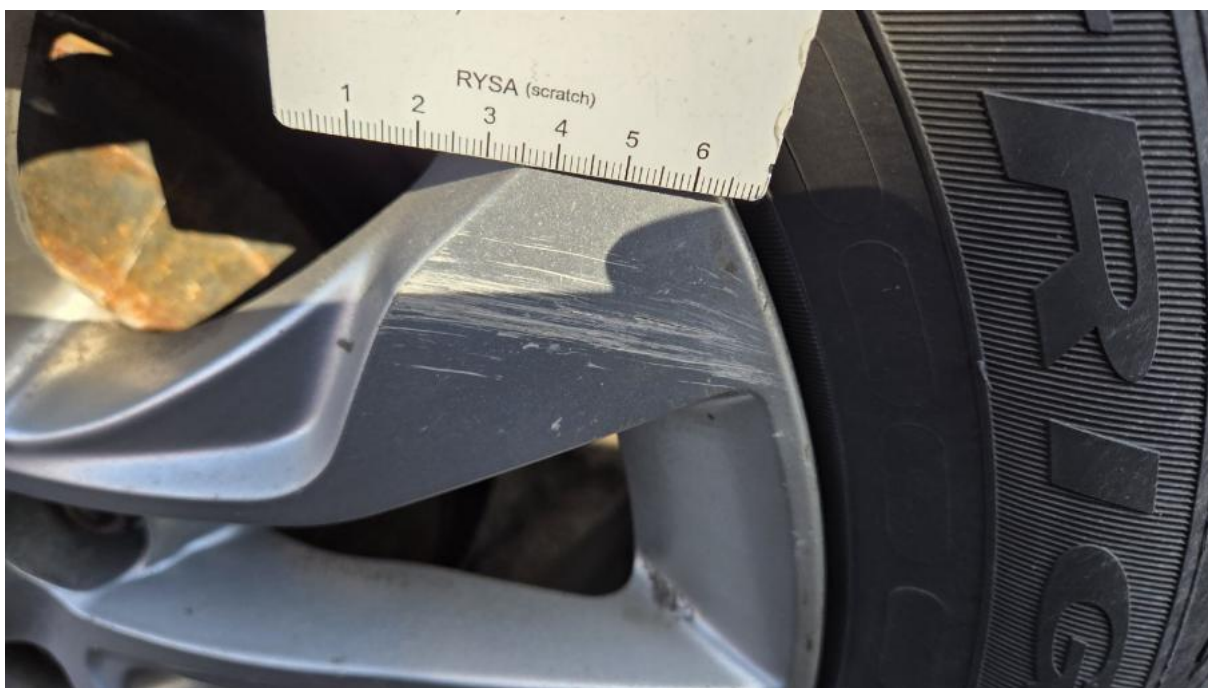
**Fot. 65**

Felga aluminiowa tylna L - Rysa/odprysk 1
