## Raport z oględzin pojazdu

Numer raportu	10197/3/26-15201	Data raportu	09-03-2026
Rzeczoznawcy	Maciej Gruszczyński mgr inż. Paweł Barszcz (WSP)	Data oględzin	02-03-2026
Nr zlecenia	PCM(DZS)/GDA/17004/26/02/24	Miejsce oględzin	AUTOMARKET WOLA, PRYMASA TYSI...

Numer identyfikacyjny (VIN)	<b>ZFA35600006R71266</b>
Marka, model	FIAT Tipo Hatchback 16-20
Typ, wersja	Tipo 1.4 16v Pop EU6d
Numer rejestracyjny	WD1365R
Silnik (rodz./poj./moc)	benz./1368 ccm/70 kW
Stan licznika	162 128 km
Data 1. rej./rok prod.	09-09-2020/2020
Data nast. bad. techn.	27-02-2027
Nadwozie	hatchback 5/5
Lakier	granatowy/2-warstwowy metalizowany
Skrzynia biegów	manualna

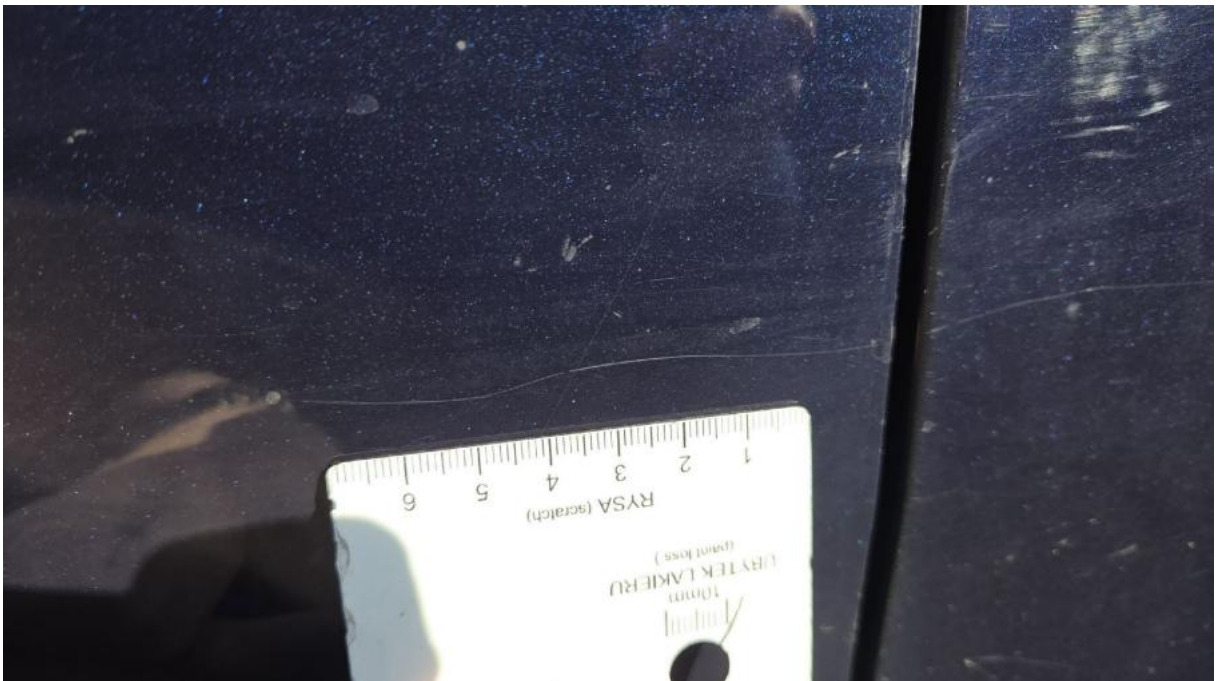
**Fot. 68**

Drzwi przed L - Rysa/odprysk 1

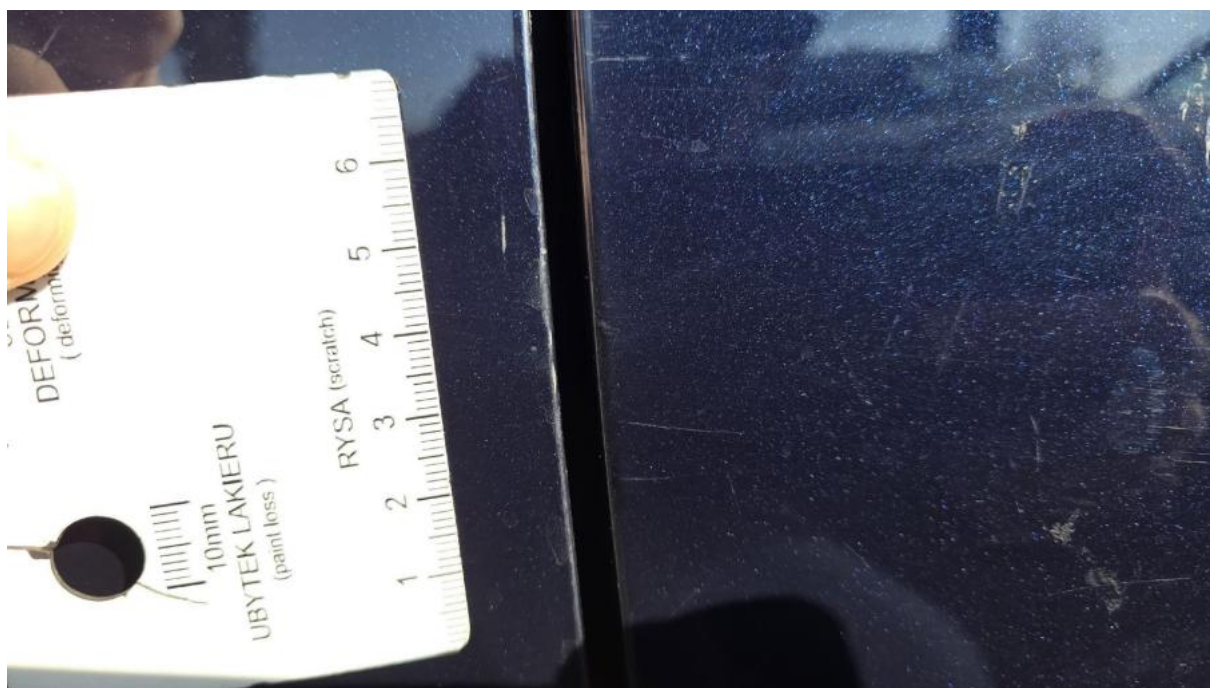
**Fot. 69**

Drzwi przed L - Rysa/odprysk 2

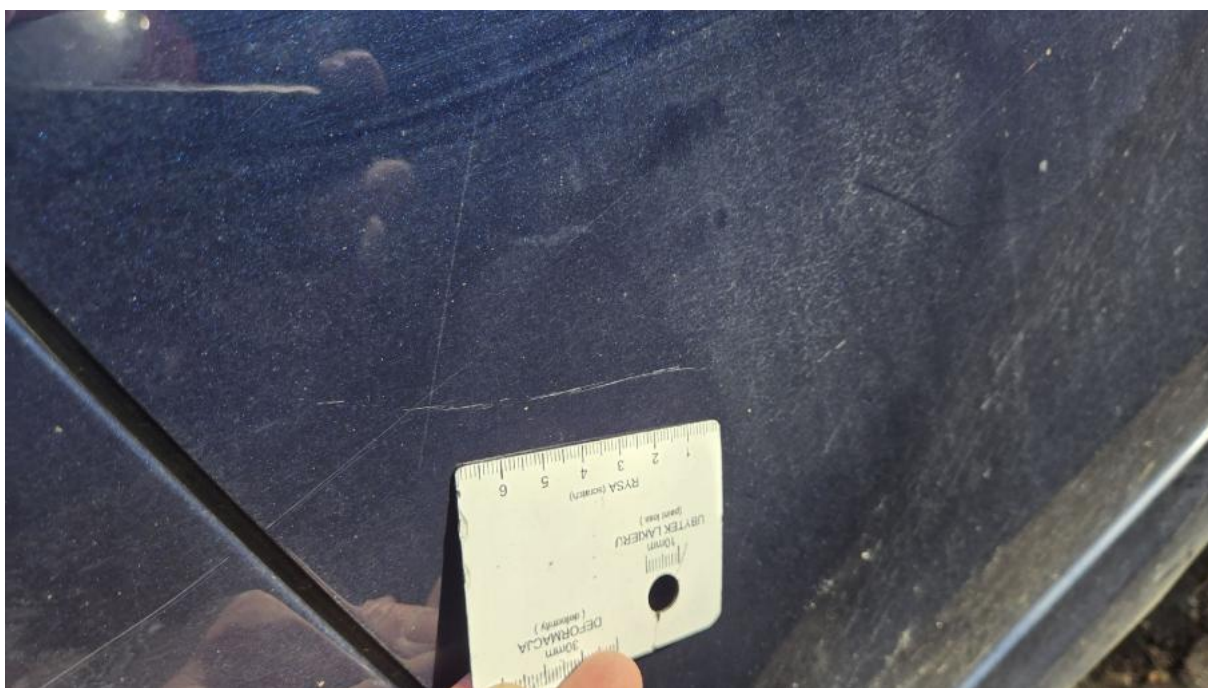
**Fot. 71**  
Drzwi przed L - Inne 1

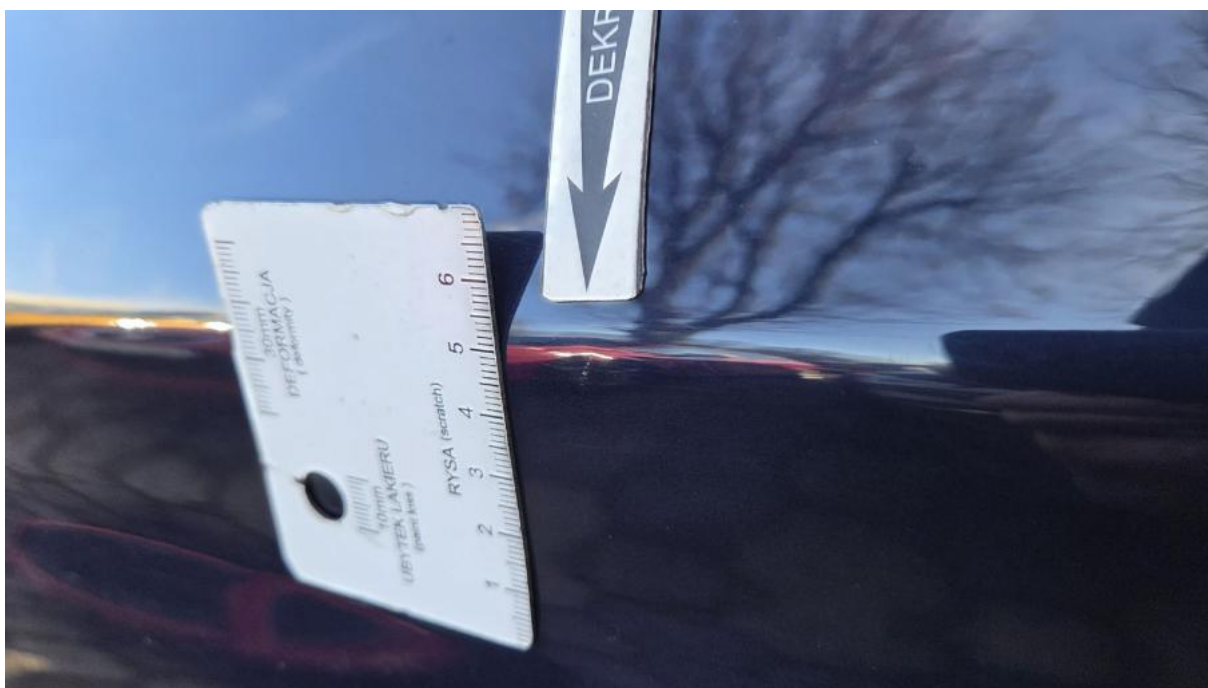
**Fot. 77**

Drzwi tylne L - Wgniecenie/odkształcenie 1

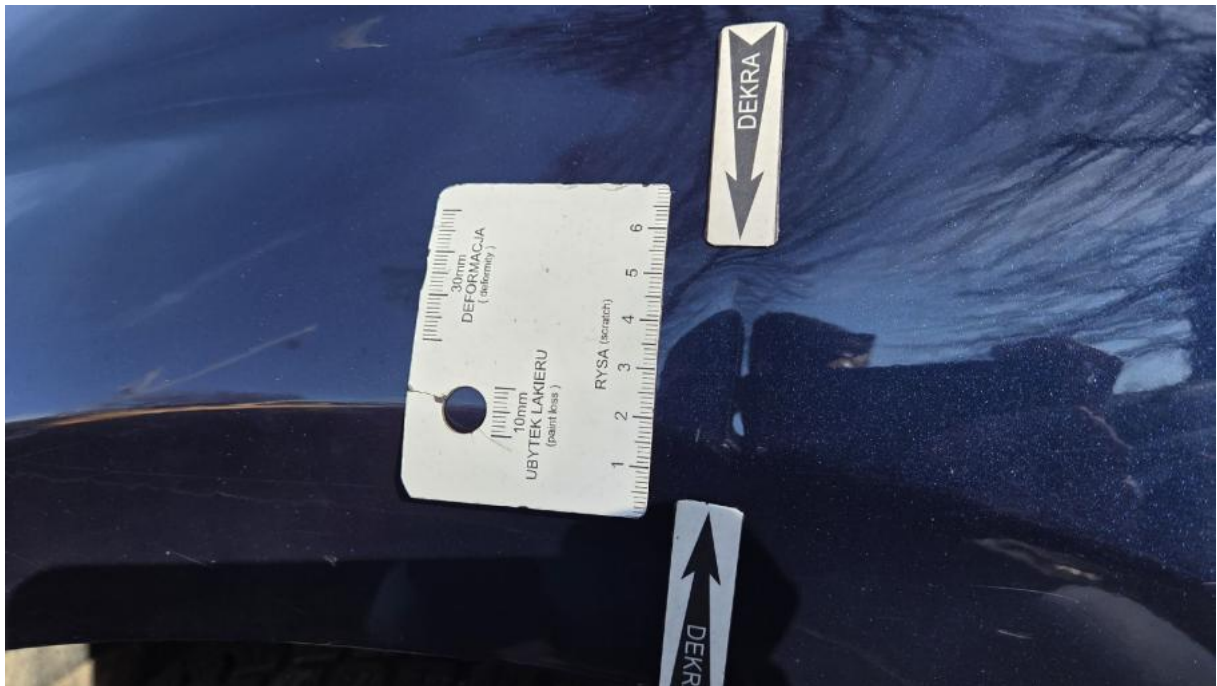
**Fot. 79**

Błotnik przedni L - Wgniecenie/odkształcenie 1

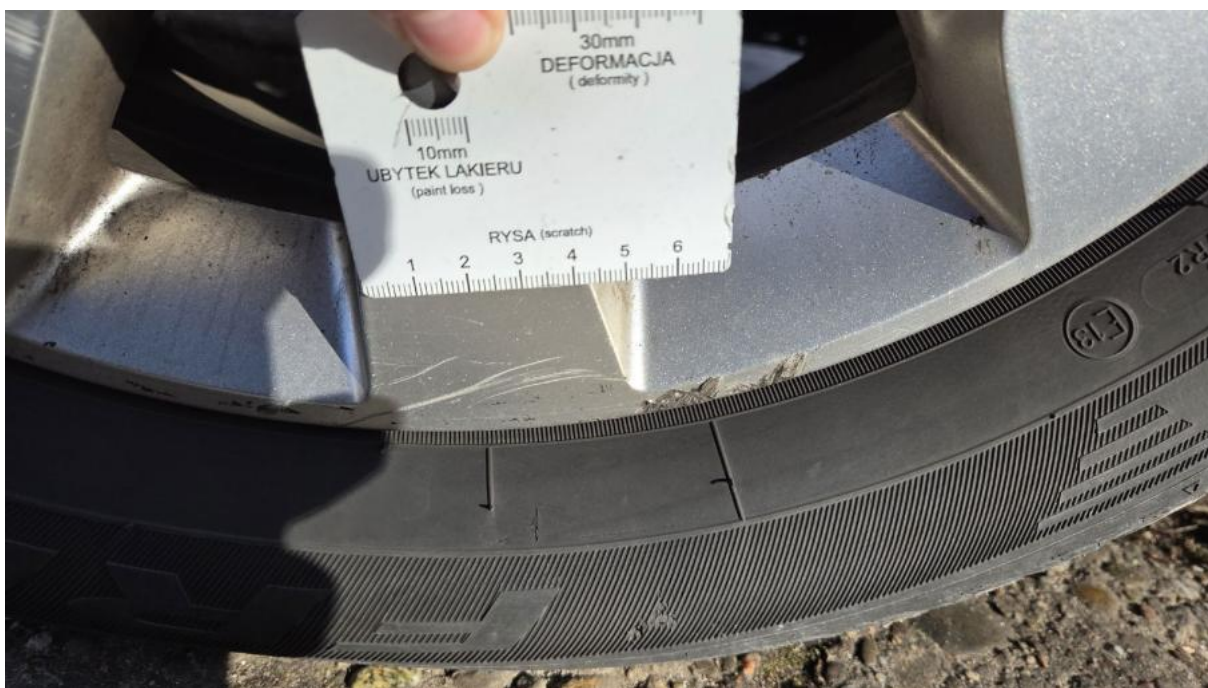
**Fot. 81**  
Felga Aluminiowa przednia L - Rysa/odprysk 1

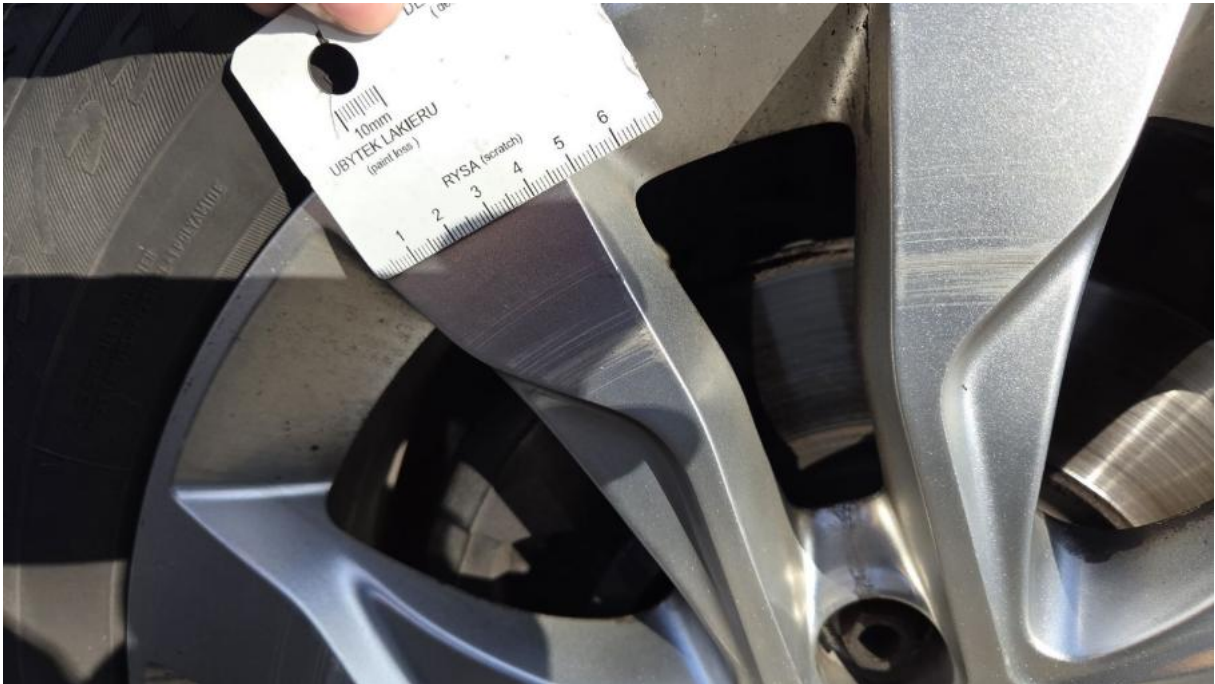
**Fot. 83**

Felga Aluminiowa przednia L() - Rysa/odprysk 3

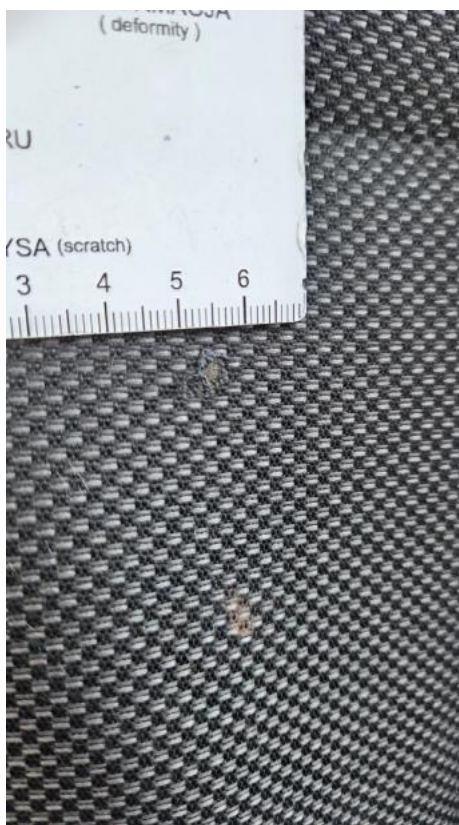
**Fot. 85**

Fotel prz. lew. - Pęknięcie/rozerwanie 1

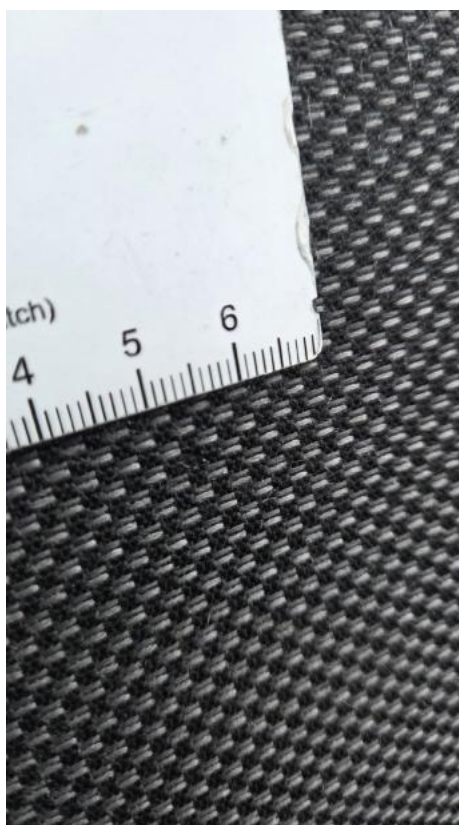
**Fot. 86**

Fotel prz. lew. - Pęknięcie/rozerwanie 2

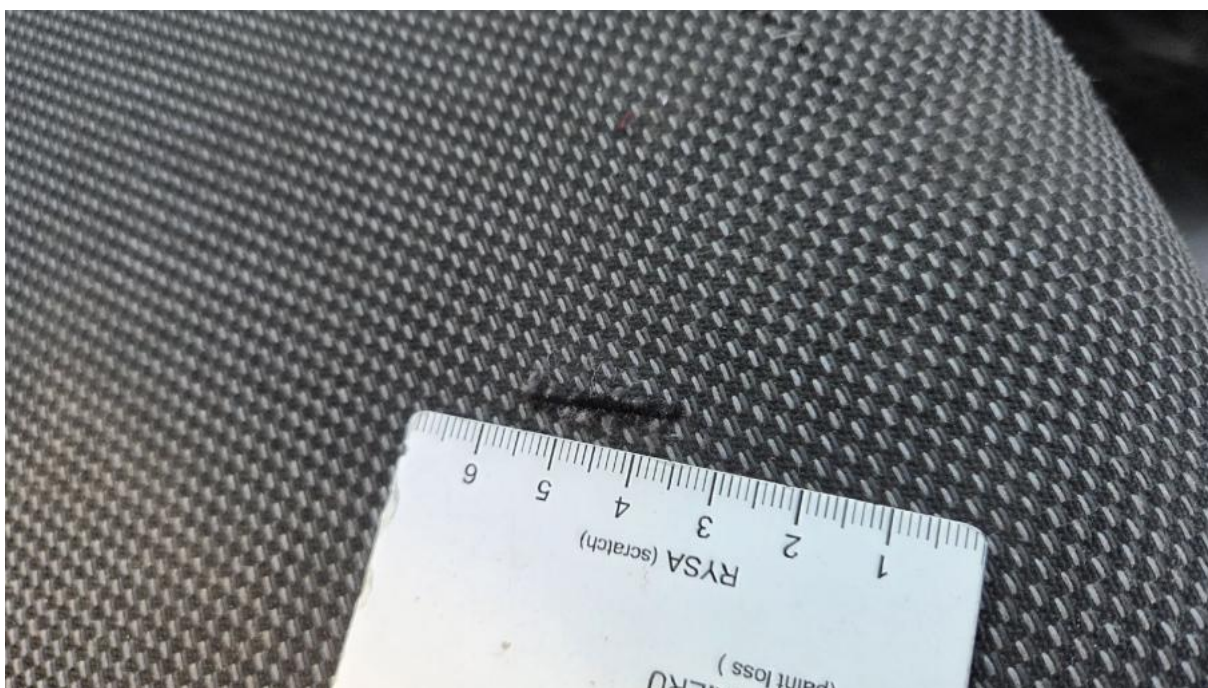
**Fot. 87**

Fotel prz. praw. - Pęknięcie/rozerwanie 1

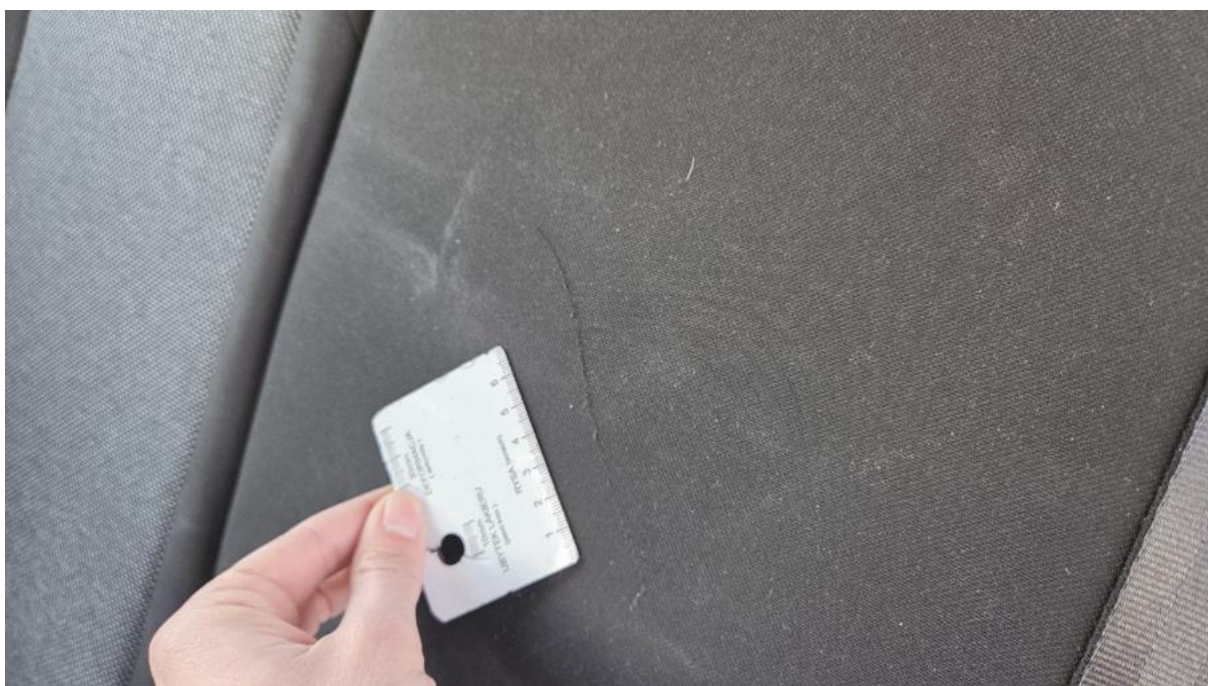
**Fot. 88**

Kanapa tyl. - Rysa/odprysk 1

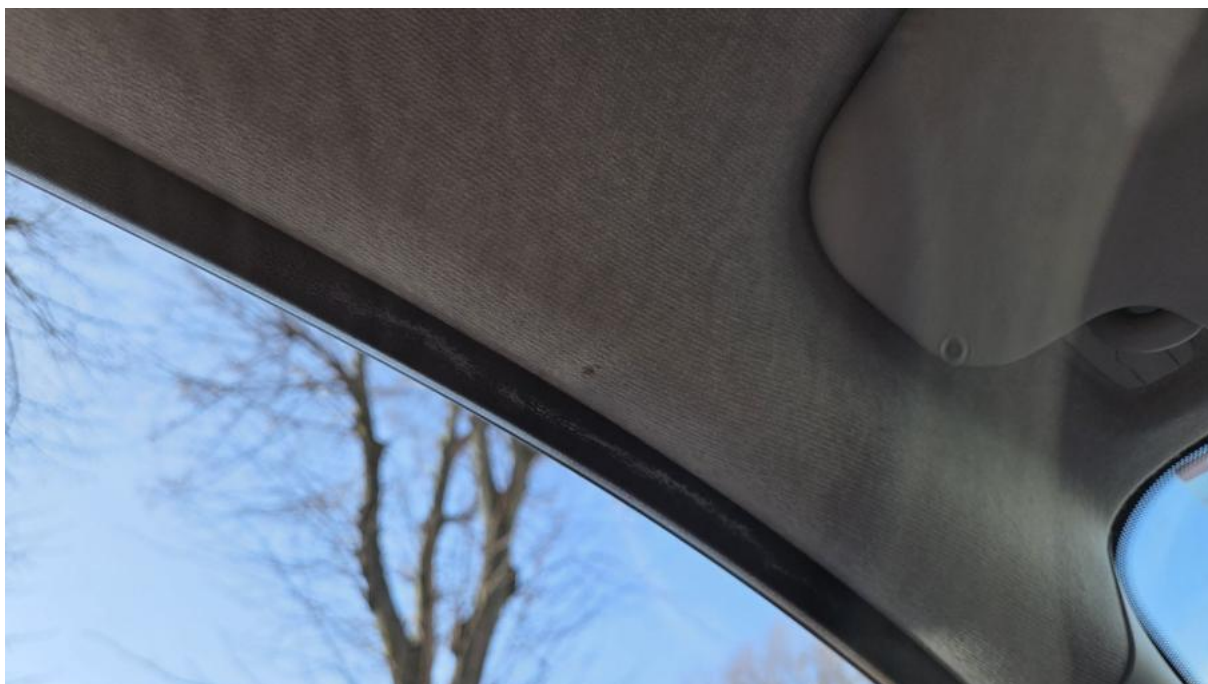
**Fot. 90**

Podsufitka - Pęknięcie/rozerwanie 1

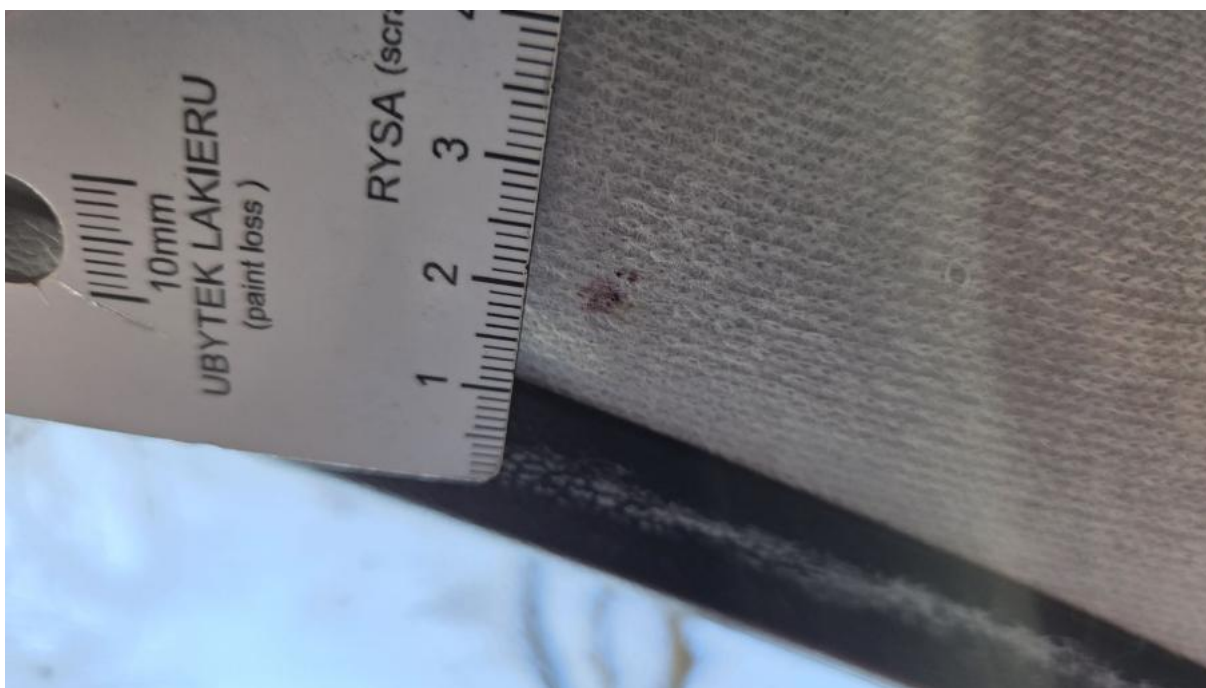
**Fot. 91**

Podsufitka - Pęknięcie/rozerwanie 2
