Raport z oględzin pojazdu

Numer raportu	218969/4/26-11401	Data raportu	10-04-2026
Rzeczoznawcy	Karol Bączkowski (WSP) mgr inż. Przemysław Ostap	Data oględzin	30-03-2026
Nr zlecenia	PKOM(DZS)/GDA/22972/26/03/16Miejsce oględzin		MM CARS ZWROTY, GIEŁDOWA 4, 52-...

Numer identyfikacyjny (VIN)	W0VECZYHYCKJ526598
Marka, model	OPEL Combo Life 18-23
Typ, wersja	Combo Life 1.5 CDTI Enjoy S&S
Numer rejestracyjny	SK530PW
Silnik (rodz./poj./moc)	diesel/1499 ccm/75 kW
Stan licznika	146 796 km
Data 1. rej./rok prod.	29-04-2019/2018
Data nast. bad. techn.	06-05-2026
Nadwozie	KOM 5/5
Lakier	biały/UNI
Skrzynia biegów	manualna

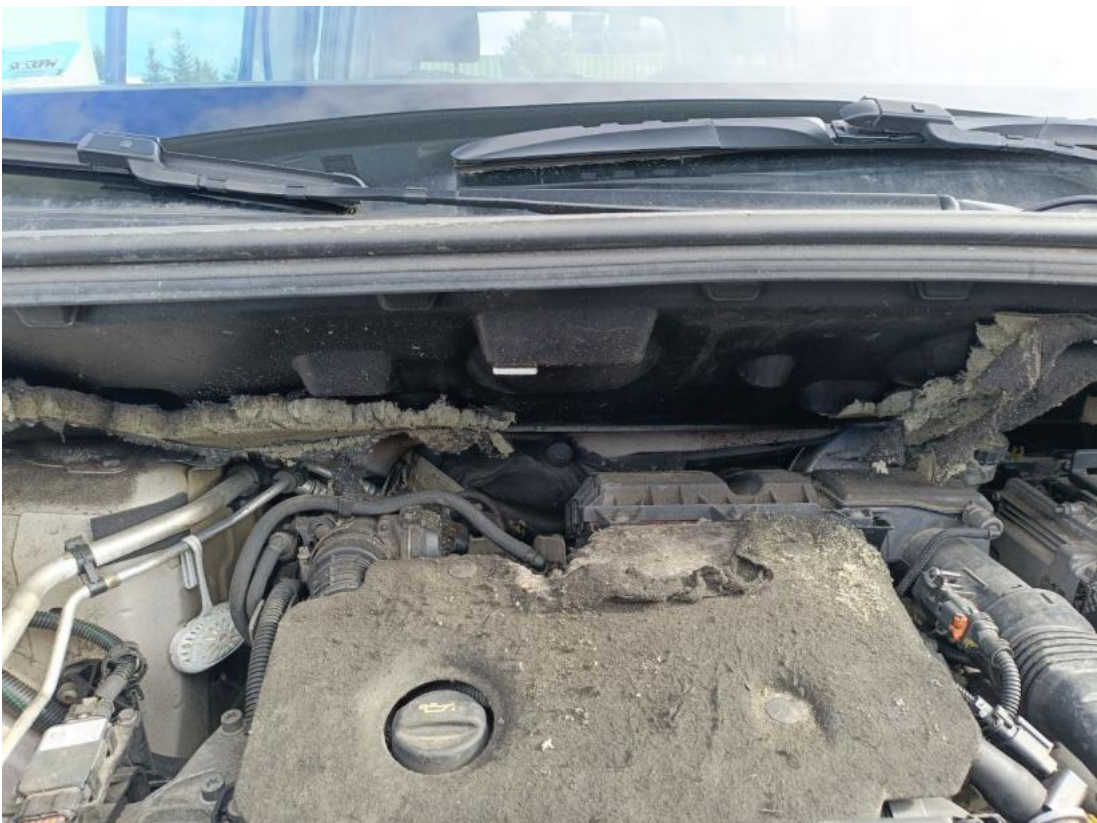
Fot. 38
uszkodzona wykładzina dźwiękochłonna ściany grodziowej komory mocowania silnika

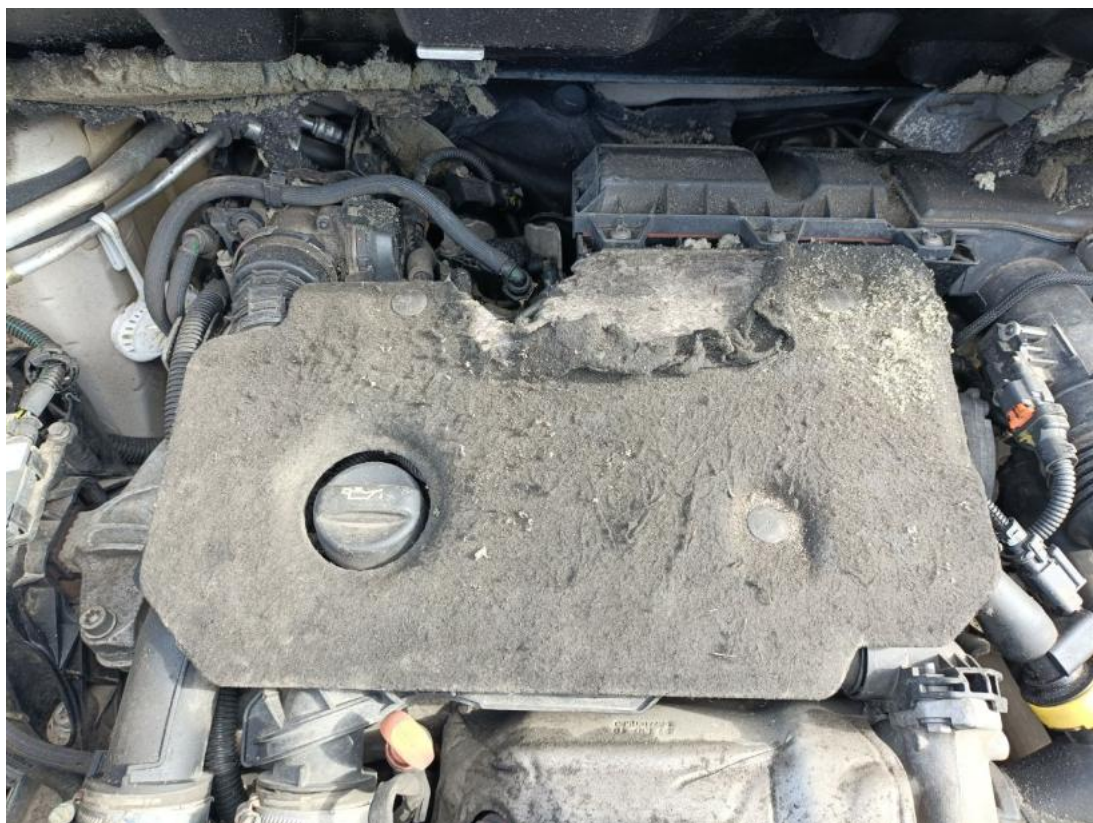
Fot. 39
uszkodzona wykładzina/pokrywa silnika

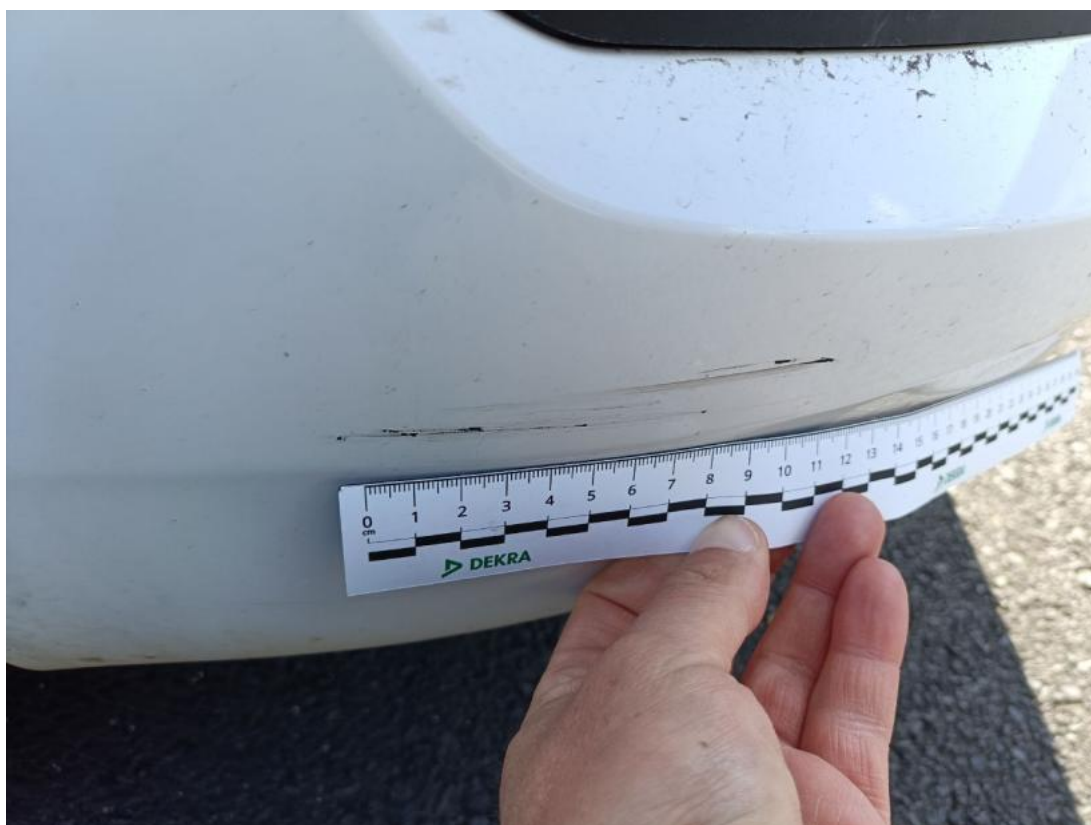
Fot. 42

Zderzak przedni cz P - Rysa/odprysk 1

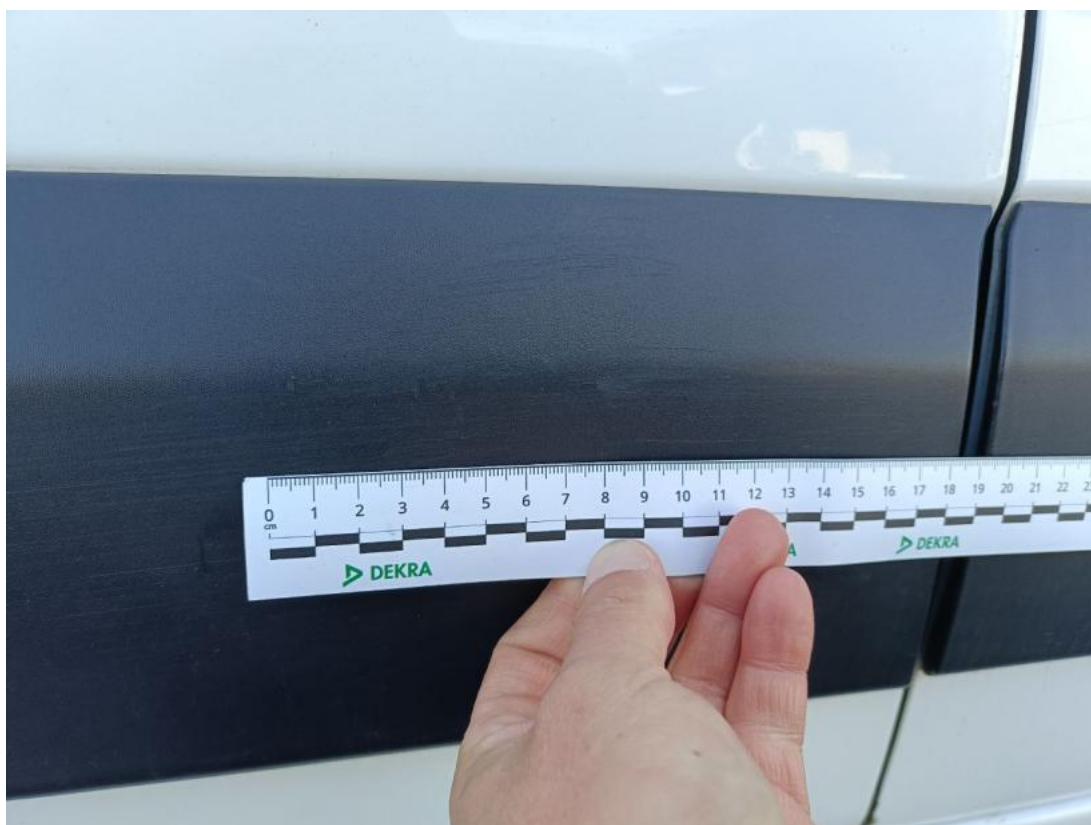
Fot. 45

Listwa drzwi tylnych P - Rysa/odprysk 1

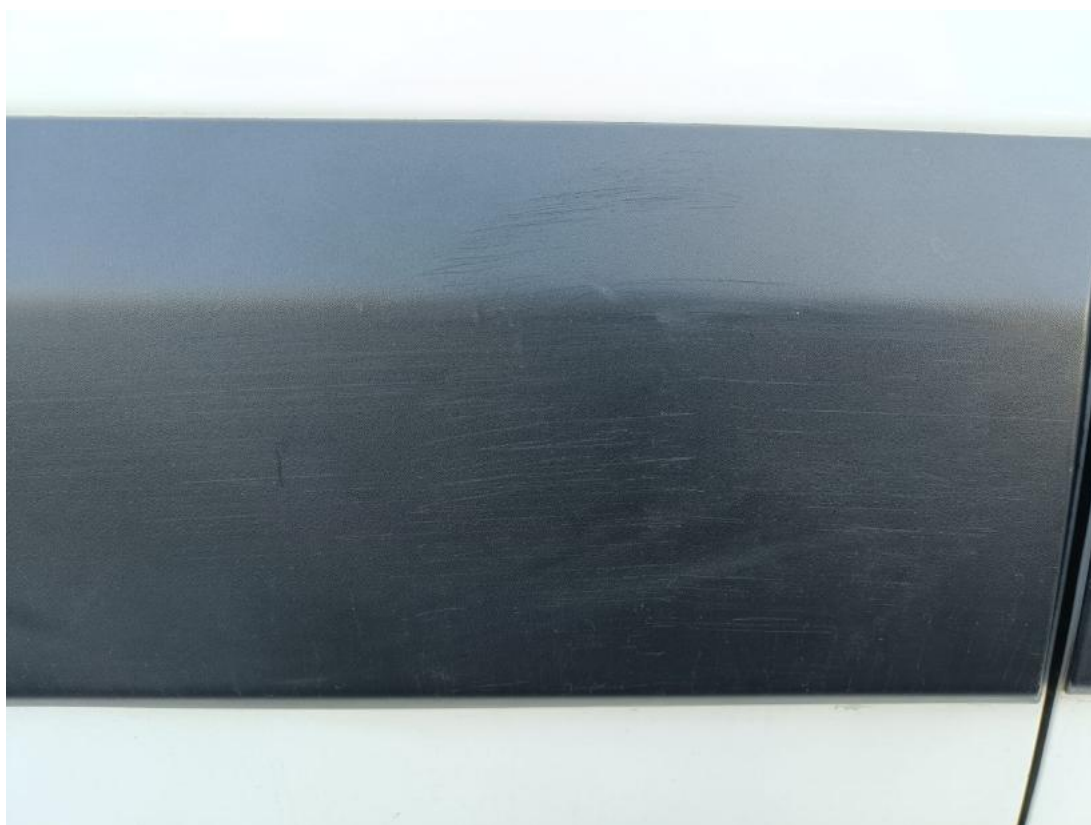
Fot. 46

Listwa drzwi tylnych P - Rysa/odprysk 2

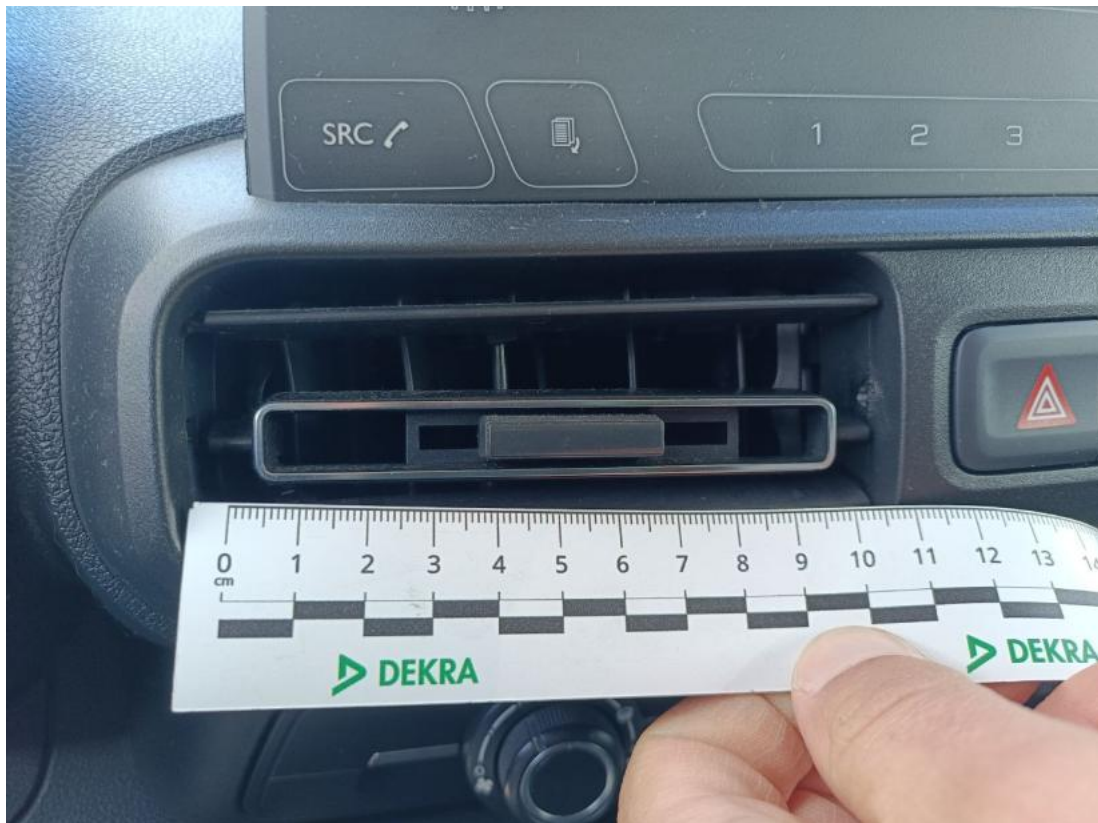
Fot. 49

Dysze nawiewu deski rozdzielczej - Pęknięcie/rozerwanie 1

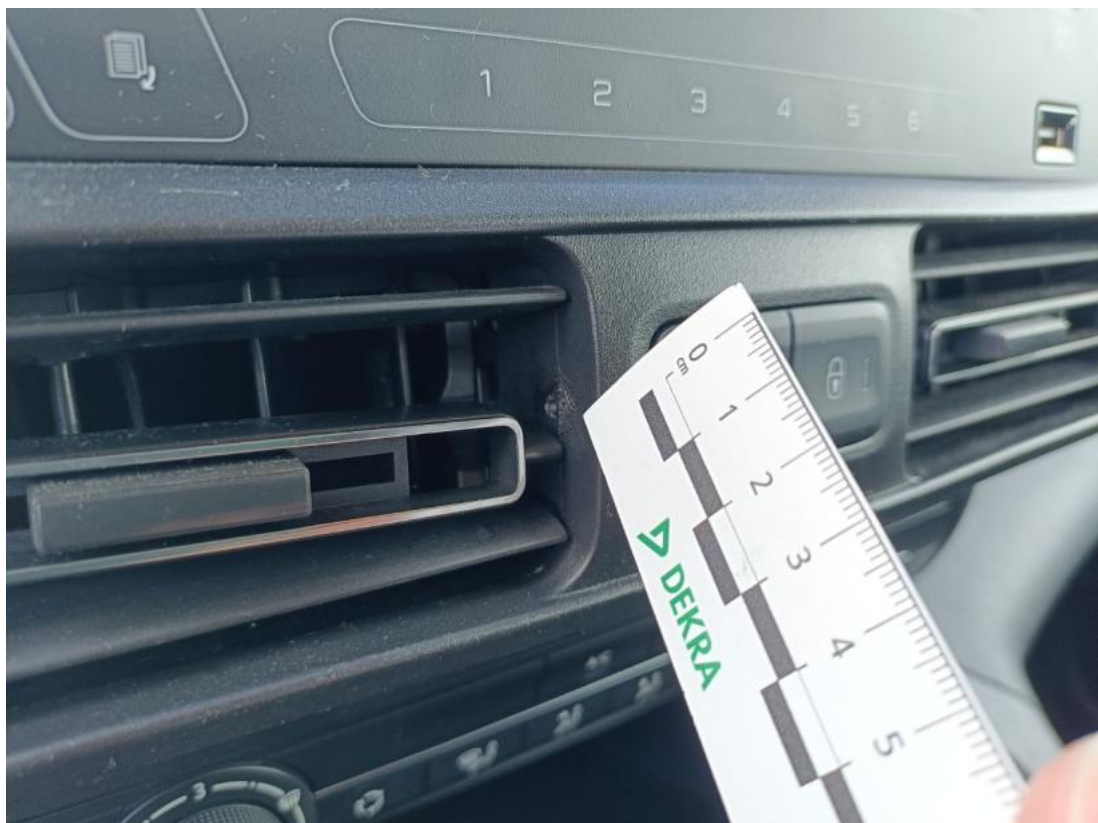
Fot. 50

Dysze nawiewu deski rozdzielczej - Pęknięcie/rozerwanie 2

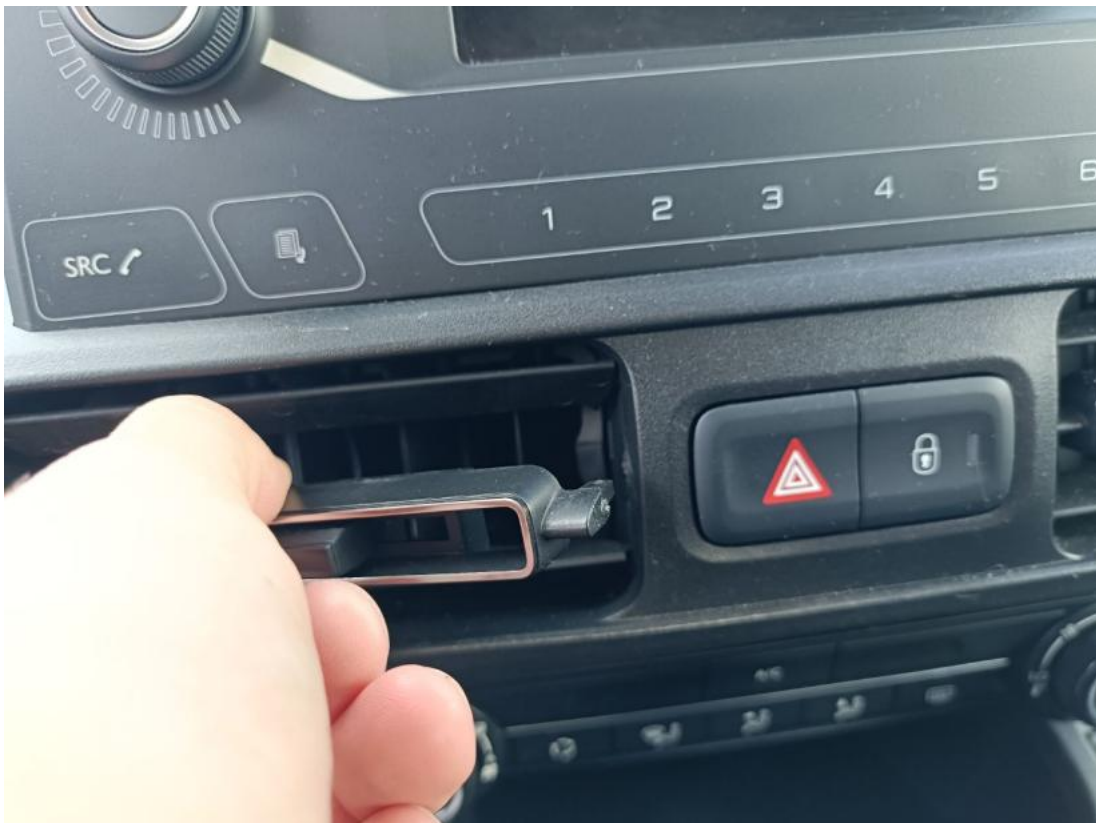
Fot. 51

Dysze nawiewu deski rozdzielczej() - Pęknięcie/rozerwanie 3

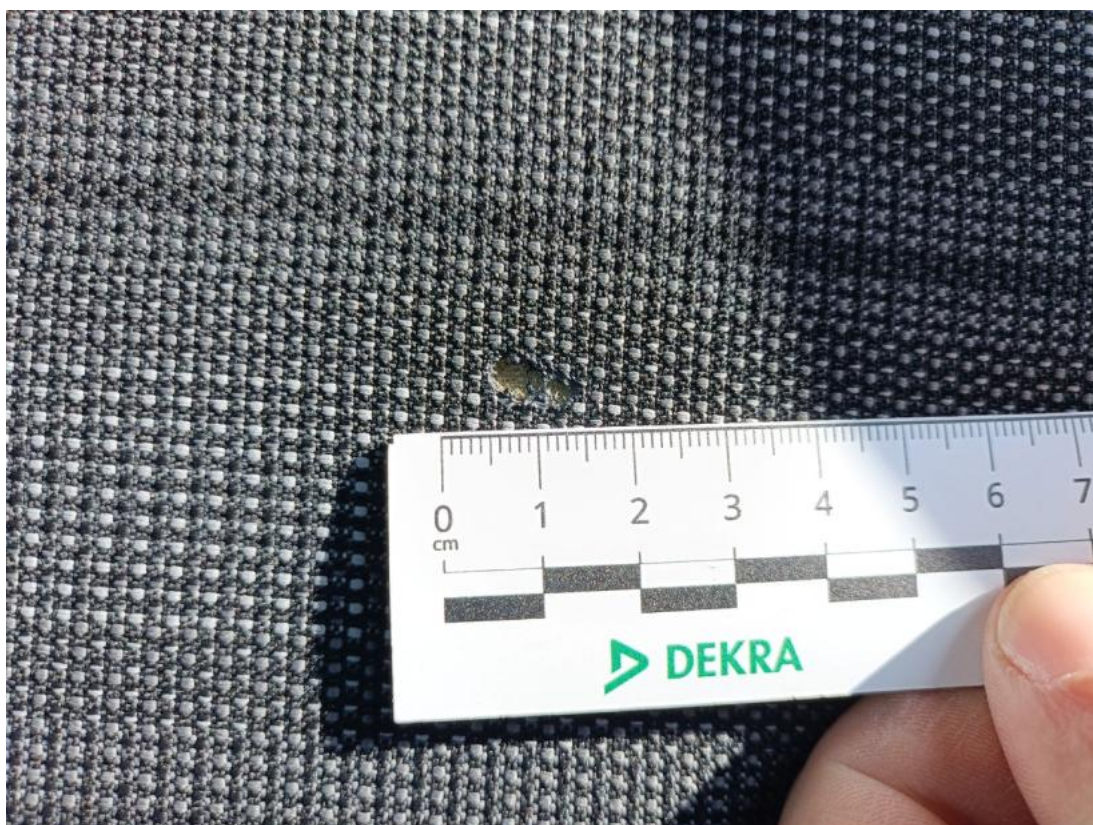
Fot. 54

Fotel prz. lew. - Pęknięcie/rozerwanie 1

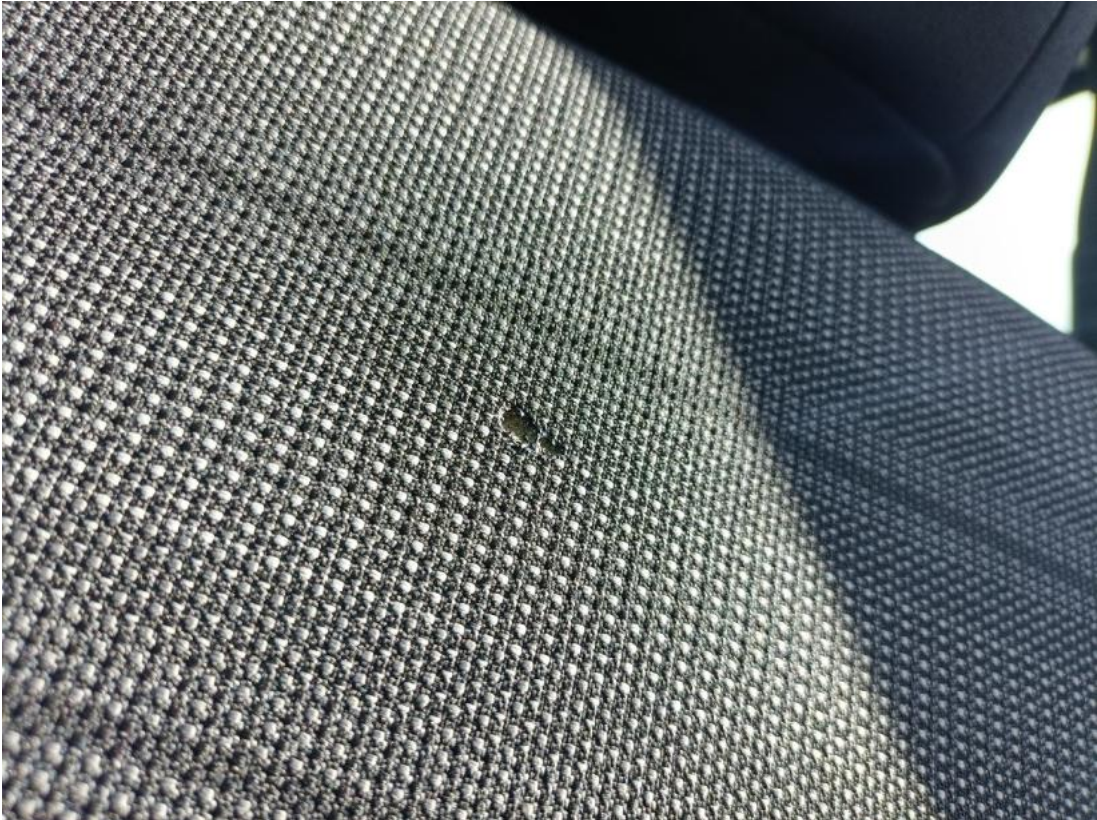
Fot. 55

Fotel prz. lew. - Pęknięcie/rozerwanie 2

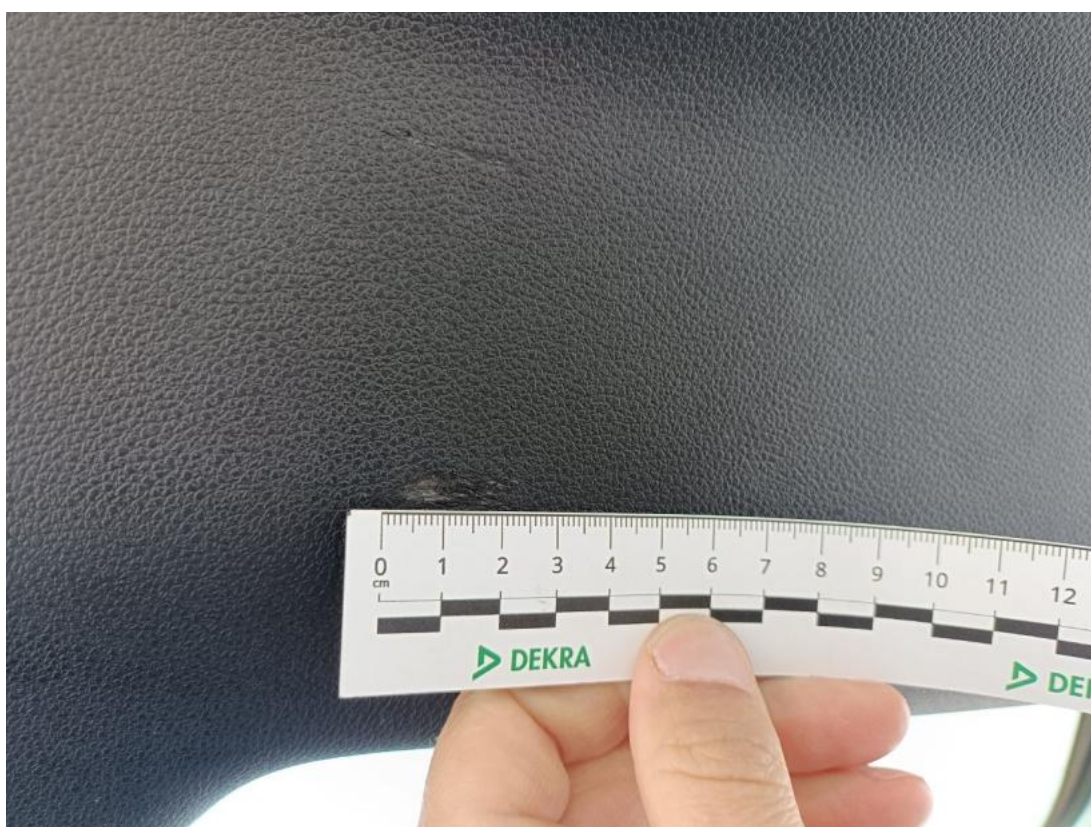
Fot. 58

Wykładzina pokrywy tylnej - Rysa/odprysk 1

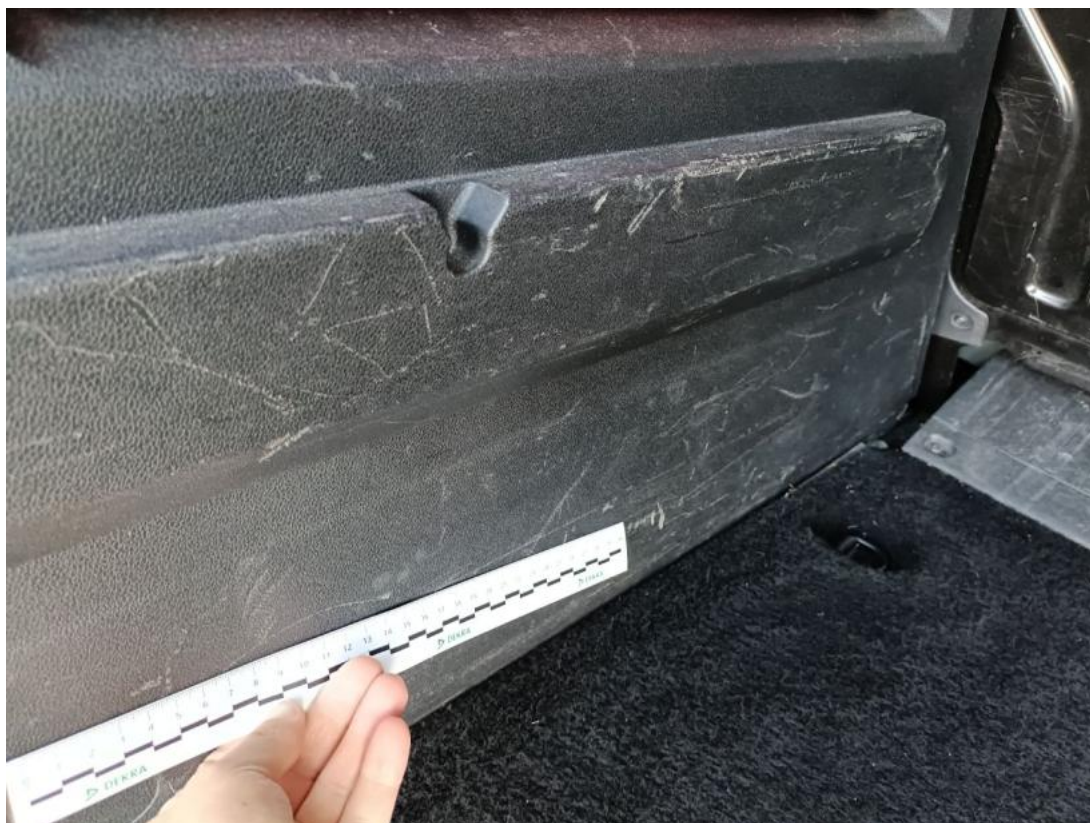
Fot. 61

Ściana lewa - Rysa/odprysk 1
