Raport z oględzin pojazdu

Numer raportu	10780/4/26-15201	Data raportu	07-04-2026
Rzeczoznawcy	mgr Roman Juszczyk (WSP) mgr inż. Paweł Barszcz (WSP)	Data oględzin	27-03-2026
Nr zlecenia	PKOM(DZS)/GDA/23631/26/03/17	Miejsce oględzin	MASTER1 MYSŁOWICE, OBRZEŻNA P...

Numer identyfikacyjny (VIN)	SB1ZS3JE90E461136
Marka, model	TOYOTA Auris TS Kombi 15-19
Typ, wersja	Auris Hybrid 135 Premium
Numer rejestracyjny	WD1697M
Silnik (rodz./poj./moc)	benz./1798 ccm/73 kW
Stan licznika	141 339 km
Data 1. rej./rok prod.	13-11-2018/2018
Data nast. bad. techn.	08-11-2026
Nadwozie	KOM 5/5
Lakier	biały/2-warstwowy uni
Skrzynia biegów	automatyczna

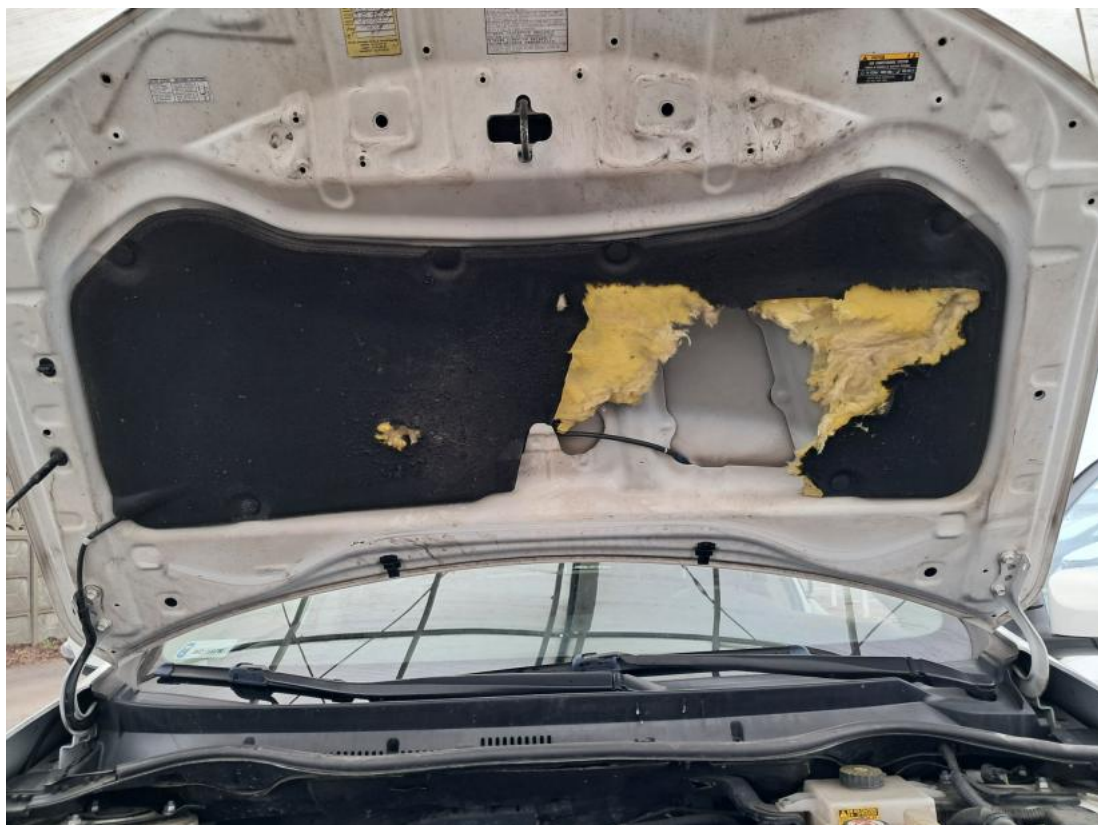
Poz.	Nazwa pozycji	Opis uszkodzeń	Kwalifik.	Naprawa [rbg]
1	Wykładzina tłumiąca pokrywy przedniej	pęknięcie/rozerwanie	WY	0.2
2	Nakładka przestrzeni bagażowej	brak	WY	
3	Podsufitka	wgniecenie/odkształcenie	WY	2.2
4	Dach	wgniecenie, odpryski lakieru	NA	0.7
5	Błotnik tylny R	wgniecenie, wgniecenie	NA	2
6	Okładzina zderzaka przedniego	zarysowanie		
7	Okładzina zderzaka tylnego	odpryski lakieru		
8	Lampa tylne LED, zew. L	zarysowanie

Fot. 40
Wykładzina pokrywy komory silnika - Pęknięcie/rozerwanie 1

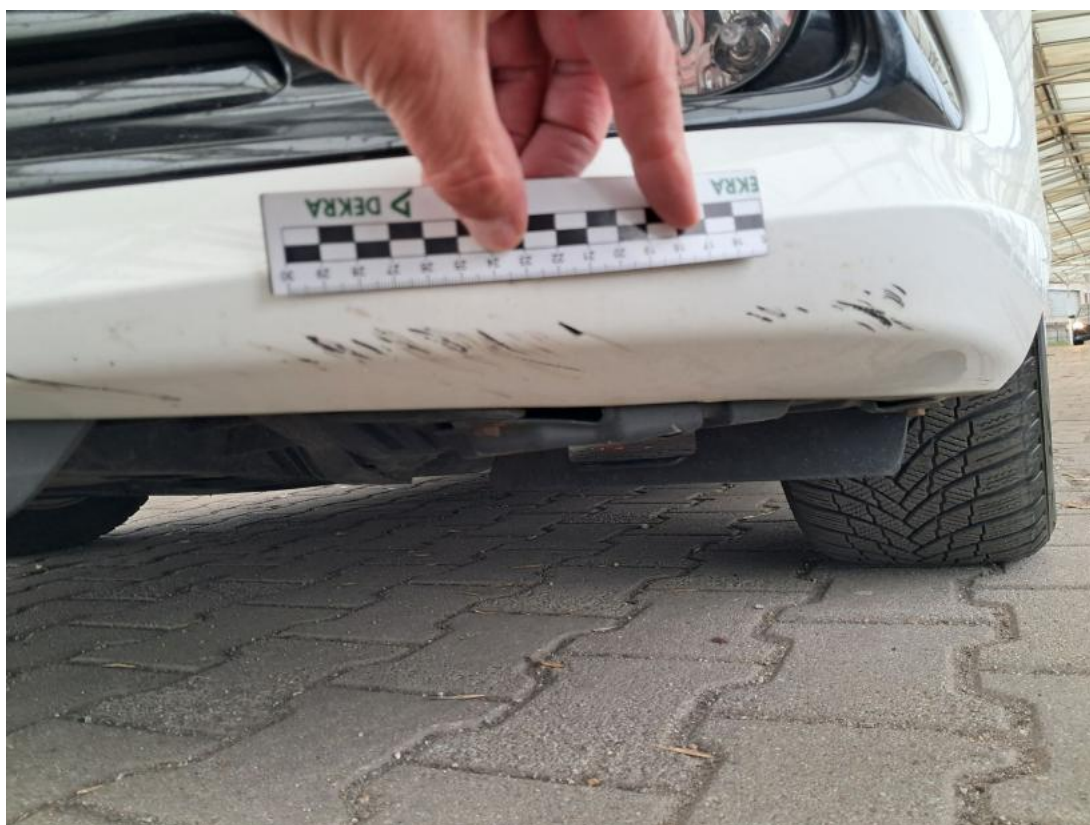
Fot. 41
Zderzak - Rysa/odprysk 1

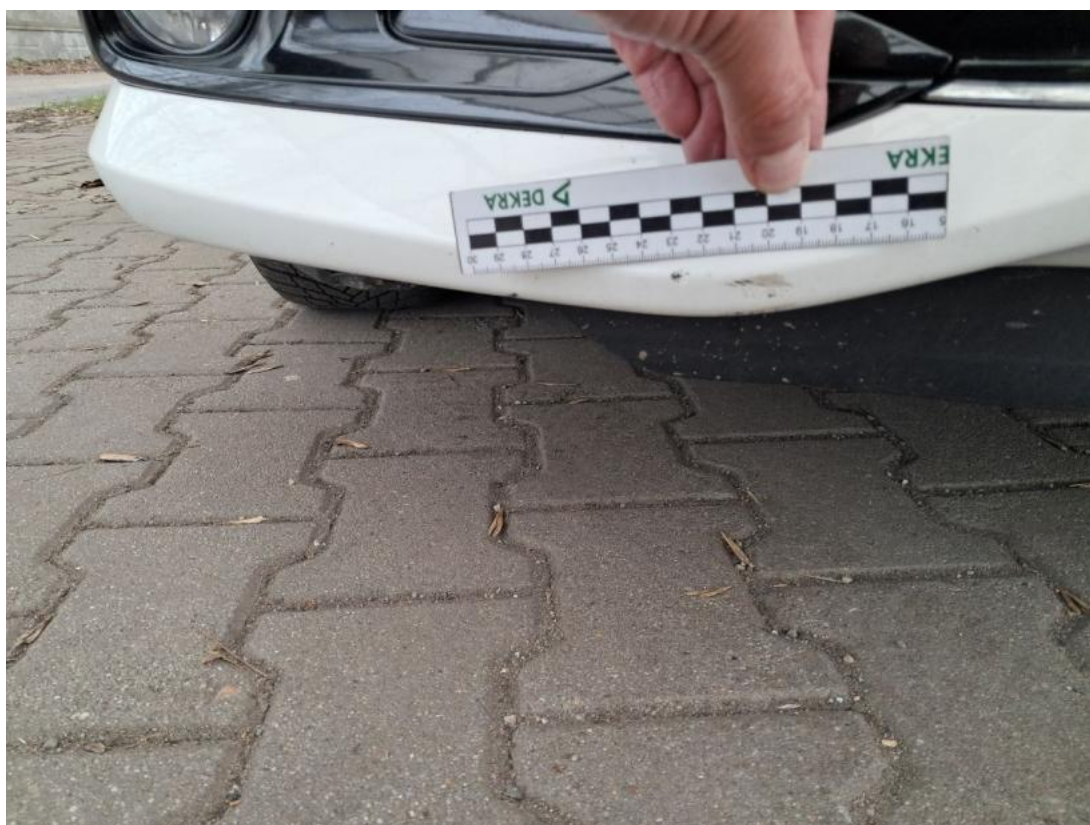
Fot. 42
Zderzak - Rysa/odprysk 2

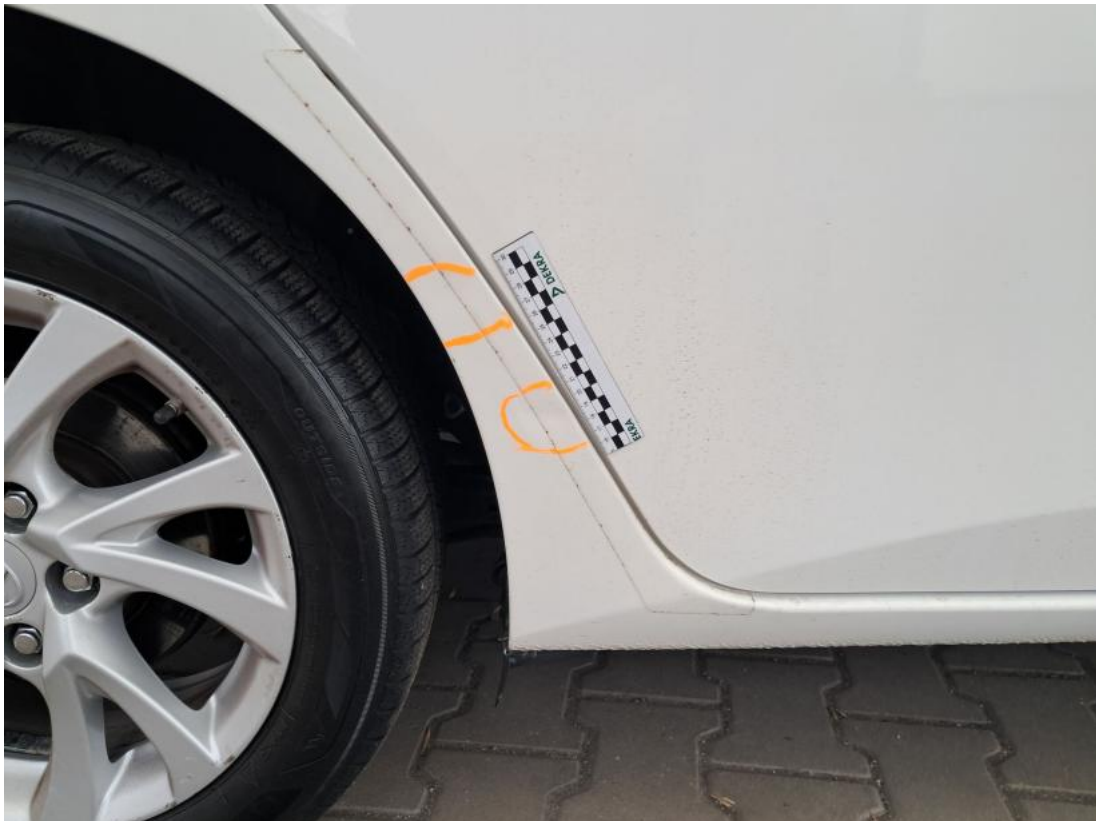
Fot. 43

Poz.	Nazwa części	Przedział grubości powłoki lakierowej [μm]
1	Błotnik tylny prawy/ściana boczna prawa	150 - 500

Błotnik tylny P / Ściana boczna P - Wgniecenie/odkształcenie 1

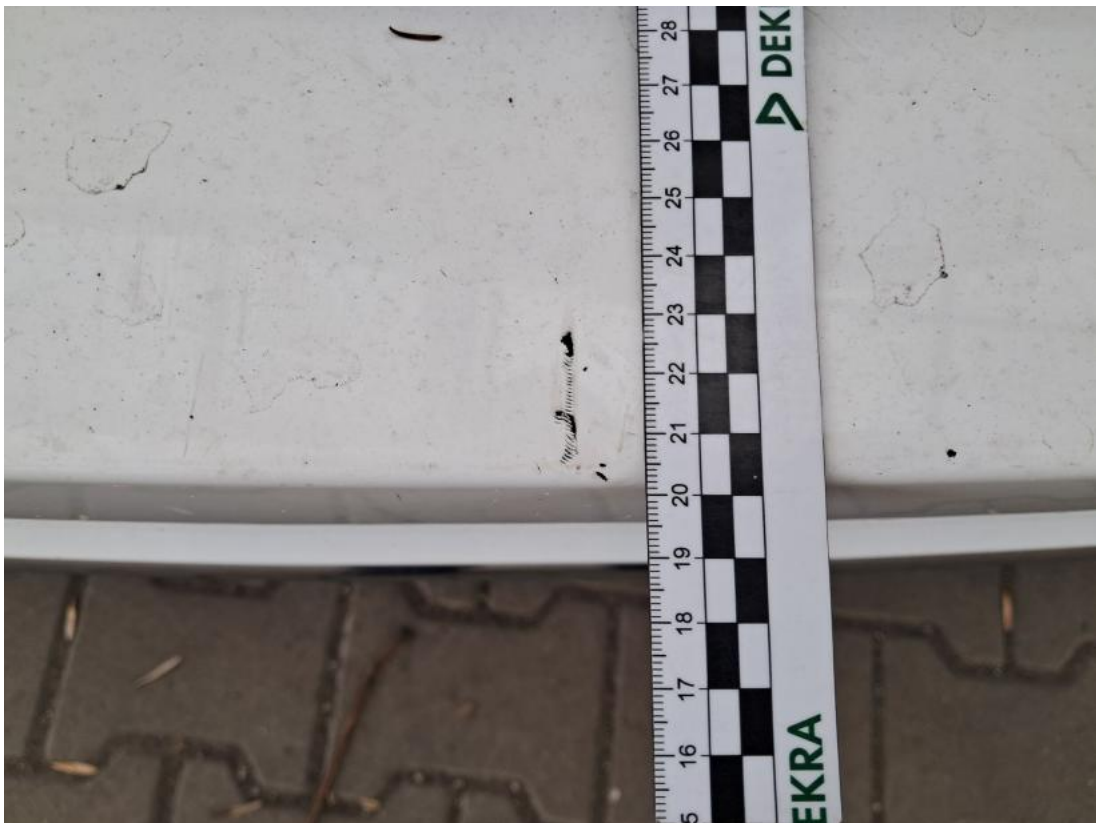
Fot. 45
Zderzak tylny - Rysa/odprysk 1

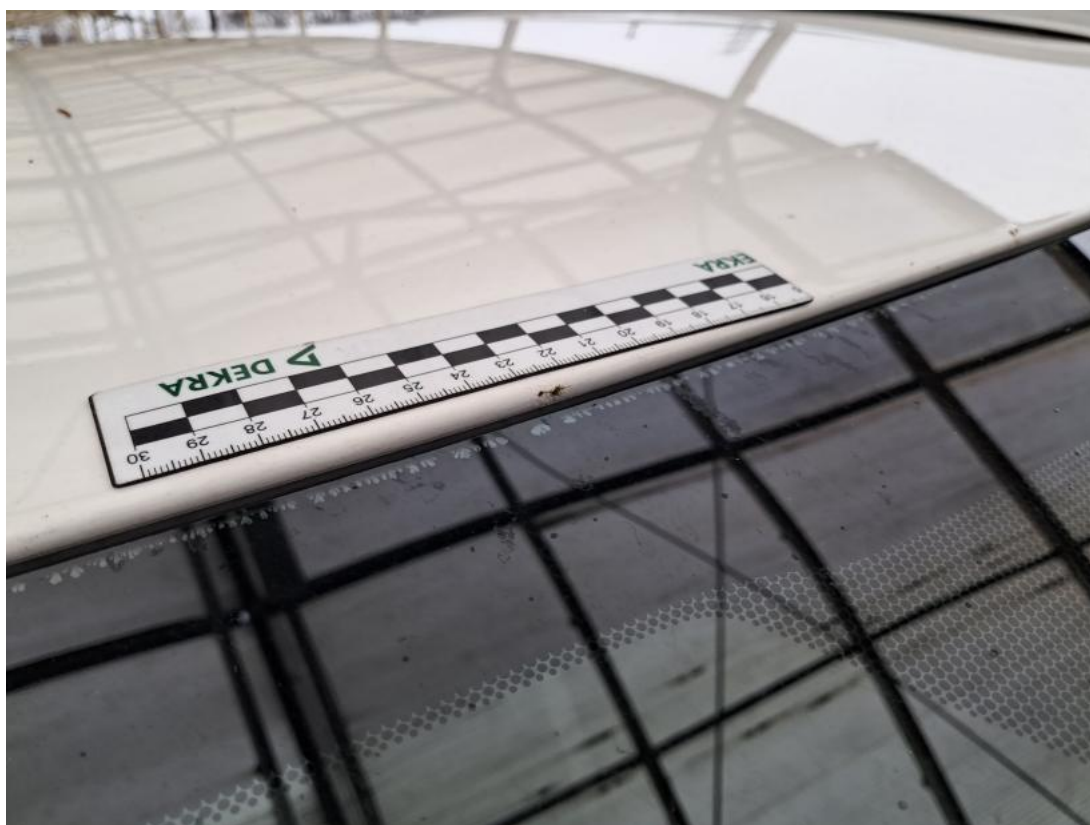
Fot. 48

Dach - Rysa/odprysk 1

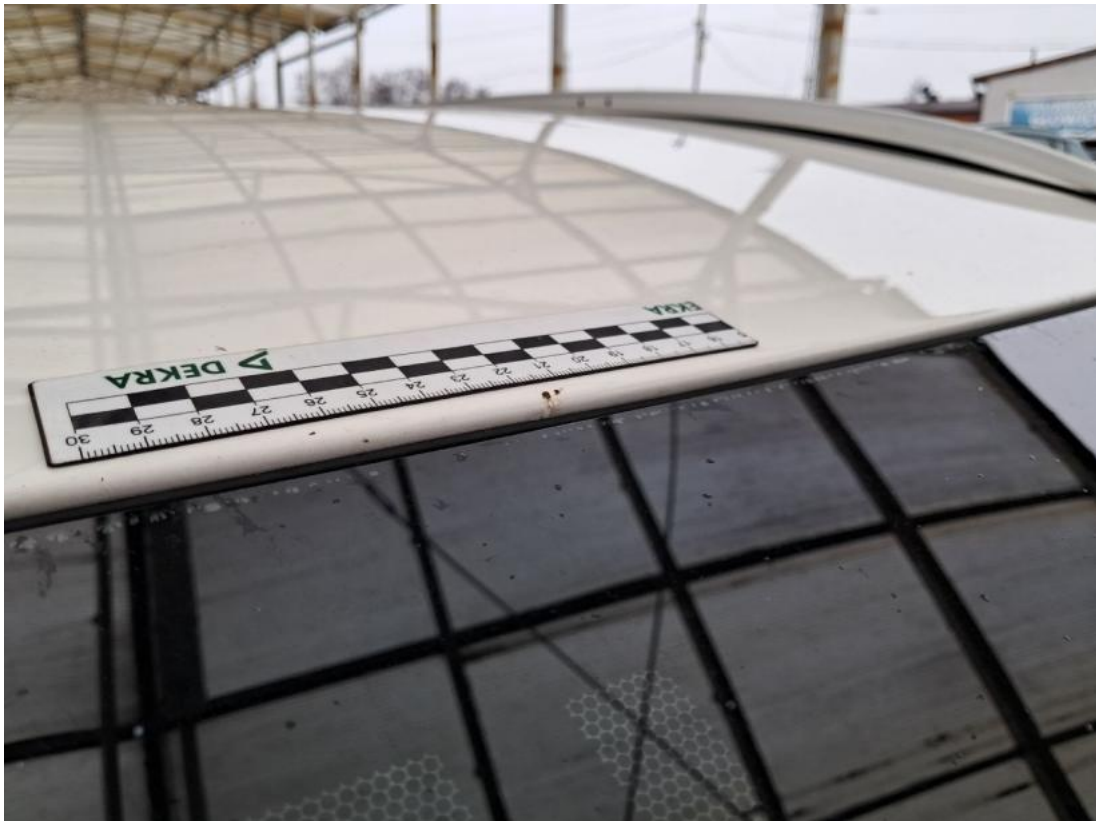
Fot. 49
Dach - Rysa/odprysk 2

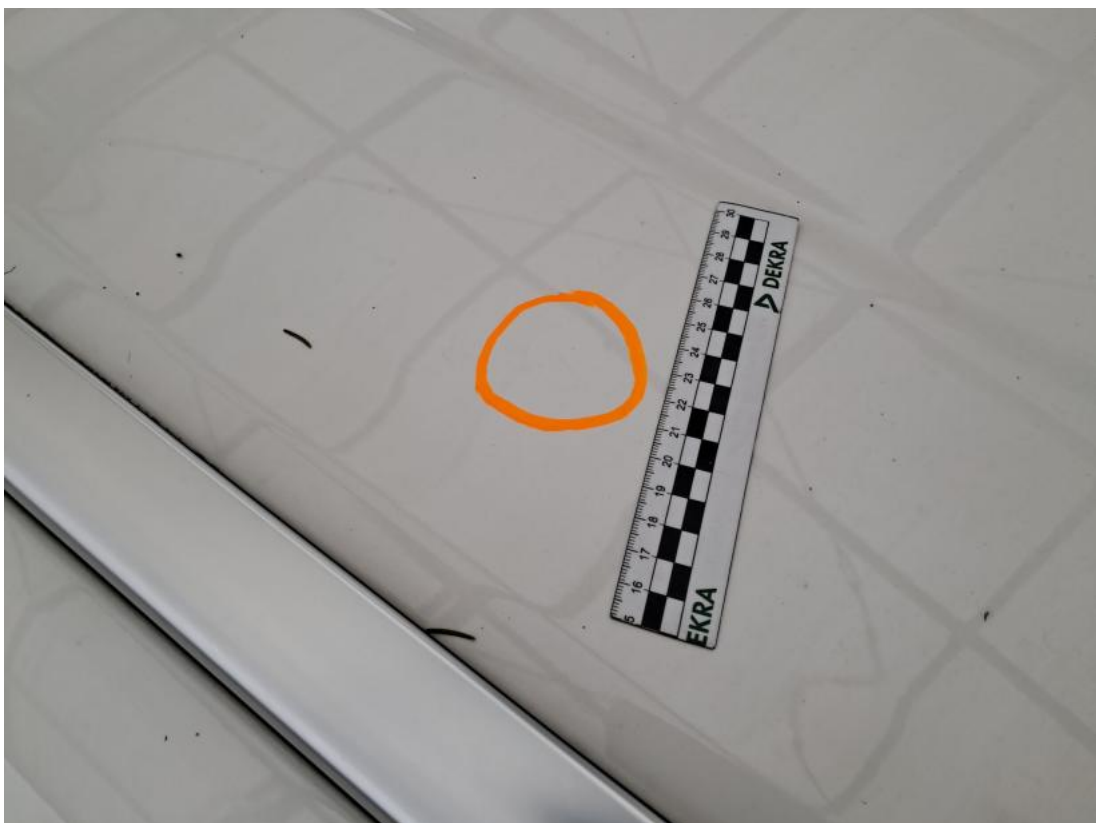
Fot. 50
Dach - Wgniecenie/odkształcenie 1

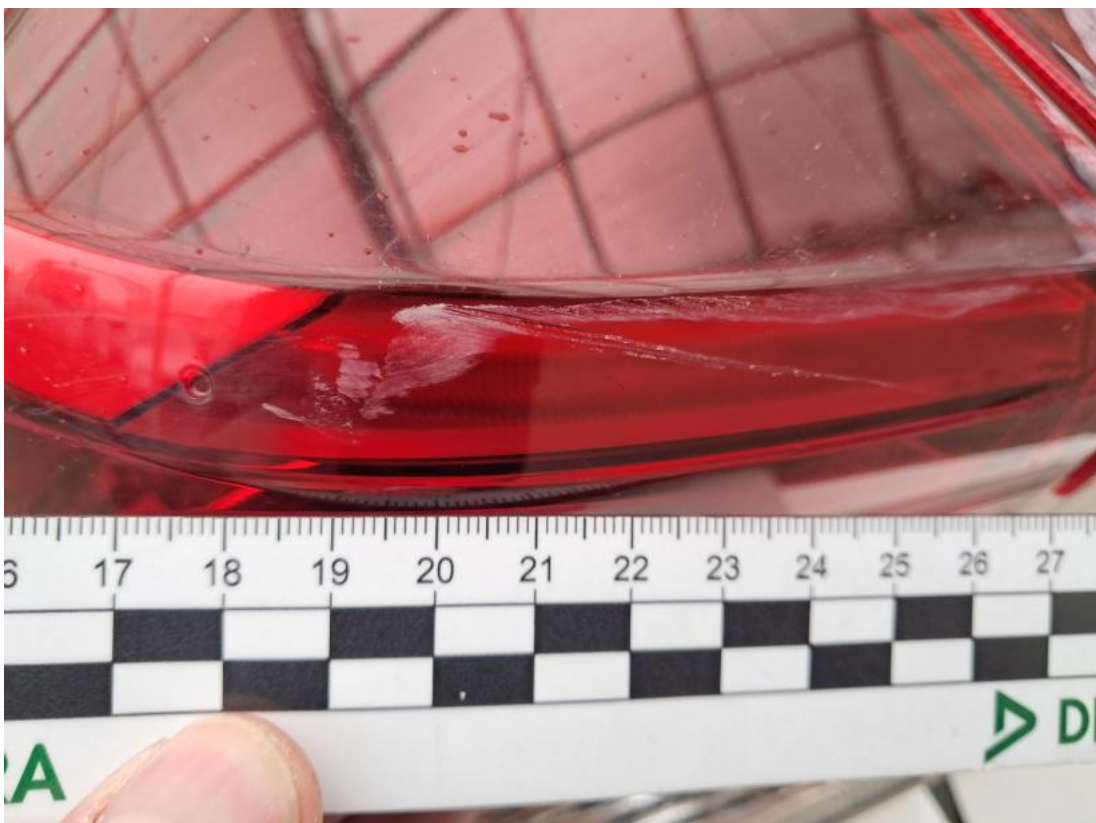
Fot. 52

Lampa zespolona tylna L - Rysa/odprysk 1

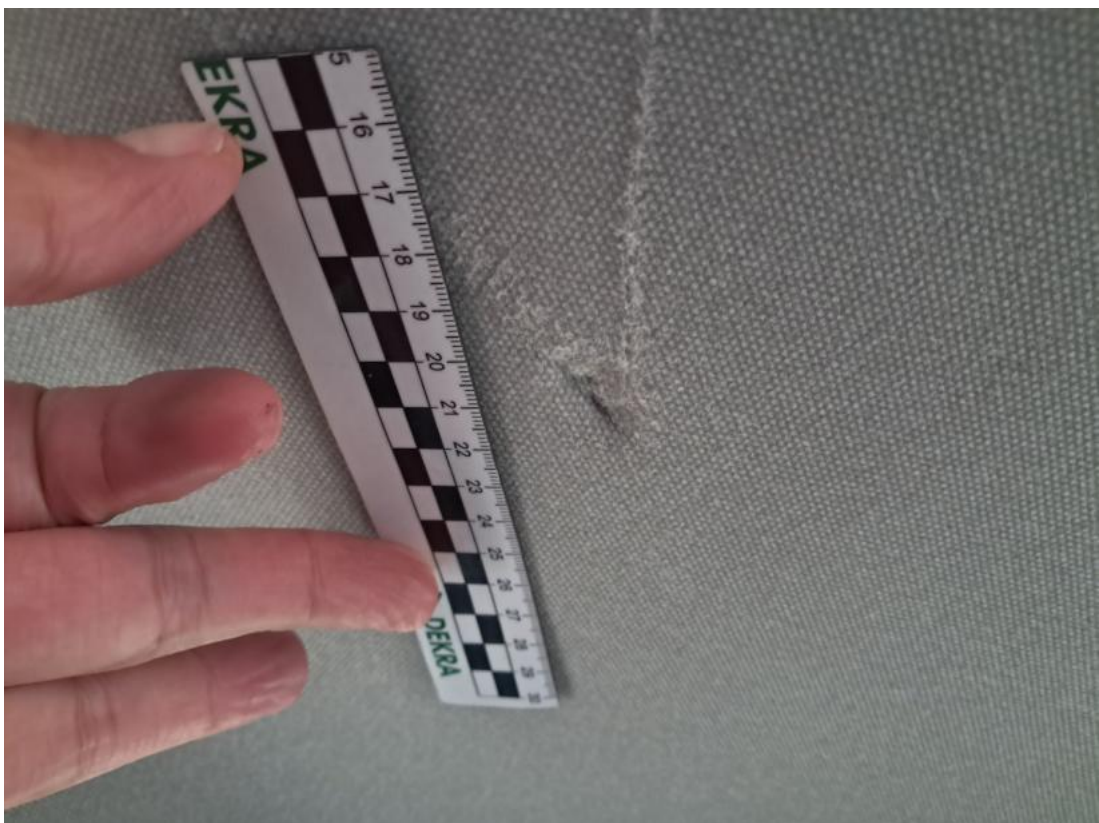
Fot. 54

Podsufitka - Wgniecenie/odkształcenie 1

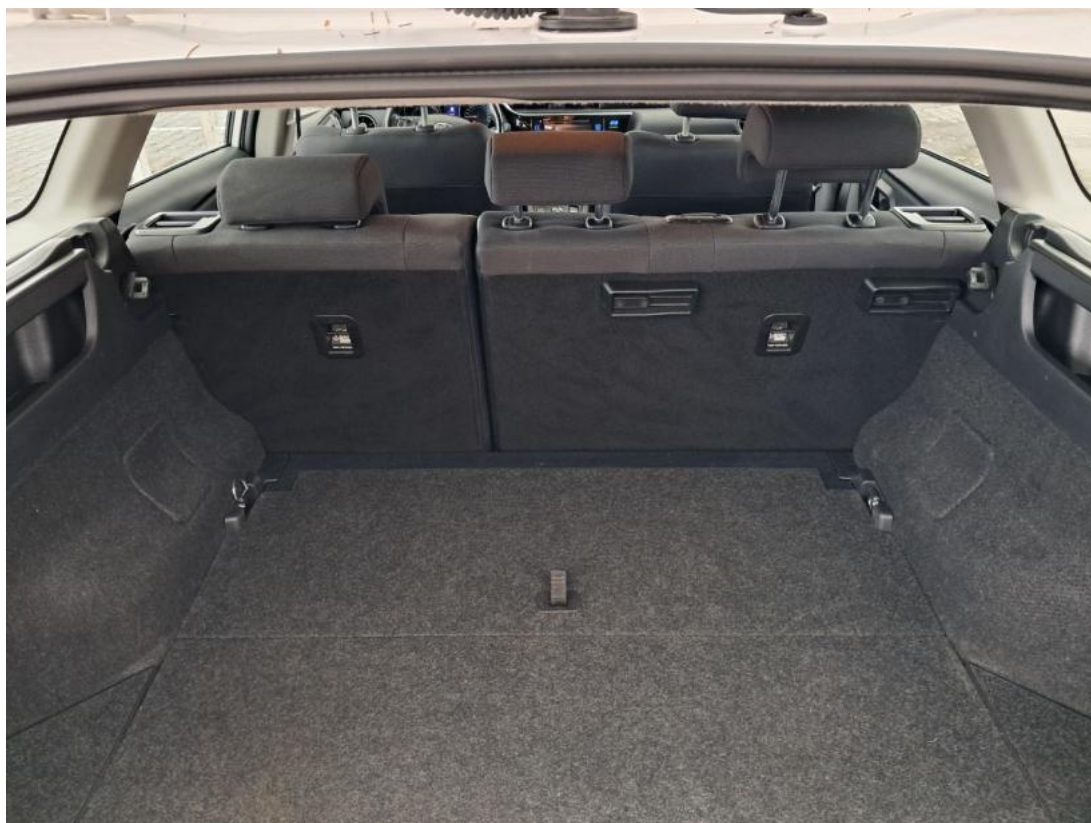
Fot. 55

Półka/roleta tylna - Inne 1
