Raport z oględzin pojazdu

Numer raportu	08118/11/25-15201	Data raportu	03-11-2025
Rzeczoznawcy	mgr Roman Juszczyk (NEW) mgr inż. Paweł Barszcz (NEW)	Data oględzin	27-10-2025
Nr zlecenia	PCM(DZS)/GDA/81090/25/10/22	Miejsce oględzin	MASTER1 MYSŁOWICE, OBRZEŻNA PŁ.

Numer identyfikacyjny (VIN)	TMBAP6NH9K4049551
Marka, model	SKODA Rapid Liftback 17-19
Typ, wersja	Rapid 1.0 TSI Ambition
Numer rejestracyjny	KK89263
Silnik (rodz./poj./moc)	benz./999 ccm/70 kW
Stan licznika	138 029 km
Data 1. rej./rok prod.	09-04-2019/2019
Data nast. bad. techn.	02-07-2026
Nadwozie	hatchback 5/5
Lakier	srebrny/2-warstwowy metalizowany
Skrzynia biegów	manualna

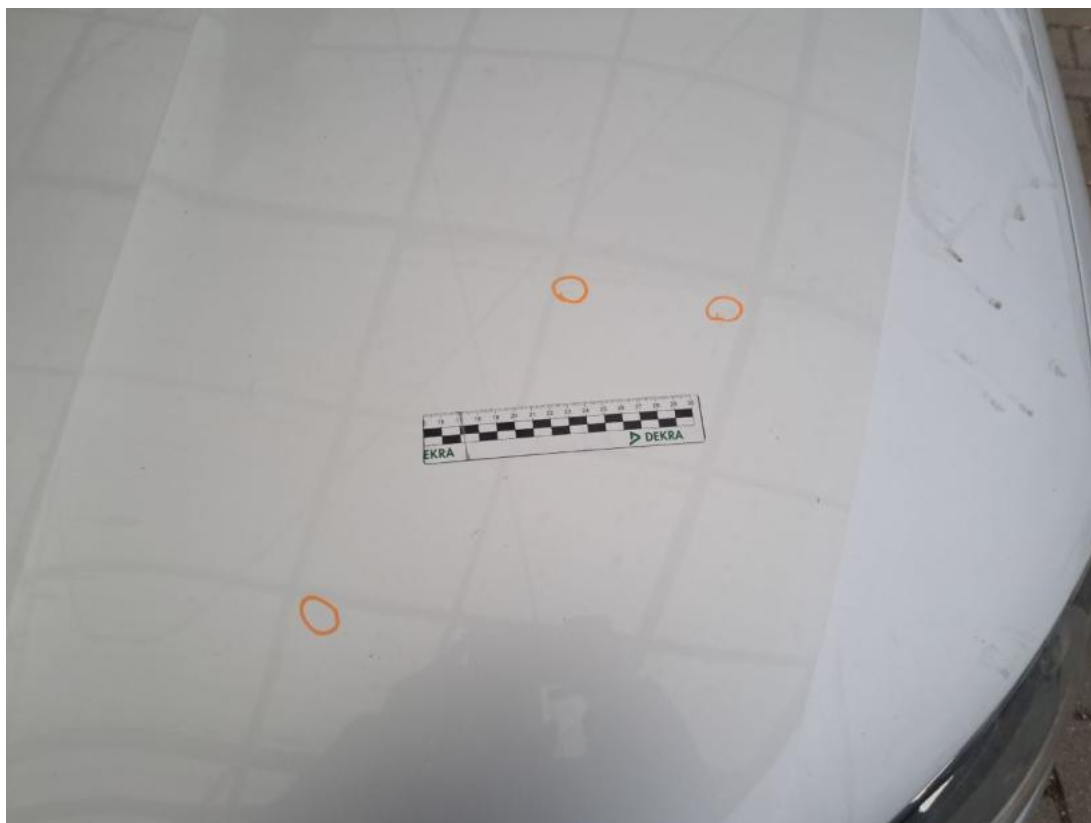
Fot. 35

Pokrywa komory silnika - Wgniecenie/odkształcenie 1

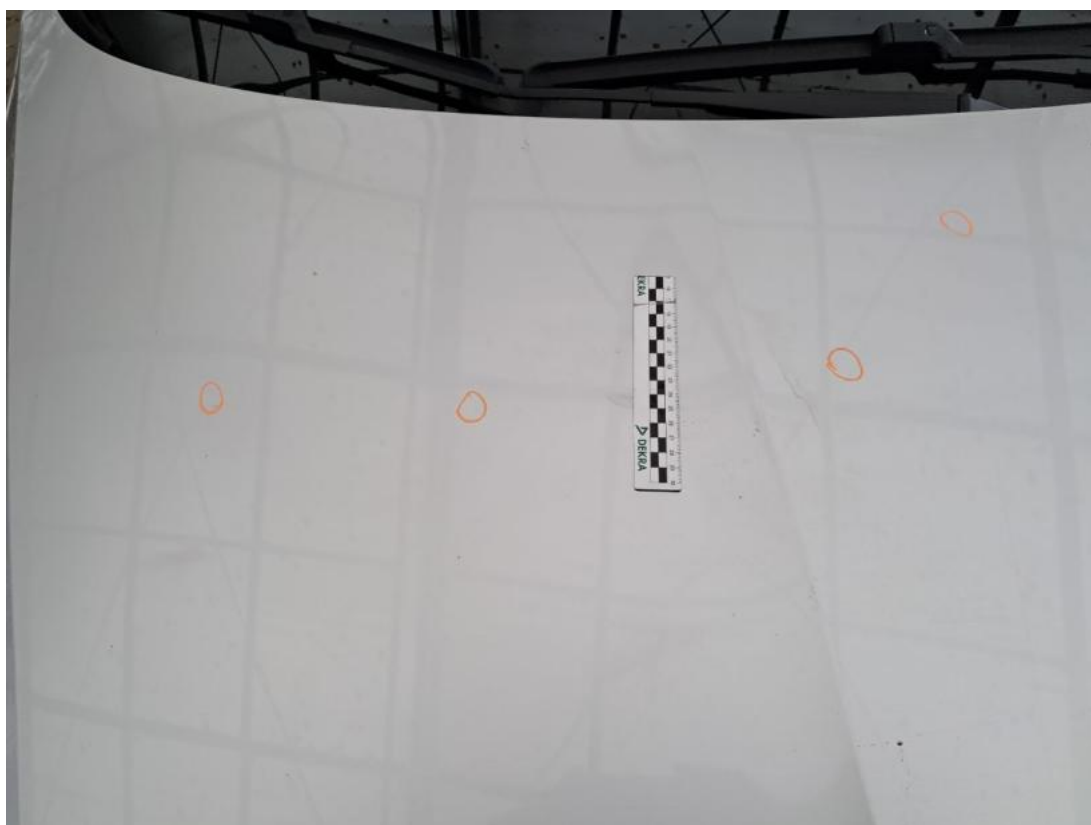
Fot. 36

Pokrywa komory silnika - Wgniecenie/odkształcenie 2

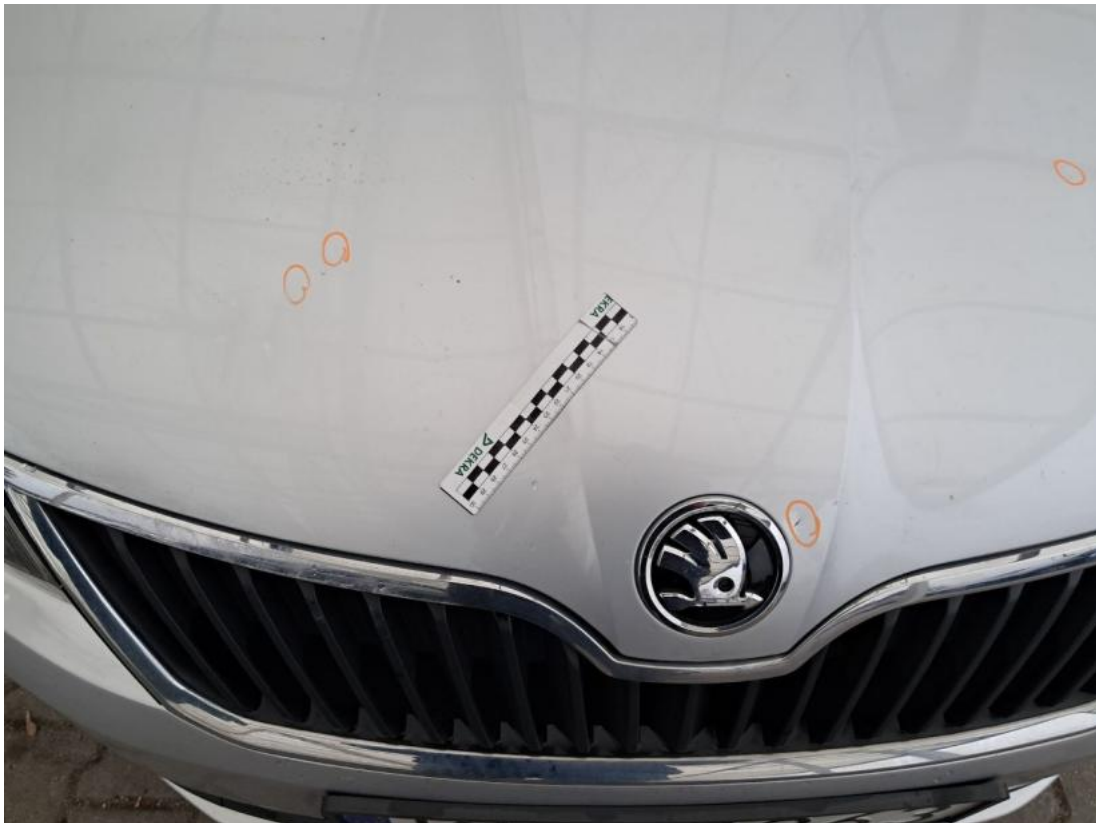
Fot. 37

Pokrywa komory silnika() - Wgniecenie/odkształcenie 3

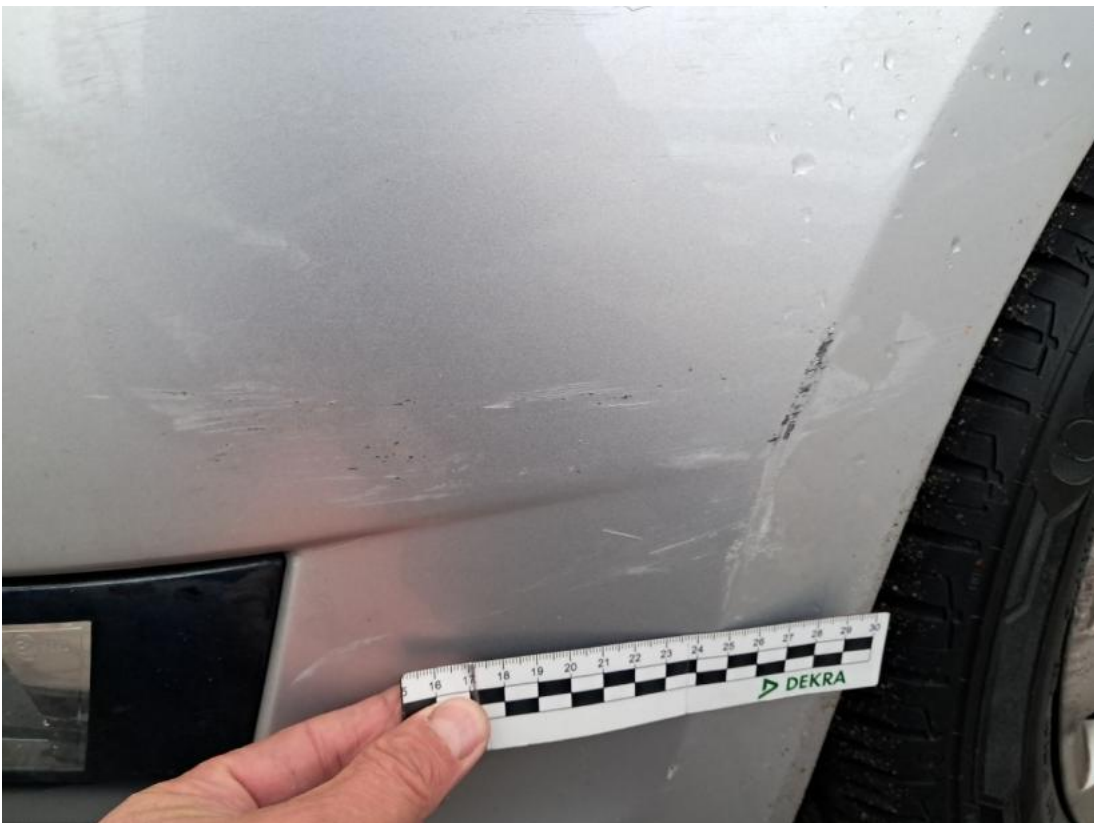
Fot. 40

Zderzak - Rysa/odprysk 1

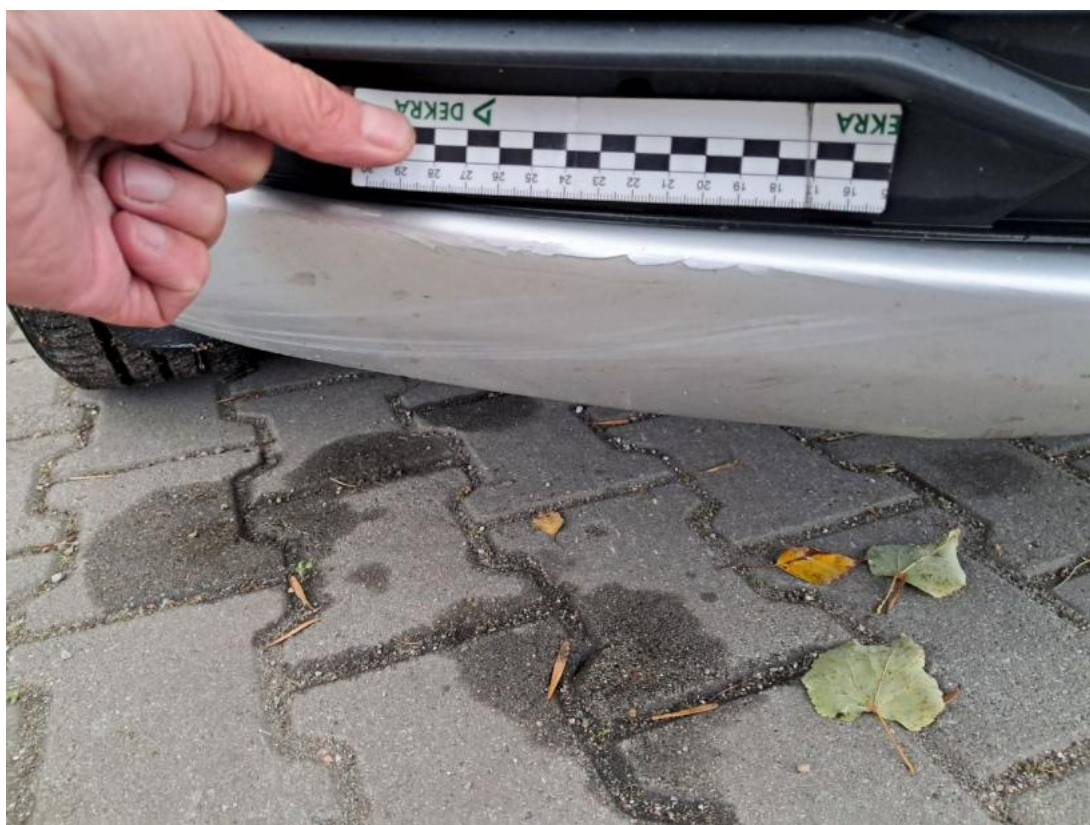
Fot. 41
Zderzak - Rysa/odprysk 2

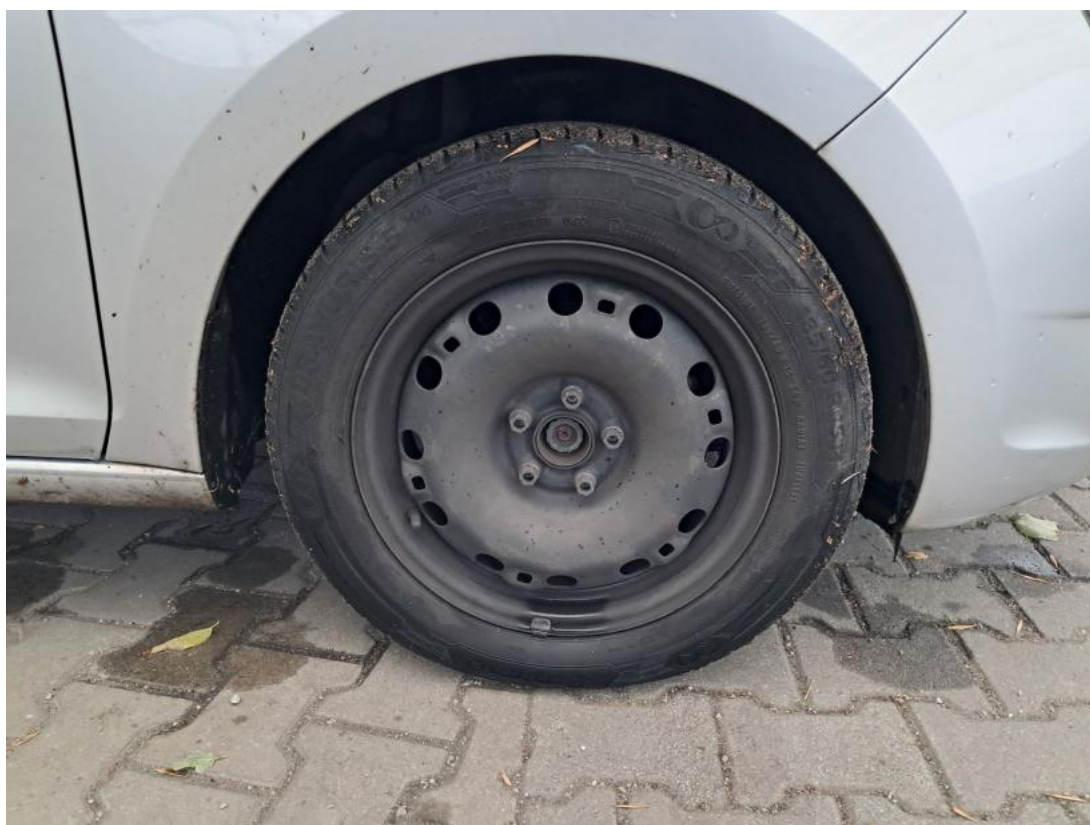
Poz.	Nazwa pozycji	Opis uszkodzeń	Kwalifik.	Naprawa [rbg]
1	Lampa tylna L	pęknięcie	WY	0.3
2	Uszczelka drzwi/klapy	pęknięcie/rozerwanie	WY	0.2
3	Kołpak koła przód R	brak	WY	0.1
4	Obicie półki tylnej	pęknięcie	WY	0.2
5	Okiadzina zderzaka przedniego	liczne, zarysowanie	NA	
6	Reflektor z kierunkowskazem kpl. L	zarysowanie	NA	
7	Błotnik przedni L	wgniecenie	NA	1.5
8	Pokrywa przednia	liczne, wgniecenie	NA	4
9	Dach	liczne, wgniecenie	NA	5
10	Okiadzina zderzaka tylnego	odpryski lakieru	NA	
11	Tapicerka siedziska 1.rząd L	zabrudzenie	NA	
12	Tapicerka siedziska 1.rząd R	zabrudzenie	NA	
13	Tapicerka siedziska 2.rząd	zabrudzenie	NA	
14	Nakładka wnęki koła zapasowego	zabrudzenie	NA	
15	Oslona lusterka zewnętrznego R	zarysowanie		
16	Błotnik tylny R	wgniecenie		
17	Pokrywa tylna	wgniecenie, wgniecenie, wgniecenie

Fot. 42
Kołpak przedni P - Inne 1

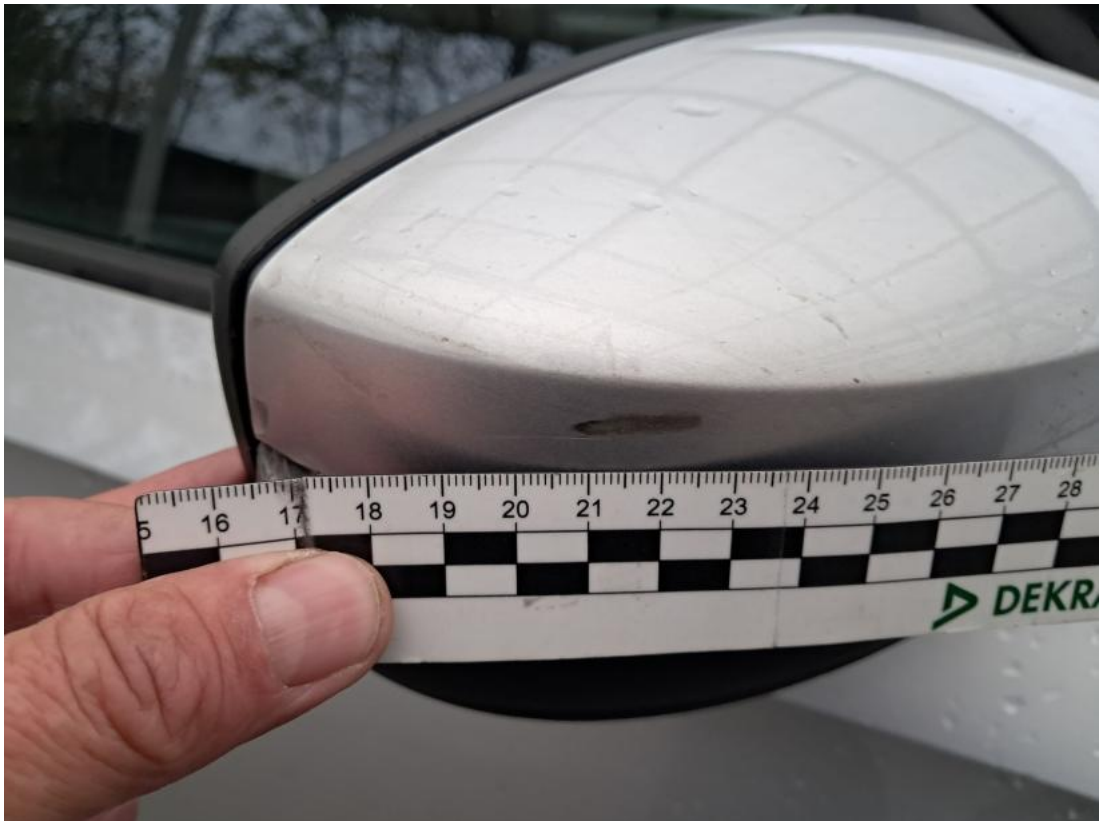
Fot. 43
Obudowa lusterka zew P - Rysa/odprysk 1

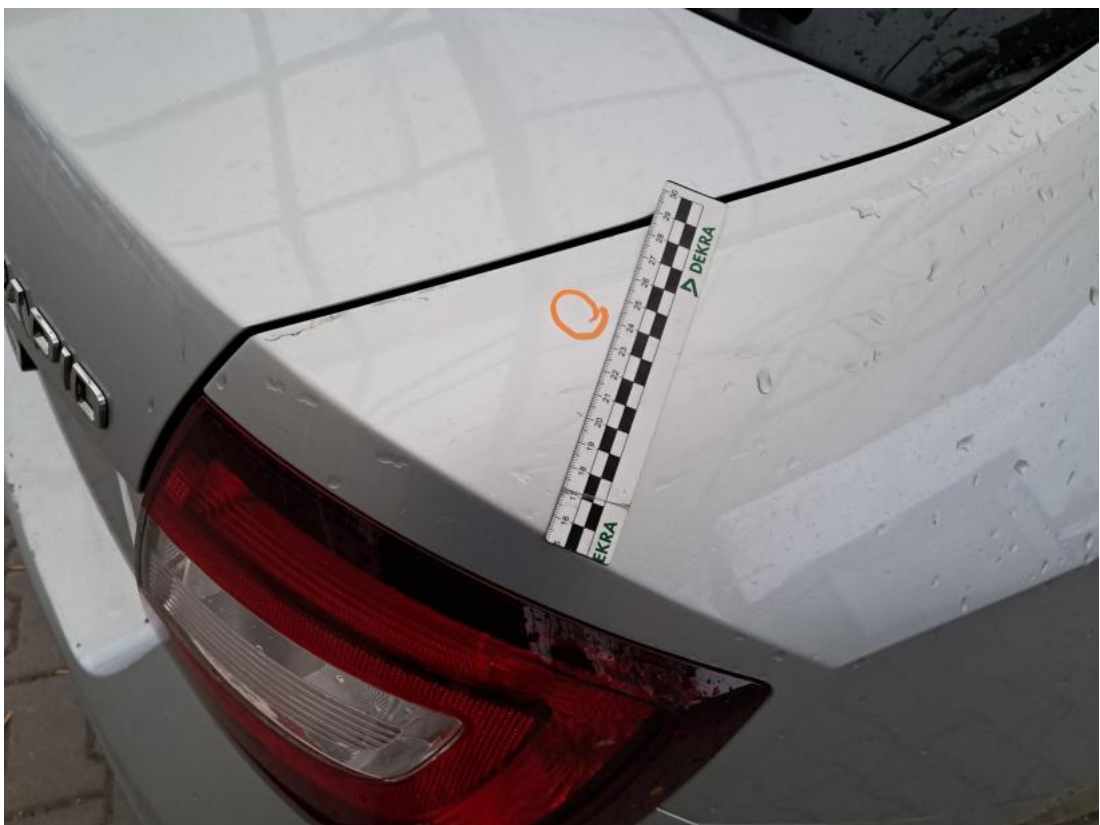
Fot. 44
Błotnik tylny P / Ściana boczna P - Wgniecenie/odkształcenie 1

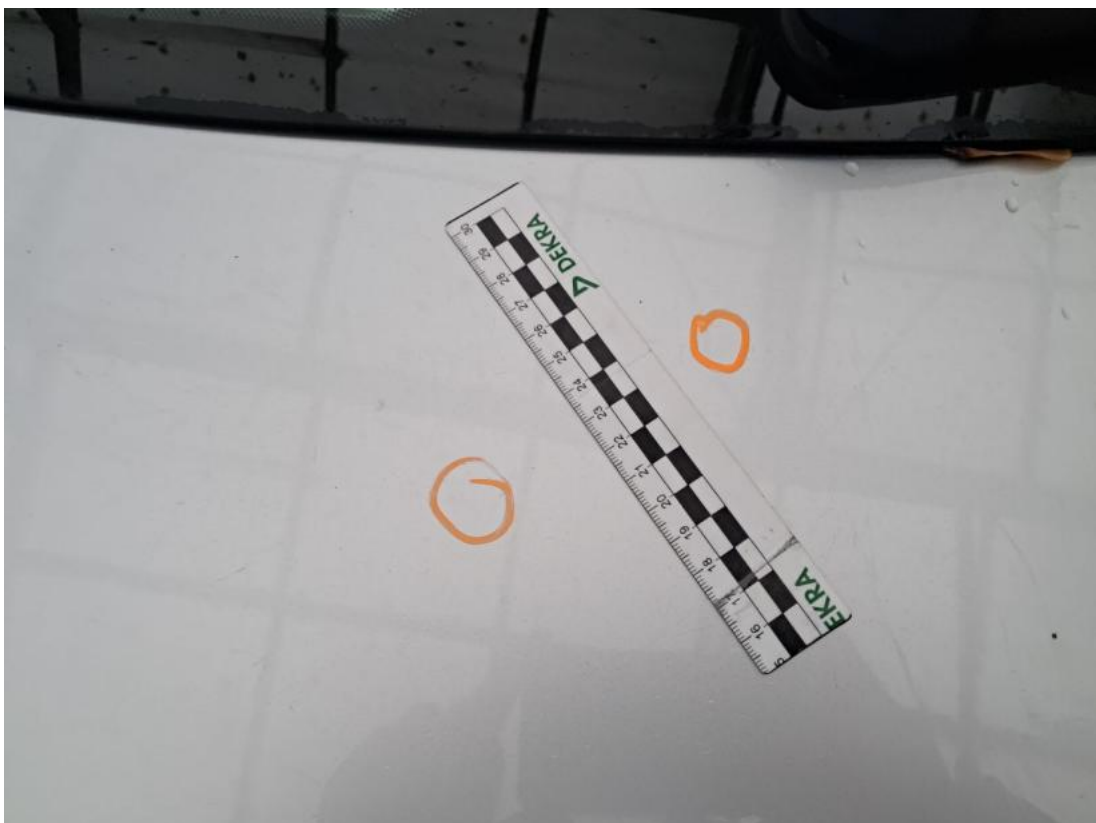
Fot. 46

Pokrywy bagażnika - Wgniecenie/odkształcenie 1

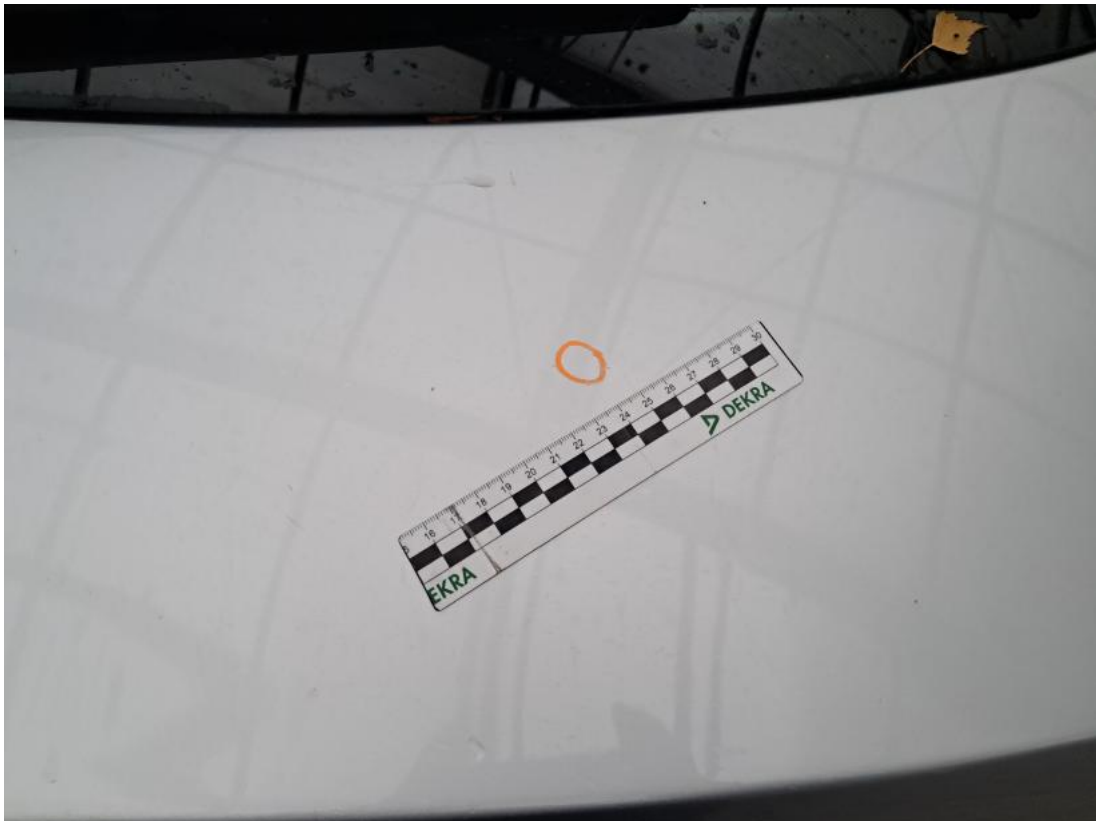
Fot. 47

Pokrywy bagażnika - Wgniecenie/odkształcenie 2

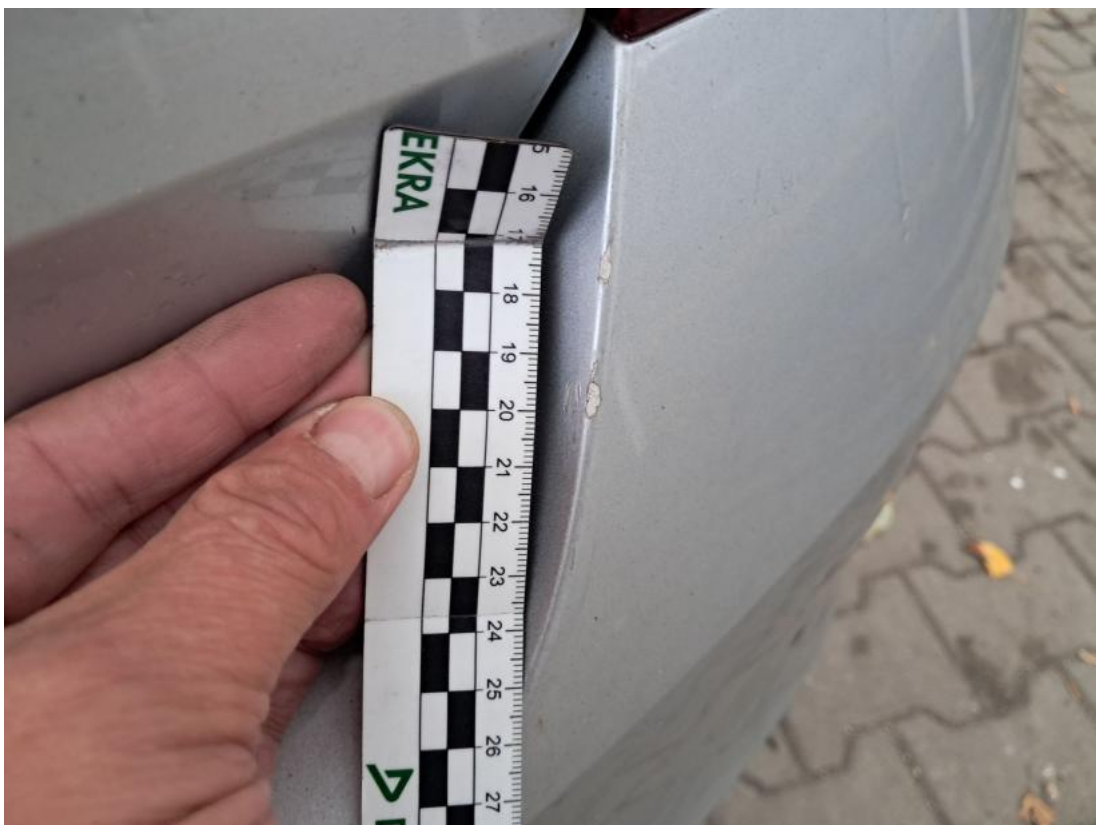
Fot. 48

Zderzak tylny - Rysa/odprysk 1

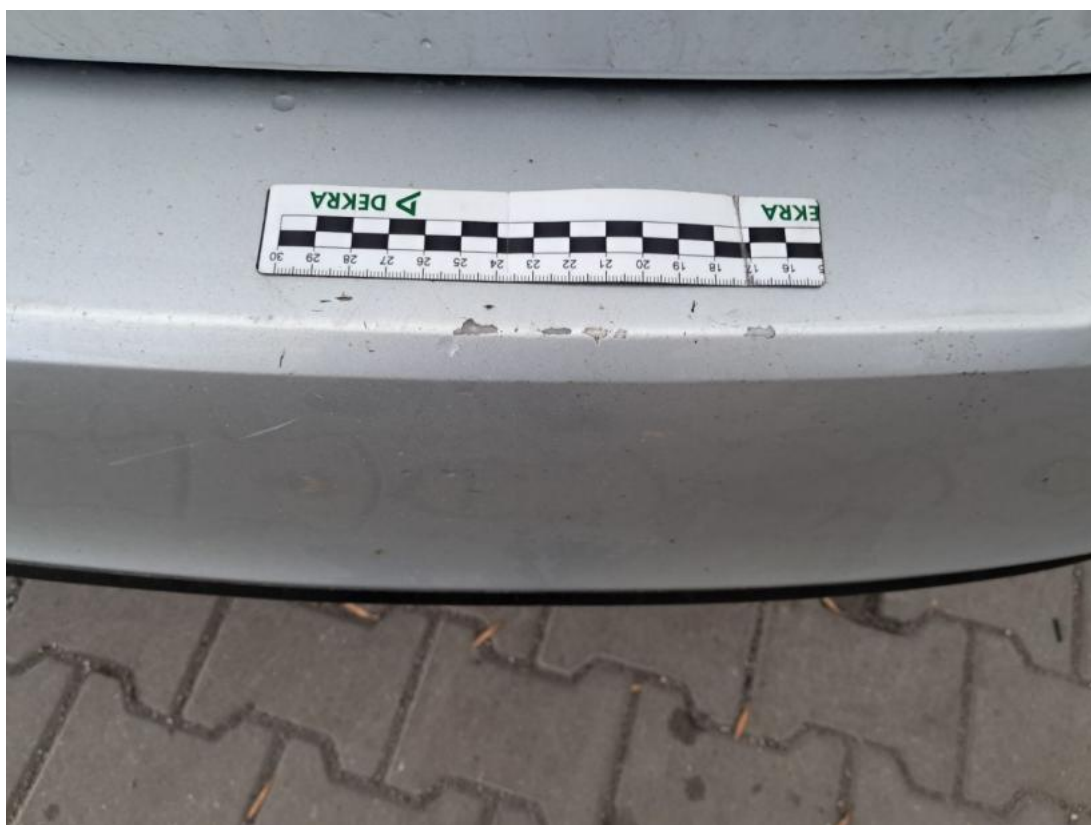
Fot. 49
Zderzak tylny - Rysa/odprysk 2

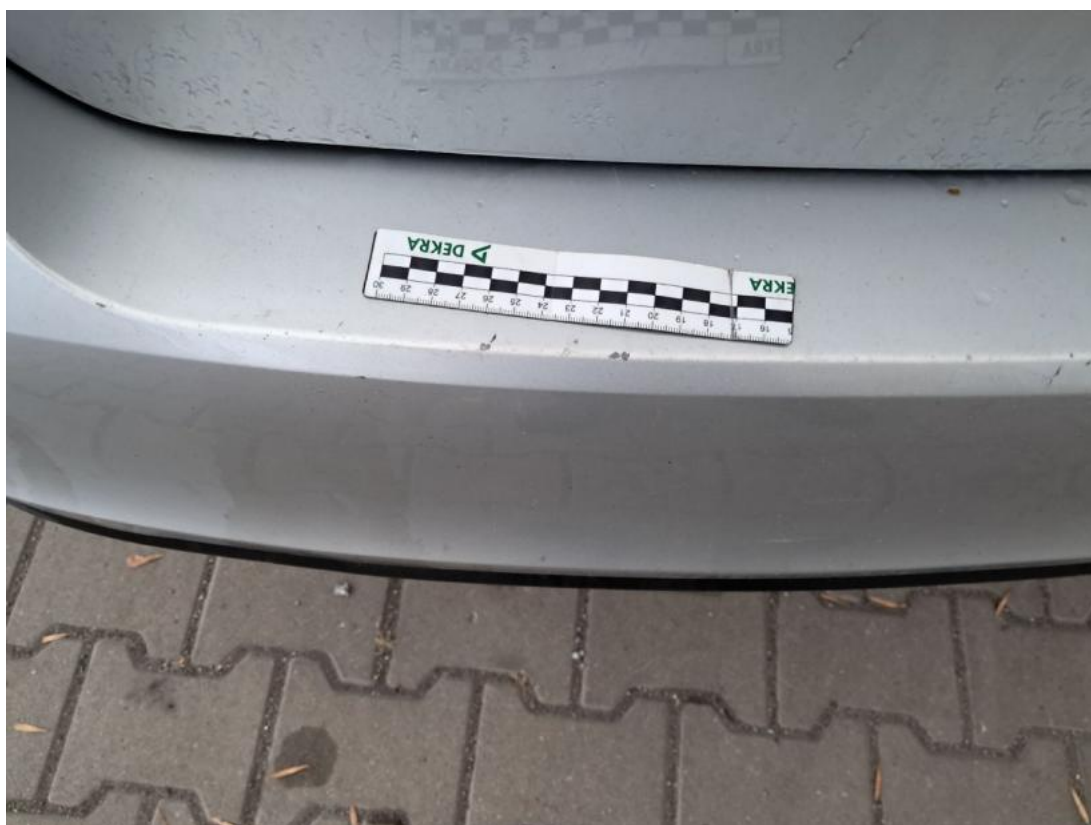
Fot. 50
Zderzak tylny() - Rysa/odprysk 3

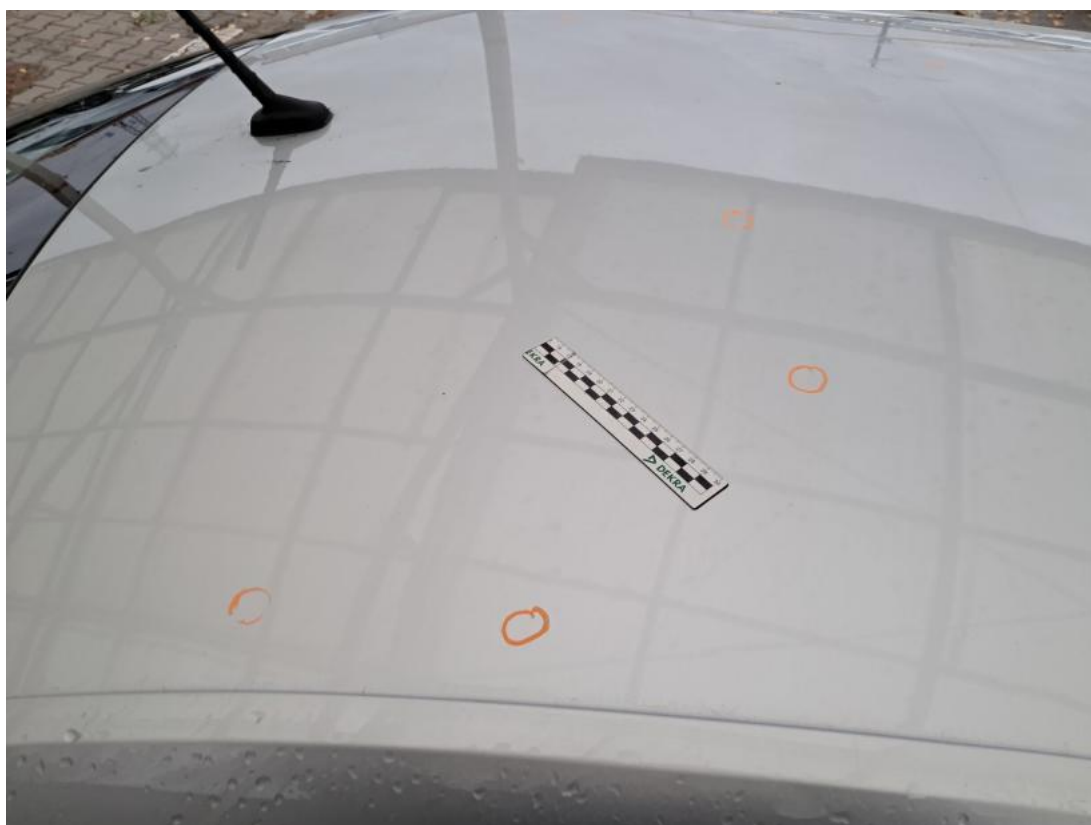
Fot. 53

Dach - Wgniecenie/odkształcenie 1

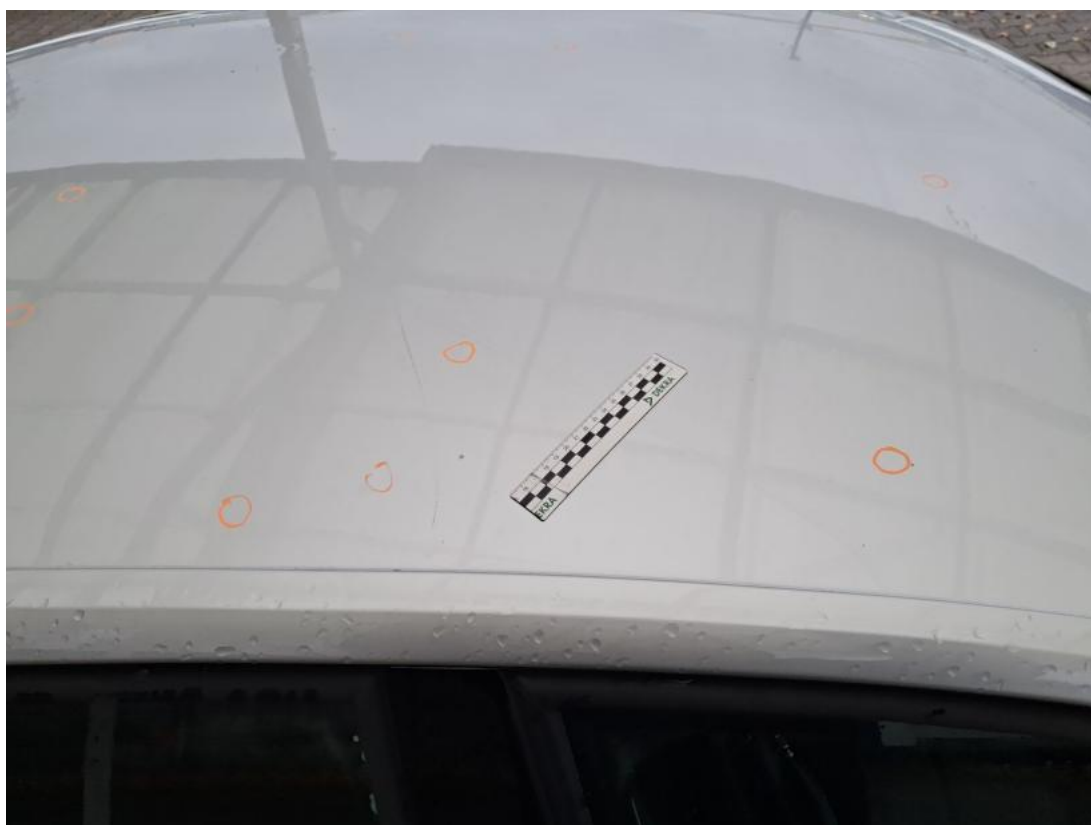
Fot. 54

Dach - Wgniecenie/odkształcenie 2

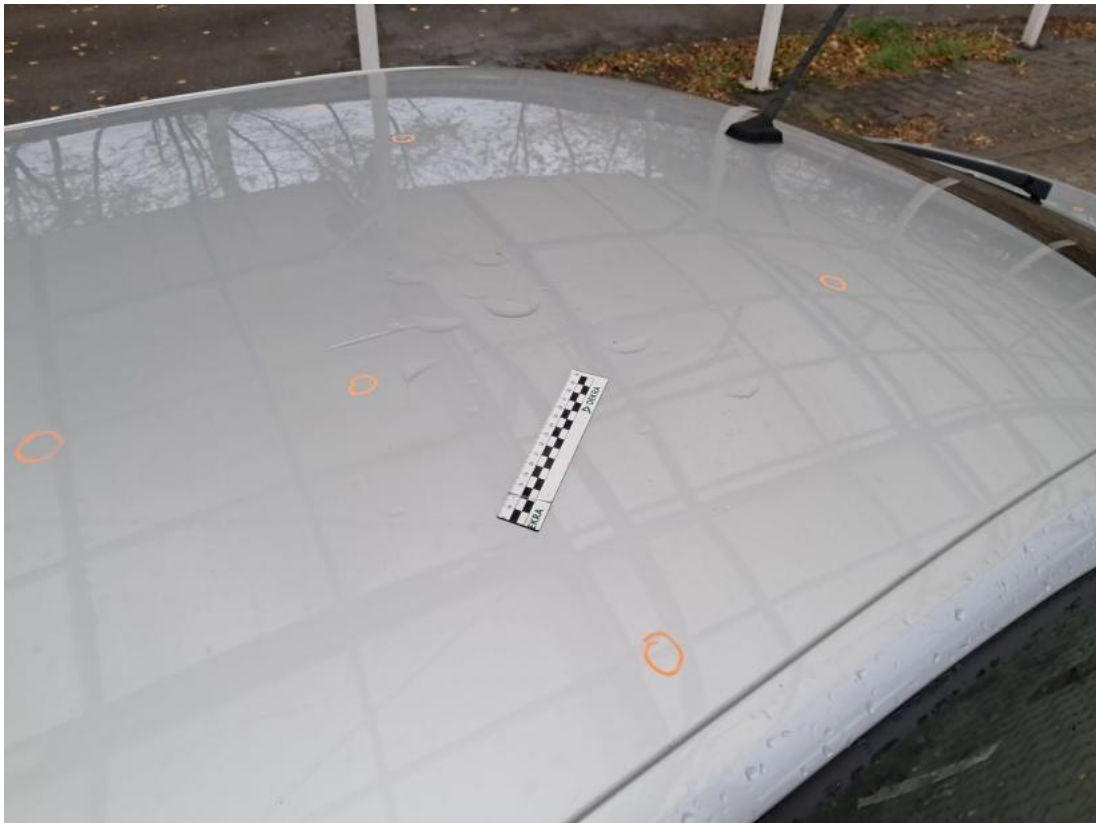
Fot. 55

Dach() - Wgniecenie/odkształcenie 3

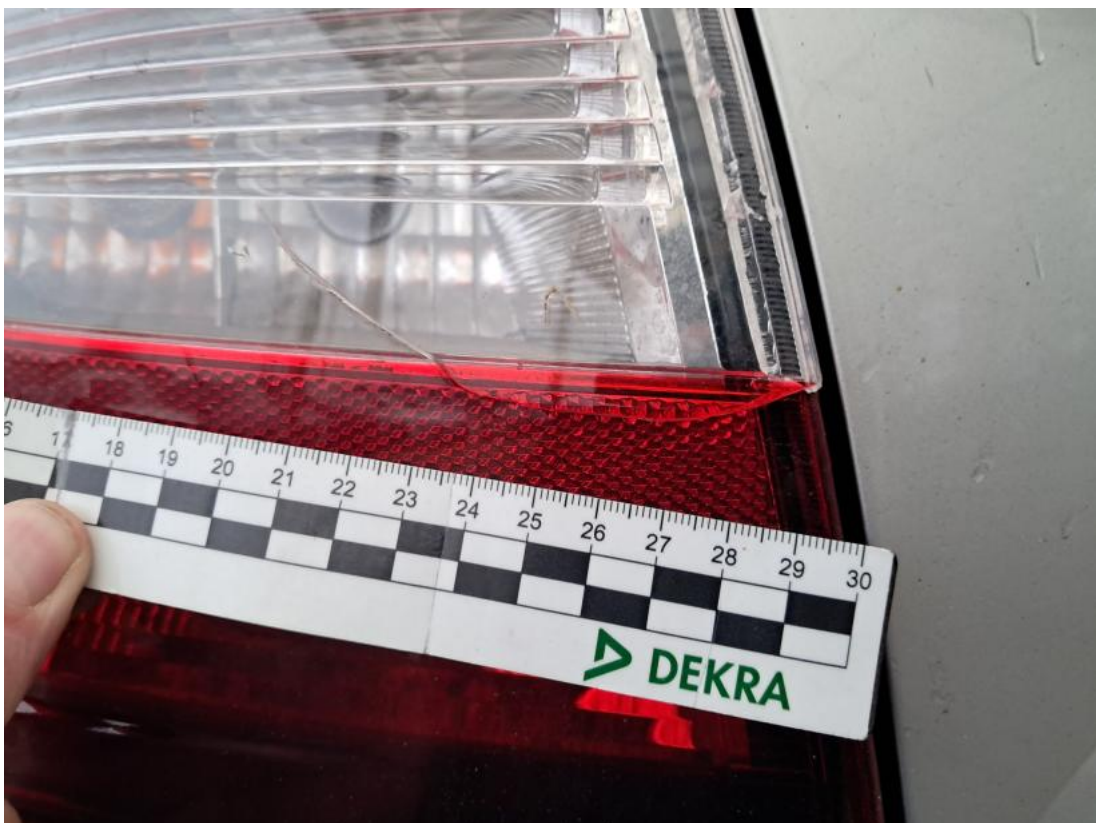
Fot. 56

Lampa zespolona tylna L - Pęknięcie/rozerwanie 1

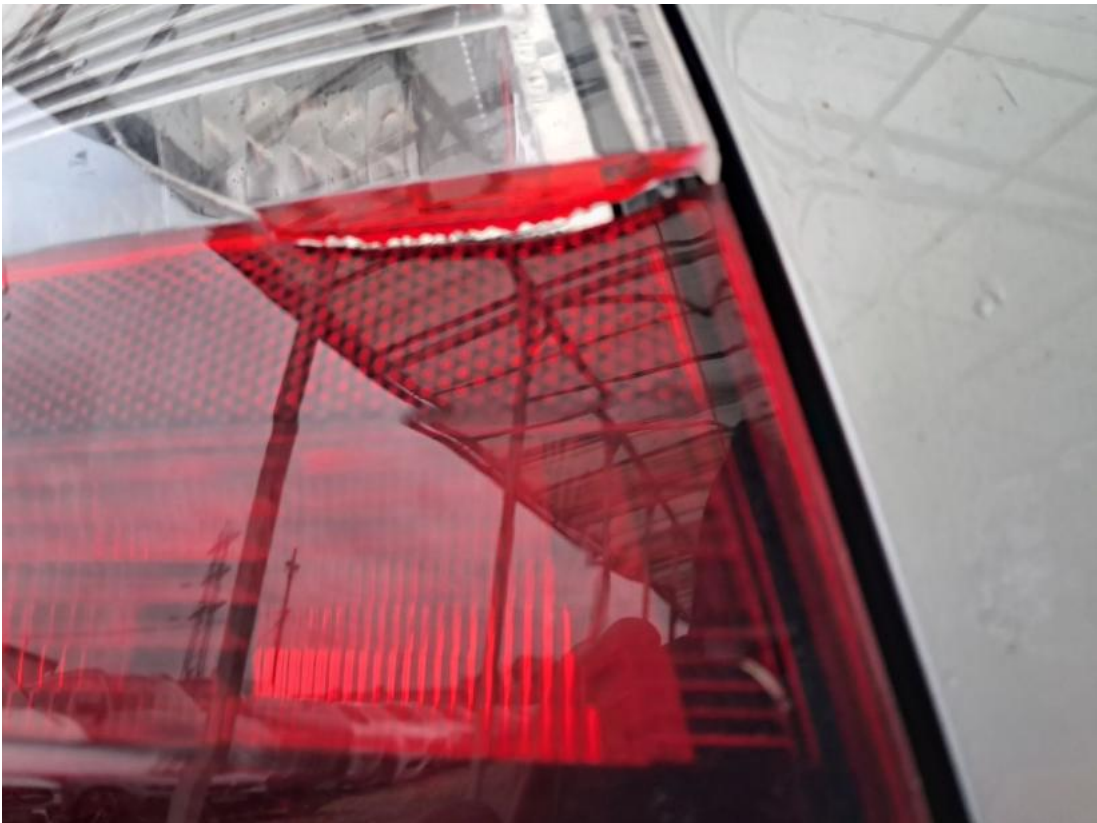
Fot. 57
Lampa zespolona tylna L - Pęknięcie/rozerwanie 2

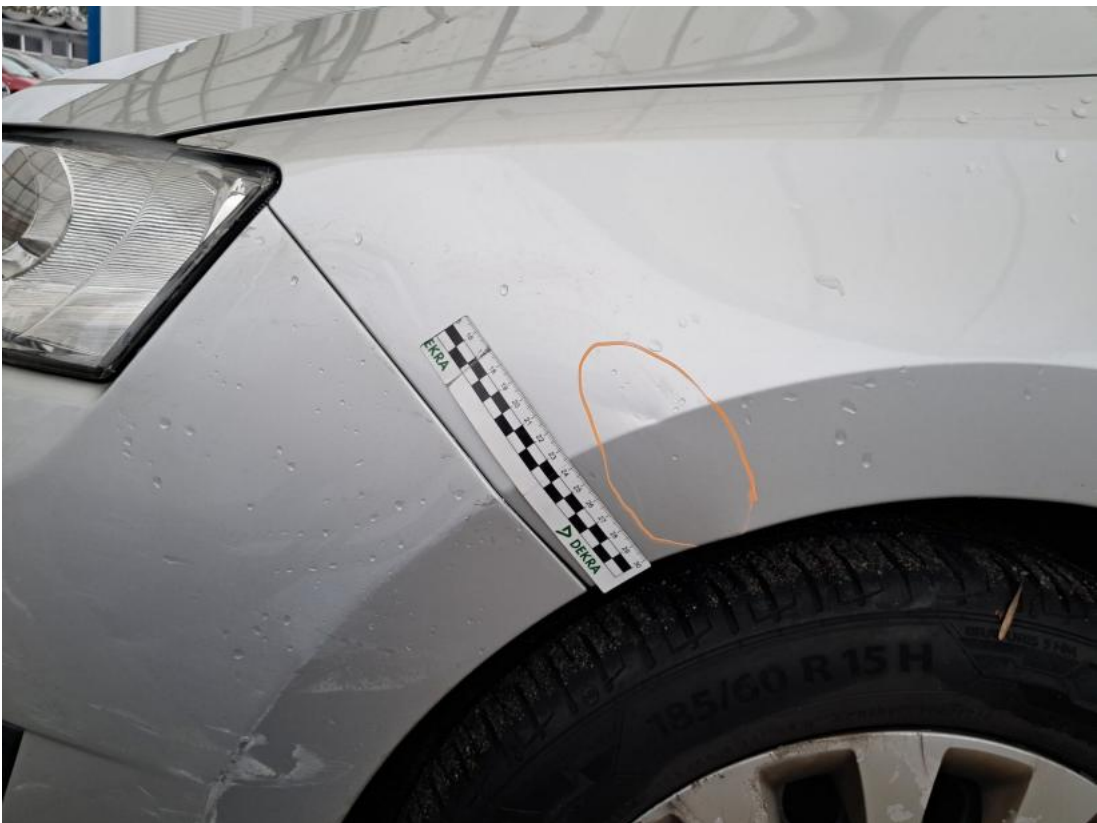
Fot. 58
Błotnik przedni L - Wgniecenie/odkształcenie 1

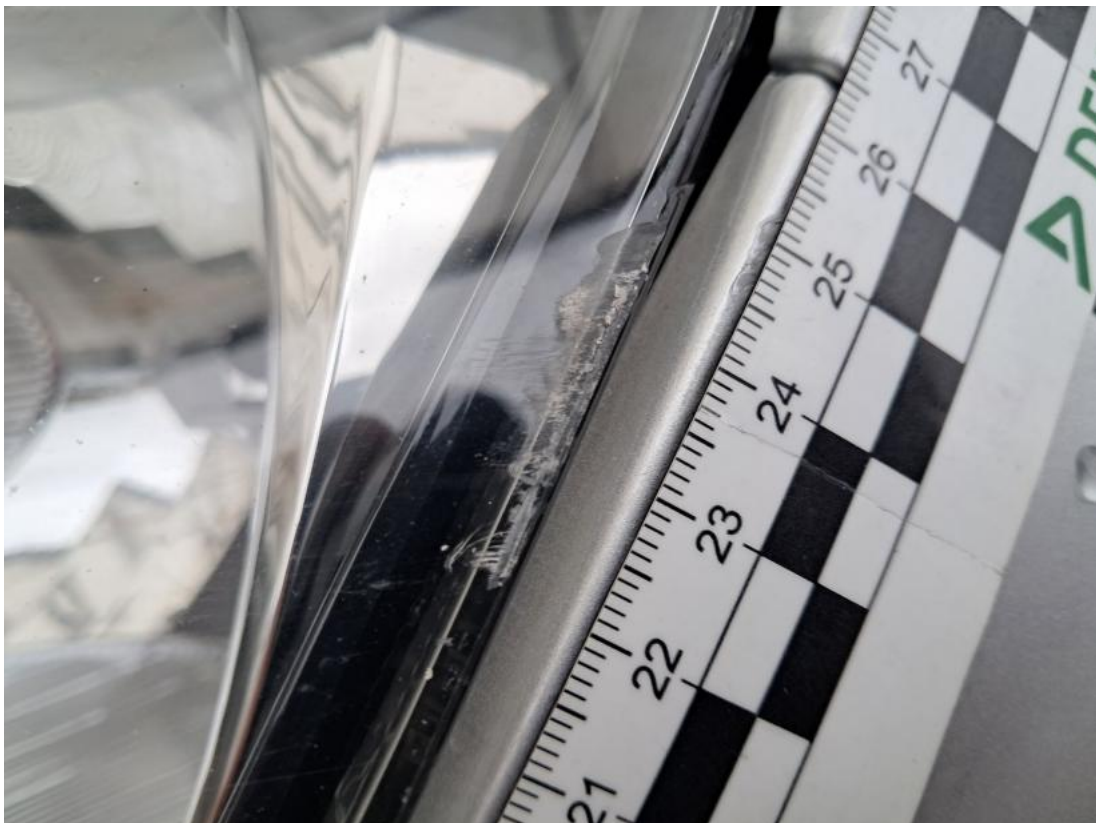
Fot. 60
Reflektor L - Rysa/odprysk 1

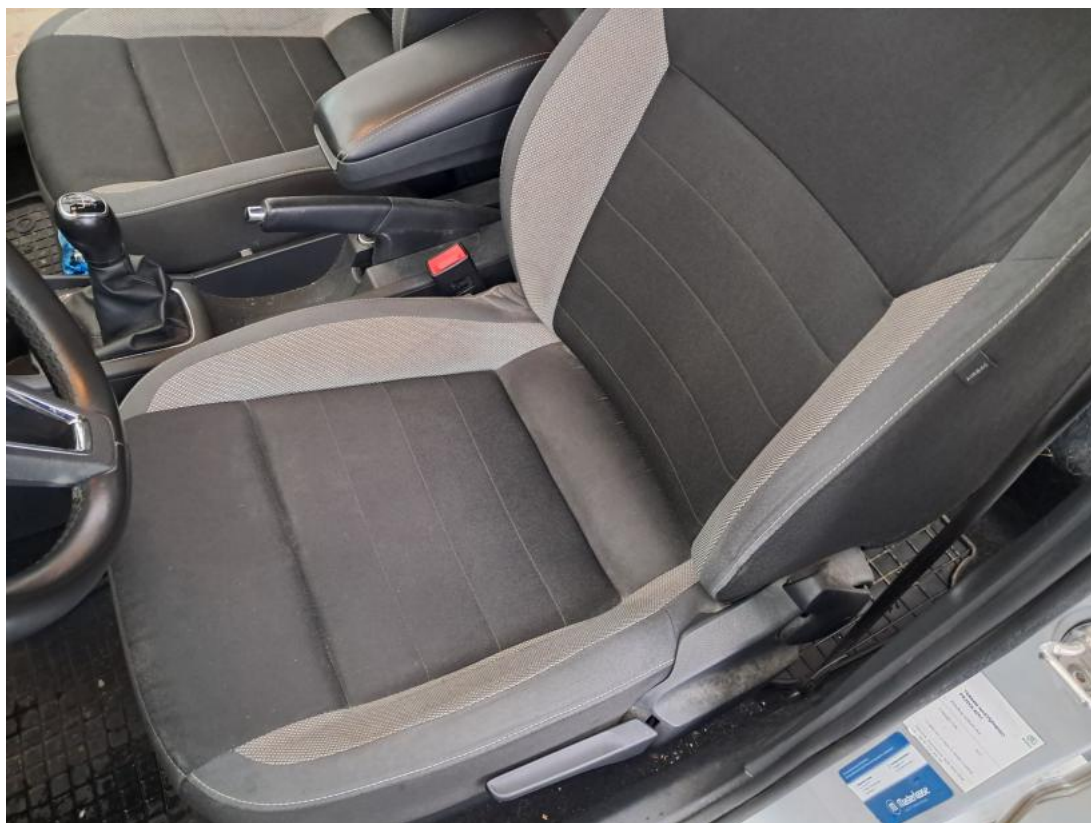
Fot. 61
Fotel prz. lew. - Inne 1

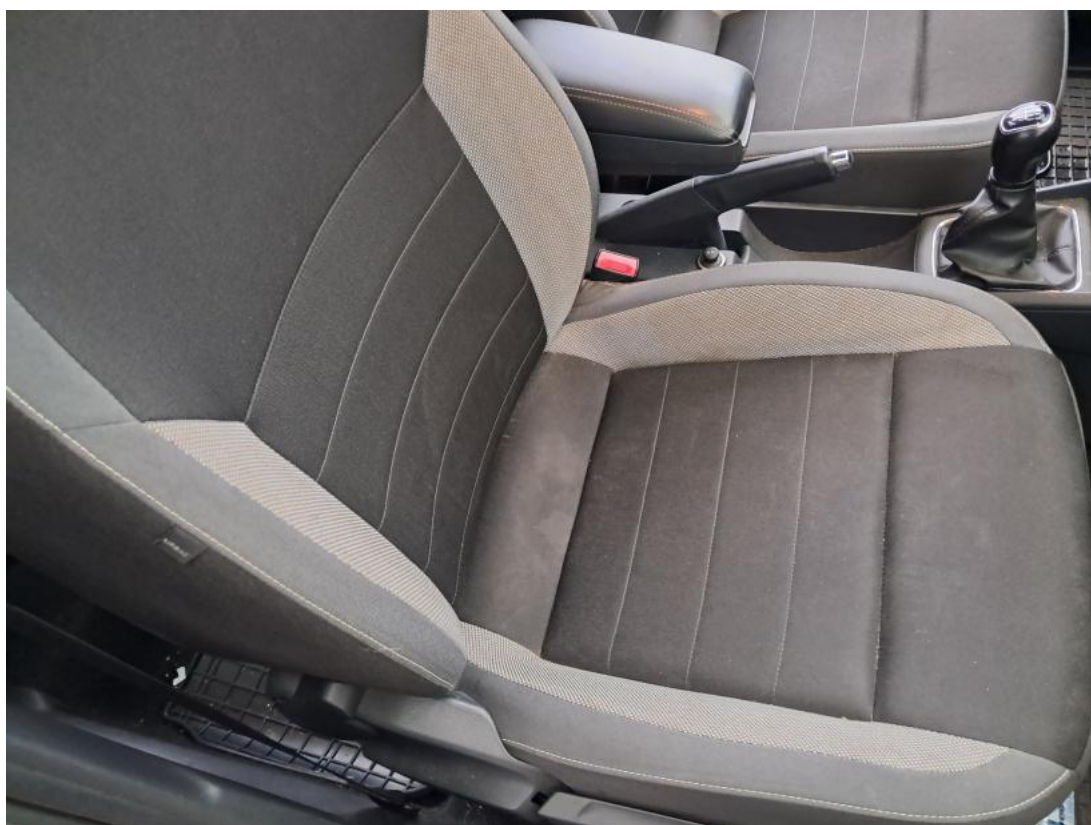
Fot. 62
Fotel prz. praw. - Inne 1

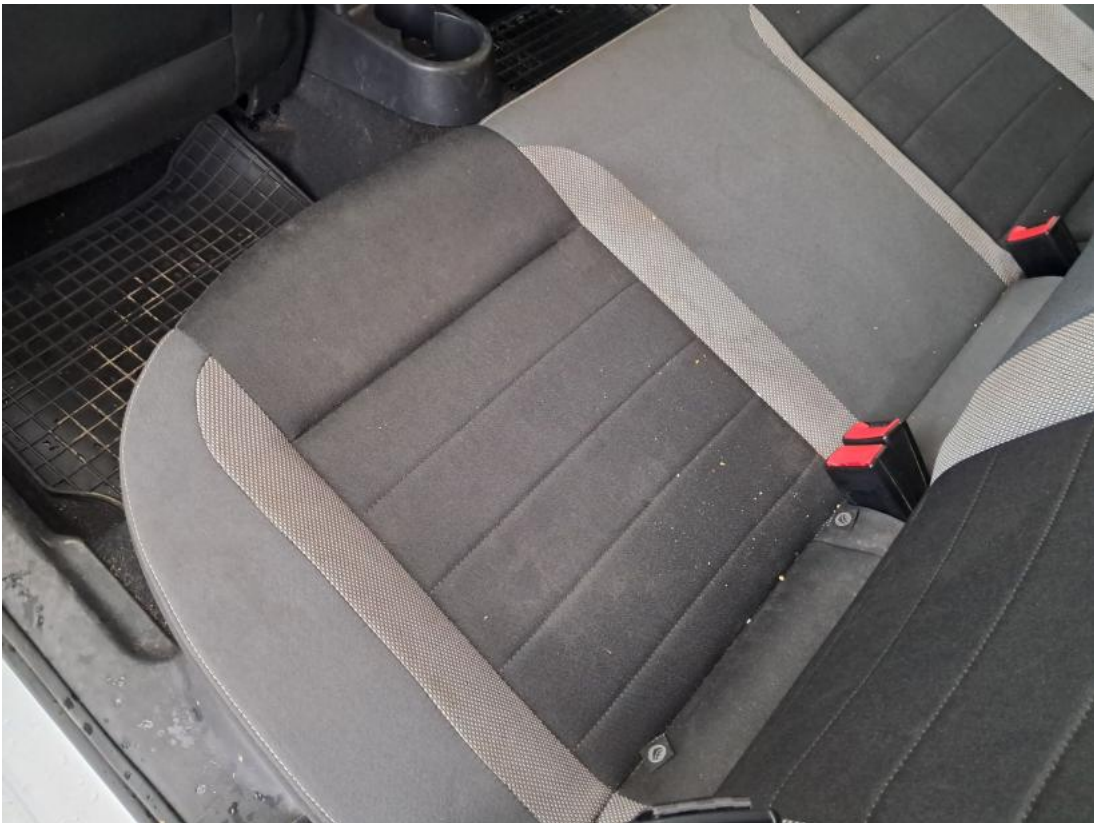
Fot. 63

Kanapa tyl. - Inne 1

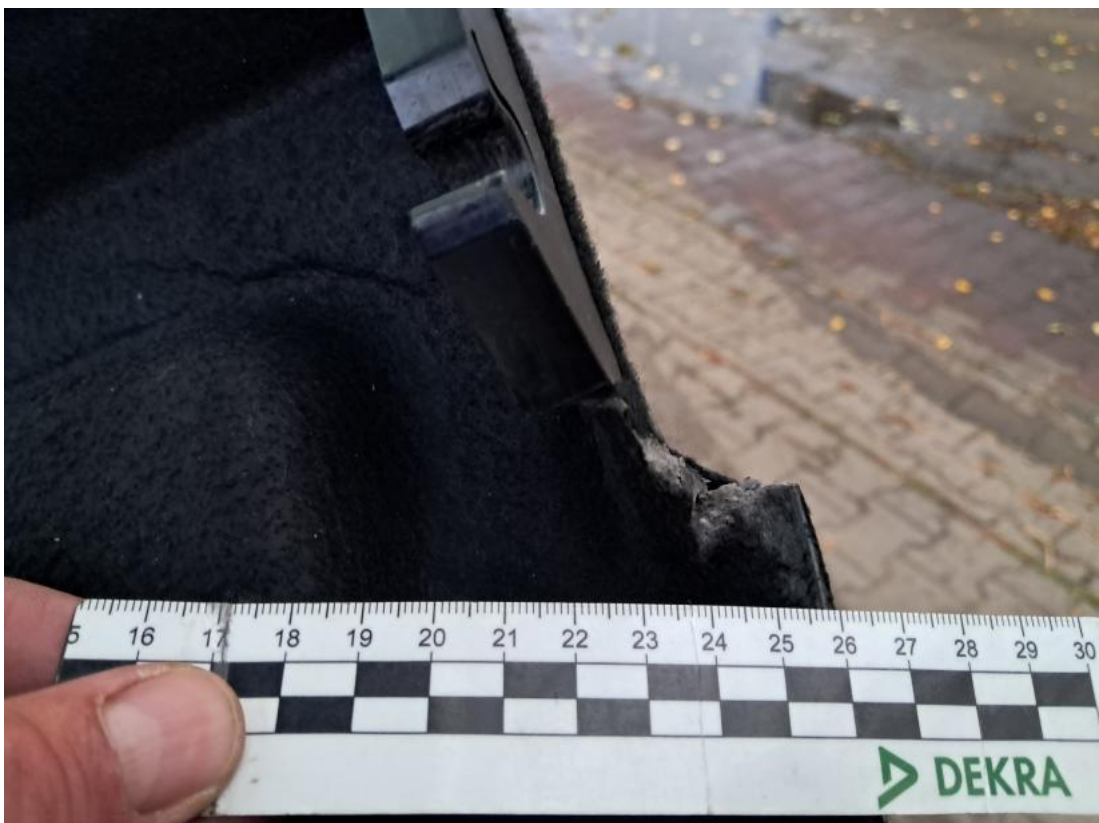
Fot. 66

Półka/roleta tylna - Pęknięcie/rozerwanie 1

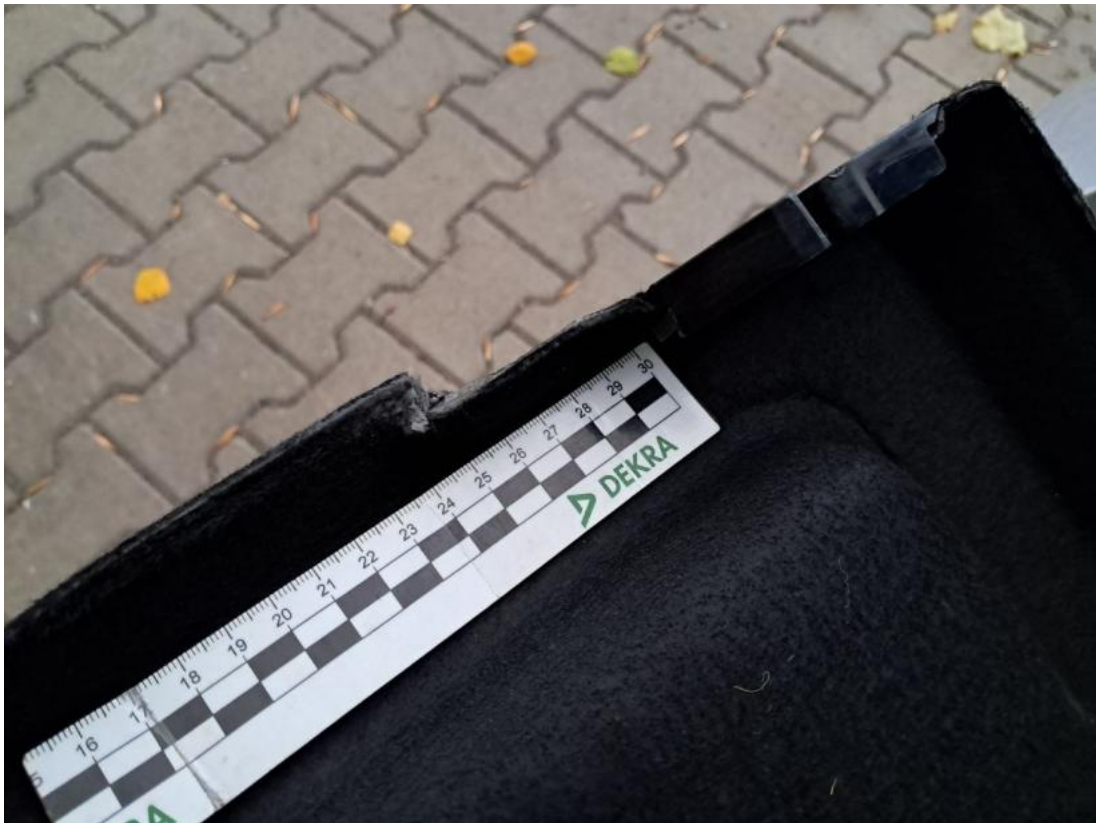
Fot. 67

Półka/roleta tylna - Pęknięcie/rozerwanie 2
