Raport z oględzin pojazdu

Numer raportu	08118/11/25-15201	Data raportu	03-11-2025
Rzeczoznawcy	mgr Roman Juszczyk (NEW) mgr inż. Paweł Barszcz (NEW)	Data oględzin	27-10-2025
Nr zlecenia	PCM(DZS)/GDA/81090/25/10/22	Miejsce oględzin	MASTER1 MYSŁOWICE, OBRZEŻNA PŁ.

Numer identyfikacyjny (VIN)	TMBAP6NH9K4049551
Marka, model	SKODA Rapid Liftback 17-19
Typ, wersja	Rapid 1.0 TSI Ambition
Numer rejestracyjny	KK89263
Silnik (rodz./poj./moc)	benz./999 ccm/70 kW
Stan licznika	138 029 km
Data 1. rej./rok prod.	09-04-2019/2019
Data nast. bad. techn.	02-07-2026
Nadwozie	hatchback 5/5
Lakier	srebrny/2-warstwowy metalizowany
Skrzynia biegów	manualna

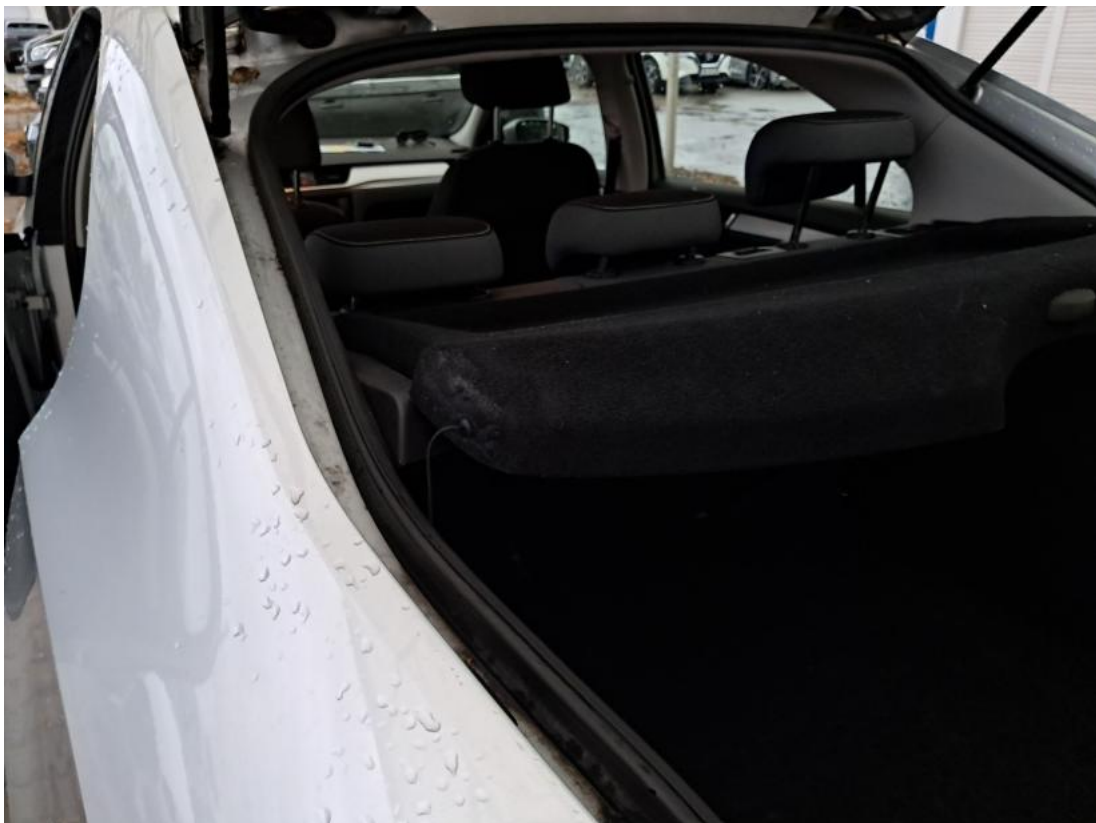
Fot. 68

Półka/roleta tylna() - Pęknięcie/rozerwanie 3

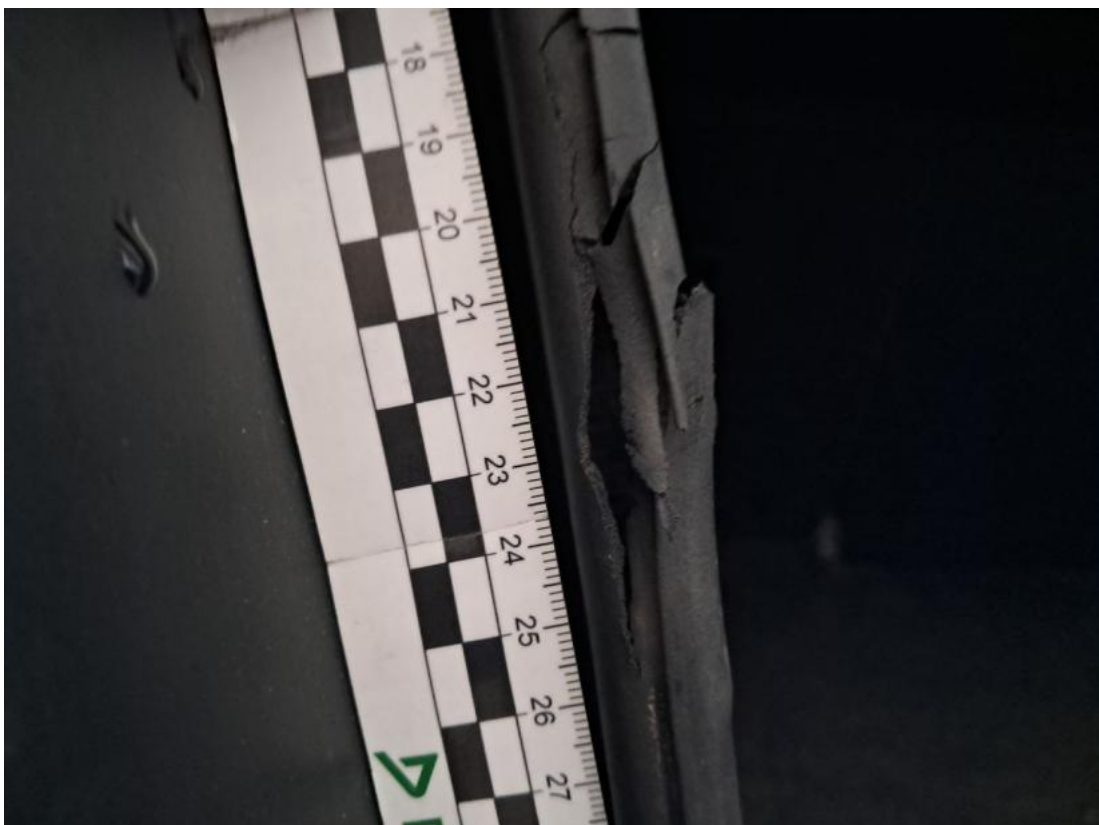
Fot. 70

Uszczelka pokrywy tylnej - Pęknięcie/rozerwanie 1

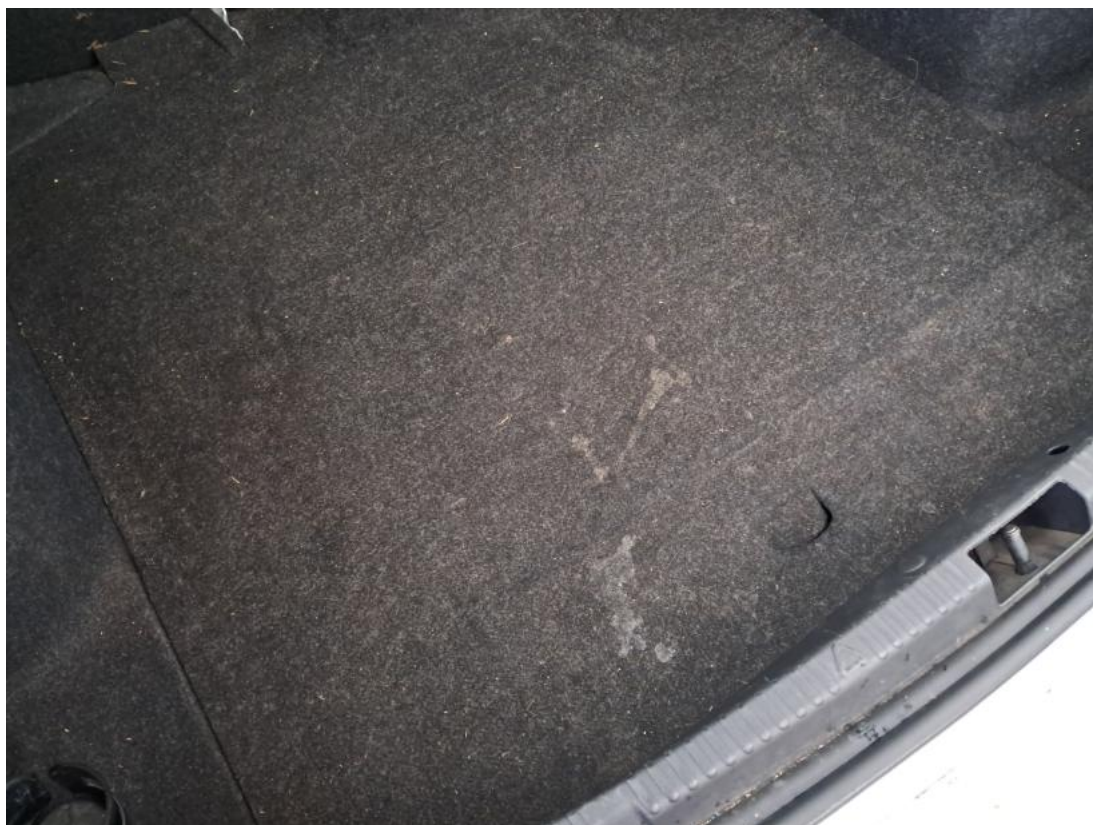
Fot. 71

Wykładzina przestrzeni bagażowej - Inne 1
