Raport z oględzin pojazdu

Numer raportu	217111/11/25-11401	Data raportu	18-11-2025
Rzeczoznawcy	Rafał Stróżyk (NEW) mgr inż. Przemysław Ostap	Data oględzin	14-11-2025
Nr zlecenia	PCM(DZS)/GDA/85334/25/11/04	Miejsce oględzin	MM CARS WROCLAW PZS, WYŚCIGO...

Numer identyfikacyjny (VIN)	JMZGL696601704789
Marka, model	MAZDA 6 Kombi 18-24
Typ, wersja	6 2.0 SkyMotion
Numer rejestracyjny	WD1272R
Silnik (rodz./poj./moc)	benz./1998 ccm/107 kW
Stan licznika	136 667 km
Data 1. rej./rok prod.	05-12-2019/2019
Data nast. bad. techn.	30-12-2025
Nadwozie	KOM 5/5
Lakier	brązowy/METALIK
Skrzynia biegów	manualna

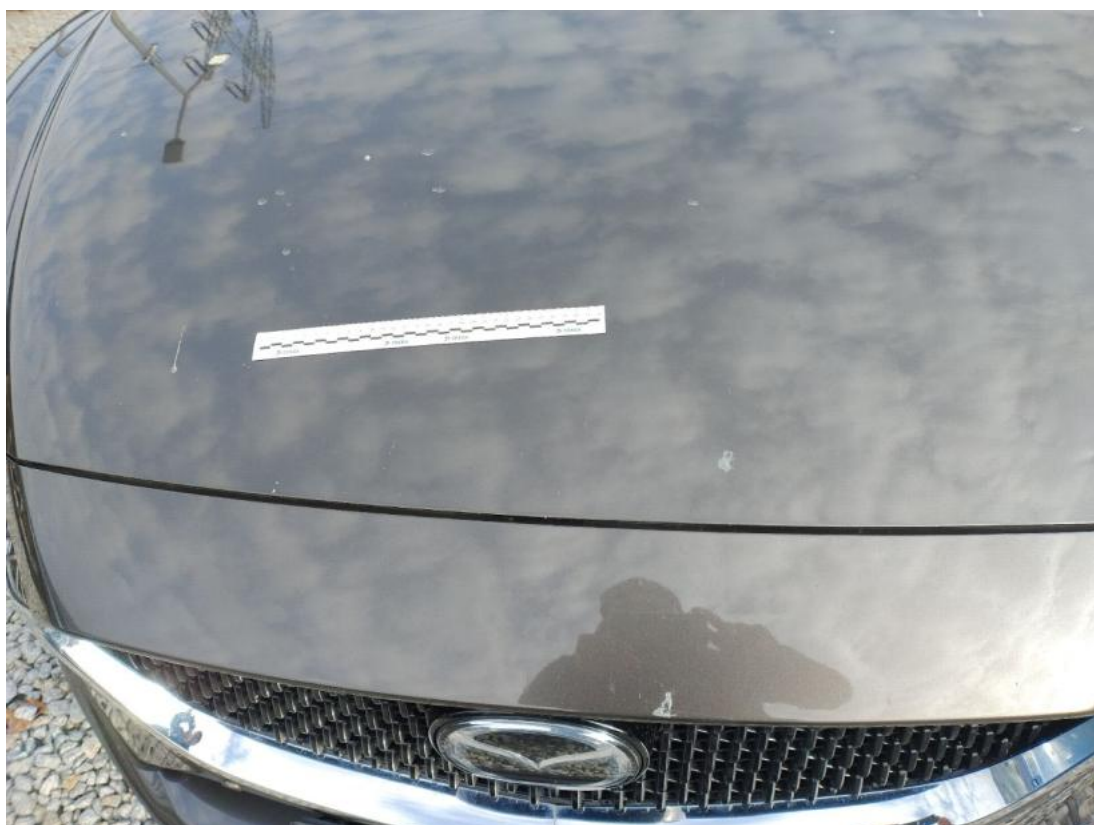
Fot. 36
zabrudzenia powłoki lakierniczej

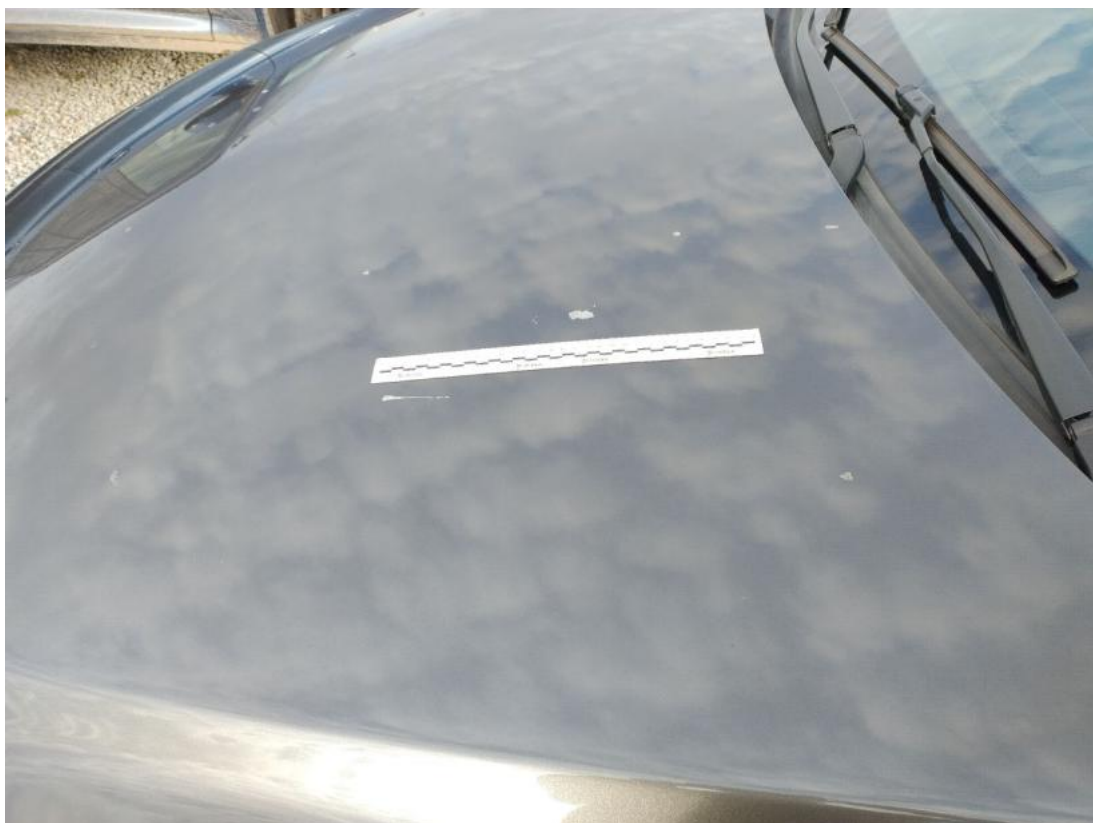
Fot. 37
zabrudzenia powłoki lakierniczej

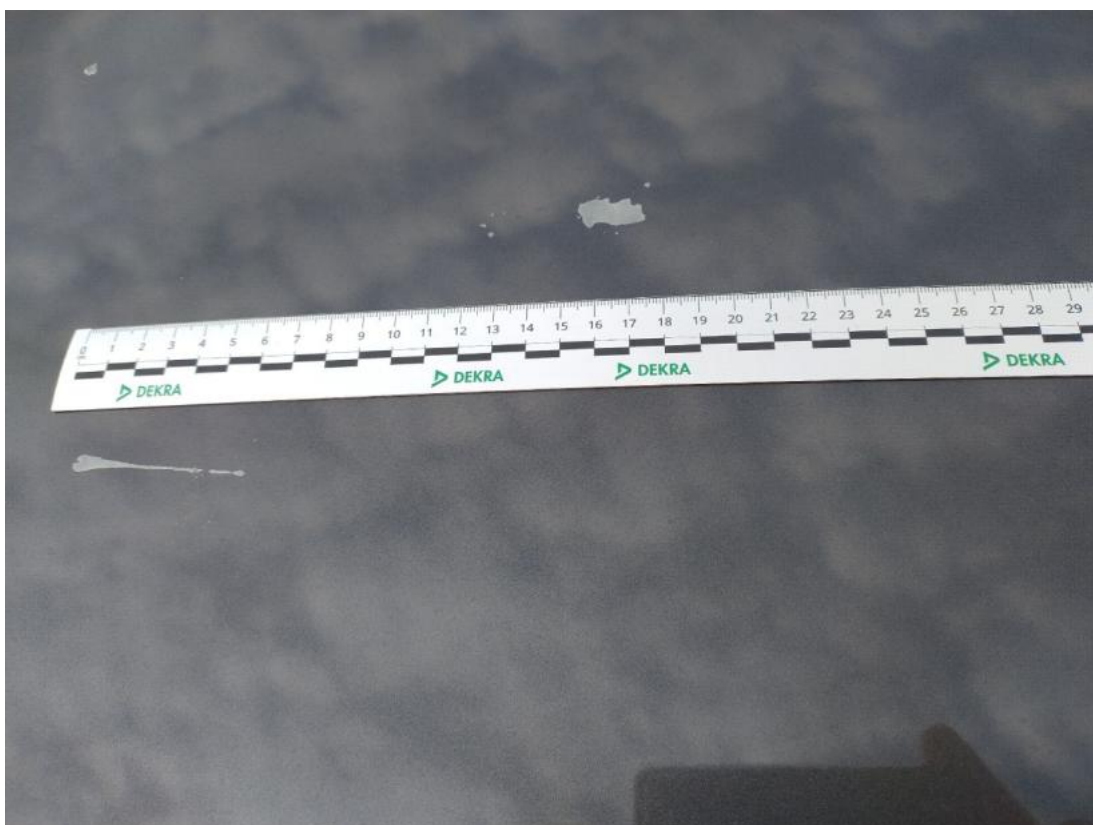
Fot. 38
zabrudzenia powłoki lakierniczej

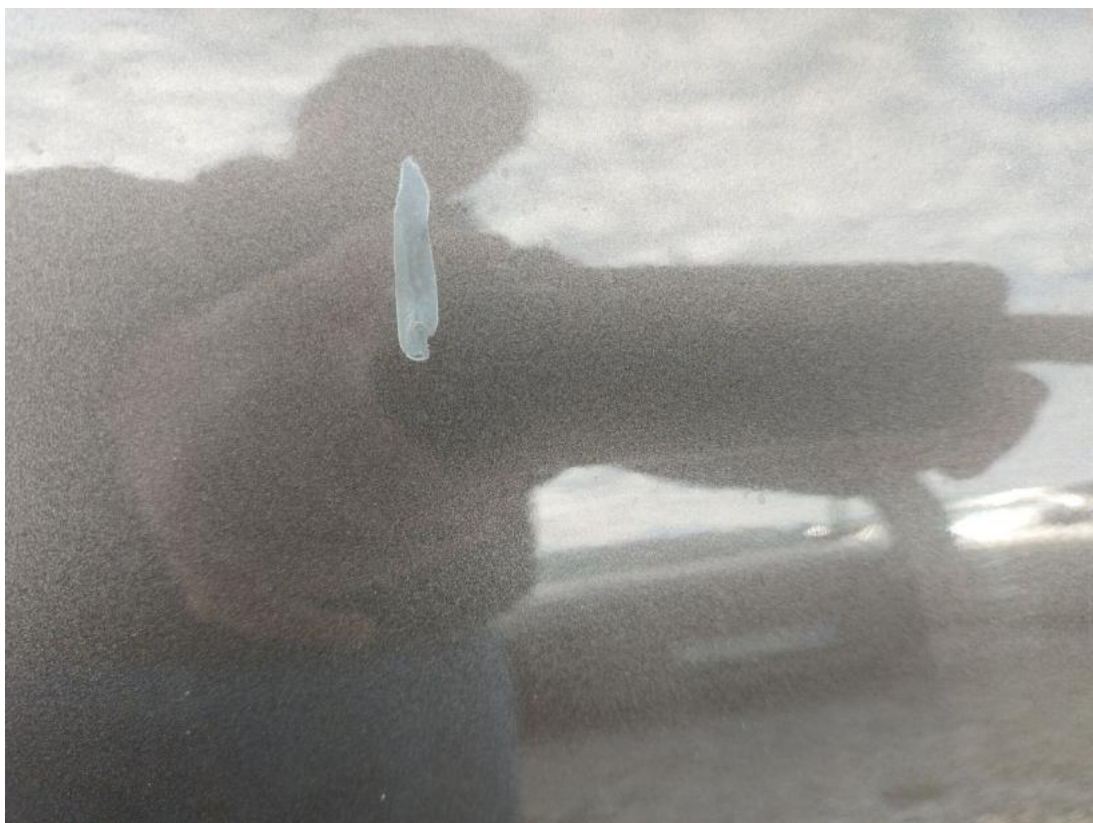
Fot. 39
zabrudzenia powłoki lakierniczej

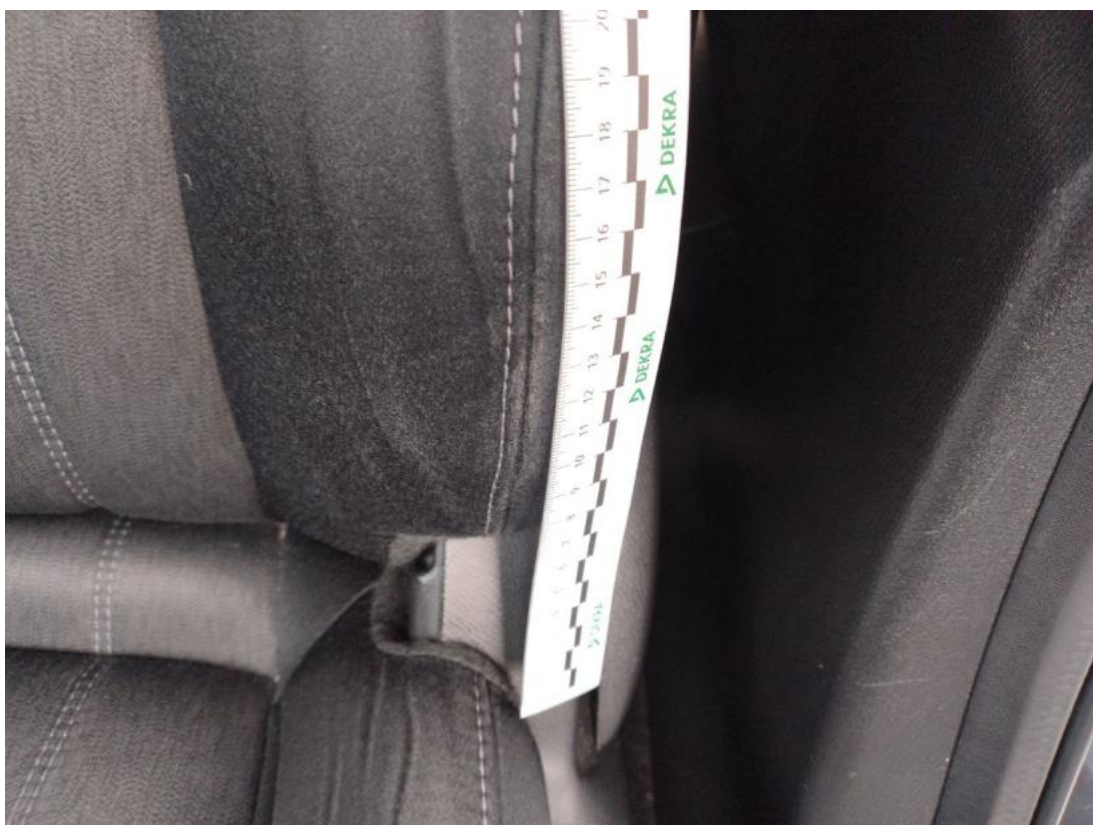
Fot. 40
przetarcie folii LP

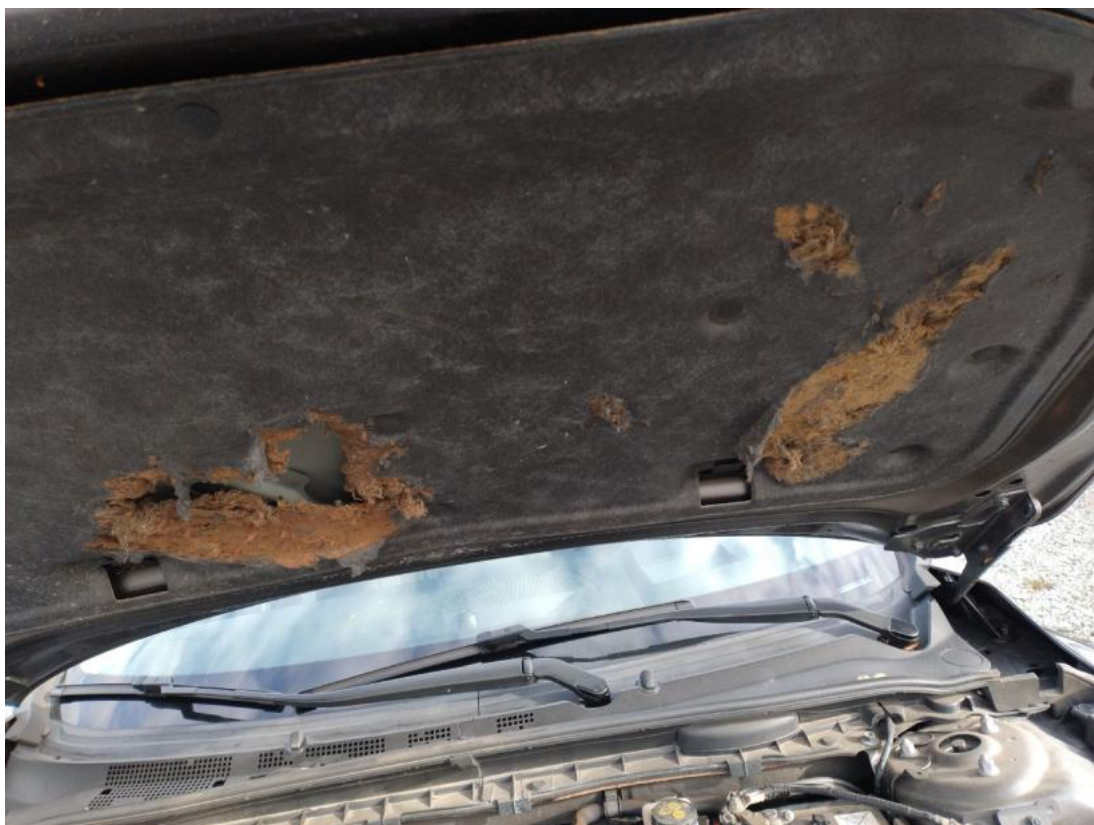
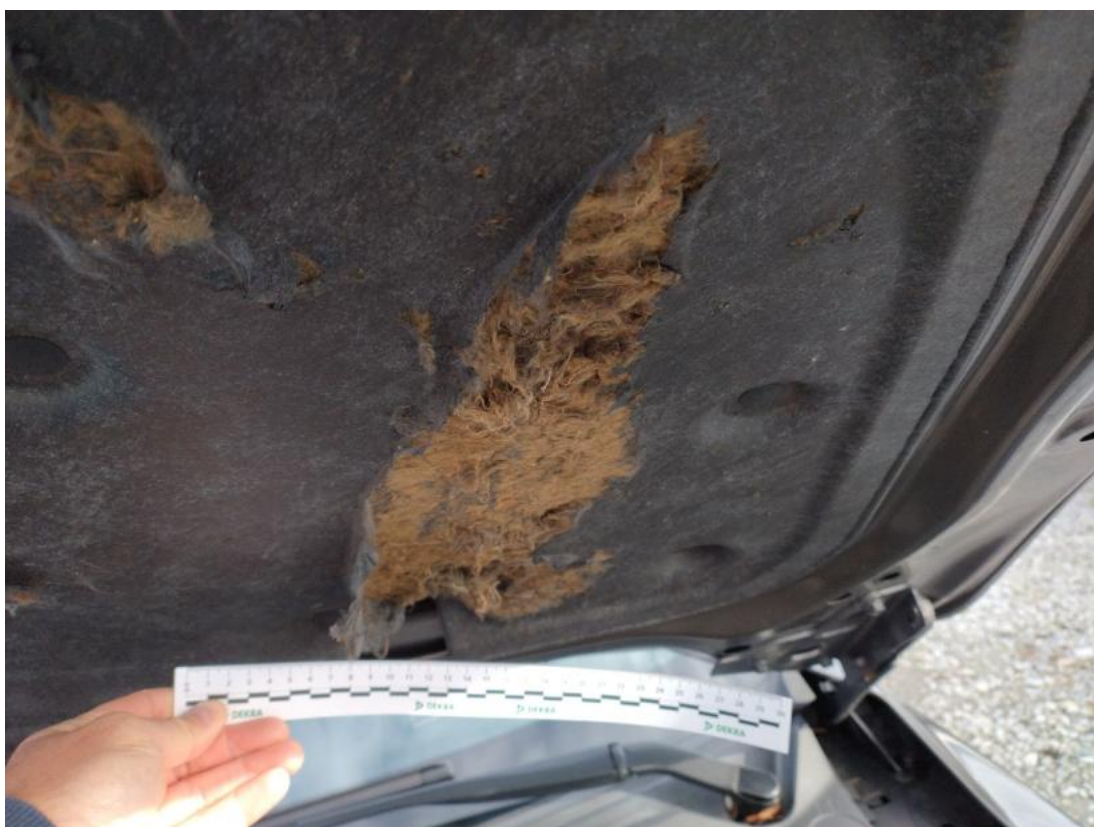
Wykładzina pokrywy komory silnika - zdjęcie poglądowe 1

Wykładzina pokrywy komory silnika - zdjęcie poglądowe 2

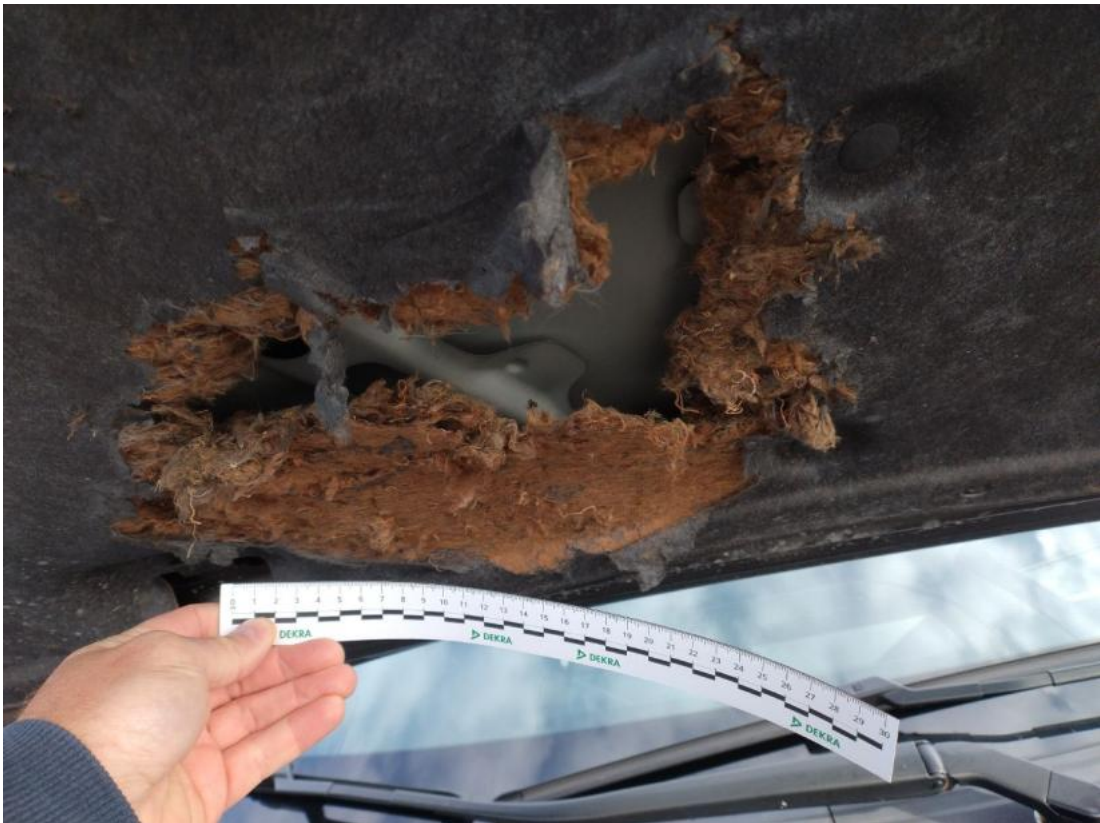
Poz.	Nazwa pozycji	Opis uszkodzeń	Kwalifik.	Naprawa [rbg]
1	Wykładzina tłumiąca pokrywy przedniej	rozerwanie	WY	0.2
2	Pokrywa przednia	zabrudzenie	NA	1
3	Drzwi tylne (nieuzbrojone) R	rysa/odprysk	NA	0.5
4	Okiadzina zderzaka tylnego	wgniecenie/odkształcenie	NA	1.2
5	Tarcza koła aluminiowa przód R	rysa/odprysk, ubytki materiału	NA	2
6	Tarcza koła aluminiowa tył L	rysa/odprysk, ubytki materiału	NA	2
7	Tarcza koła aluminiowa tył R	rysa/odprysk, ubytki materiału	NA	2
8	Drzwi przednie (nieuzbrojone) R	rysa/odprysk		
9	Błotnik tylny R	rysa/odprysk		
10	Tapicerka oparcia 1.rząd L	zarysowanie

Fot. 43
Wykładzina pokrywy komory silnika - Pęknięcie/rozerwanie 1

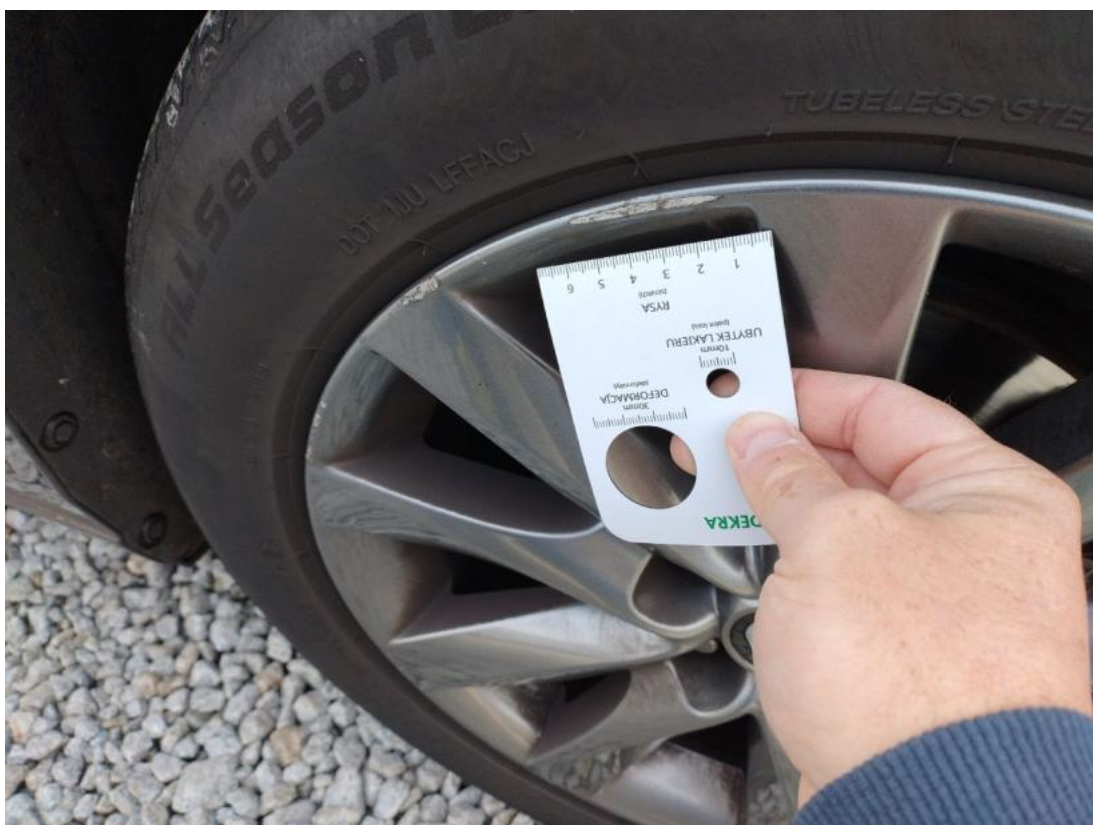
Fot. 46
Felga aluminiowa przednia P - Rysa/odprysk 1

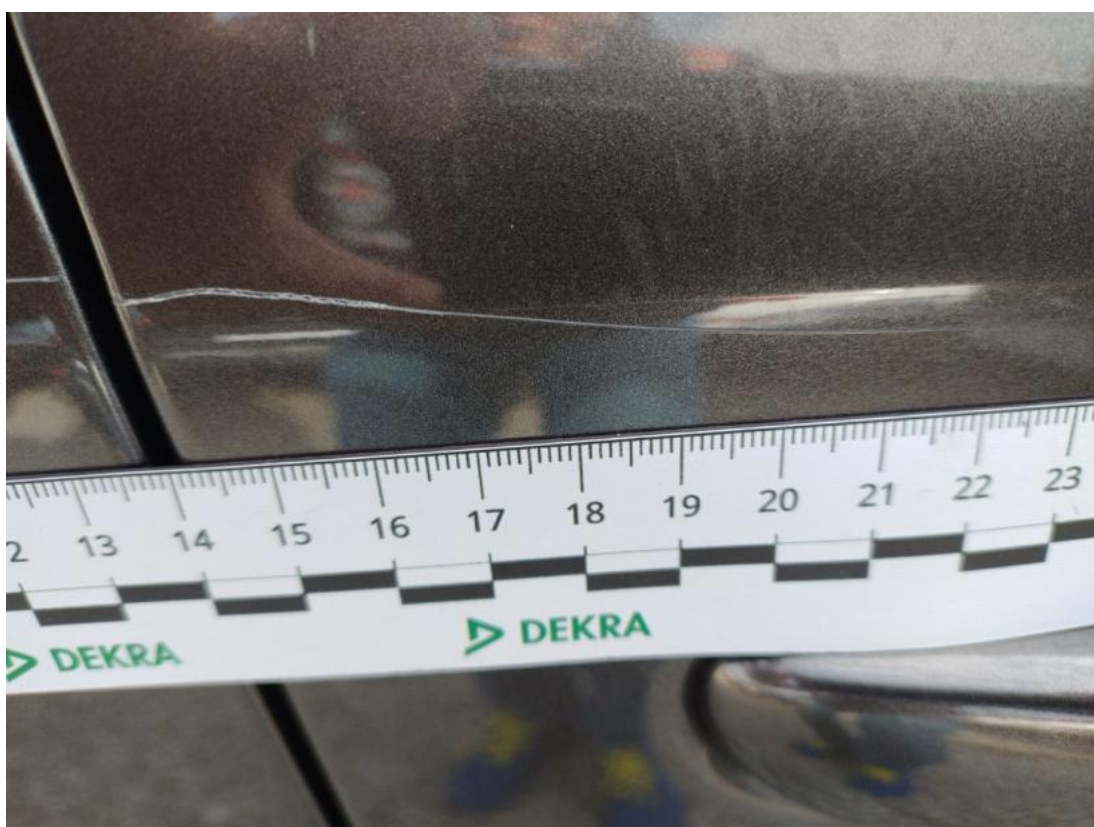
Fot. 48

Drzwi przednie P - Rysa/odprysk 1

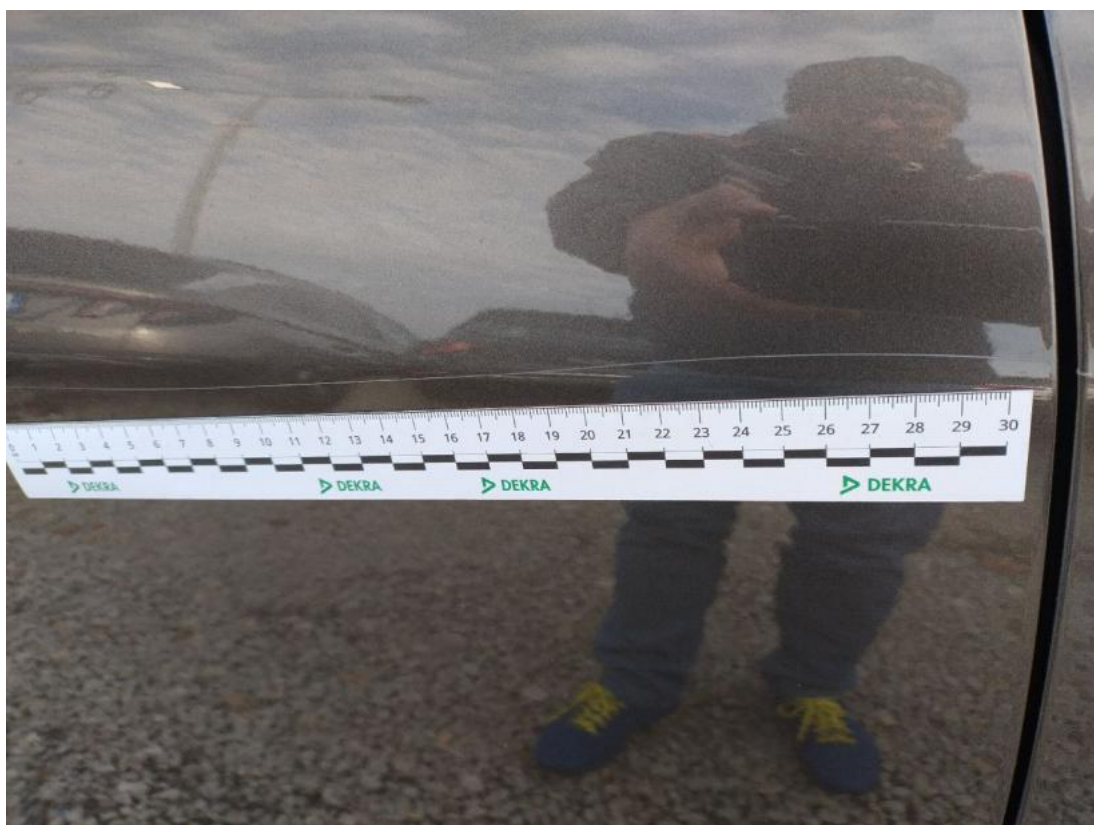
Fot. 51
Drzwi tylne P - Rysa/odprysk 1

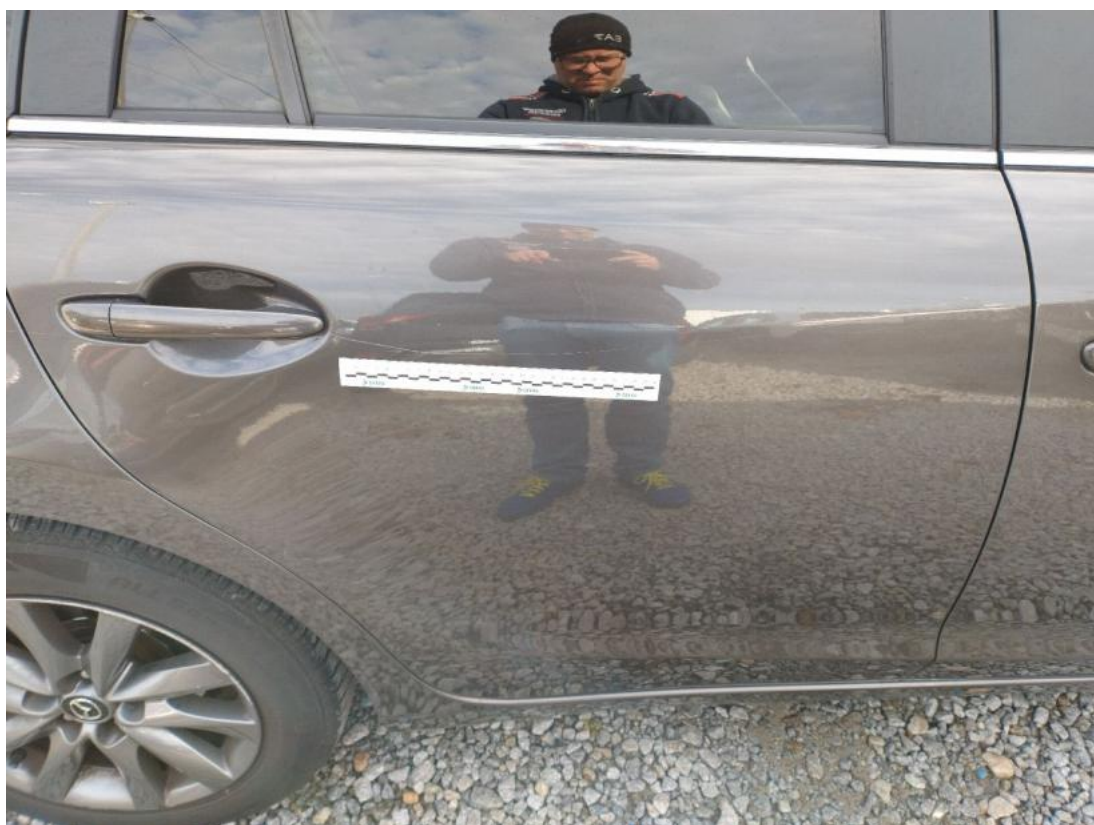
Fot. 52
Drzwi tylne P - Rysa/odprysk 2

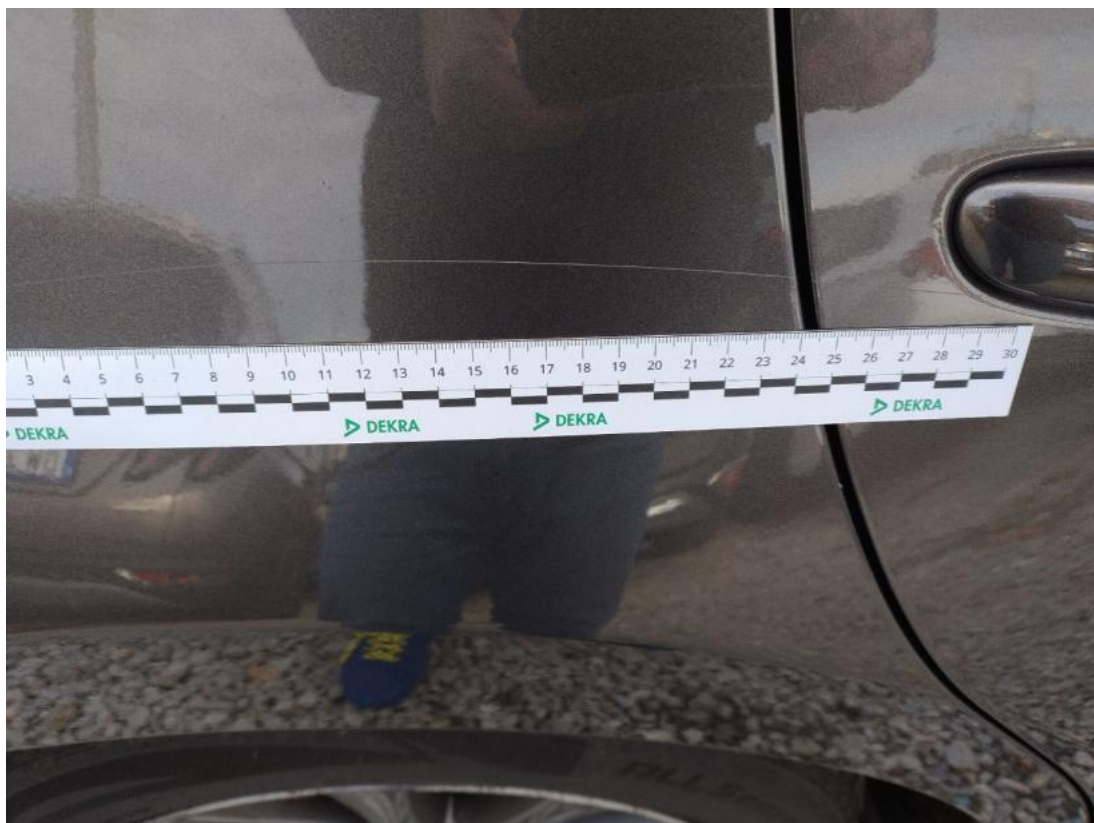
Fot. 55

Błotnik tylny P / Ściana boczna P - Rysa/odprysk 1

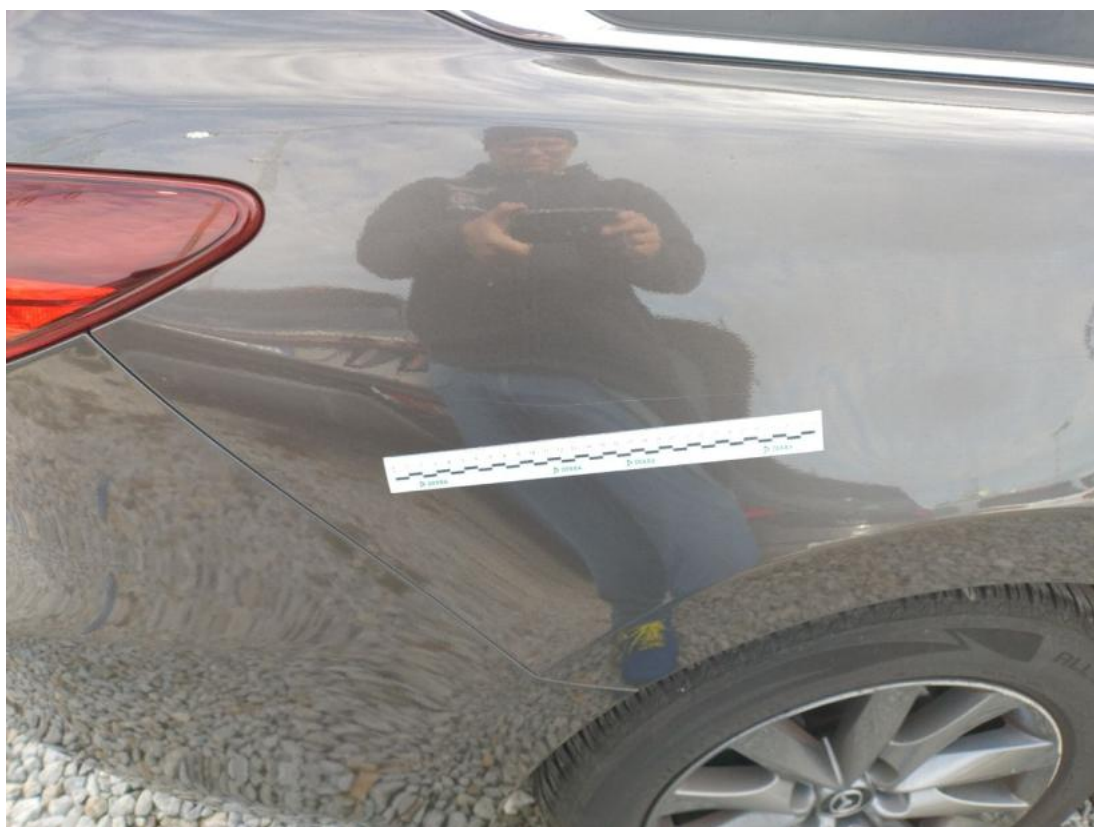
Fot. 56

Błotnik tylny P / Ściana boczna P - Rysa/odprysk 2

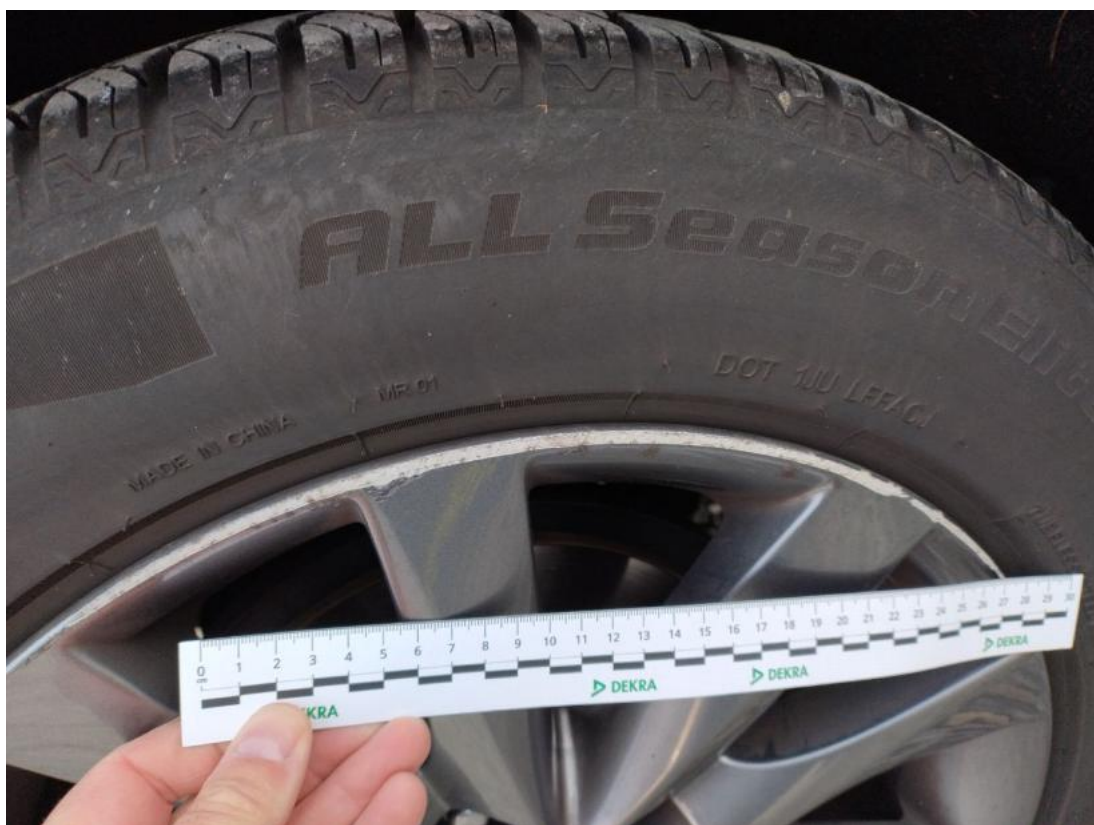
Fot. 59

Felga aluminiowa tylna P - Wgniecenie/odkształcenie 1

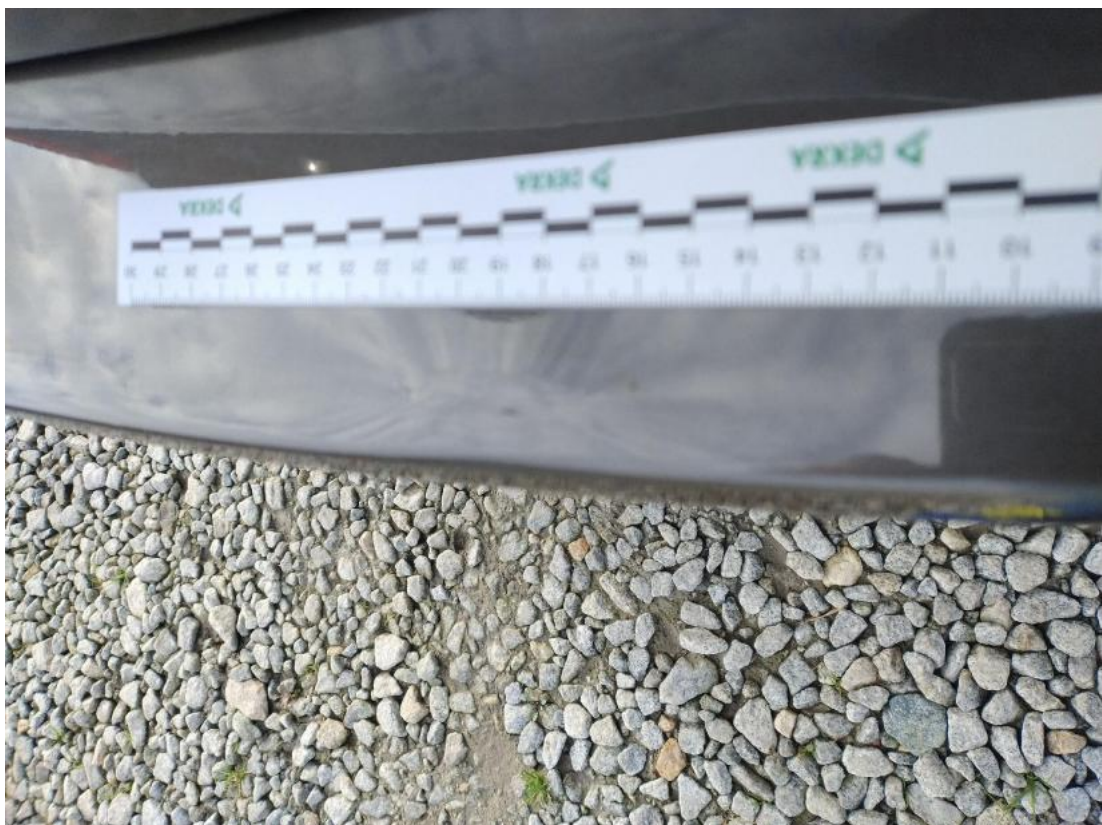
Fot. 62
Zderzak tylny - Wgniecenie/odkształcenie 1

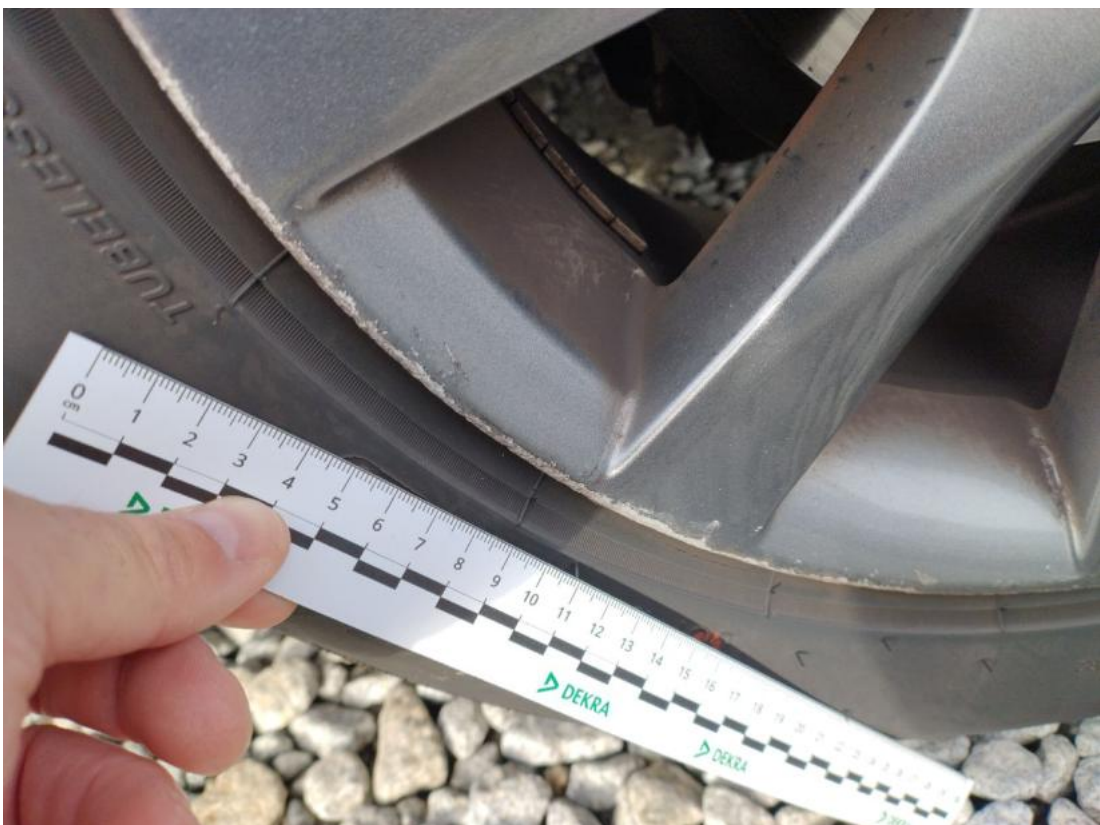
Fot. 64

Felga aluminiowa tylna L - Wgniecenie/odkształcenie 1
