Raport z oględzin pojazdu

Numer raportu	07023/8/25-15201	Data raportu	30-08-2025
Rzeczoznawcy	Marcin Wilga mgr inż. Paweł Barszcz (NEW)	Data oględzin	28-08-2025
Nr zlecenia	PCM(DZS)/GDA/61620/25/08/20	Miejsce oględzin	MASTER1 WARSZAWA/KLAUDYN, ES...

Numer identyfikacyjny (VIN)	VF1R9800363264041
Marka, model	RENAULT Clio IV 16-20
Typ, wersja	Clio 0.9 Energy TCe Alize
Numer rejestracyjny	WD9969M
Silnik (rodz./poj./moc)	benz./898 ccm/66 kW
Stan licznika	124 001 km
Data 1. rej./rok prod.	13-11-2019/2019
Data nast. bad. techn.	03-12-2025
Nadwozie	hatchback 5/5
Lakier	biały/2-warstwowy uni
Skrzynia biegów	manualna

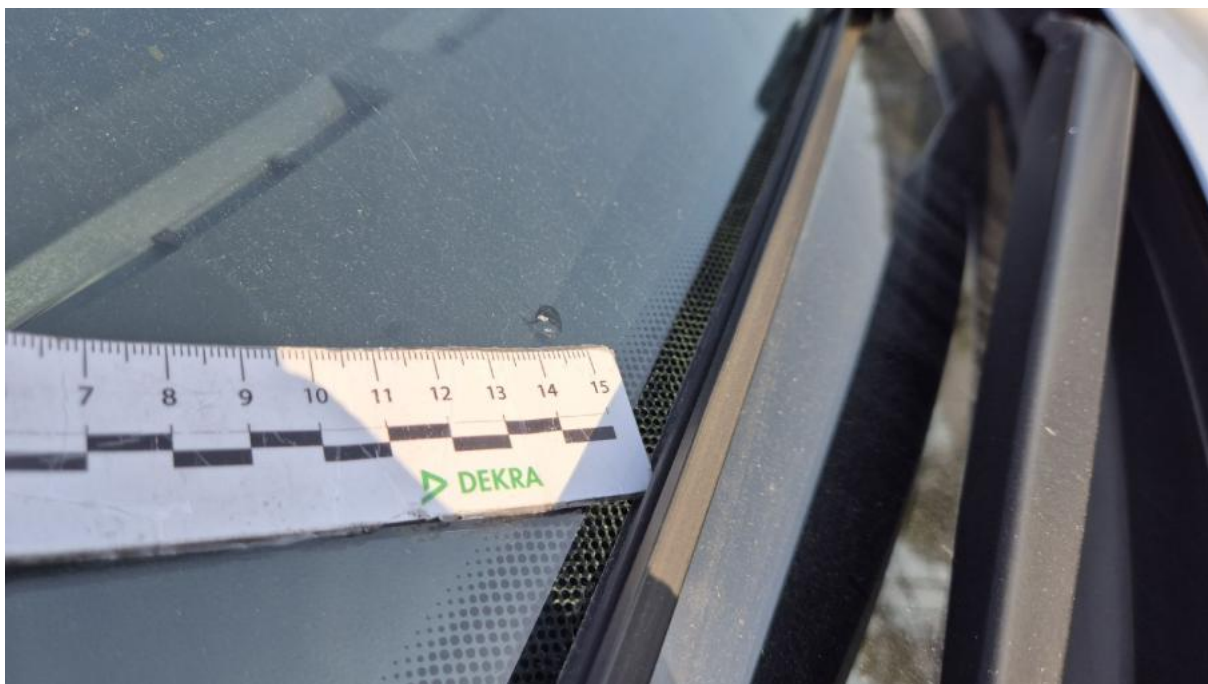
Fot. 34

Poz.	Nazwa pozycji	Opis uszkodzeń	Kwalifik.	Naprawa [rbg]
1	Światło do jazdy dziennej R	pęknięcie	WY	0.9
2	Wykładzina tłumiąca pokrywy przedniej	pęknięcie/rozerwanie	WY	0.2
3	Szyba przednia barwiona	pęknięcie	WY	2
4	Kpl.montażowy/naprawczy-kpl.do klejenia		WY	
5	Kołpak koła tył R	zarysowanie

Szyba czołowa - Pęknięcie/rozerwanie 1

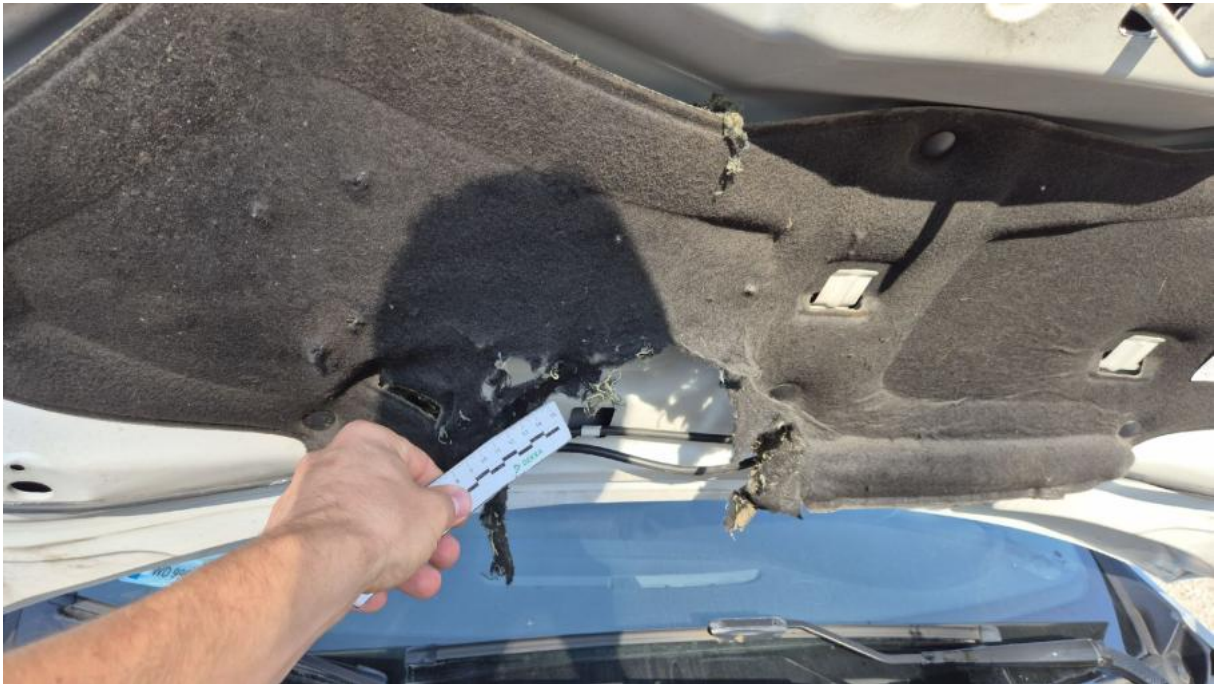
Fot. 35

Wykładzina pokrywy komory silnika - Pęknięcie/rozerwanie 1

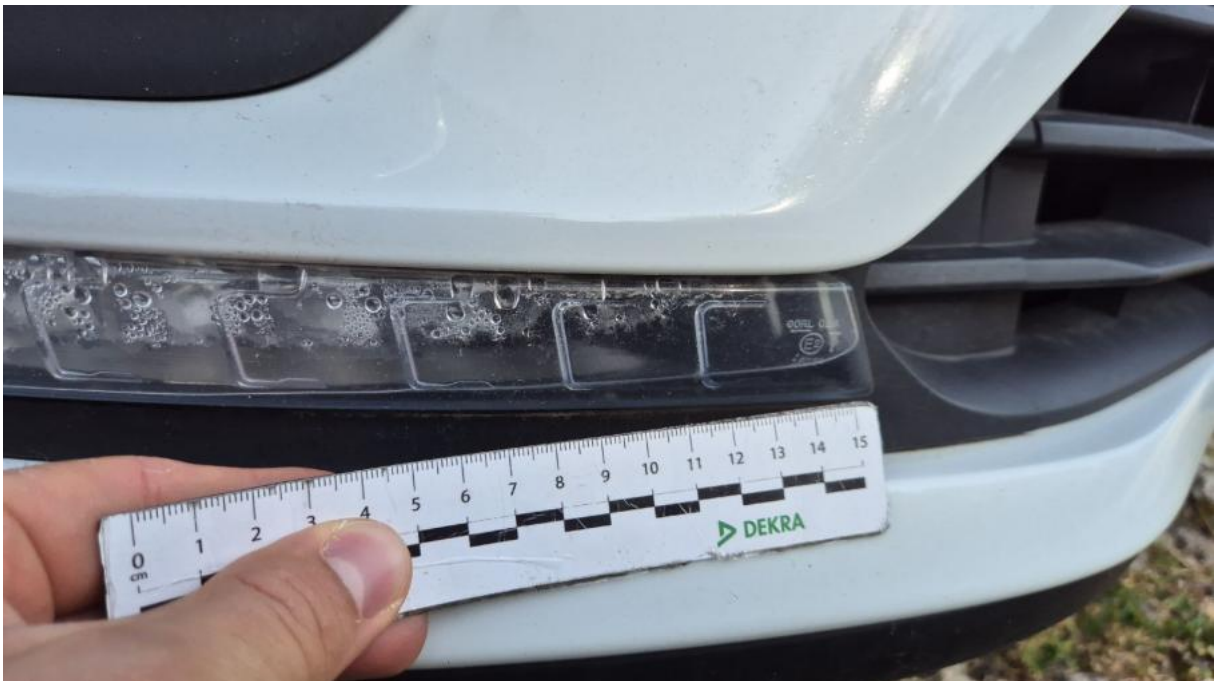
Fot. 36

Reflektor P - Inne 1

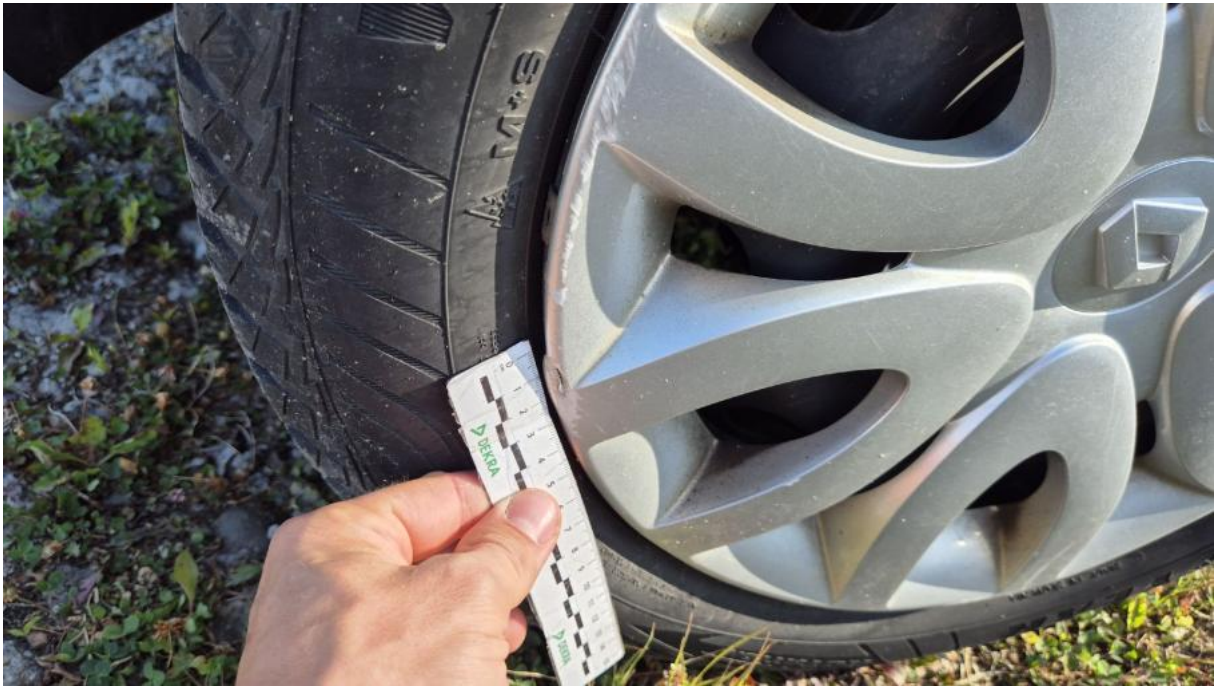
Fot. 37

Kołpak tylny P - Pęknięcie/rozerwanie 1
