Nr zlecenia DEKRA: SKFS/SIG/22497/26/03/13  
Nr zlecenia/szkody:  
Data zlecenia: 13-03-2026

**DEKRA Polska - Centrala**  
02-673 Warszawa, ul. Konstruktorska 12A

**Dane pojazdu**

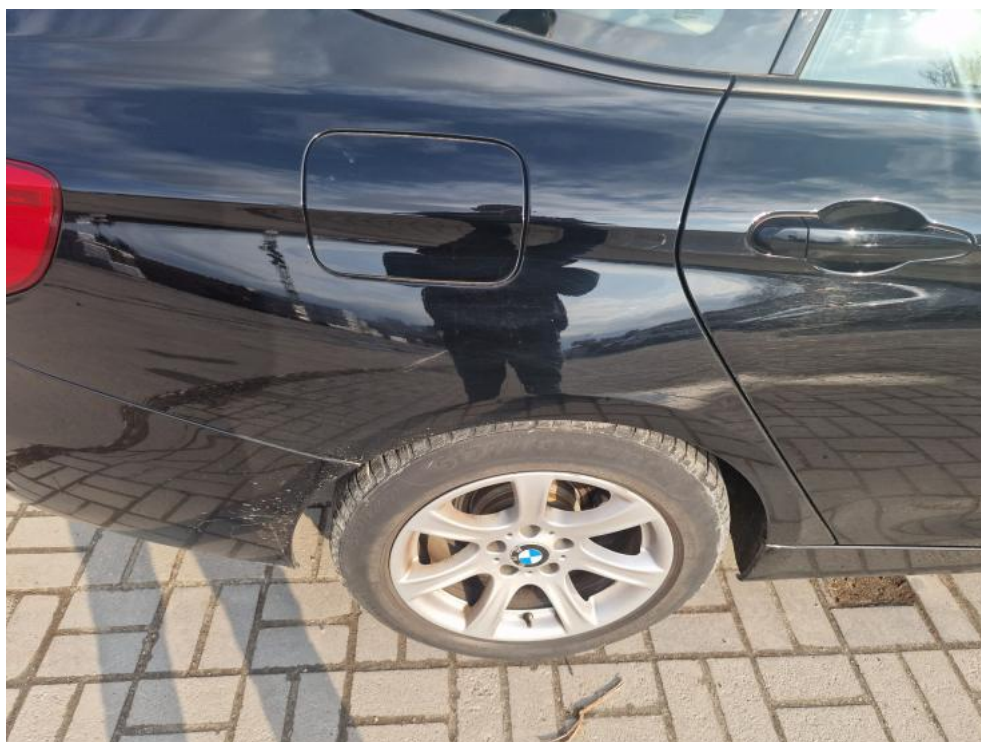
Nazwa elementu	Rodzaj uszkodzenia	Umiejscowienie
Błotnik metal TP	wgniecenia punkt. w ilości do 3, wgniecenie	Tył strona prawa
Pokrywa	wgniecenia w ilości pow. 3	Tył

**Fot. 26.**  
Błotnik metal TP - zdjęcie poglądowe 1

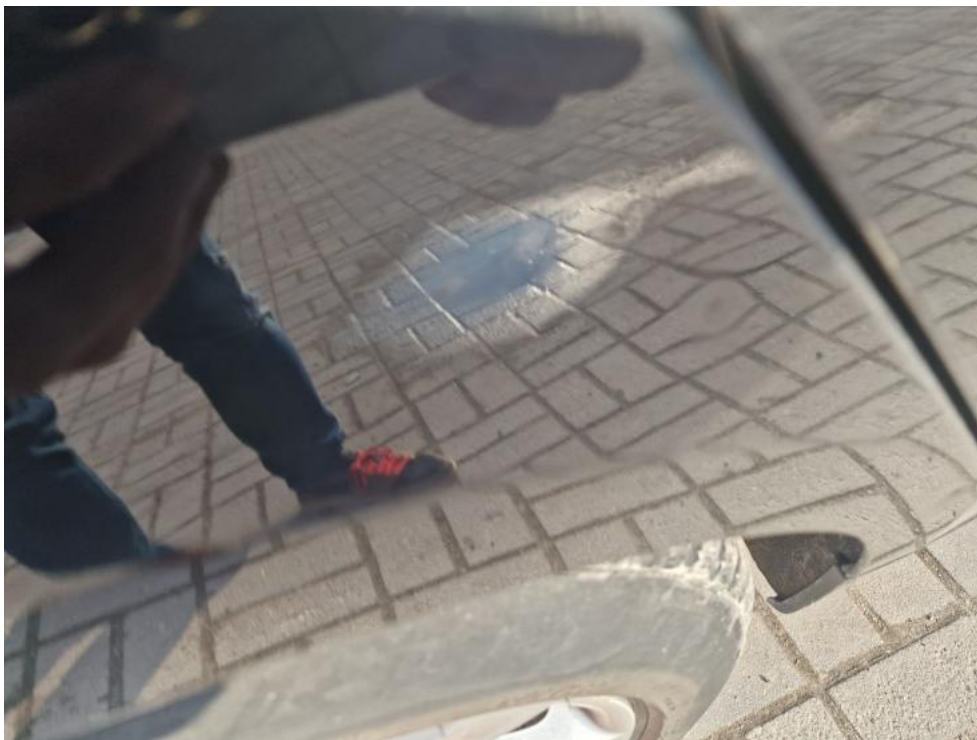
**Fot. 27.**  
Błotnik metal TP - wgniecenia punkt. w ilości do 3 1

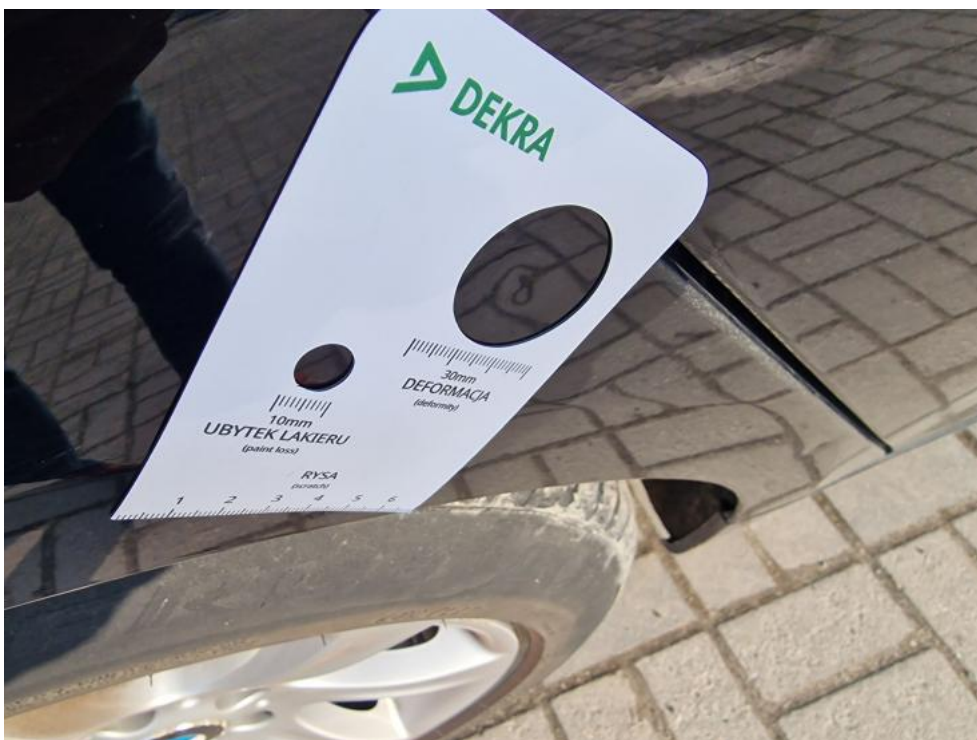
**Fot. 28.**  
Błotnik metal TP - wgniecenia punkt. w ilości do 3 2

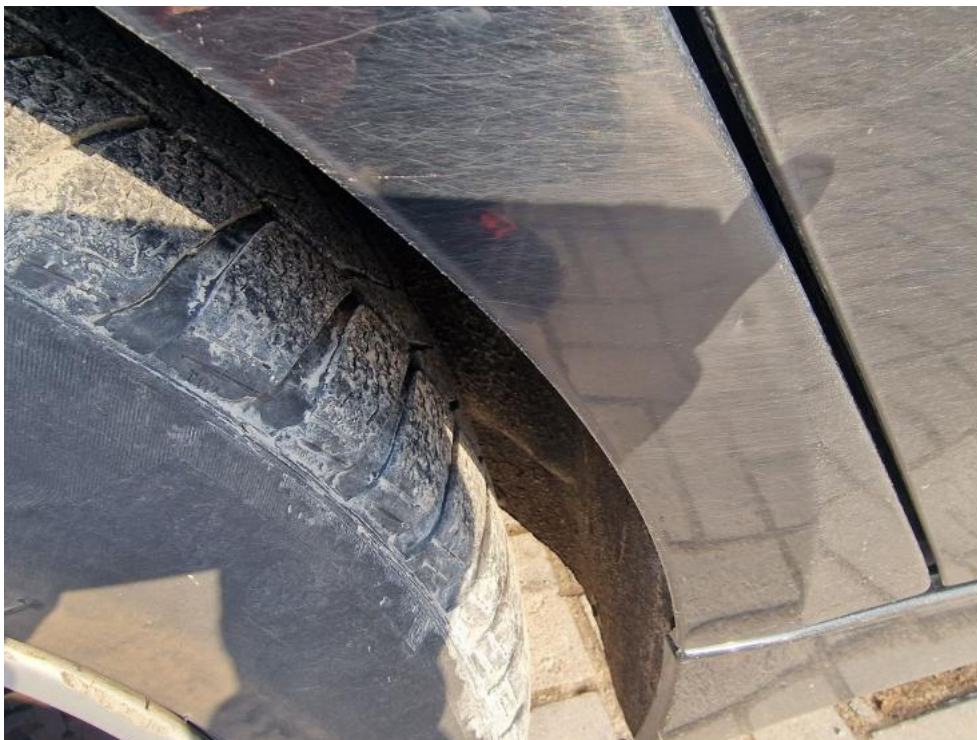
**Fot. 29.**  
Błotnik metal TP - wgniecenie 1

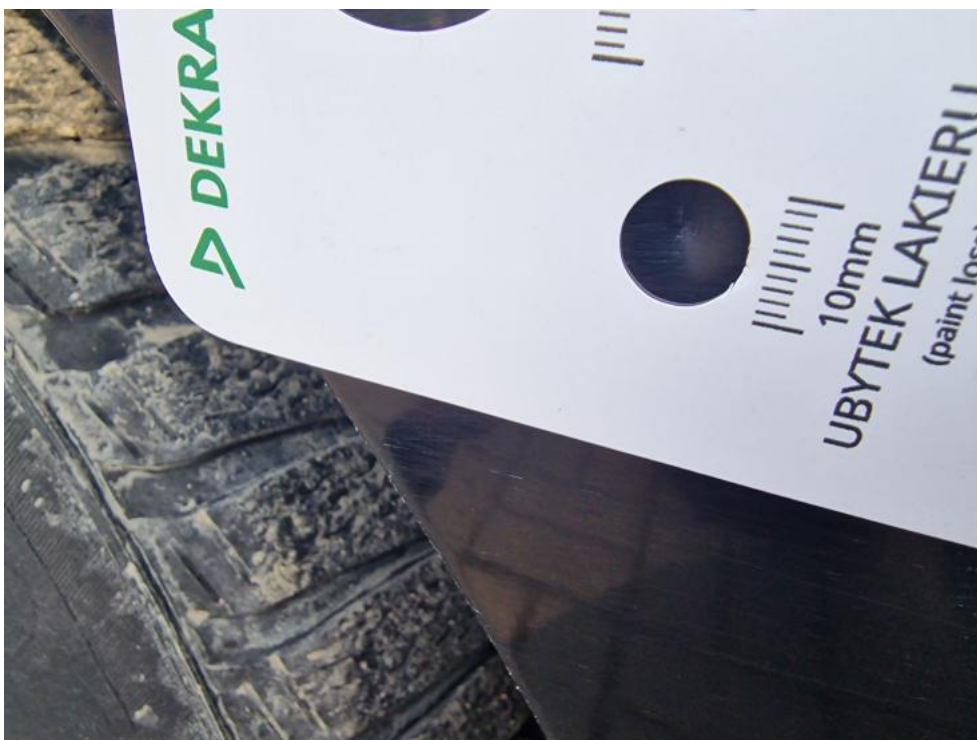
**Fot. 30.**  
Błotnik metal TP - wgniecenie 2

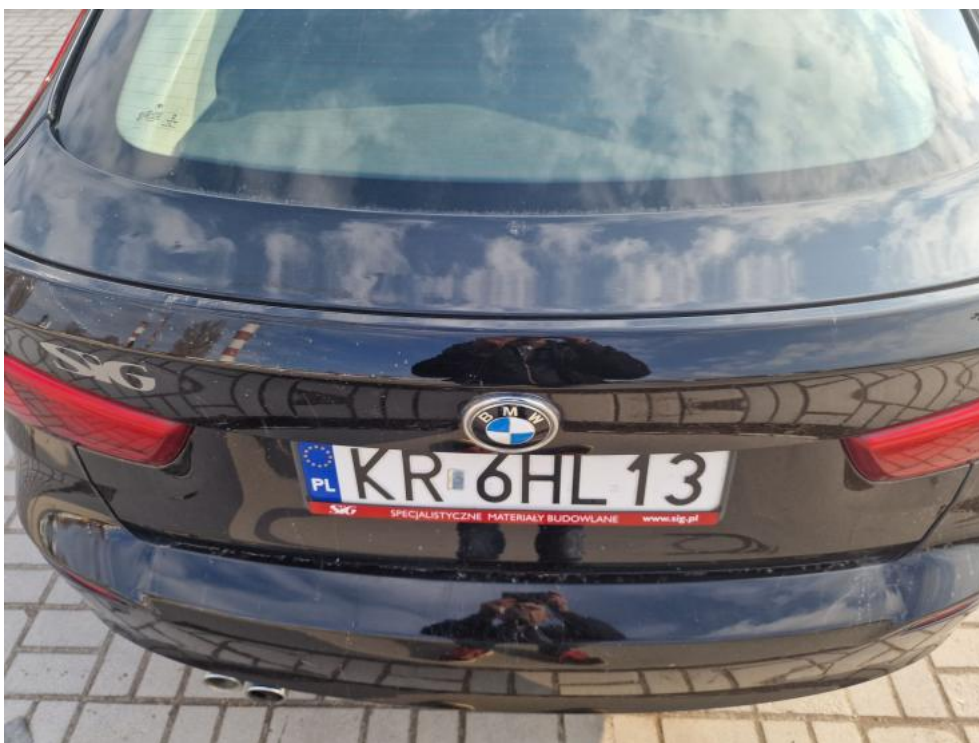
**Fot. 31.**  
Pokrywa - zdjęcie poglądowe 1

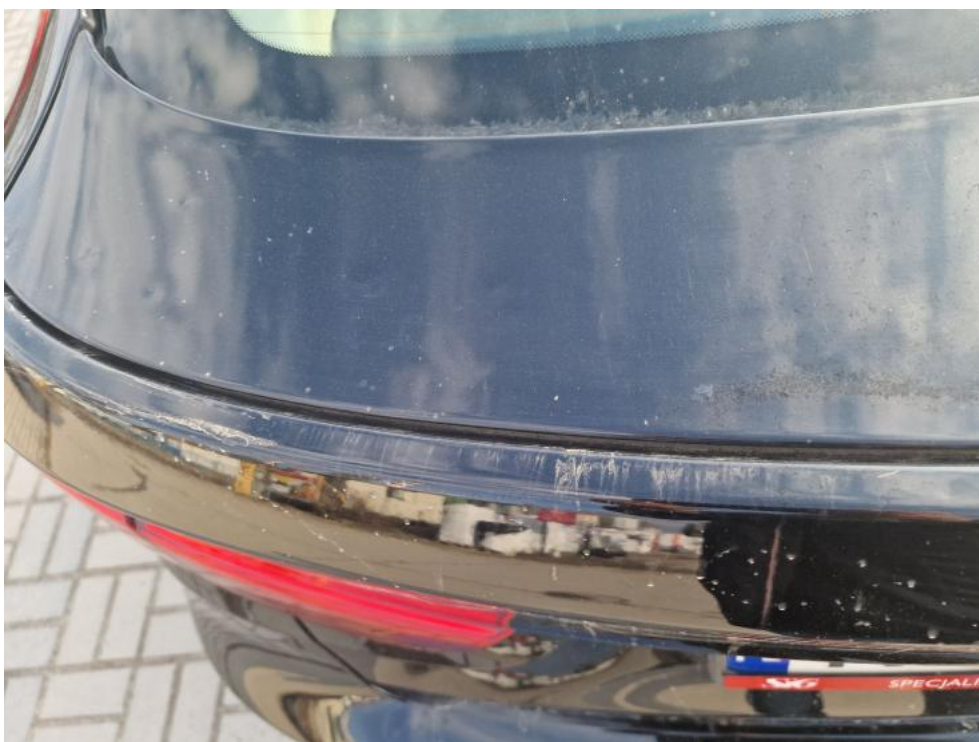
**Fot. 32.**  
Pokrywa - wgniecenia w ilości pow. 3 1

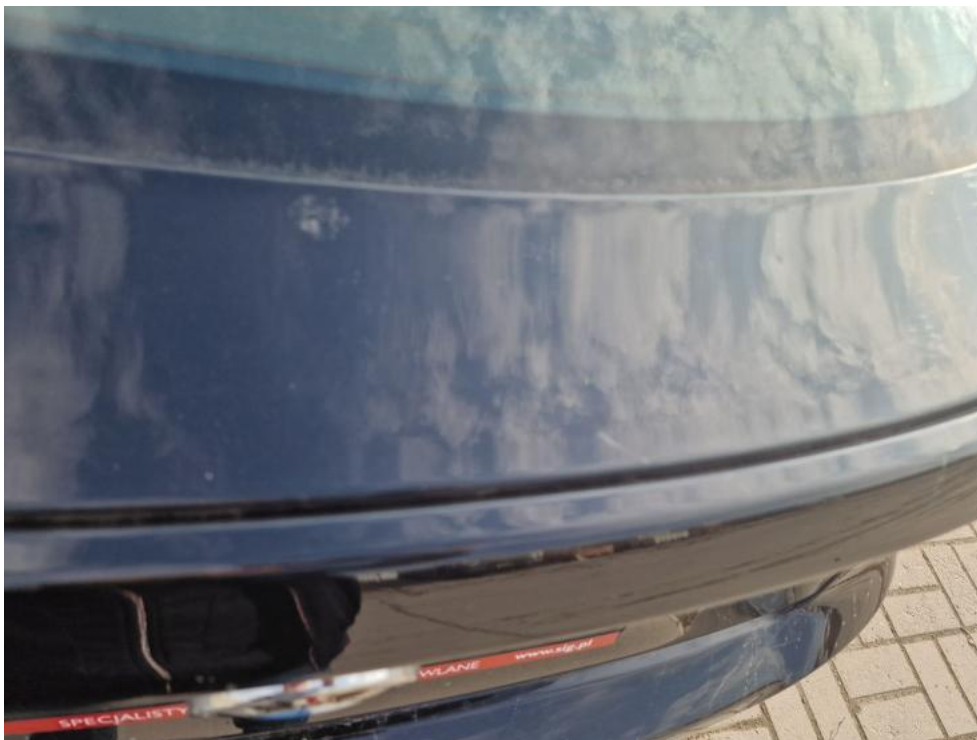
**Fot. 33.**  
Pokrywa - wgniecenia w ilości pow. 3 2

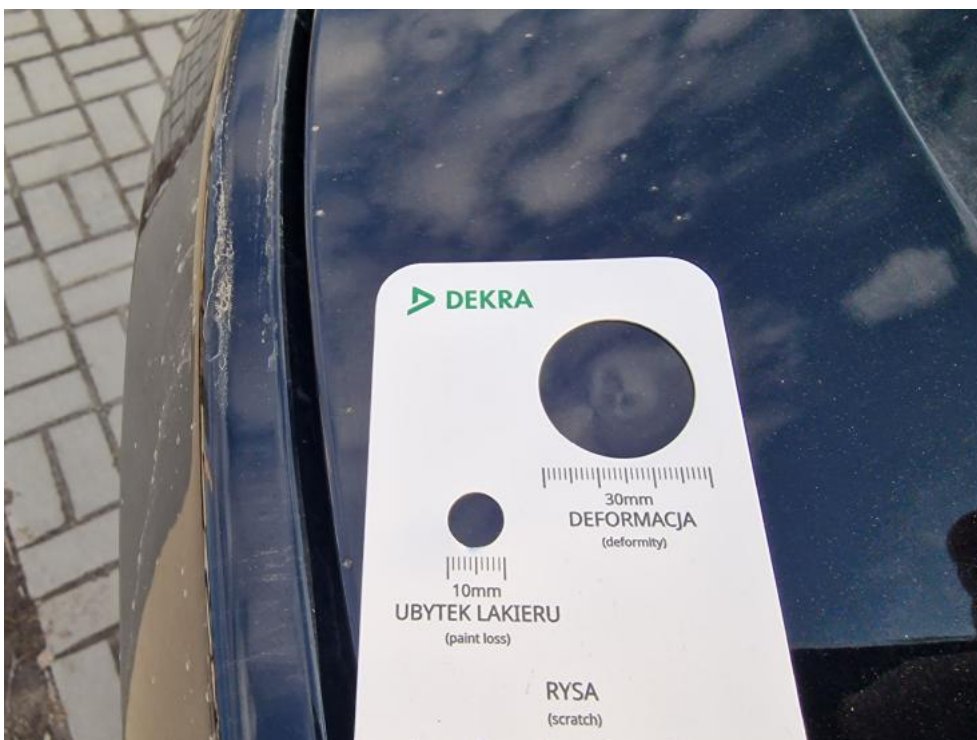
**Fot. 34.**  
Pokrywa() - wgniecenia w ilości pow. 3 3
