Raport z oględzin pojazdu

Numer raportu	217567/12/25-11401	Data raportu	22-12-2025
Rzeczoznawcy	mgr inż. Piotr Mirkowski mgr inż. Przemysław Ostap	Data oględzin	15-12-2025
Nr zlecenia	PCM(DZS)/GDA/97261/25/12/10		Miejsce oględzin
			MDM AUTO (MAKURAT), ZAWODNIKÓ...

Numer identyfikacyjny (VIN)	YARVFEHTMGZ208735
Marka, model	TOYOTA Proace 2.0 D4-D Eur...
Typ, wersja	Proace 2.0 D-4D Long 3,1t Acti...
Numer rejestracyjny	GD8A249
Silnik (rodz./poj./moc)	diesel/1997 ccm/106 kW
Stan licznika	187 955 km
Data 1. rej./rok prod.	04-02-2022/2021
Data nast. bad. techn.	03-02-2027
Nadwozie	FUR 4/6
Lakier	biały/UNI
Skrzynia biegów	manualna

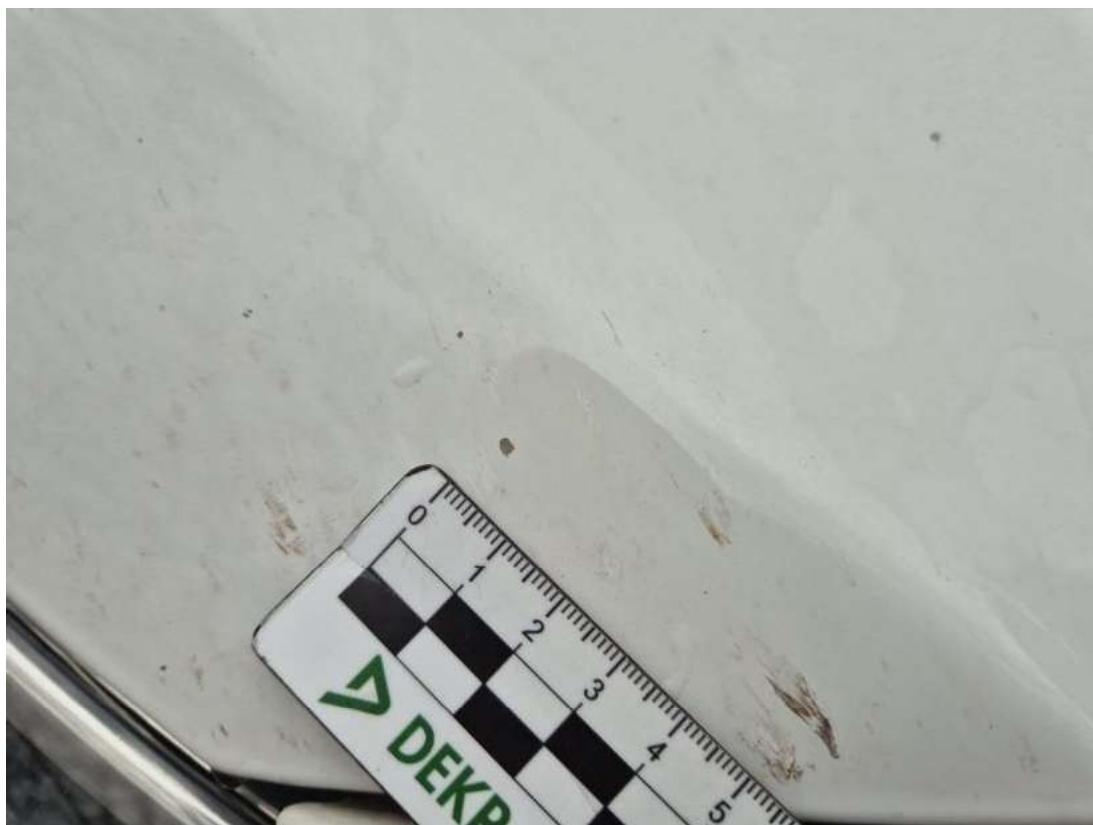
Fot. 33

Pokrywa komory silnika - Rysa/odprysk 1

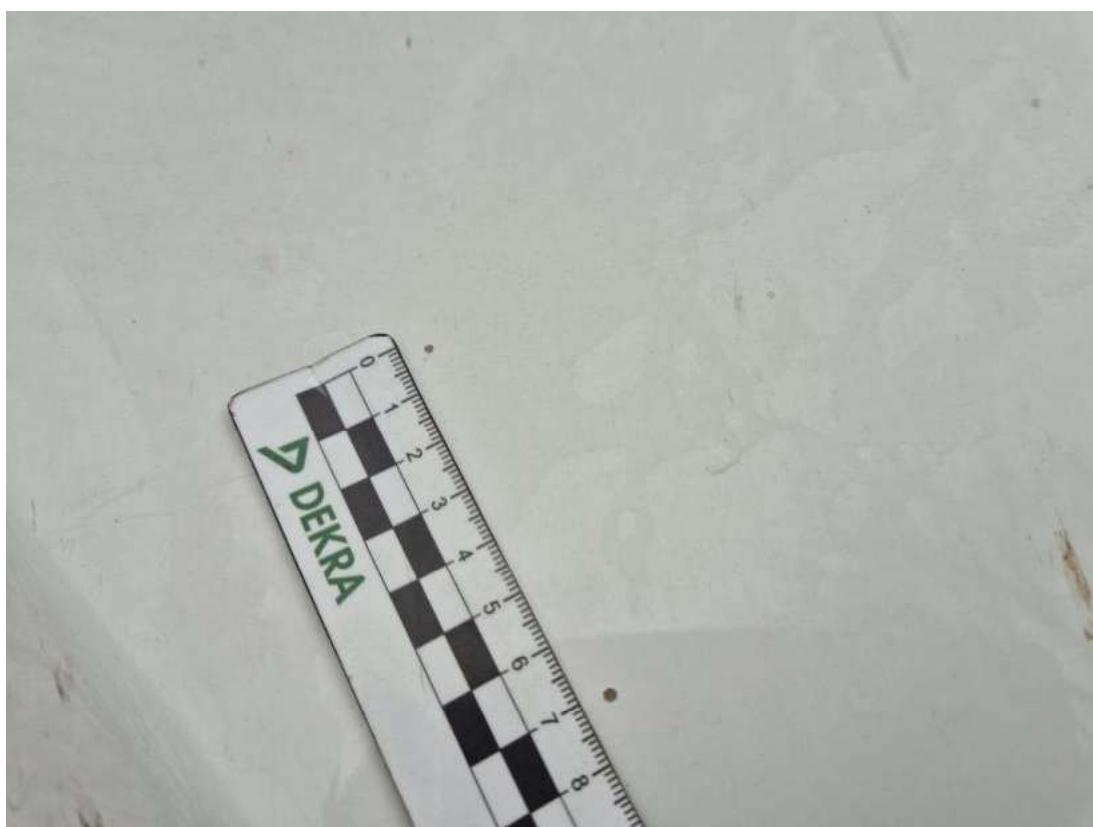
Fot. 34

Pokrywa komory silnika - Rysa/odprysk 2

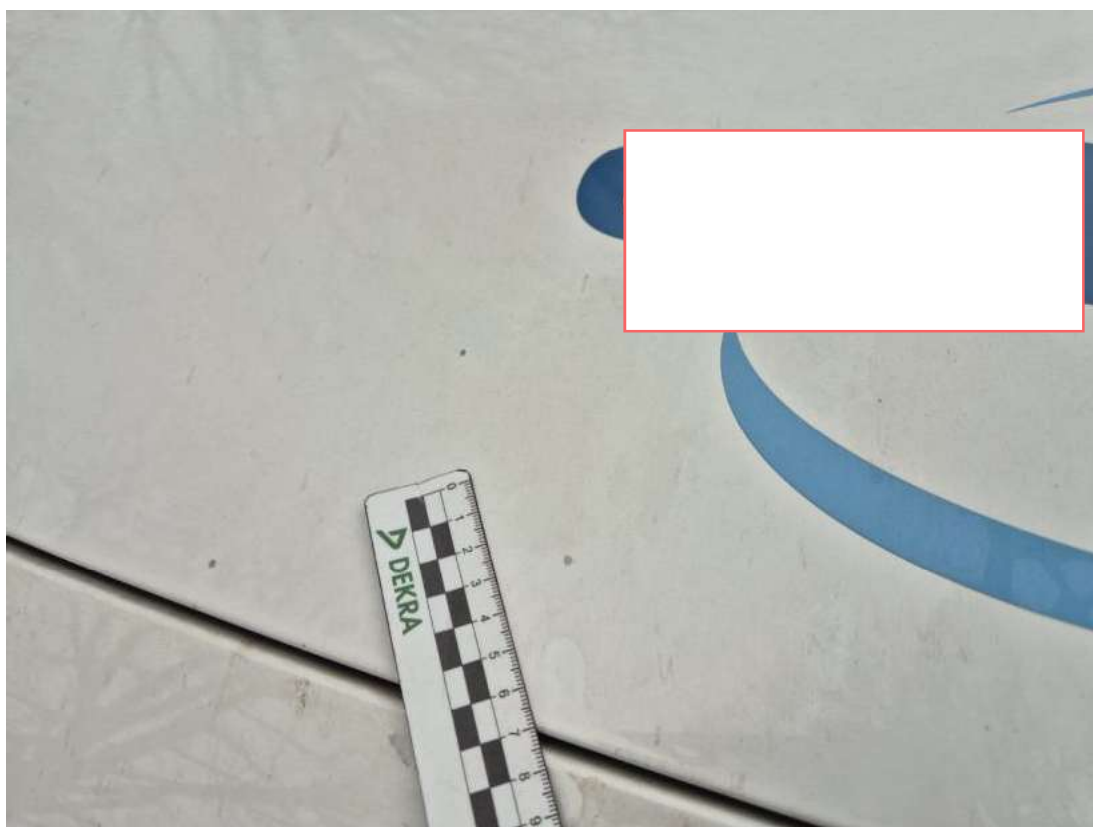
Fot. 35
Pokrywa komory silnika() - Rysa/odprysk 3

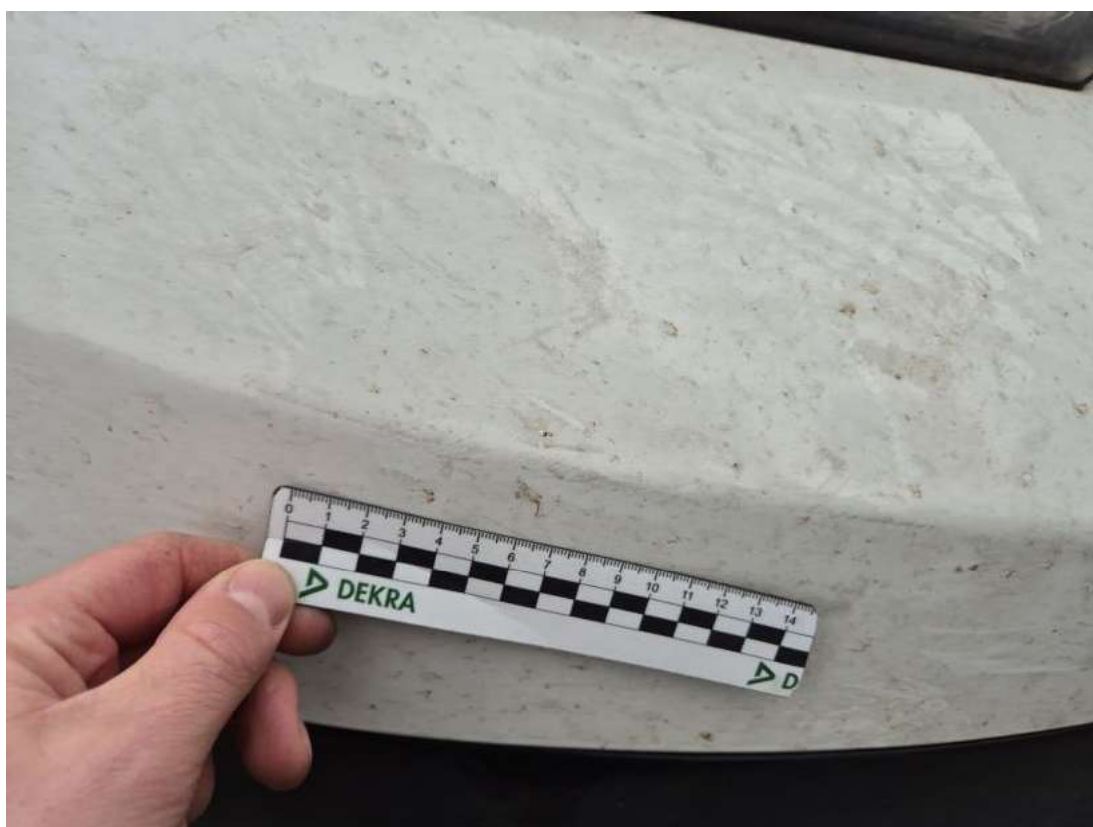
Fot. 36
Zderzak - Rysa/odprysk 1

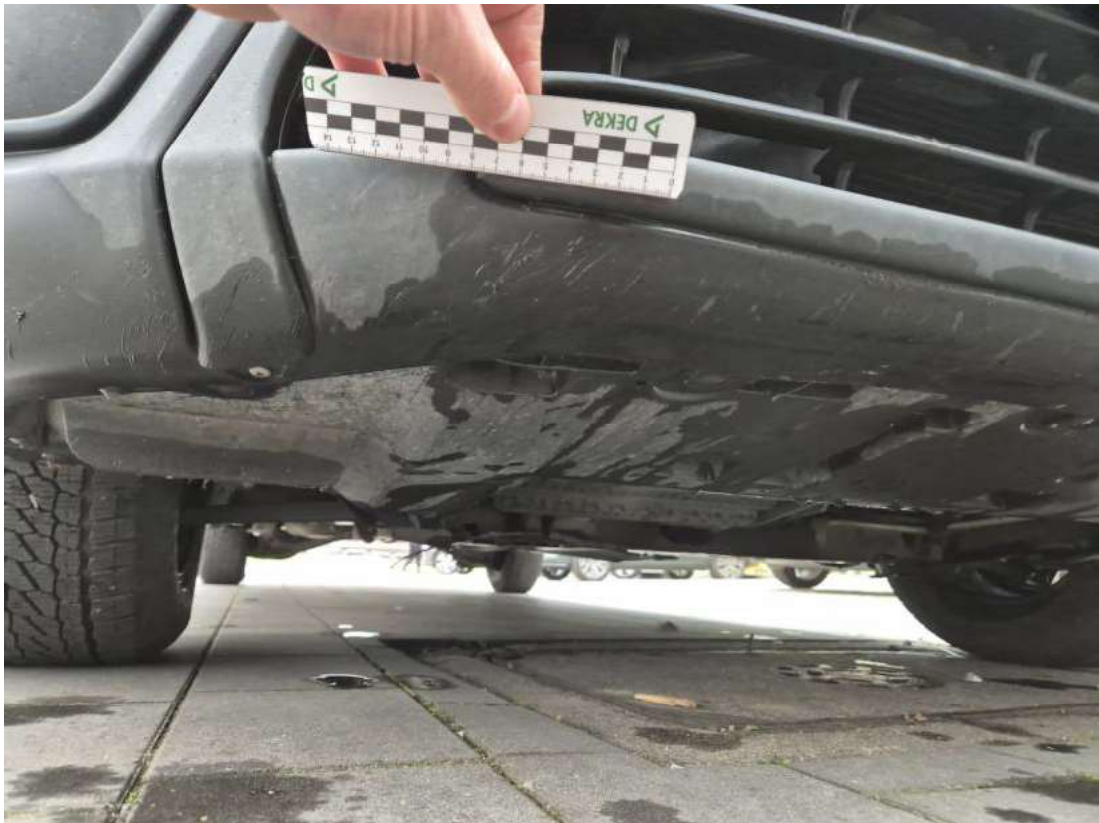
Fot. 37
Zderzak przedni cz dolna - Rysa/odprysk 1

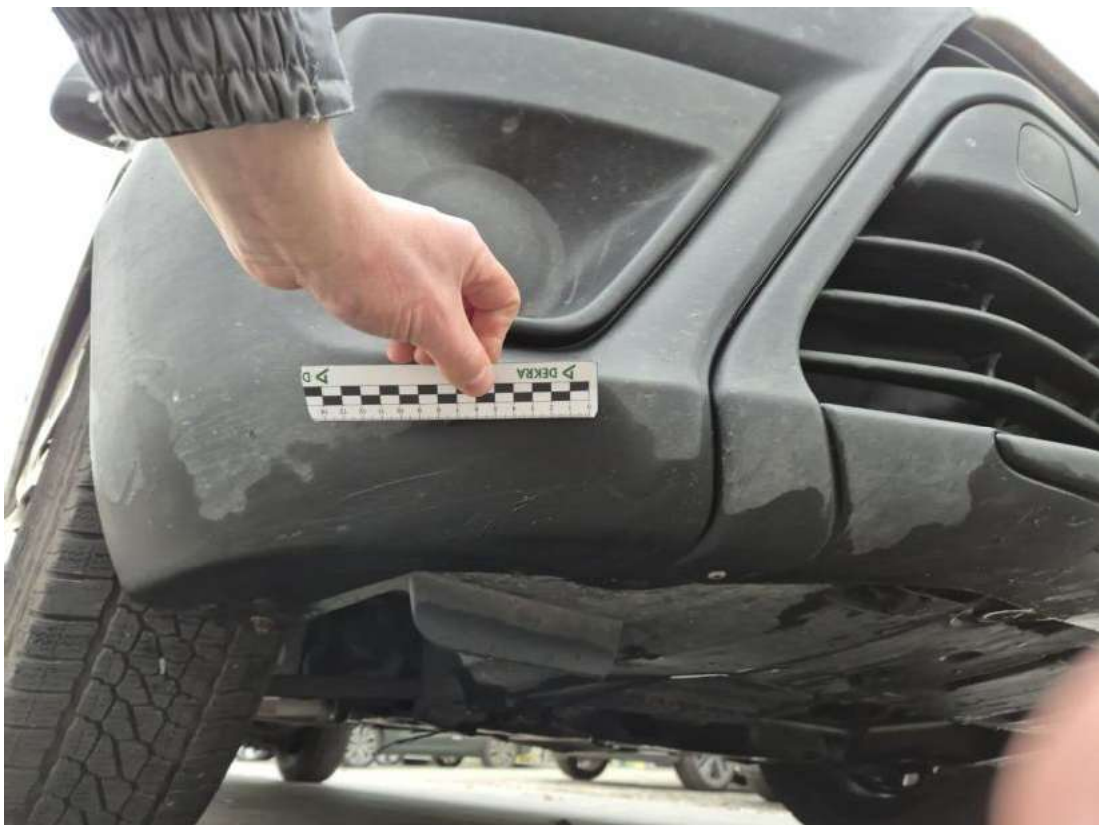
Fot. 38
Zderzak przedni cz dolna - Rysa/odprysk 2

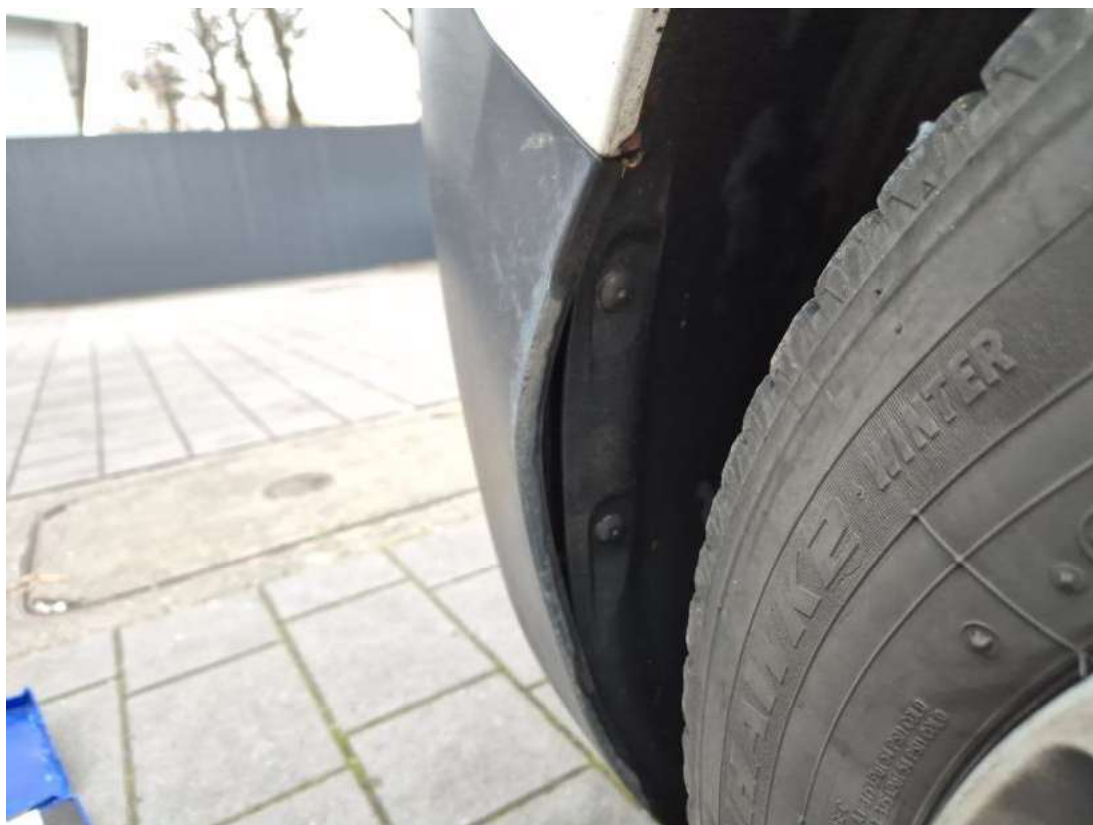
Fot. 39
Zderzak przedni cz dolna - Wgniecenie/odkształcenie 1

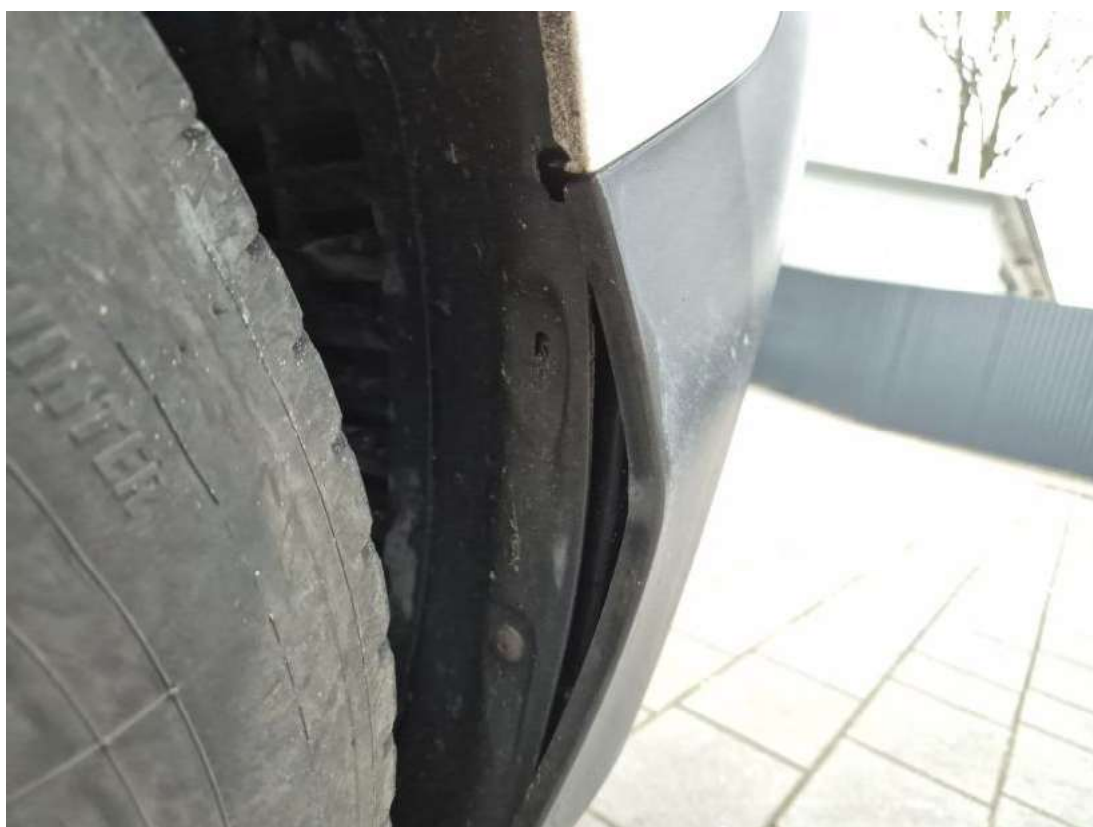
Fot. 40
Zderzak przedni cz dolna - Wgniecenie/odkształcenie 2

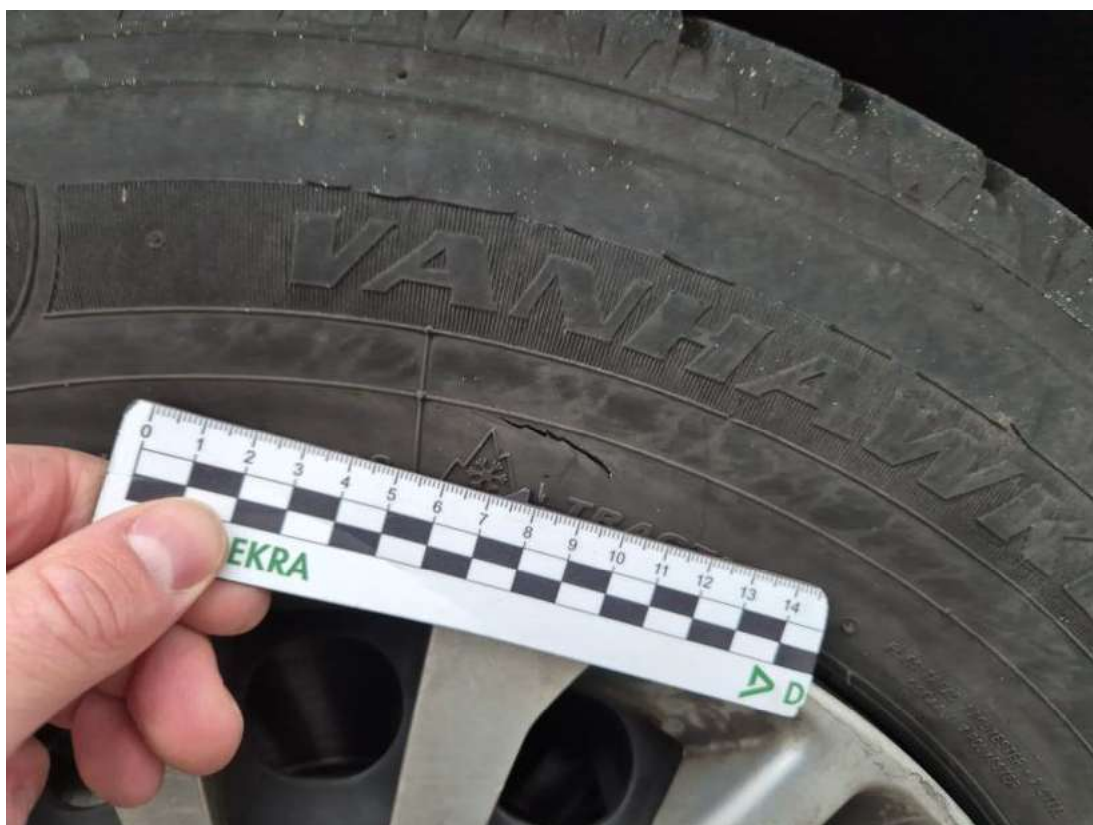
Fot. 41

Opona przednia P - Pęknięcie/rozerwanie 1

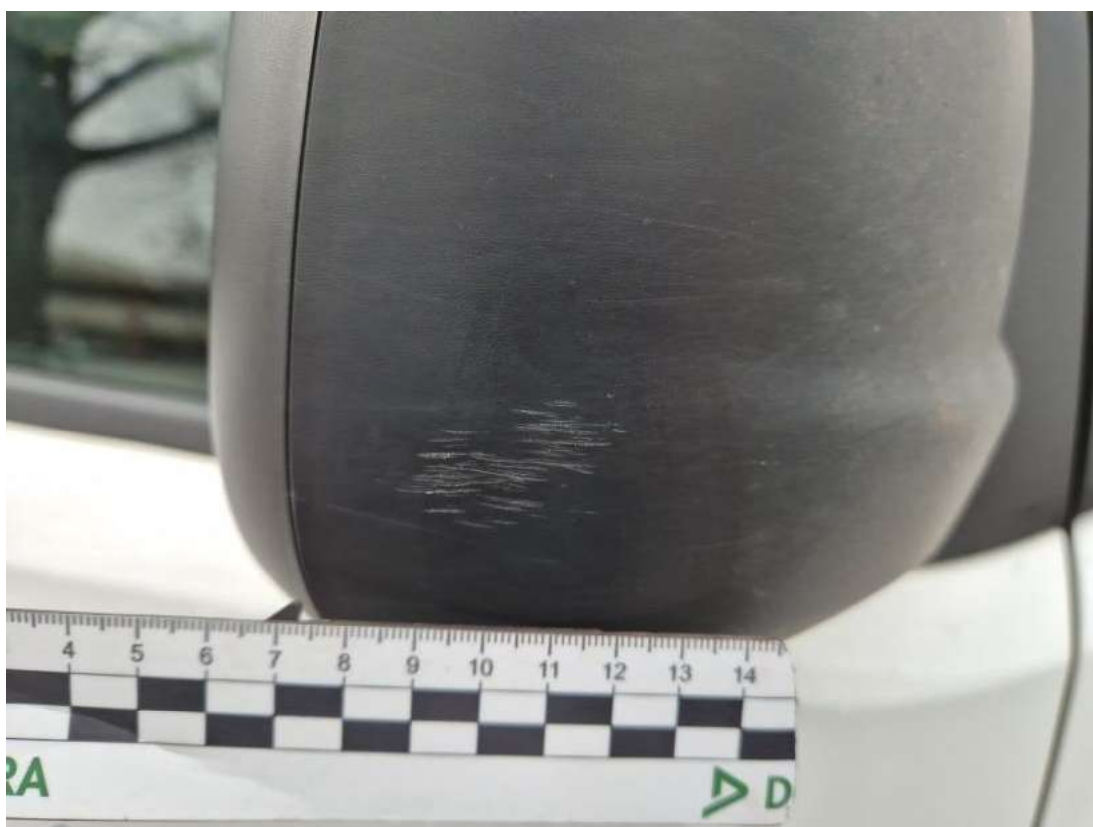
Fot. 42

Obudowa lusterka zew P - Rysa/odprysk 1

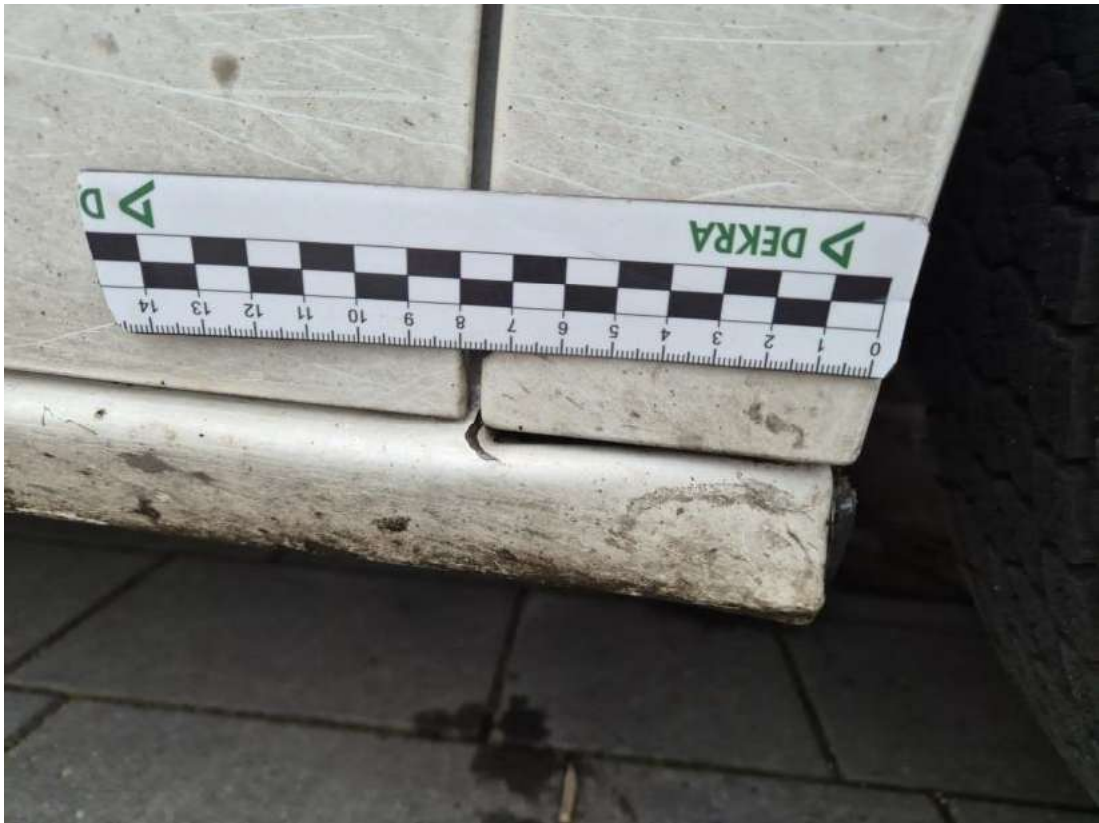
Fot. 43

Próg P - Wgniecenie/odkształcenie 1

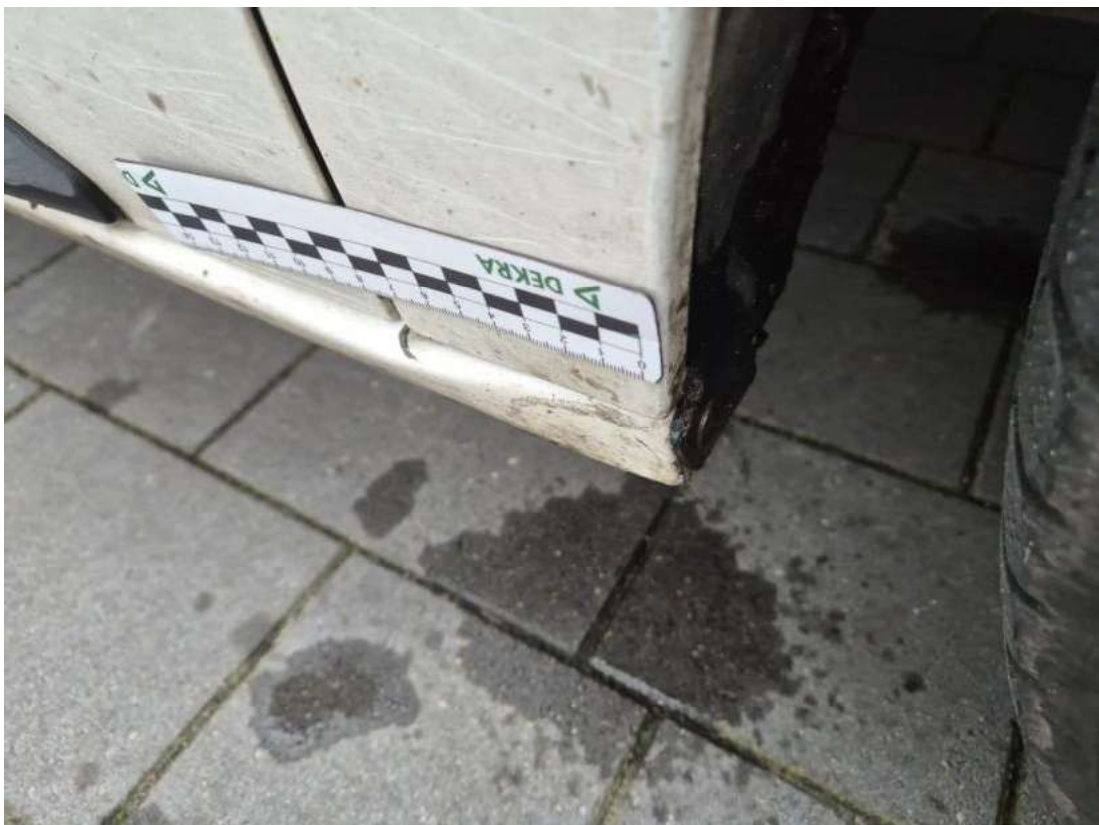
Fot. 44

Próg P - Wgniecenie/odkształcenie 2

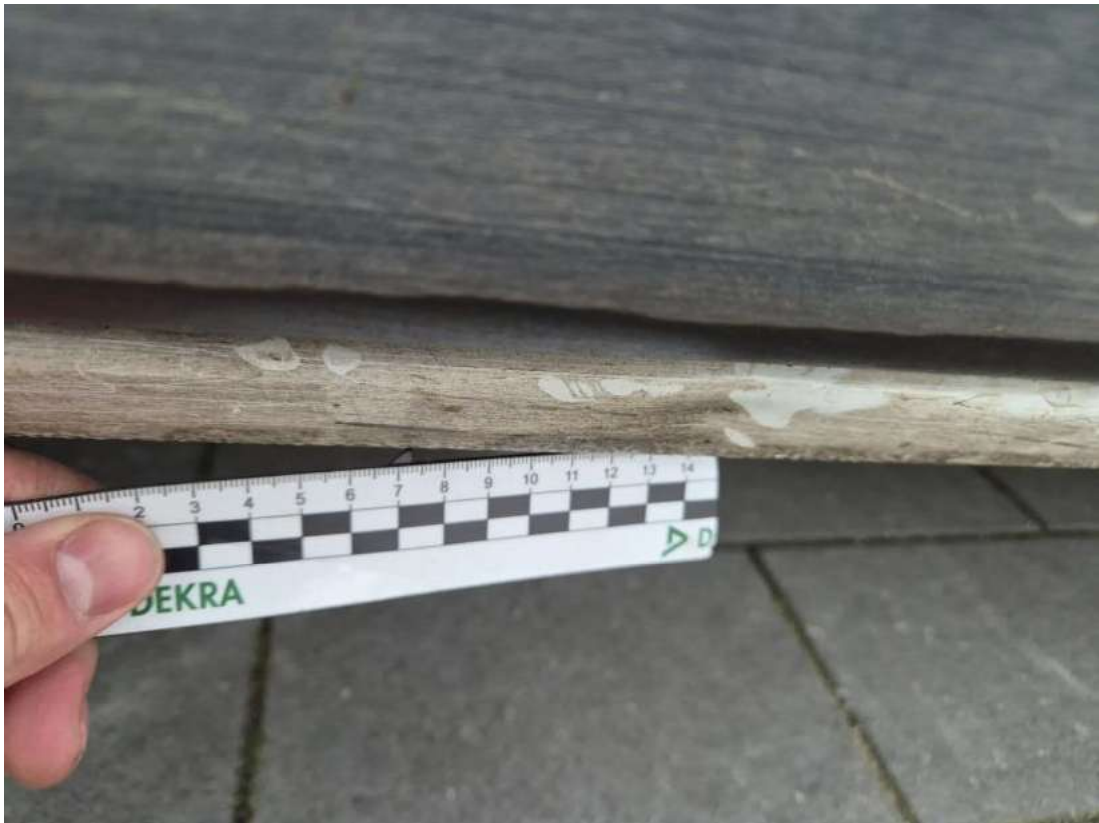
Fot. 45

Próg P() - Wgniecenie/odkształcenie 3

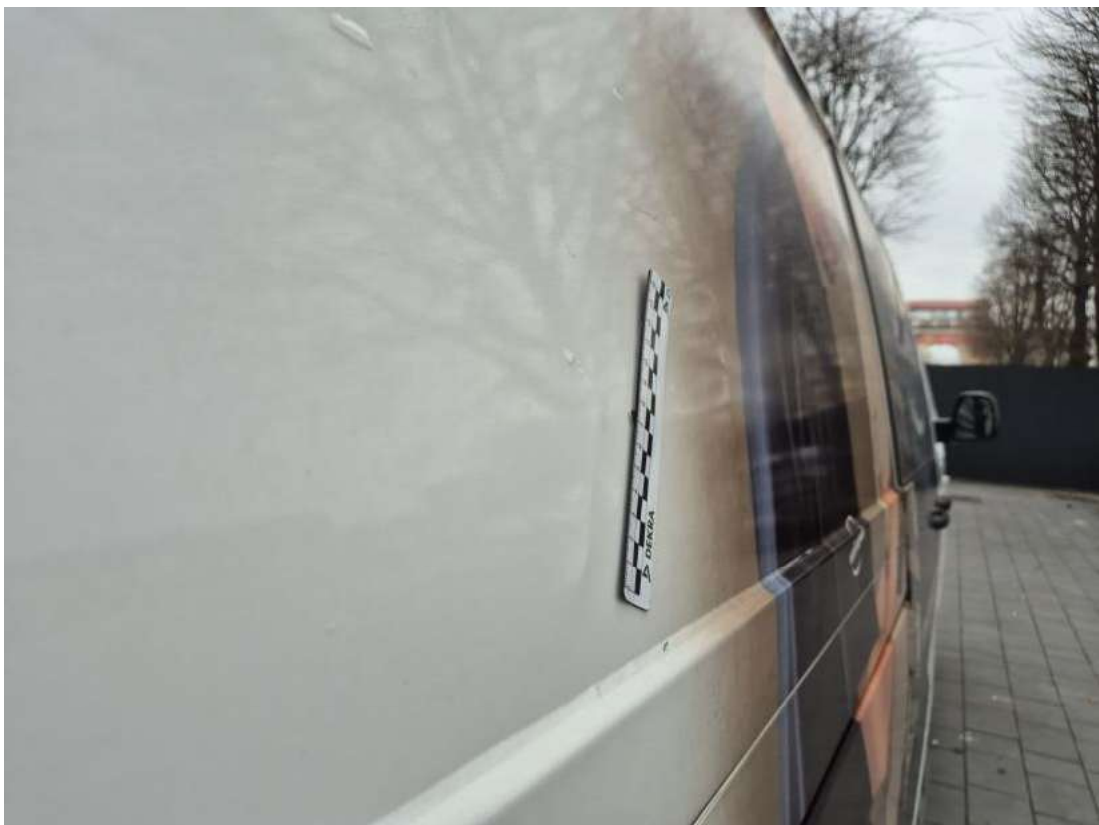
Fot. 46

Błotnik tylny P / Ściana boczna P - Wgniecenie/odkształcenie 1

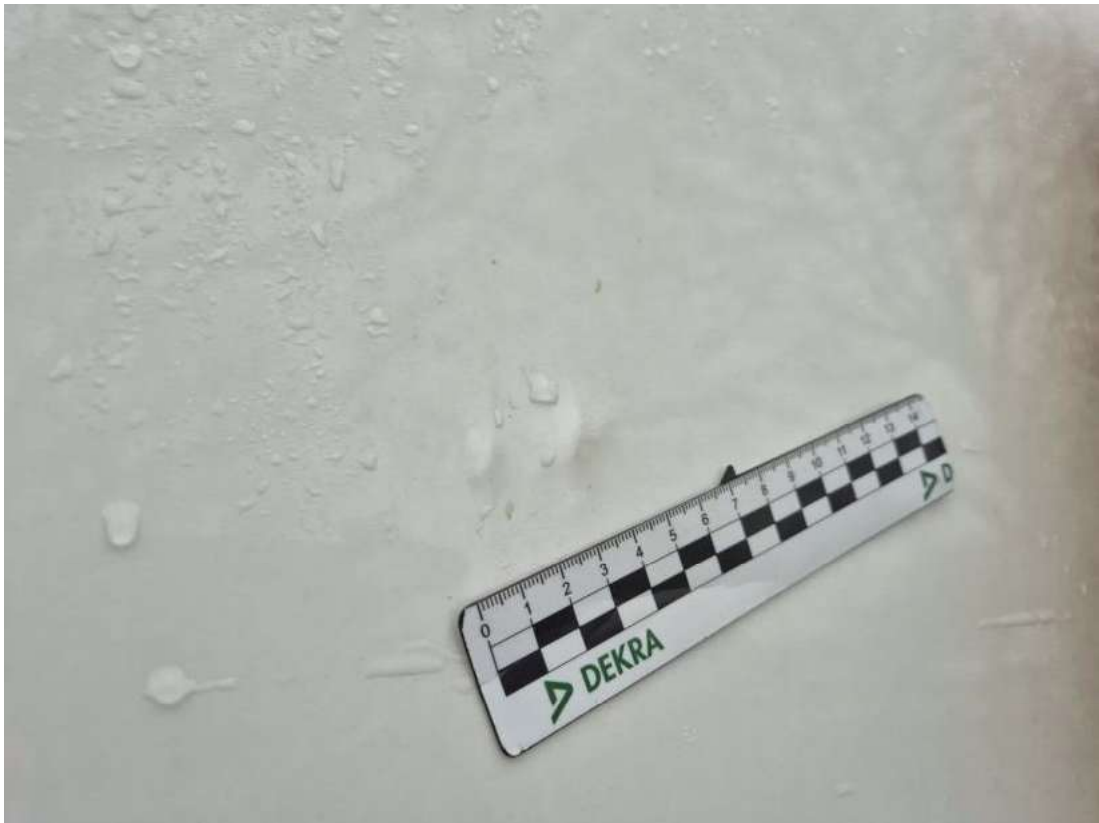
Fot. 47

Błotnik tylny P / Ściana boczna P - Wgniecenie/odkształcenie 2

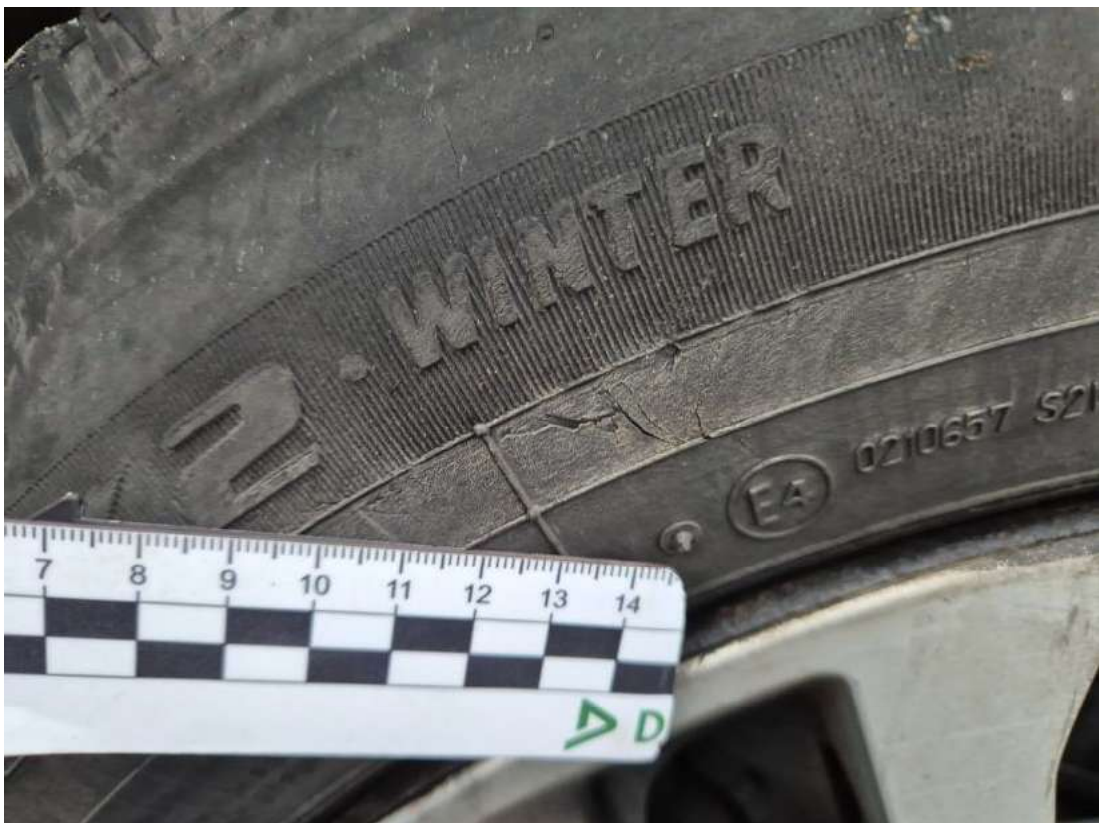
Fot. 48

Opona tylna P - Pęknięcie/rozerwanie 1

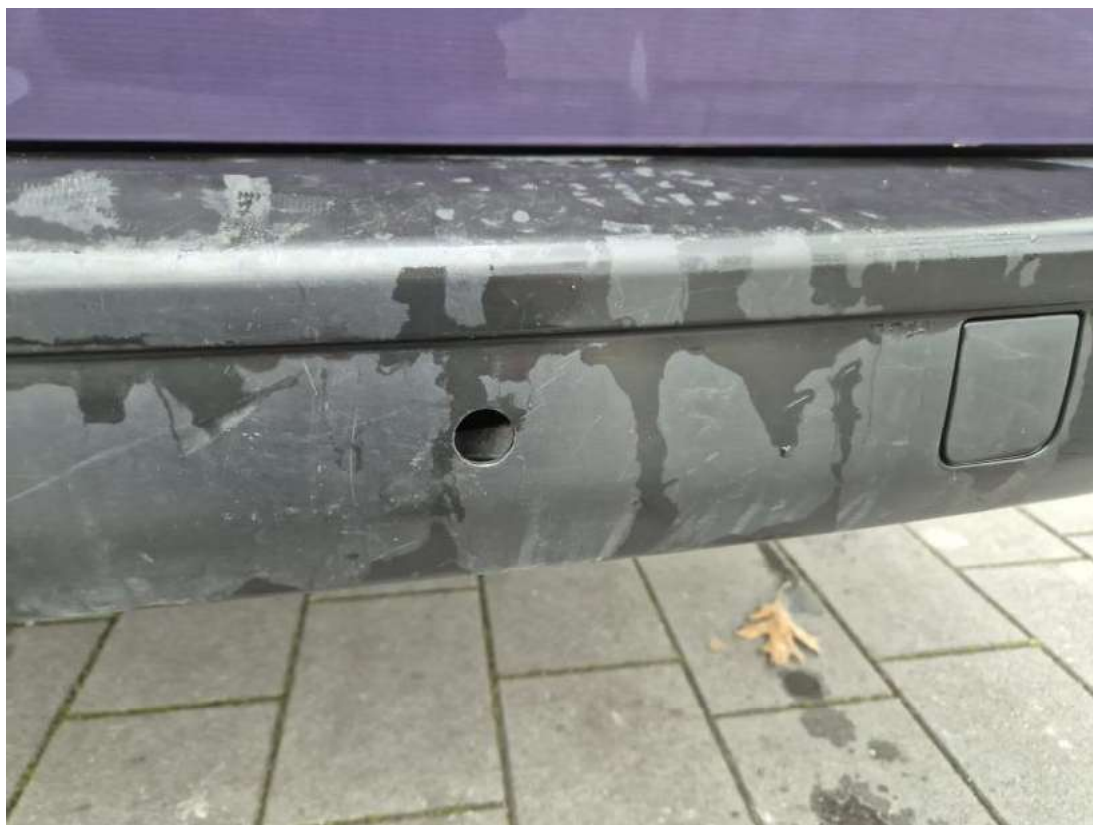
Fot. 49

Czujniki parkowania tył - Inne 1

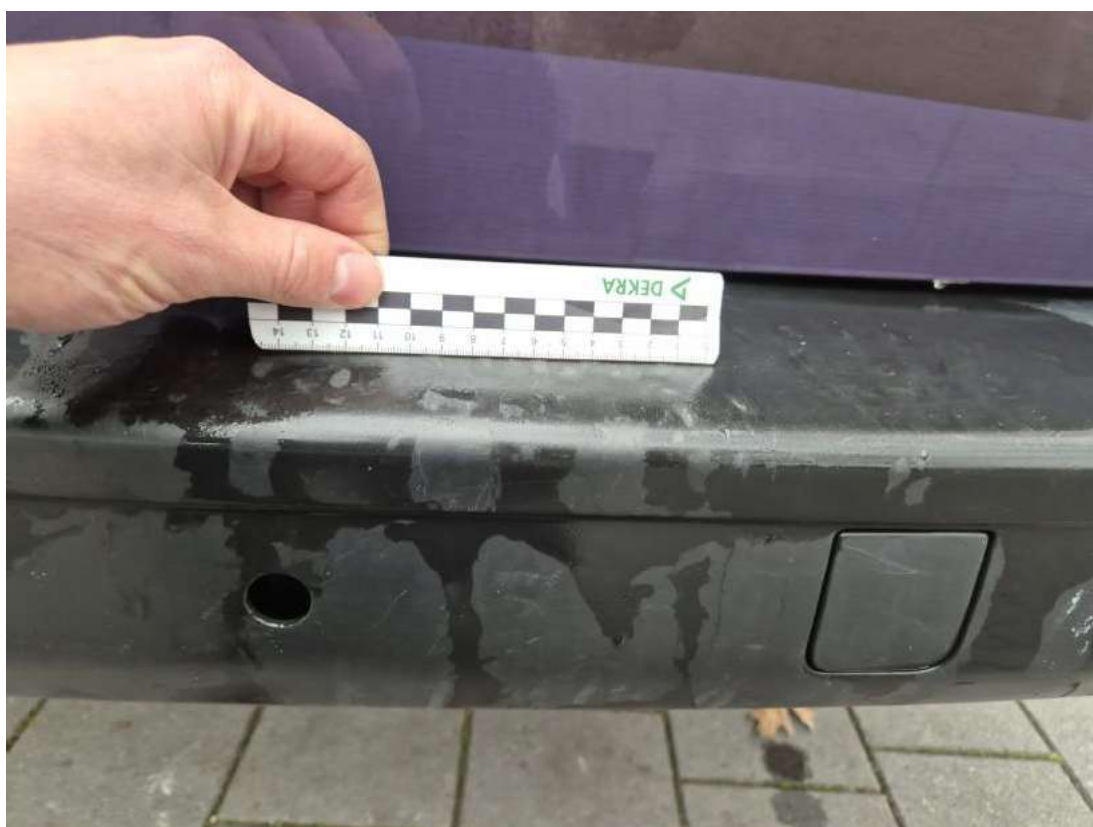
Fot. 50

Zderzak tylny - Rysa/odprysk 1

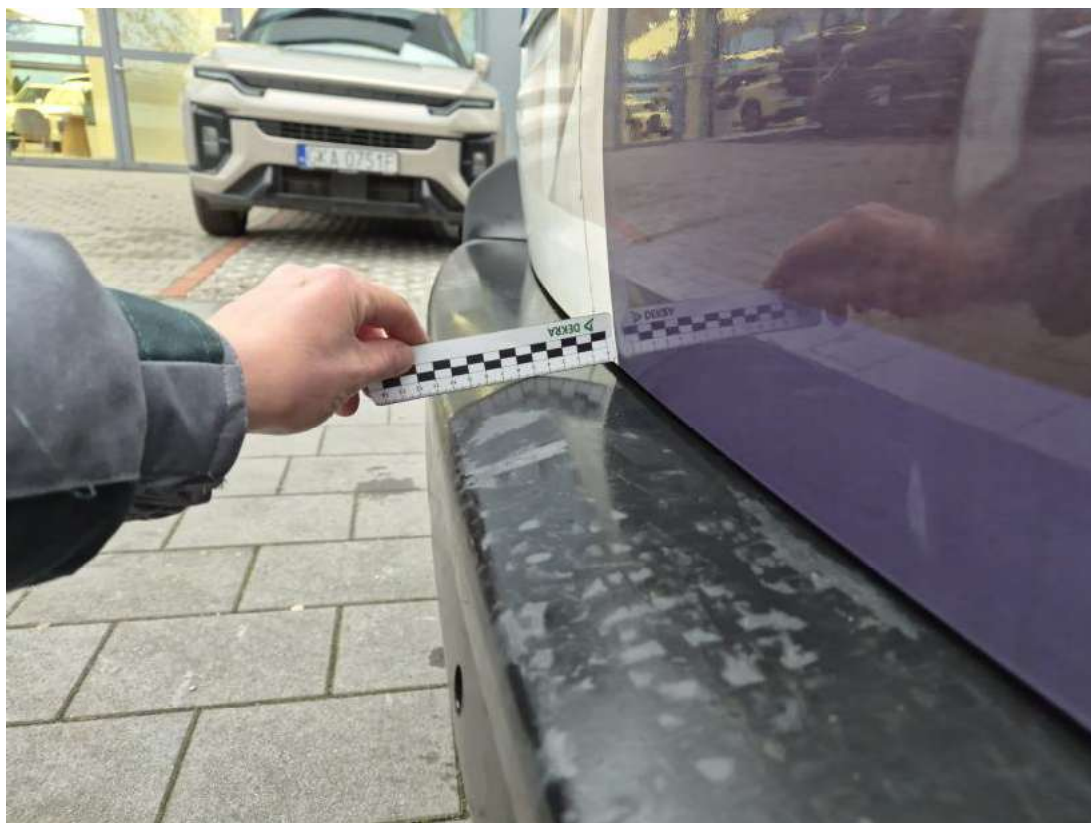
Fot. 51

Zderzak tylny - Wgniecenie/odkształcenie 1

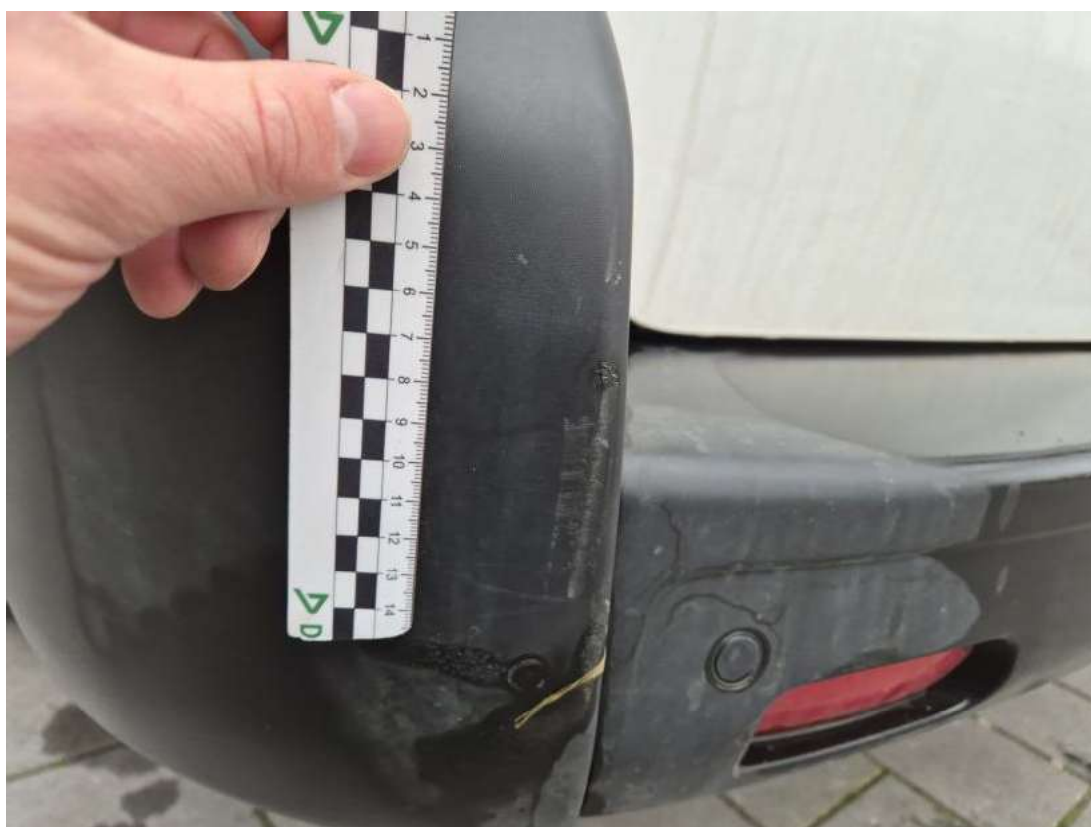
Fot. 52

Zderzak tylny cz L - Rysa/odprysk 1

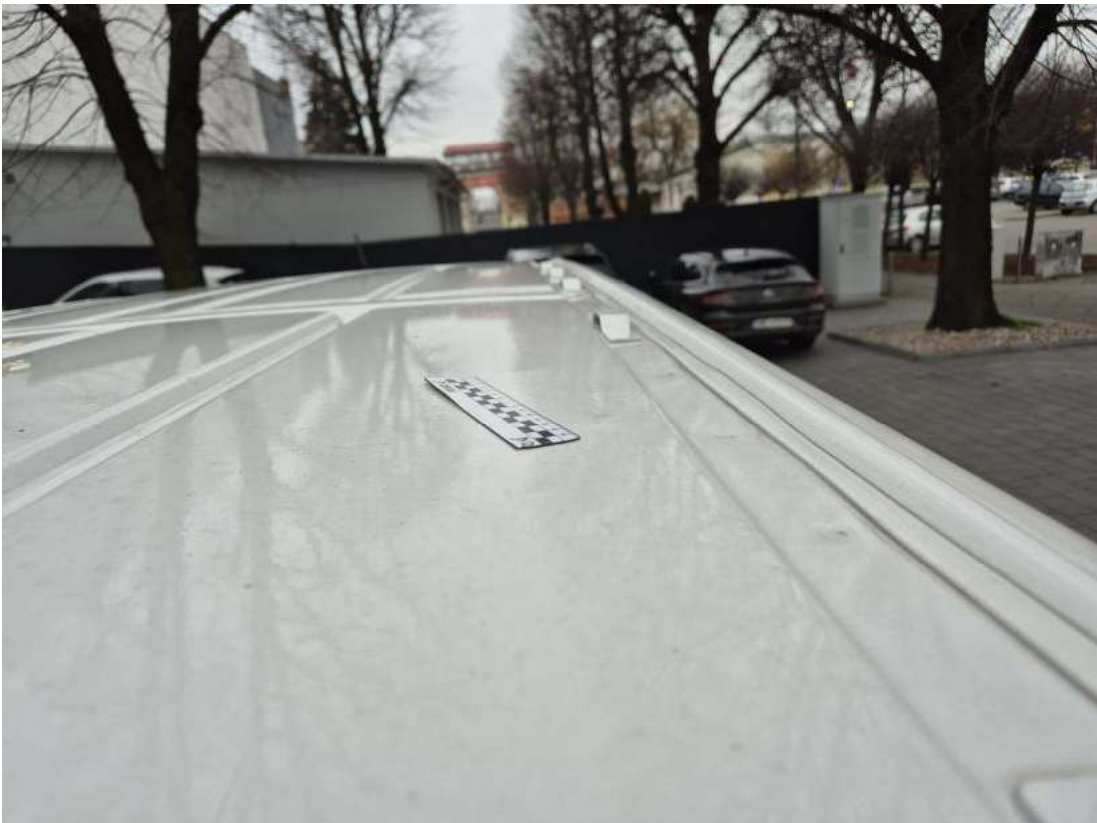
Fot. 53

Dach - Wgniecenie/odkształcenie 1

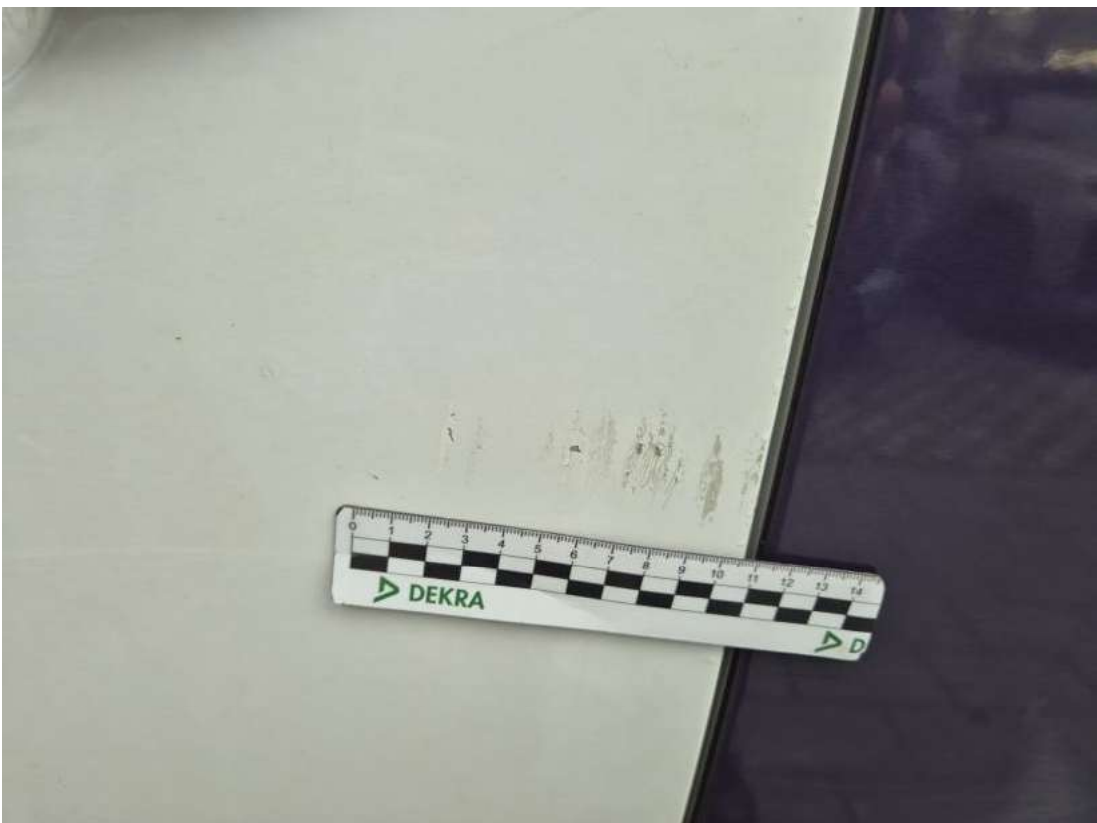
Fot. 54

Drzwi przed L - Rysa/odprysk 1

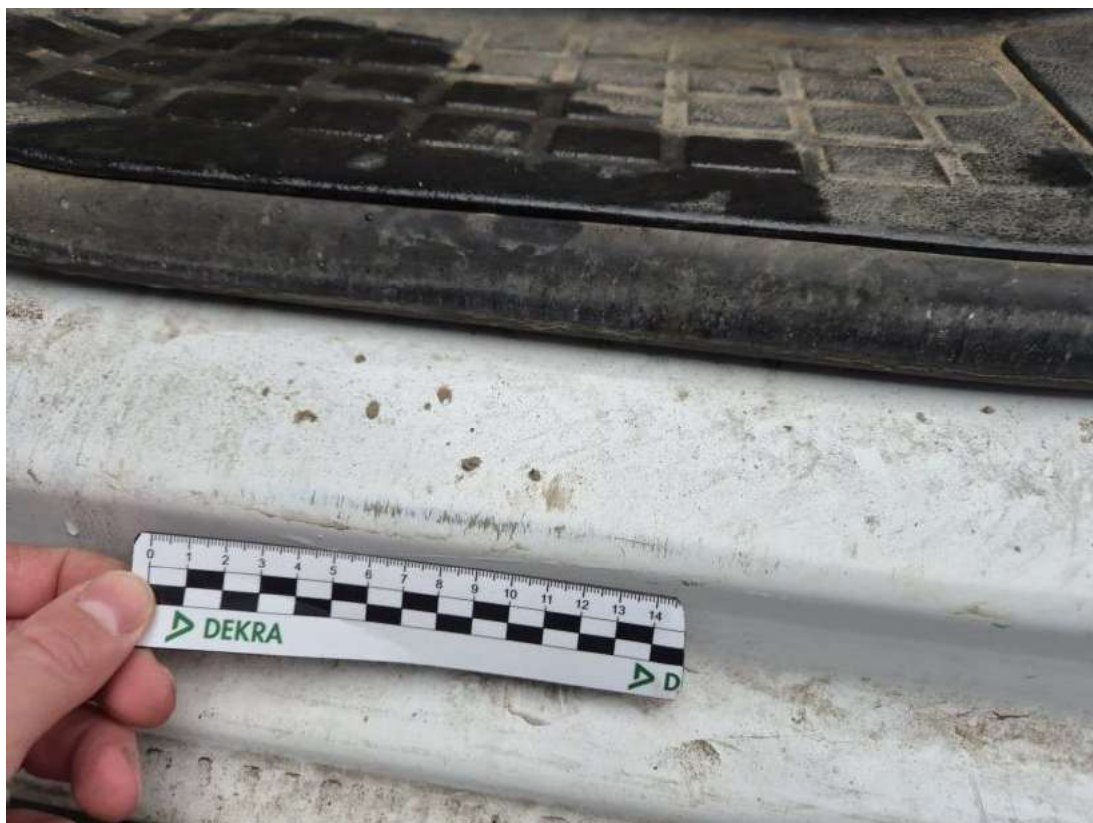
Fot. 55

Próg L - Rysa/odprysk 1

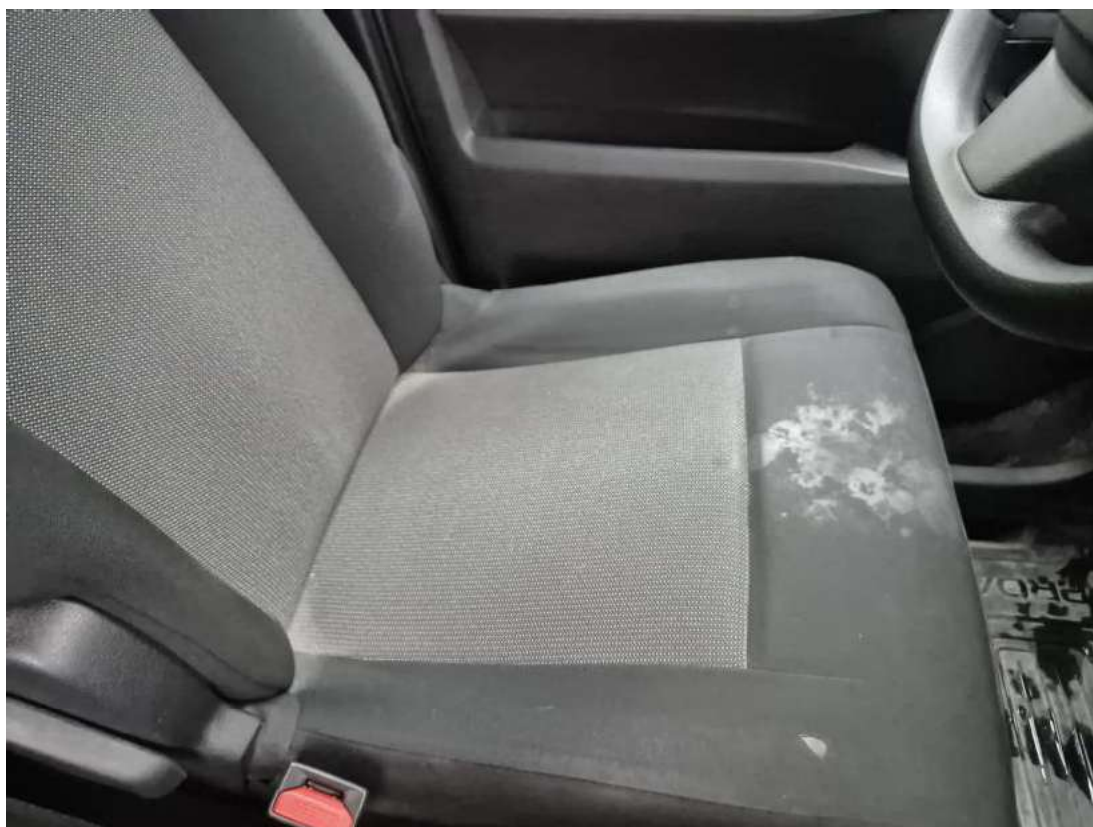
Fot. 56

Fotel prz. lew. - Inne 1

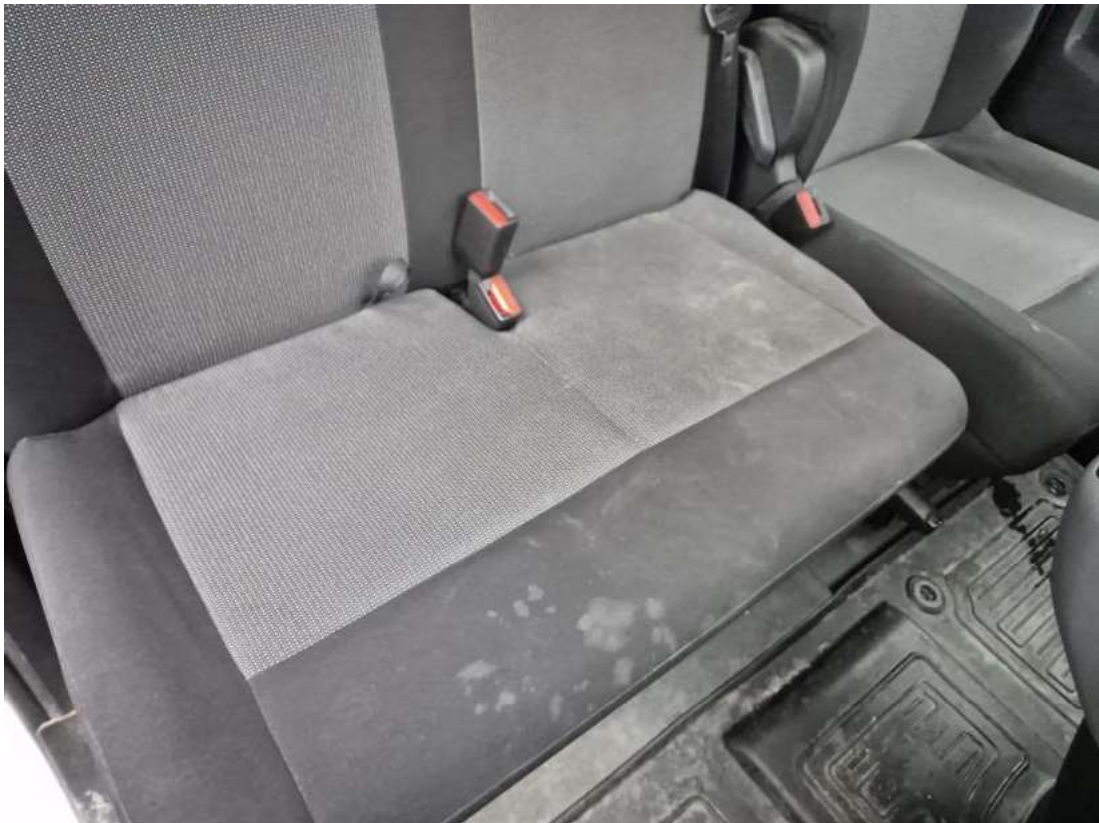
Fot. 57
Fotel prz. praw. - Inne 1
