Raport z oględzin pojazdu

Numer raportu	217567/12/25-11401	Data raportu	22-12-2025
Rzeczoznawcy	mgr inż. Piotr Mirkowski mgr inż. Przemysław Ostap	Data oględzin	15-12-2025
Nr zlecenia	PCM(DZS)/GDA/97261/25/12/10		Miejsce oględzin
			MDM AUTO (MAKURAT), ZAWODNIKÓ...

Numer identyfikacyjny (VIN)	YARVFEHTMGZ208735
Marka, model	TOYOTA Proace 2.0 D4-D Eur...
Typ, wersja	Proace 2.0 D-4D Long 3,1t Acti...
Numer rejestracyjny	GD8A249
Silnik (rodz./poj./moc)	diesel/1997 ccm/106 kW
Stan licznika	187 955 km
Data 1. rej./rok prod.	04-02-2022/2021
Data nast. bad. techn.	03-02-2027
Nadwozie	FUR 4/6
Lakier	biały/UNI
Skrzynia biegów	manualna

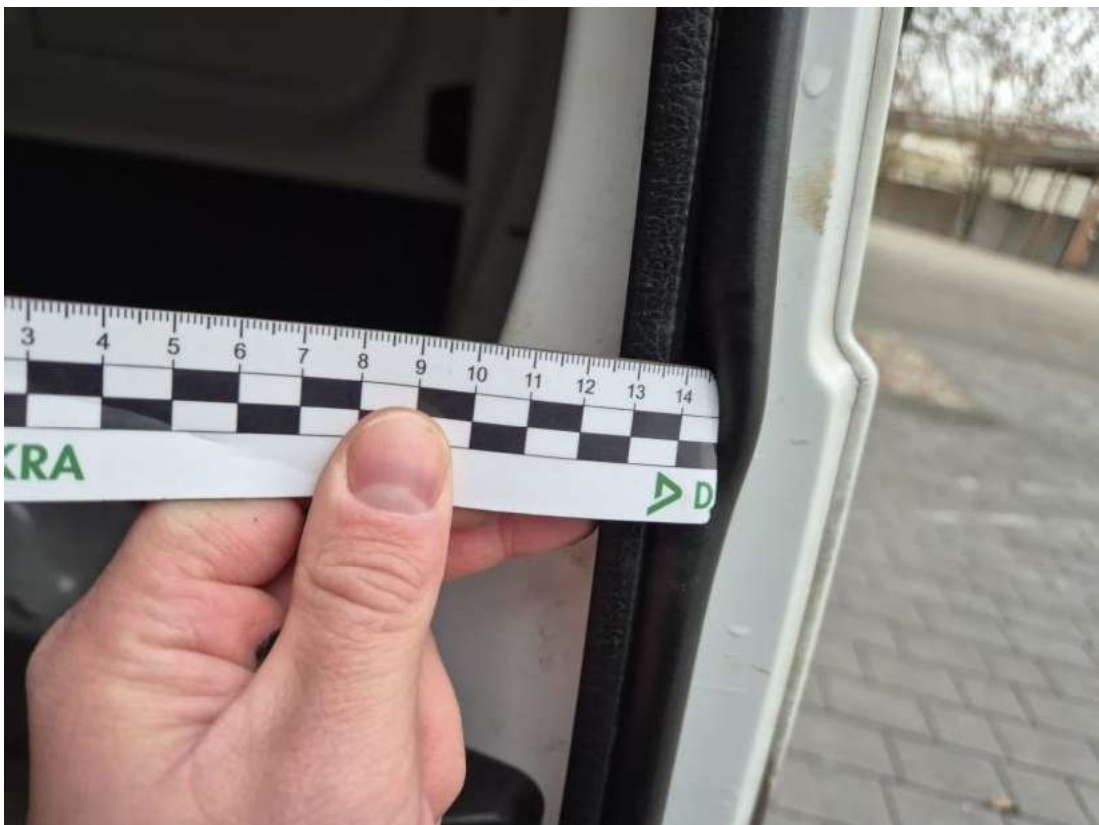
Fot. 58
Uszczelka drzwi tylnych P - Pęknięcie/rozerwanie 1

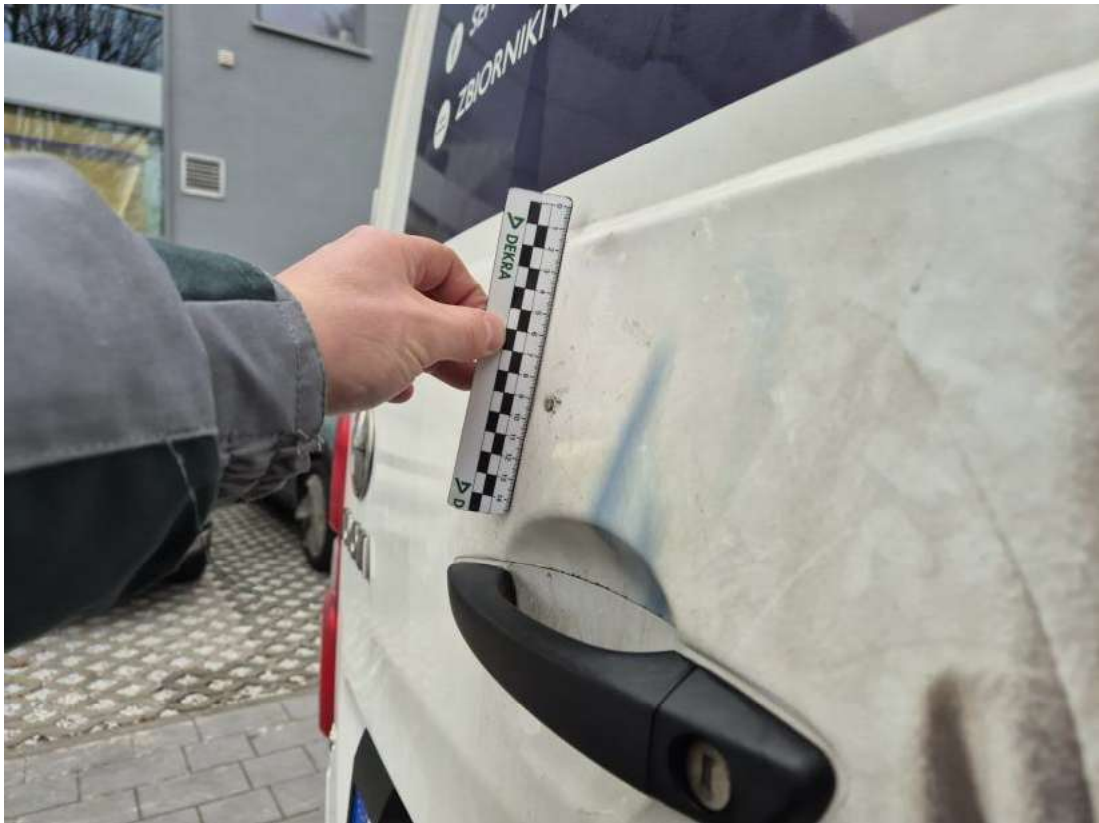
Fot. 59
Drzwi tyłu lewe - Wgniecenie/odkształcenie 1

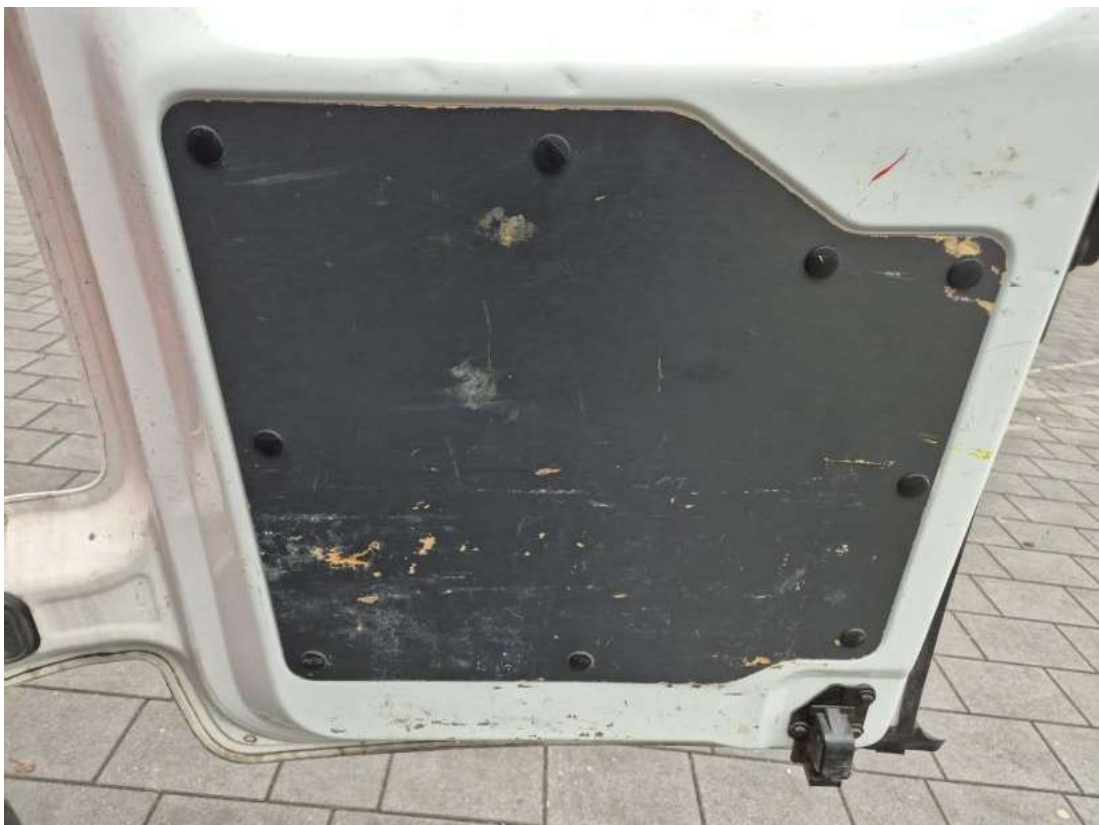
Fot. 60
Drzwi tyłu prawe - Inne 1

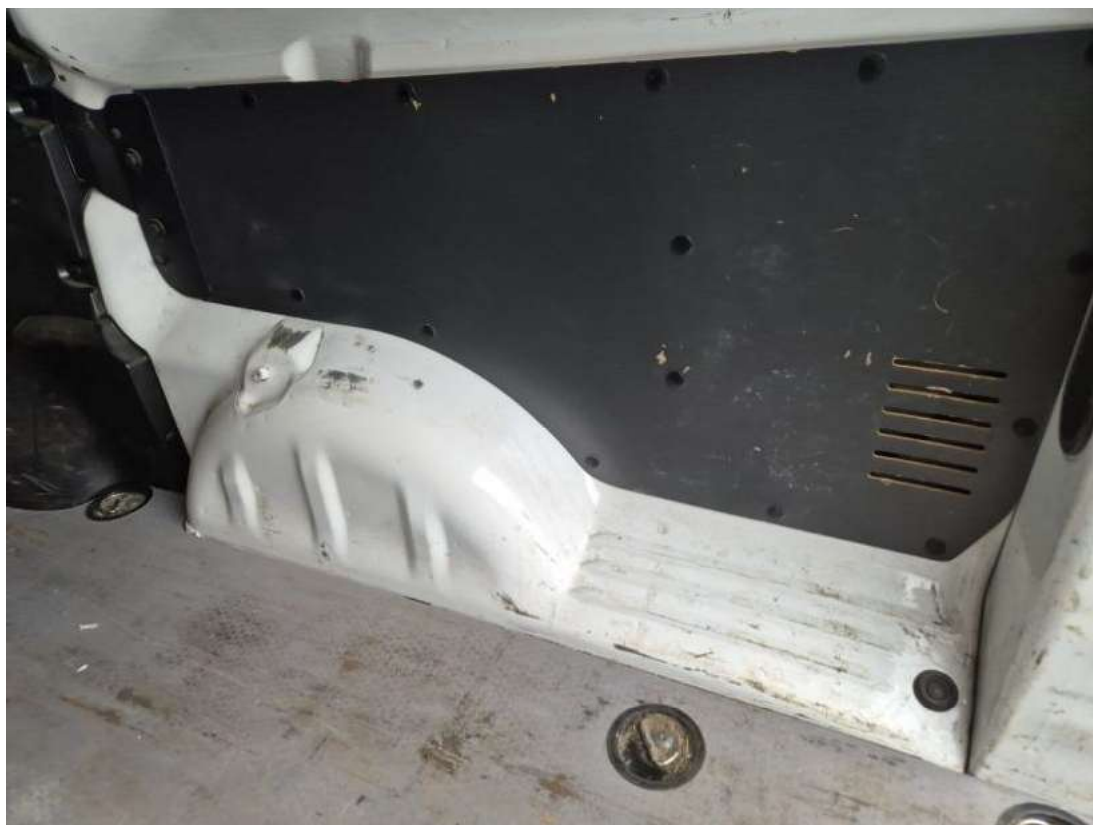
Fot. 61

Ściana prawa - Rysa/odprysk 1
