Raport z oględzin pojazdu

| Numer raportu | 218782/3/26-11401 | Data raportu | 23-03-2026 |

| Numer identyfikacyjny (VIN) | ZFA35600006P92106 |
| Marka, model | FIAT Tipo Hatchback 16-20 |

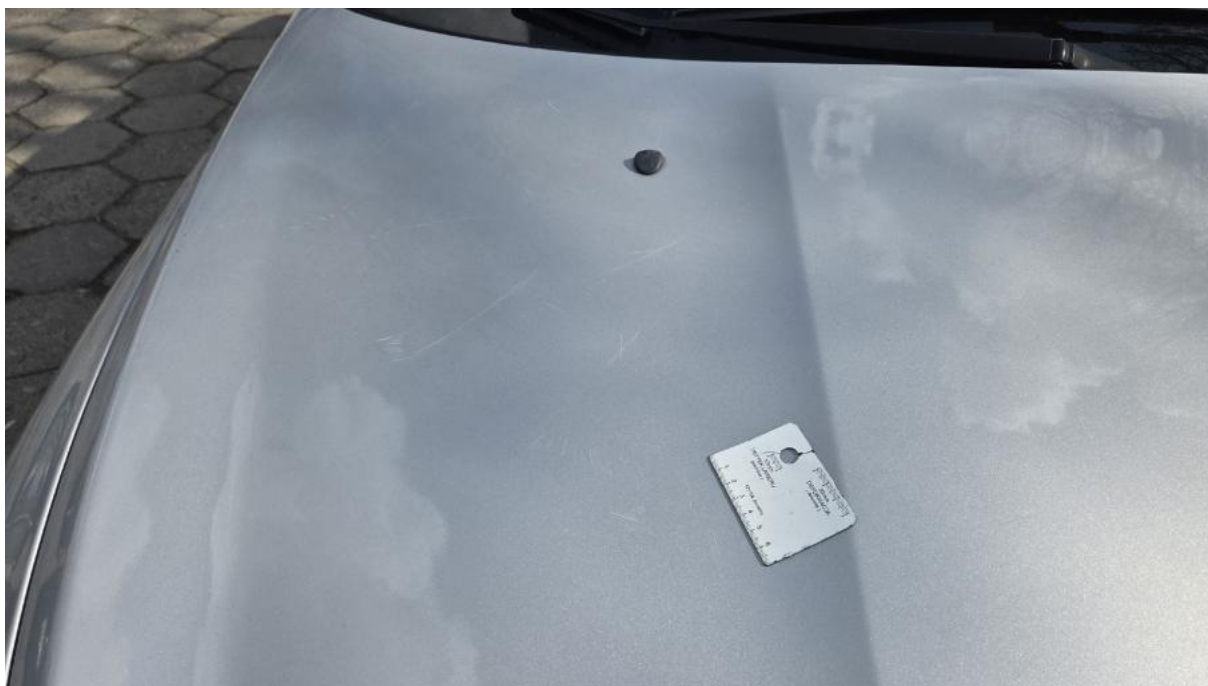
Fot. 33

| Poz. | Nazwa pozycji | Opis uszkodzeń | Kwalifik. | Naprawa [rbg] |
|---|---|---|---|---|
| 1 | Pokrywa przednia | rysa/odprysk, wgniecenie/odkształcenie | NA | 0.5 |

Pokrywa komory silnika - Rysa/odprysk 1

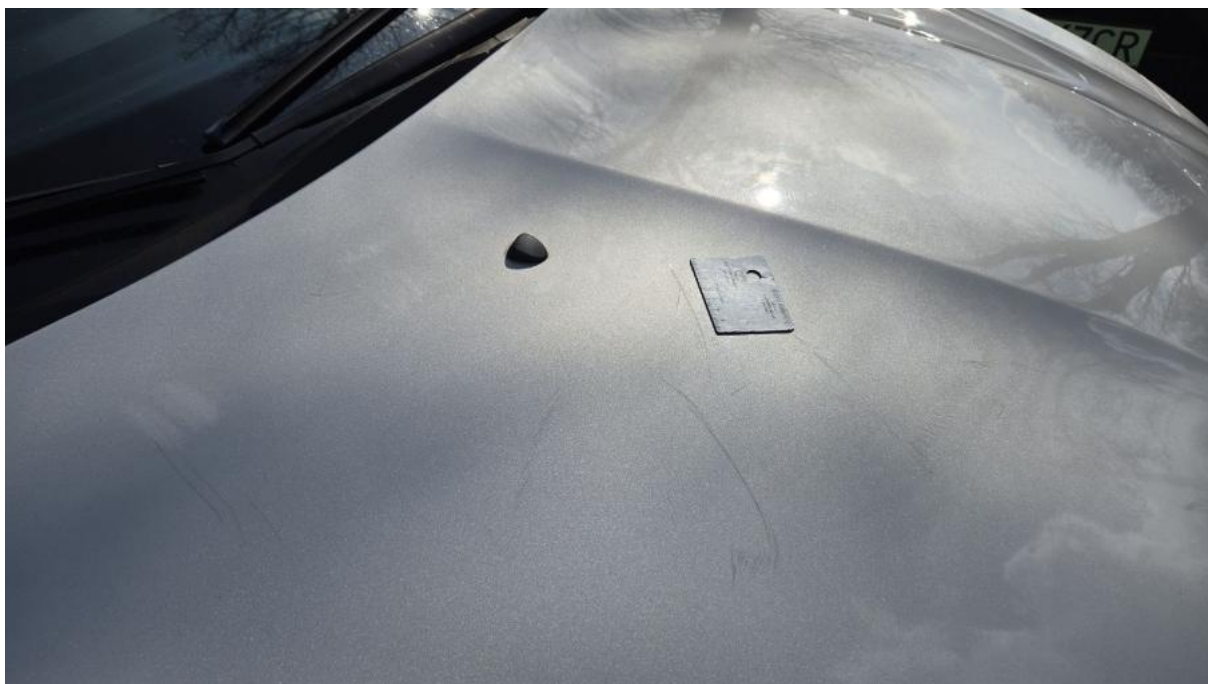
Fot. 34

Pokrywa komory silnika - Rysa/odprysk 2

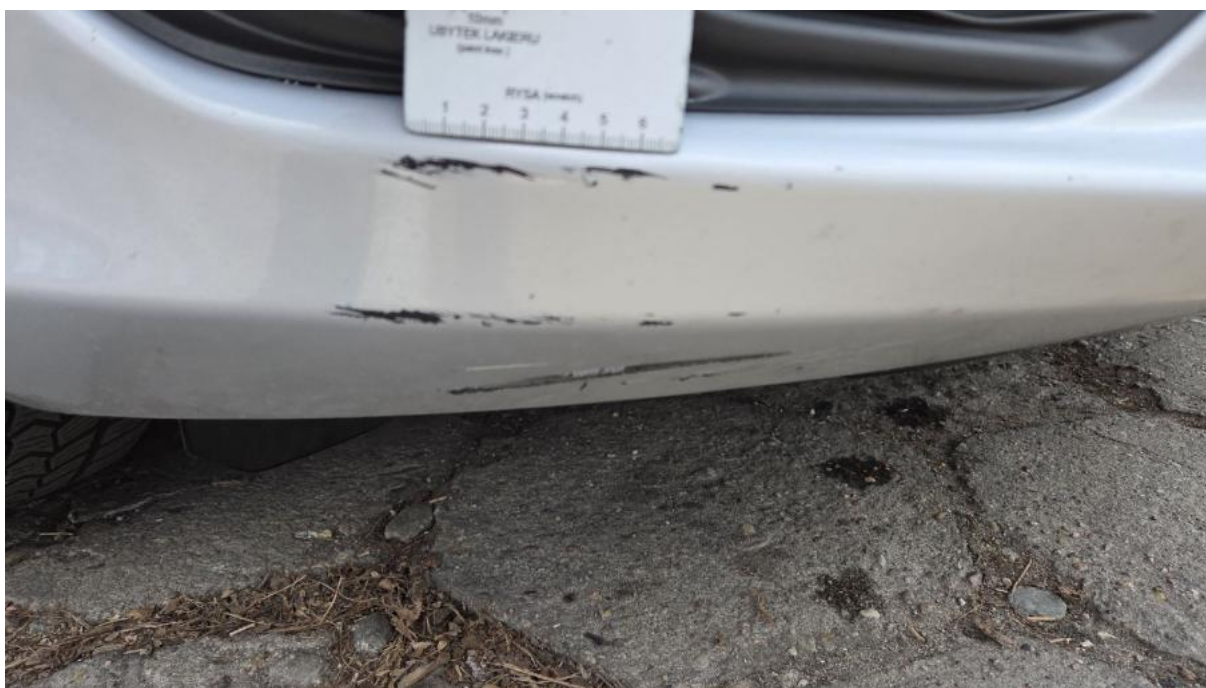
Fot. 37

| Poz. | Nazwa pozycji | Opis uszkodzeń | Kwalifik. | Naprawa [rbg] |
|---|---|---|---|---|
| 5 | Okładzina zderzaka przedniego | rysa/odprysk | | |

Zderzak - Rysa/odprysk 1

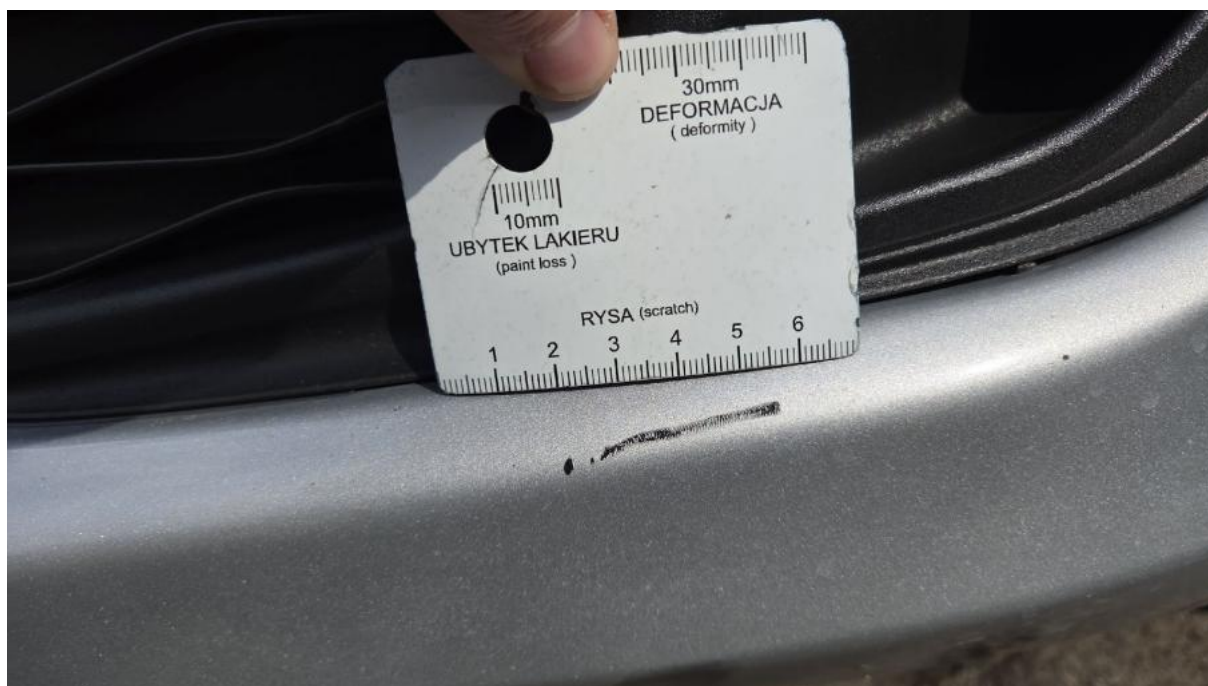
Fot. 38

Zderzak - Rysa/odprysk 2

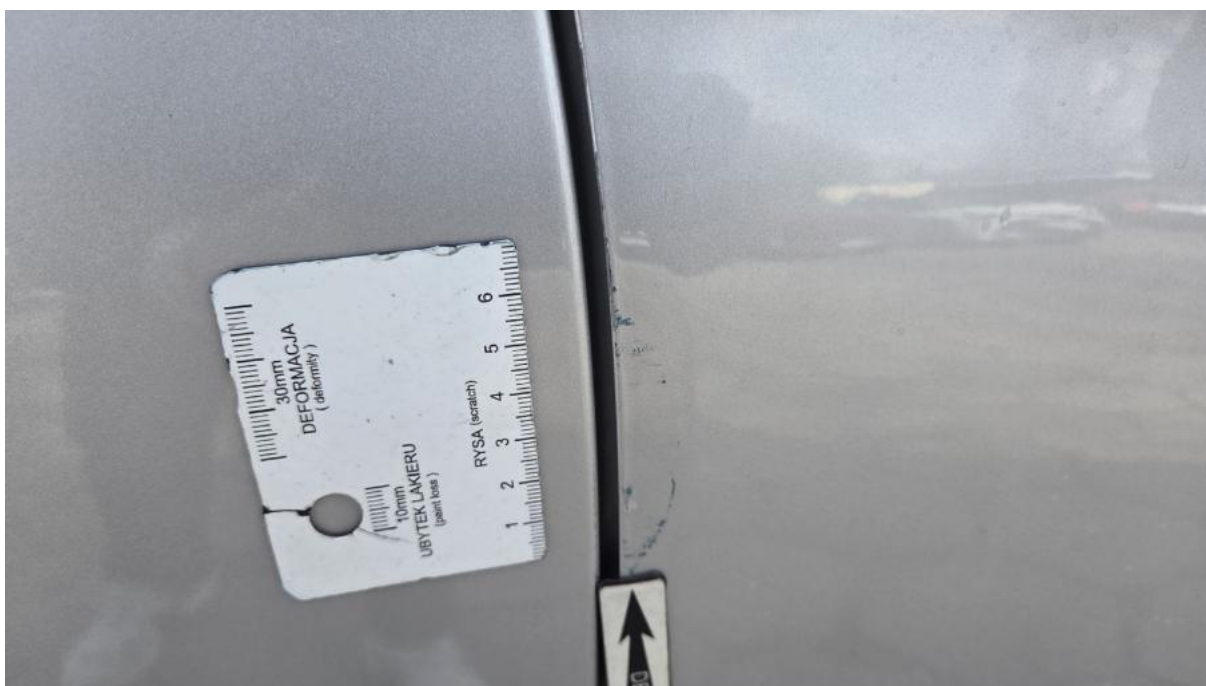
Fot. 39

| Poz. | Nazwa pozycji | Opis uszkodzeń | Kwalifik. | Naprawa [rbg] |
|---|---|---|---|---|
| 2 | Drzwi przednie (nieuzbrojone) R | rysa/odprysk, wgniecenie/odkształcenie | NA | 0.7 |

Drzwi przednie P - Rysa/odprysk 1

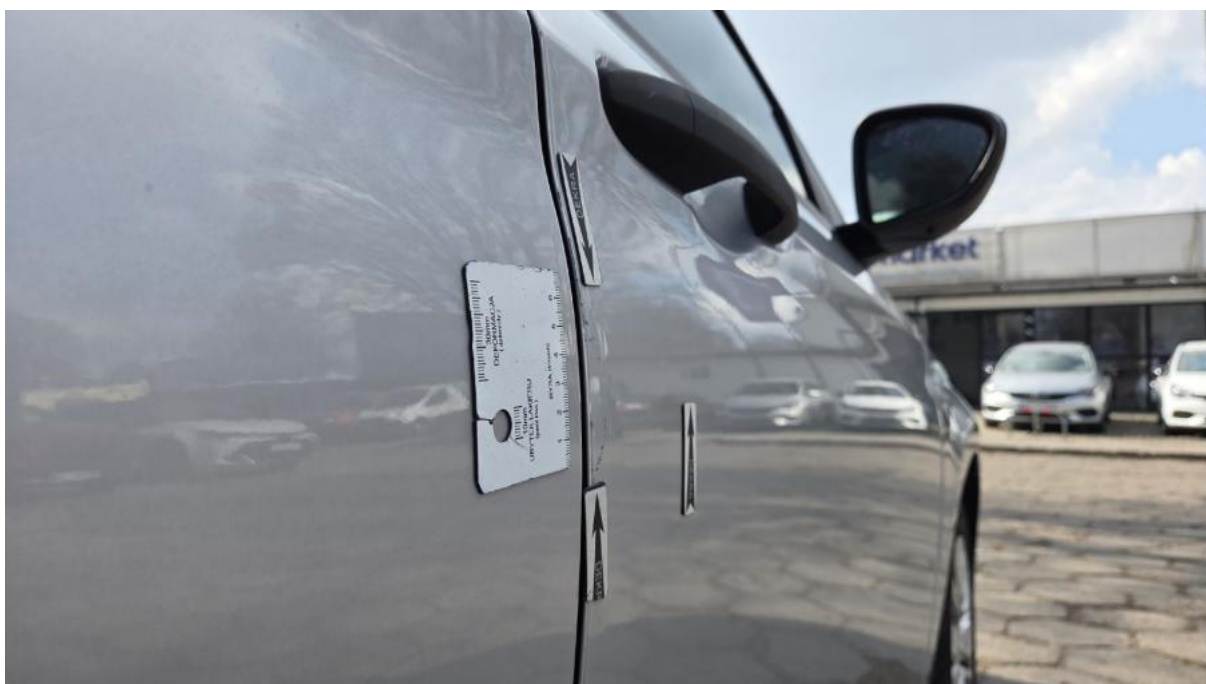
Fot. 40

Drzwi przednie P - Wgniecenie/odkształcenie 1

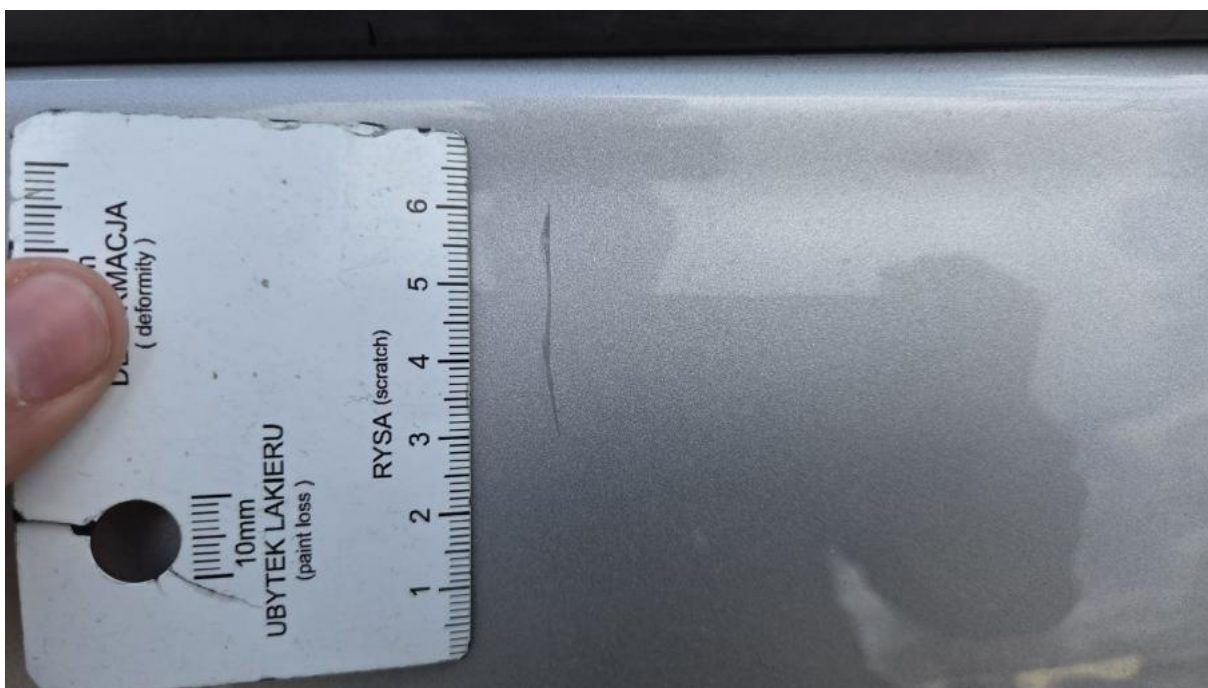
Fot. 41

| Poz. | Nazwa pozycji | Opis uszkodzeń | Kwalifik. | Naprawa [rbg] |
|---|---|---|---|---|
| 9 | Drzwi tylne (nieuzbrojone) R | rysa/odprysk | | |

Drzwi tylne P - Rysa/odprysk 1

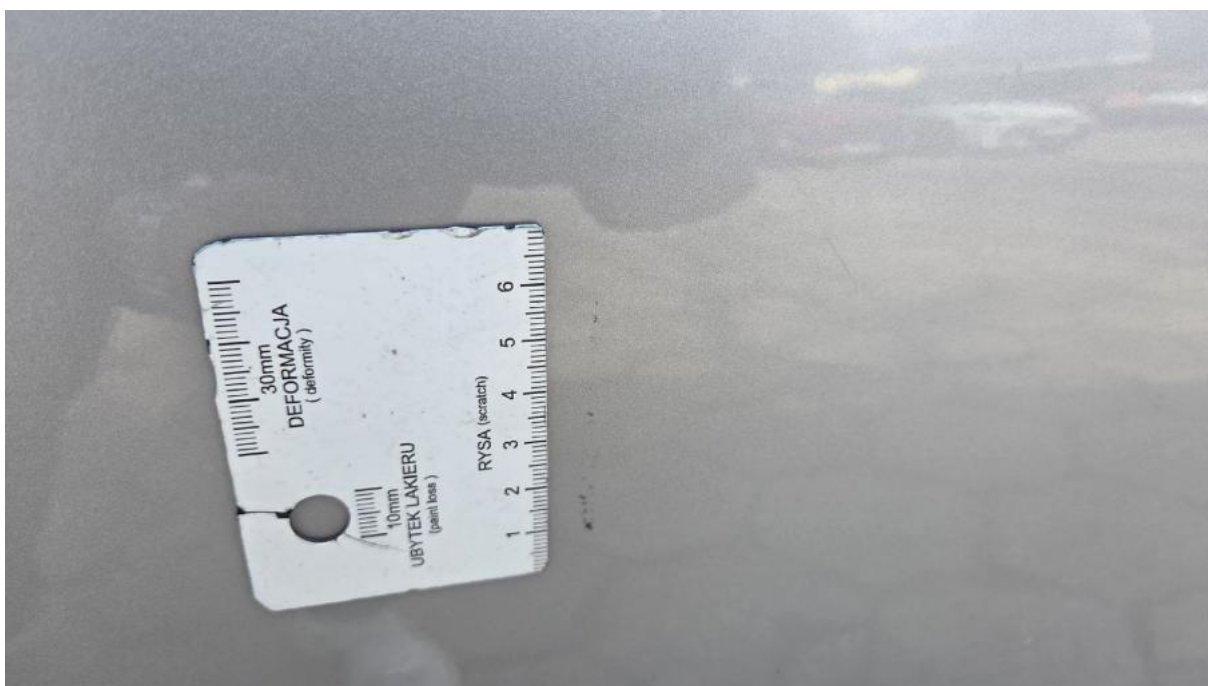
Fot. 42

Drzwi tylne P - Rysa/odprysk 2

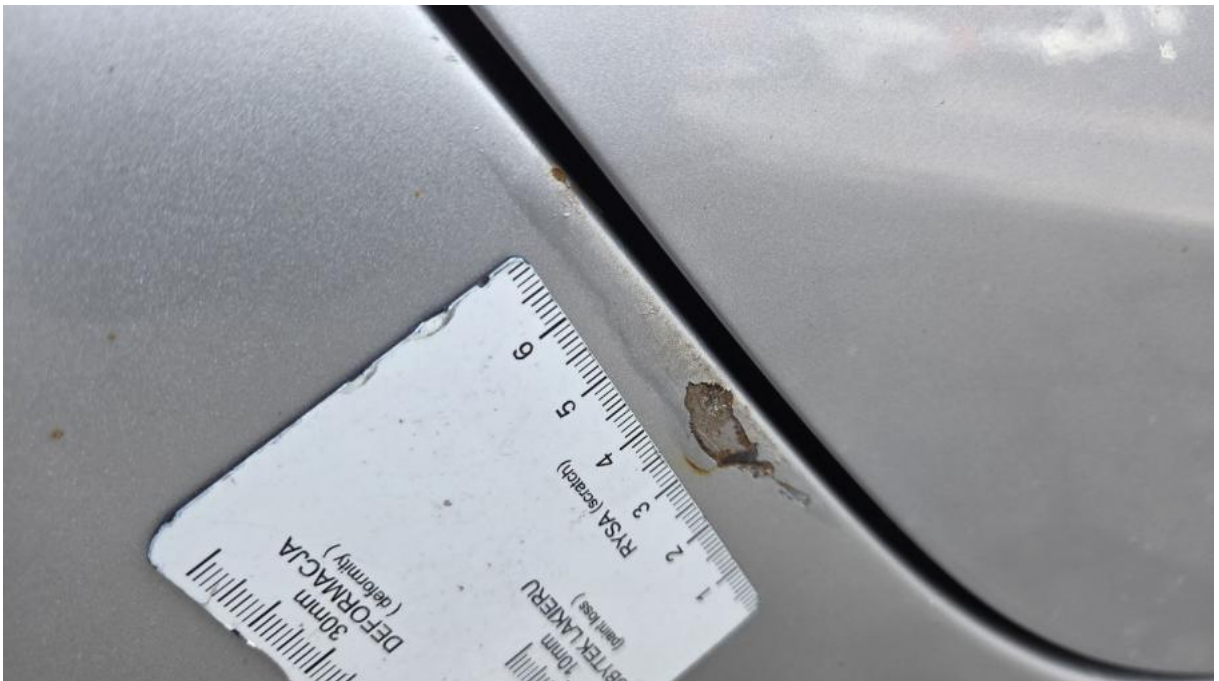
Fot. 44

| Poz. | Nazwa części | Przedział grubości powłoki lakierowej [μ m] |
|---|---|--|
| 1 | Próg prawy | 150 - 300 |

Próg P - Inne 1

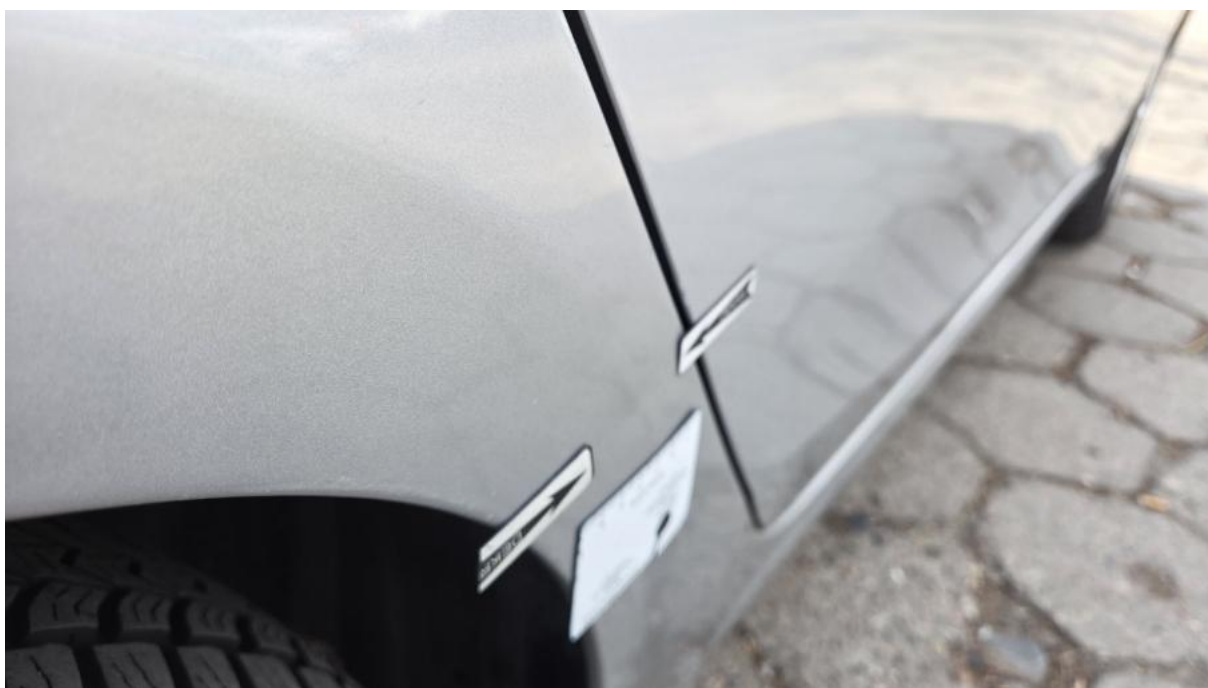
Fot. 45

| Poz. | Nazwa części | Przedział grubości powłoki lakierowej [μ m] |
|---|---|--|
| 1 | Błotnik tylny prawy/ściana boczna prawa | 150 - 2000 |

| Poz. | Nazwa pozycji | Opis uszkodzeń | Kwalifik. | Naprawa [rbg] |
|---|---|---|---|---|
| 3 | Błotnik tylny R | rysa/odprysk, wgniecenie/odkształcenie, ślady korozji | NA | 0.8 |

Błotnik tylny P / Ściana boczna P - Wgniecenie/odkształcenie 1

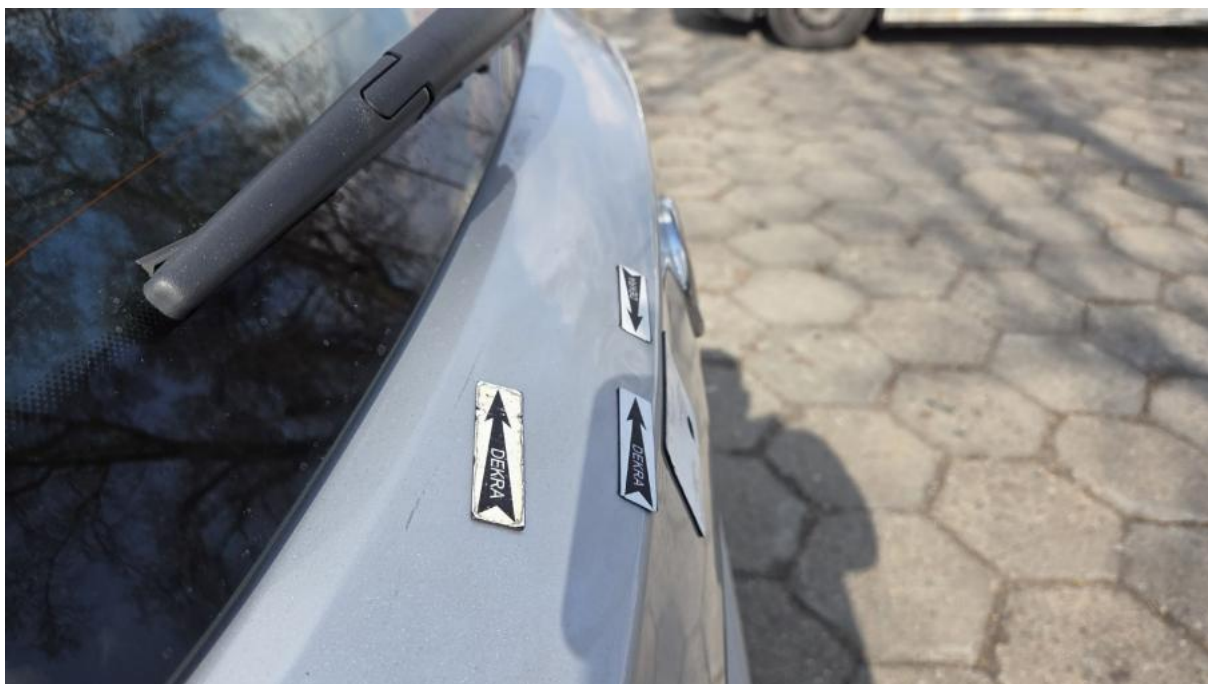
Fot. 46

| Poz. | Nazwa pozycji | Opis uszkodzeń | Kwalifik. | Naprawa [rbg] |
|---|---|---|---|---|
| 4 | Pokrywa tylna | wgniecenie/odkształcenie | NA | 0.8 |

Pokrywy bagażnika - Wgniecenie/odkształcenie 1

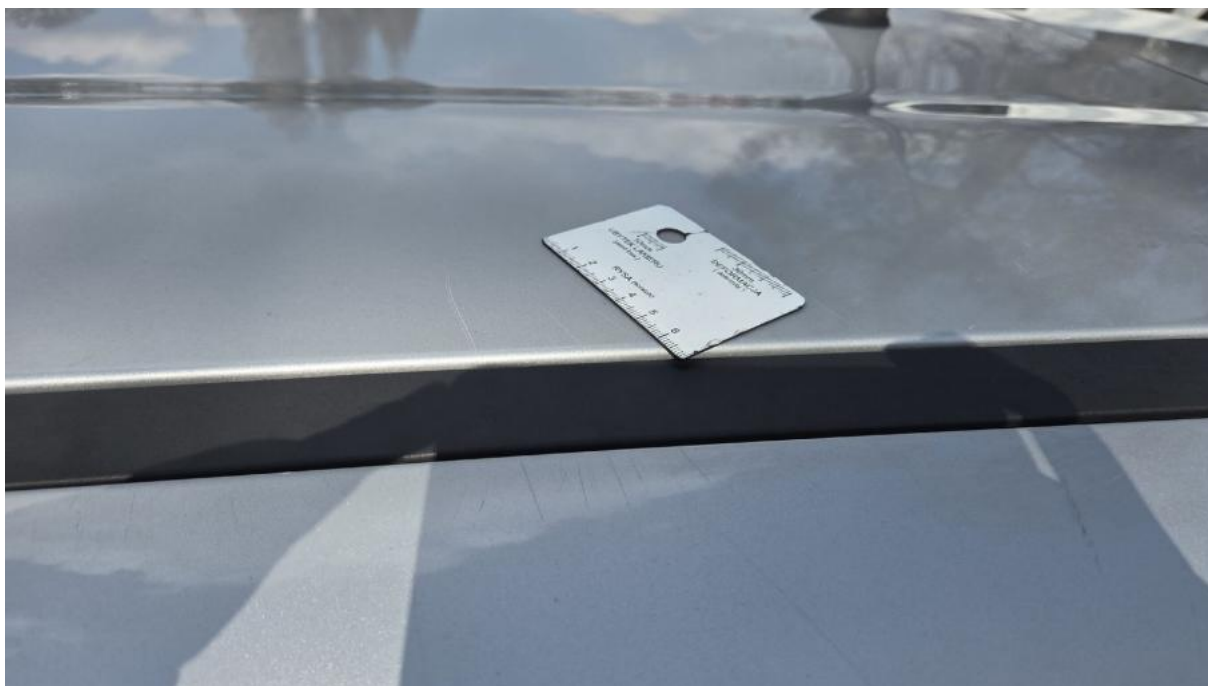
Fot. 47

| Poz. | Nazwa pozycji | Opis uszkodzeń | Kwalifik. | Naprawa [rbg] |
|---|---|---|---|---|
| 6 | Dach | rysa/odprysk | | |

Dach - Rysa/odprysk 1

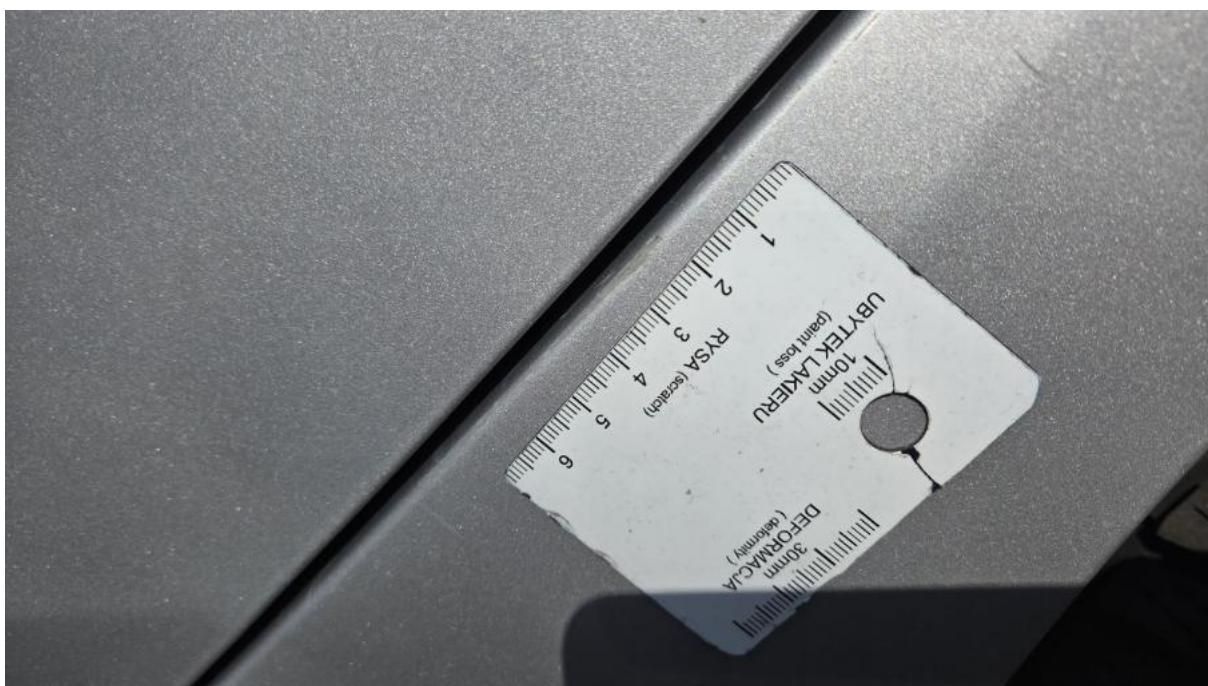
Fot. 48

| Poz. | Nazwa pozycji | Opis uszkodzeń | Kwalifik. | Naprawa [rbg] |
|---|---|---|---|---|
| 10 | Błotnik tylny L | rysa/odprysk | | |

Błotnik tylny L / Ściana boczna L - Rysa/odprysk 1

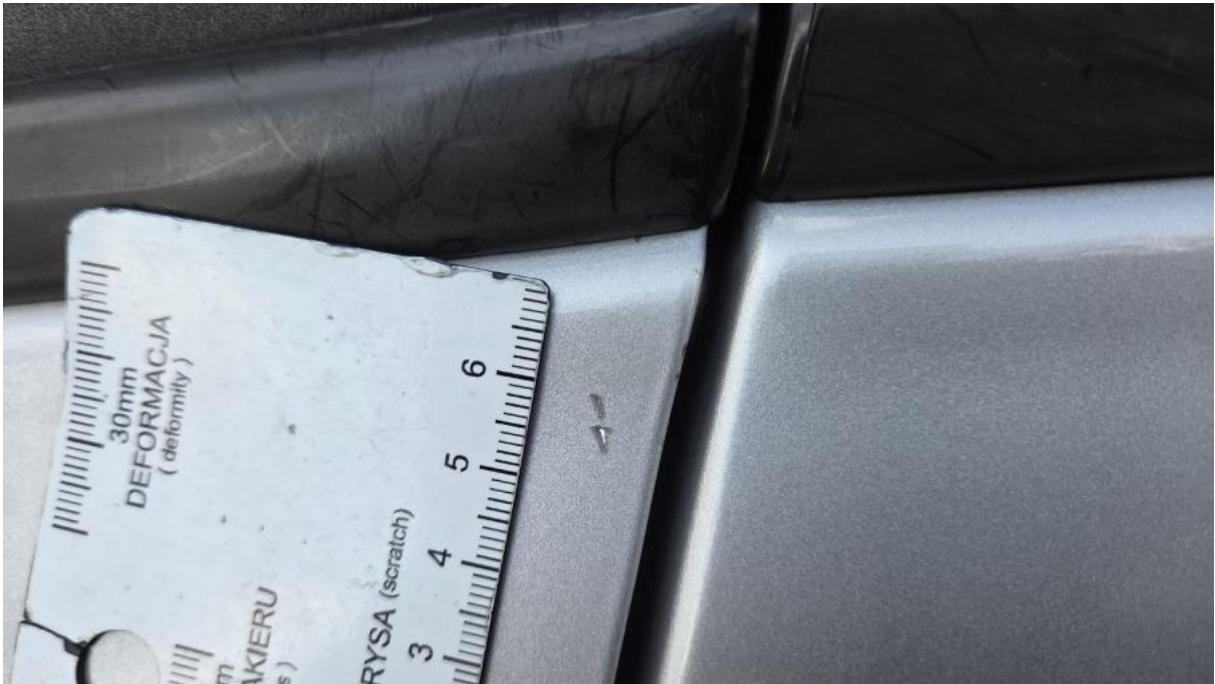
Fot. 49

| Poz. | Nazwa pozycji | Opis uszkodzeń | Kwalifik. | Naprawa [rbg] |
|---|---|---|---|---|
| 7 | Drzwi przednie (nieuzbrojone) L | rysa/odprysk | | |

Drzwi przed L - Rysa/odprysk 1

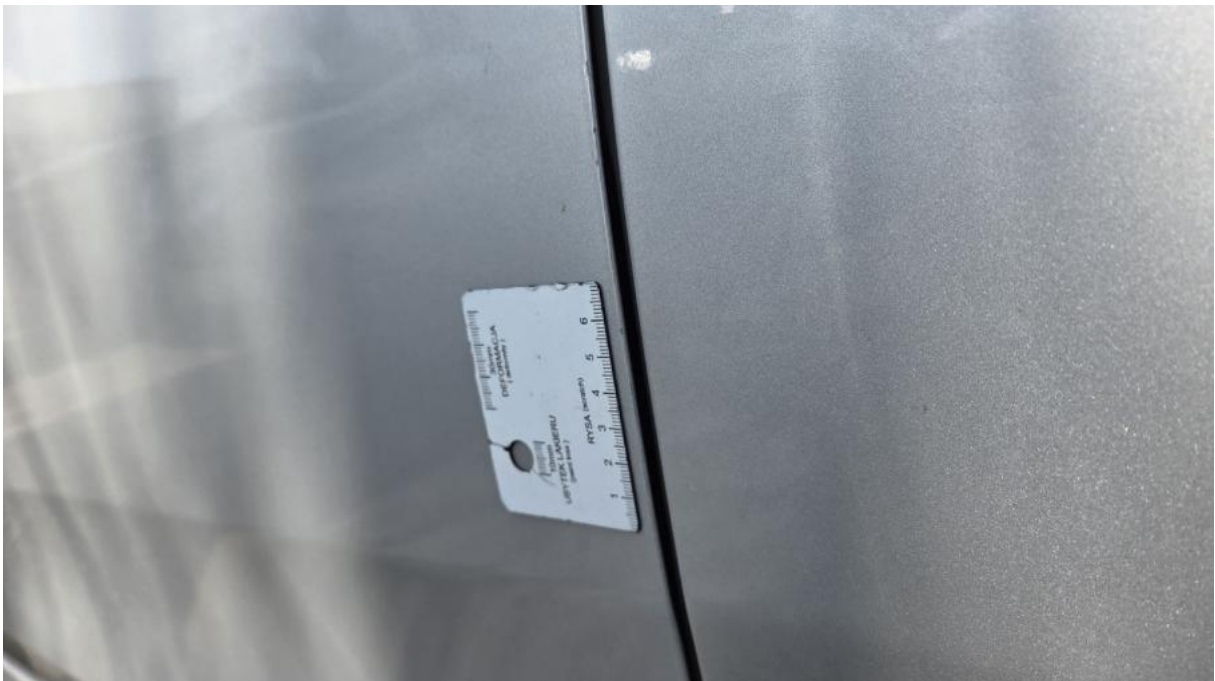
Fot. 50

Drzwi przed L - Rysa/odprysk 2

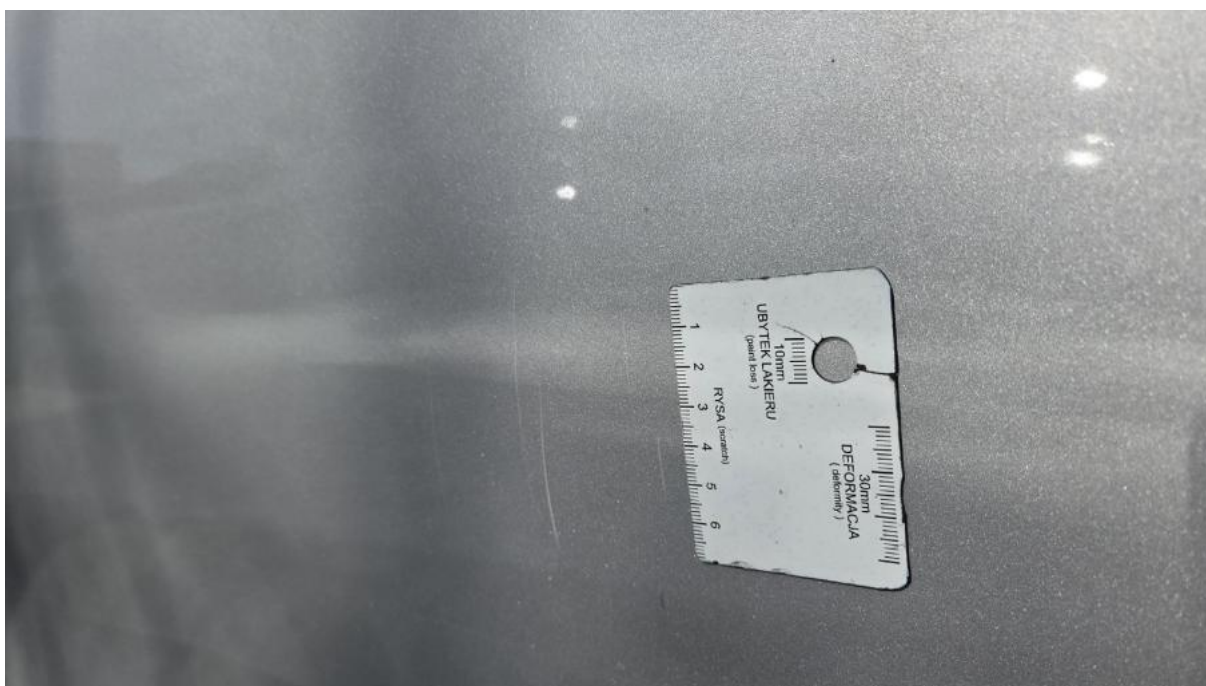
Fot. 51

| Poz. | Nazwa pozycji | Opis uszkodzeń | Kwalifik. | Naprawa [rbg] |
|---|---|---|---|---|
| 8 | Drzwi tylne (nieuzbrojone) L | rysa/odprysk | | |

Drzwi tylne L - Rysa/odprysk 1
