Raport z oględzin pojazdu

Numer raportu	218744/3/26-11401	Data raportu	20-03-2026
Rzeczoznawcy	mgr inż. Andrzej Szymkowiak mgr inż. Przemysław Ostap	Data oględzin	18-03-2026
Nr zlecenia	PKOM(DZS)/GDA/21596/26/03/1	Miejsce oględzin	MM CARS WROCLAW PZS, WYŚCIGO...

Numer identyfikacyjny (VIN)	ZFA35600006P93424
Marka, model	FIAT Tipo Hatchback 16-20
Typ, wersja	Tipo 1.4 16v Pop EU6d
Numer rejestracyjny	WU0324K
Silnik (rodz./poj./moc)	benz./1368 ccm/70 kW
Stan licznika	142 680 km
Data 1. rej./rok prod.	17-12-2019/2019
Data nast. bad. techn.	10-02-2027
Nadwozie	hatchback 5/5
Lakier	srebrny/METALIK
Skrzynia biegów	manualna

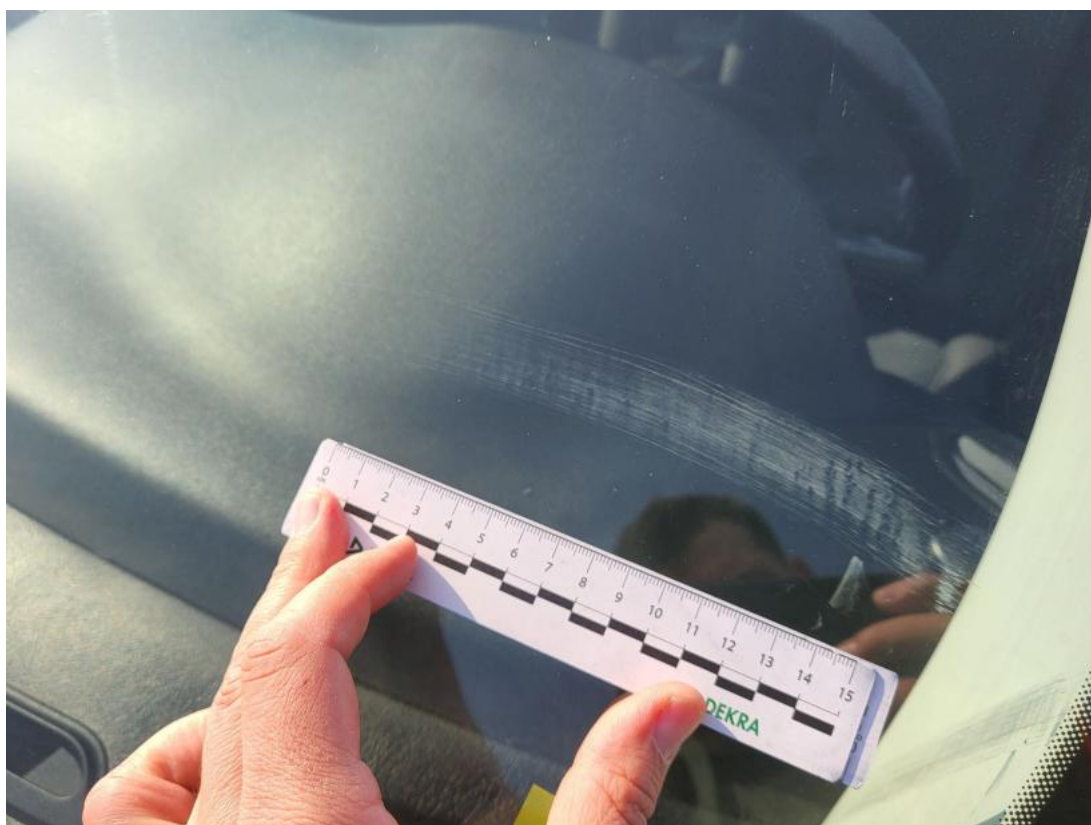
Fot. 35

Szyba czołowa - Rysa/odprysk 1

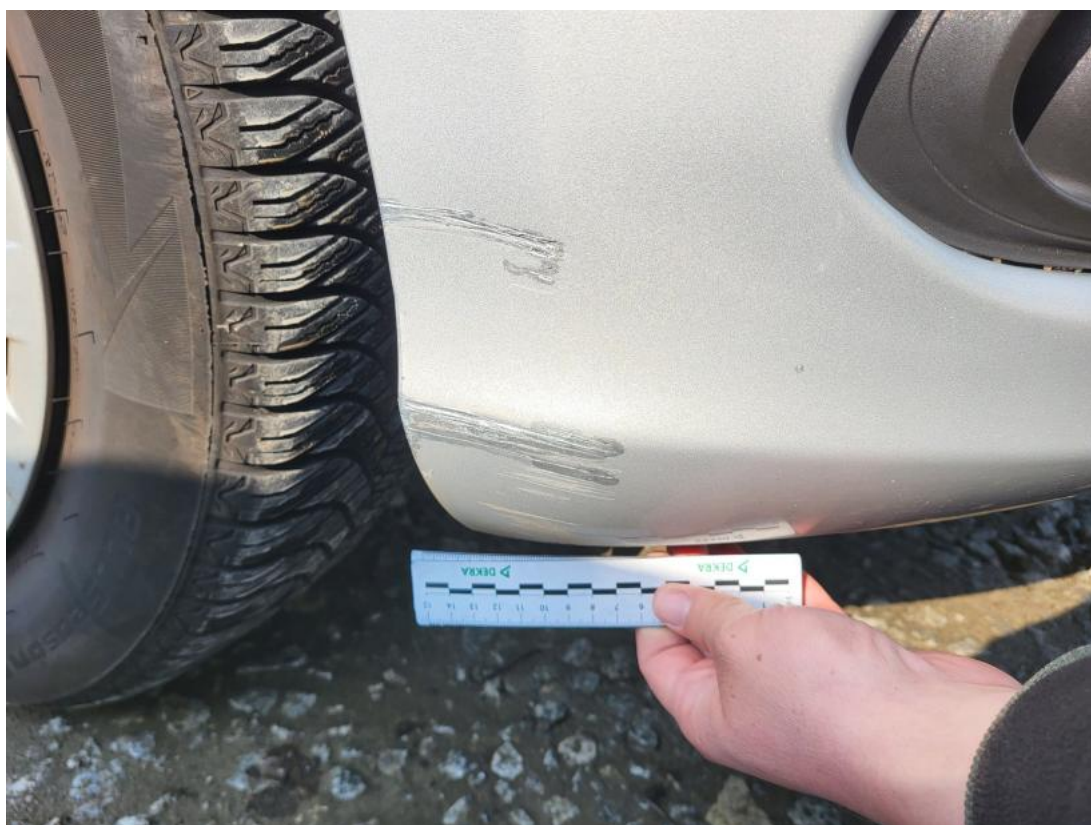
Fot. 36

Zderzak - Rysa/odprysk 1

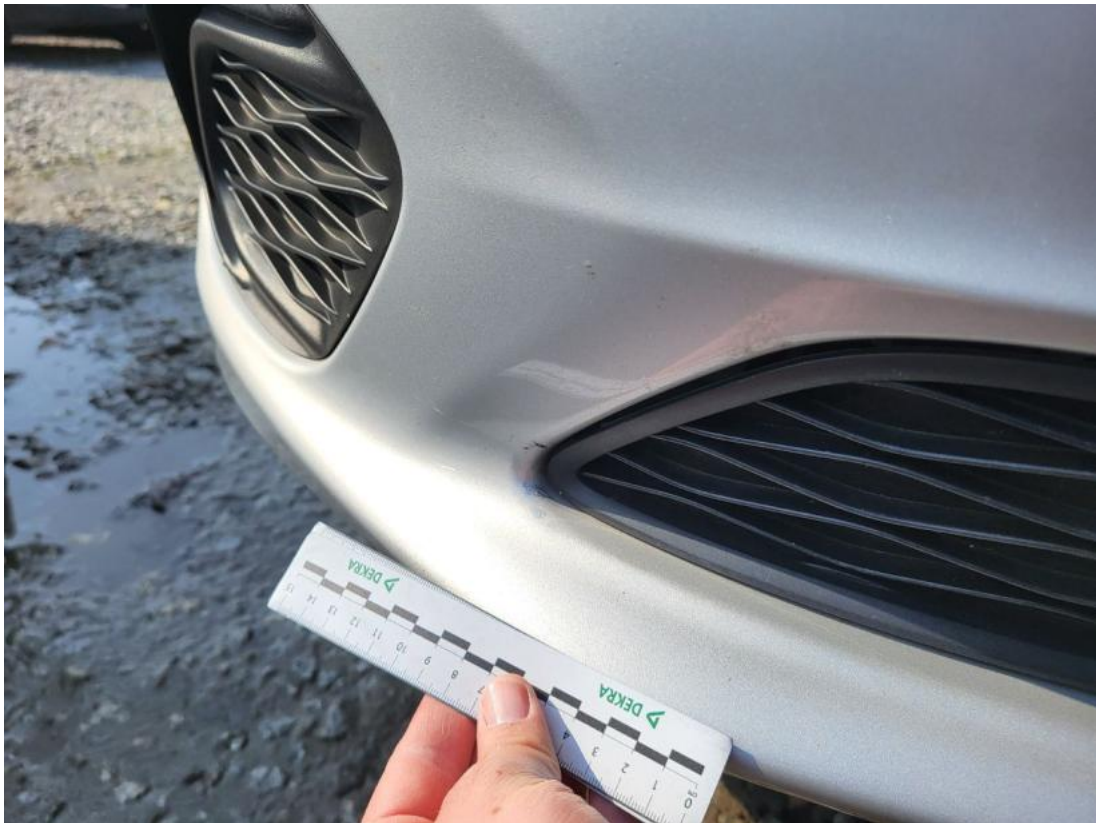
Fot. 37
Zderzak - Rysa/odprysk 2

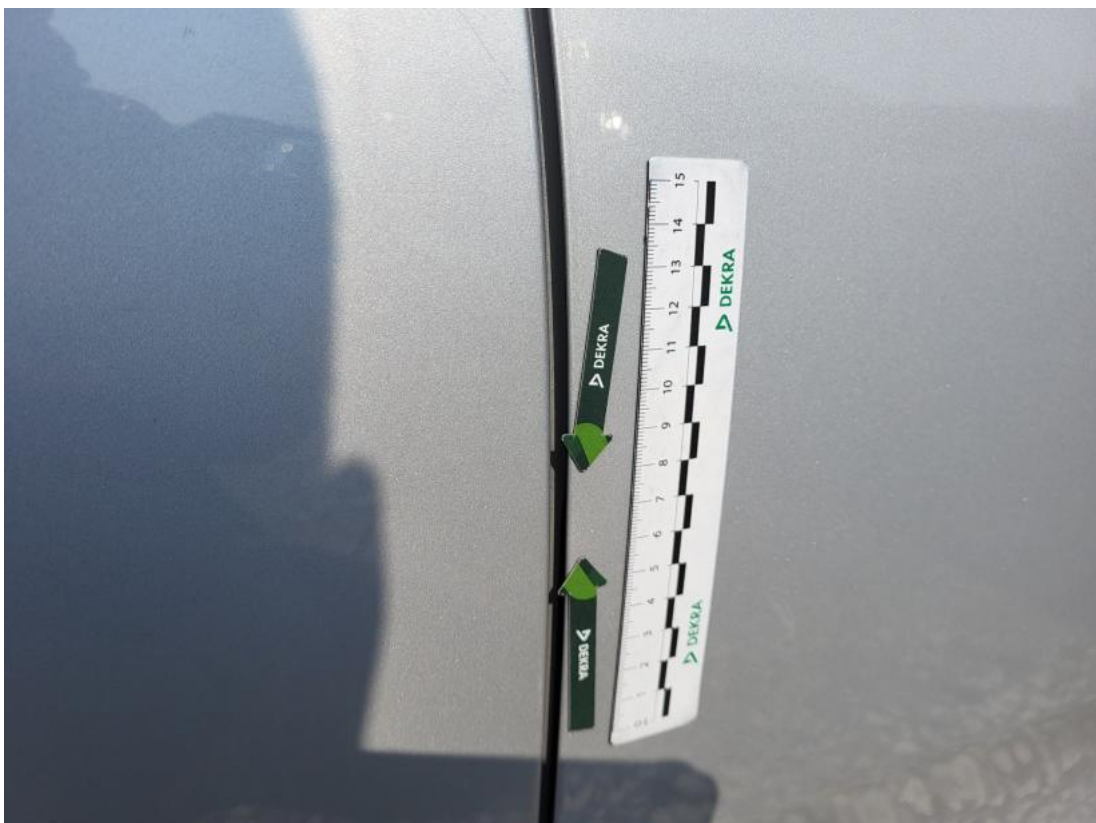
Fot. 38
Drzwi przednie P - Wgniecenie/odkształcenie 1

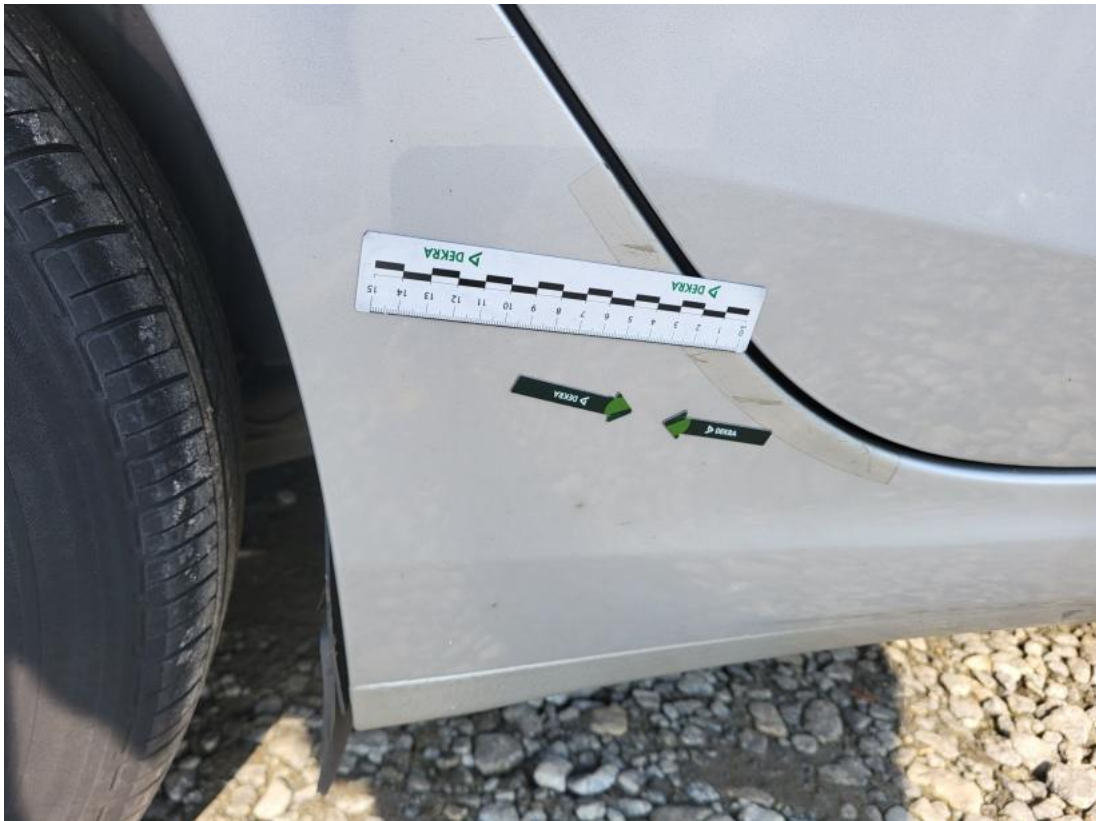
Fot. 39
Próg P - Wgniecenie/odkształcenie 1

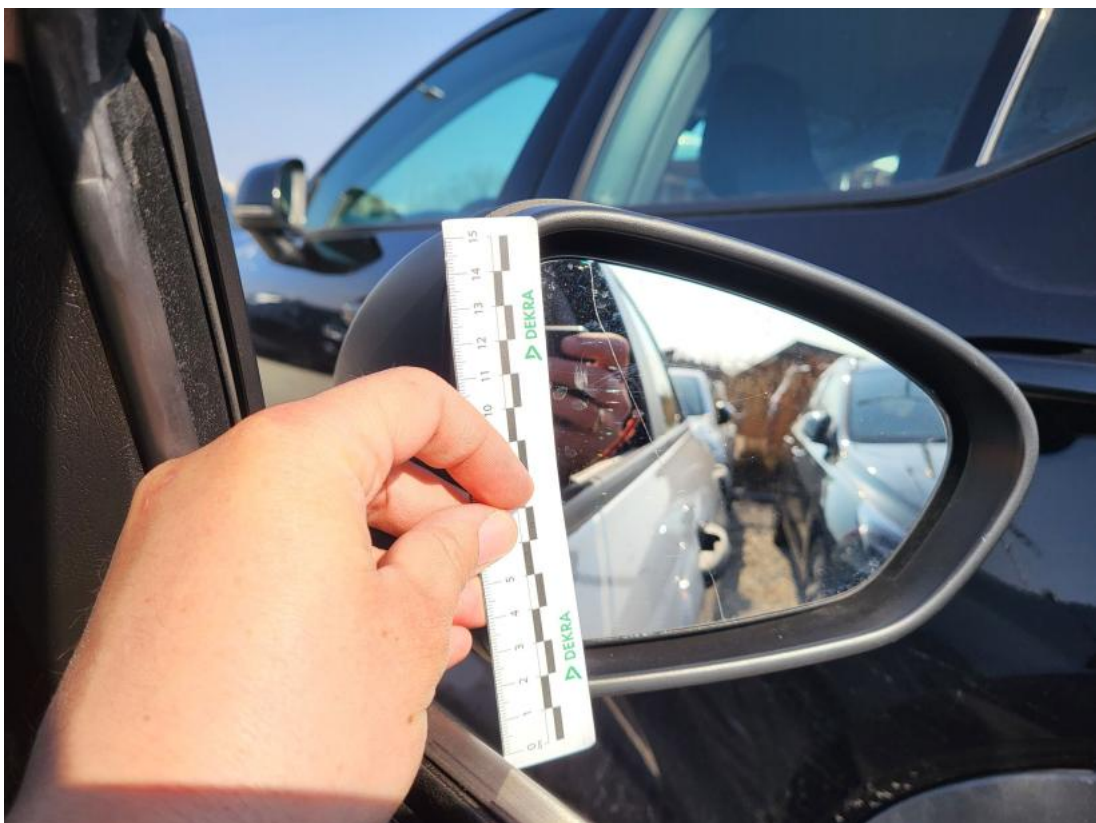
Fot. 40
Wkład lusterka zew P - Pęknięcie/rozerwanie 1

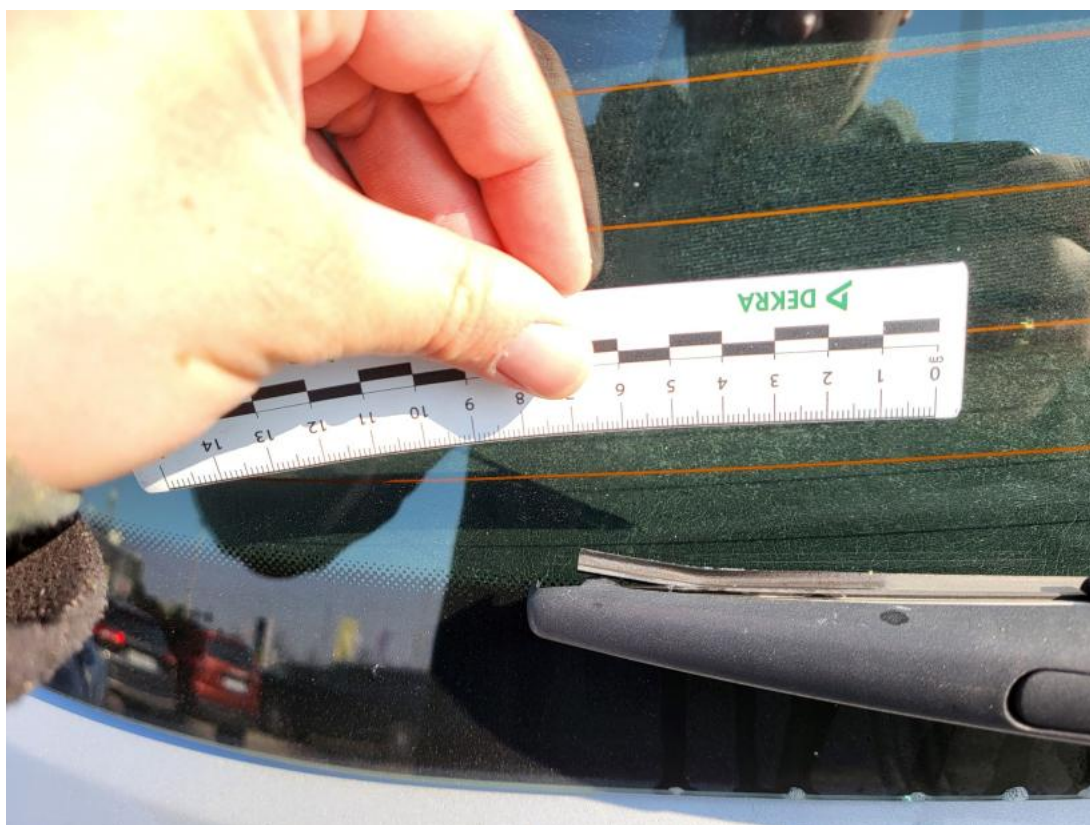
Fot. 41
Pióro wycieraczki szyby tyl - Pęknięcie/rozerwanie 1

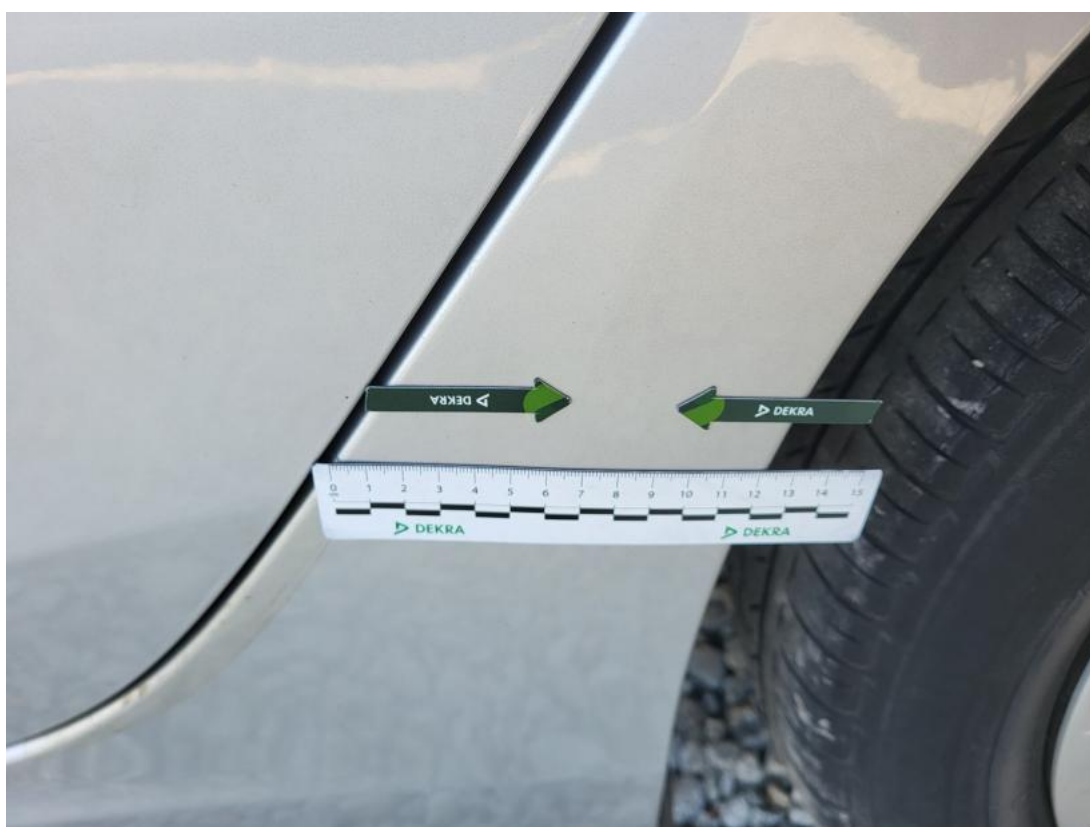
Fot. 42
Błotnik tylny L / Ściana boczna L - Wgniecenie/odkształcenie 1

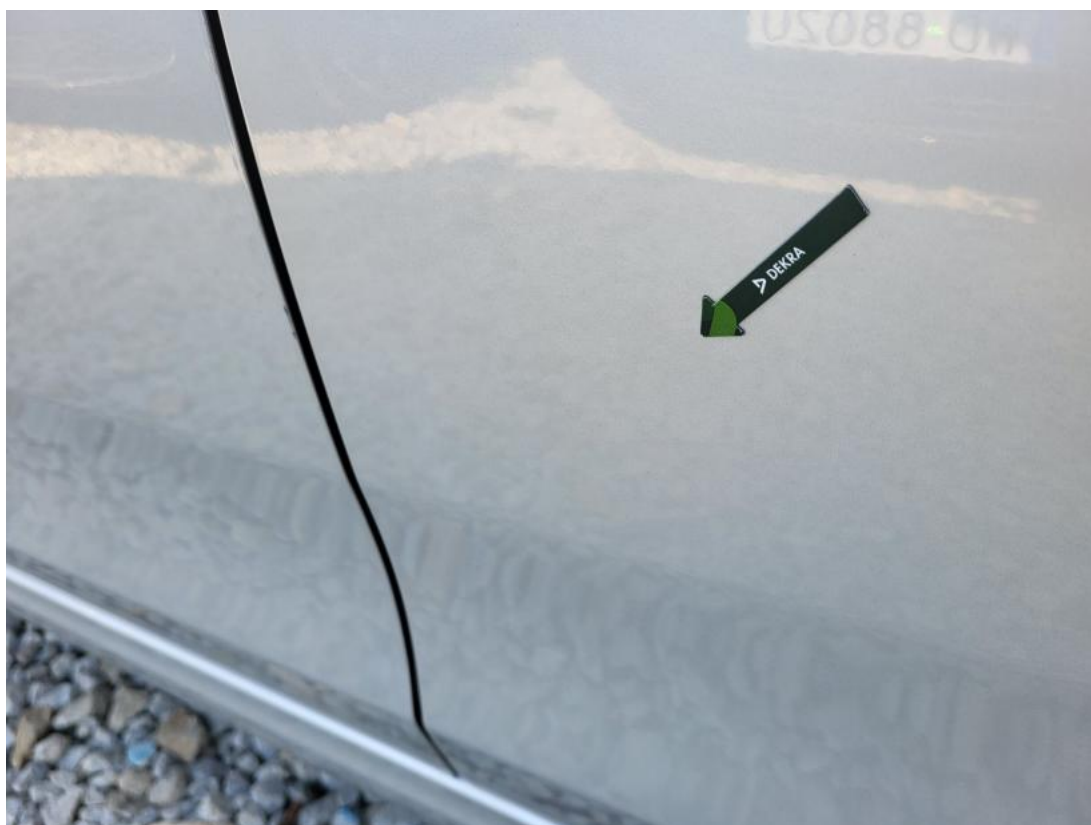
Fot. 43
Drzwi tylne L - Wgniecenie/odkształcenie 1

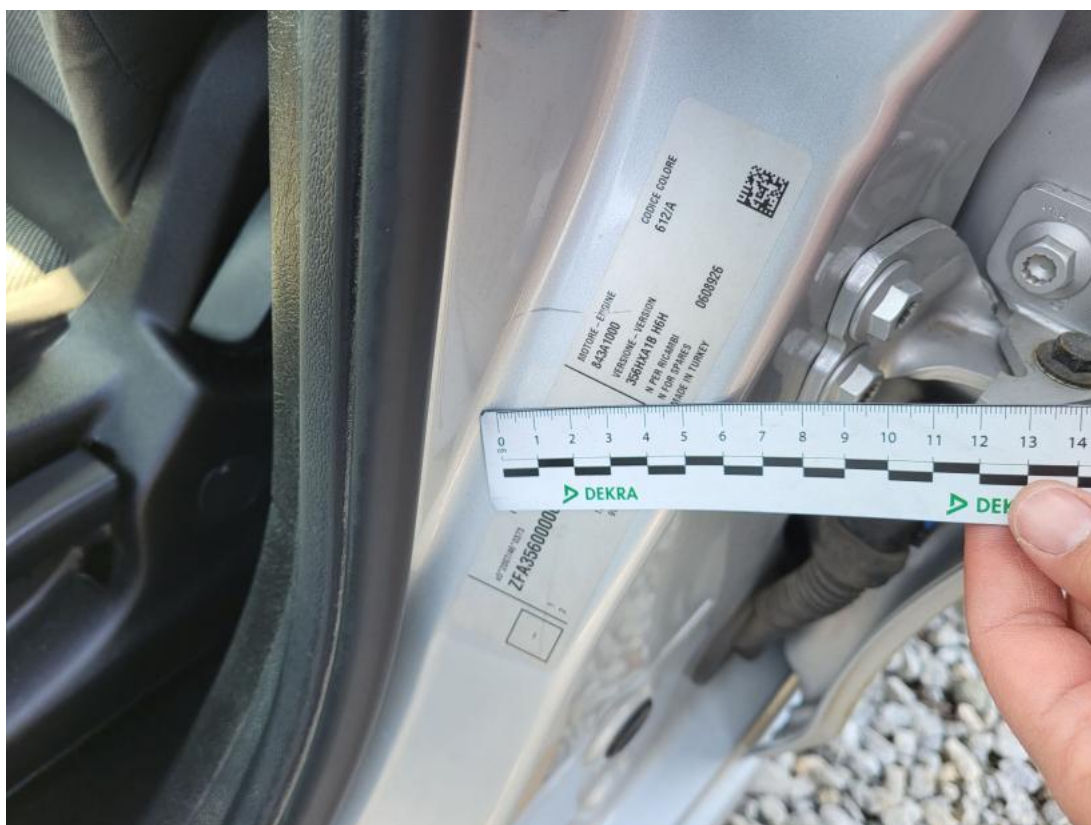
Fot. 44
Słupek środkowy L - Rysa/odprysk 1

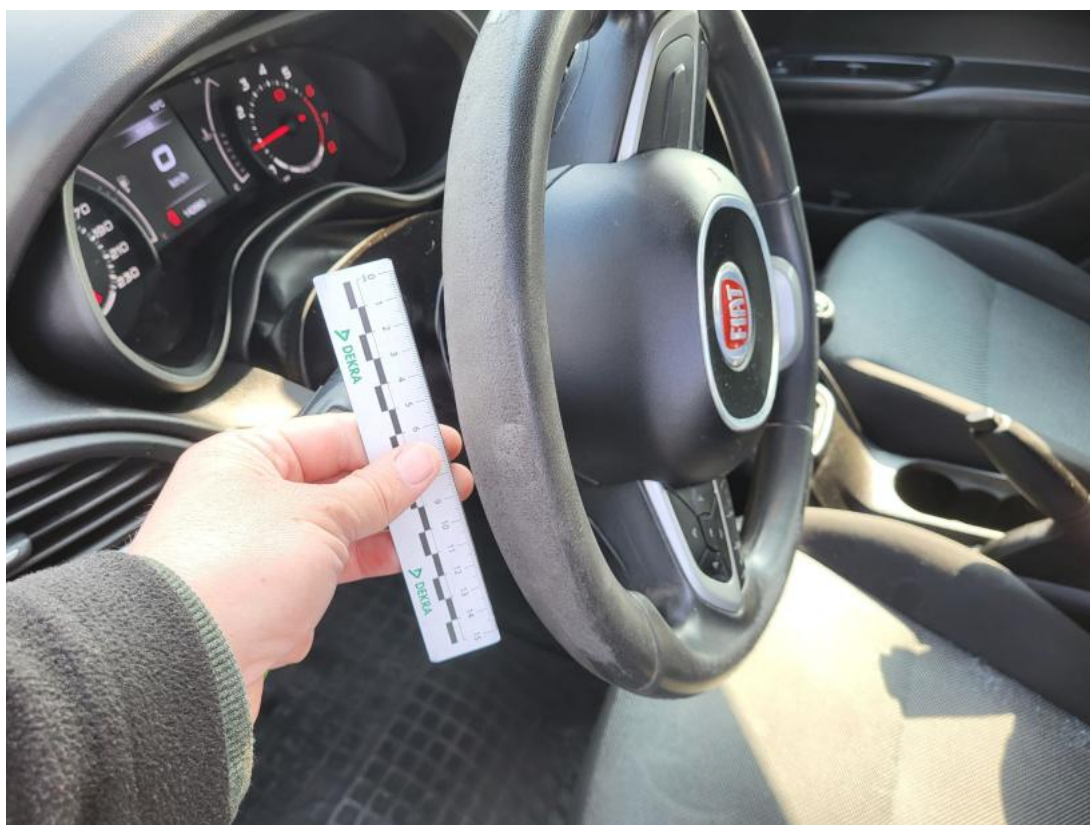
Fot. 45

12	Kierownica przystosowana do Airbag	ubytki materiału		
13	Radio	zarysowanie

Koło kierownicy - Inne 1

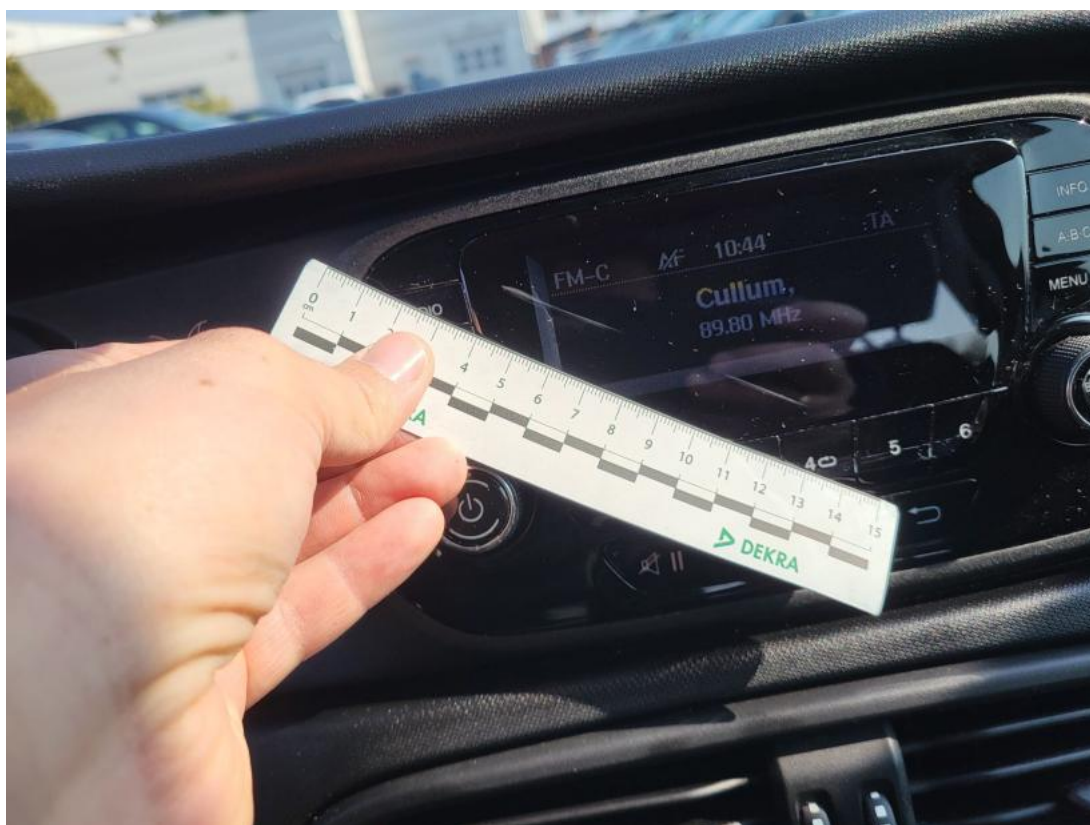
Fot. 46

Radioodbiornik/nawigacja - Rysa/odprysk 1

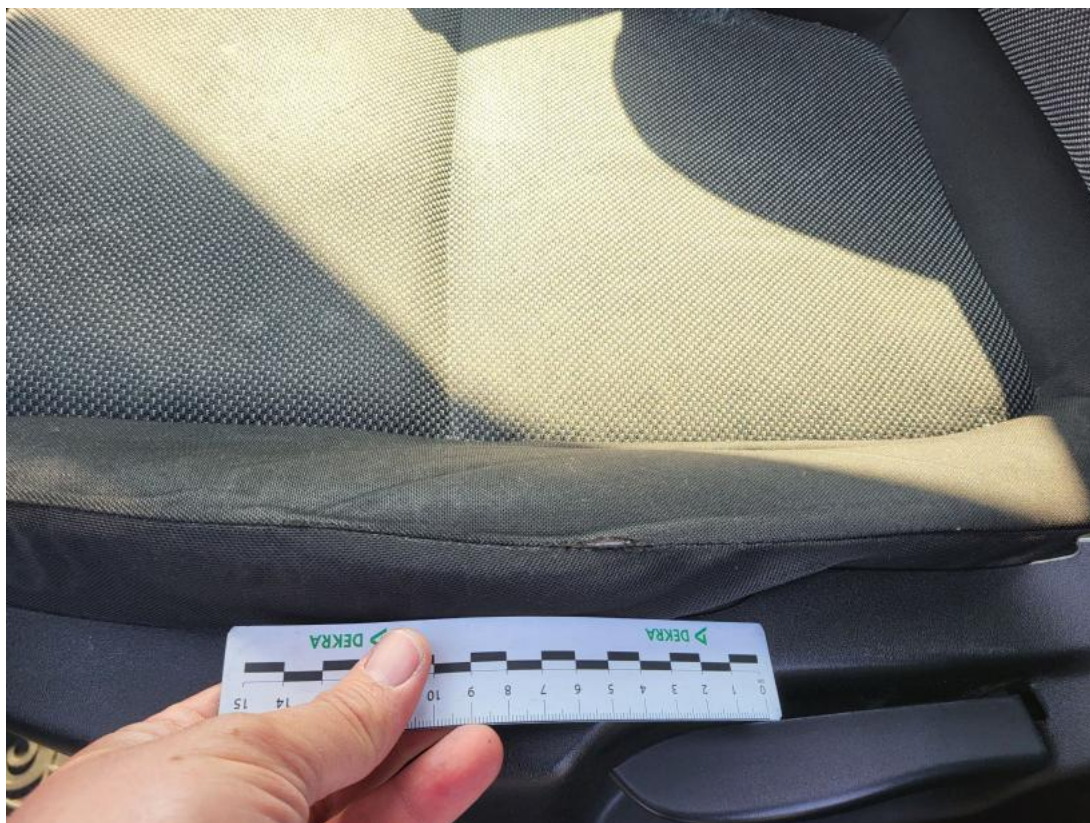
Fot. 47

Fotel prz. lew. - Pęknięcie/rozerwanie 1

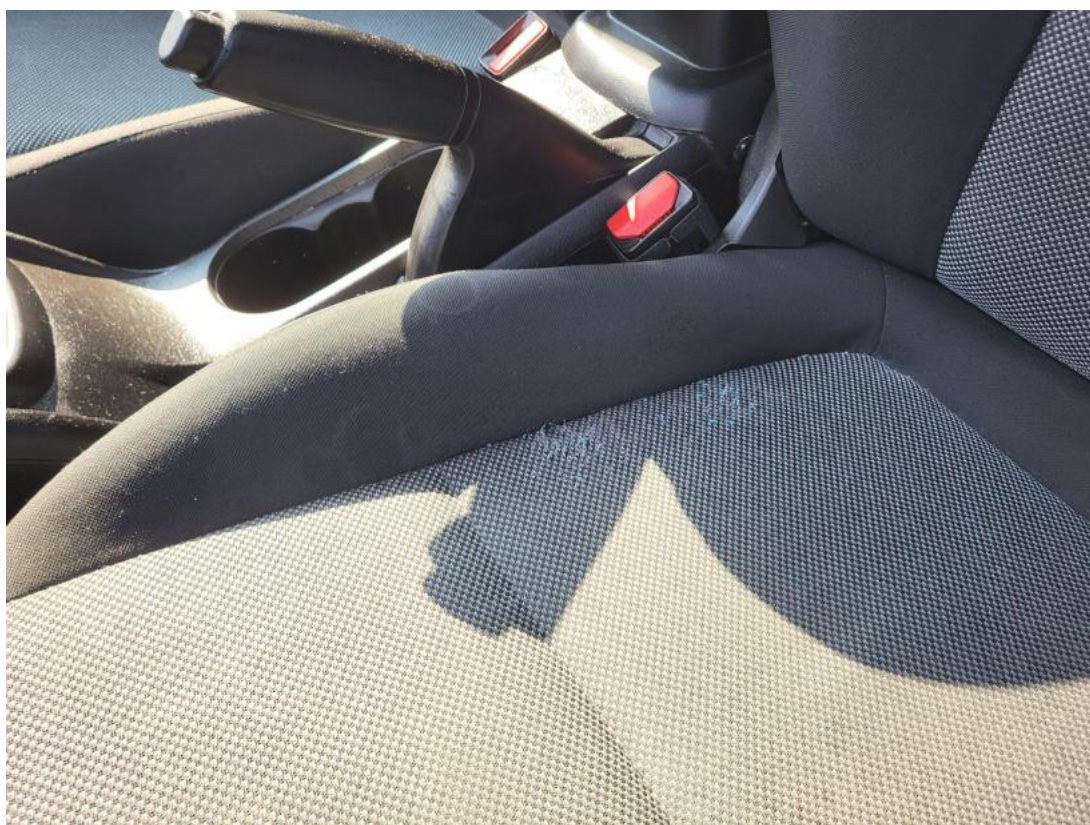
Fot. 48

Fotel prz. lew. - Inne 1
