## Raport z oględzin pojazdu

Numer raportu	218922/4/26-11401	Data raportu	08-04-2026
Rzeczoznawcy	Leszek Bizański (WSP) mgr inż. Przemysław Ostap	Data oględzin	26-03-2026
Nr zlecenia	PKOM(DZS)/GDA/25791/26/03/23	Miejsce oględzin	MASTER1 MYSŁOWICE, OBRZEŻNA P...

Numer identyfikacyjny (VIN)	<b>NMTBA3BE20R049051</b>
Marka, model	TOYOTA Corolla Sedan 18-22
Typ, wersja	Corolla 1.5 Comfort
Numer rejestracyjny	WJ8332L
Silnik (rodz./poj./moc)	benz./1490 ccm/92 kW
Stan licznika	70 954 km
Data 1. rej./rok prod.	13-04-2023/2022
Data nast. bad. techn.	13-04-2026
Nadwozie	sedan 4/5
Lakier	szary/METALIK
Skrzynia biegów	manualna

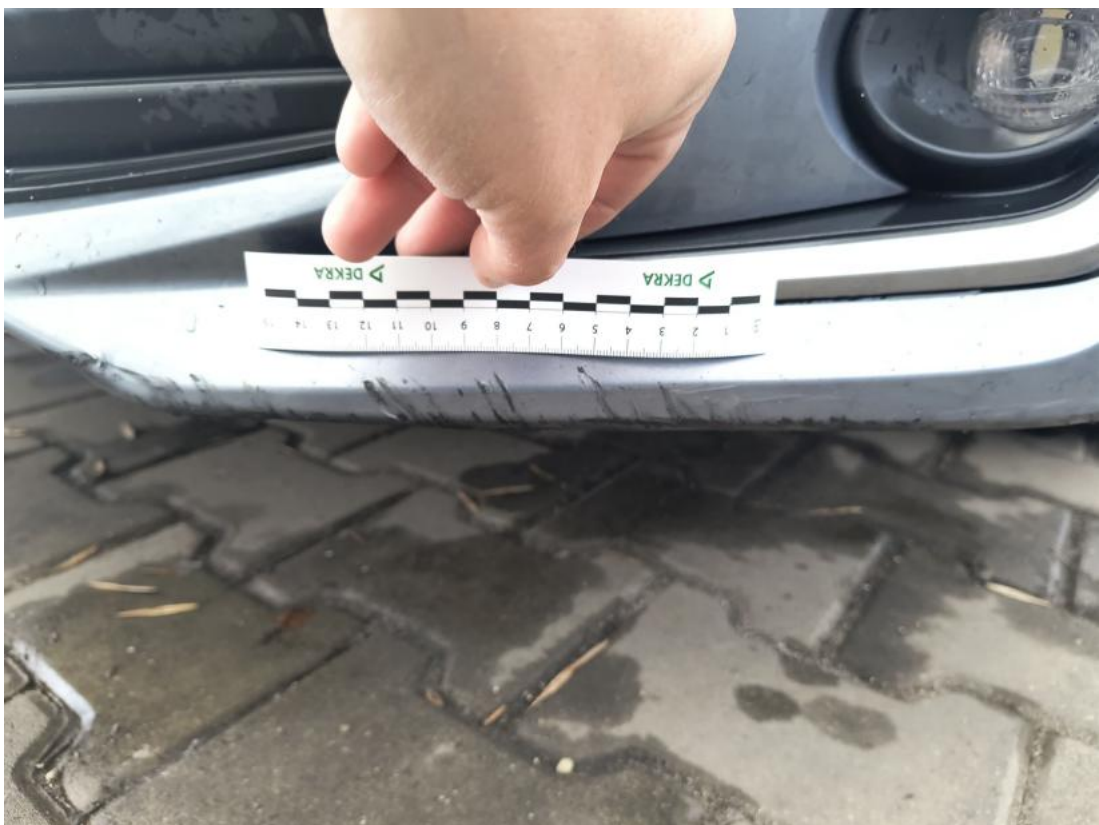
**Fot. 40**

Zderzak - Rysa/odprysk 1

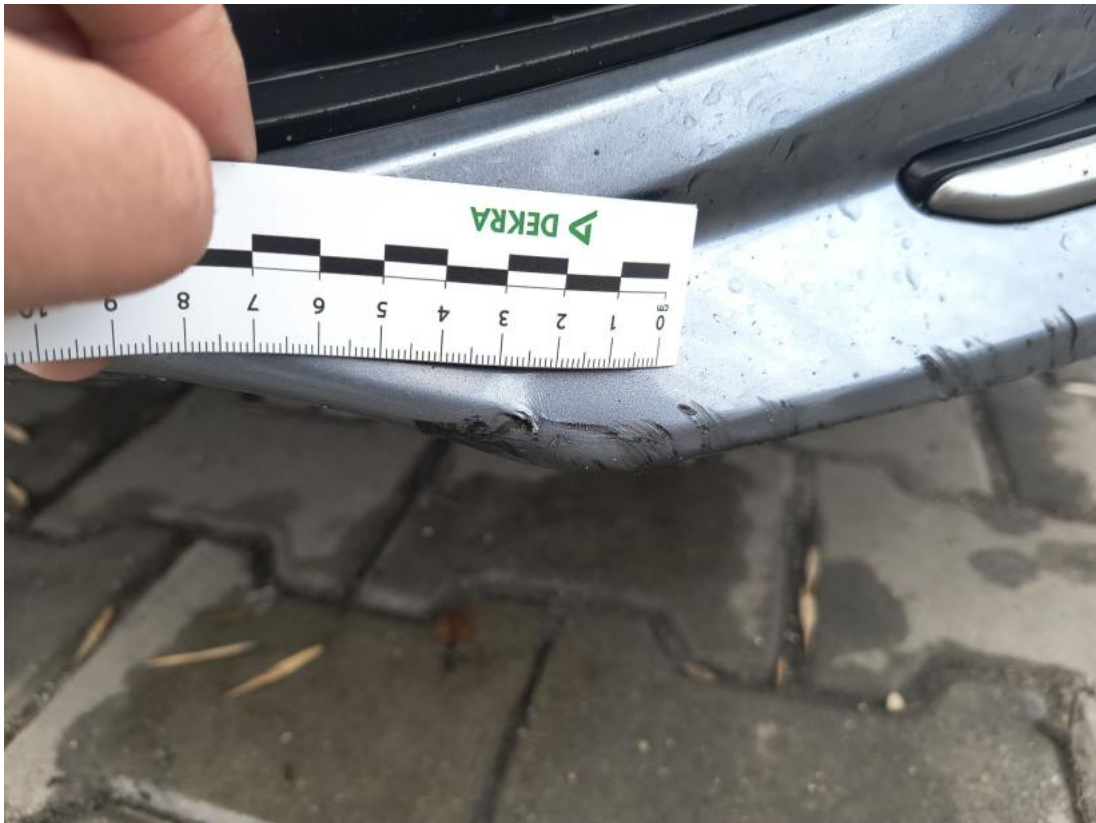
**Fot. 41**  
Zderzak - Wgniecenie/odkształcenie 1

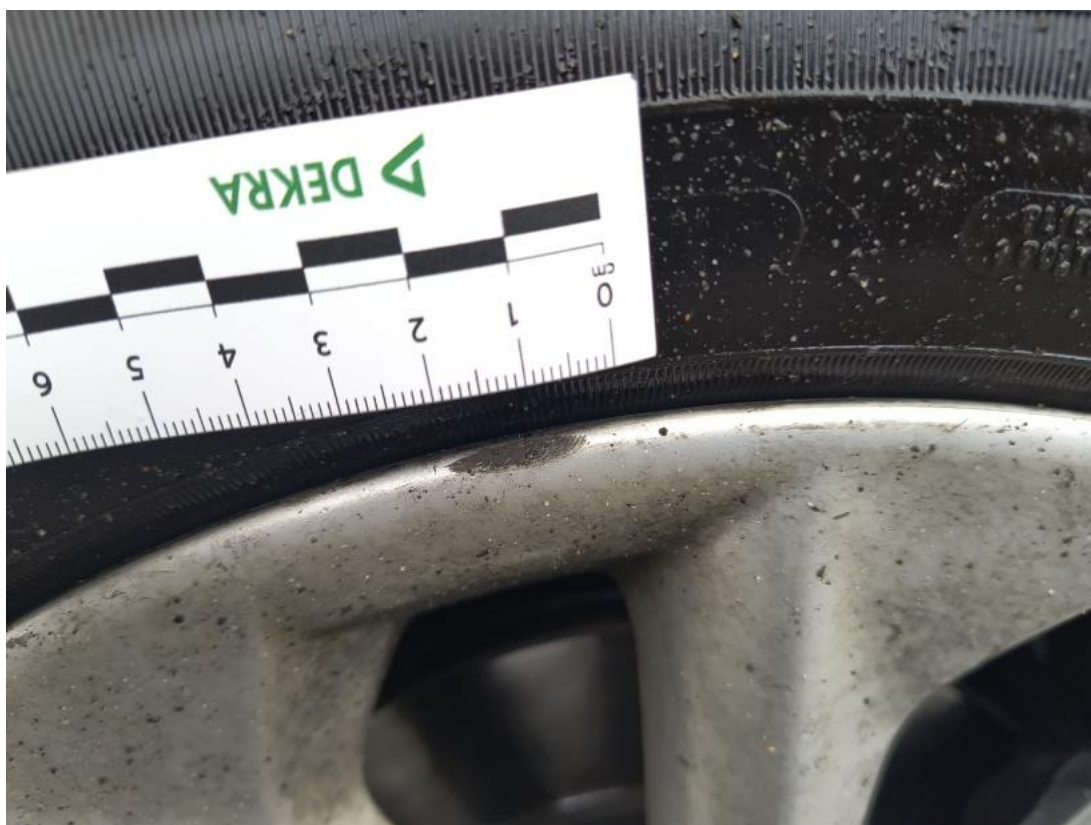
**Fot. 43**  
Felga aluminiowa przednia P - Rysa/odprysk 1

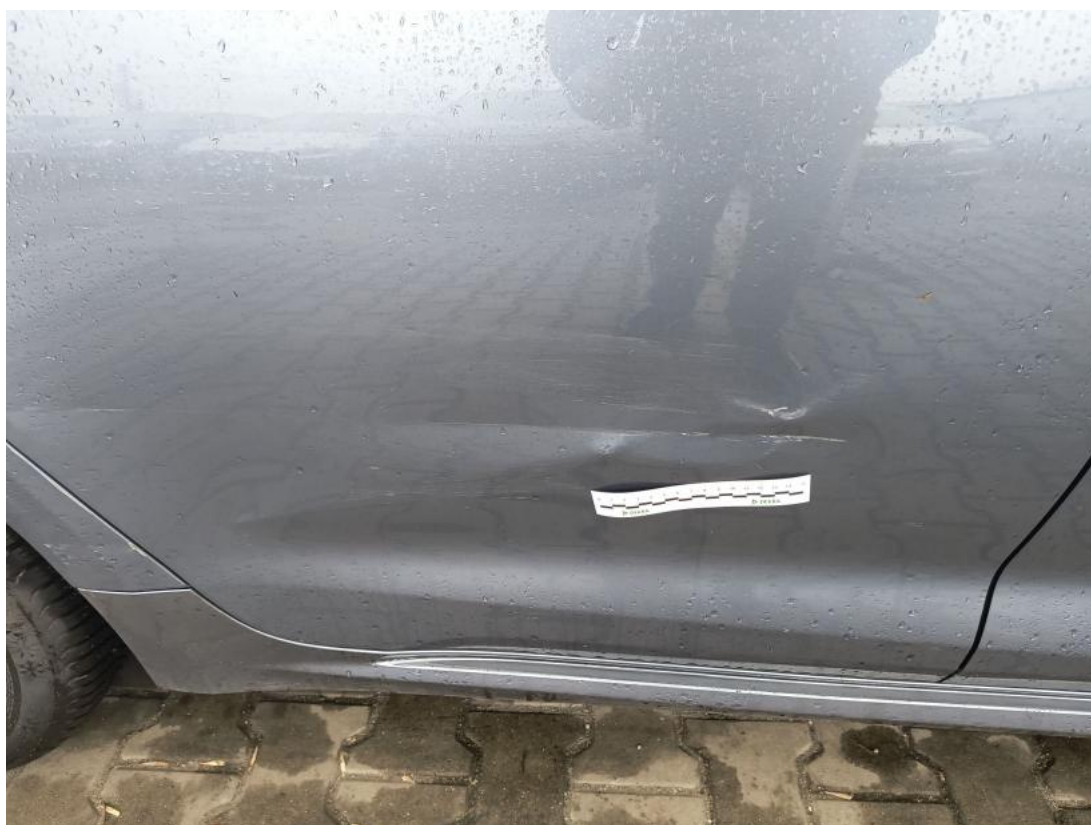
**Fot. 45**  
Drzwi tylne P - Wgniecenie/odkształcenie 1

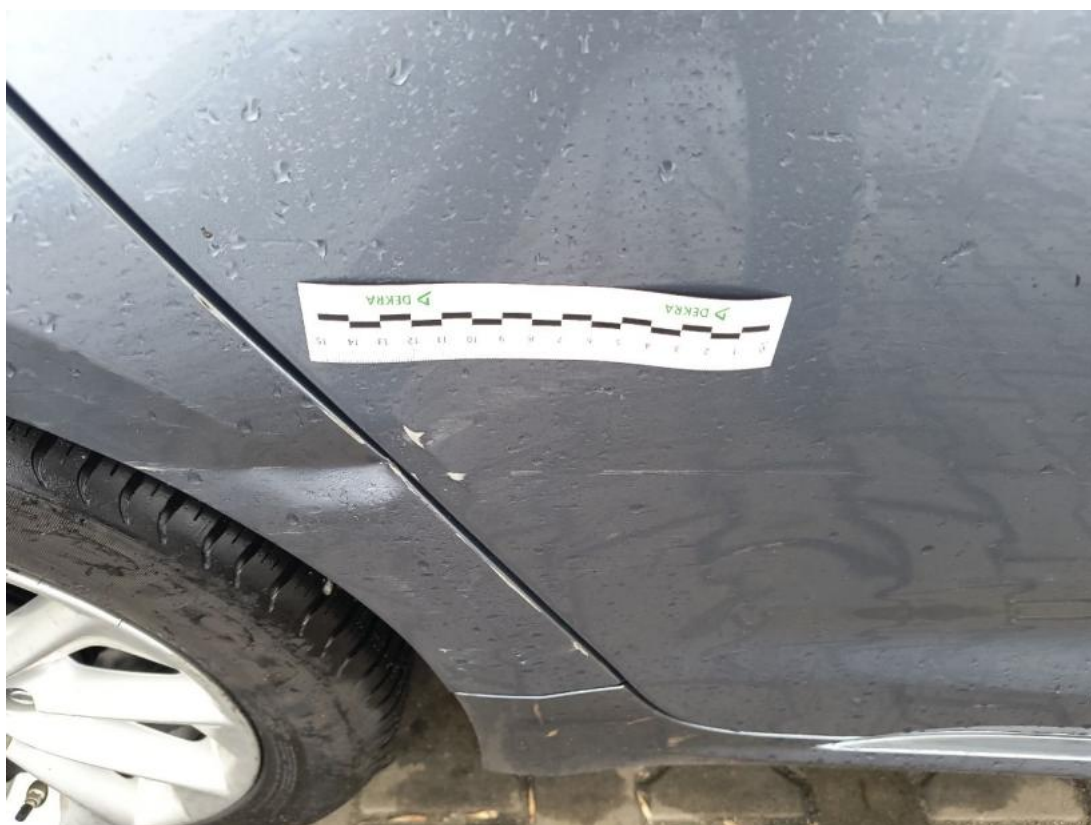
**Fot. 46**  
Drzwi tylne P - Wgniecenie/odkształcenie 2

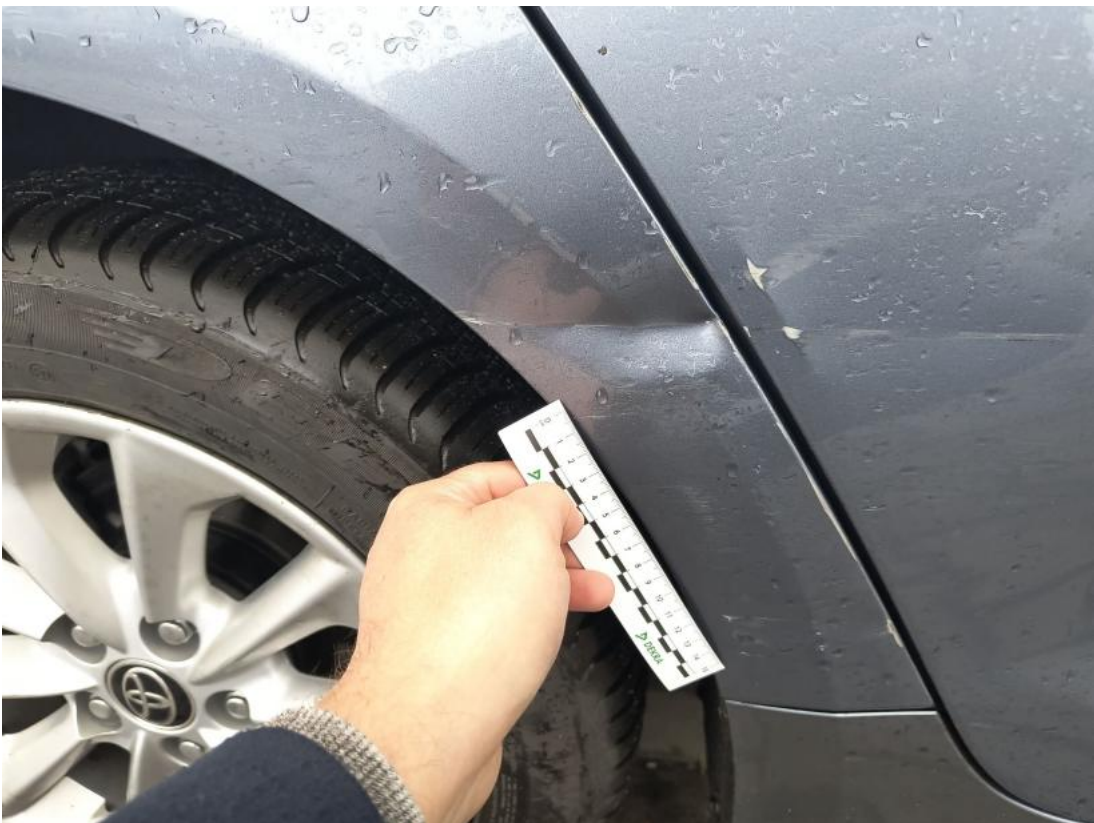
**Fot. 48**

Błotnik tylny P / Ściana boczna P - Rysa/odprysk 1

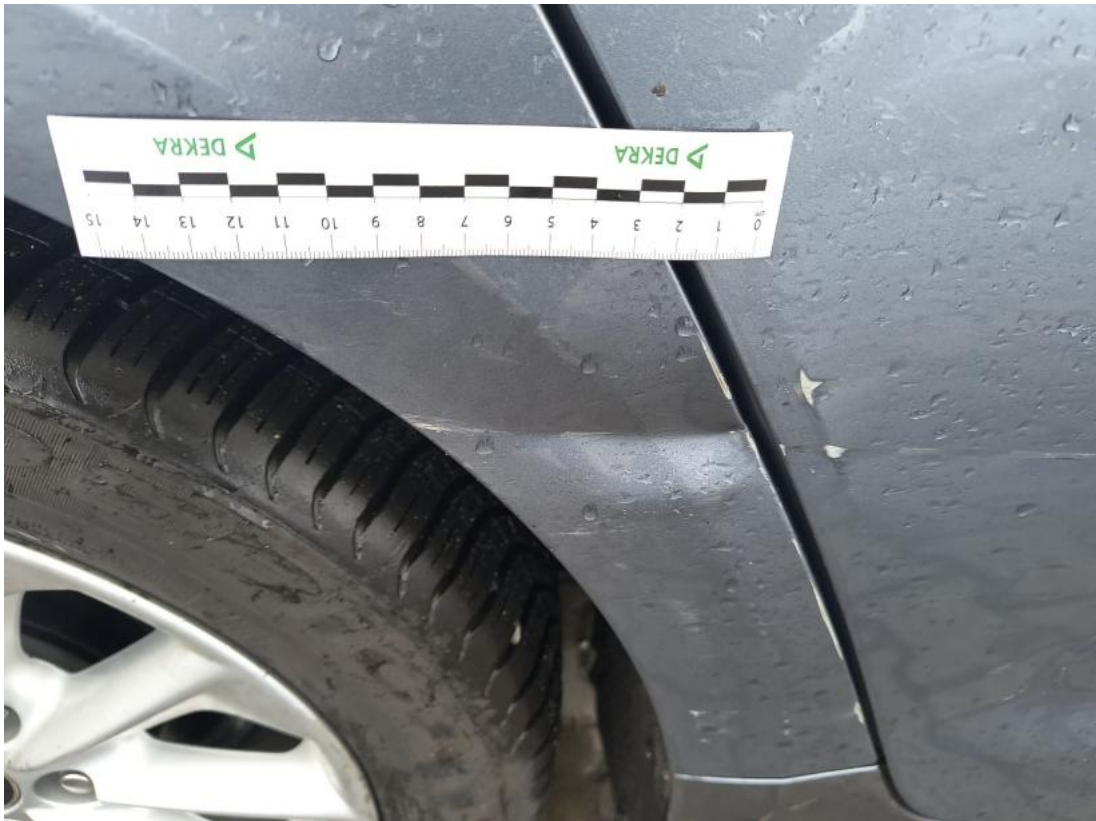
**Fot. 49**

Błotnik tylny P / Ściana boczna P - Wgniecenie/odkształcenie 1

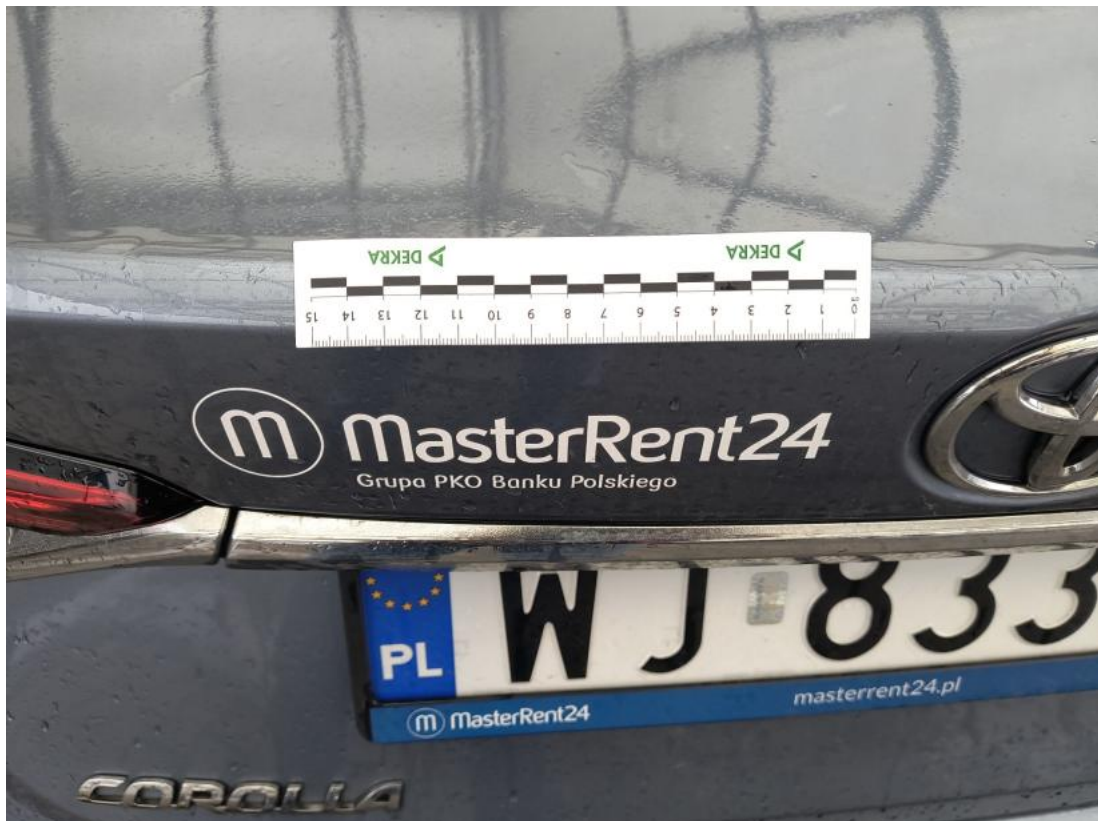
**Fot. 51**

Pokrywy bagażnika - Inne 1

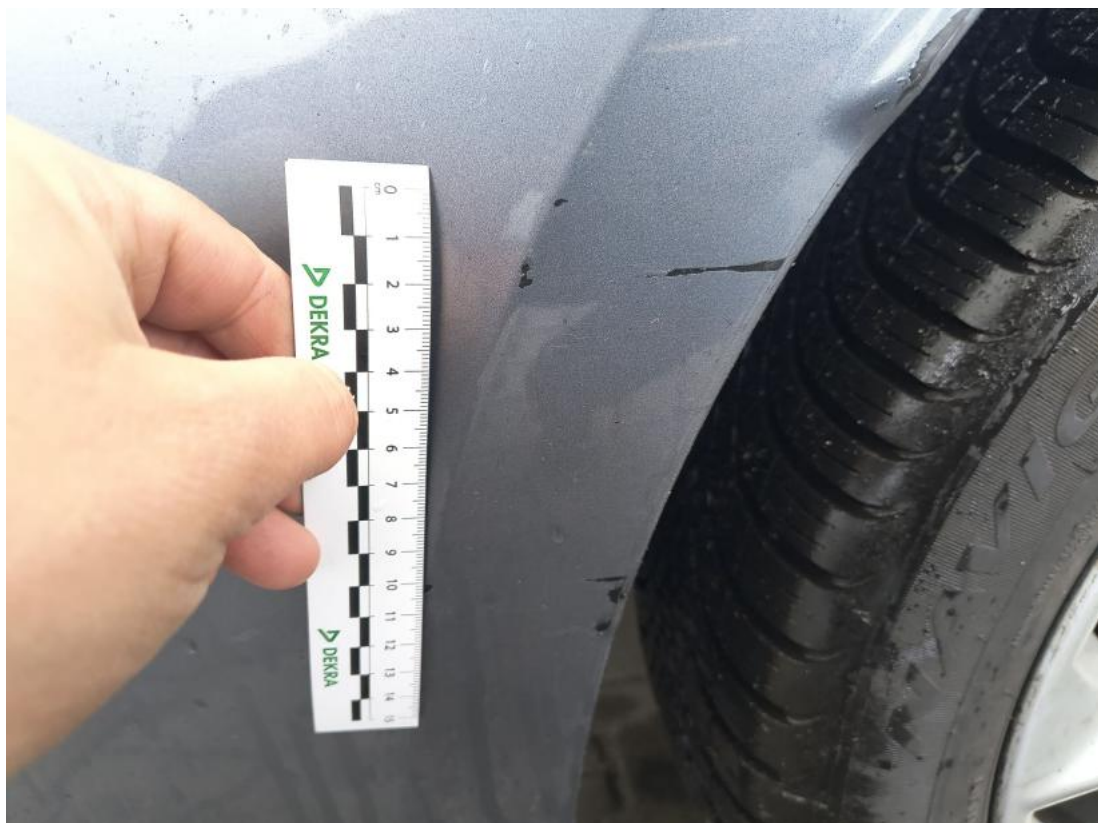
**Fot. 54**

Zderzak tylny - Rysa/odprysk 1

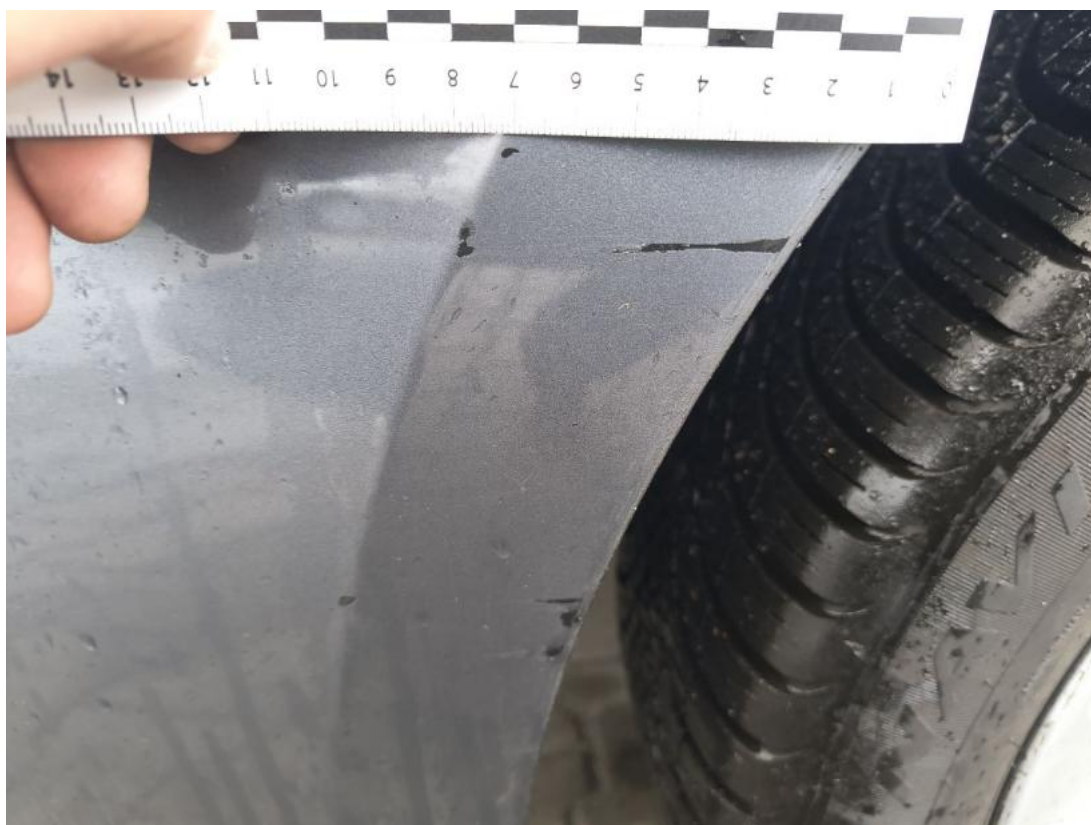
**Fot. 55**  
Zderzak tylny - Rysa/odprysk 2

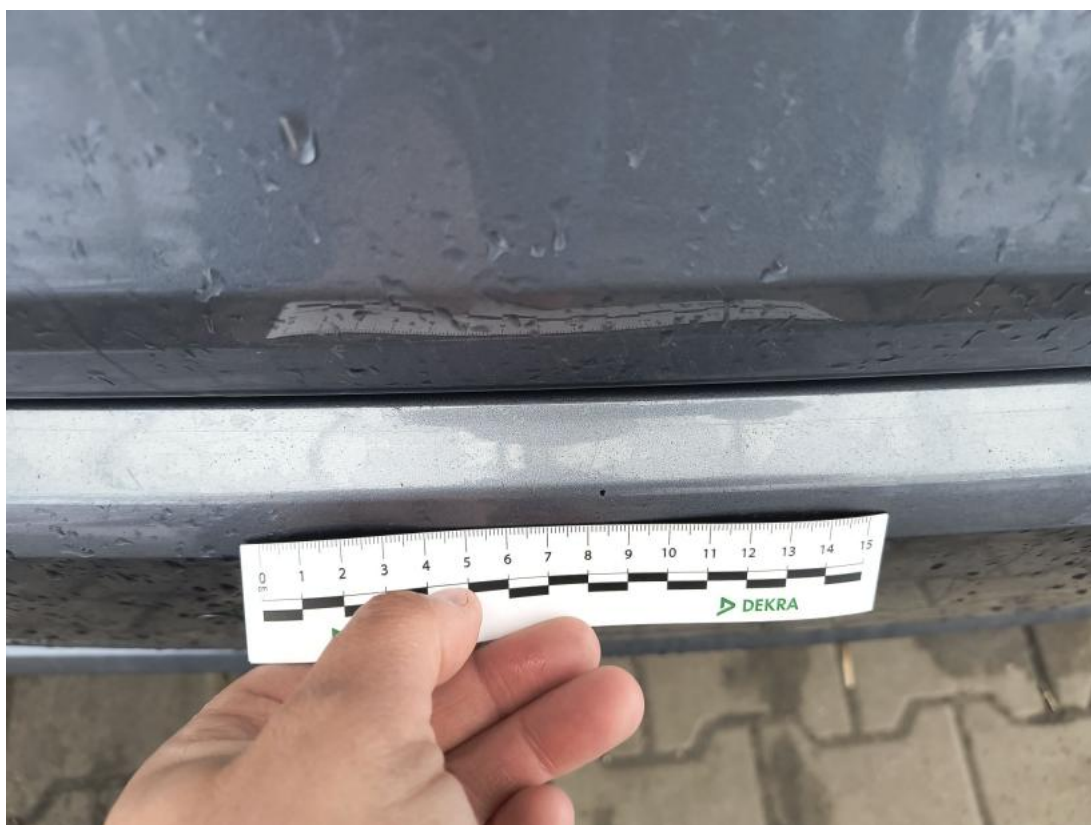
**Fot. 56**  
Zderzak tylny() - Rysa/odprysk 3

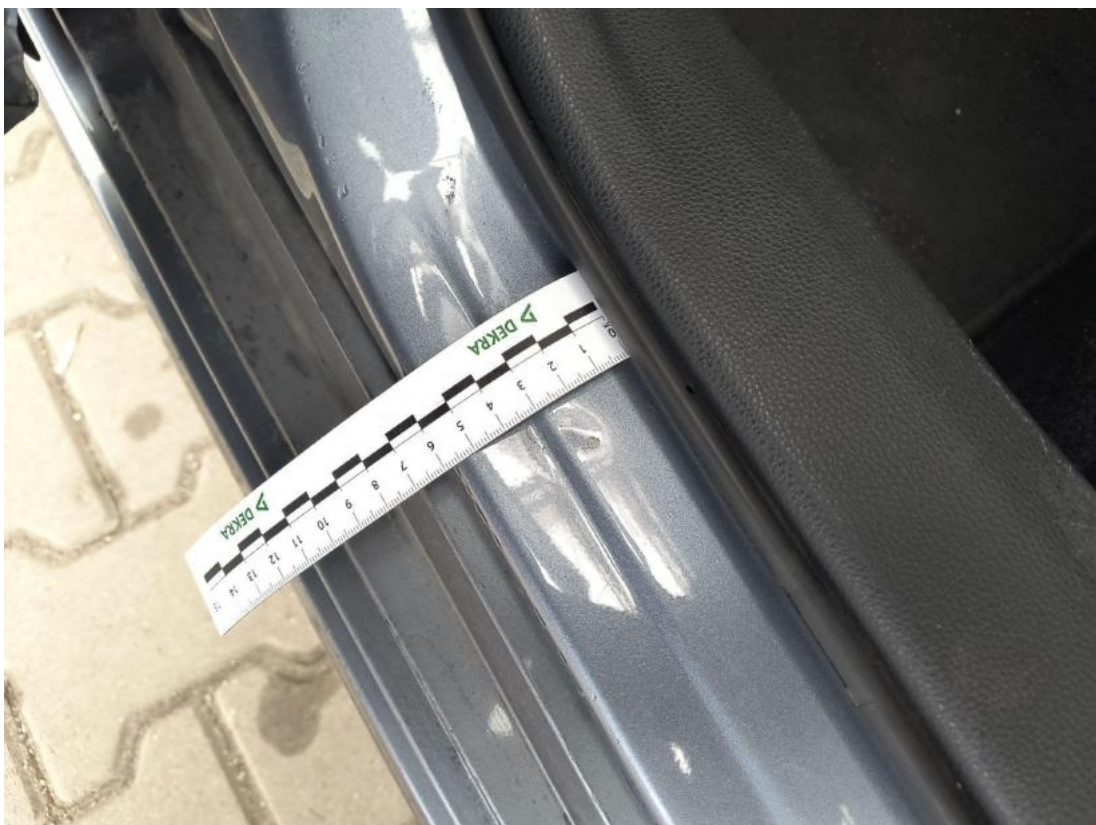
**Fot. 58**

Próg L - Wgniecenie/odkształcenie 1

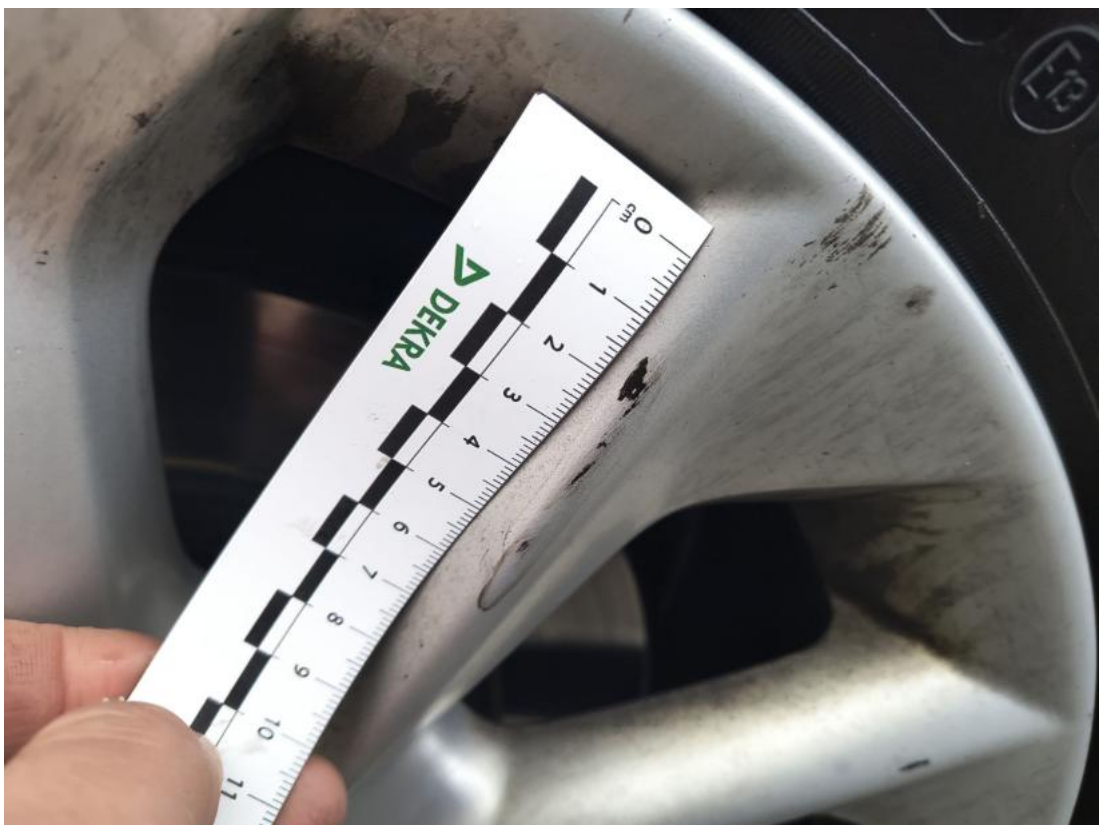
**Fot. 60**

Felga Aluminiowa przednia L - Rysa/odprysk 1

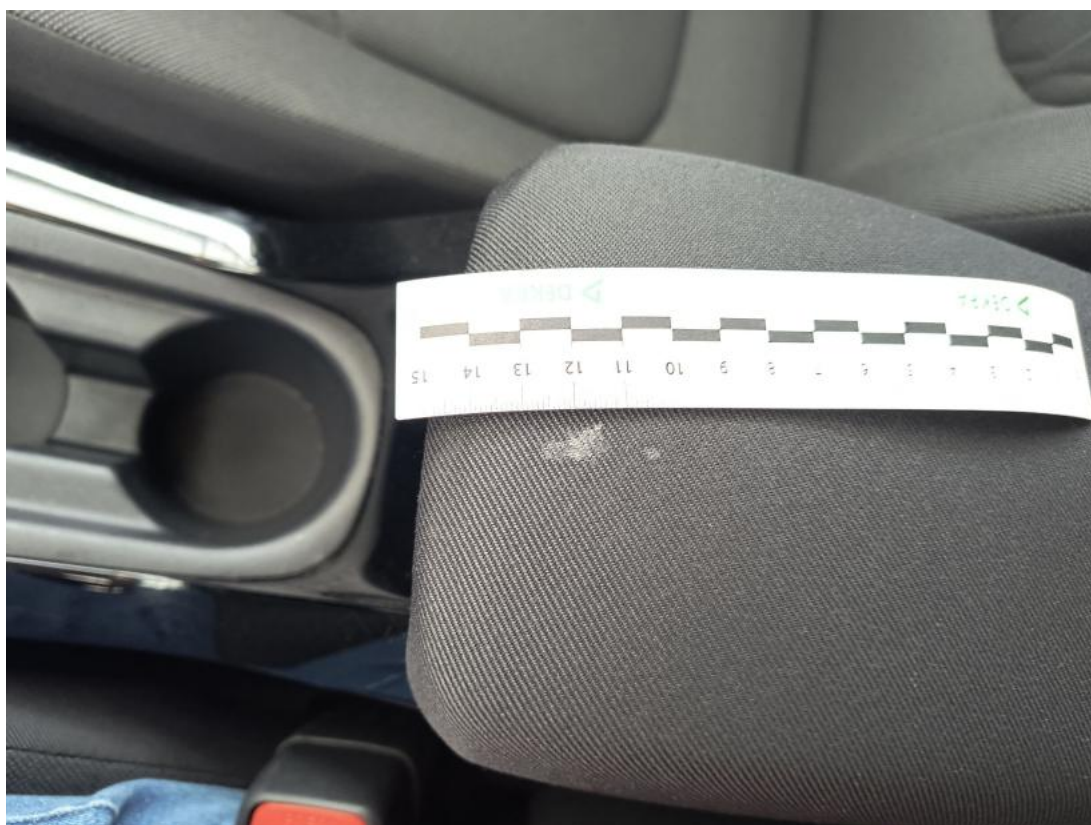
**Fot. 62**

Podłokietnik środkowy przedni - Inne 1

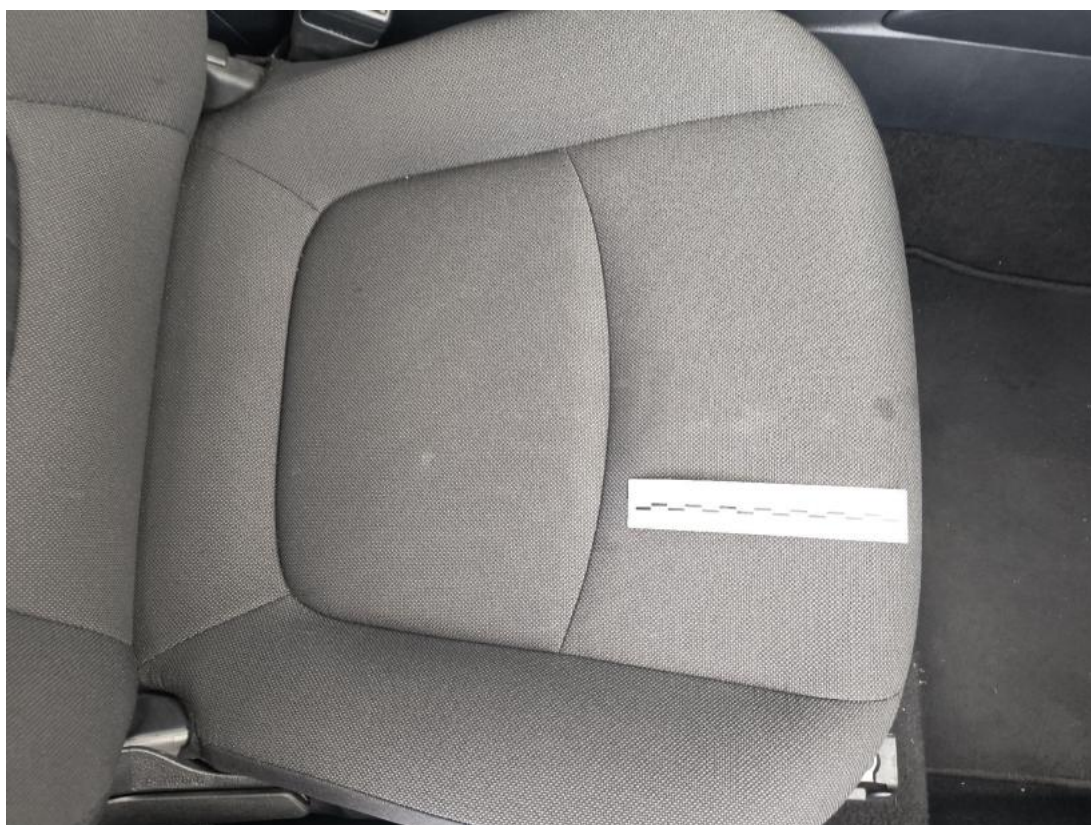
**Fot. 64**

Fotel prz. praw. - Inne 1

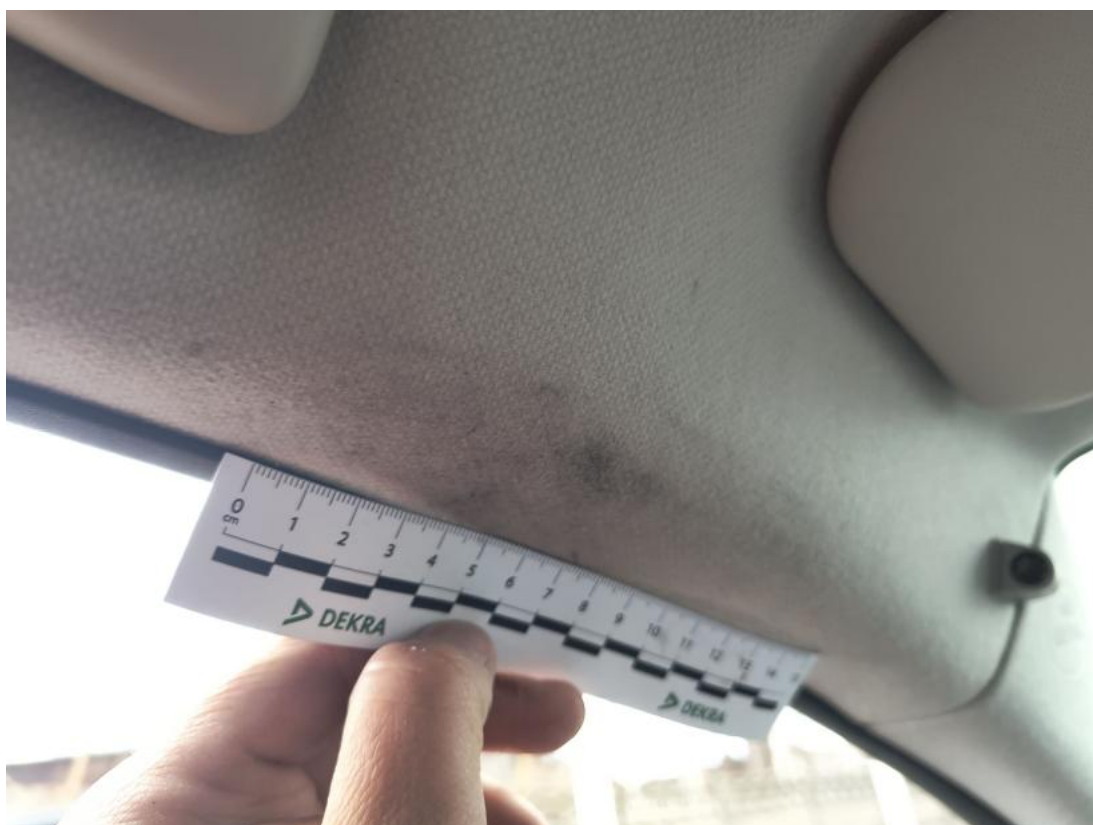
**Fot. 66**

Podsufitka - Inne 1
