Raport z oględzin pojazdu

Numer raportu	218766/3/26-11401	Data raportu	23-03-2026
Rzeczoznawcy	Arthur Rusik mgr inż. Przemysław Ostap	Data oględzin	19-03-2026
Nr zlecenia	PKOM(DZS)/GDA/22310/26/03/13	Miejsce oględzin	MDM AUTO (MAKURAT), ZAWODNIKÓ...

Numer identyfikacyjny (VIN)	JSAAZCA3S00524941
Marka, model	SUZUKI Swift 20-24
Typ, wersja	Swift 1.2 Dualjet SHVS Premiu...
Numer rejestracyjny	GD3M681
Silnik (rodz./poj./moc)	benz./1197 ccm/61 kW
Stan licznika	113 281 km
Data 1. rej./rok prod.	11-05-2021/2021
Data nast. bad. techn.	11-05-2026
Nadwozie	hatchback 5/5
Lakier	szary/METALIK
Skrzynia biegów	automatyczna

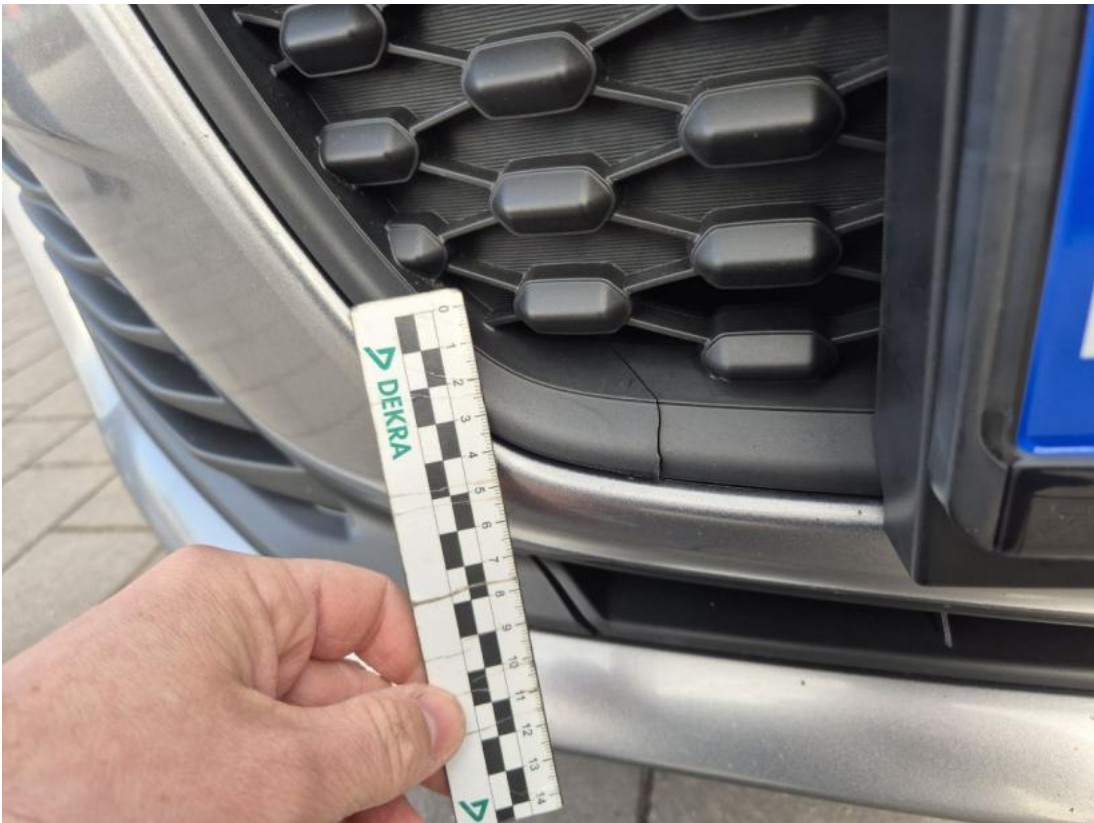
Fot. 33

Atrapa przednia - Pęknięcie/rozerwanie 1

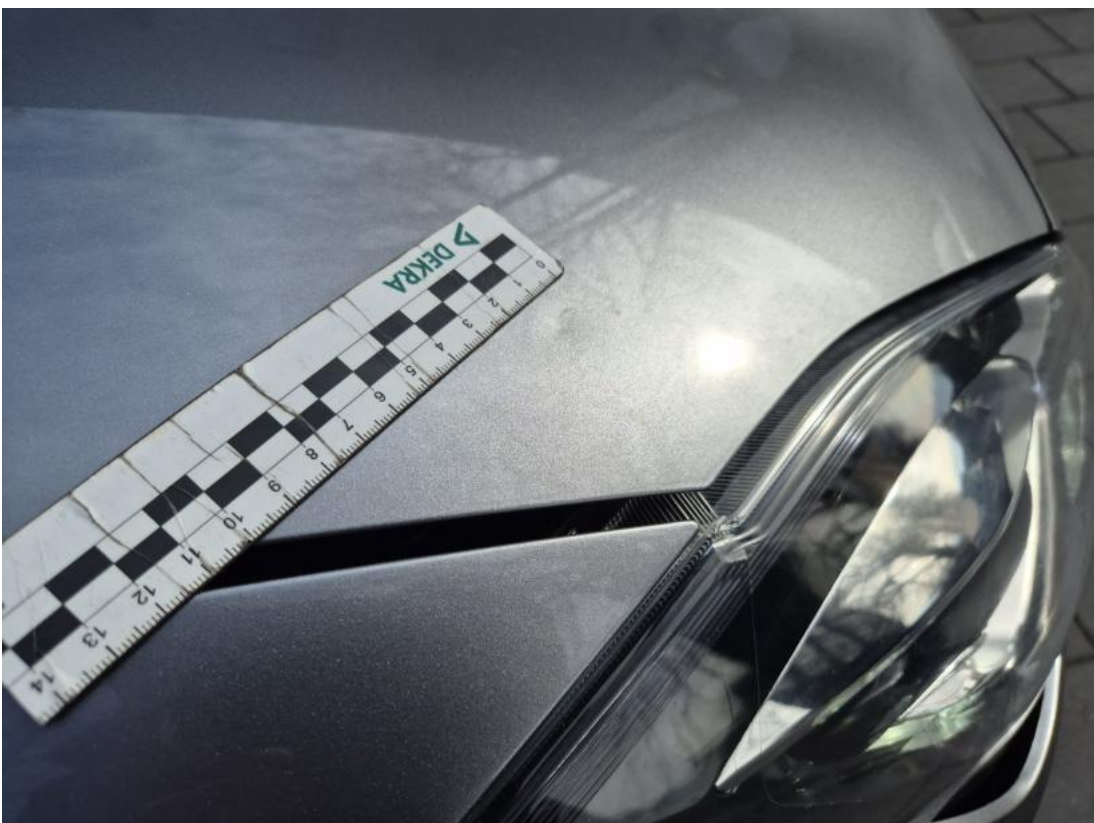
Fot. 34

Pokrywa komory silnika - Wgniecenie/odkształcenie 1

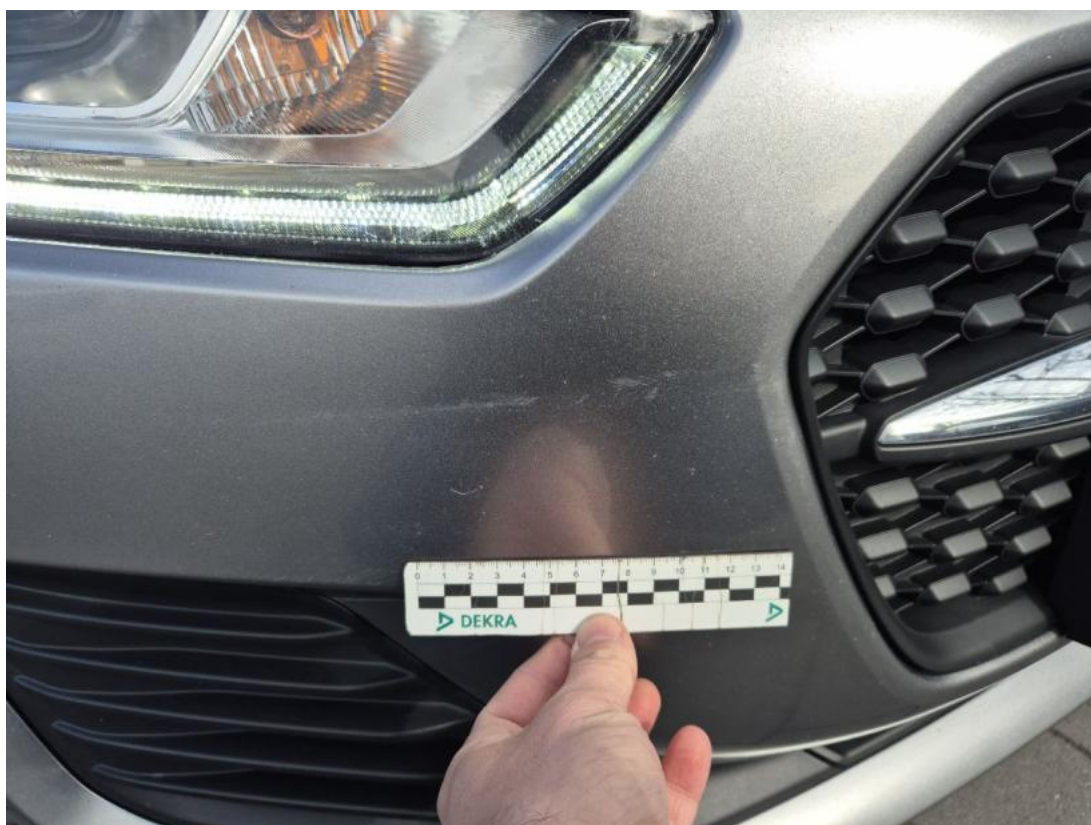
Fot. 36

Zderzak - Rysa/odprysk 1

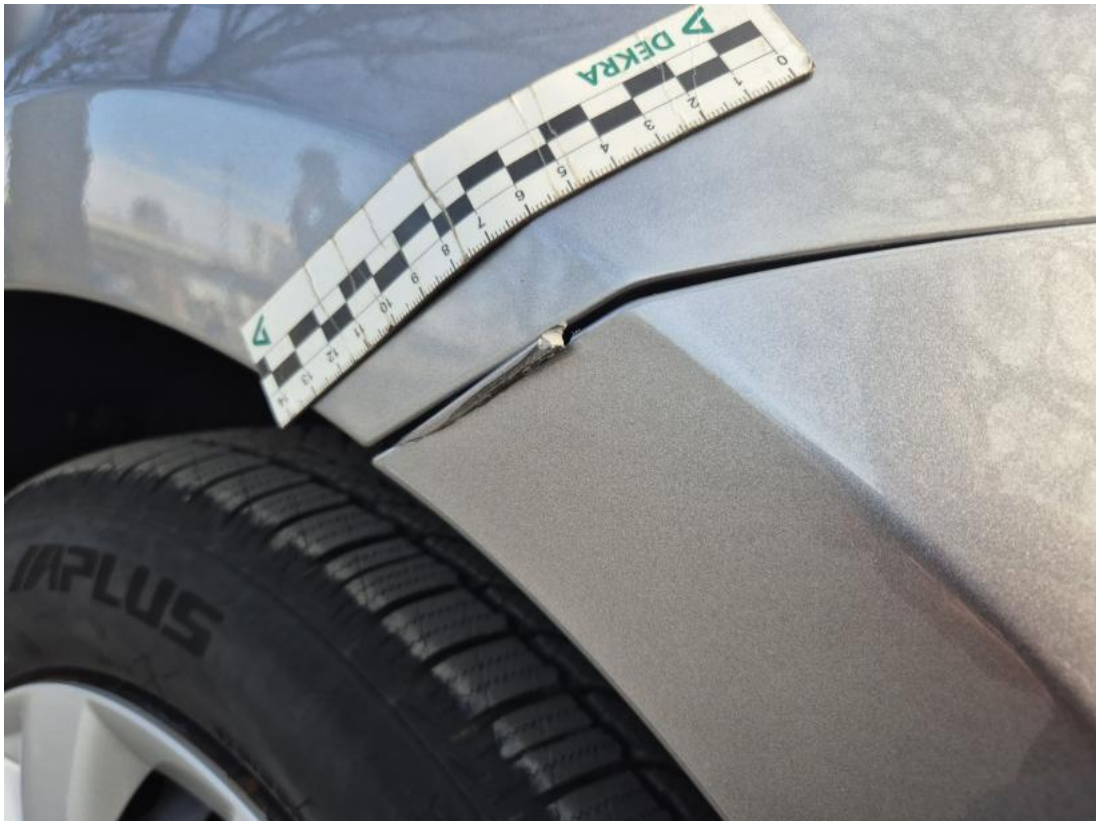
Fot. 37

Zderzak - Pęknięcie/rozerwanie 1

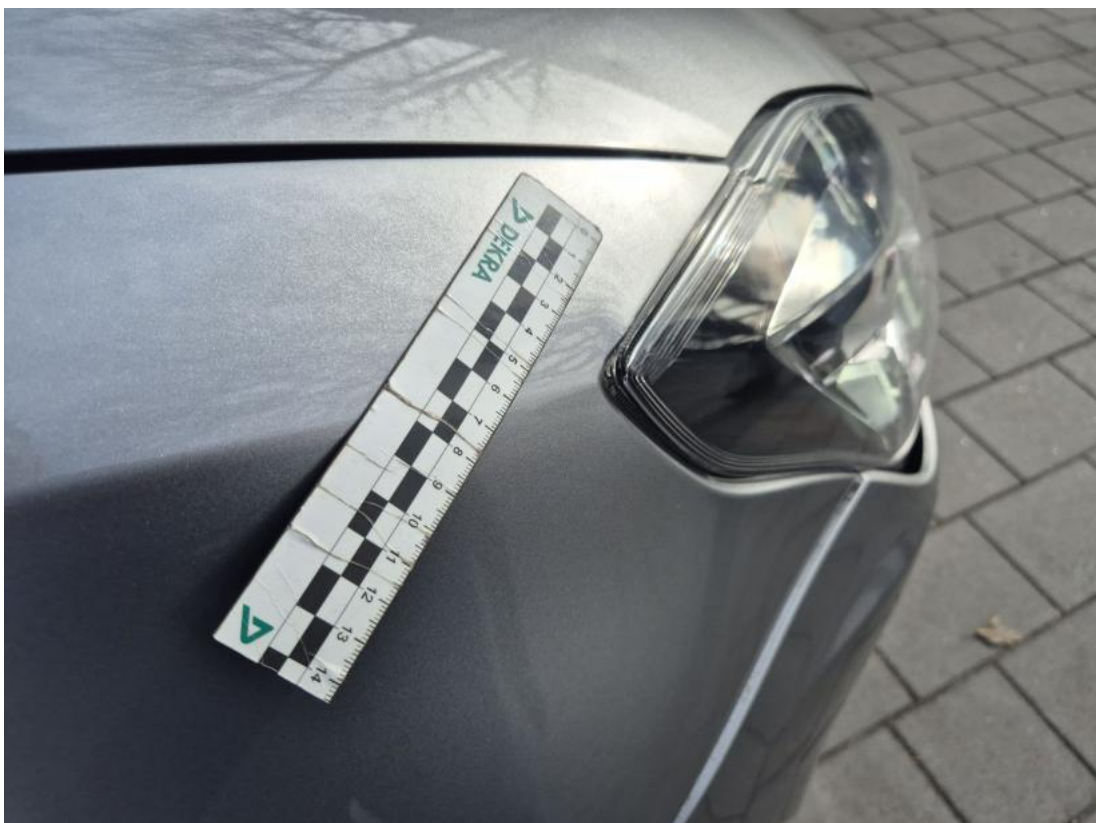
Fot. 38

Błotnik przedni P - Wgniecenie/odkształcenie 1

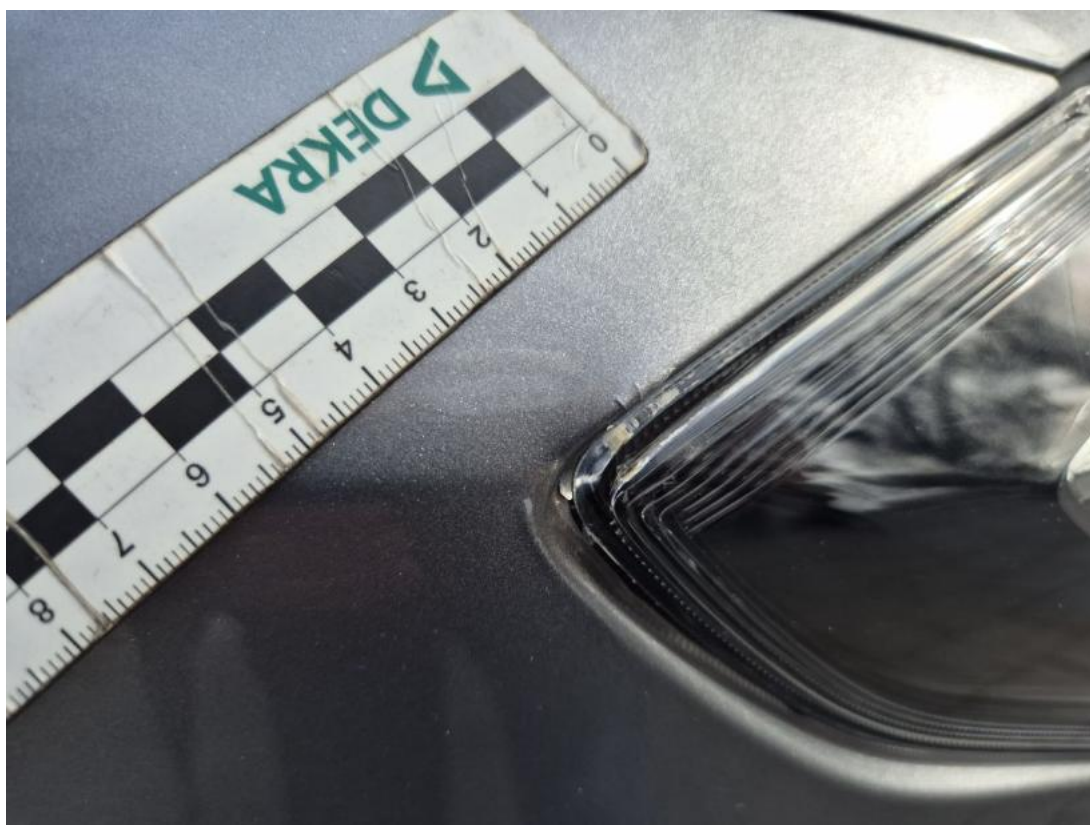
Fot. 39
Błotnik przedni P - Wgniecenie/odkształcenie 2

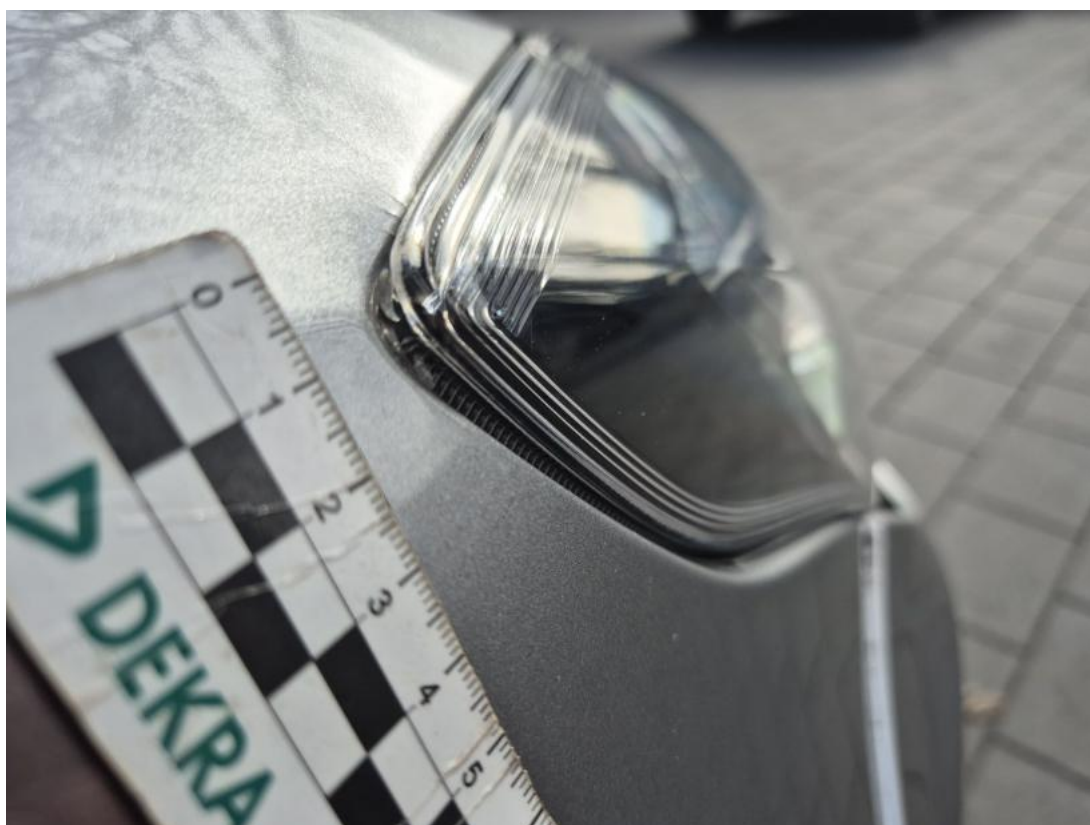
Fot. 40
Reflektor P - Rysa/odprysk 1

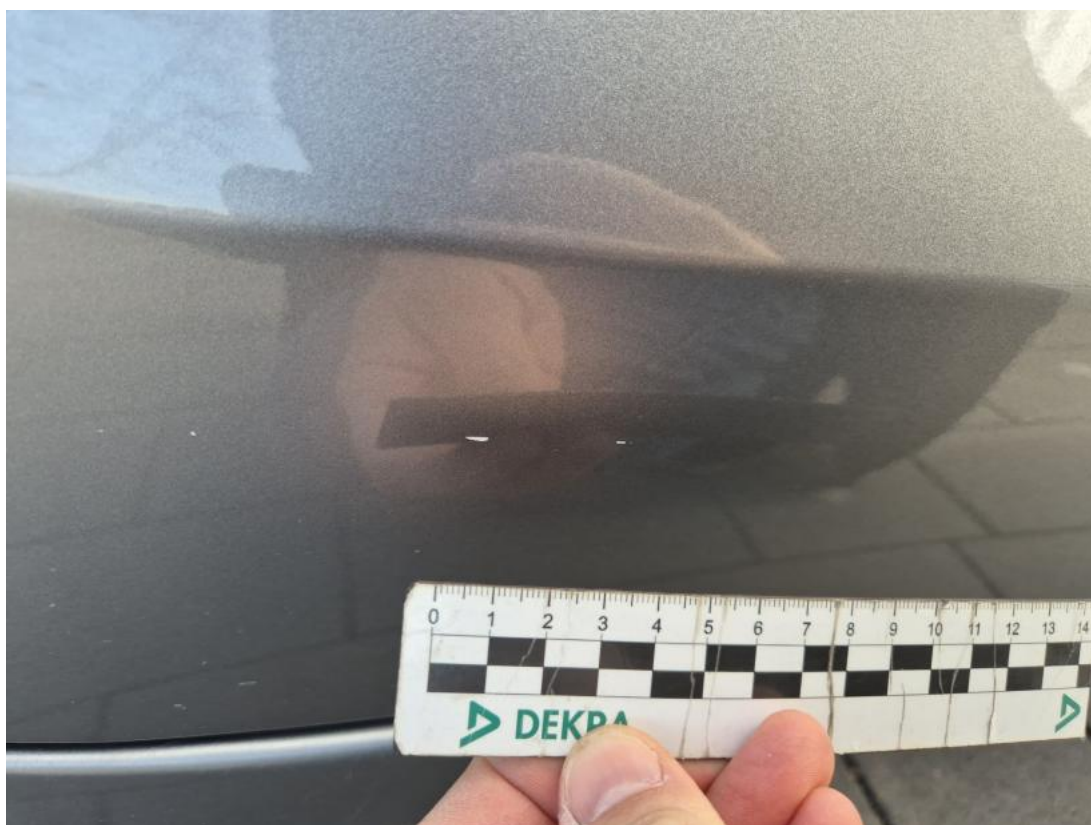
Fot. 41
Drzwi tylne P - Rysa/odprysk 1

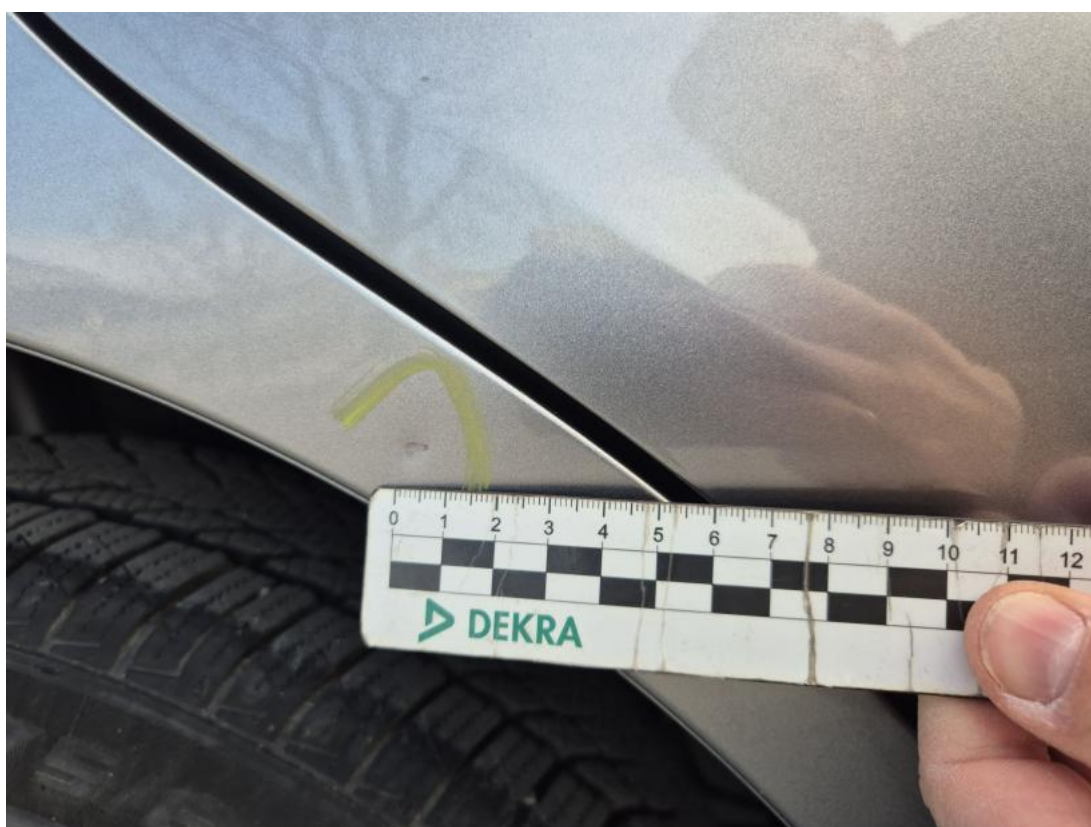
Fot. 42
Błotnik tylny P / Ściana boczna P - Rysa/odprysk 1

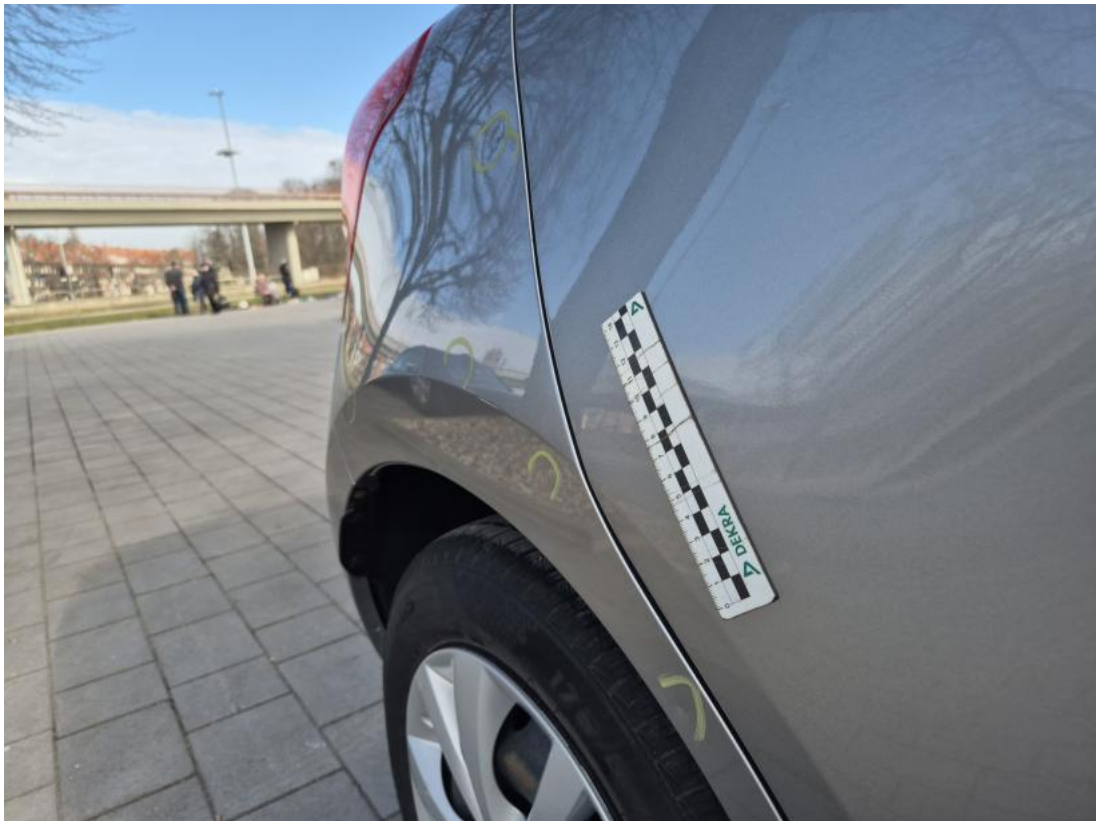
Fot. 43

Błotnik tylny P / Ściana boczna P - Wgniecenie/odkształcenie 1

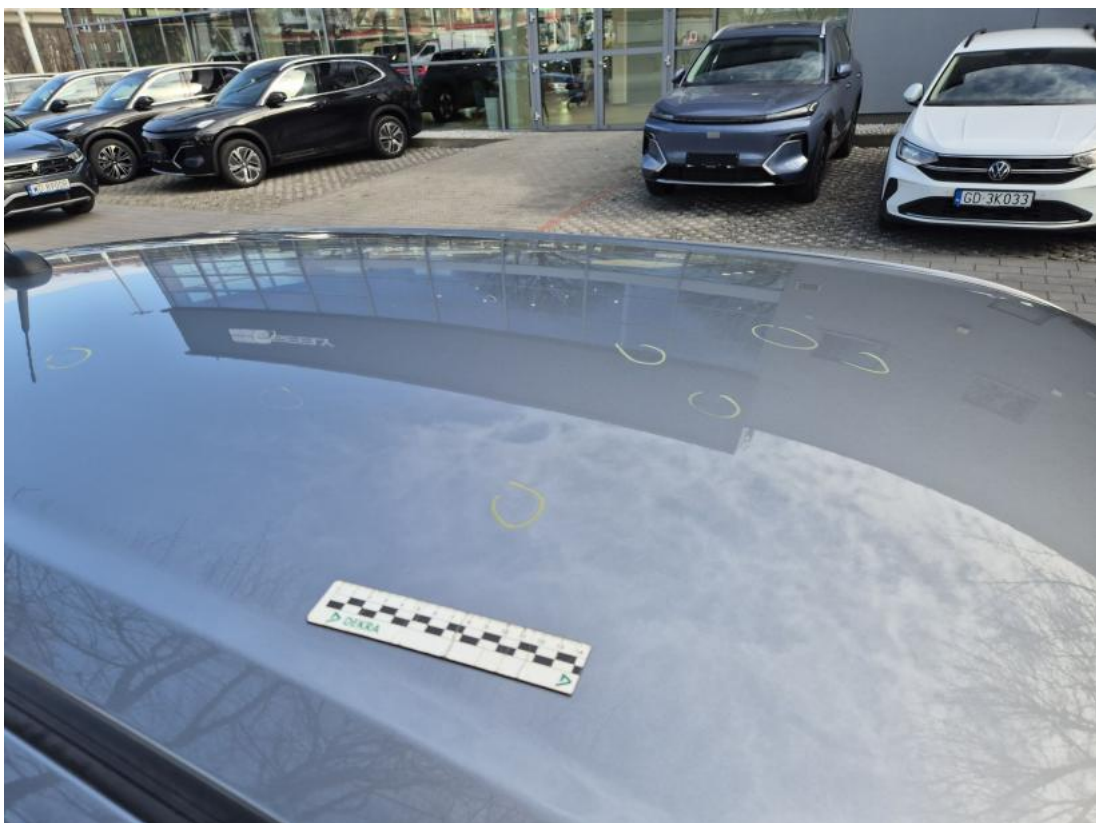
Fot. 44

Dach - Wgniecenie/odkształcenie 1

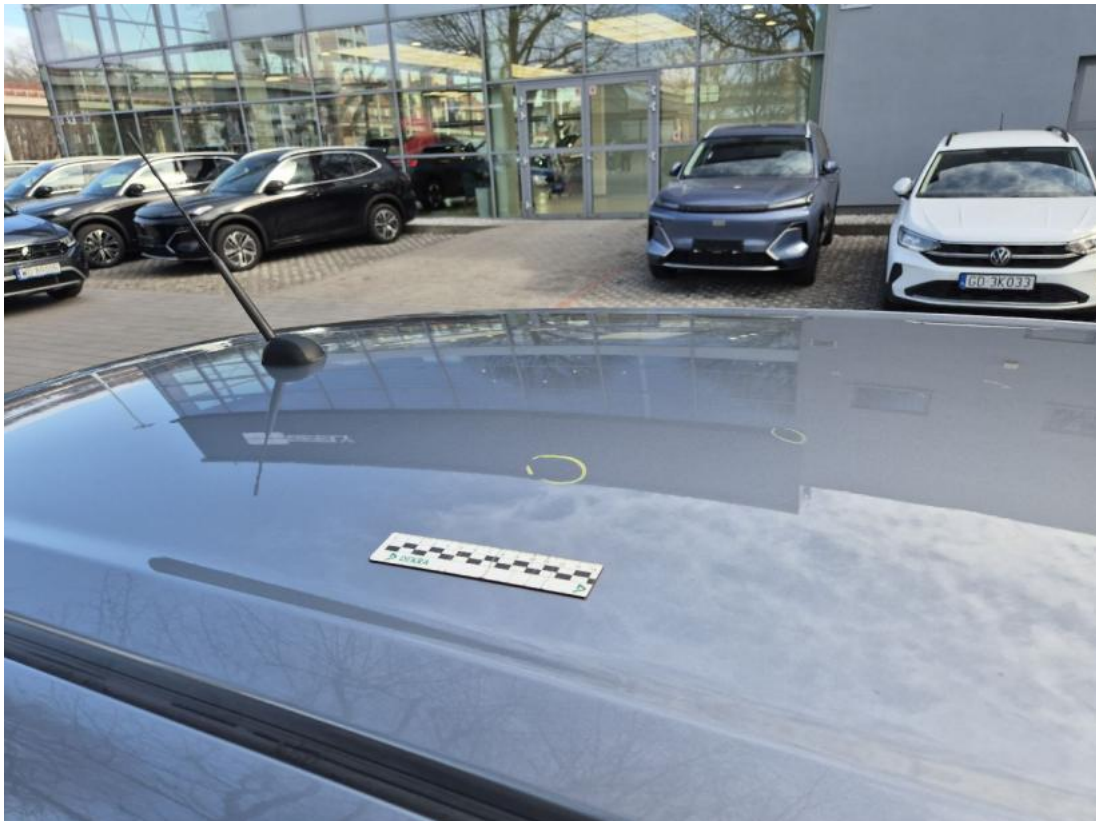
Fot. 45

Dach - Wgniecenie/odkształcenie 2

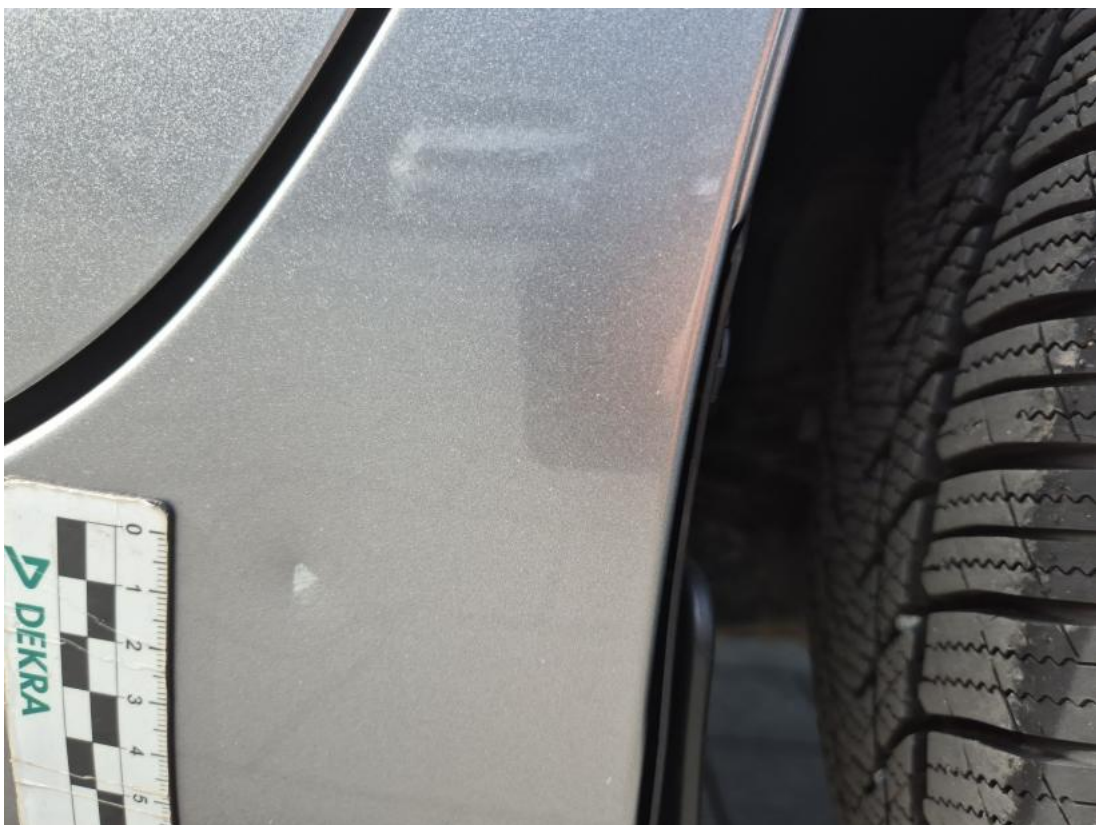
Fot. 46

Błotnik tylny L / Ściana boczna L - Rysa/odprysk 1

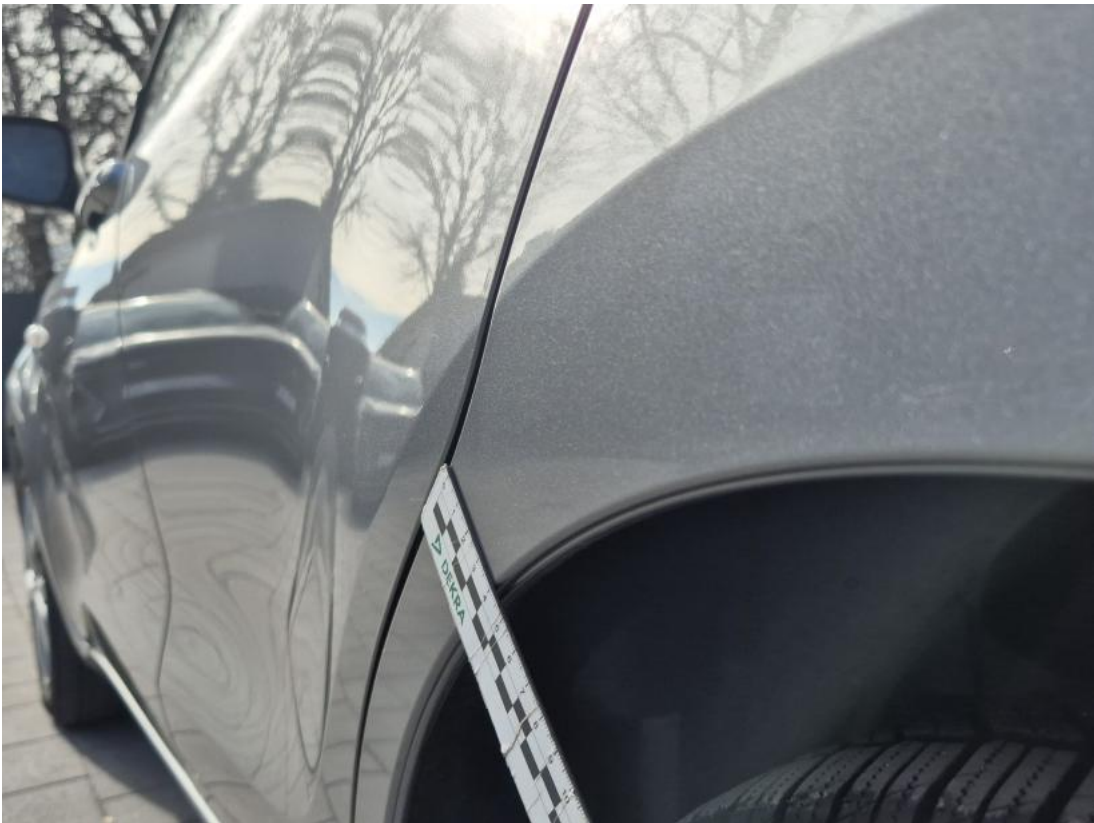
Fot. 47

Błotnik tylny L / Ściana boczna L - Wgniecenie/odkształcenie 1

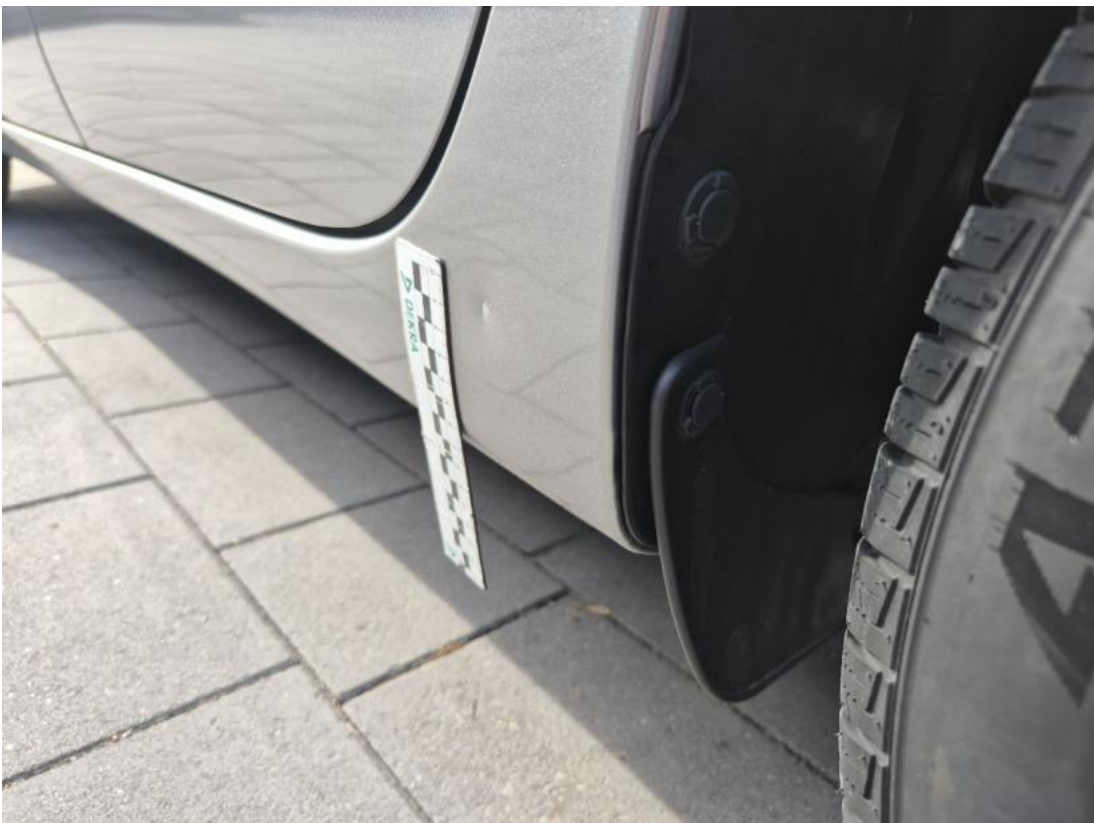
Fot. 48

Błotnik tylny L / Ściana boczna L - Wgniecenie/odkształcenie 2

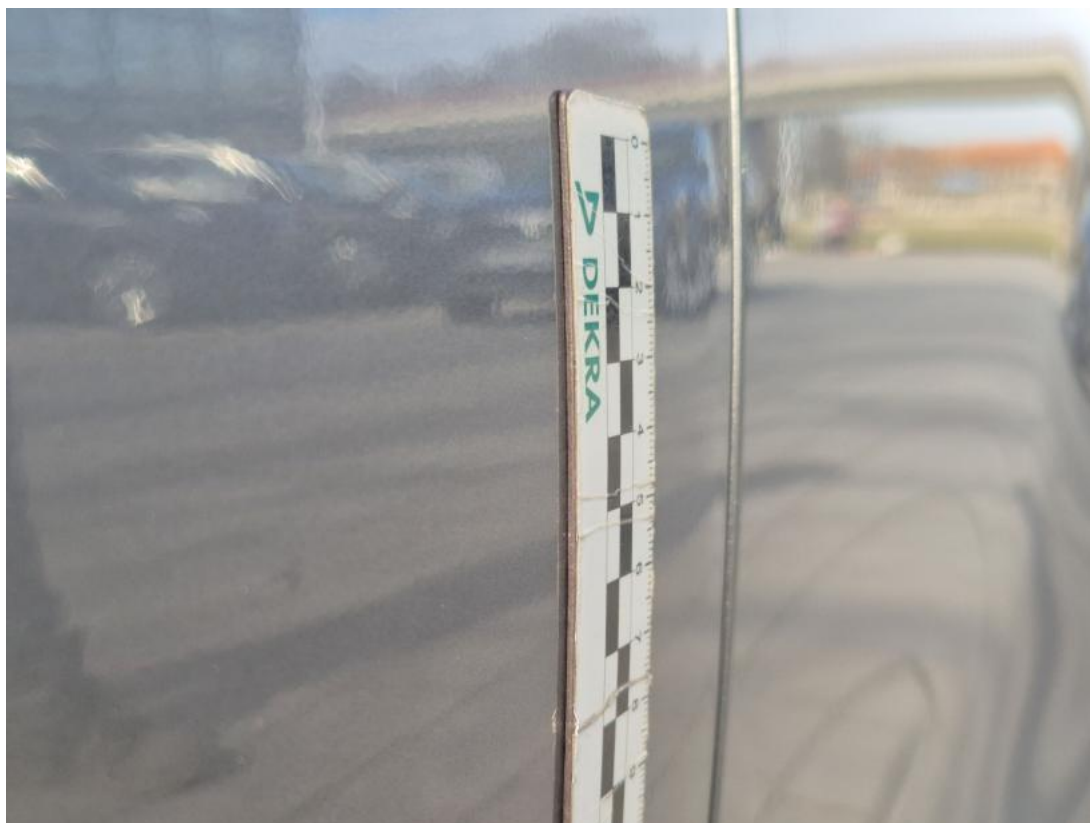
Fot. 49
Drzwi przed L - Wgniecenie/odkształcenie 1

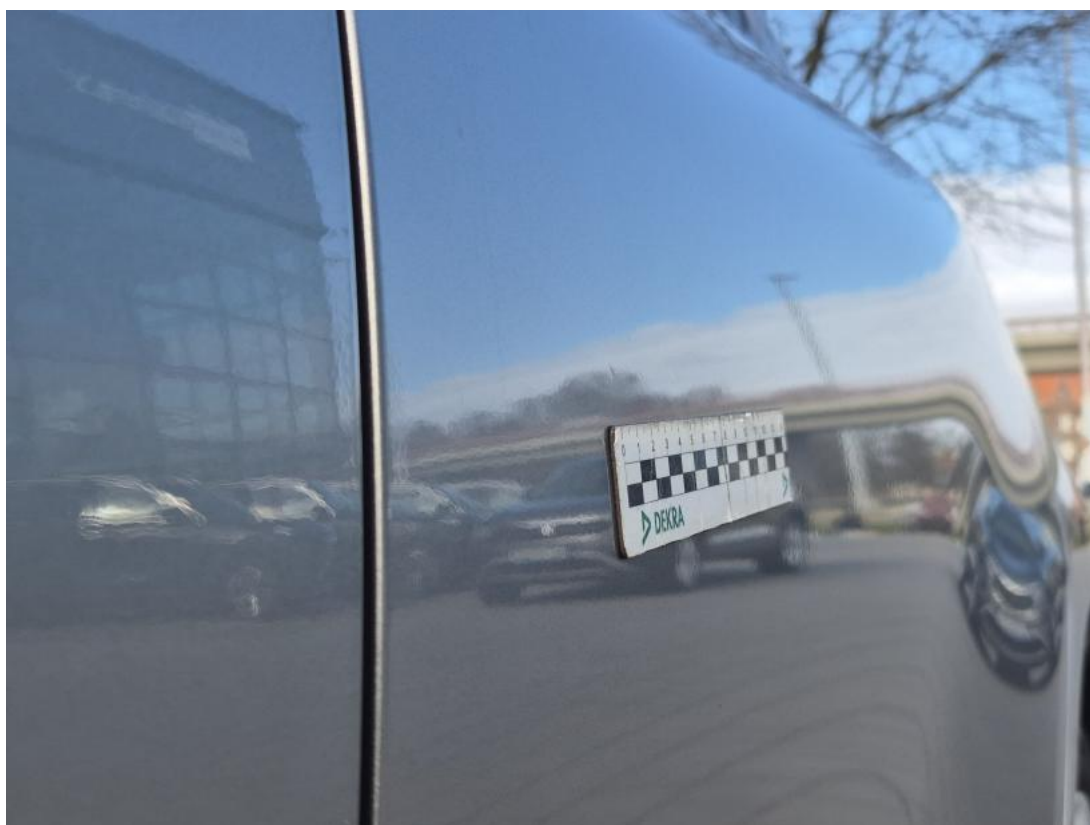
Fot. 50
Drzwi tylne L - Wgniecenie/odkształcenie 1
