Raport z oględzin pojazdu

Numer raportu	396085/5/25-9573	Data raportu	09-05-2025
Rzeczoznawca	Jan Rybołowik	Data oględzin	08-05-2025
Nr zlecenia	PCM(DZS)/GDA/31597/25/04/30	Miejsce oględzin	MASTER1 WARSZAWA/KLAUDYN, ES...

Numer identyfikacyjny (VIN)	VF1R9800563442516
Marka, model	RENAULT Clio IV 16-20
Typ, wersja	Clio 0.9 Energy TCe Alize
Numer rejestracyjny	WD9952M
Silnik (rodz./poj./moc)	benz./898 ccm/66 kW
Stan licznika	116 941 km
Data 1. rej./rok prod.	12-11-2019/2019
Data nast. bad. techn.	12-11-2024
Nadwozie	hatchback 5/5
Lakier	biały/2-warstwowy uni
Skrzynia biegów	manualna

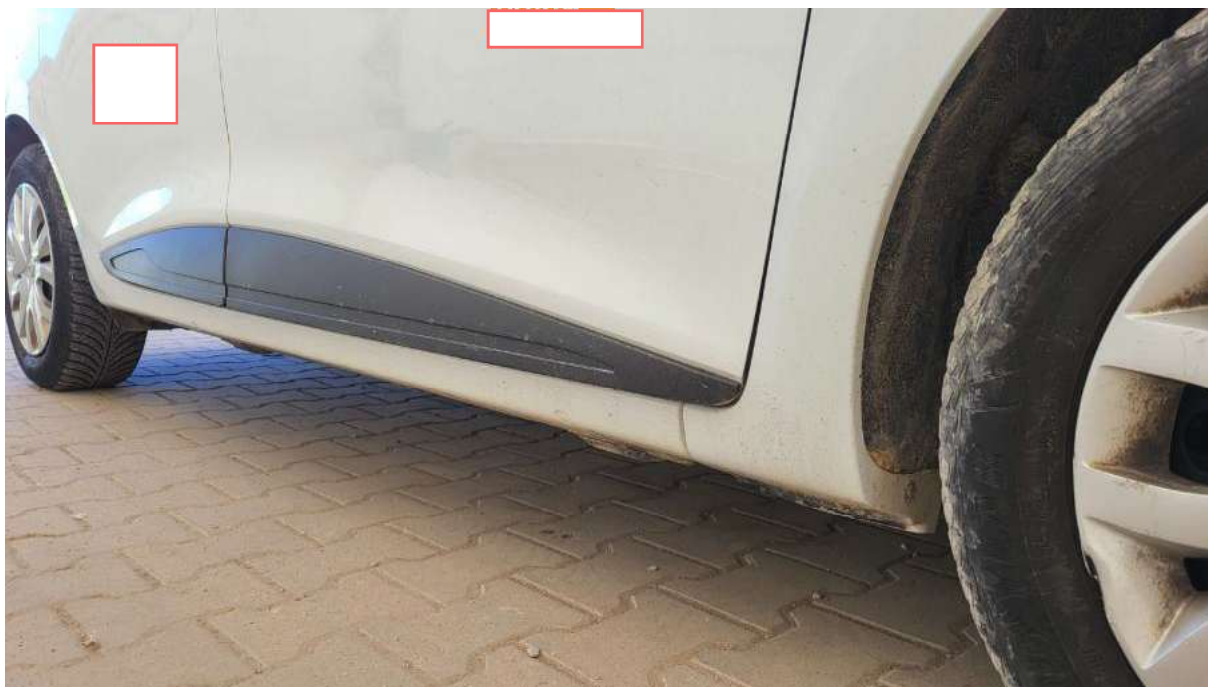
Fot. 4

Próg prawy (widok od przodu)

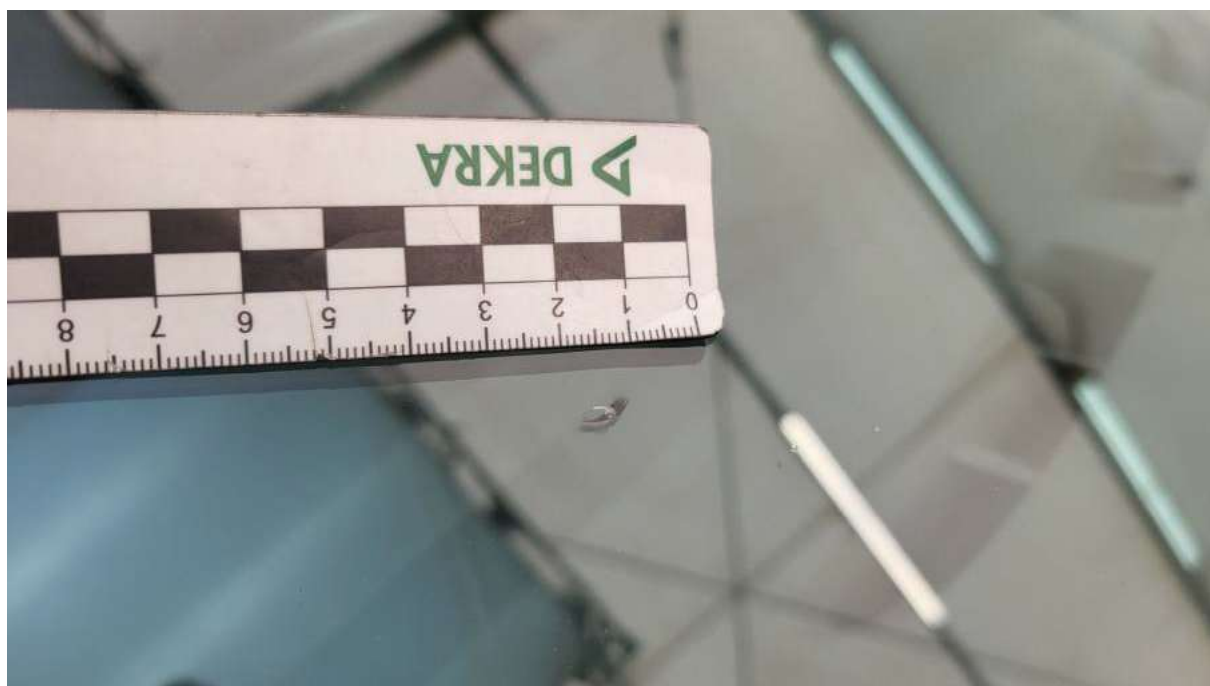
Fot. 32
Szyba czołowa - Pęknięcie/rozerwanie 1

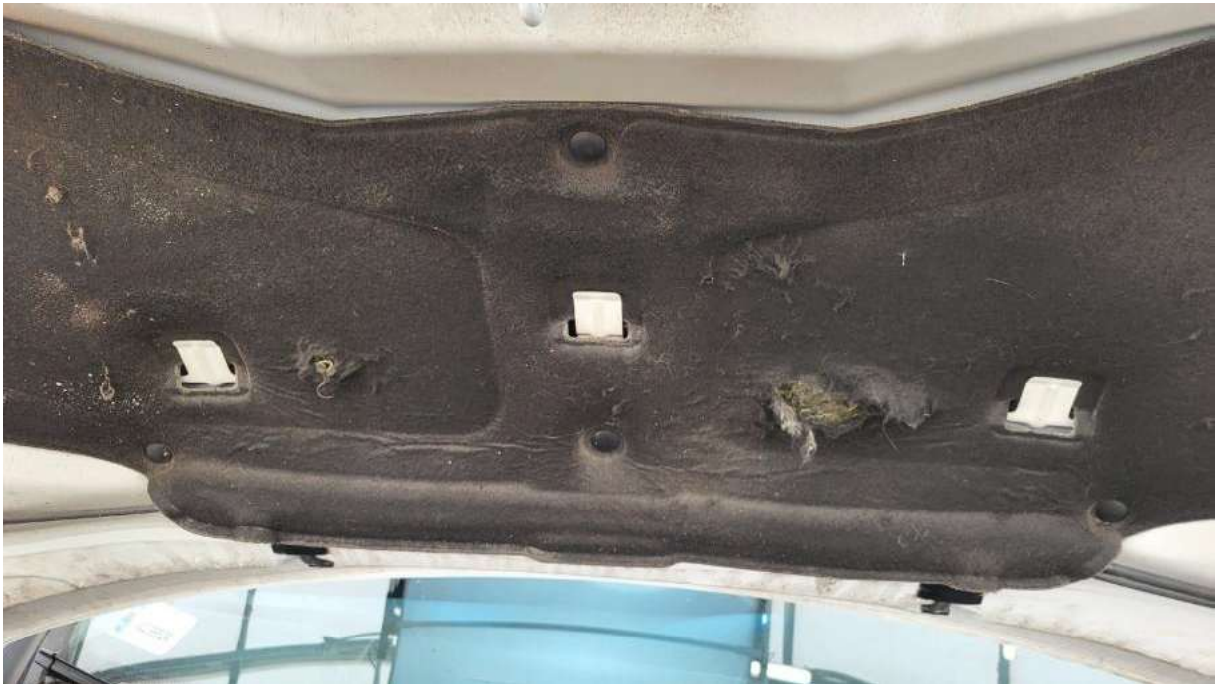
Fot. 33

Wykładzina pokrywy komory silnika - Pęknięcie/rozerwanie 1

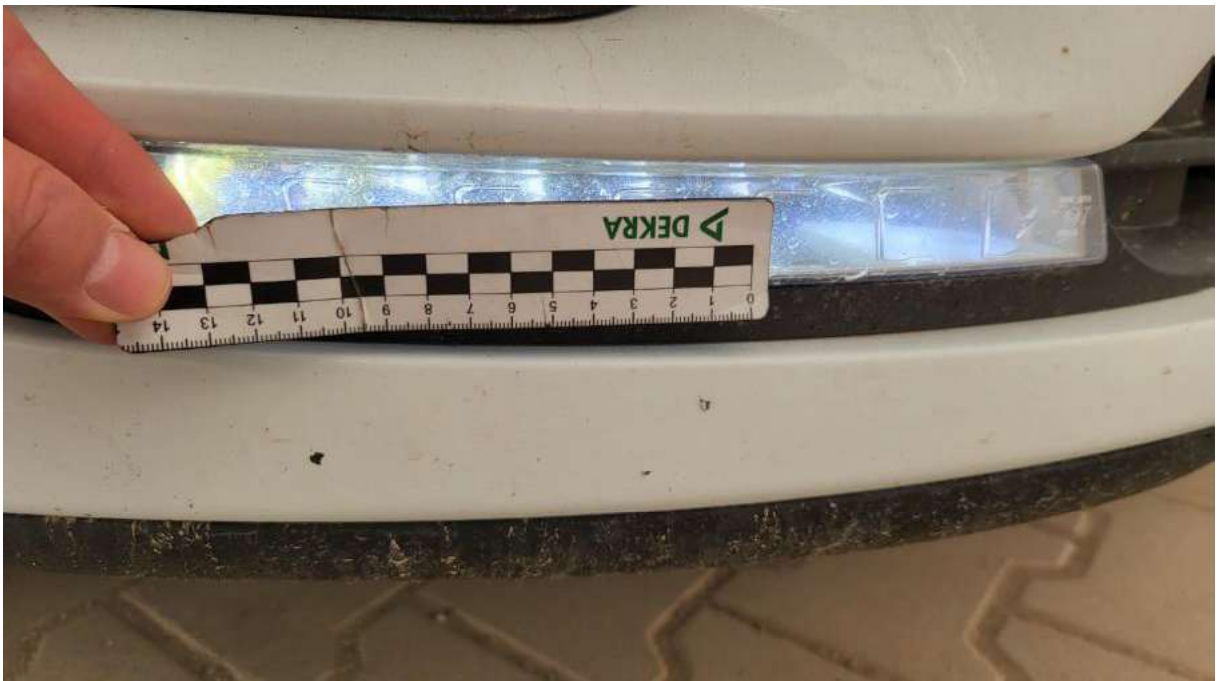
Fot. 34

Zderzak - Rysa/odprysk 1

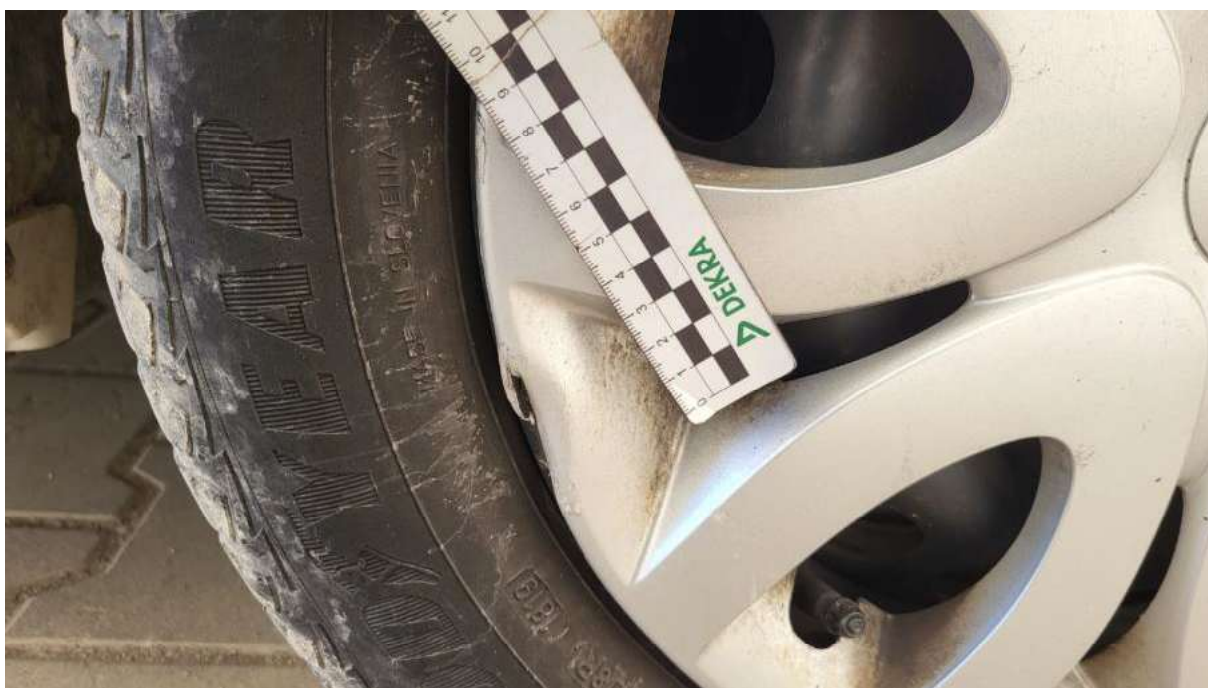
Fot. 35

Kółpak przedni P - Pęknięcie/rozerwanie 1

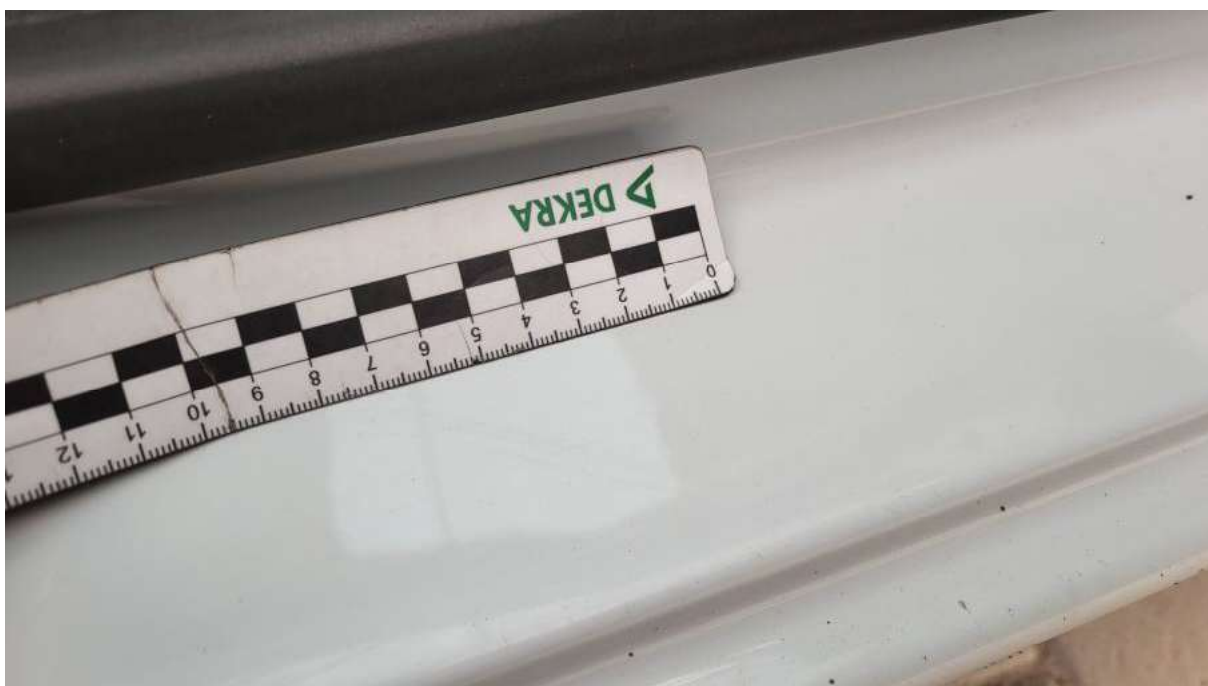
Fot. 36

Próg P - Wgniecenie/odkształcenie 1

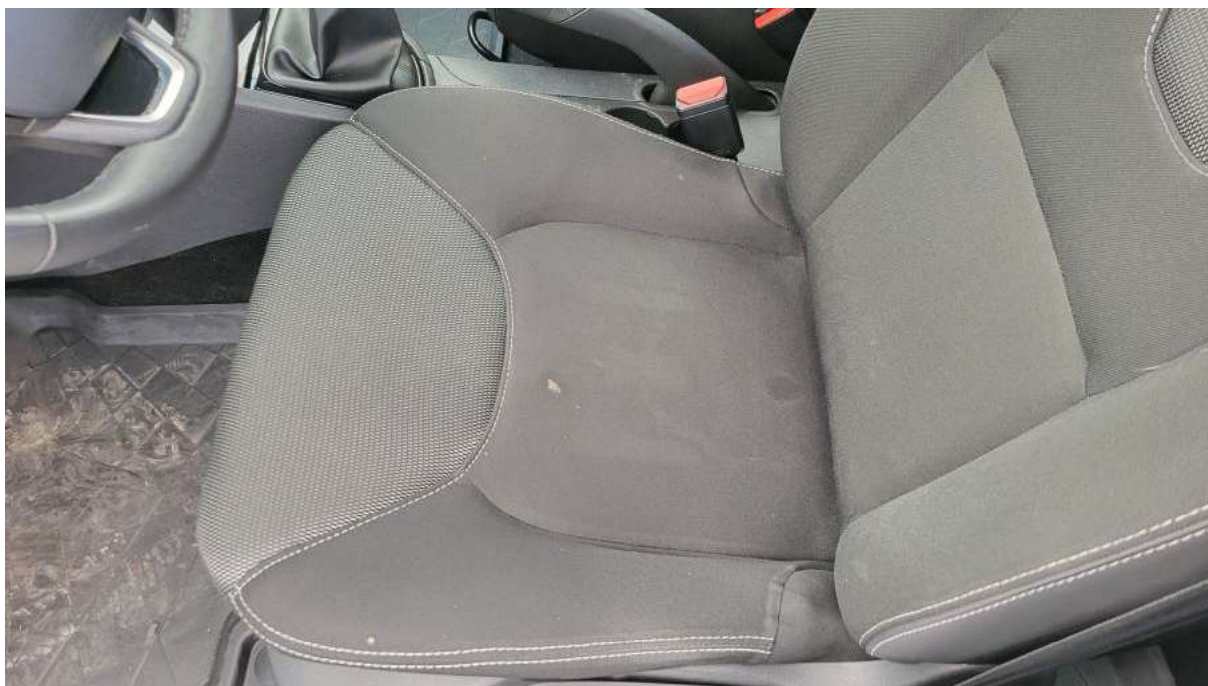
6	Tapicerka siedziska 1.rząd L	zabrudzenie		
---	------------------------------	-------------	--	--

Fot. 37
Fotel prz. lew. - Inne 1

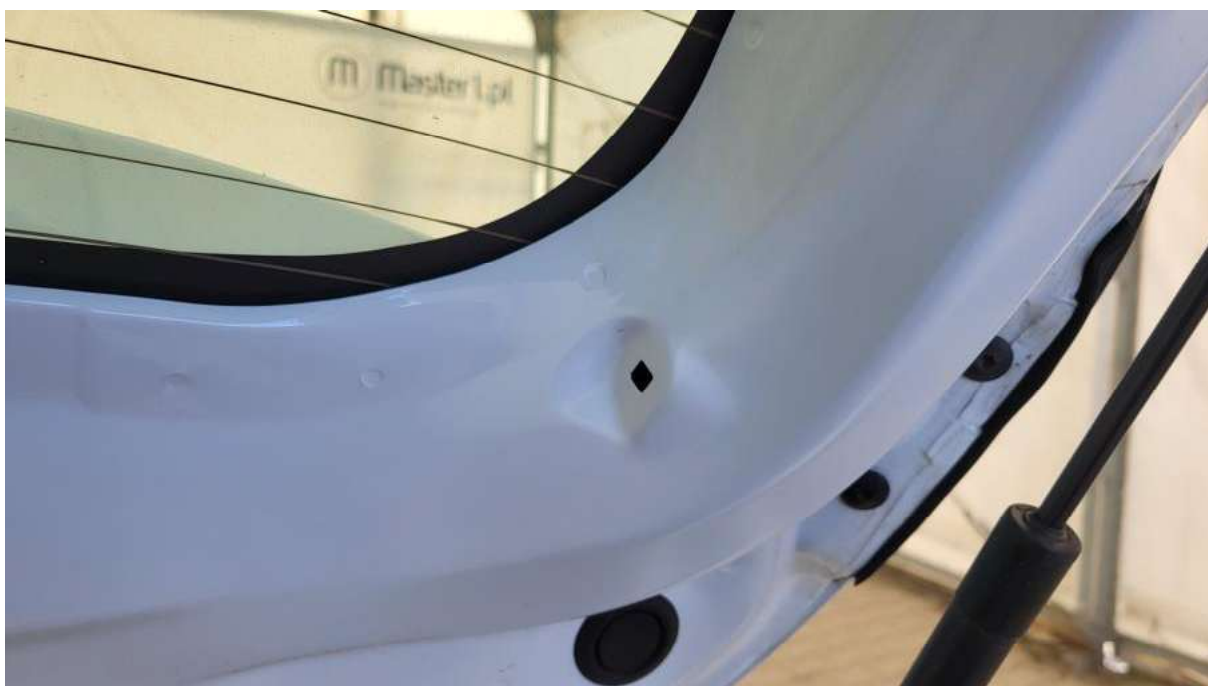
Fot. 38
Wykładzina pokrywy tylnej - Inne 1
