Raport z oględzin pojazdu

Numer raportu	214681/4/25-11401	Data raportu	11-04-2025
Rzeczoznawcy	Wiktor Łukiesz (NEW) mgr inż. Przemysław Ostap	Data oględzin	10-04-2025
Nr zlecenia	PCM(DZS)/GDA/25346/25/04/07	Miejsce oględzin	MM CARS WROCLAW PZS, WYŚCIGO...

Numer identyfikacyjny (VIN)	W0VZT6EH6L1018135
Marka, model	OPEL Insignia B Grand Sport ...
Typ, wersja	Insignia 2.0 CDTI 4x4 Innovati...
Numer rejestracyjny	WD3644N
Silnik (rodz./poj./moc)	diesel/1956 ccm/154 kW
Stan licznika	148 152 km
Data 1. rej./rok prod.	25-02-2020/2020
Data nast. bad. techn.	21-02-2026
Nadwozie	hatchback 5/5
Lakier	szary/METALIK
Skrzynia biegów	automatyczna

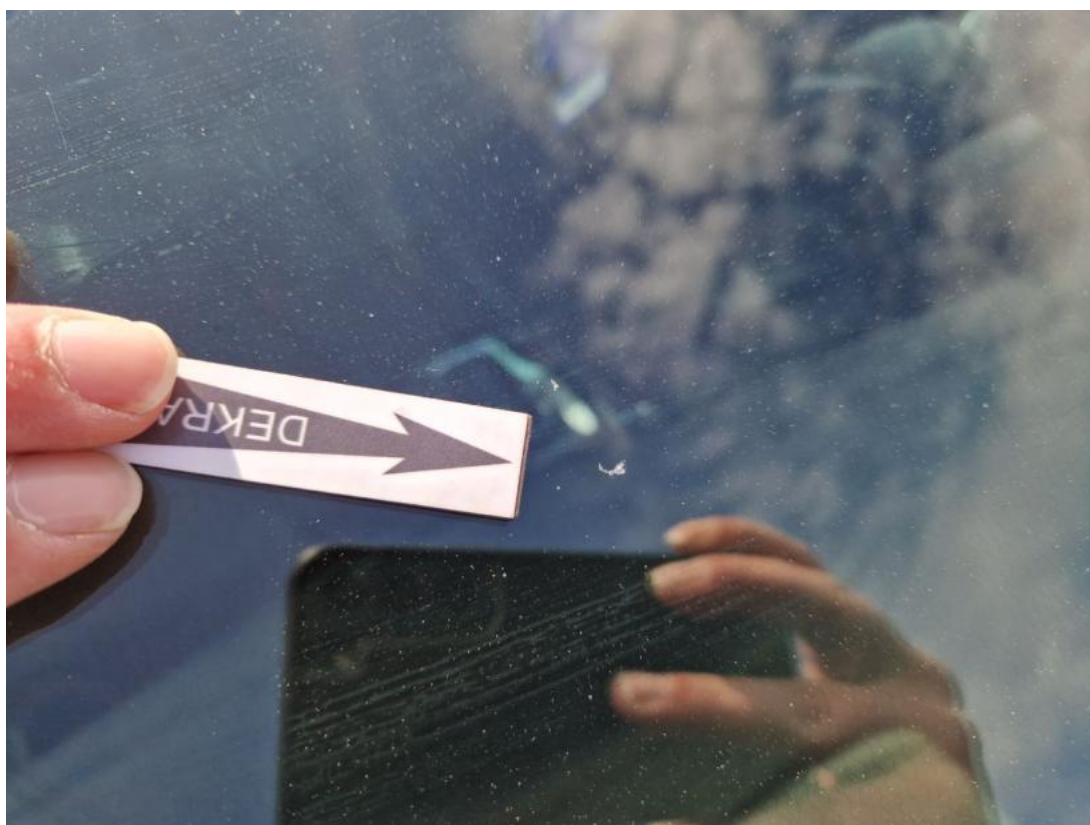
Fot. 40

Poz.	Nazwa pozycji	Opis uszkodzeń	Kwalifik.	Naprawa [rbg]
1	Drzwi przednie (nieuzbrojone) R	wgniecenie/odkształcenie	NA	0.8
2	Szyba przednia barwiona/ogrzew.	rysa/odprysk

Szyba czołowa - Rysa/odprysk 1

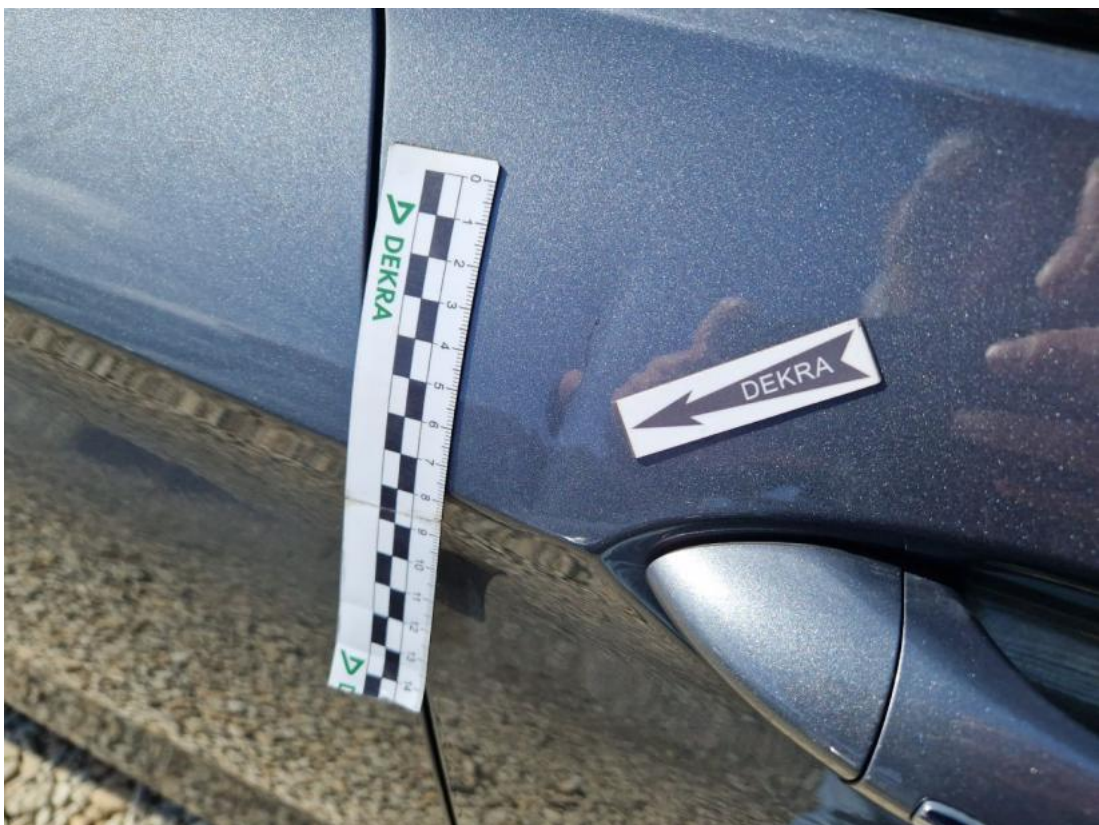
Fot. 42

Drzwi przednie P - Wgniecenie/odkształcenie 1

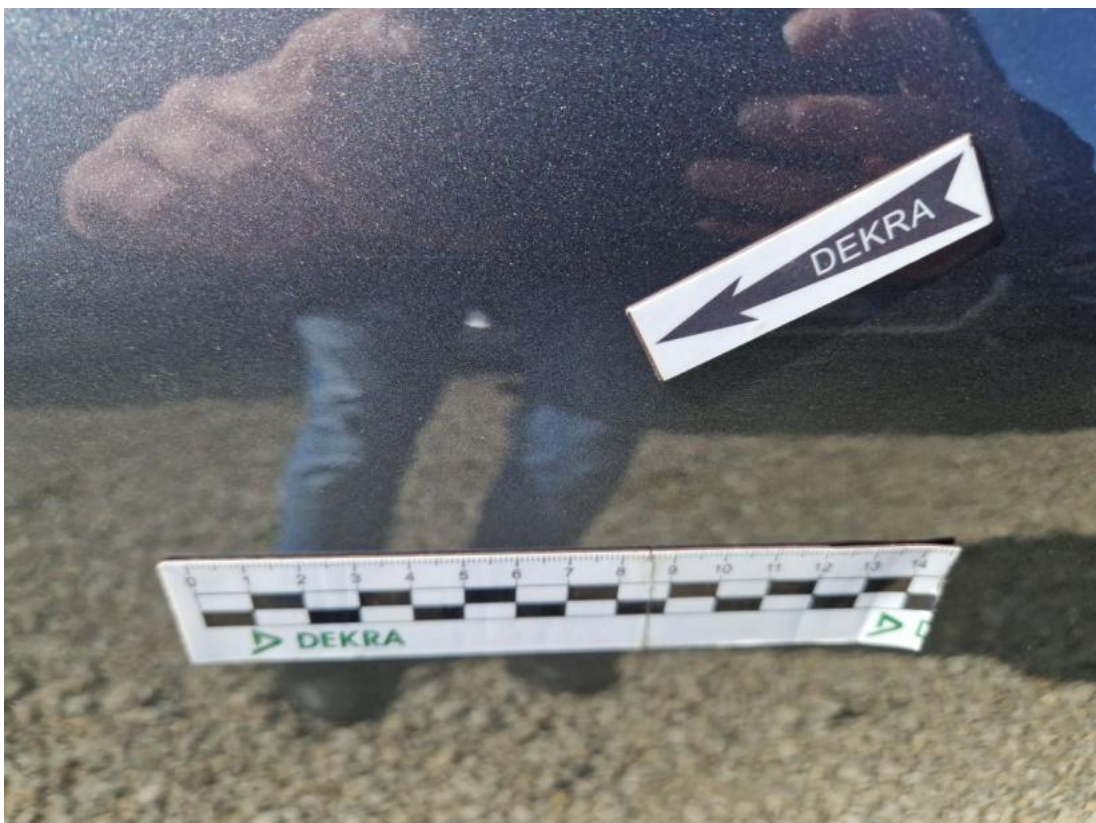
Fot. 44

3	Drzwi przednie (nieuzbrojone) L	rysa/odprysk		
4	Drzwi tylne (nieuzbrojone) R	wgniecenie/odkształcenie		
5	Okładzina zderzaka tylnego	rysa/odprysk		
6	Błotnik tylny L	rysa/odprysk		
7	Błotnik tylny R	wgniecenie/odkształcenie

Drzwi tylne P - Wgniecenie/odkształcenie 1

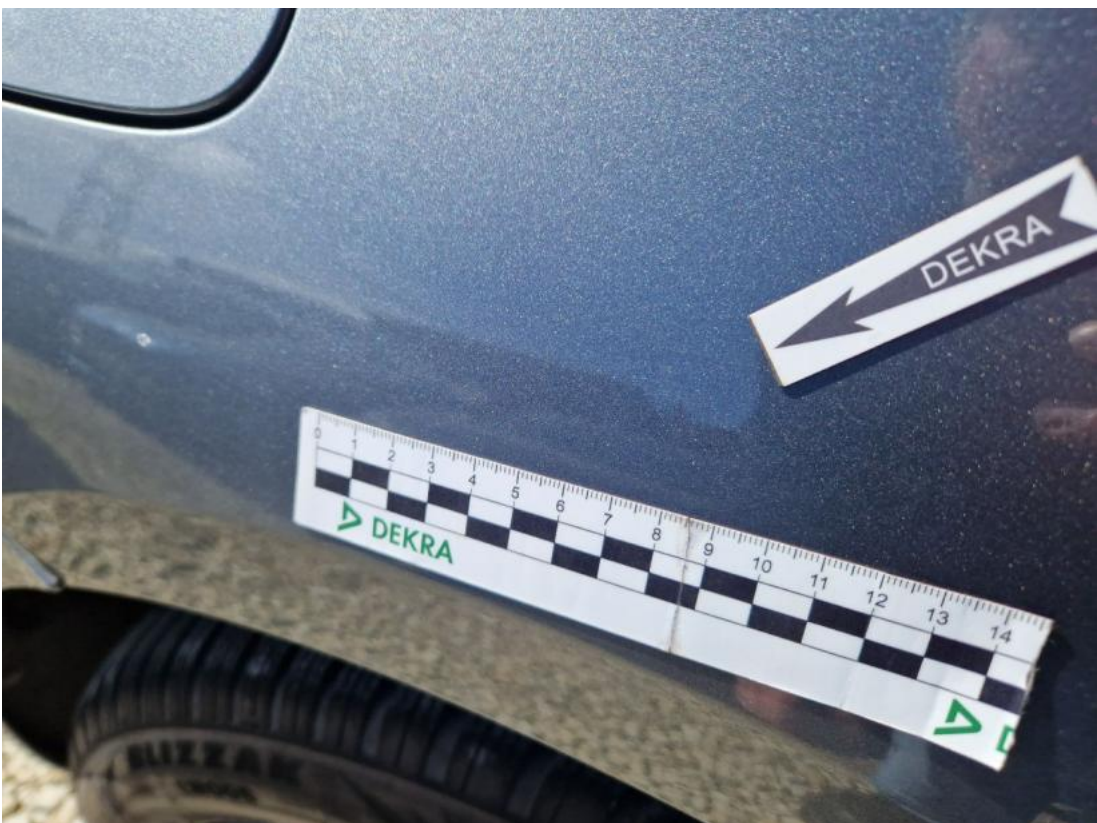
Fot. 46

Błotnik tylny P / Ściana boczna P - Wgniecenie/odkształcenie 1

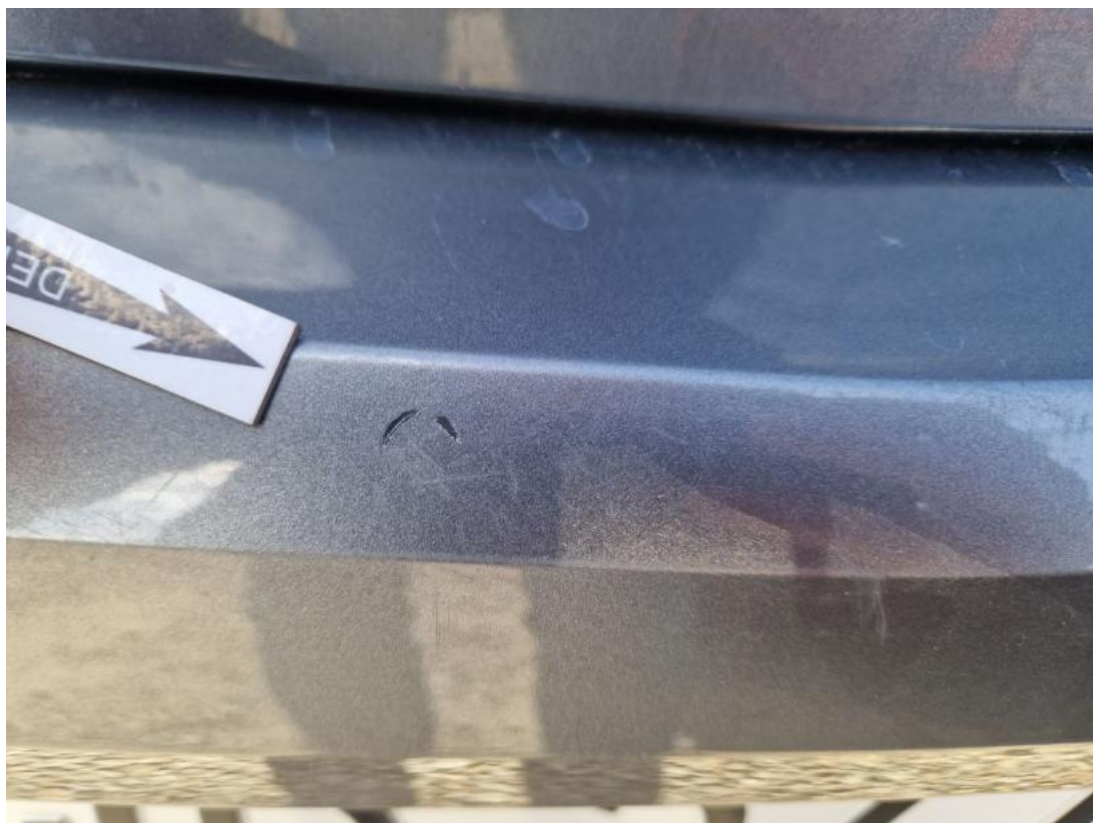
Fot. 49

Zderzak tylny cz górna - Rysa/odprysk 1

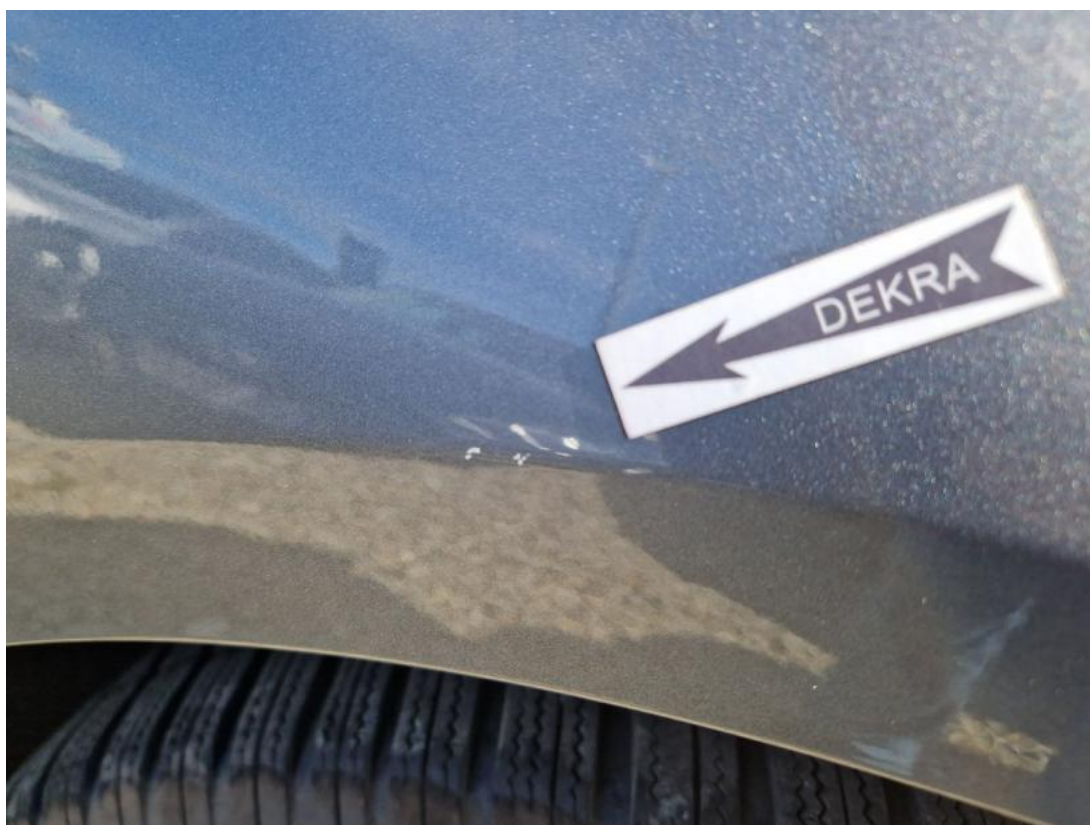
Fot. 51

Błotnik tylny L / Ściana boczna L - Rysa/odprysk 1

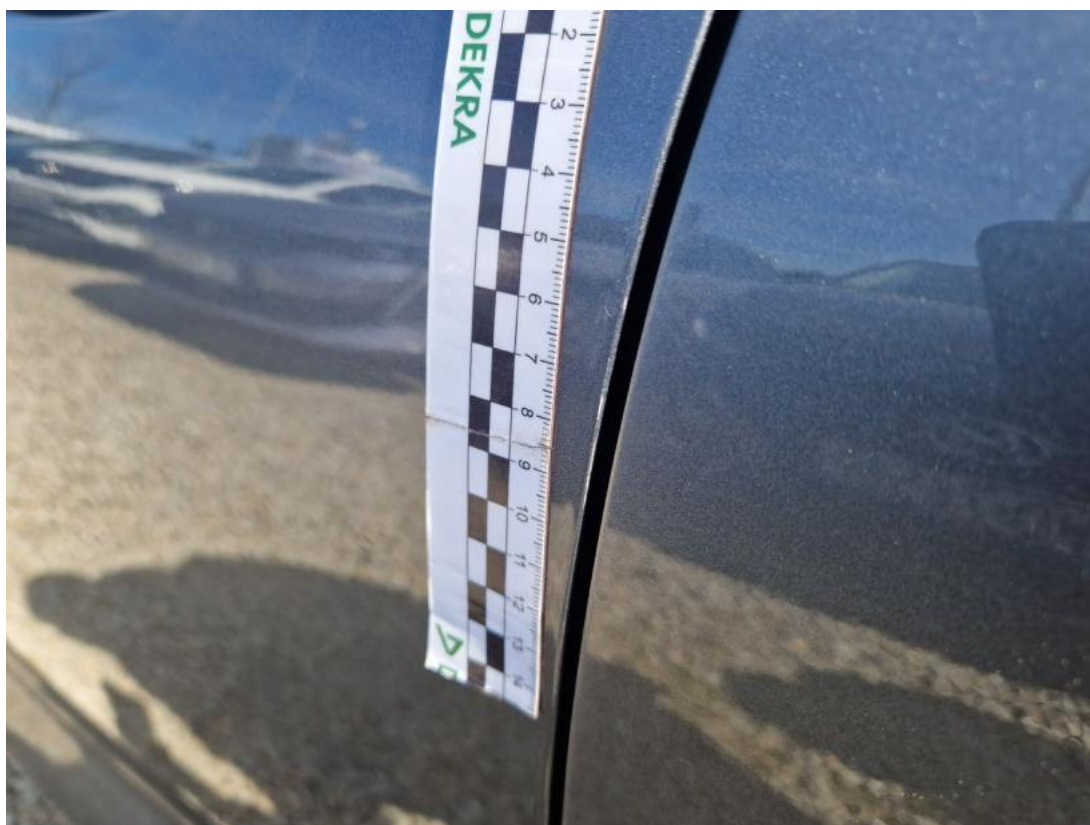
Fot. 53

Drzwi przed L - Rysa/odprysk 1
