## Raport z oględzin pojazdu

Numer raportu	214811/4/25-11401	Data raportu	23-04-2025
Rzeczoznawcy	Arthur Rusik mgr inż. Przemysław Ostap	Data oględzin	22-04-2025
Nr zlecenia	PCM(DZS)/GDA/27627/25/04/15		Miejsce oględzin
			MDM AUTO (MAKURAT), ZAWODNIKÓ...

Numer identyfikacyjny (VIN)	<b>W1N1671191A298123</b>
Marka, model	MERCEDES-BENZ GLE [167] ...
Typ, wersja	GLE 300 d 4-Matic
Numer rejestracyjny	GD4H789
Silnik (rodz./poj./moc)	diesel/1950 ccm/180 kW
Stan licznika	79 845 km
Data 1. rej./rok prod.	27-01-2021/2020
Data nast. bad. techn.	19-04-2026
Nadwozie	KOM 5/5
Lakier	biały/UNI
Skrzynia biegów	automatyczna

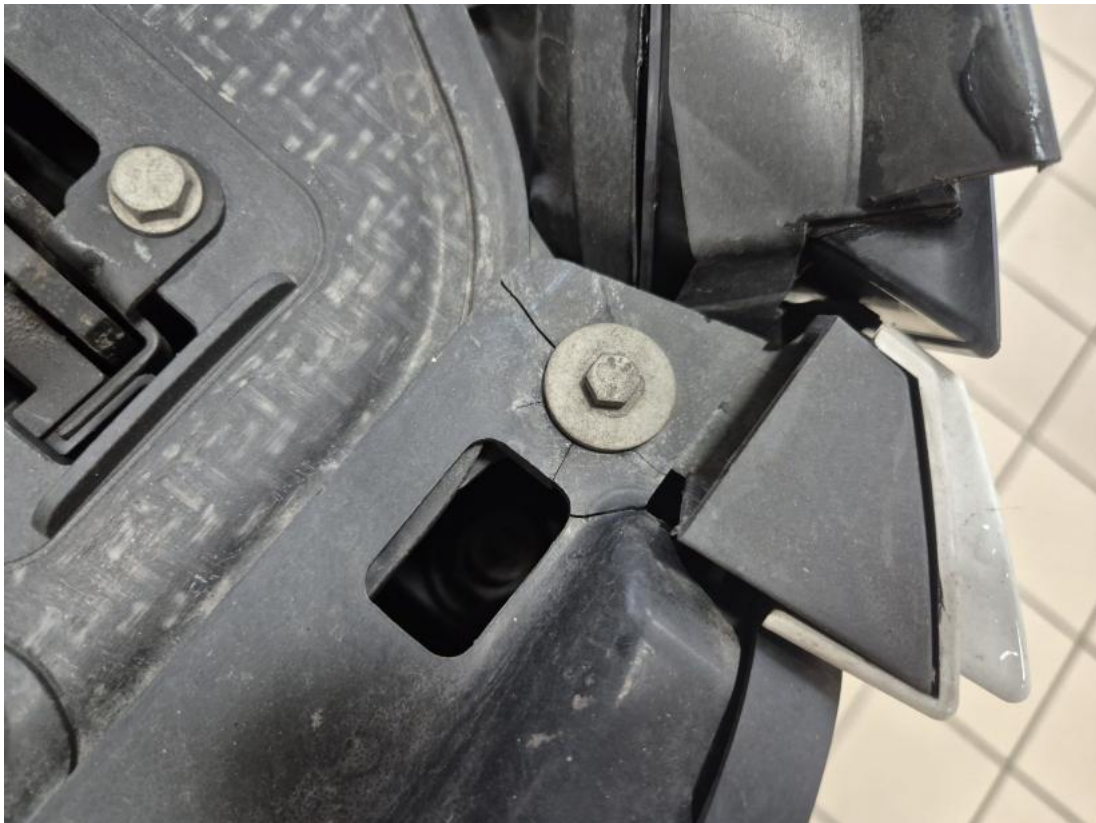
**Fot. 33**  
Wzmocnienie czołowe - Pęknięcie/rozerwanie 1

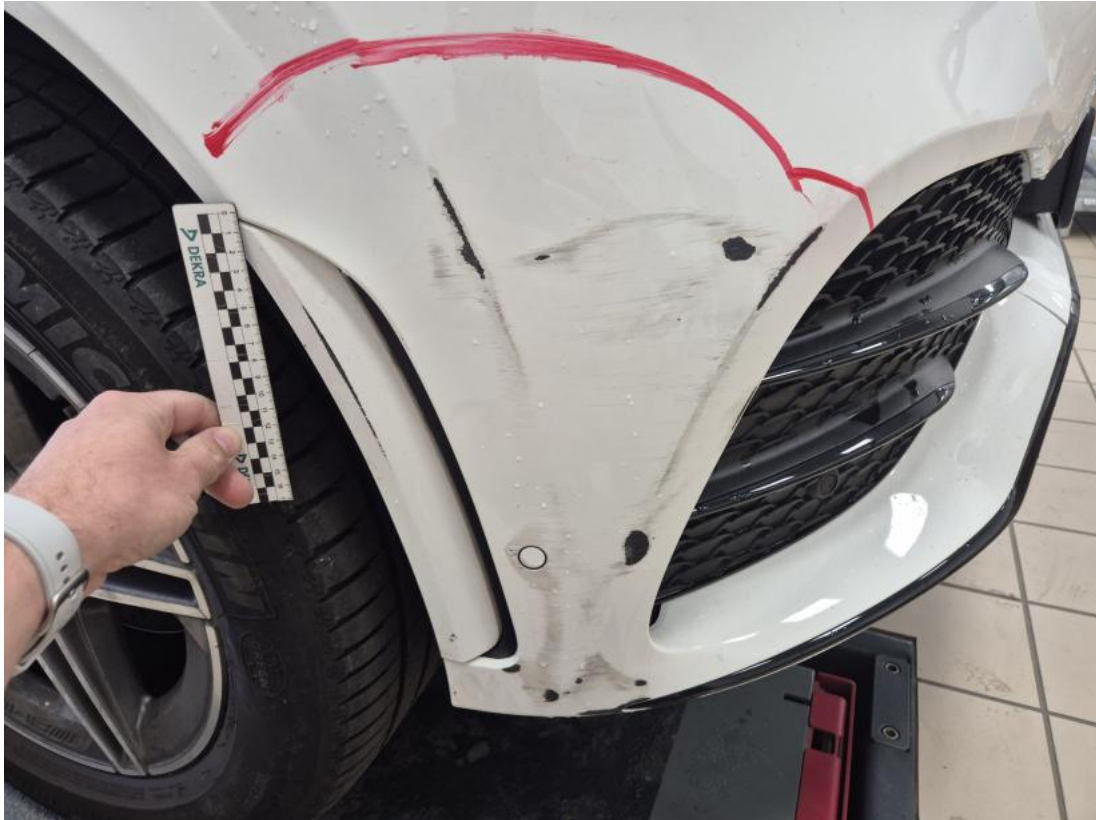
**Fot. 35**  
Zderzak - Rysa/odprysk 1

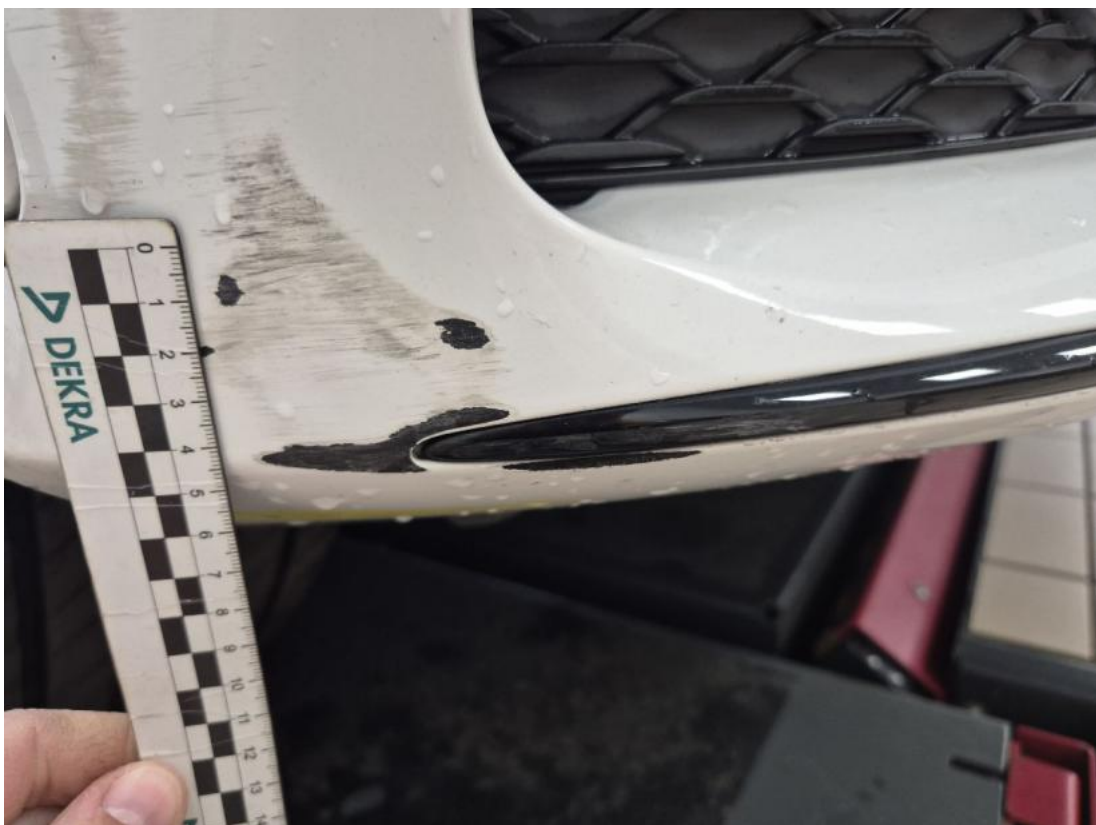
**Fot. 36**  
Zderzak - Rysa/odprysk 2

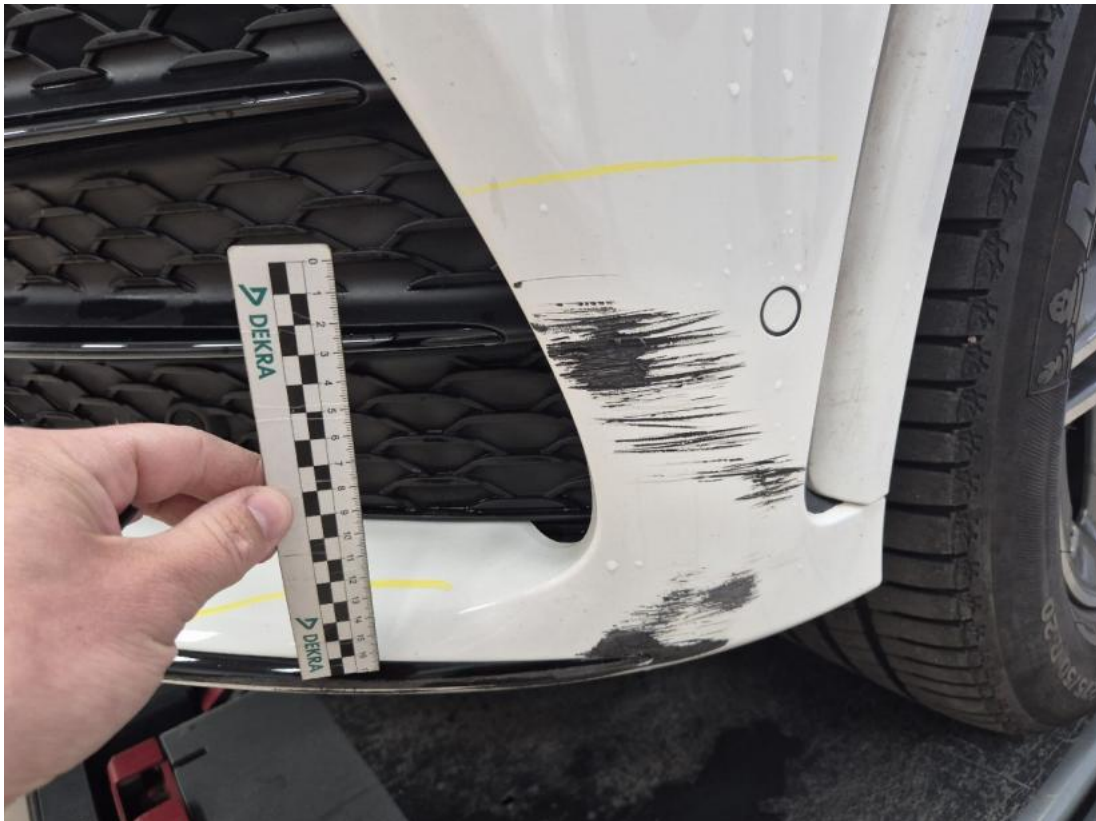
**Fot. 37**  
Zderzak() - Rysa/odprysk 3

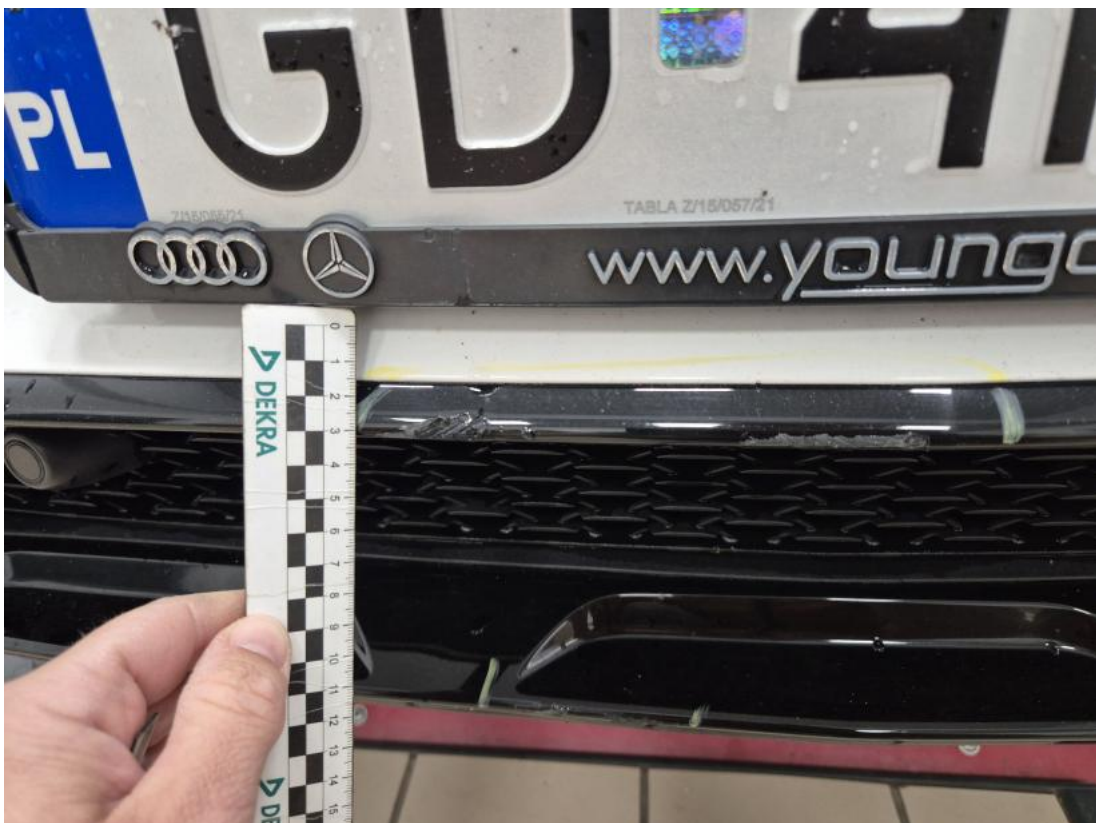
**Fot. 38**  
Zderzak przedni cz dolna - Rysa/odprysk 1

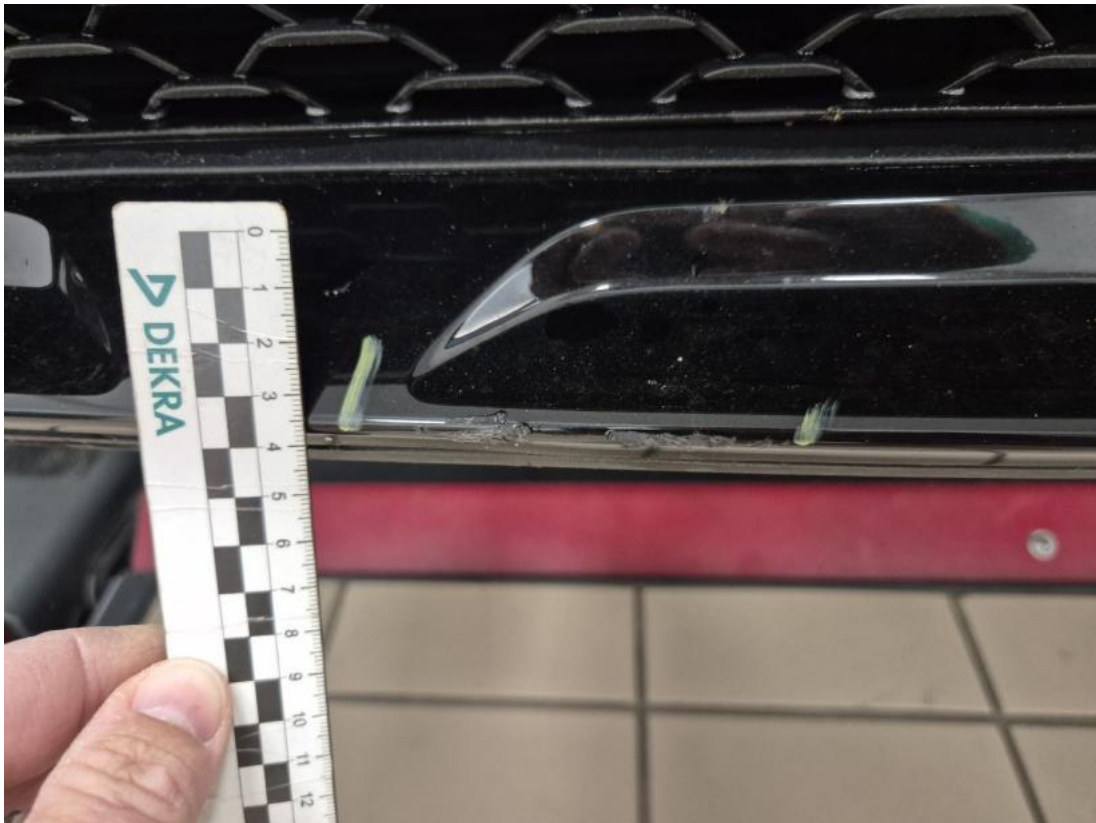
**Fot. 39**  
Zderzak przedni cz dolna - Rysa/odprysk 2

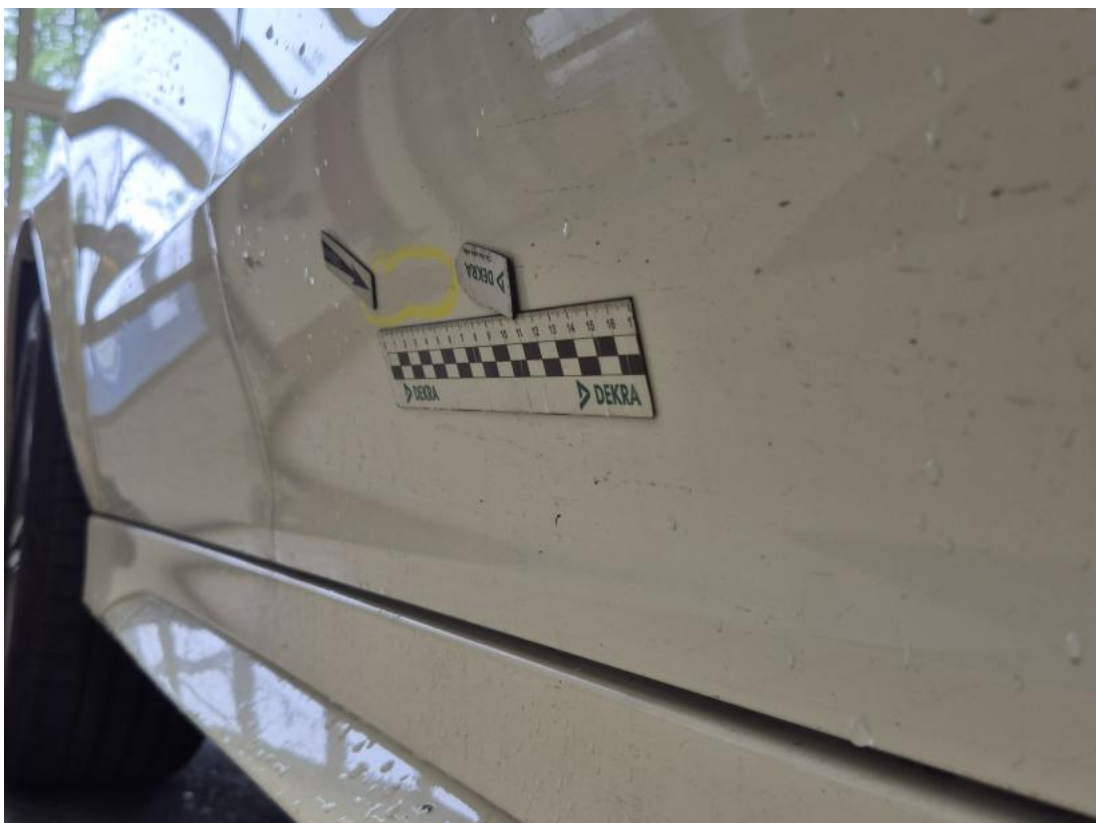
**Fot. 40**  
Drzwi przednie P - Wgniecenie/odkształcenie 1

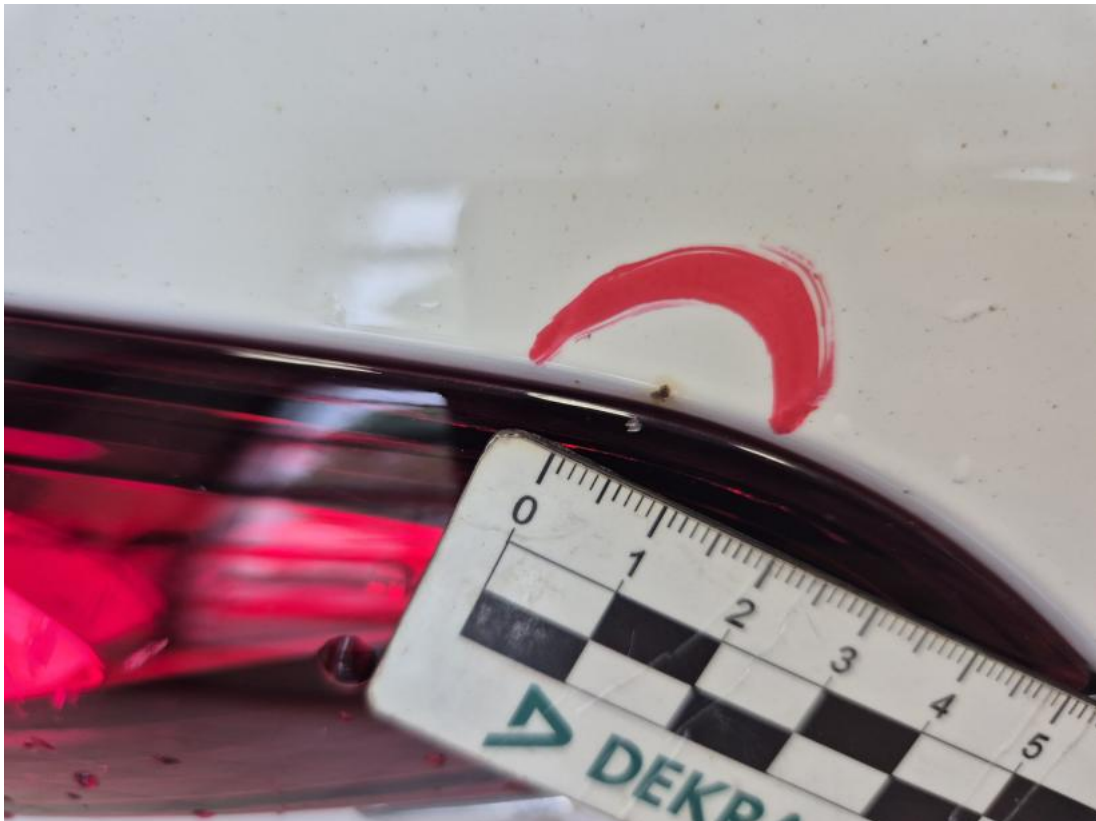
**Fot. 41**  
Pokrywy bagażnika - Inne 1

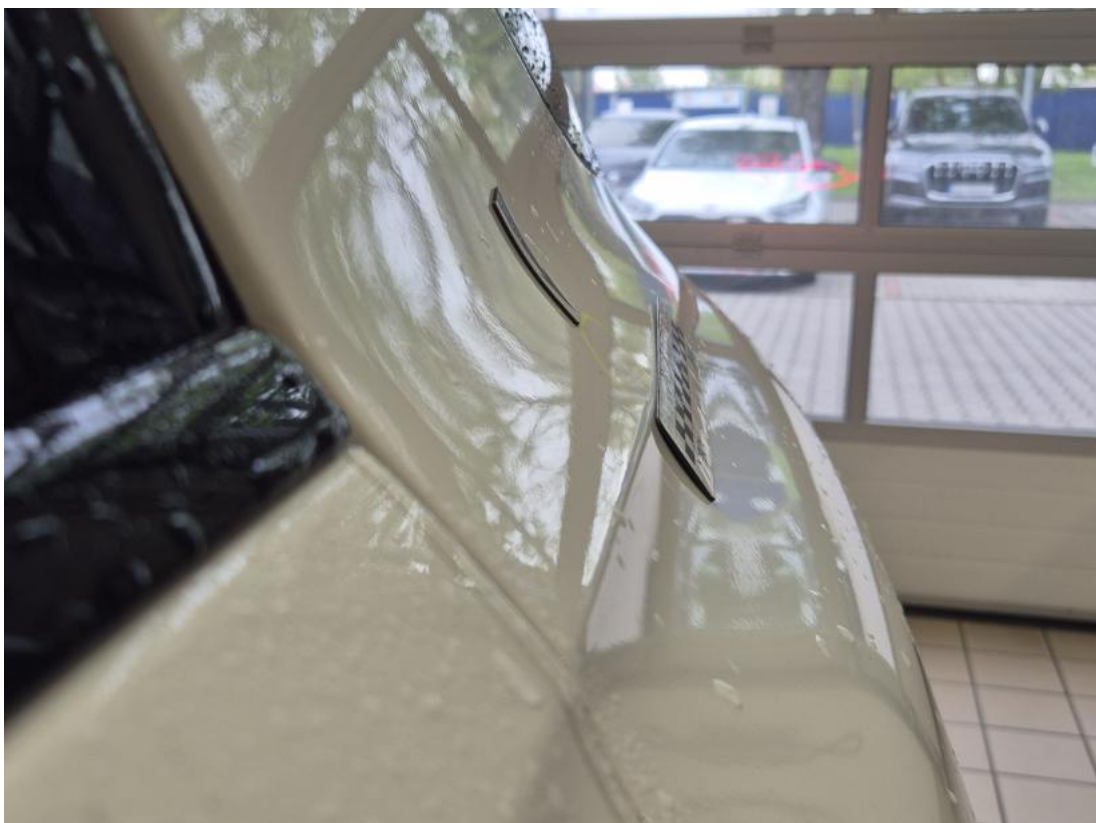
**Fot. 42**  
Błotnik tylny L / Ściana boczna L - Wgniecenie/odkształcenie 1

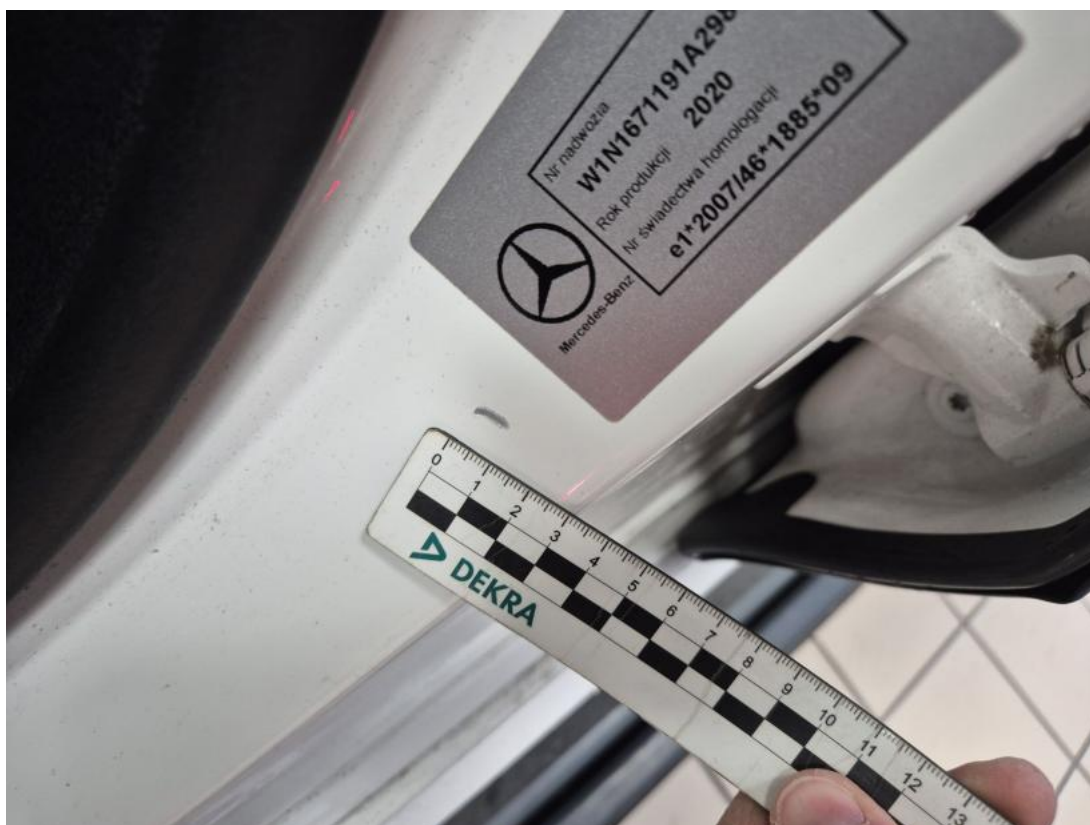
**Fot. 43**

Próg L - Rysa/odprysk 1
