Raport z oględzin pojazdu

| Numer raportu | 05482/5/25-15201 | Data raportu | 05-05-2025 |

| Numer identyfikacyjny (VIN) | W1N2539231G016687 |
| Marka, model | MERCEDES-BENZ GLC [253] ... |

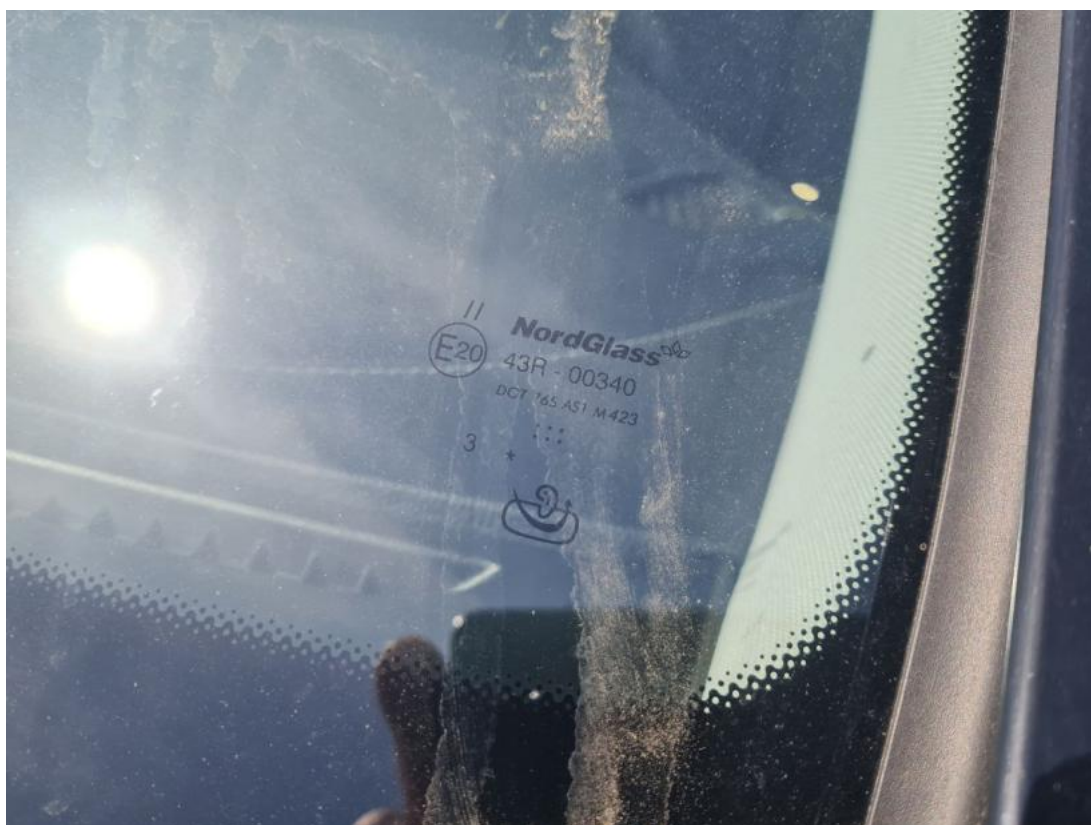
Fot. 43

Szyba czołowa - Inne 1

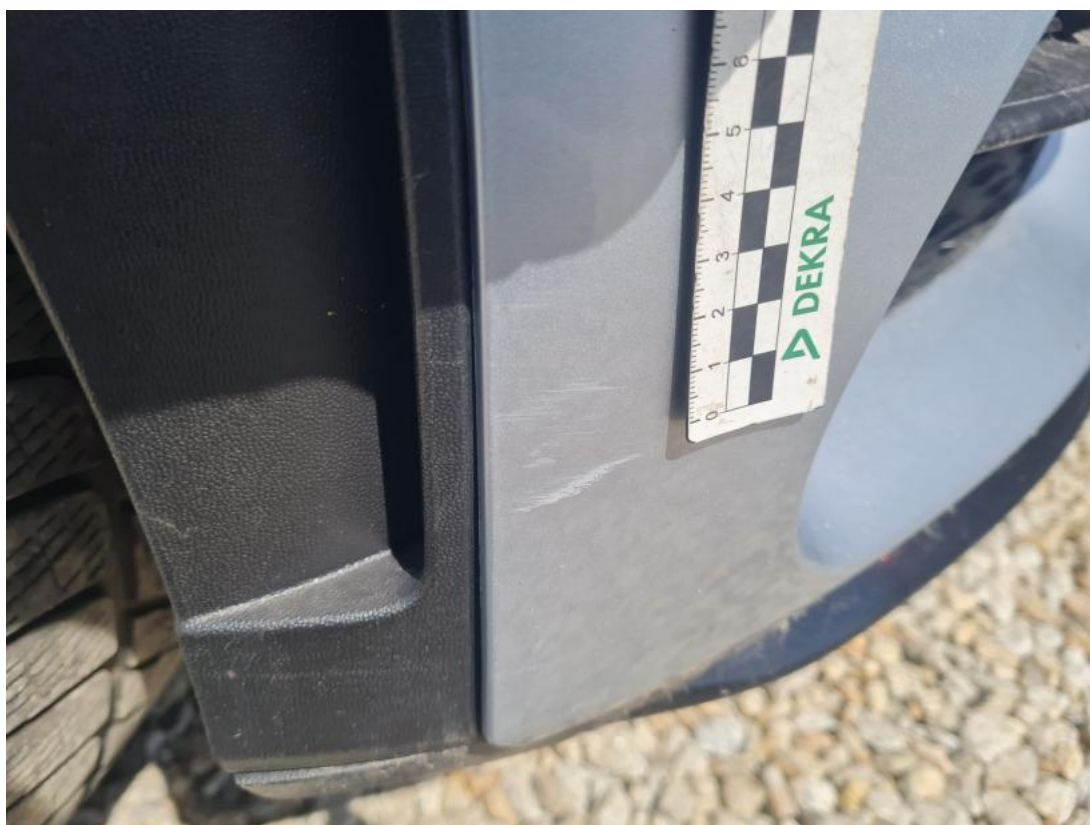
| 6 | Okładzina zderzaka przedniego | zarysowanie | | |

Fot. 45
Zderzak - Rysa/odprysk 1

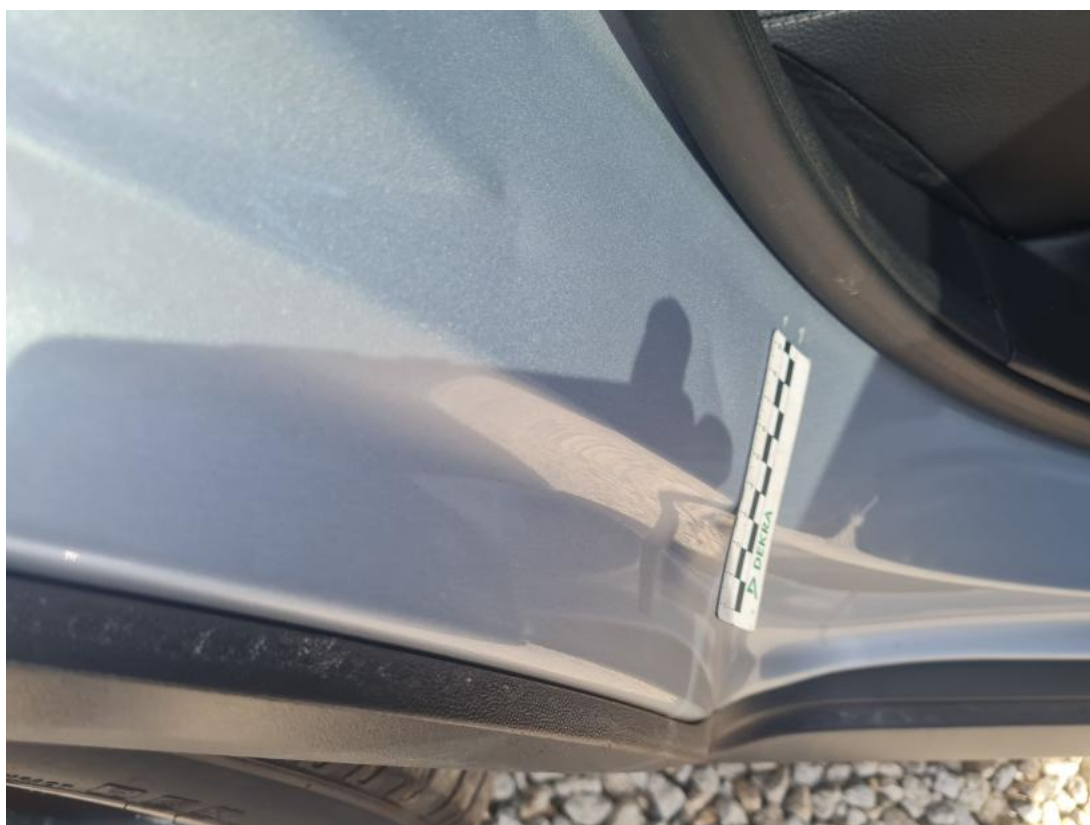
| 9 | Błotnik tylny R | wgniecenie | | |

Fot. 46
Błotnik tylny P / Ściana boczna P - Wgniecenie/odkształcenie 1

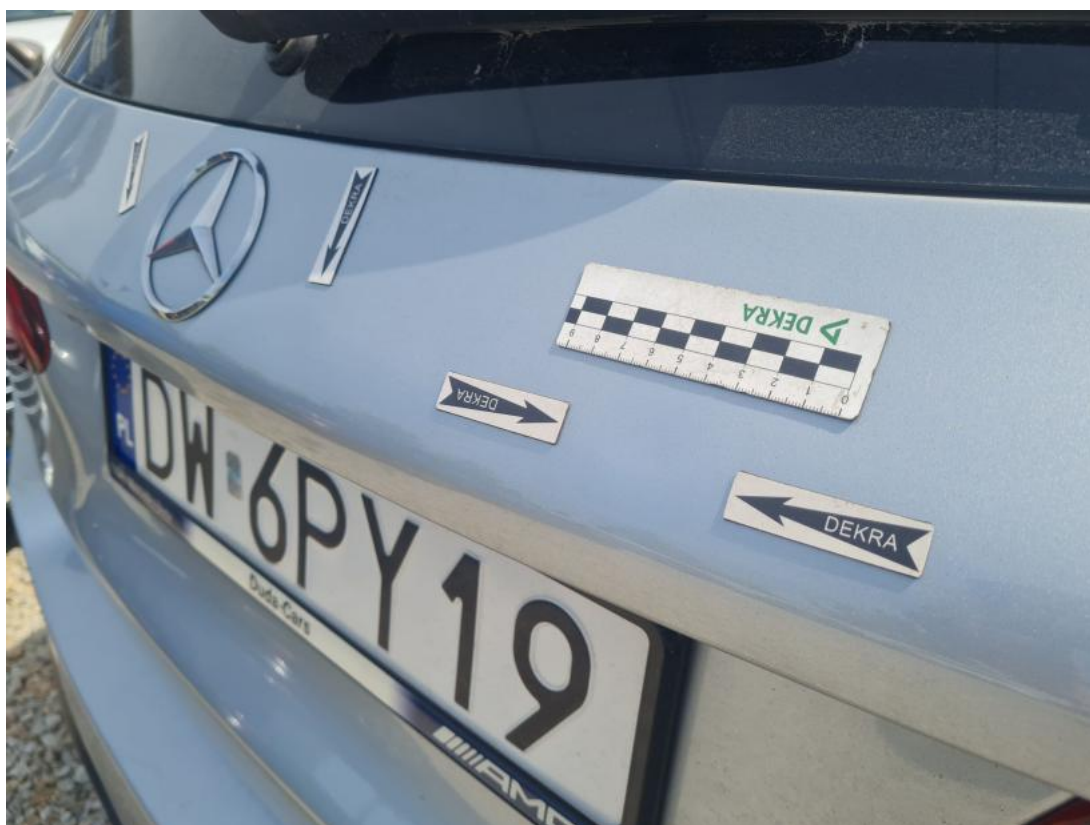
Fot. 47

| 5 | Pokrywa tylna | wgniecenie, wgniecenie | NA | 1.8 |

Pokrywy bagażnika - Wgniecenie/odkształcenie 1

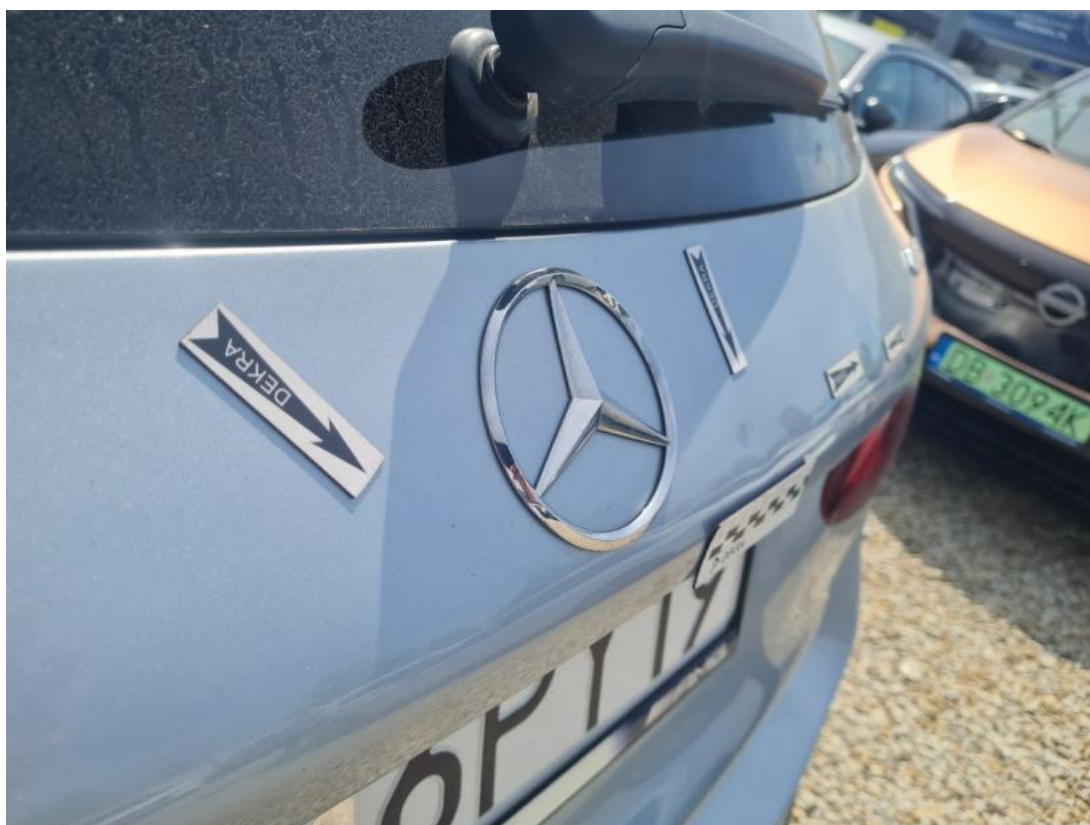
Fot. 48

Pokrywy bagażnika - Wgniecenie/odkształcenie 2

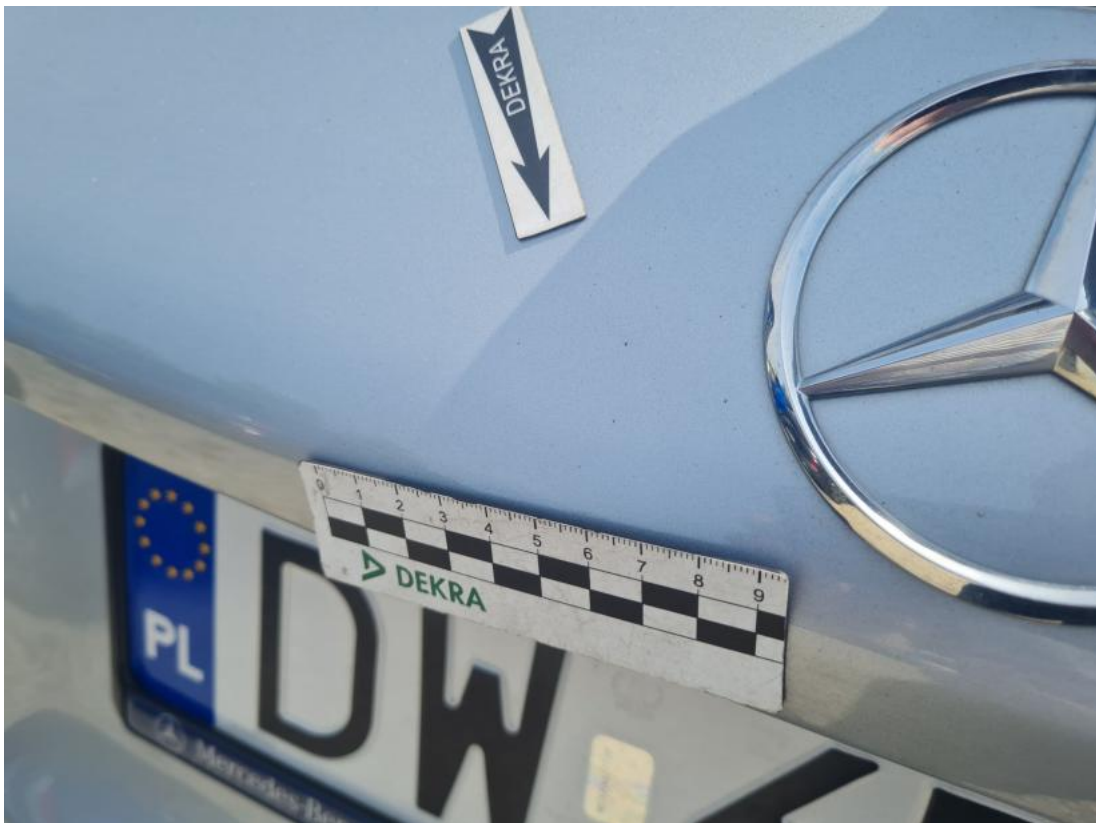
Fot. 49
Pokrywy bagażnika() - Wgniecenie/odkształcenie 3

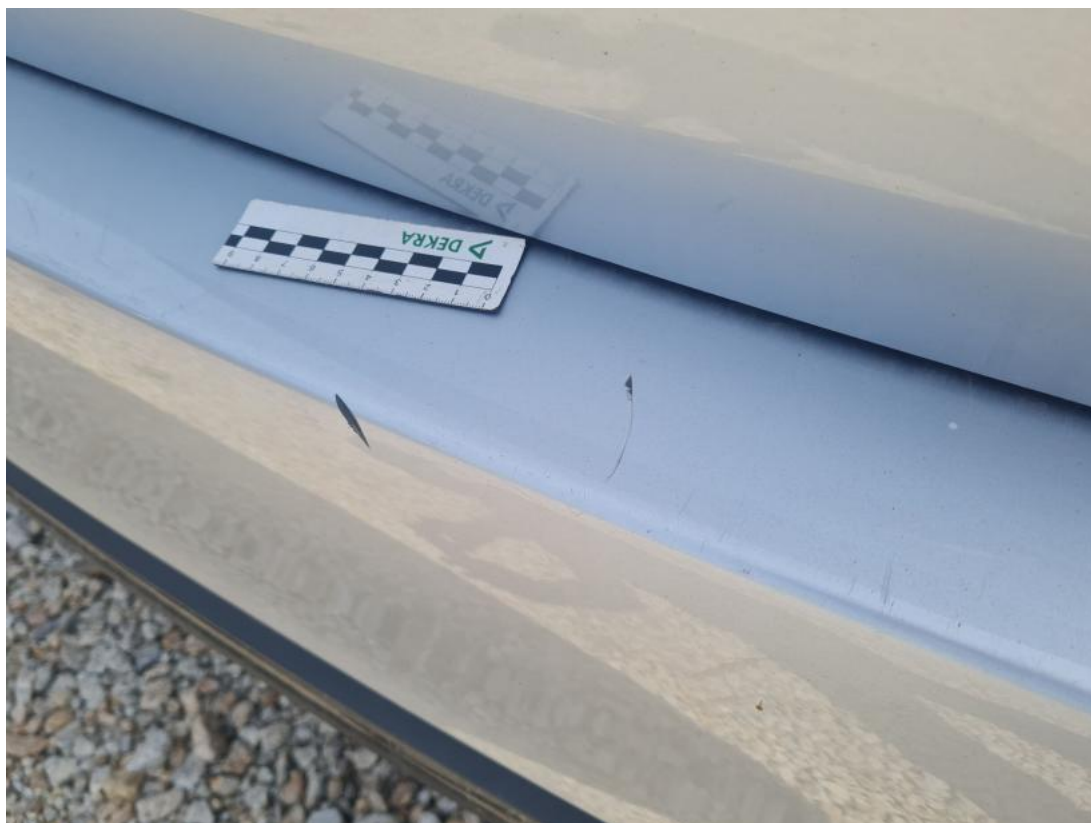
| 4 | Nakładka zderzaka tylnego, góra | głębokie, zarysowanie, ubytki materiału | NA | 0.3 |

Fot. 51
Zderzak tylny - Rysa/odprysk 1

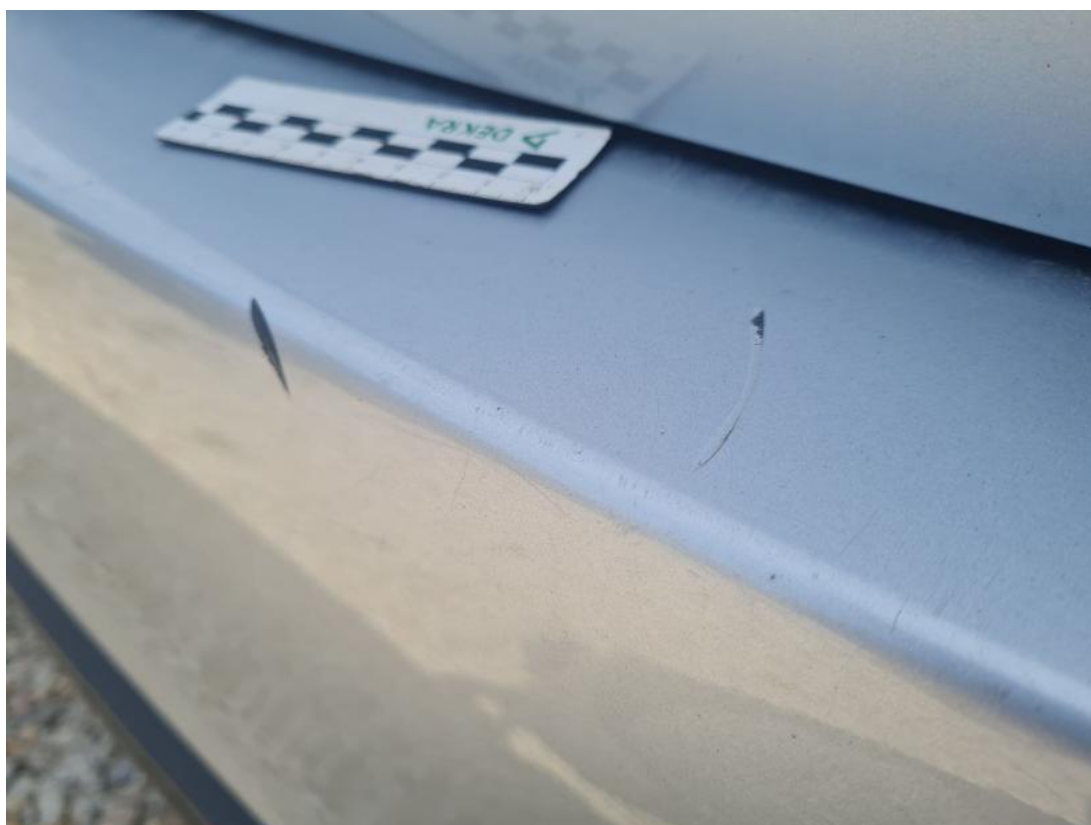
Fot. 52
Zderzak tylny - Rysa/odprysk 2

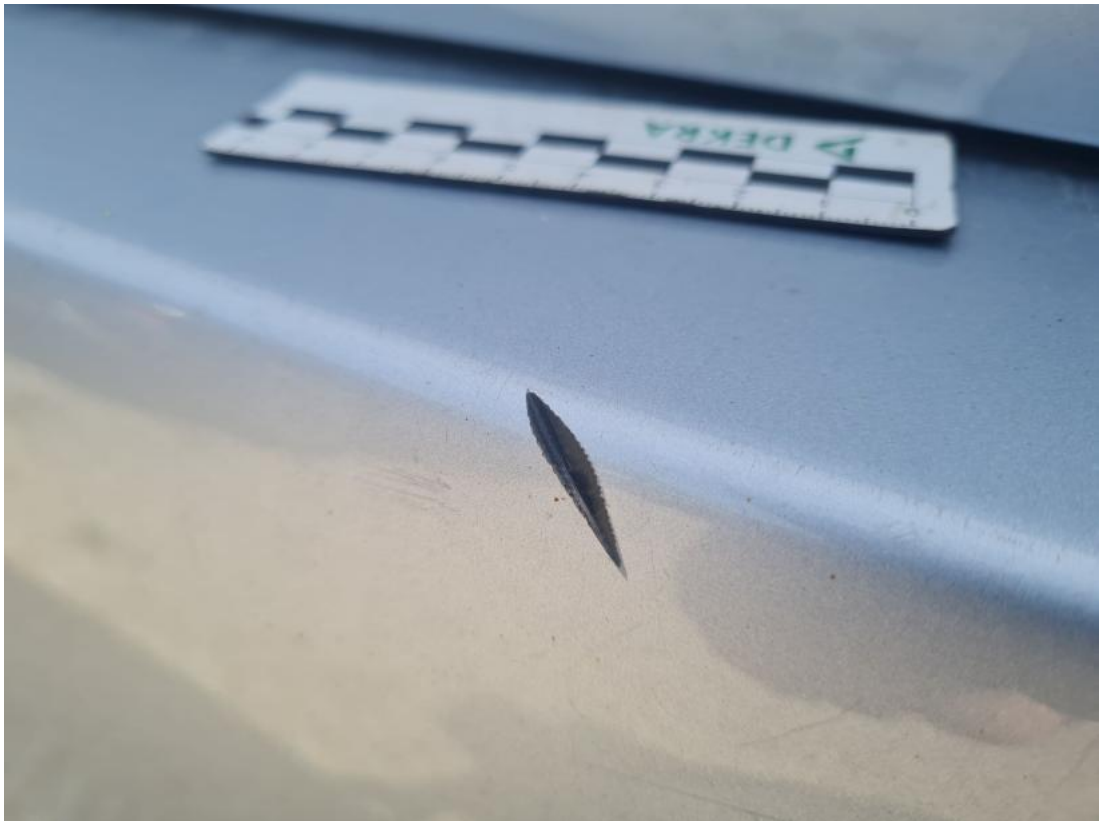
Fot. 53

Zderzak tylny() - Rysa/odprysk 3

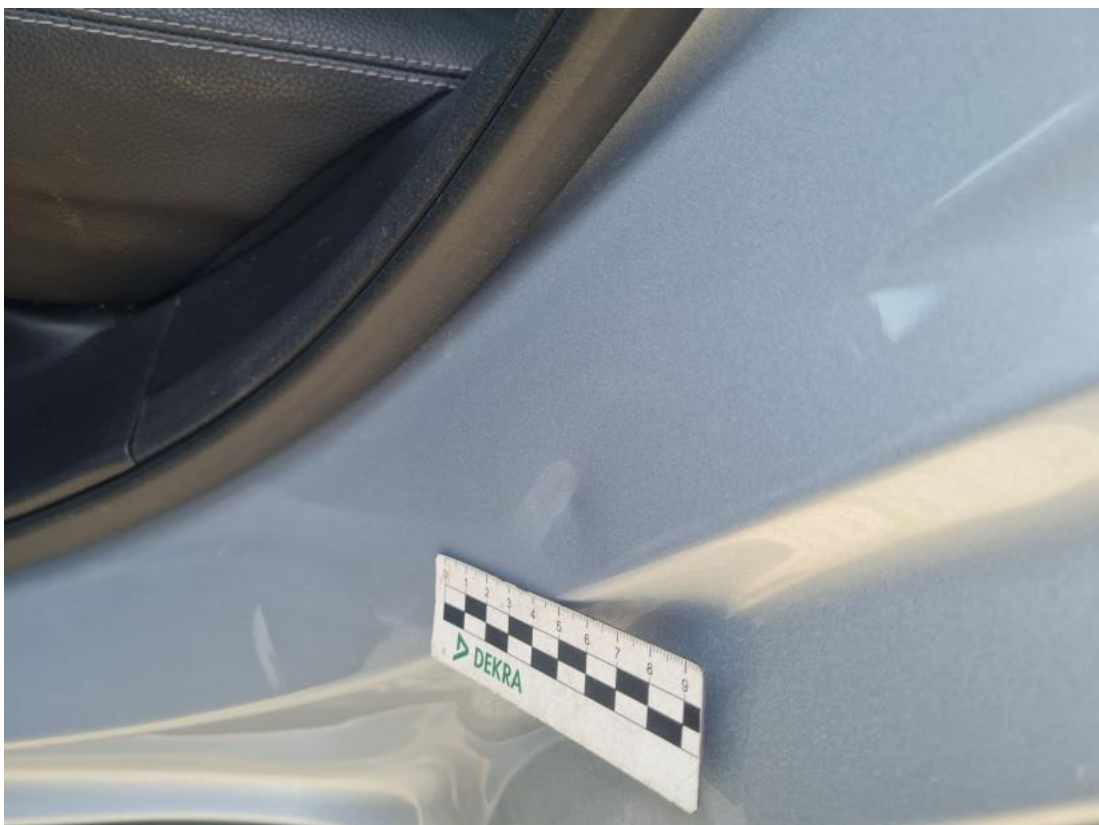
Fot. 54

| 8 | Błotnik tylny L | wgniecenie | | |

Błotnik tylny L / Ściana boczna L - Wgniecenie/odkształcenie 1

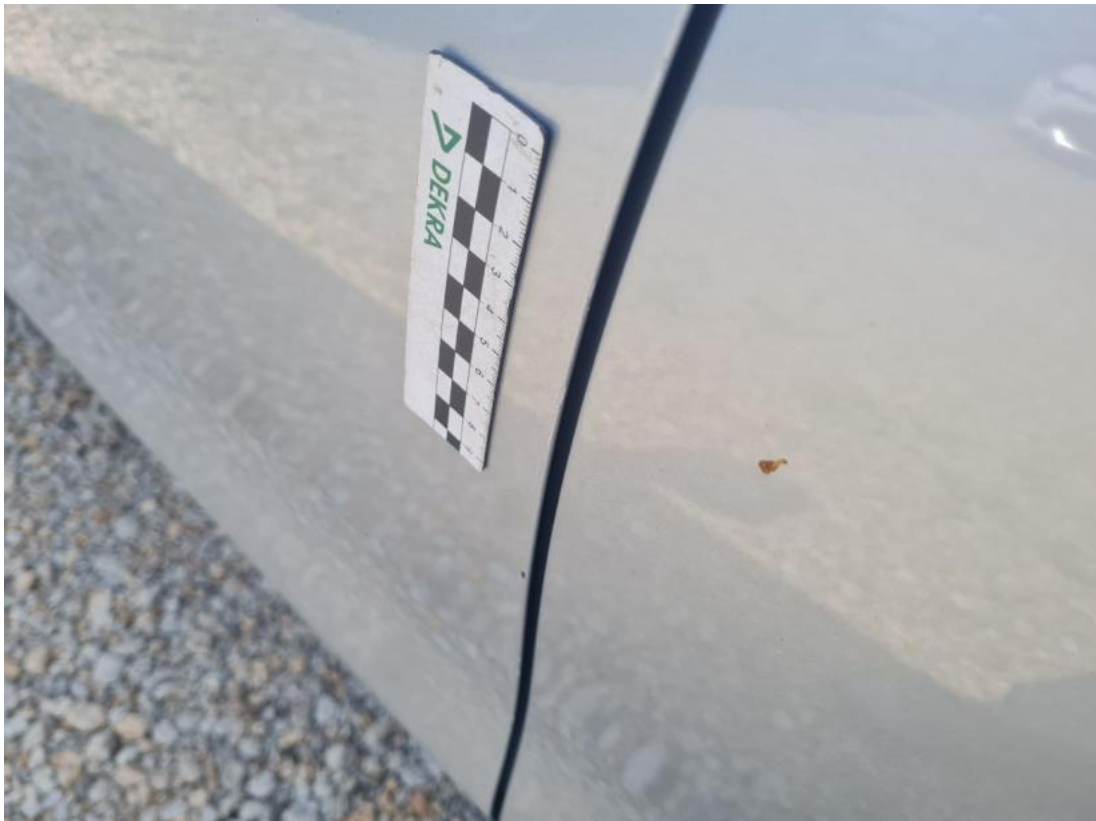
| 7 | Drzwi przednie (nieuzbrojone) L | odpryski lakieru | | |

Fot. 55
Drzwi przed L - Rysa/odprysk 1

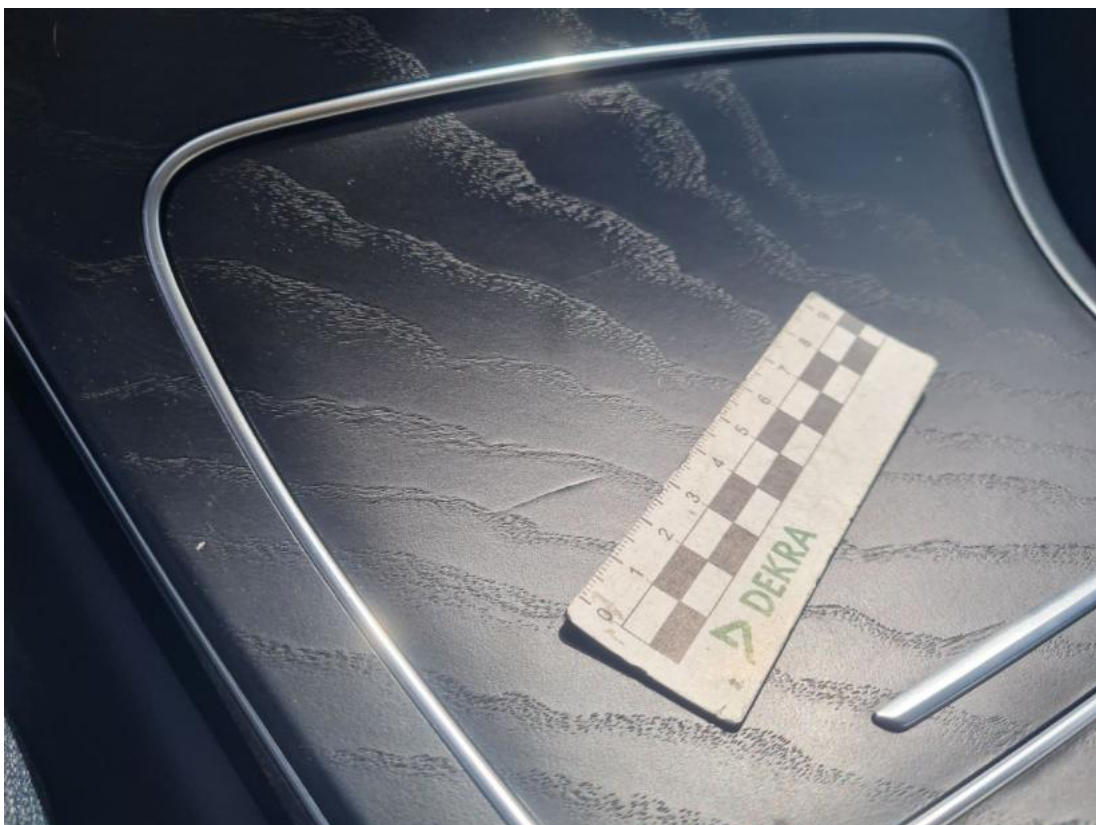
| 3 | Podłokietnik środkowy kpl. | pęknięcie/rozerwanie | WY | 0.4 |

Fot. 56
Konsola tunelu śr. - Pęknięcie/rozerwanie 1

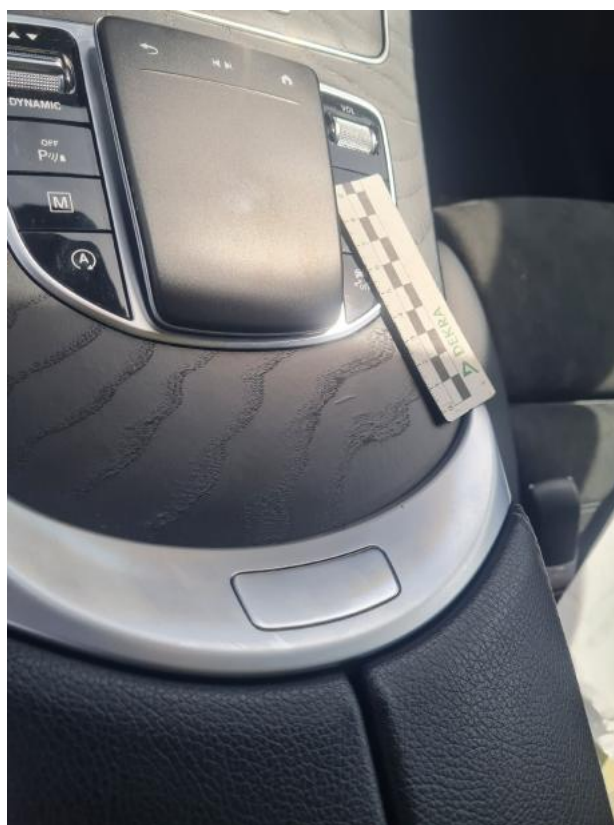
Fot. 57
Konsola tunelu śr.() - Pęknięcie/rozerwanie 3

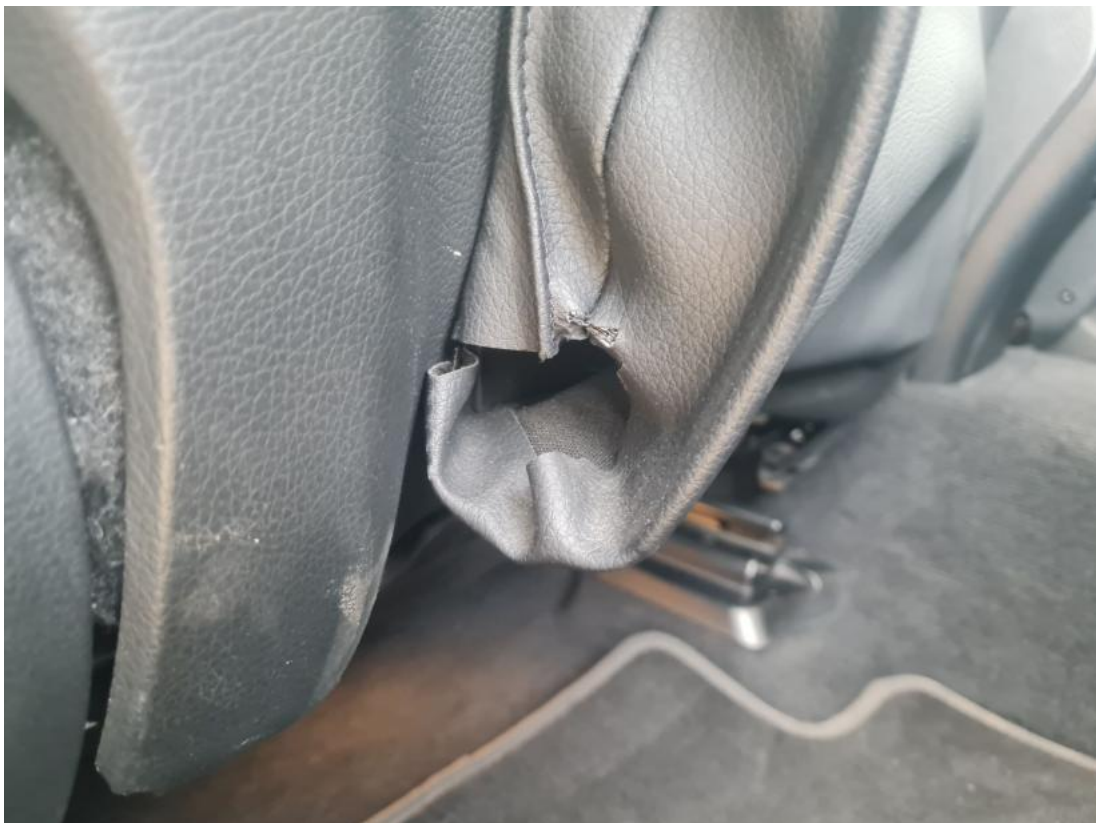
Fot. 60

| Poz. | Nazwa pozycji | Opis uszkodzeń | Kwalifik. | Naprawa [rbg] |
|---|---|---|---|---|
| 2 | Nakładka oparcia 1.rząd L | pęknięcia/rozerwanie | WY | 0.3 |

Fotel prz. lew. - Pęknięcie/rozerwanie 1

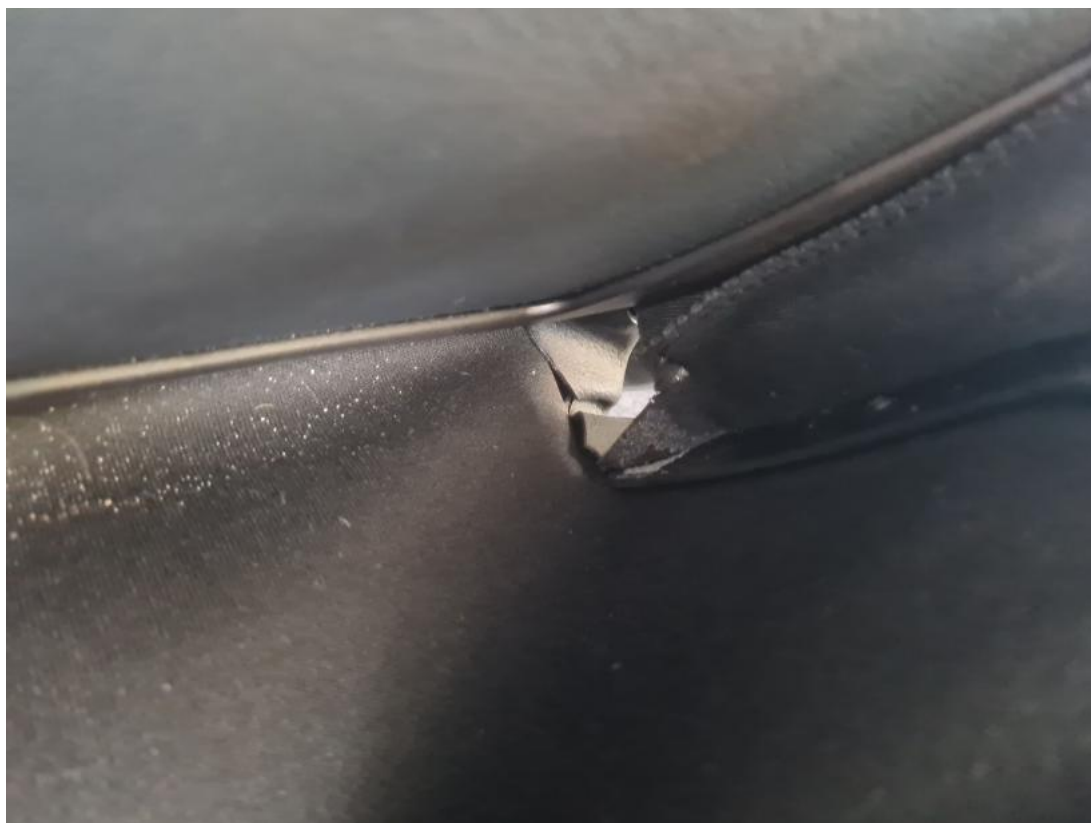
Fot. 61

Fotel prz. lew.(.) - Pęknięcie/rozerwanie 3

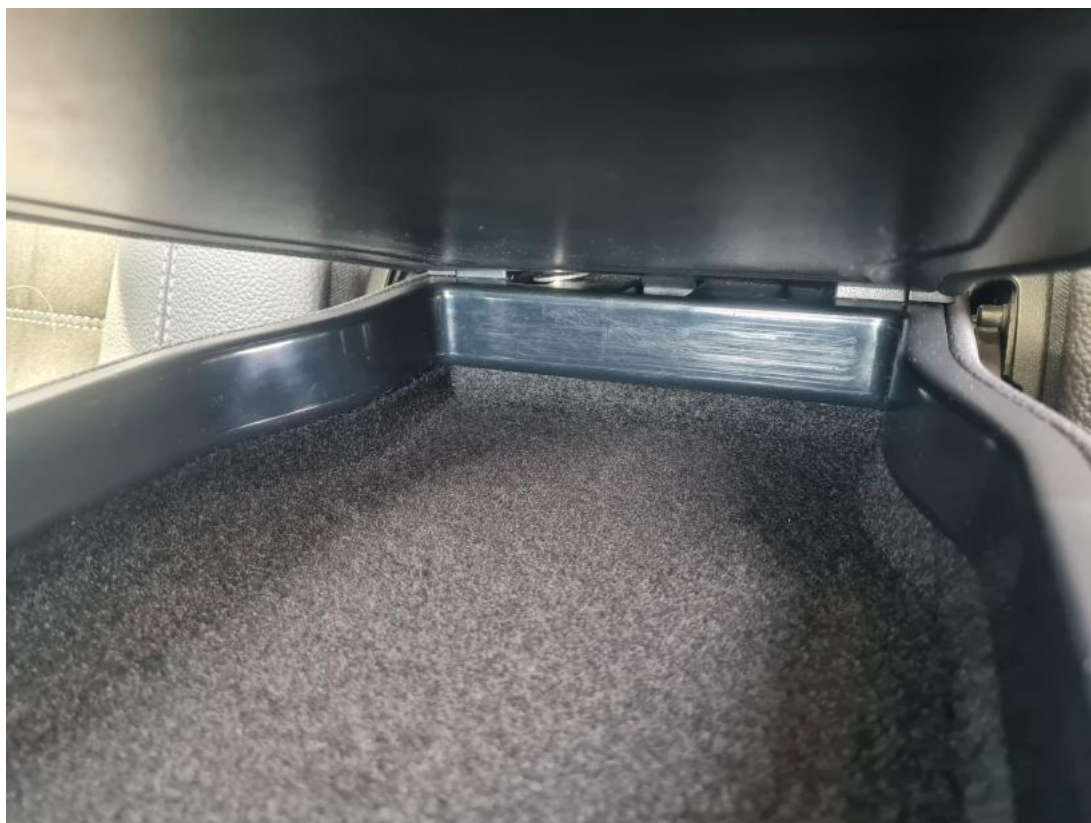
Fot. 63
Kanapa tyl. - Inne 1

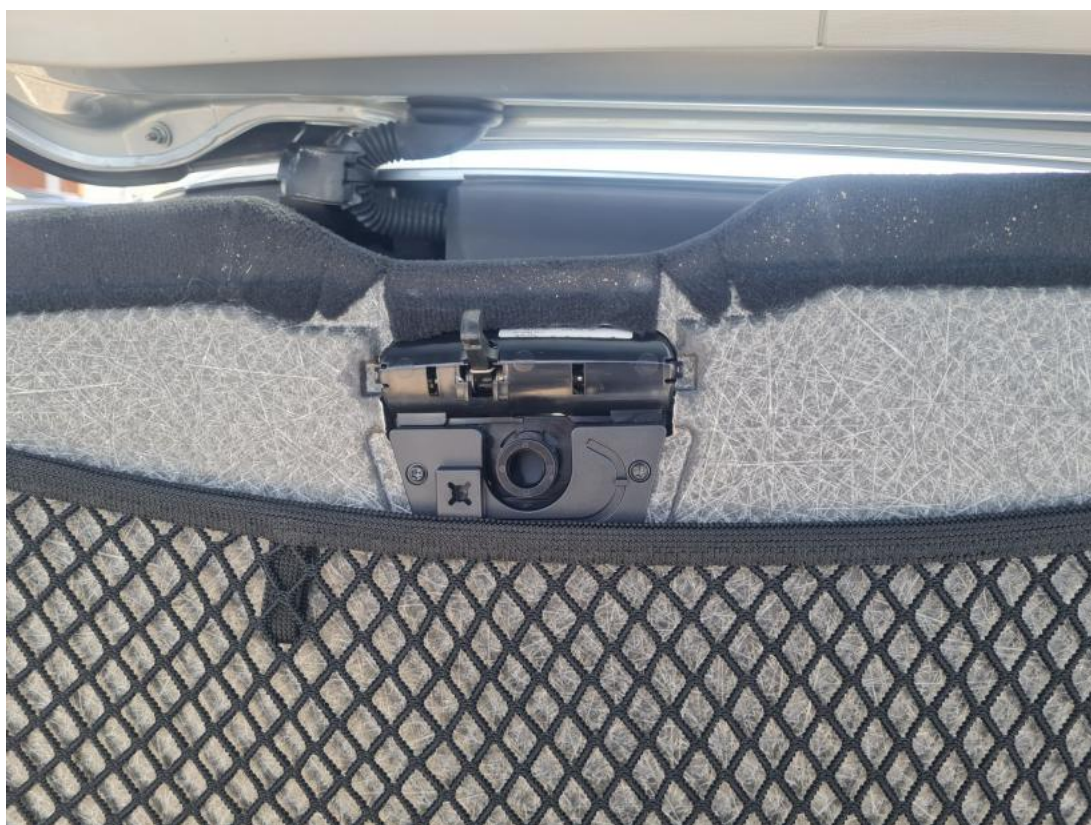
| Poz. | Nazwa pozycji | Opis uszkodzeń | Kwalifik. | Naprawa [rbg] |
|---|---|---|---|---|
| 1 | Ośłona koła zapasowego | inne | WY | 0.2 |

Fot. 64
Wykładzina podłogi bagażnika - Inne 1
