Raport z oględzin pojazdu

Numer raportu	215189/6/25-11401	Data raportu	04-06-2025
Rzeczoznawcy	Krzysztof Kalbarczyk mgr inż. Przemysław Ostap	Data oględzin	30-05-2025
Nr zlecenia	PCM(DZS)/GDA/38223/25/05/27	Miejsce oględzin	Aleja Katowicka 215, 05-831 Młochów

Numer identyfikacyjny (VIN)	YV1XZ15VDN2719181
Marka, model	VOLVO XC40 17-21
Typ, wersja	XC40 T3 Momentum Pro aut
Numer rejestracyjny	WD6174S
Silnik (rodz./poj./moc)	benz./1477 ccm/120 kW
Stan licznika	127 255 km
Data 1. rej./rok prod.	26-04-2022/2021
Data nast. bad. techn.	24-07-2027
Nadwozie	hatchback 5/5
Lakier	szary/METALIK
Skrzynia biegów	automatyczna

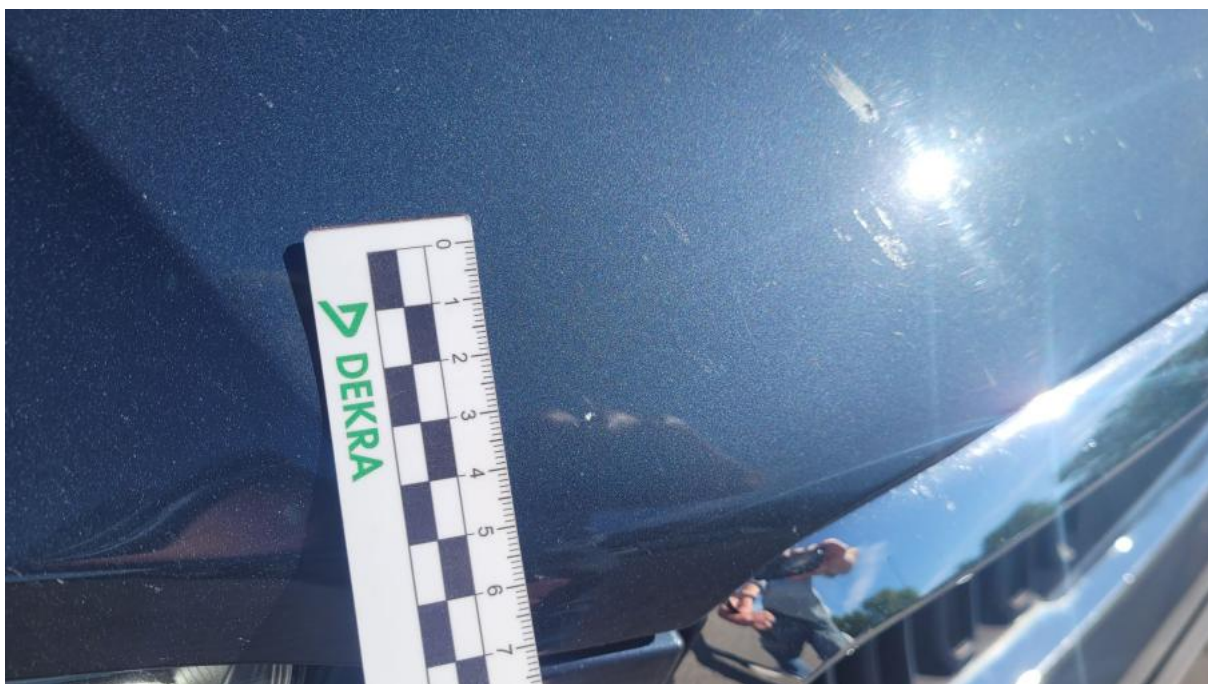
Fot. 30
Pokrywa komory silnika - Rysa/odprysk 1

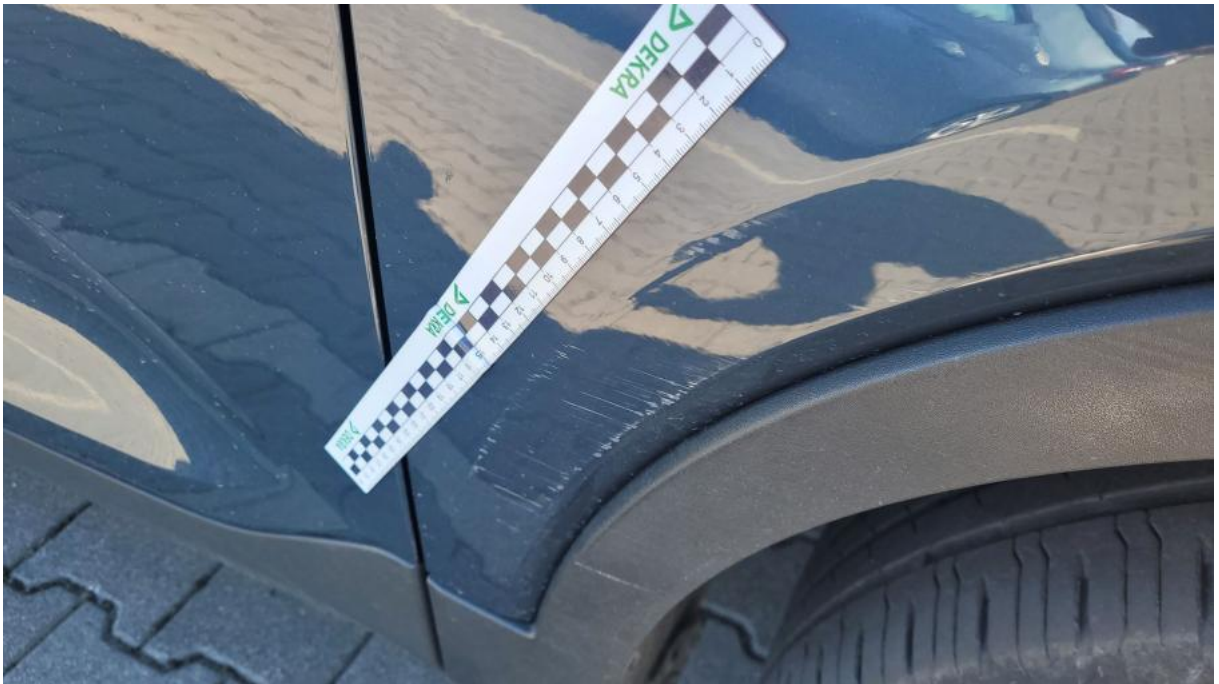
Fot. 31

Błotnik przedni P - Rysa/odprysk 1

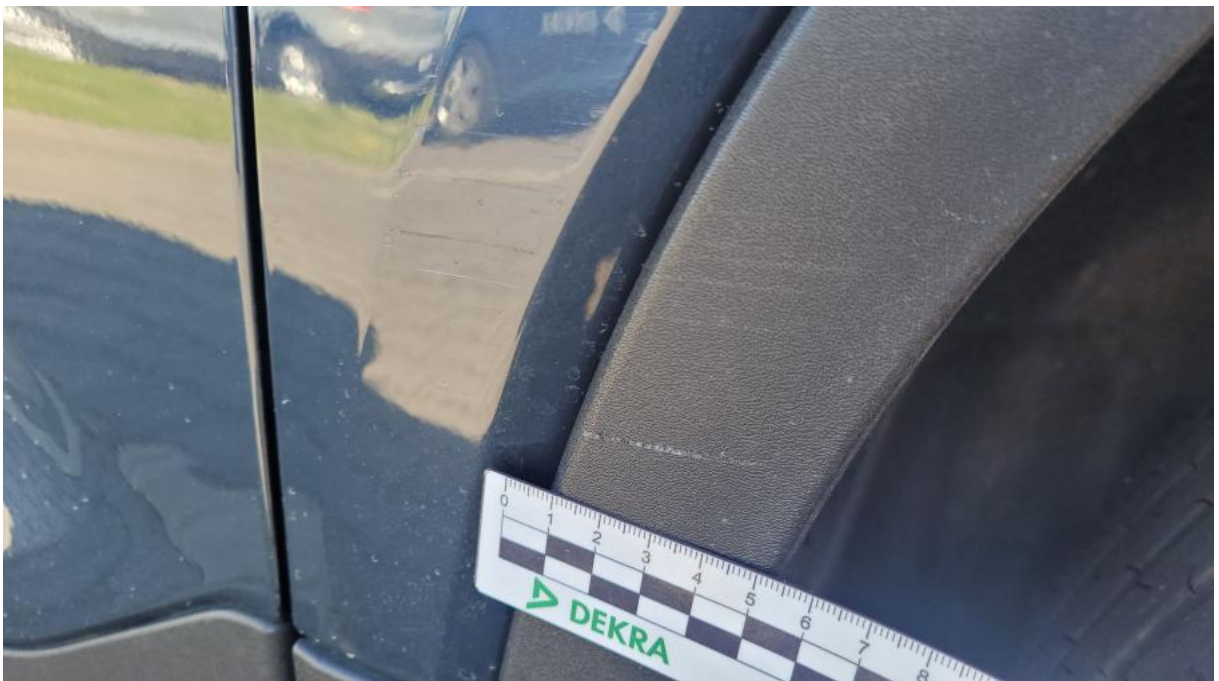
Fot. 32

Listwa krawędzi błotnika prz P - Rysa/odprysk 1

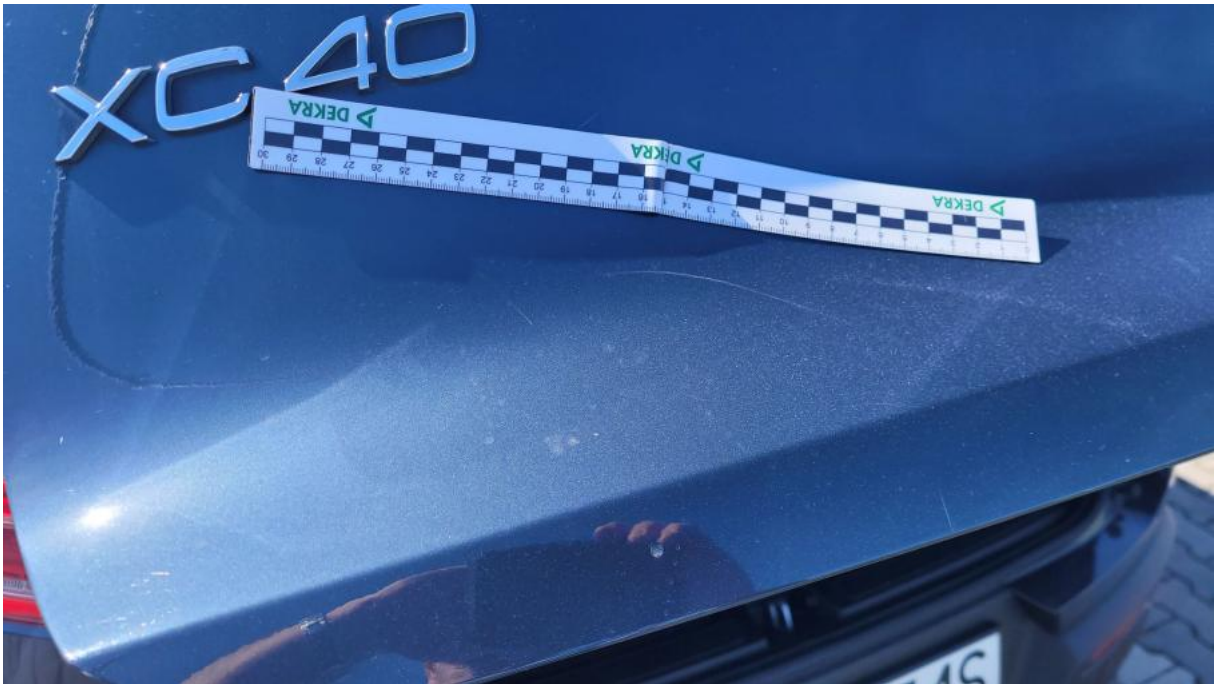
Fot. 33

Pokrywy bagażnika - Rysa/odprysk 1

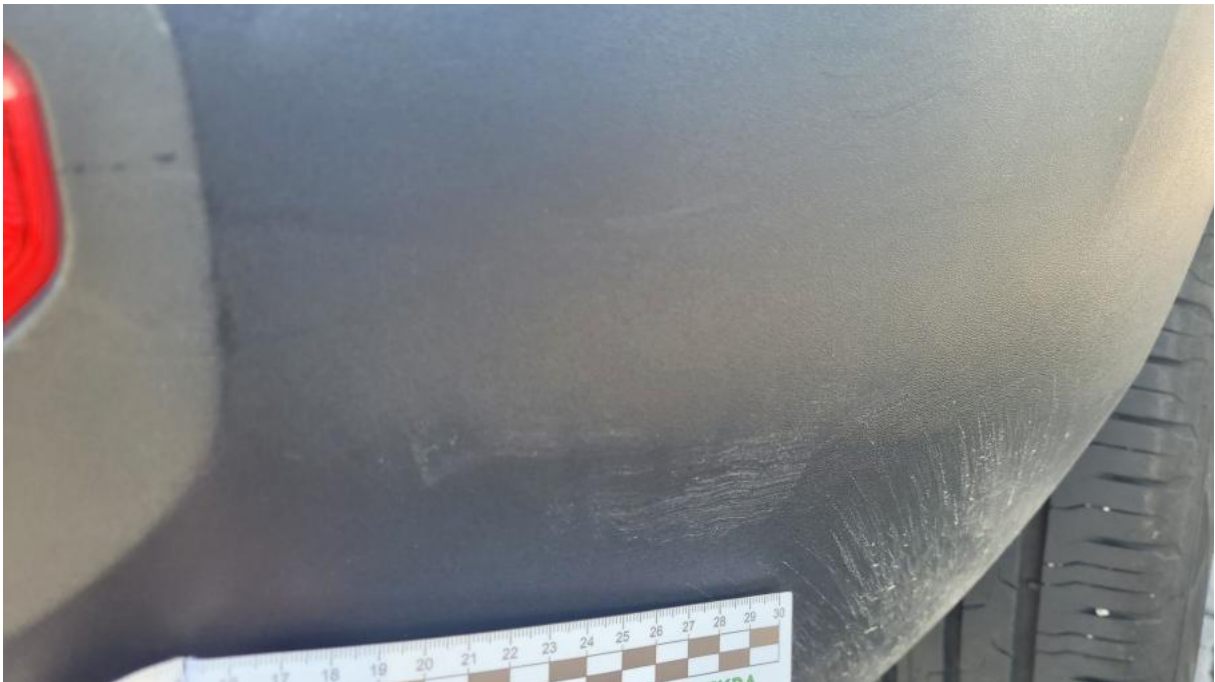
Fot. 34

Zderzak tylny - Rysa/odprysk 1

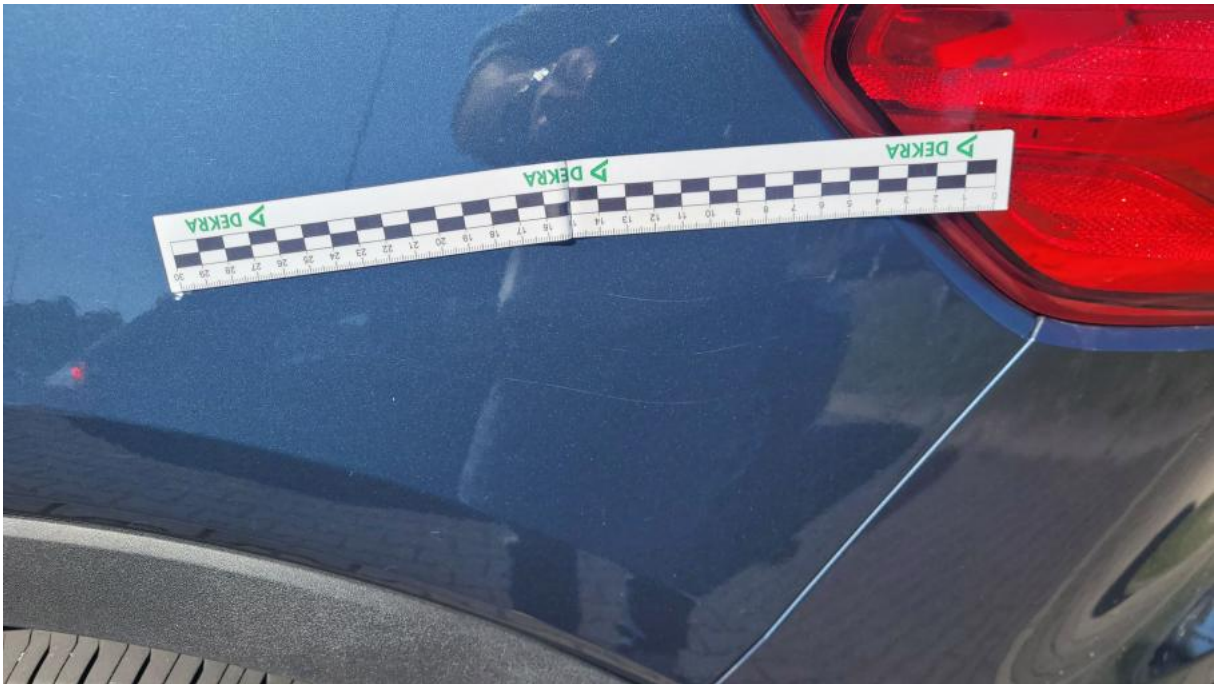
Fot. 35

Błotnik tylny L / Ściana boczna L - Rysa/odprysk 1

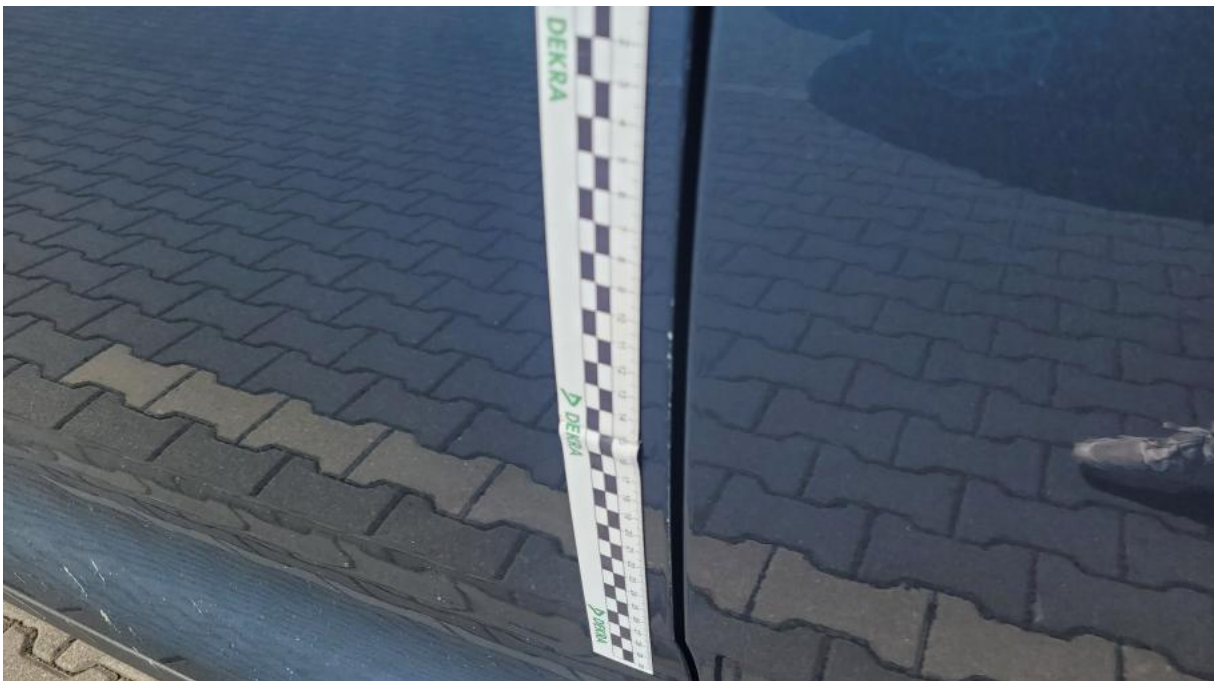
Fot. 36

Drzwi przed L - Rysa/odprysk 1

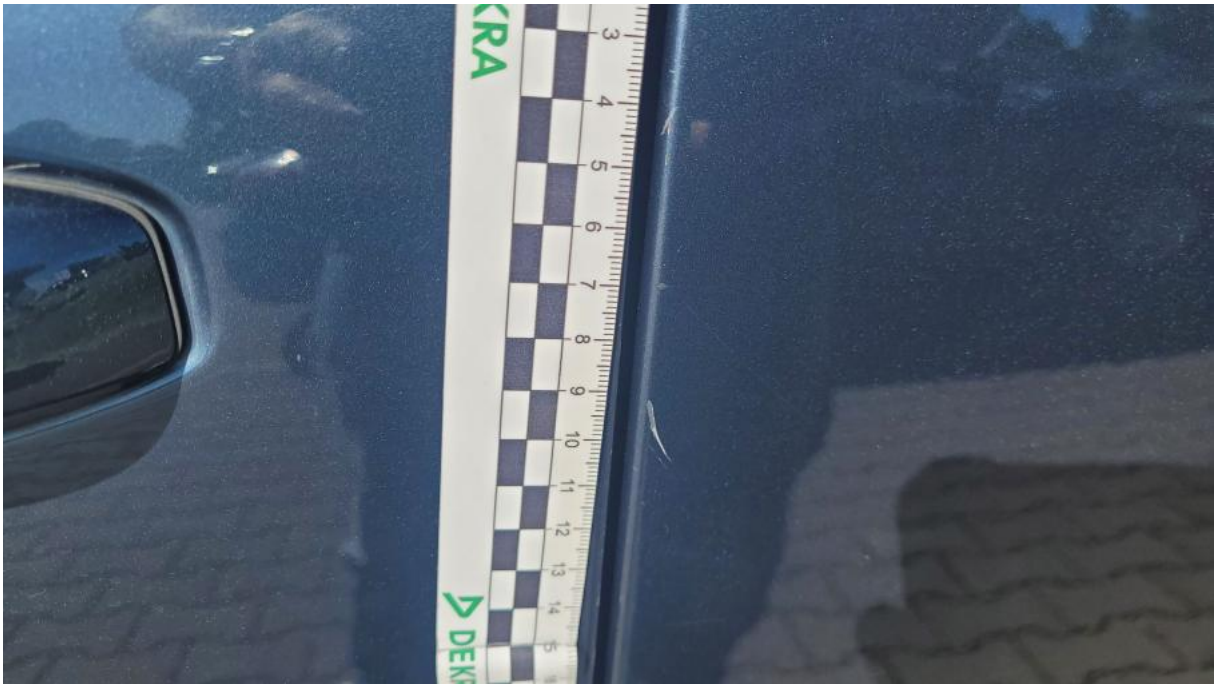
Fot. 37

Drzwi tylne L - Rysa/odprysk 1

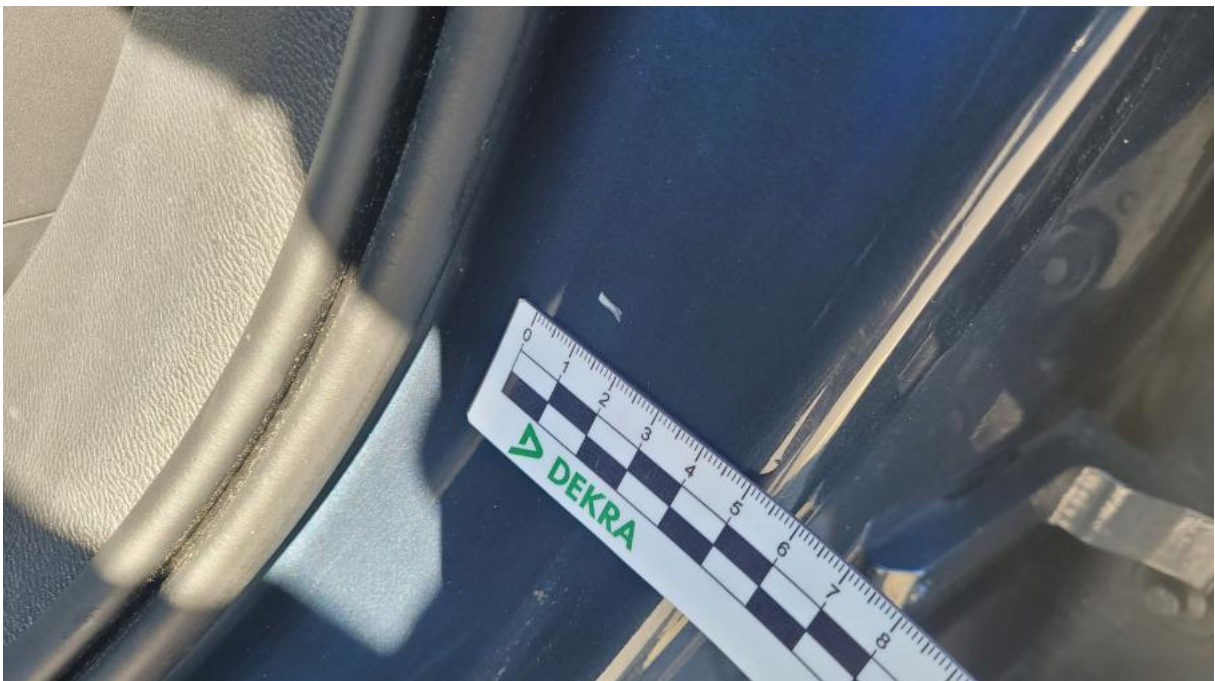
Fot. 38

Słupek środkowy L - Rysa/odprysk 1
