Raport z oględzin pojazdu

Numer raportu	215018/5/25-11401	Data raportu	12-05-2025
Rzeczoznawcy	Krzysztof Kalbarczyk mgr inż. Przemysław Ostap	Data oględzin	08-05-2025
Nr zlecenia	PCM(DZS)/GDA/31430/25/04/30	Miejsce oględzin	MASTER1 WARSZAWA/KLAUDYN, ES...

Numer identyfikacyjny (VIN)	YV1ZWK5VDN1474040
Marka, model	VOLVO V60 18-21
Typ, wersja	V60 B4 D Momentum Pro aut
Numer rejestracyjny	WD0258S
Silnik (rodz./poj./moc)	diesel/1969 ccm/145 kW
Stan licznika	128 046 km
Data 1. rej./rok prod.	15-09-2021/2021
Data nast. bad. techn.	14-09-2026
Nadwozie	KOM 5/5
Lakier	szary/METALIK
Skrzynia biegów	automatyczna

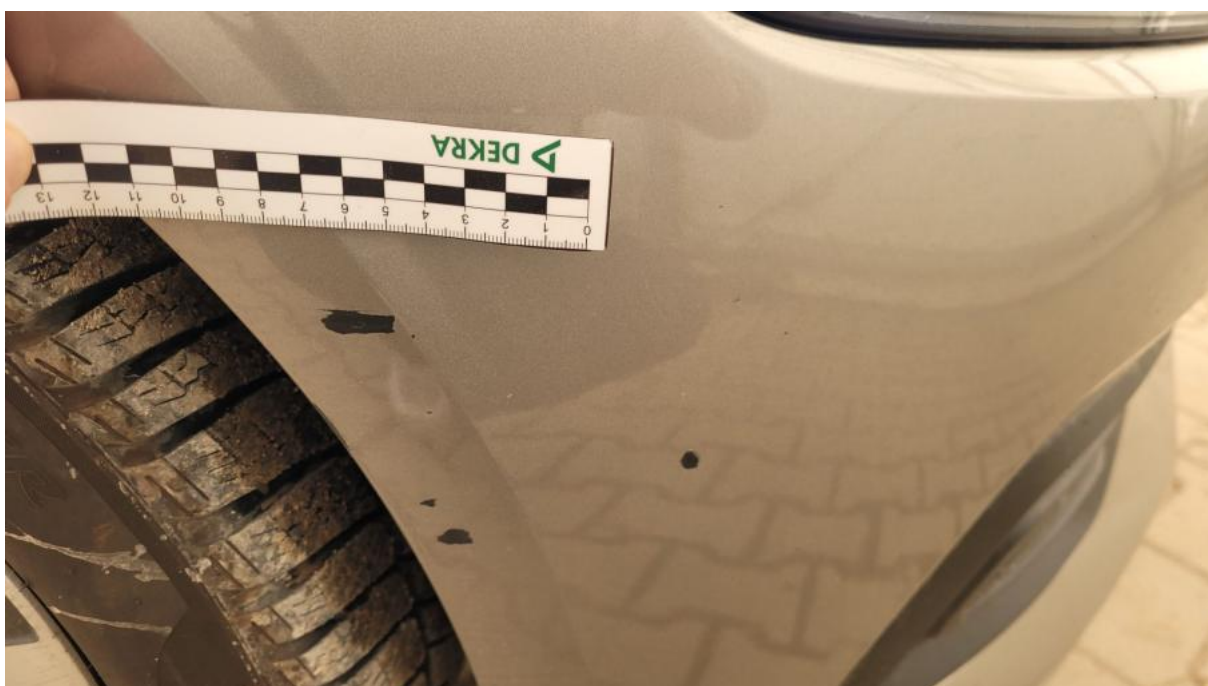
Fot. 33

Zderzak - Rysa/odprysk 1

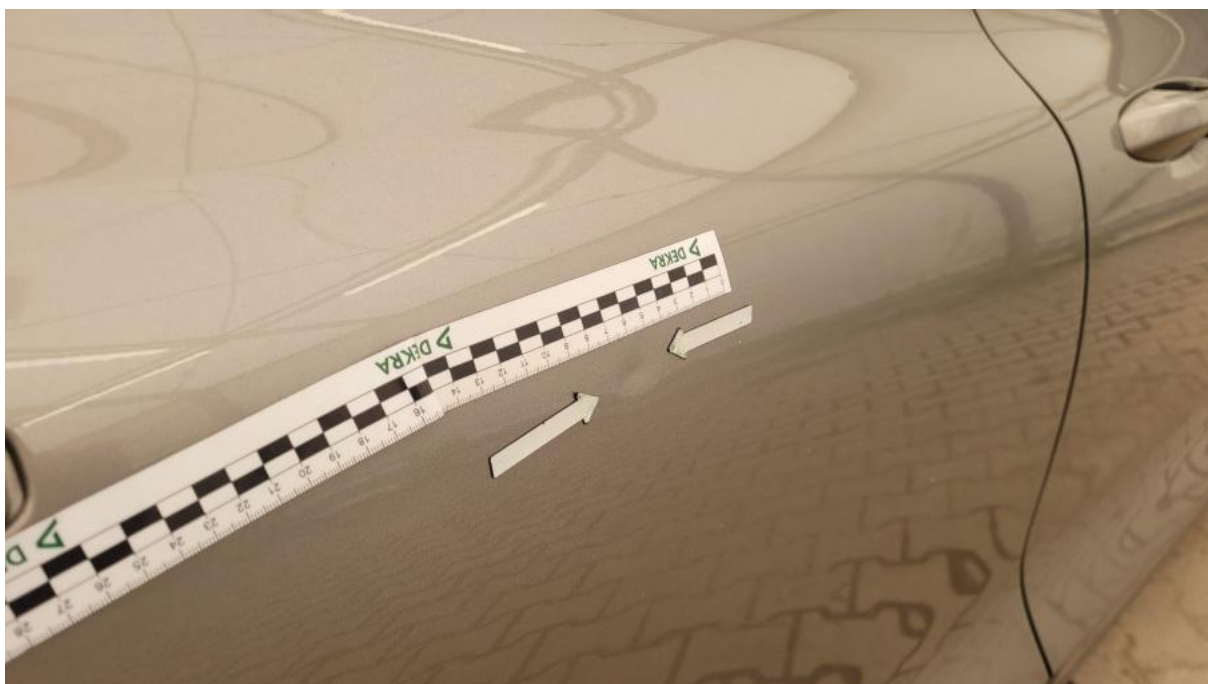
Fot. 34

Drzwi tylne P - Wgniecenie/odkształcenie 1

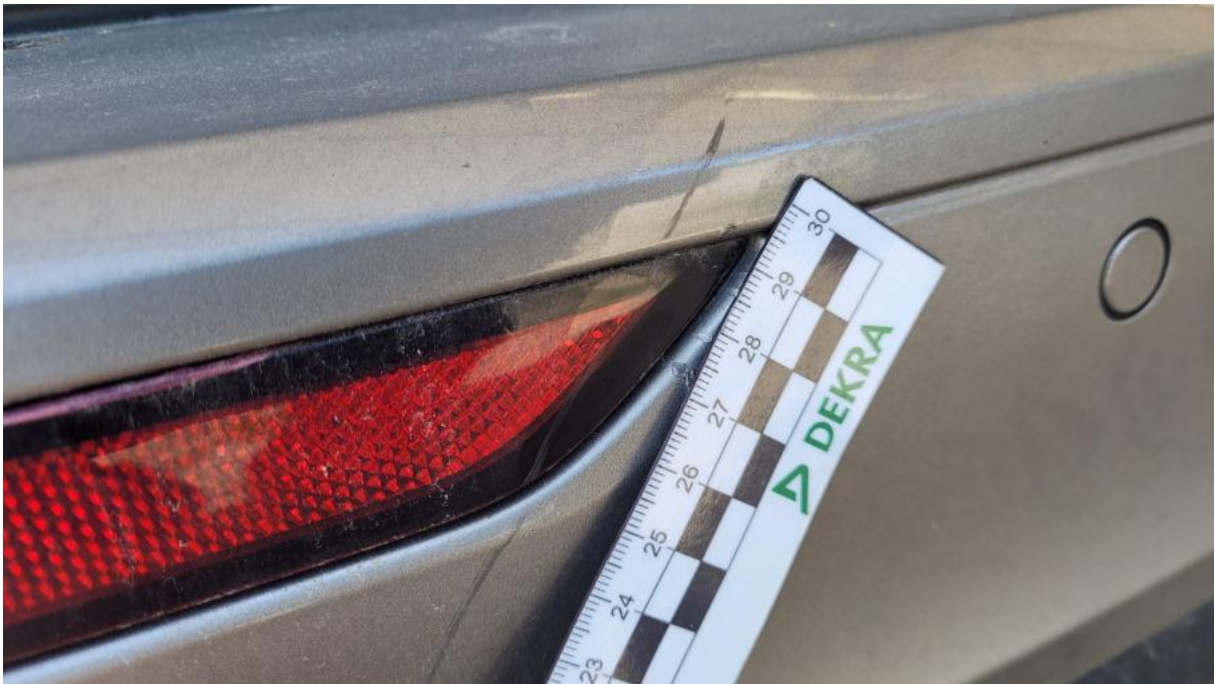
Fot. 35

Światło odblaskowe tylne - Rysa/odprysk 1

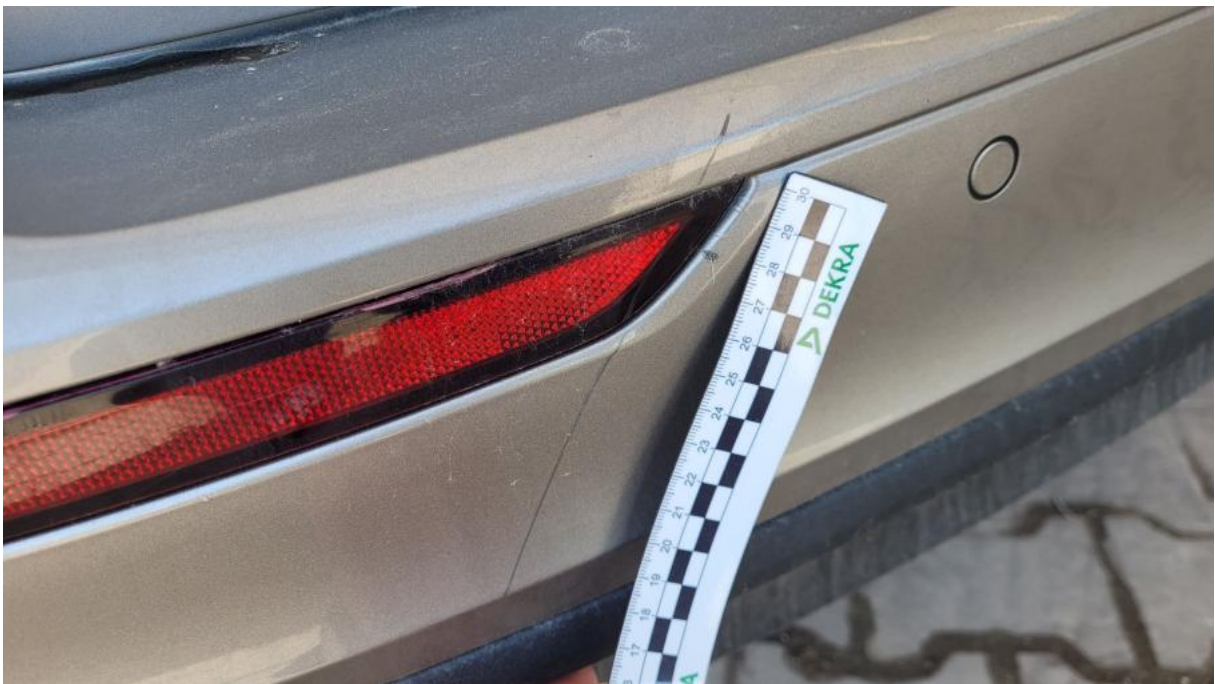
Fot. 36

Zderzak tylny - Rysa/odprysk 1
