## Raport z oględzin pojazdu

| Numer raportu | 213225/12/24-11401 | Data raportu | 10-12-2024 |

| Marka, model | VOLVO V90 20- |
| Numer rejestracyjny | WD4896N |

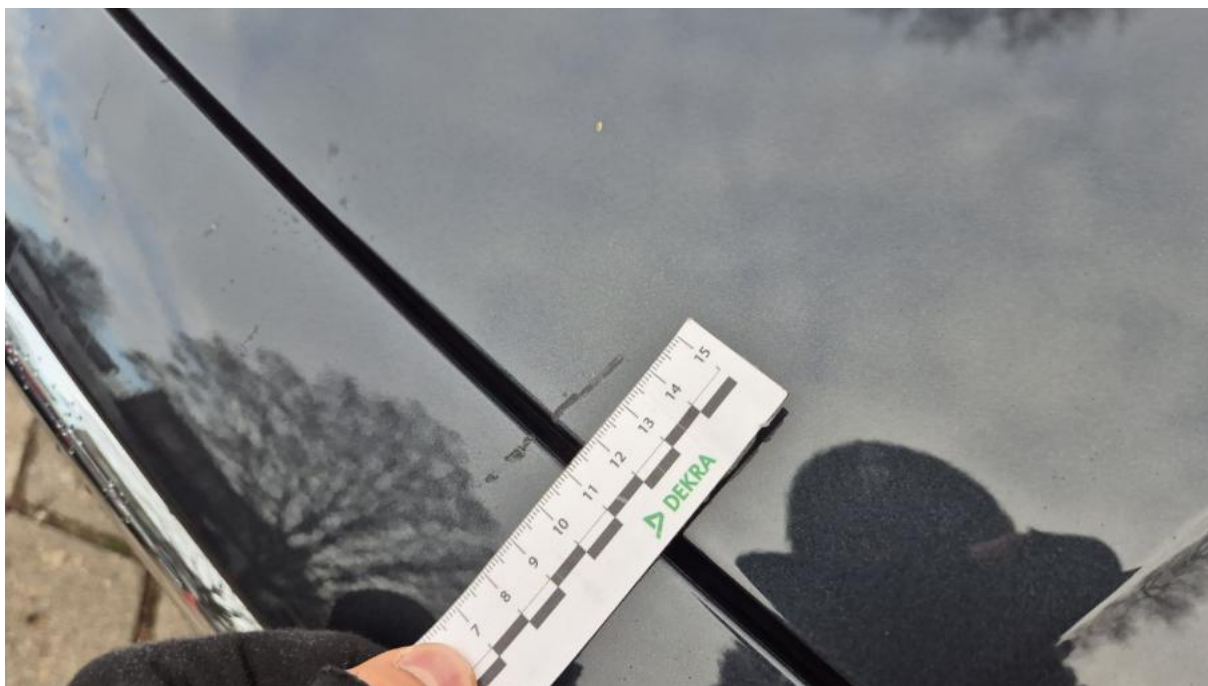
**Fot. 39**

| Poz. | Nazwa pozycji | Opis uszkodzeń | Kwalifik. | Naprawa [rbg] |
|---|---|--|---|---|
| 8 | Pokrywa przednia | rysa/odprysk | | |

Pokrywa komory silnika - Rysa/odprysk 1

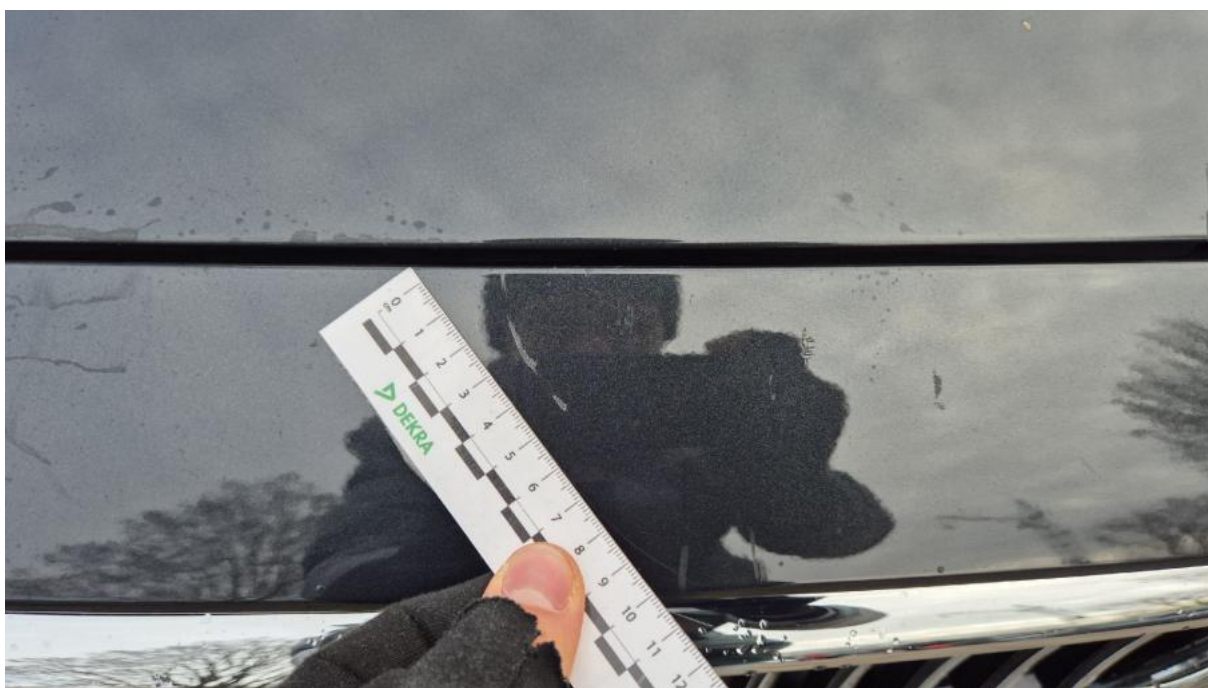
**Fot. 41**

Zderzak - Rysa/odprysk 2

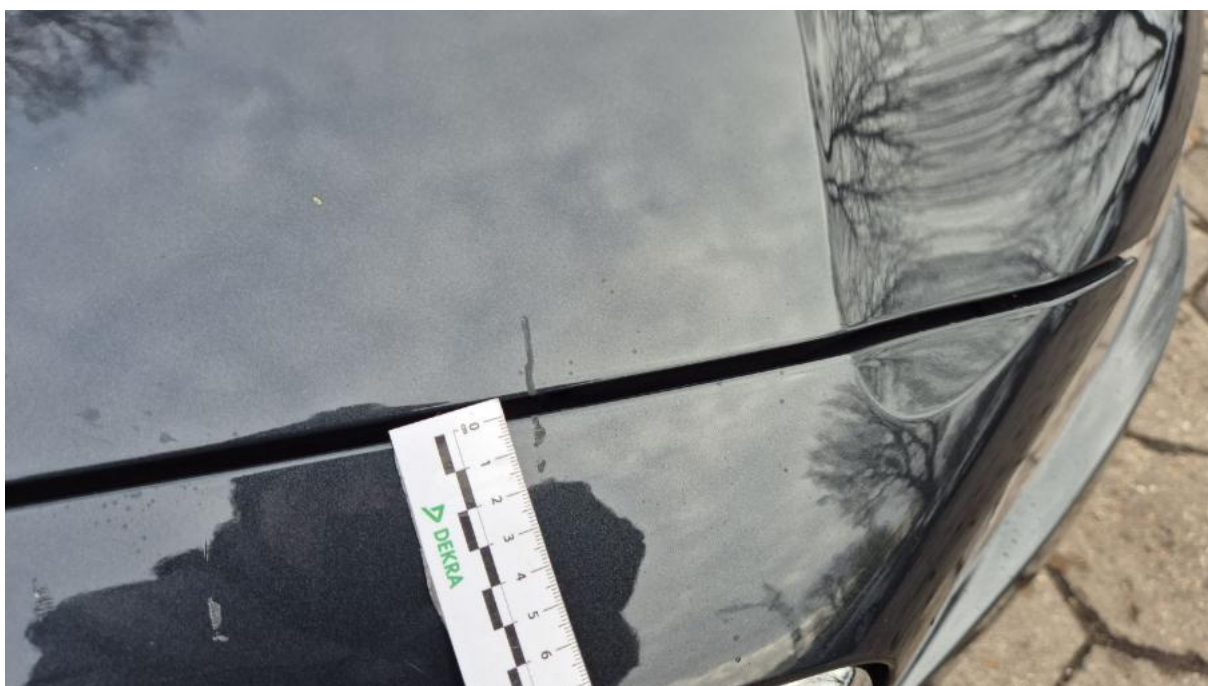
**Fot. 42**

Zderzak() - Rysa/odprysk 3

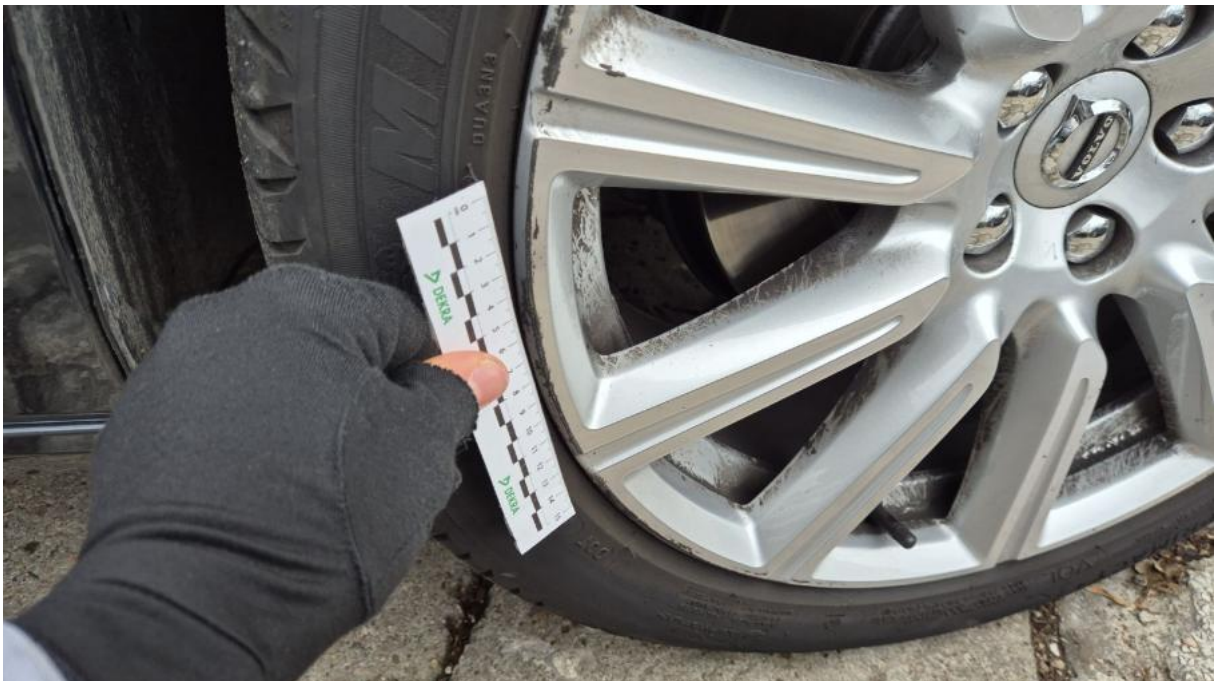
**Fot. 44**  
Felga przednia P - Rysa/odprysk 1

| Poz. | Nazwa pozycji | Opis uszkodzeń | Kwalifik. | Naprawa [rbg] |
|---|---|--|---|---|
| 18 | Felgi alu | rysa/odprysk | | |

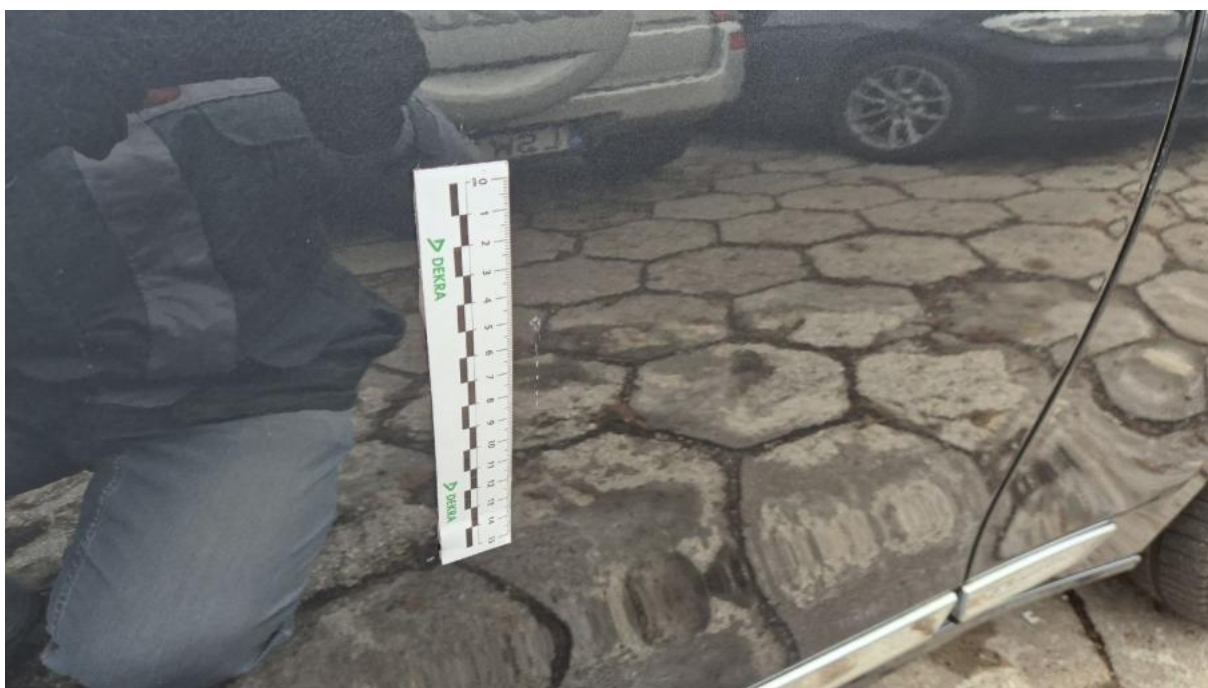
**Fot. 45**

| Poz. | Nazwa pozycji | Opis uszkodzeń | Kwalifik. | Naprawa [rbg] |
|---|---|--|---|---|
| 10 | Drzwi przednie (nieuzbrojone) R | rysa/odprysk | | |

Drzwi przednie P - Rysa/odprysk 1

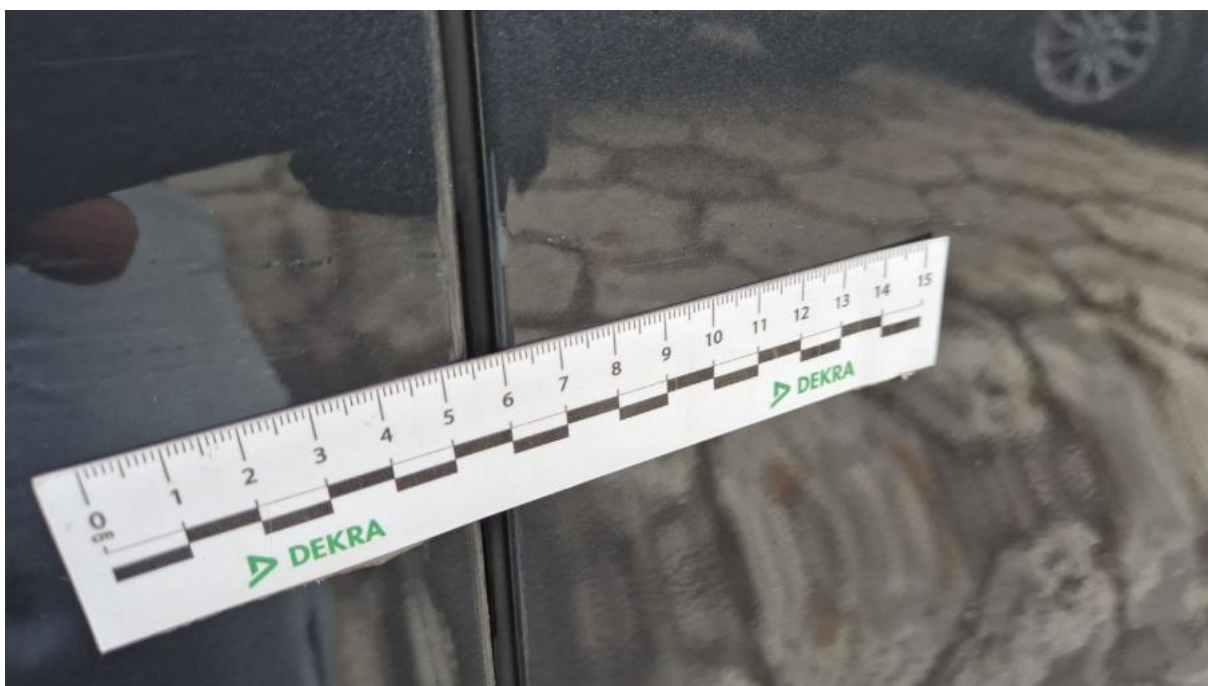
**Fot. 46**

Drzwi przednie P - Rysa/odprysk 2

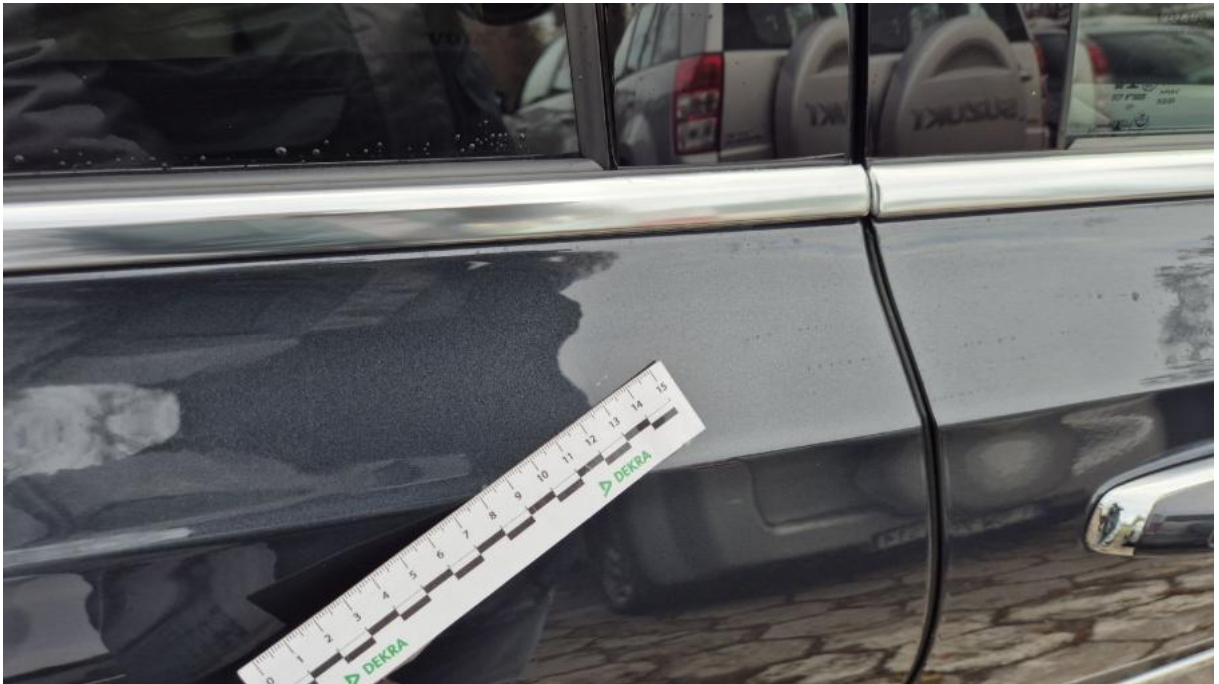
**Fot. 47**

| Poz. | Nazwa pozycji | Opis uszkodzeń | Kwalifik. | Naprawa [rbg] |
|---|---|--|---|---|
| 6 | Drzwi tylne (nieuzbrojone) R | rysa/odprysk, wgniecenie/odkształcenie | NA | 0.7 |

Drzwi tylne P - Rysa/odprysk 1

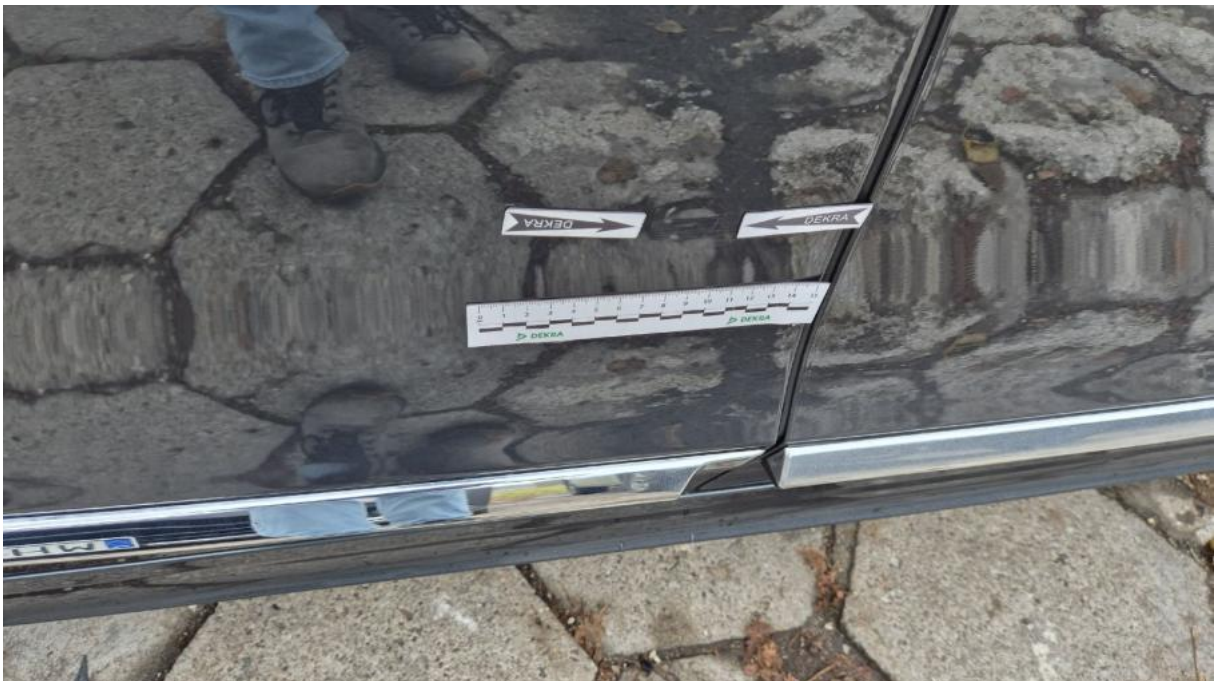
**Fot. 48**

Drzwi tylne P - Wgniecenie/odkształcenie 1

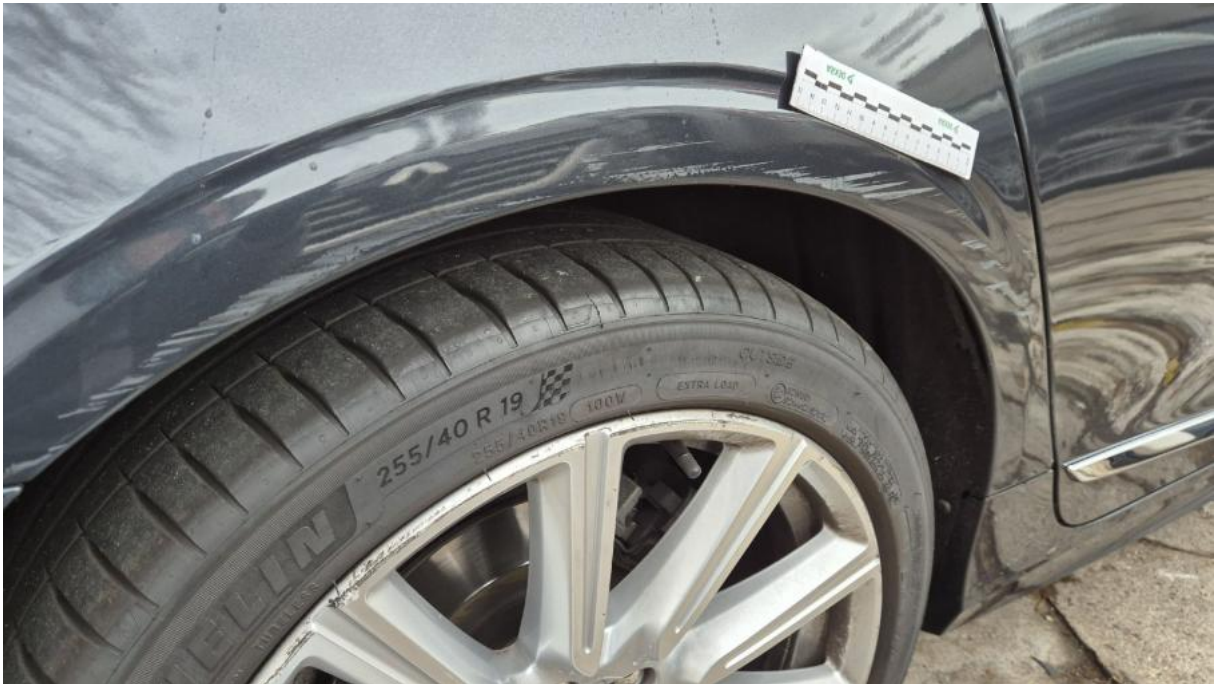
**Fot. 49**

| Poz. | Nazwa części | Przedział grubości powłoki lakierowej [µm] |
|---|---|--|
| 1 | Błotnik tylny prawy/ściana boczna prawa | 150 - 1000 |

| Poz. | Nazwa pozycji | Opis uszkodzeń | Kwalifik. | Naprawa [rbg] |
|---|---|--|---|---|
| 16 | Błotnik tylny R | rysa/odprysk, zabrudzenie | | |

Błotnik tylny P / Ściana boczna P - Rysa/odprysk 1

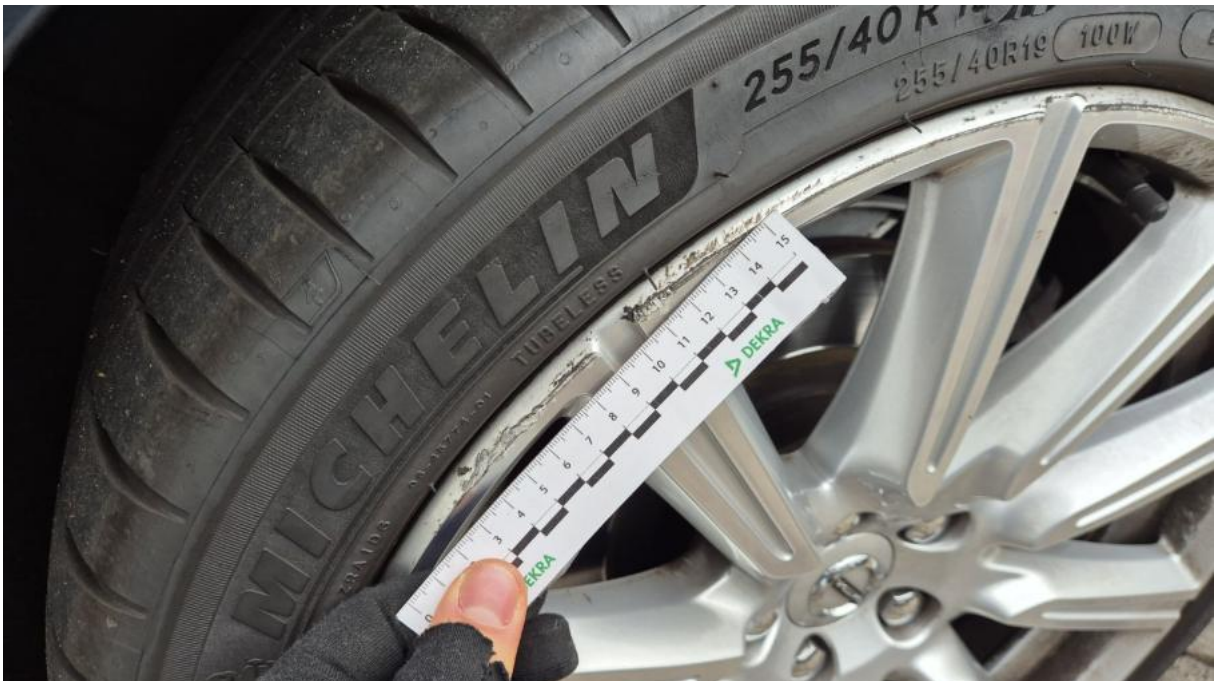
**Fot. 50**

Felga tylna P - Rysa/odprysk 1

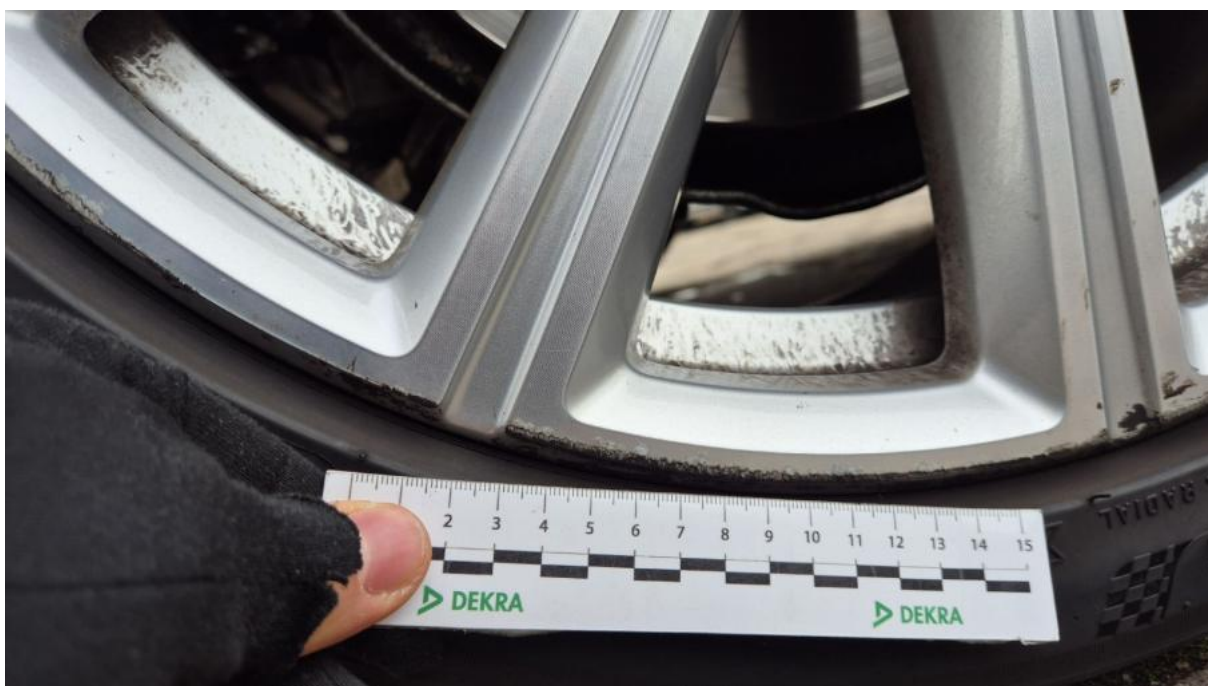
**Fot. 51**

Felga tylna P - Rysa/odprysk 2

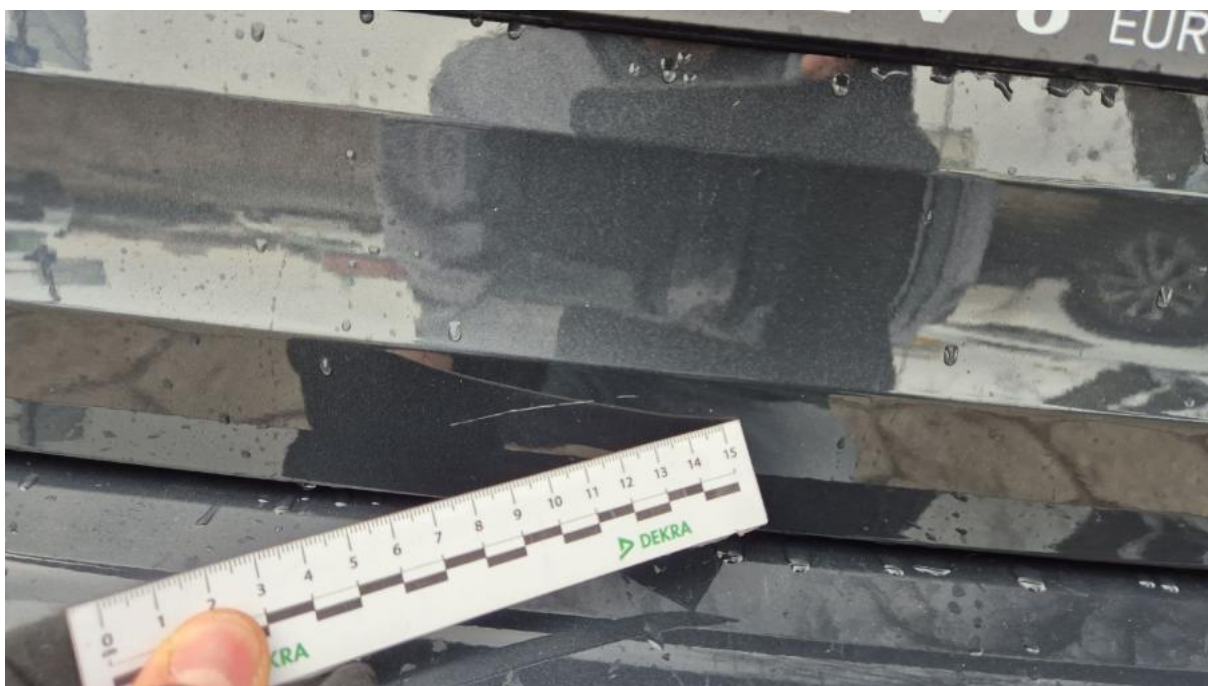
**Fot. 52**

| Poz. | Nazwa pozycji | Opis uszkodzeń | Kwalifik. | Naprawa [rbg] |
|---|---|--|---|---|
| 17 | Pokrywa tylna | rysa/odprysk | | |

Pokrywy bagażnika - Rysa/odprysk 1

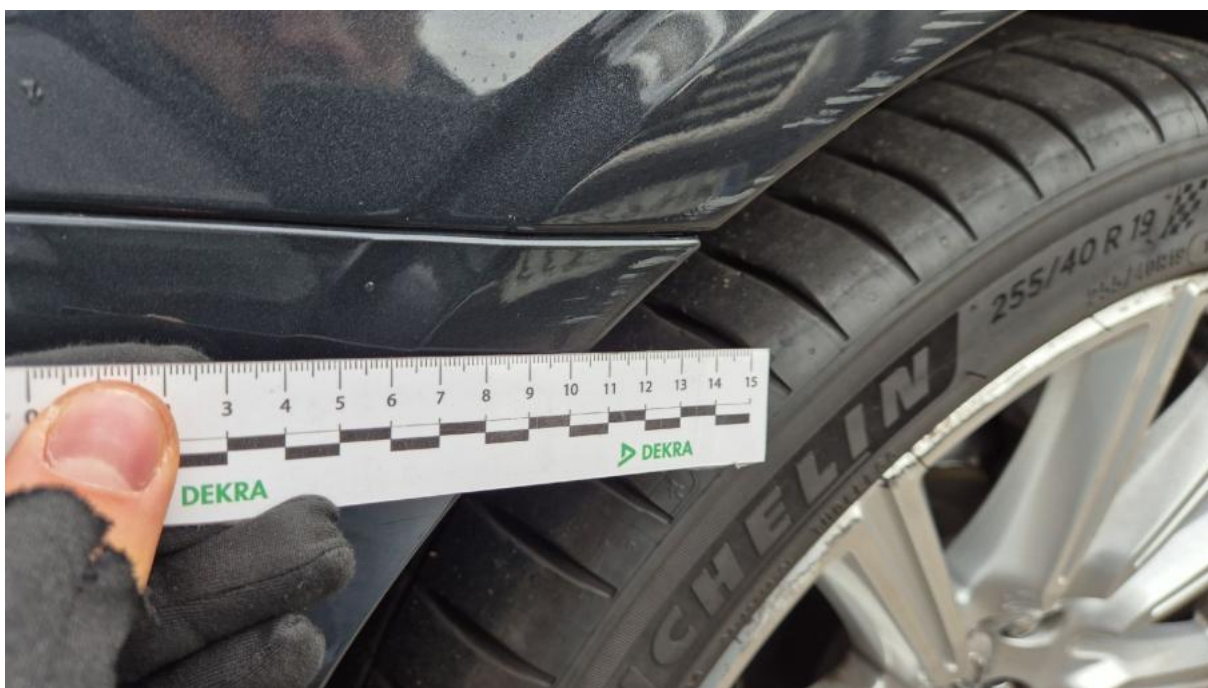
**Fot. 53**

| Poz. | Nazwa pozycji | Opis uszkodzeń | Kwalifik. | Naprawa [rbg] |
|---|---|--|---|---|
| 14 | Okładzina zderzaka tylnego | rysa/odprysk, zabrudzenie | | |

Zderzak tylny - Rysa/odprysk 1

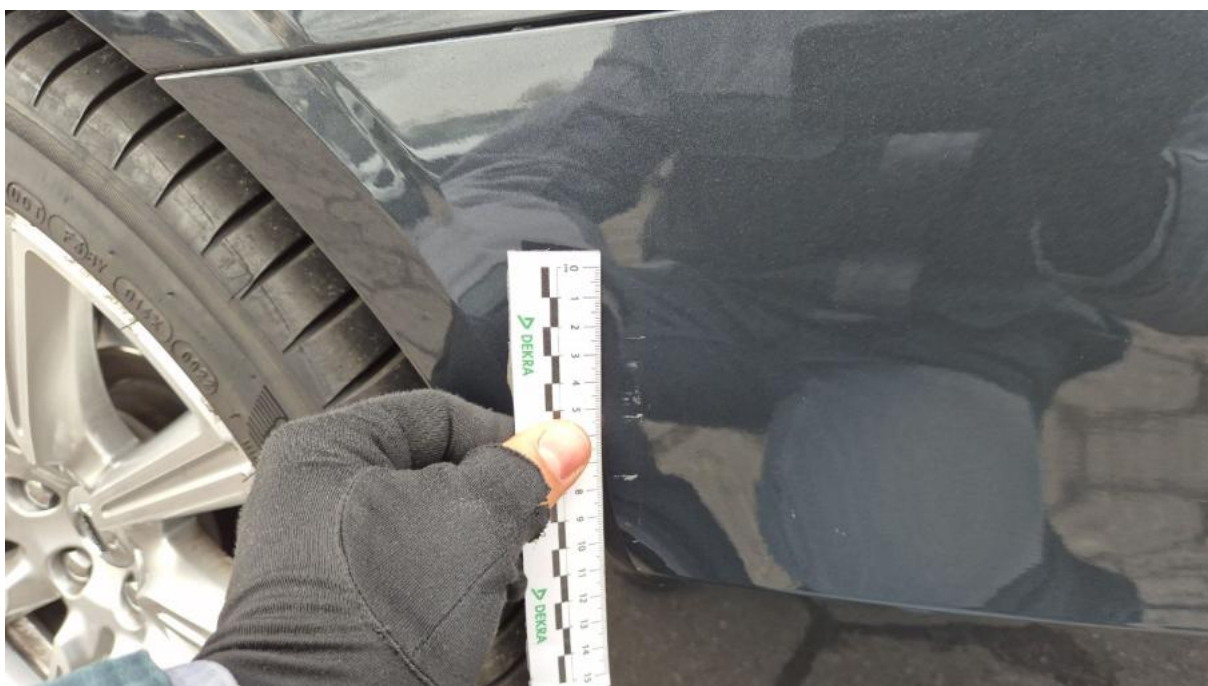
**Fot. 54**

Zderzak tylny - Rysa/odprysk 2

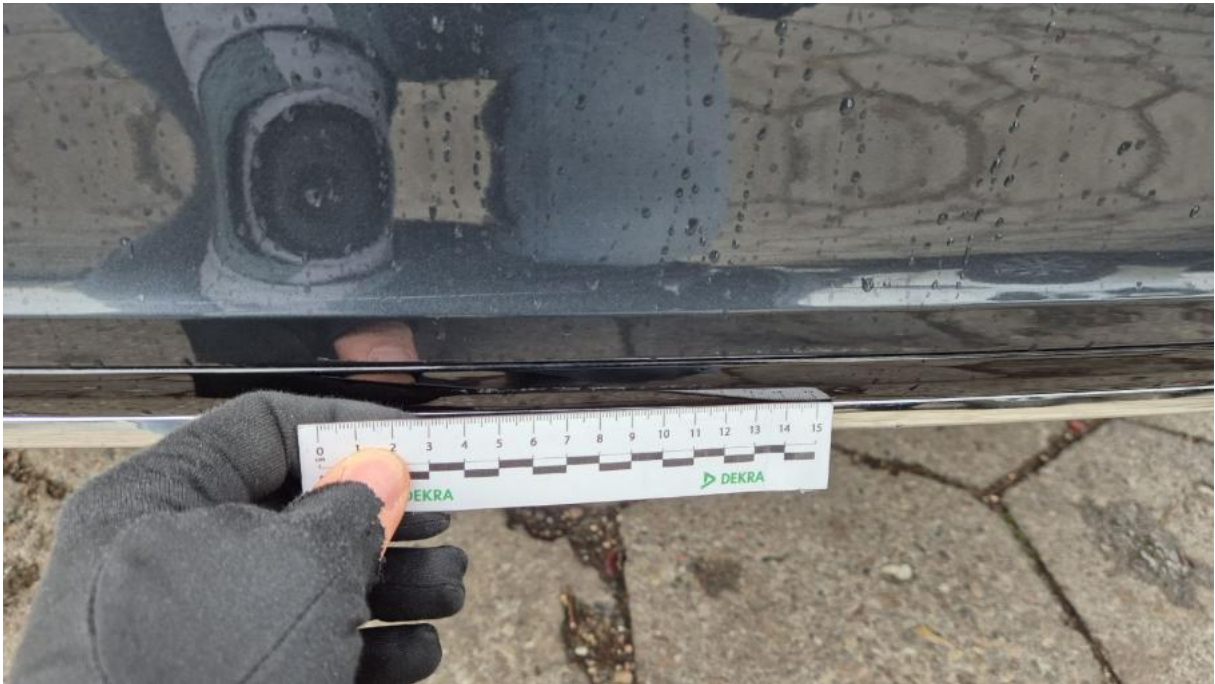
**Fot. 55**

Zderzak tylny() - Rysa/odprysk 3

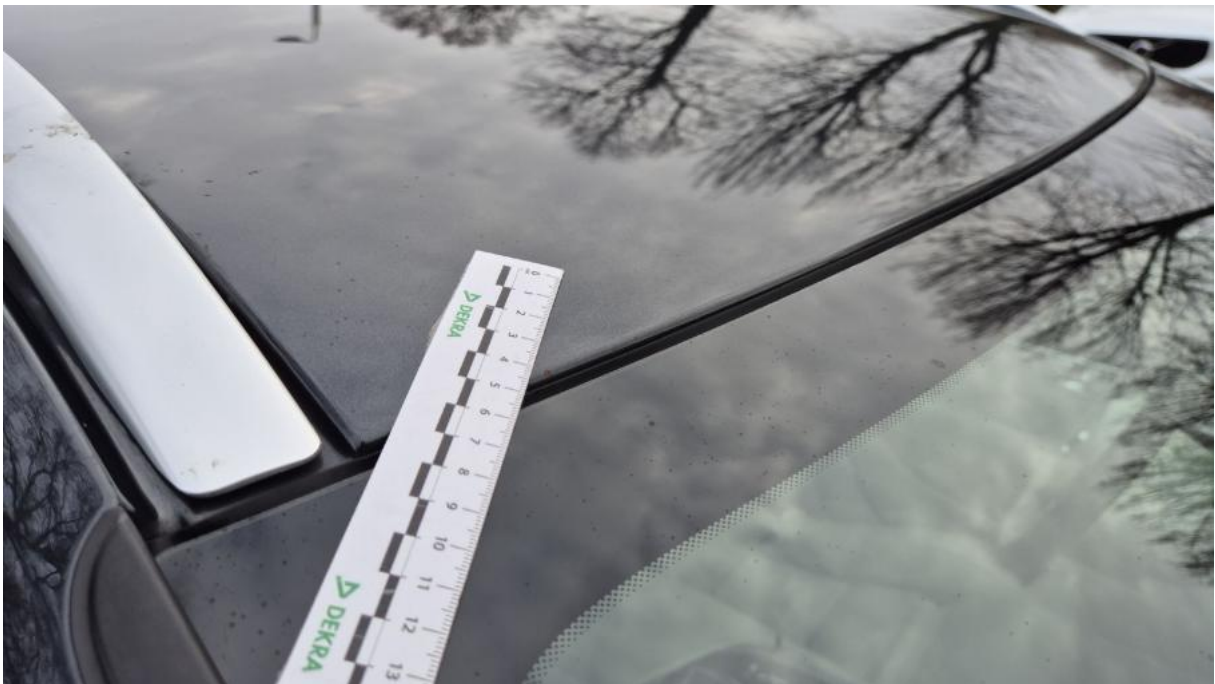
**Fot. 56**

| Poz. | Nazwa pozycji | Opis uszkodzeń | Kwalifik. | Naprawa [rbg] |
|---|---|--|---|---|
| 5 | Dach | rysa/odprysk, ślady korozji | NA | 0.3 |

Dach - Inne 1

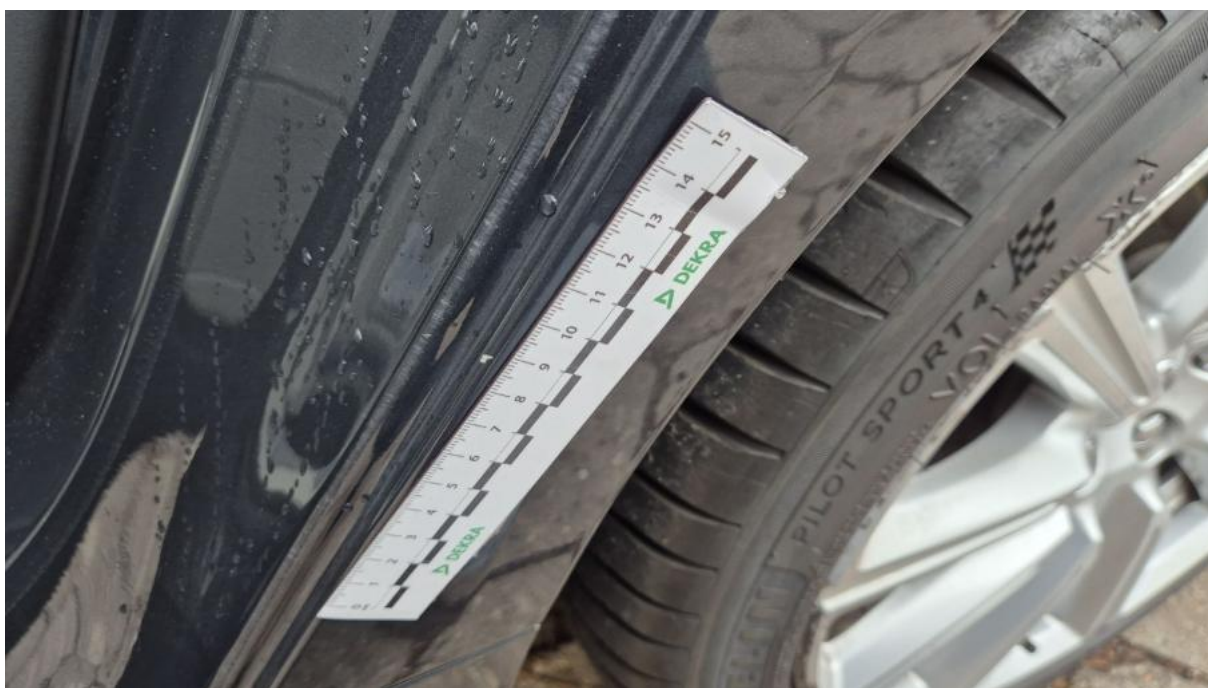
**Fot. 57**

| Poz. | Nazwa pozycji | Opis uszkodzeń | Kwalifik. | Naprawa [rbg] |
|---|---|--|---|---|
| 15 | Błotnik tylny L | rysa/odprysk, wgniecenie/odkształcenie | | |

Błotnik tylny L / Ściana boczna L - Rysa/odprysk 1

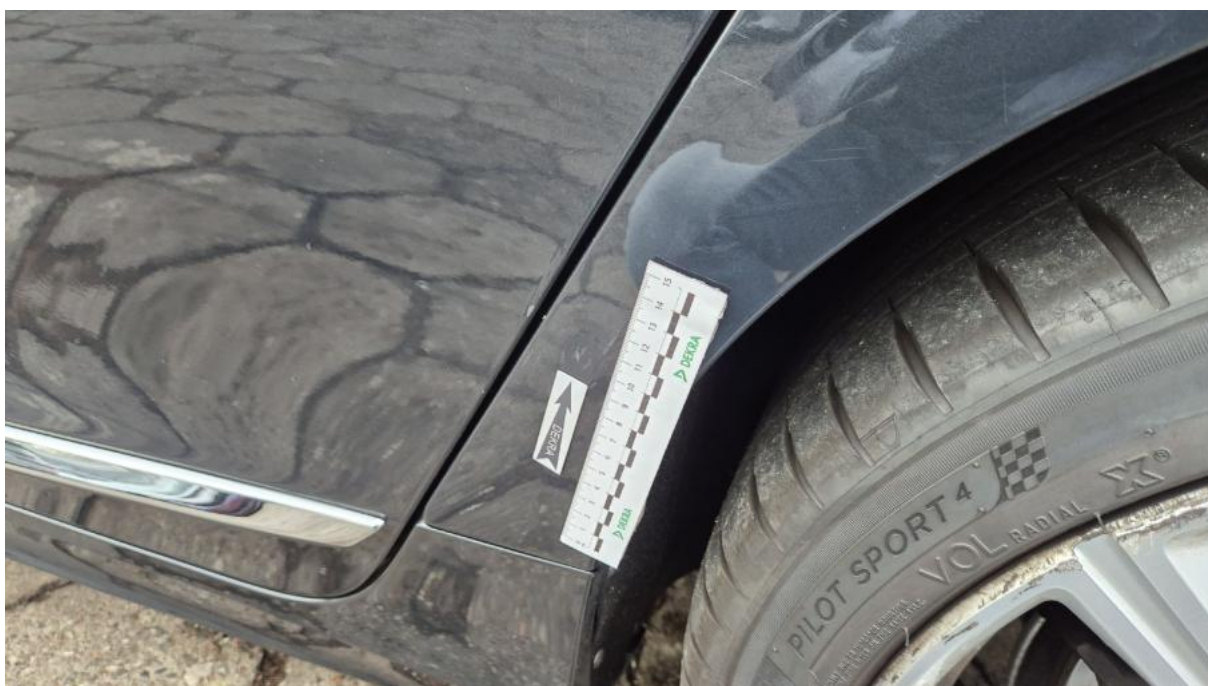
**Fot. 58**

Błotnik tylny L / Ściana boczna L - Wgniecenie/odkształcenie 1

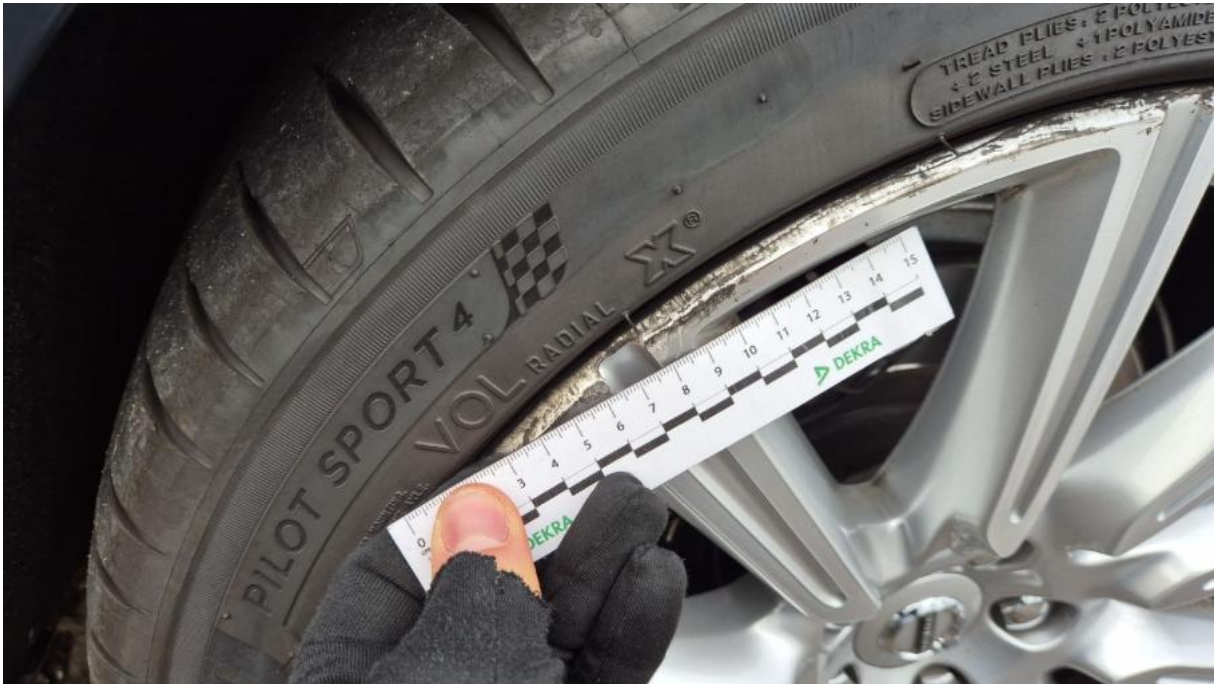
**Fot. 59**

Felga tylna L - Rysa/odprysk 1

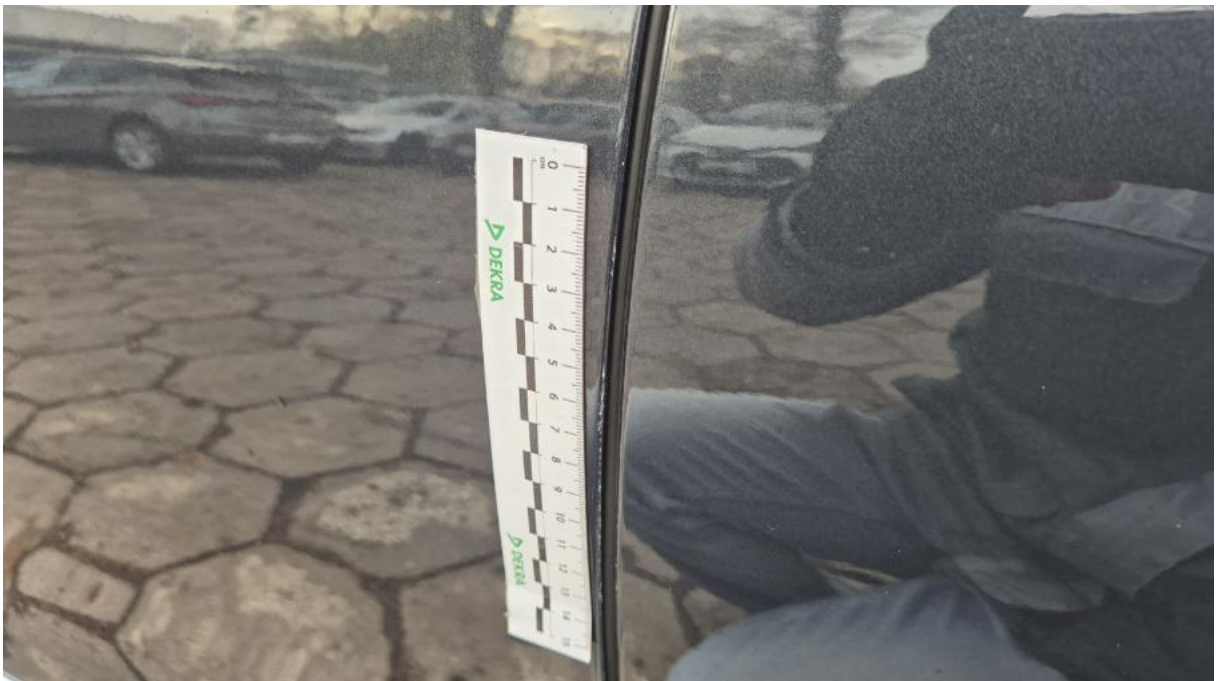
**Fot. 60**

| Poz. | Nazwa pozycji | Opis uszkodzeń | Kwalifik. | Naprawa [rbg] |
|---|---|--|---|---|
| 9 | Drzwi przednie (nieuzbrojone) L | rysa/odprysk | | |

Drzwi przed L - Rysa/odprysk 1

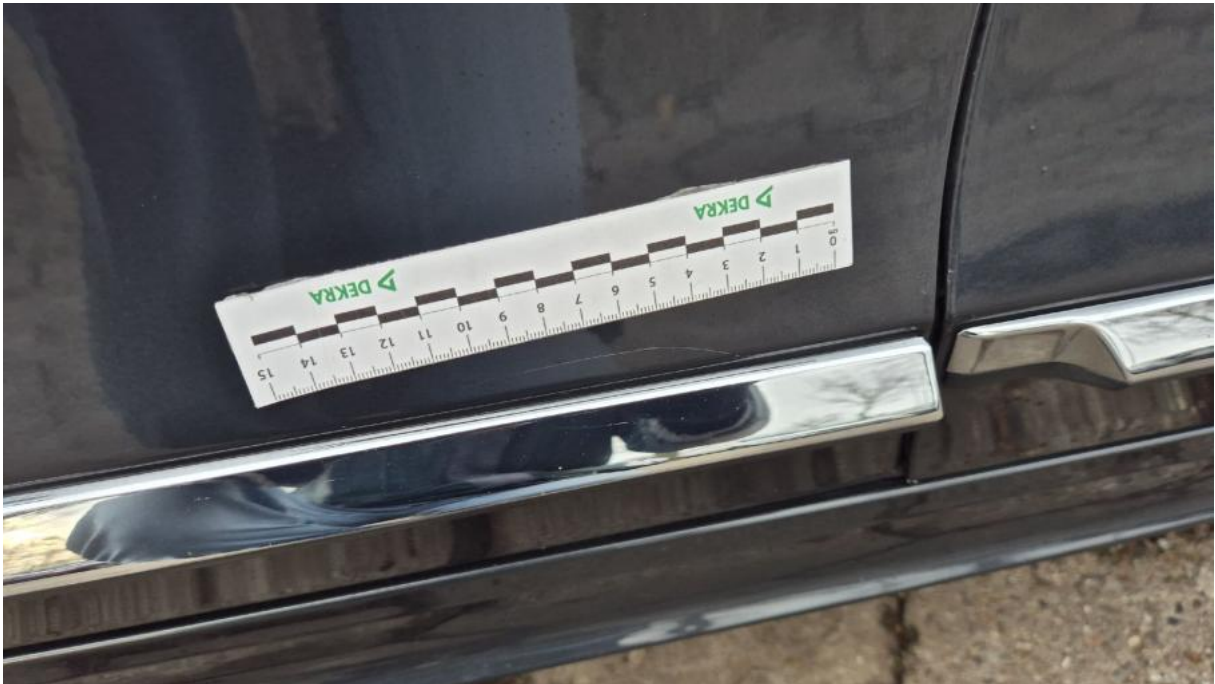
**Fot. 61**

Drzwi przed L - Rysa/odprysk 2

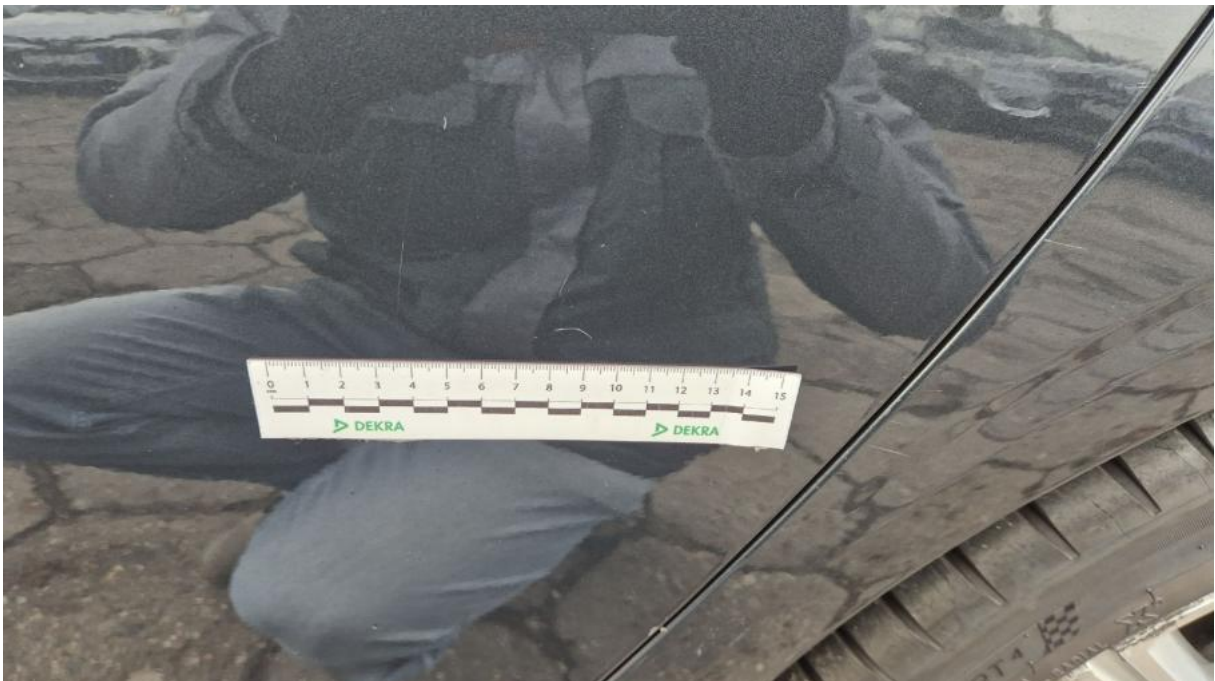
**Fot. 62**

| Poz. | Nazwa pozycji | Opis uszkodzeń | Kwalifik. | Naprawa [rbg] |
|---|---|--|---|---|
| 12 | Drzwi tylne (nieuzbrojone) L | rysa/odprysk | | |

Drzwi tylne L - Rysa/odprysk 1

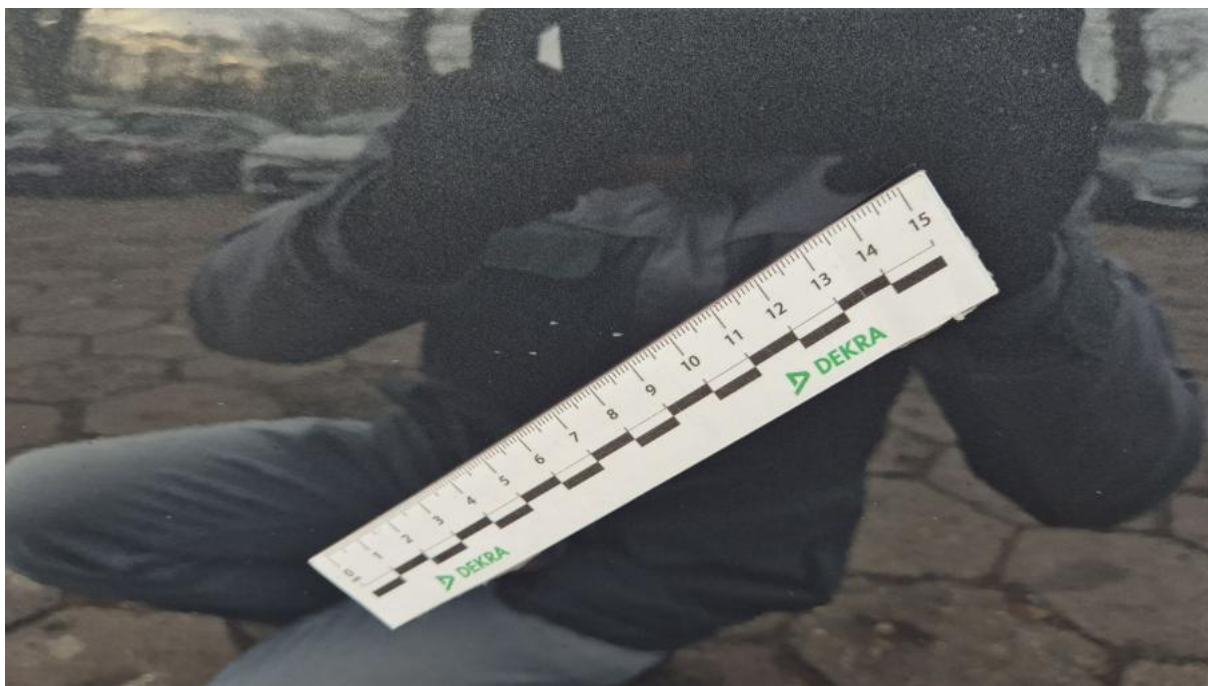
**Fot. 63**

Drzwi tylne L - Rysa/odprysk 2

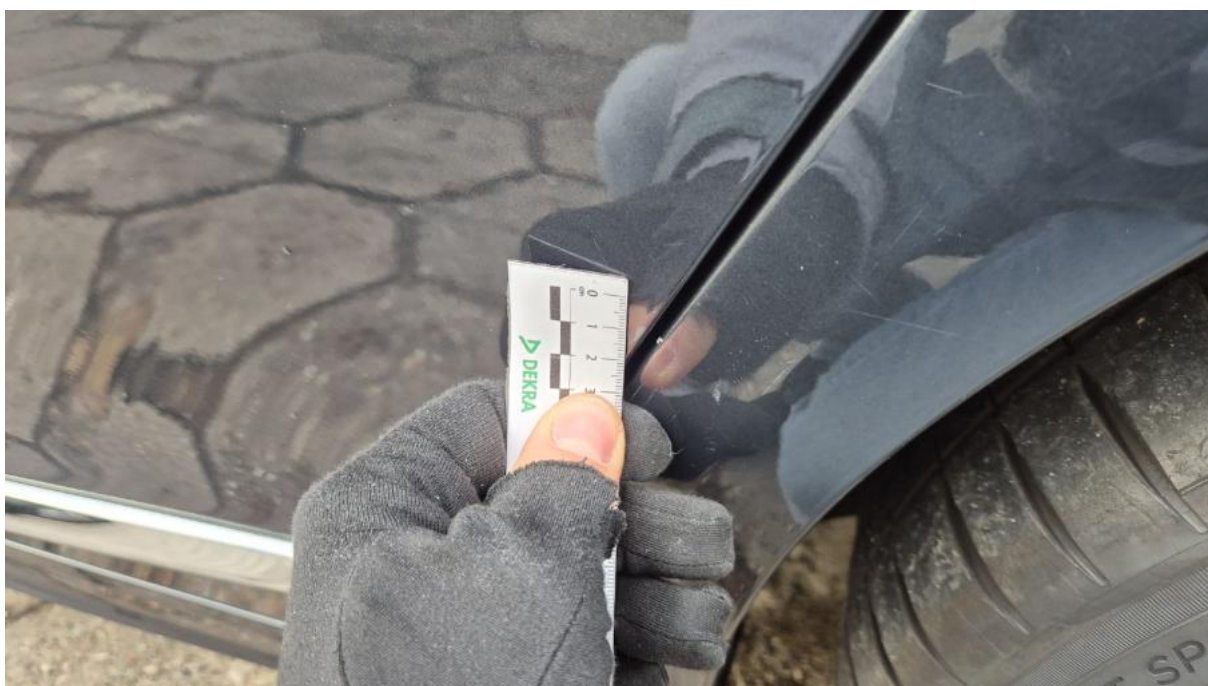
**Fot. 64**

Drzwi tylne L() - Rysa/odprysk 3

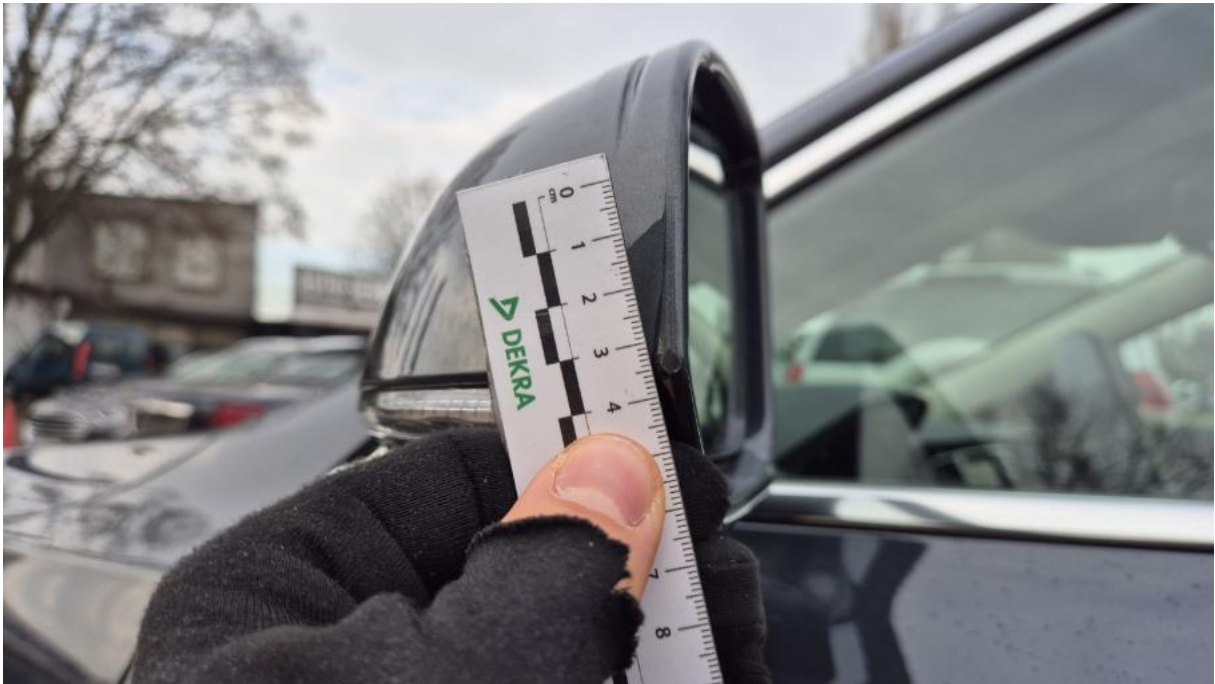
**Fot. 65**

| Poz. | Nazwa pozycji | Opis uszkodzeń | Kwalifik. | Naprawa [rbg] |
|---|---|--|---|---|
| 11 | Oslona lusterka zewnętrznego L | rysa/odprysk | | |

Lusterko zew L - Rysa/odprysk 1

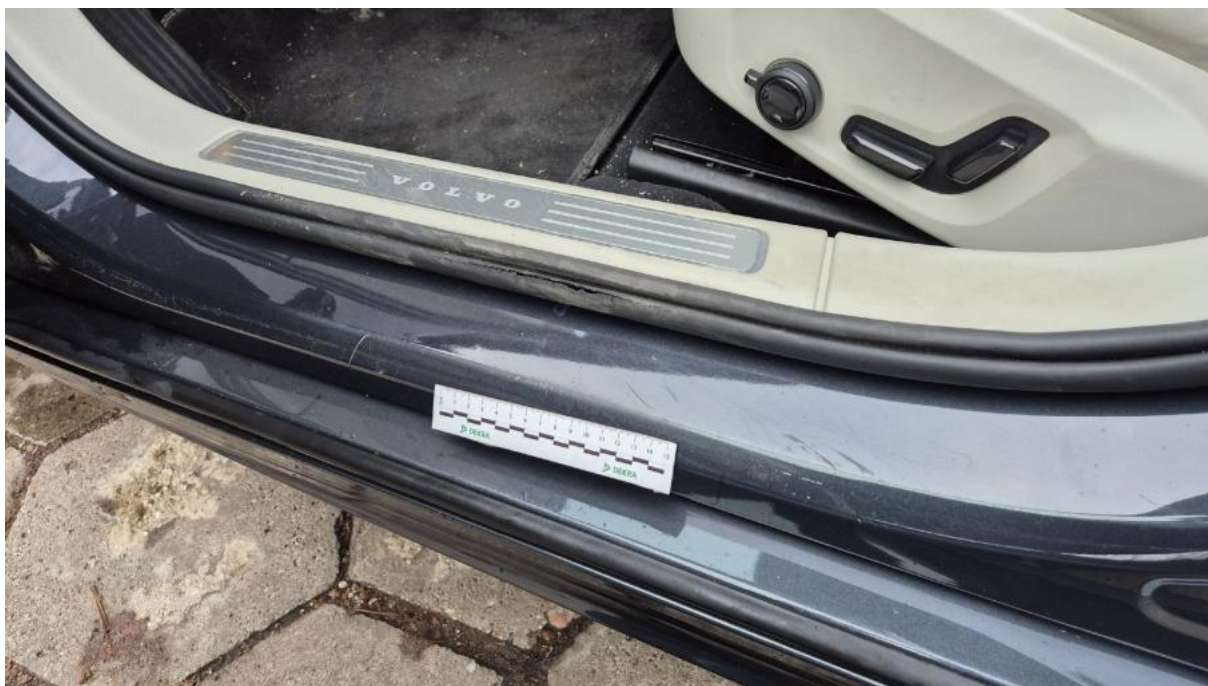
**Fot. 67**

| Poz. | Nazwa pozycji | Opis uszkodzeń | Kwalifik. | Naprawa [rbg] |
|---|---|--|---|---|
| 13 | Próg L | rysa/odprysk | | |

Próg L - Rysa/odprysk 1
