## Raport z oględzin pojazdu

| Numer raportu | 213225/12/24-11401 | Data raportu | 10-12-2024 |

| Marka, model | VOLVO V90 20- |
| Numer rejestracyjny | WD4896N |

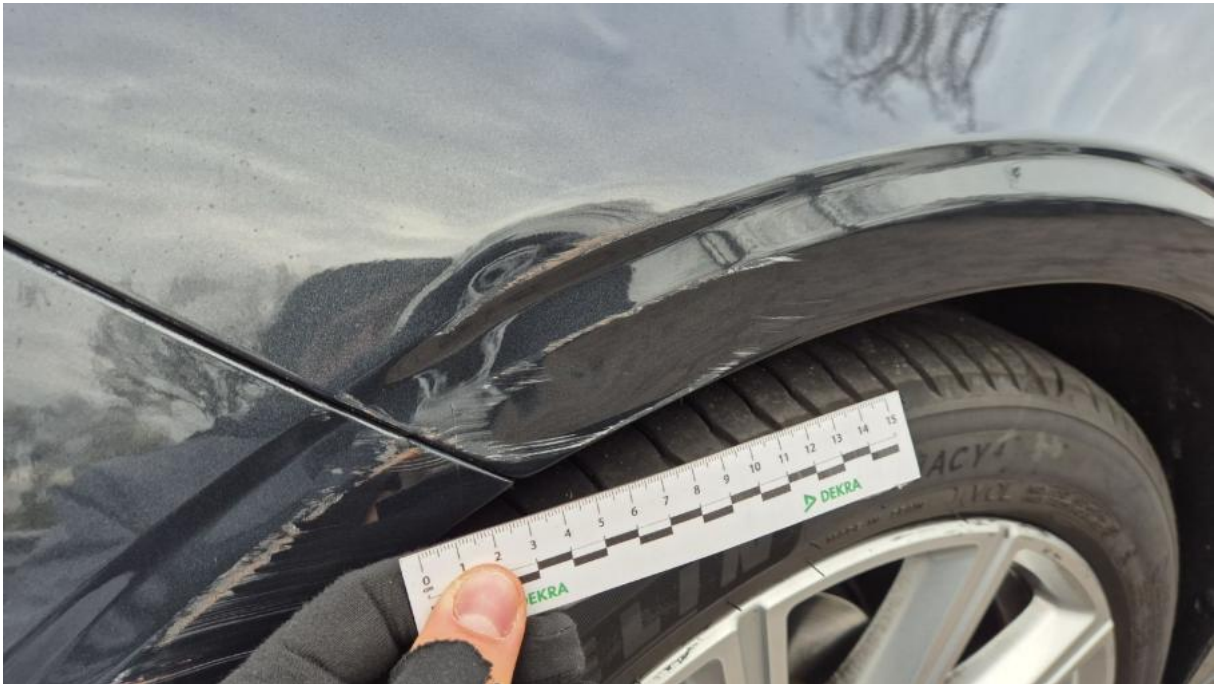
**Fot. 69**

| Poz. | Nazwa pozycji | Opis uszkodzeń | Kwalifik. | Naprawa [rbg] |
|---|---|--|---|---|
| 4 | Błotnik przedni L | rysa/odprysk, wgniecenie/odkształcenie | NA | 1.2 |

Błotnik przedni L - Wgniecenie/odkształcenie 1

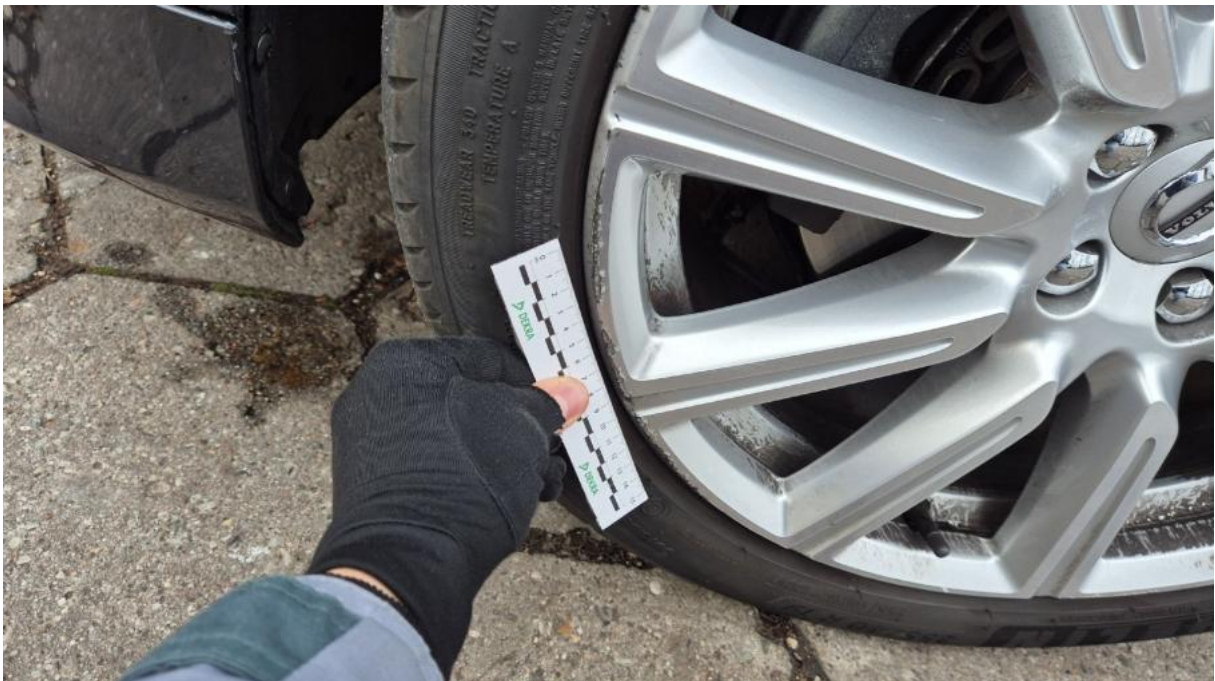
**Fot. 70**

Felga przednia L - Rysa/odprysk 1

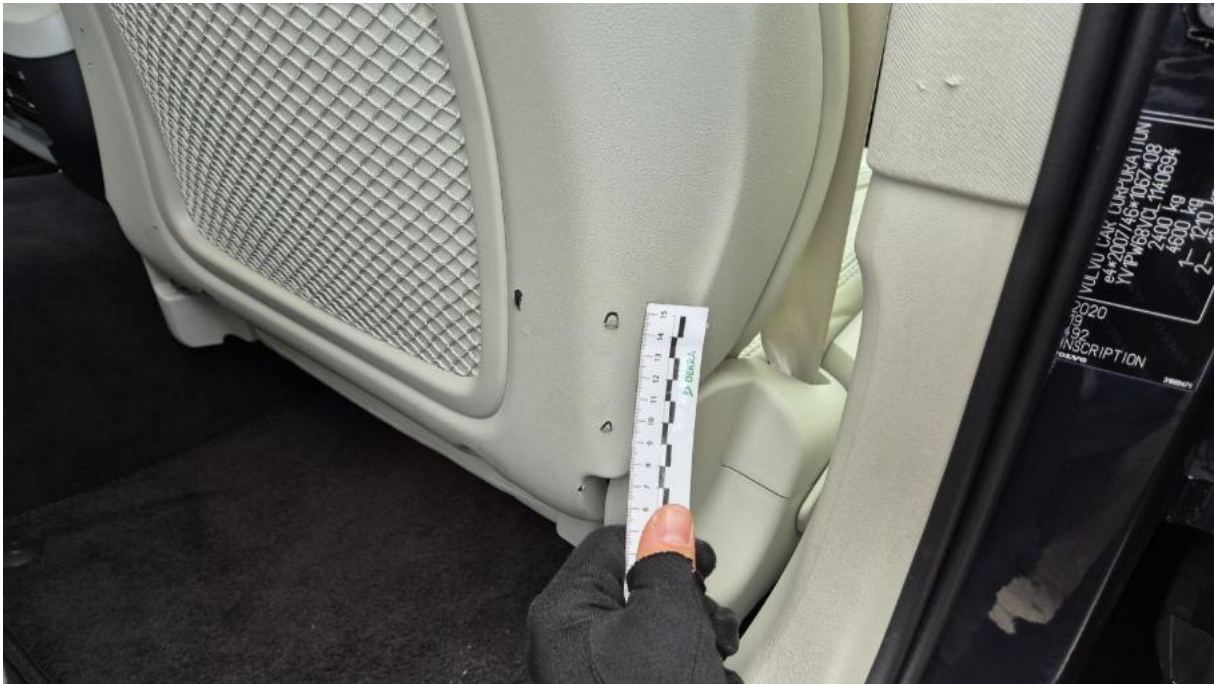
**Fot. 71**

Fotel prz. praw. - Pęknięcie/rozerwanie 1

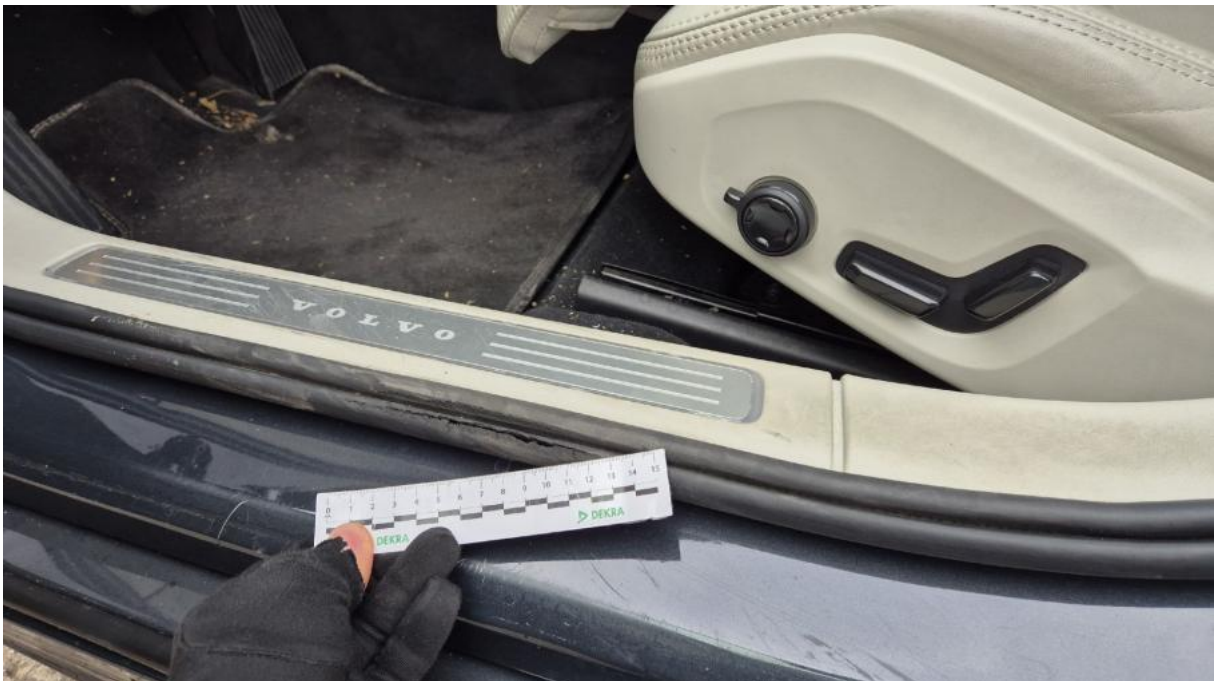
**Fot. 72**

| Poz. | Nazwa pozycji | Opis uszkodzeń | Kwalifik. | Naprawa [rbg] |
|---|---|--|---|---|
| 2 | Uszczelka drzwi wewnętrz. L | rozerwanie | WY | 0.1 |

Uszczelka drzwi przednich L - Pęknięcie/rozerwanie 1
