Raport z oględzin pojazdu

Numer raportu	292811/12/24-14707	Data raportu	04-12-2024
Rzeczoznawcy	mgr inż. Krzysztof Orzeszyna inż. Michał Dzik	Data oględzin	04-12-2024
Nr zlecenia	PCM(DZS)/GDA/92132/24/11/29	Miejsce oględzin	MM CARS WROCLAW PZS, WYŚCIGO...

Numer identyfikacyjny (VIN)	WBA51BL090CJ40098
Marka, model	BMW Seria 5 [G30/F90] 20-23
Typ, wersja	520d xDrive mHEV aut
Numer rejestracyjny	DW3PY59
Silnik (rodz./poj./moc)	diesel/1995 ccm/140 kW
Stan licznika	154 436 km
Data 1. rej./rok prod.	02-12-2021/2021
Data nast. bad. techn.	04-12-2026
Nadwozie	sedan 4/5
Lakier	szary/2-warstwowa metalizowana
Skrzynia biegów	automatyczna

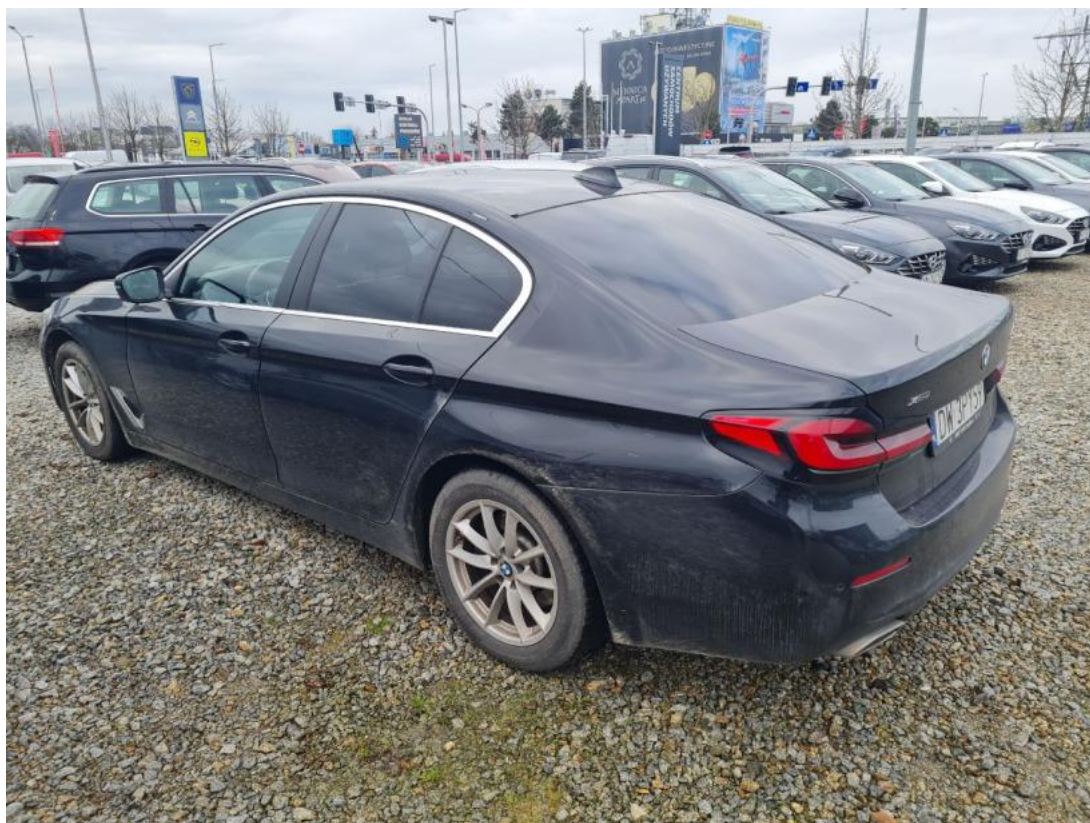
Poz.	Nazwa części	Przedział grubości powłoki lakierowej [µm]
1	Drzwi tylne lewe	150 - 300
2	Błotnik tylny lewy/ściana boczna lewa	150 - 300

Fot. 9
Przekątna tylna lewa

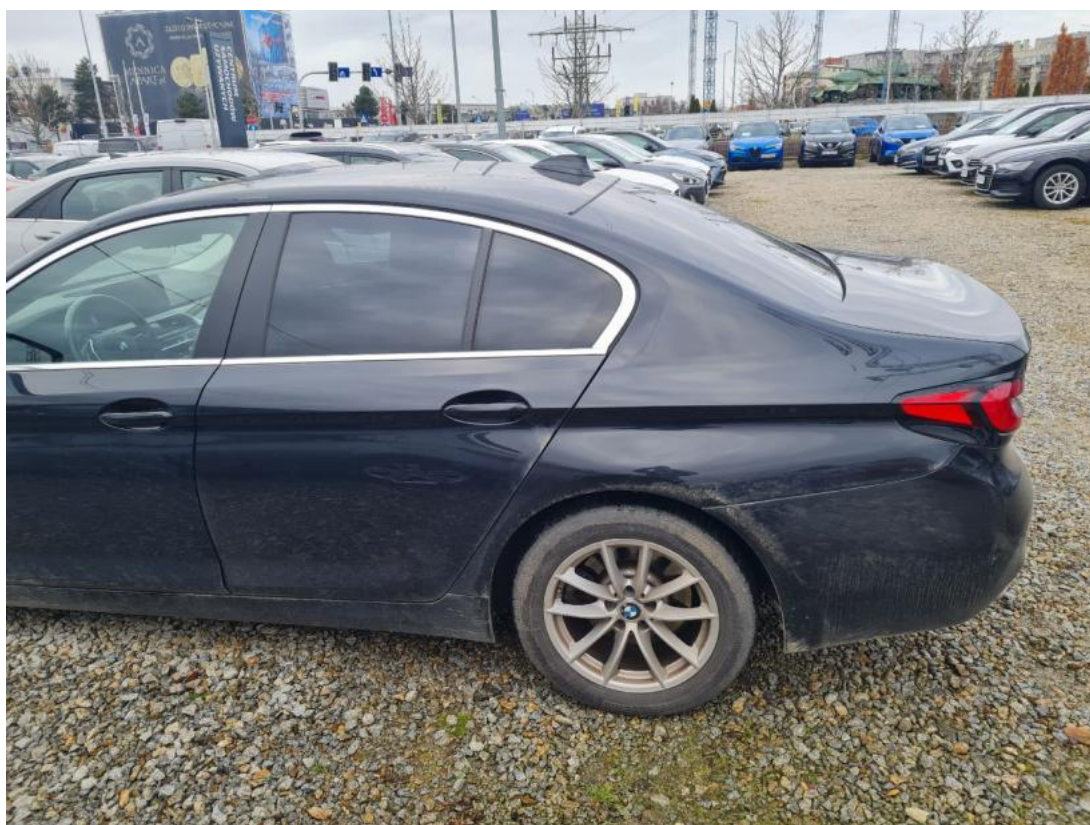
Fot. 10
Bok lewy z tyłu

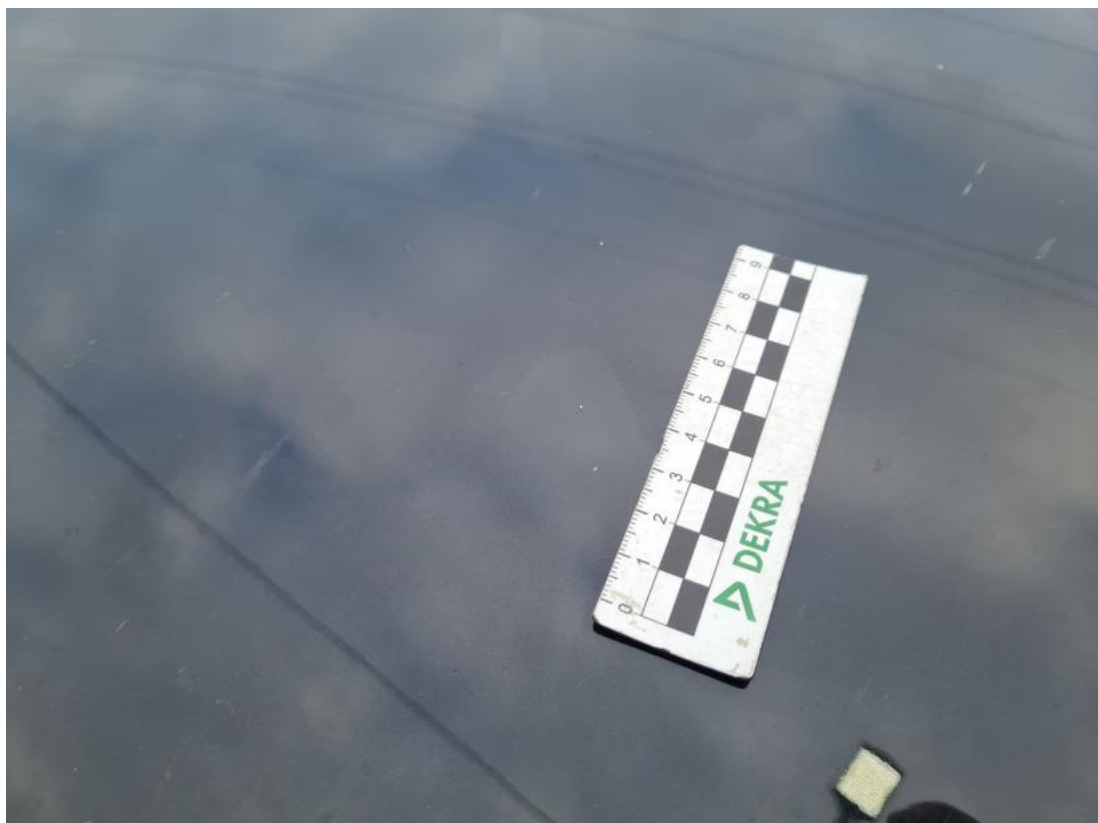
Poz.	Nazwa pozycji	Opis uszkodzeń	Kwalifik.	Naprawa [rbg]
1	Pokrywa przednia	rysa/odprysk		
2	Drzwi przednie (nieuzbrojone) L	rysa/odprysk		
3	Drzwi przednie (nieuzbrojone) R	rysa/odprysk

Fot. 42
Pokrywa komory silnika - Rysa/odprysk 1

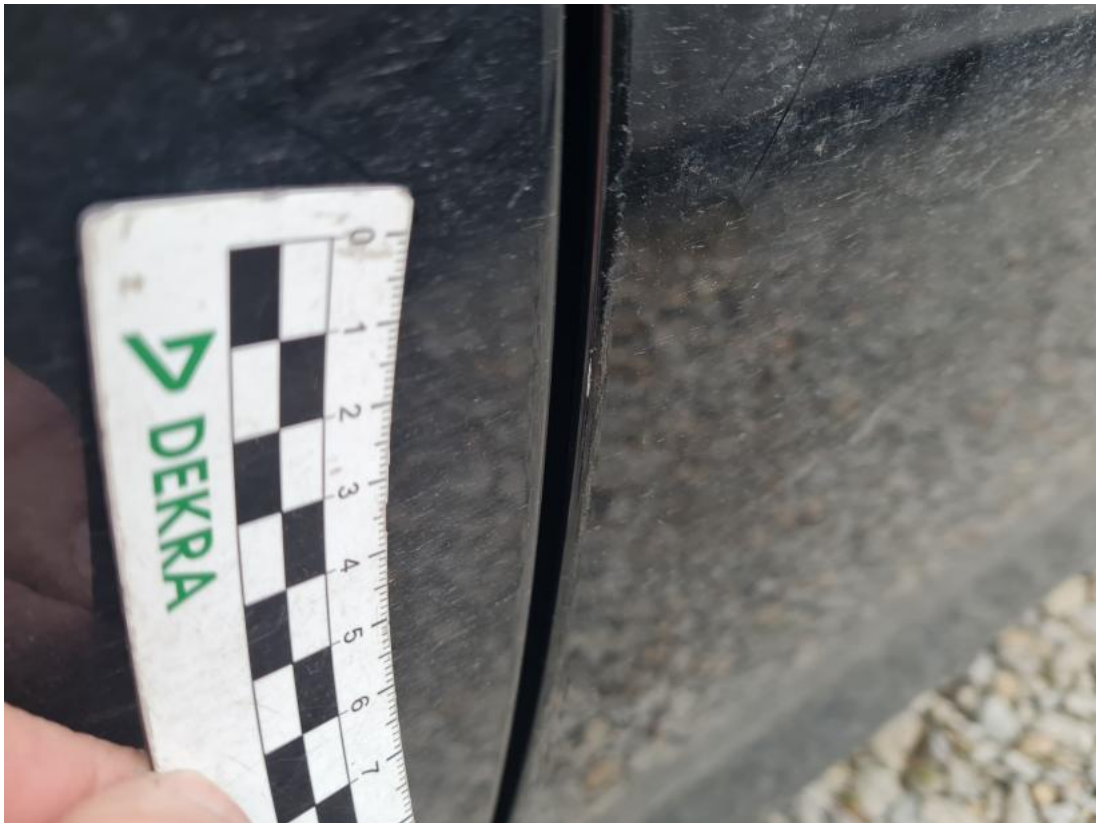
Fot. 43

Drzwi przednie P - Rysa/odprysk 1

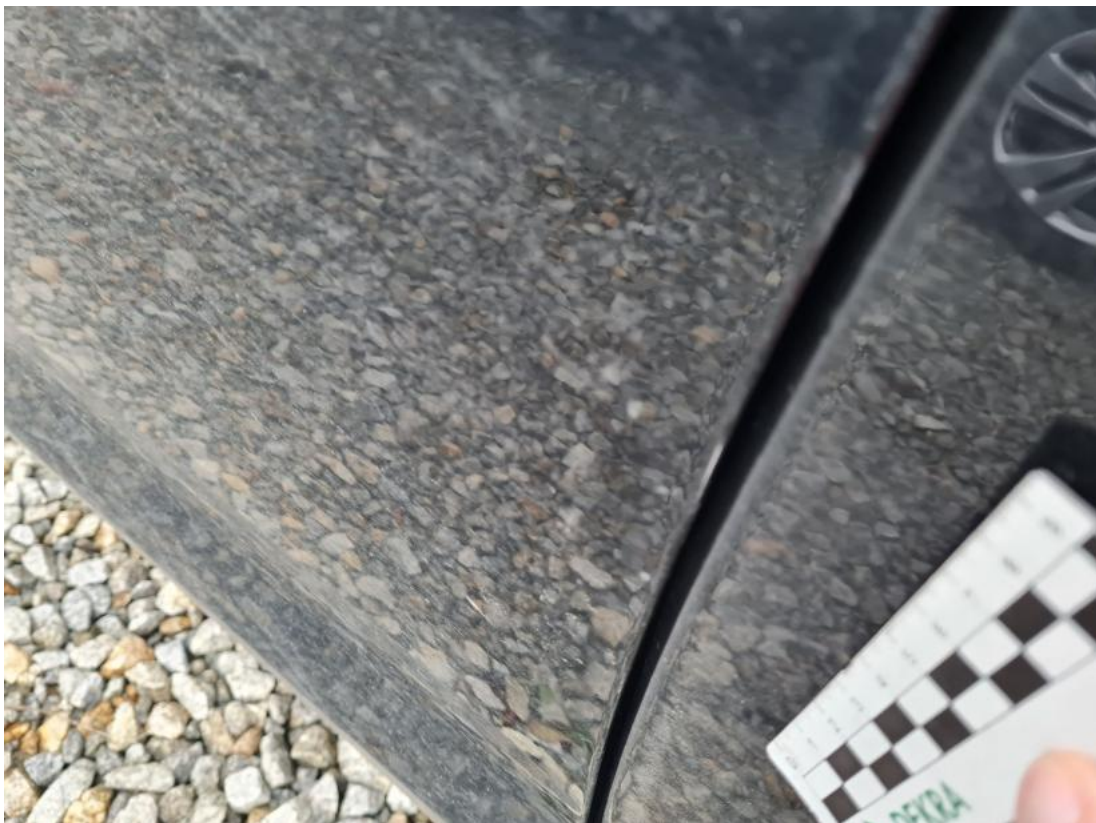
Fot. 44

Drzwi przed L - Rysa/odprysk 1
