## Raport z oględzin pojazdu

Numer raportu	215033/5/25-11401	Data raportu	13-05-2025
Rzeczoznawcy	Arthur Rusik mgr inż. Przemysław Ostap	Data oględzin	09-05-2025
Nr zlecenia	PCM(DZS)/GDA/31081/25/04/29	Miejsce oględzin	MDM AUTO (MAKURAT), ZAWODNIKÓ...

Numer identyfikacyjny (VIN)	<b>LVYPSK2VCNP107009</b>
Marka, model	VOLVO S90 20-
Typ, wersja	S90 B5 D AWD Momentum aut
Numer rejestracyjny	GD2A403
Silnik (rodz./poj./moc)	diesel/1969 ccm/173 kW
Stan licznika	124 981 km
Data 1. rej./rok prod.	16-12-2021/2021
Data nast. bad. techn.	16-12-2026
Nadwozie	sedan 4/5
Lakier	czarny/UNI
Skrzynia biegów	automatyczna

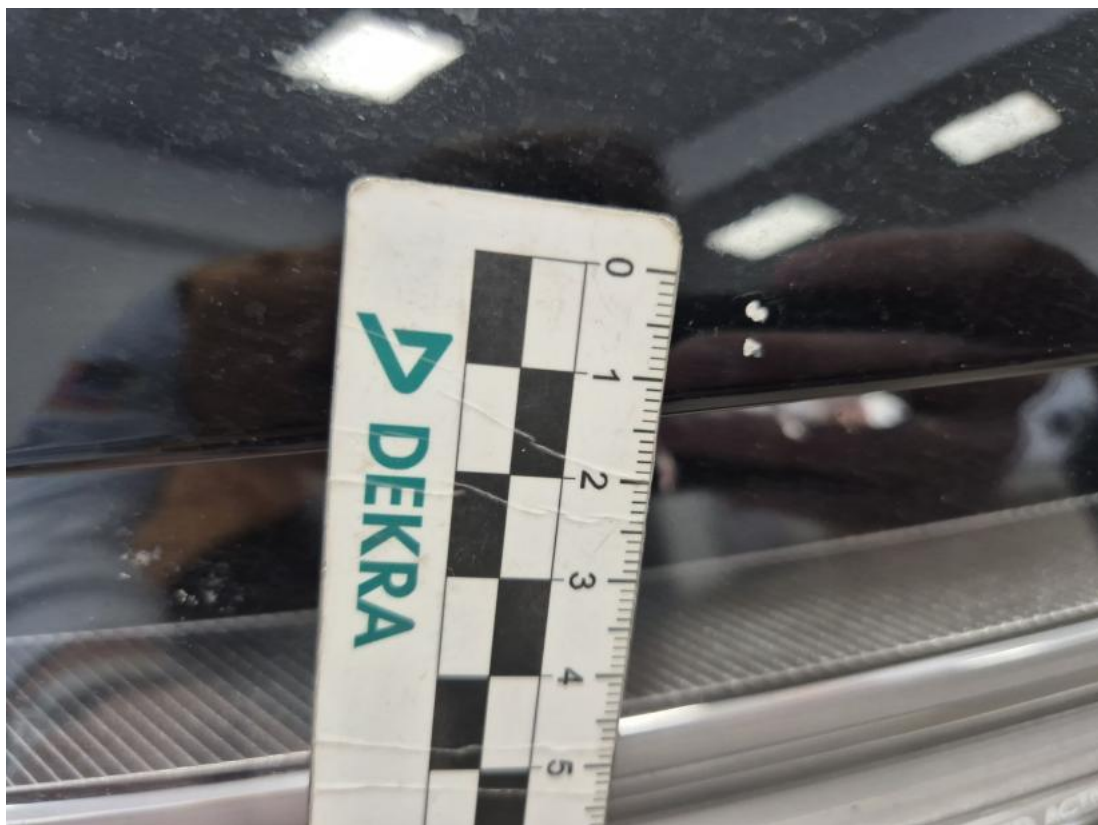
**Fot. 34**  
Pokrywa komory silnika - Rysa/odprysk 1

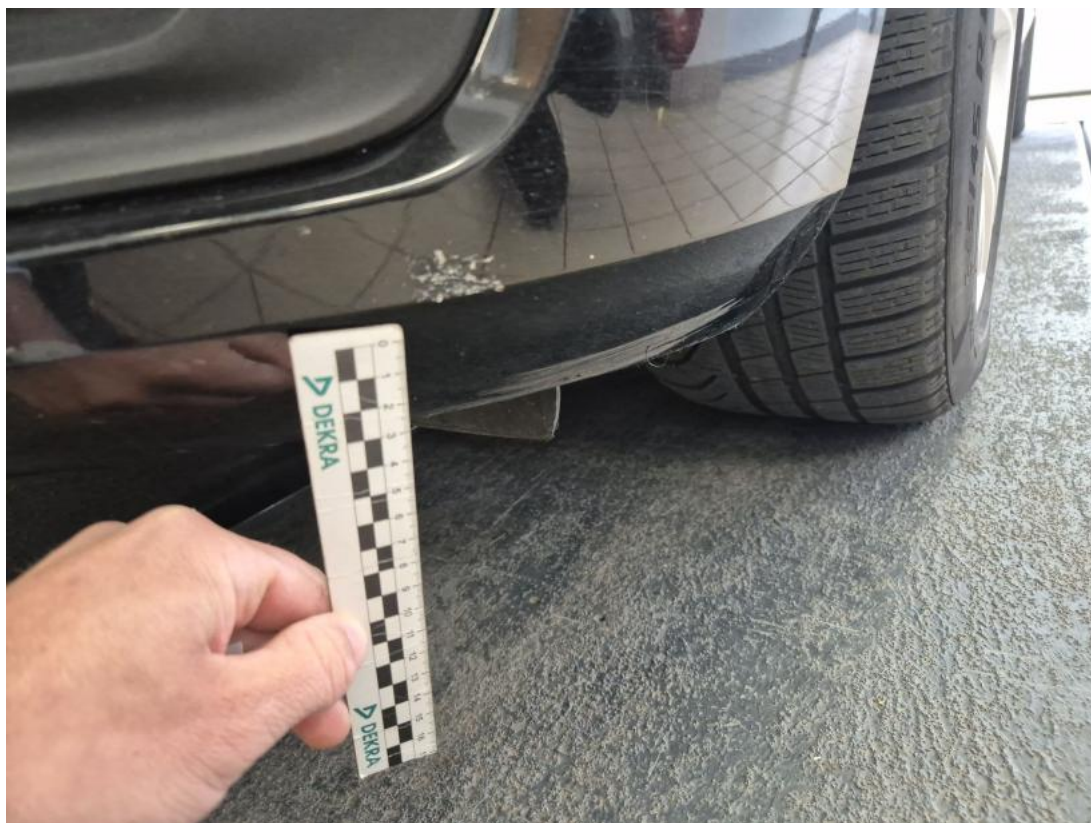
**Fot. 35**  
Zderzak - Rysa/odprysk 1

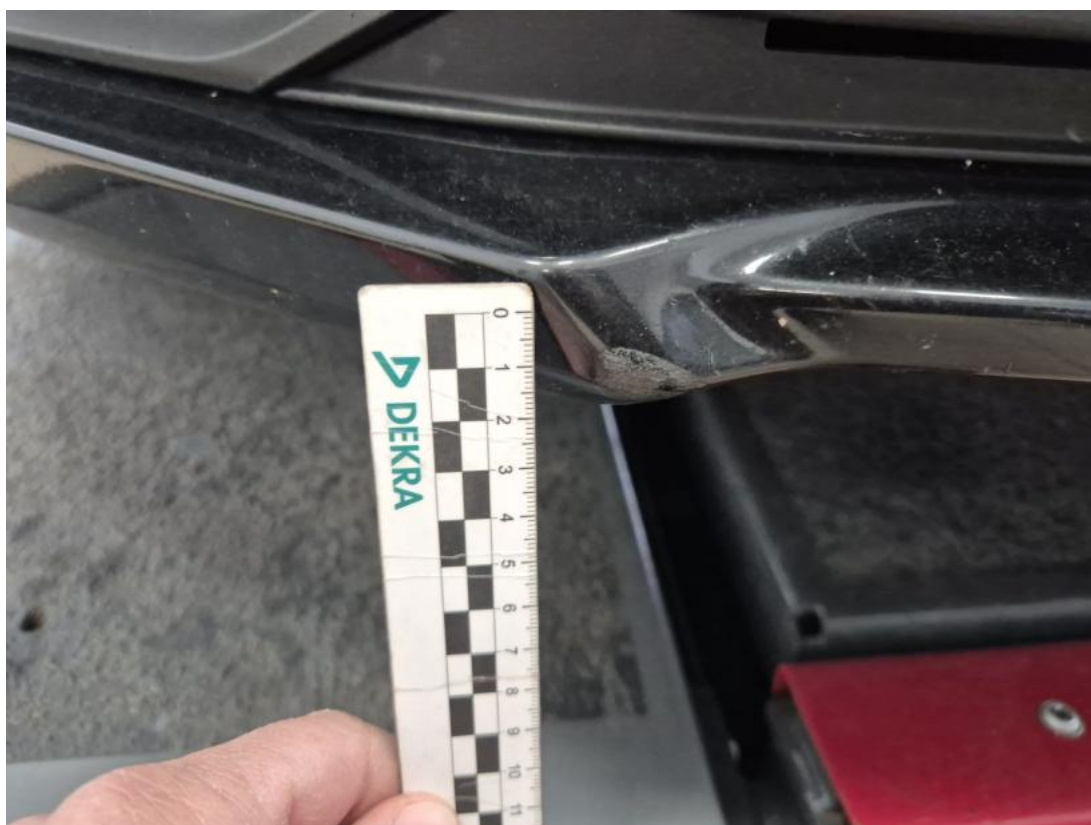
**Fot. 36**  
Zderzak - Rysa/odprysk 2

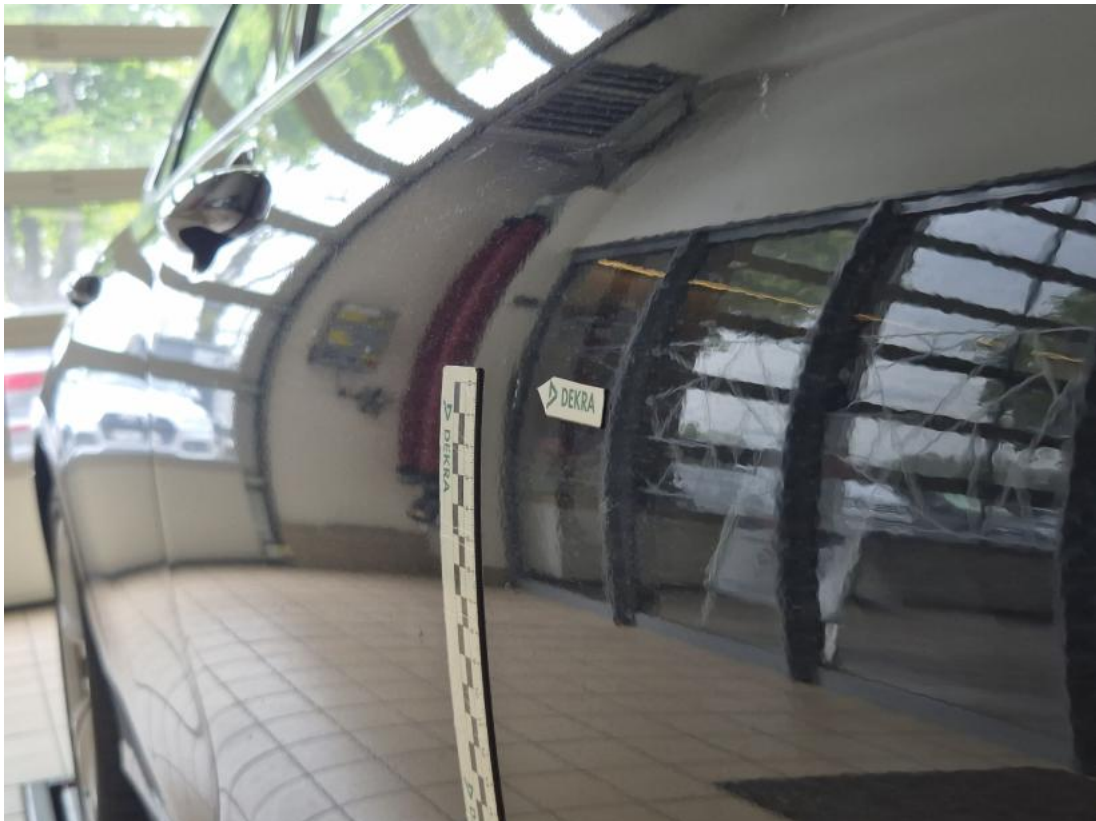
**Fot. 37**  
Drzwi przednie P - Wgniecenie/odkształcenie 1

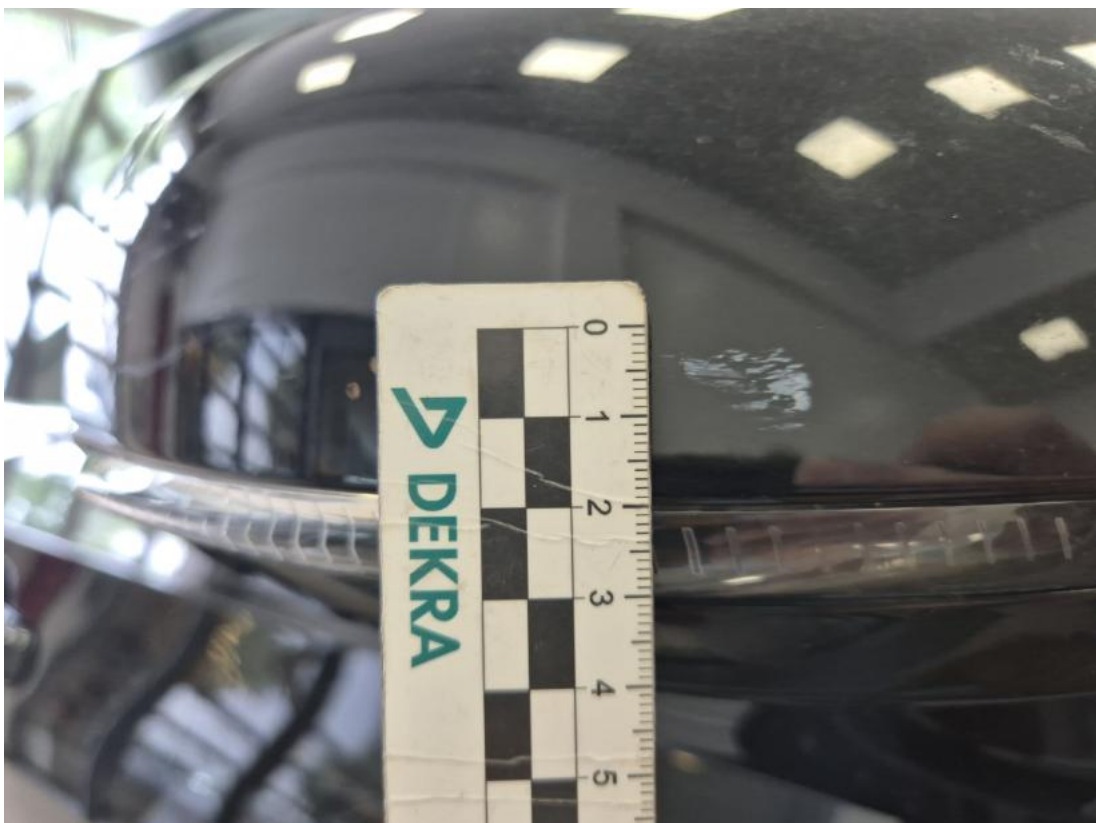
**Fot. 38**  
Lusterko zew P - Rysa/odprysk 1

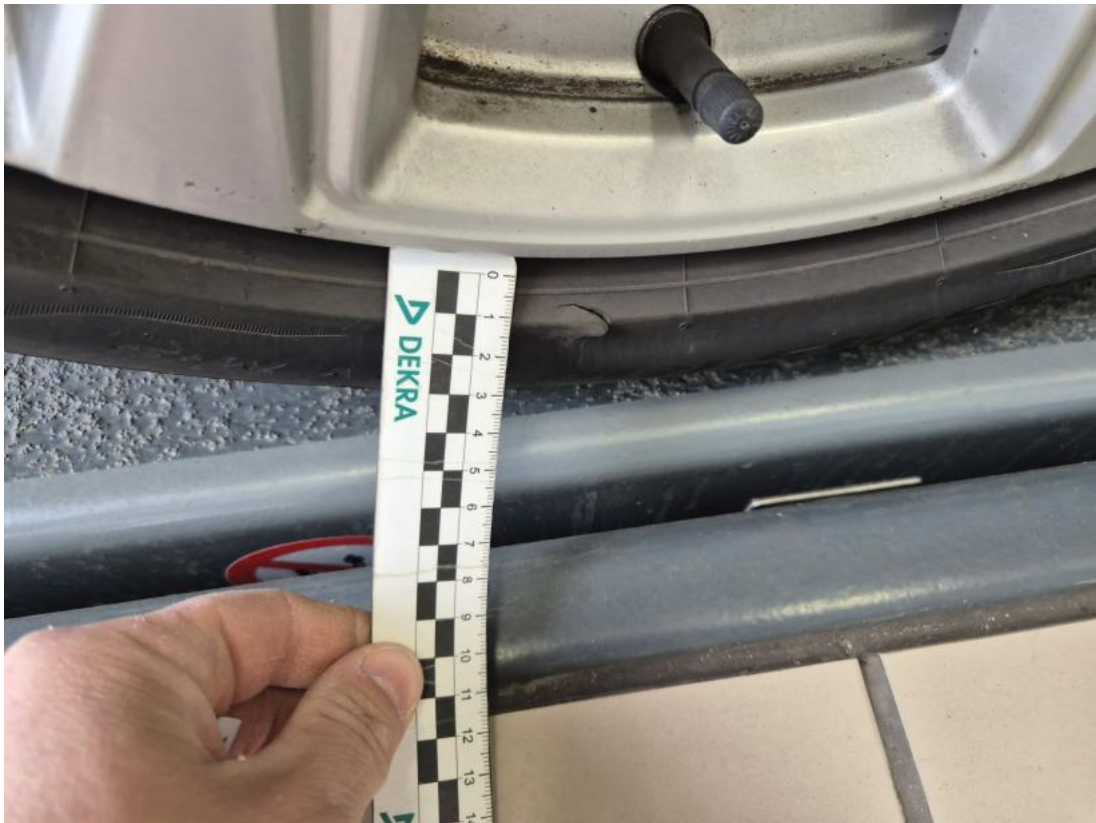
**Fot. 39**  
Opona tylna P - Inne 1

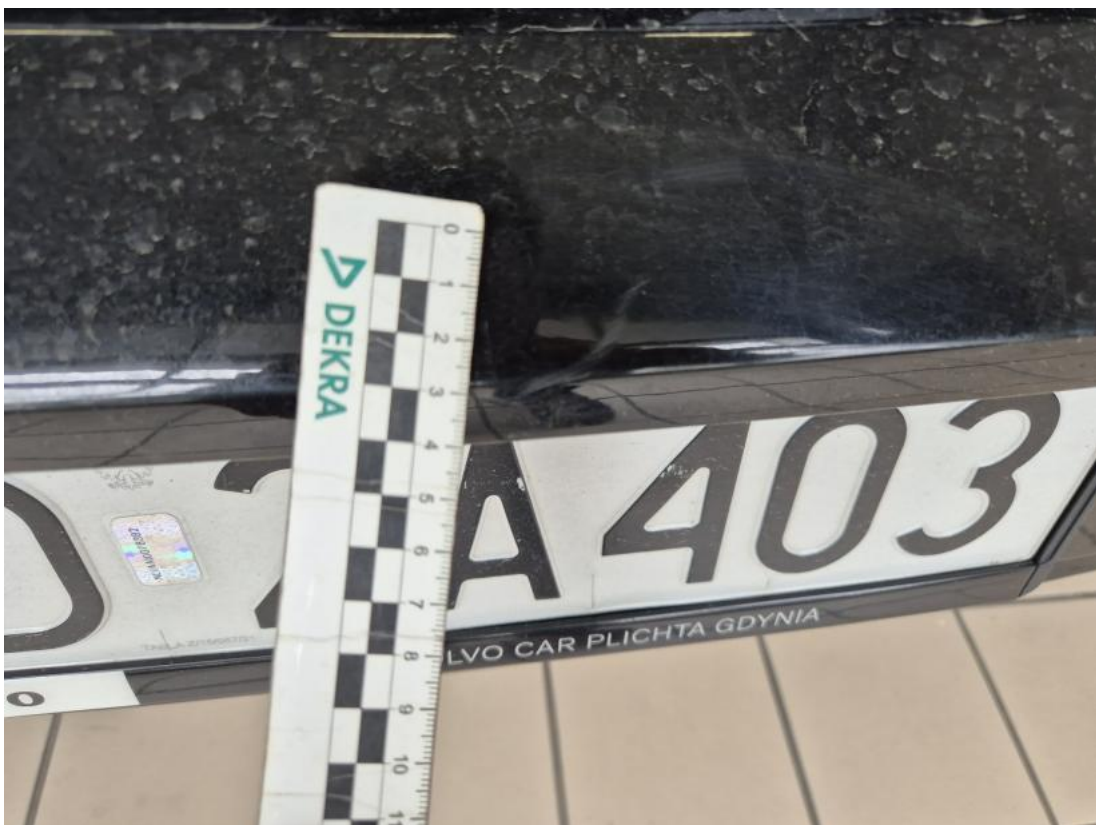
**Fot. 40**  
Zderzak tylny - Rysa/odprysk 1

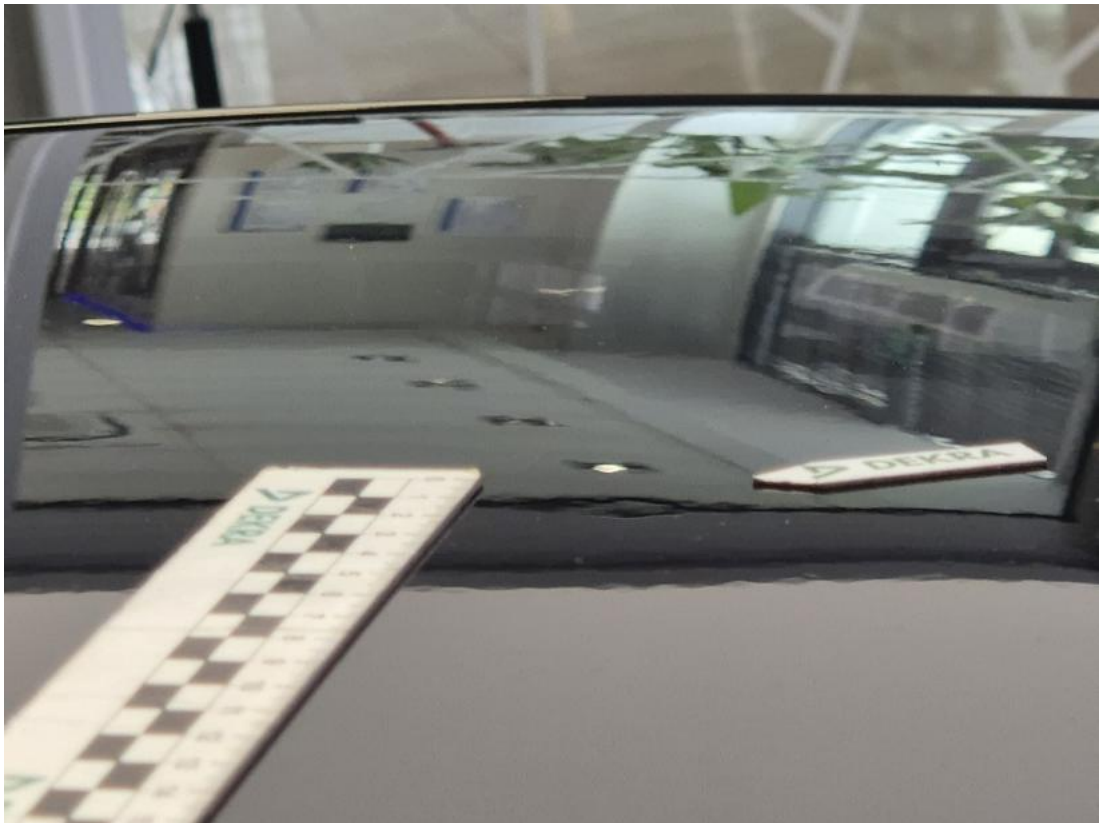
**Fot. 41**

Dach - Wgniecenie/odkształcenie 1

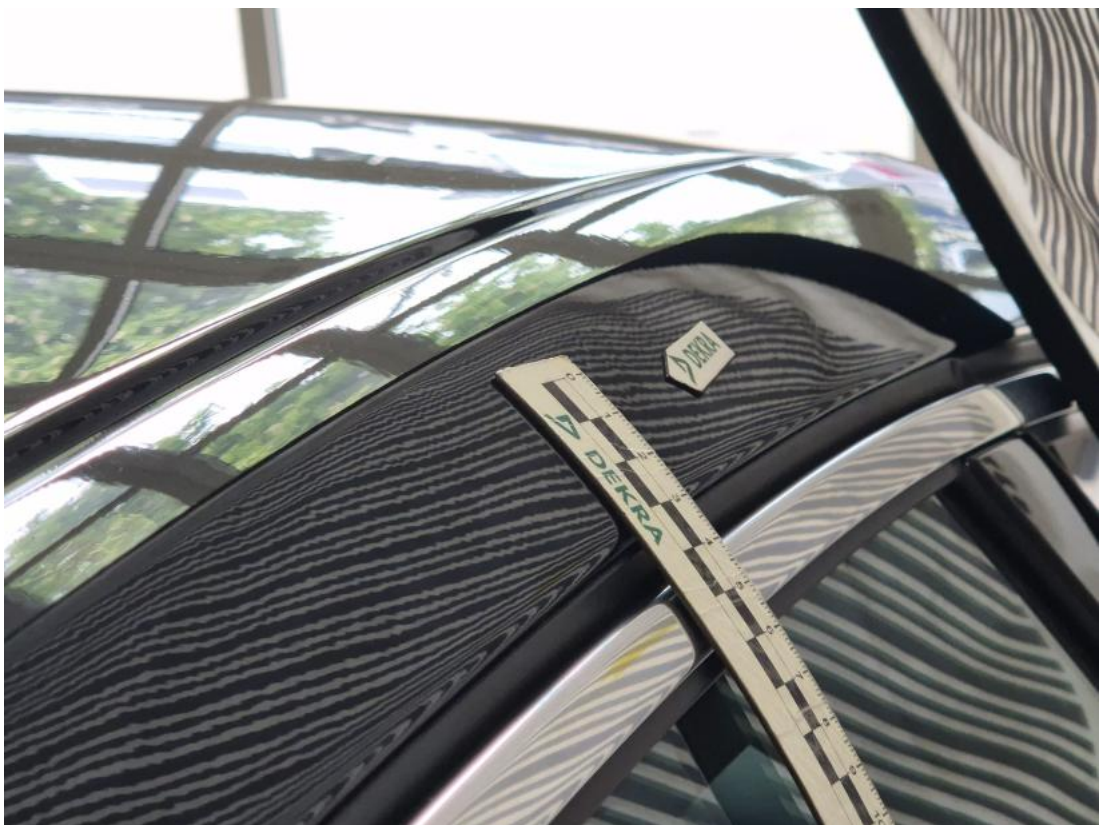
**Fot. 42**

Rama dachu L - Wgniecenie/odkształcenie 1

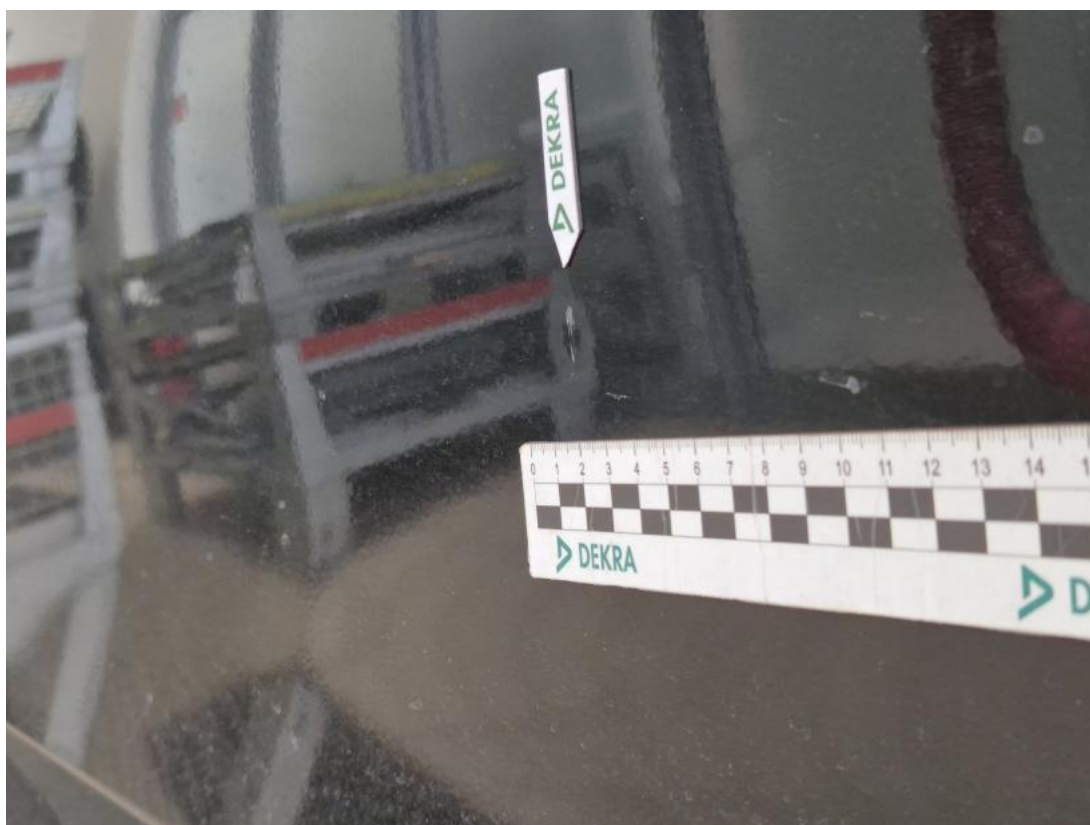
**Fot. 43**  
Drzwi przed L - Wgniecenie/odkształcenie 1

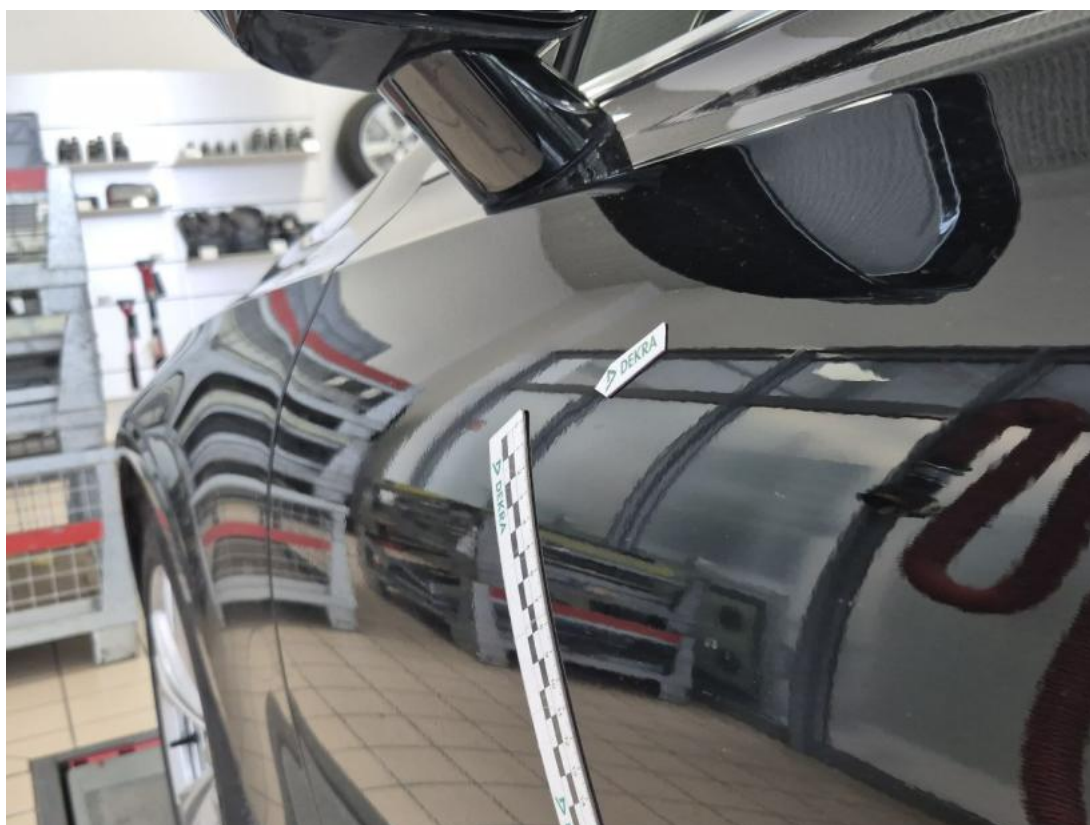
**Fot. 44**  
Drzwi przed L - Wgniecenie/odkształcenie 2

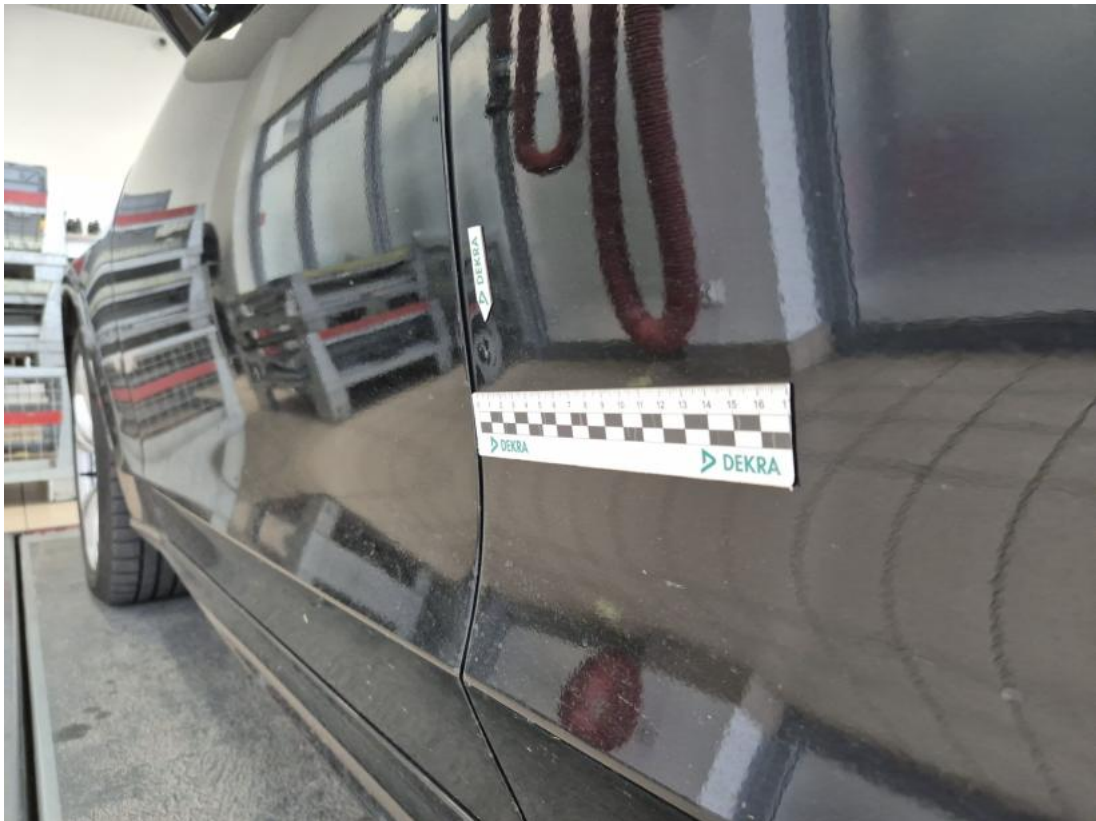
**Fot. 45**  
Drzwi tylne L - Wgniecenie/odkształcenie 1

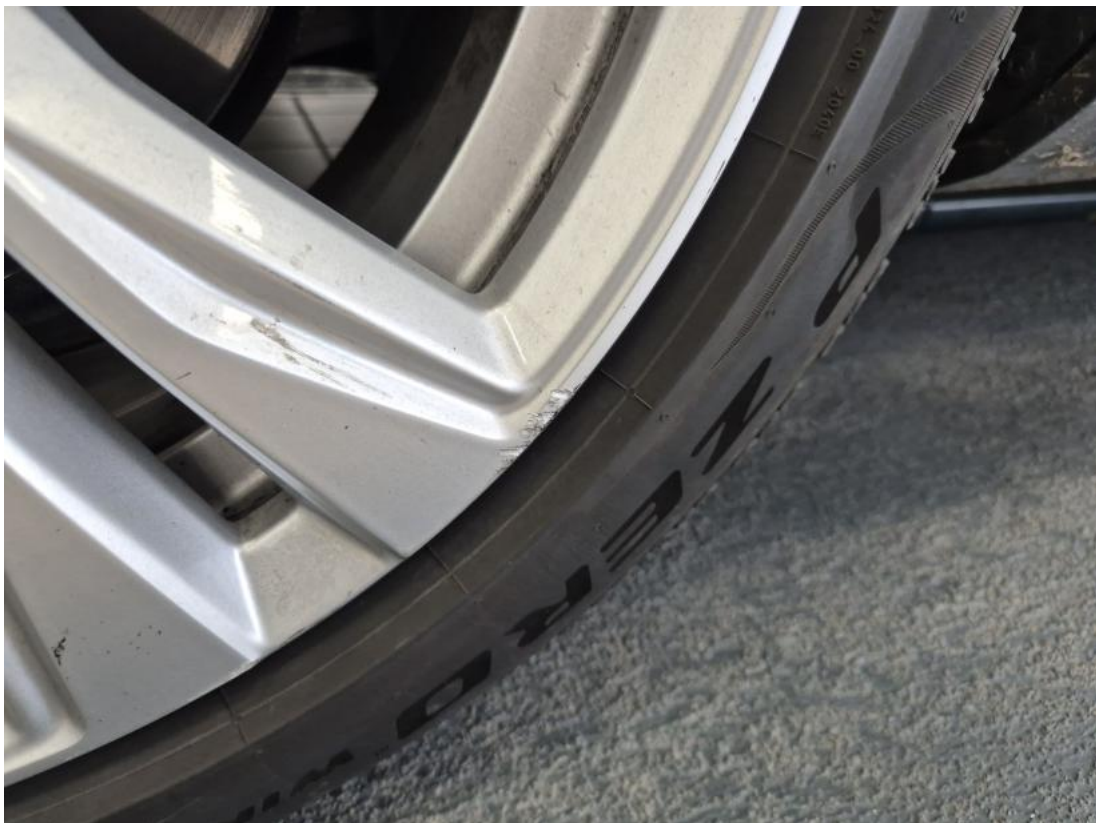
**Fot. 46**  
Felga Aluminiowa przednia L - Rysa/odprysk 1

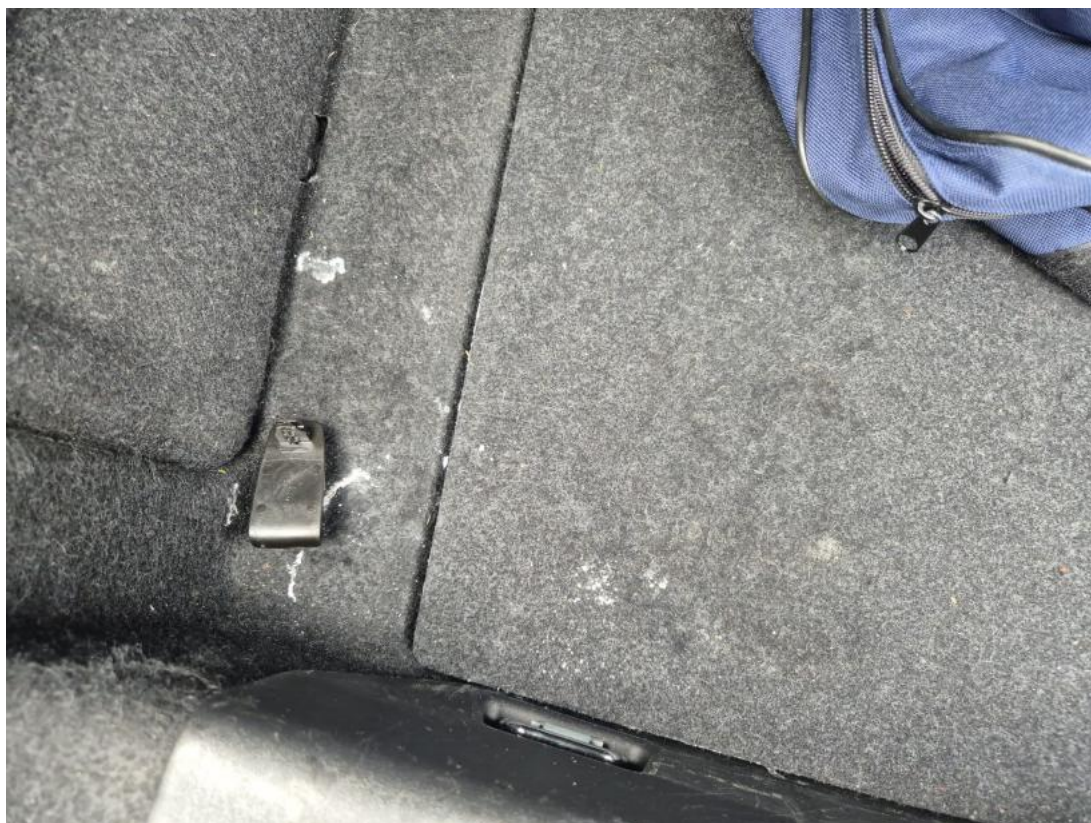
**Fot. 47**

Wykładzina podłogi bagażnika - Inne 1

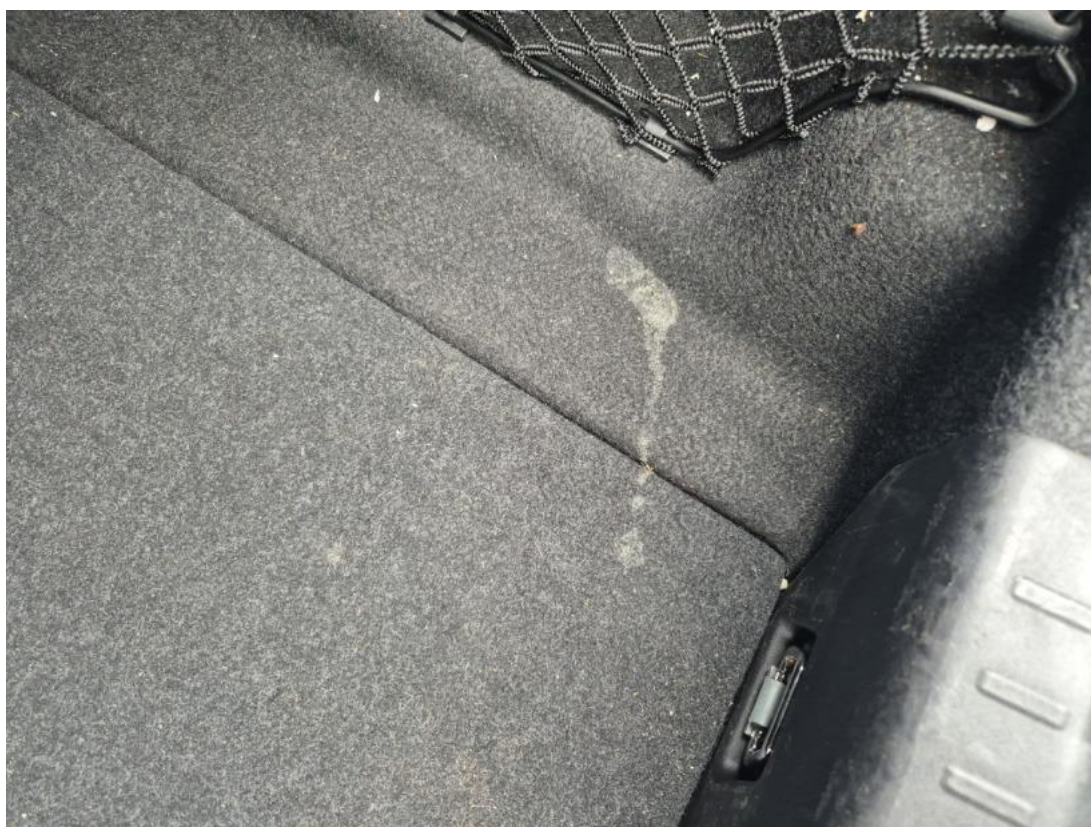
**Fot. 48**

Wykładzina podłogi bagażnika - Inne 2

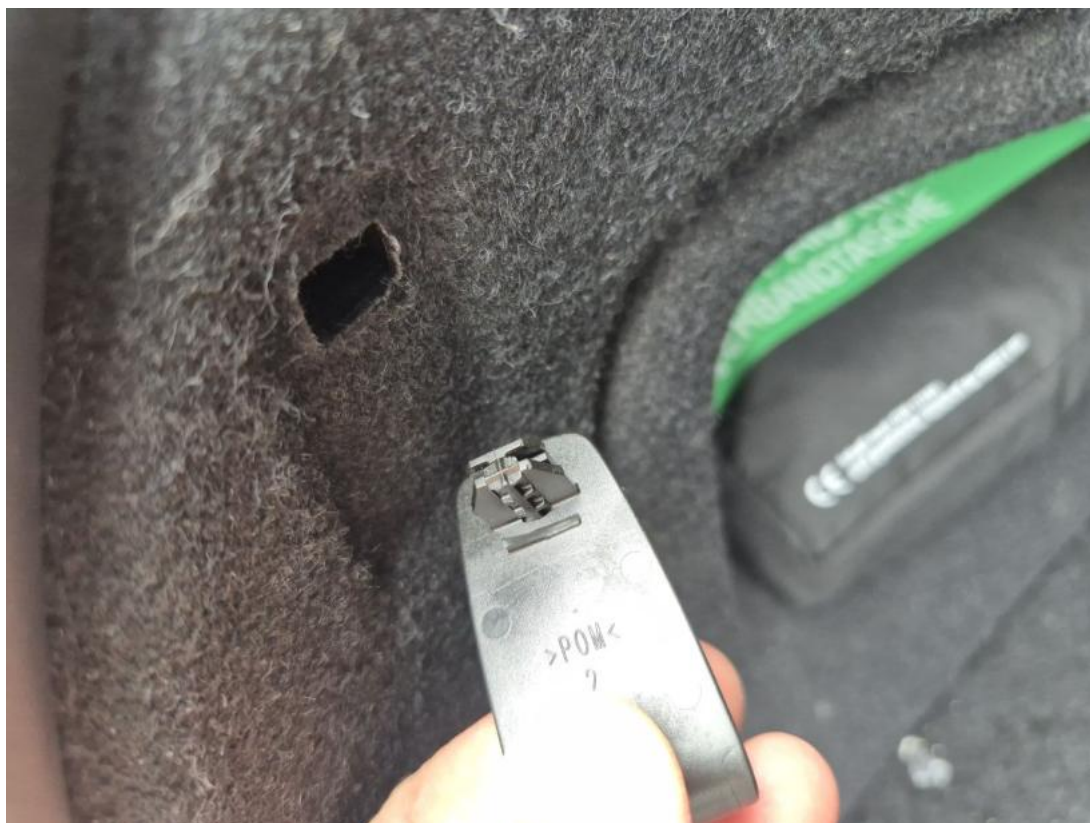
**Fot. 49**  
Wykładzina przestrzeni bagażowej - Pęknięcie/rozerwanie 1

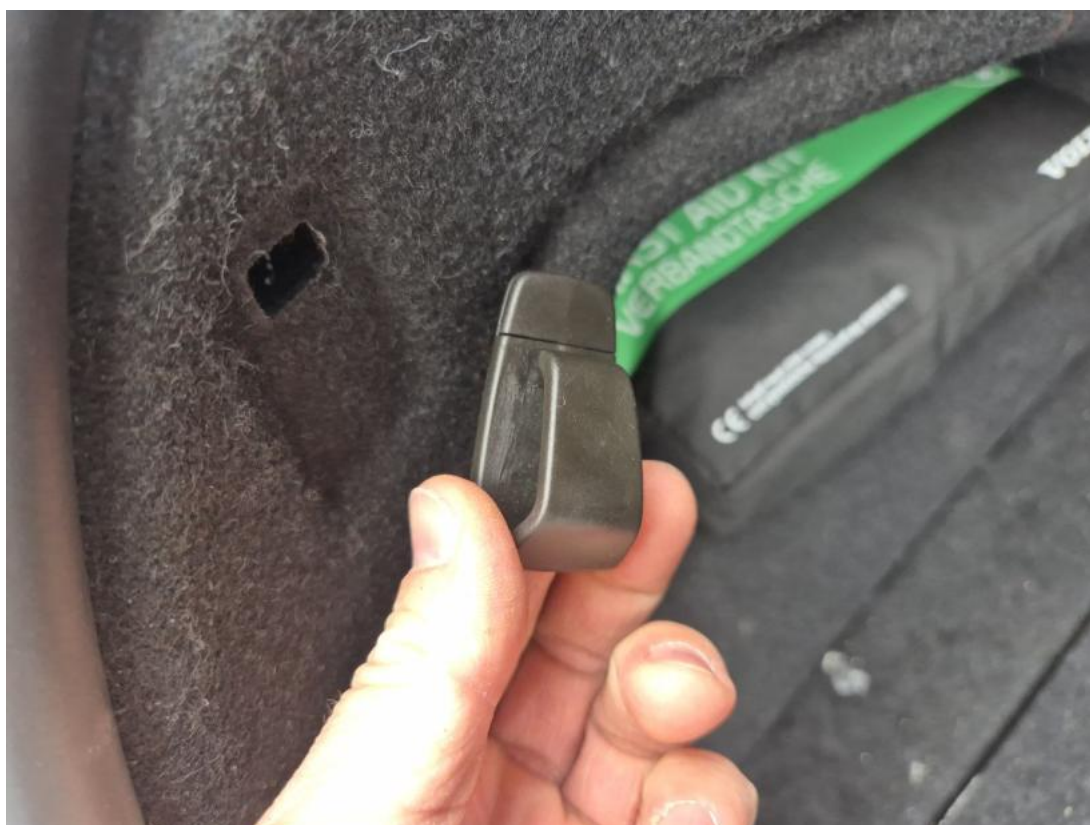
**Fot. 50**  
Wykładzina przestrzeni bagażowej - Pęknięcie/rozerwanie 2
