Raport z oględzin pojazdu

Numer raportu	400483/6/25-9570	Data raportu	30-06-2025
Rzeczoznawca	Maciej Gruszczyński	Data oględzin	25-06-2025
Nr zlecenia	PCM(DZS)/GDA/44796/25/06/20	Miejsce oględzin	AUTOMARKET WOLA, PRYMASA TYSI...

Numer identyfikacyjny (VIN)	WBAJP91080CE40615
Marka, model	BMW Seria 5 [G30/F90] 16-20
Typ, wersja	530e iPerformance xDrive M S...
Numer rejestracyjny	WD8053T
Silnik (rodz./poj./moc)	benz./1998 ccm/135 kW
Stan licznika	56 526 km
Data 1. rej./rok prod.	28-12-2020/2020
Data nast. bad. techn.	28-12-2025
Nadwozie	sedan 4/5
Lakier	niebieski/2-warstwowy metalizowany
Skrzynia biegów	automatyczna

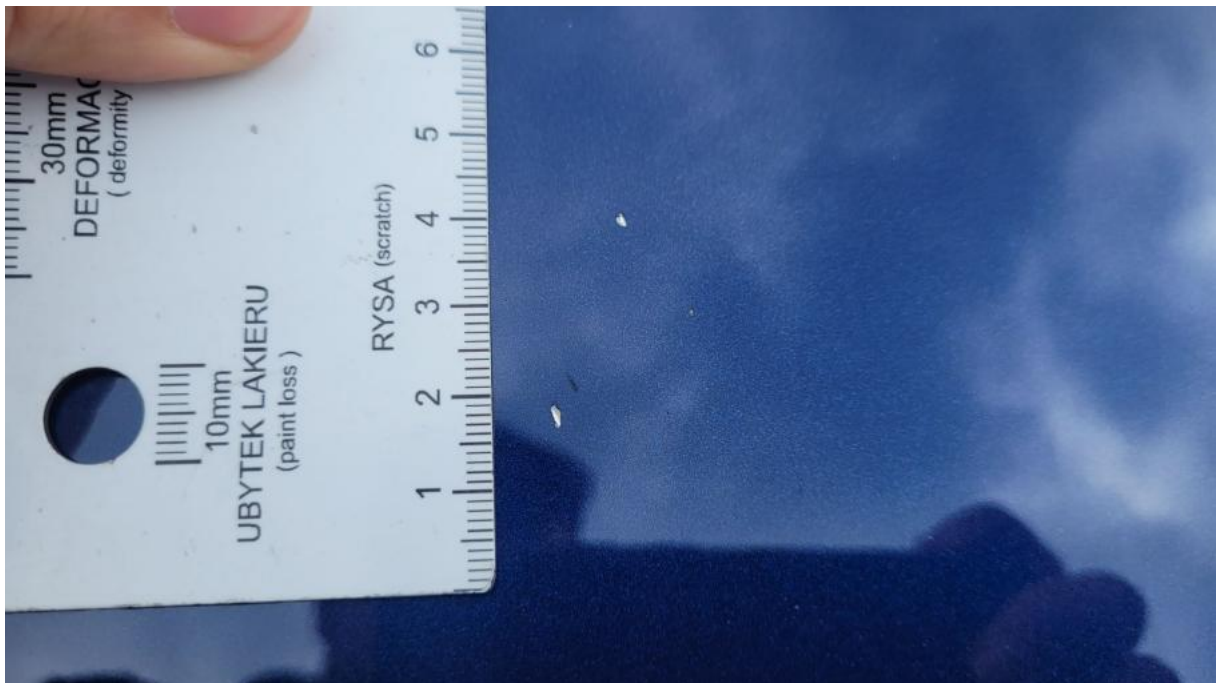
Fot. 35

Pokrywa komory silnika - Rysa/odprysk 1

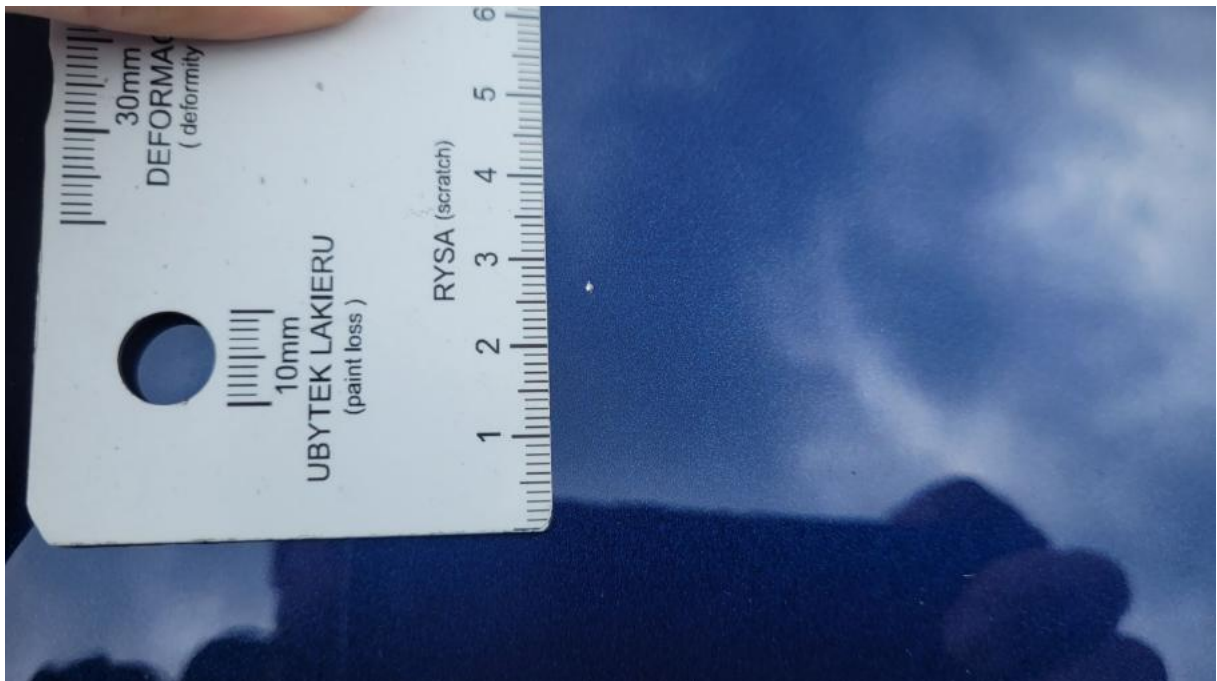
Fot. 36

Pokrywa komory silnika - Rysa/odprysk 2

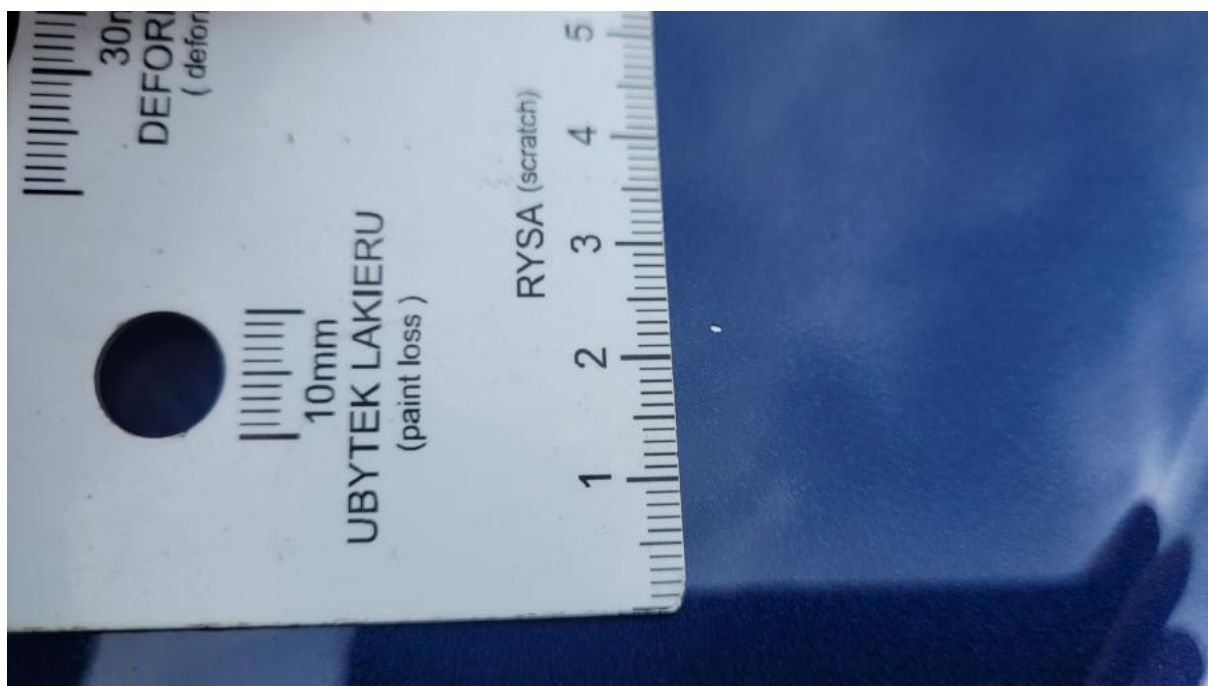
Fot. 37

Pokrywa komory silnika() - Rysa/odprysk 3

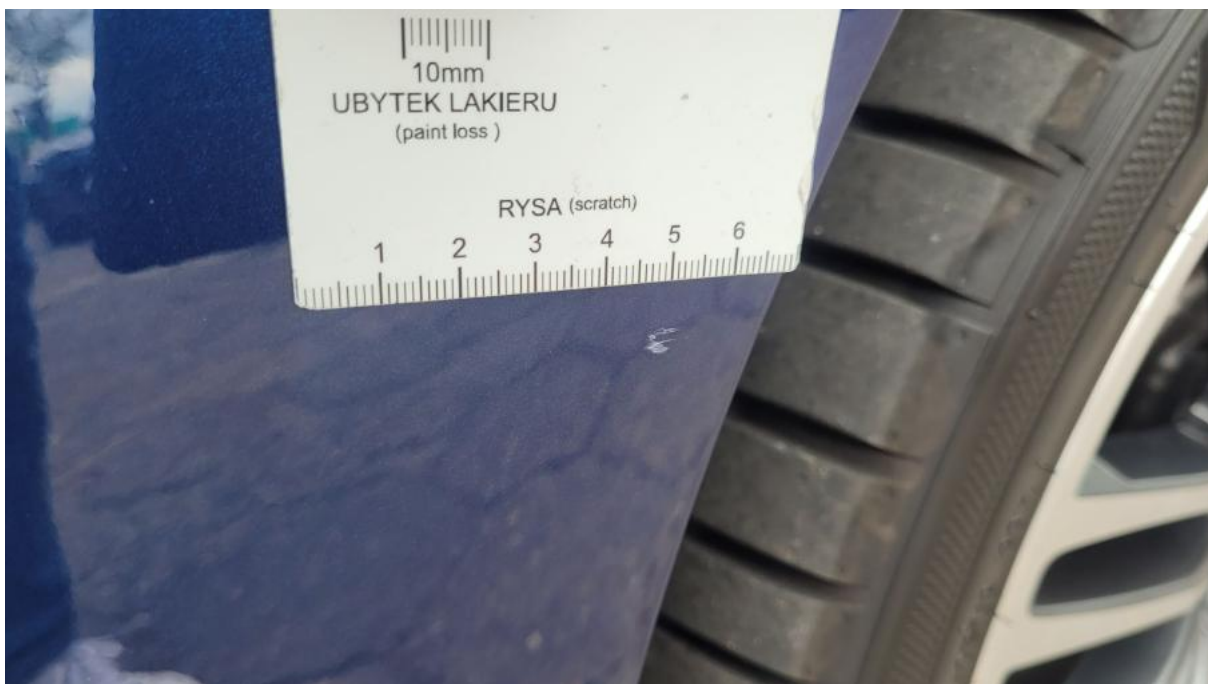
Fot. 40

Zderzak - Rysa/odprysk 1

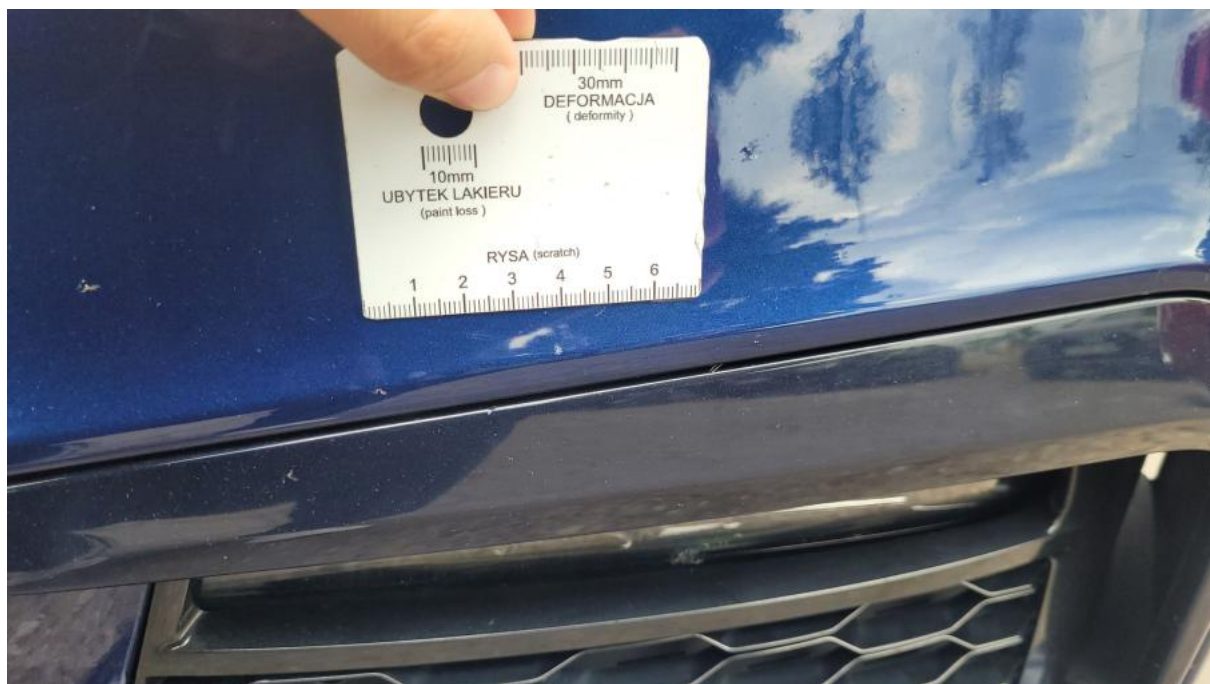
Fot. 41

Zderzak - Rysa/odprysk 2

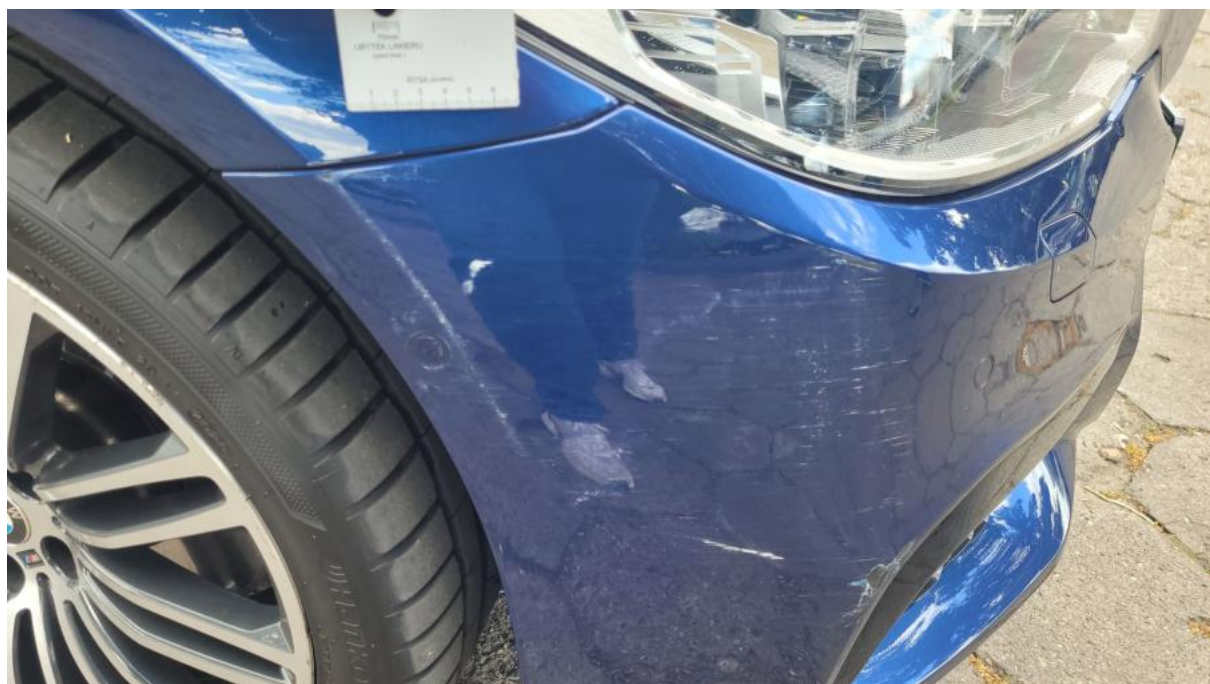
Fot. 42

Zderzak() - Rysa/odprysk 3

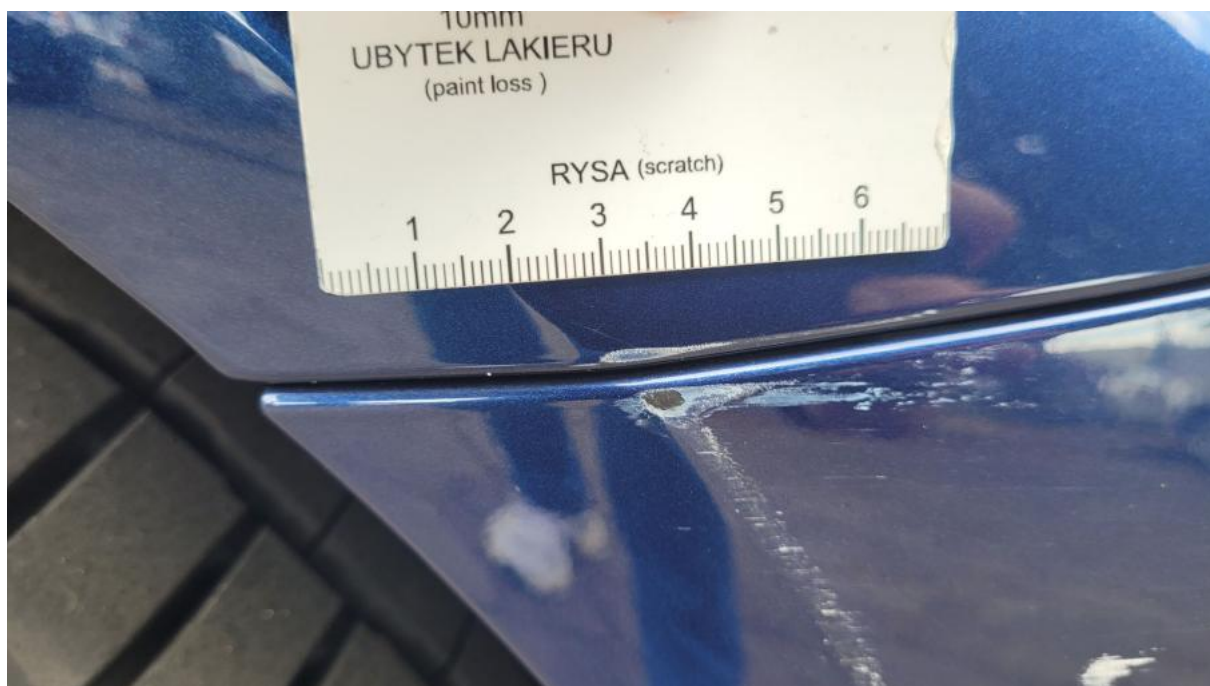
Fot. 43

Błotnik przedni P - Rysa/odprysk 1

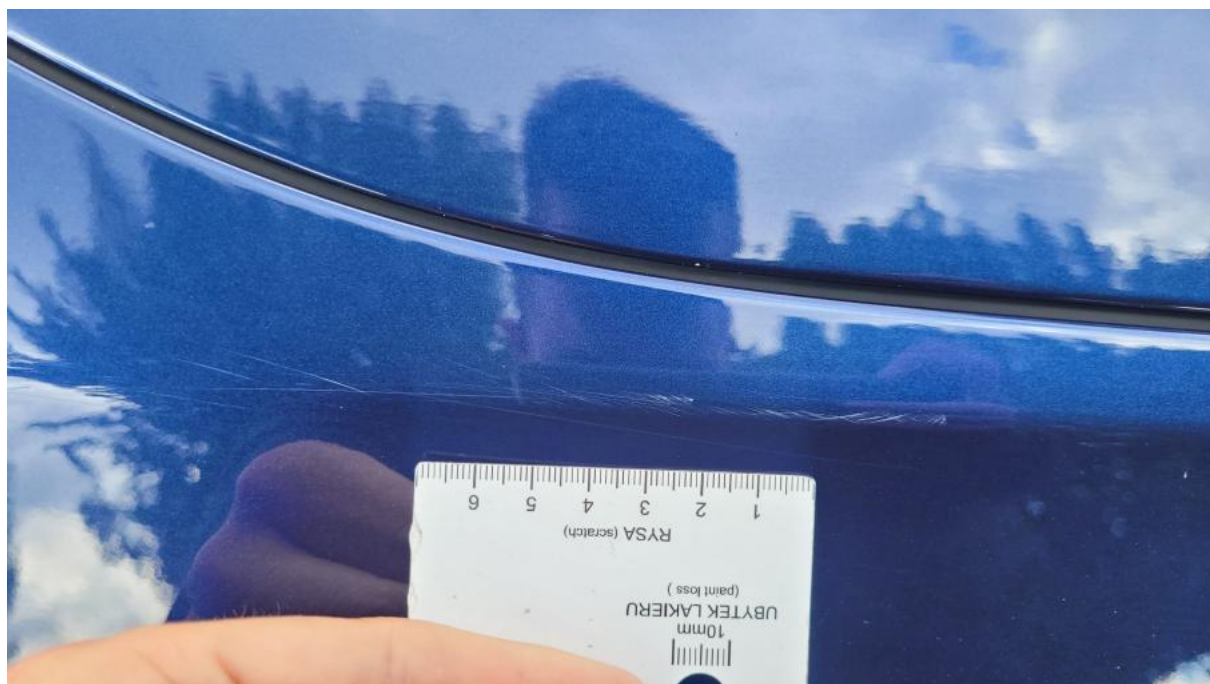
Fot. 44

Błotnik przedni P - Rysa/odprysk 2

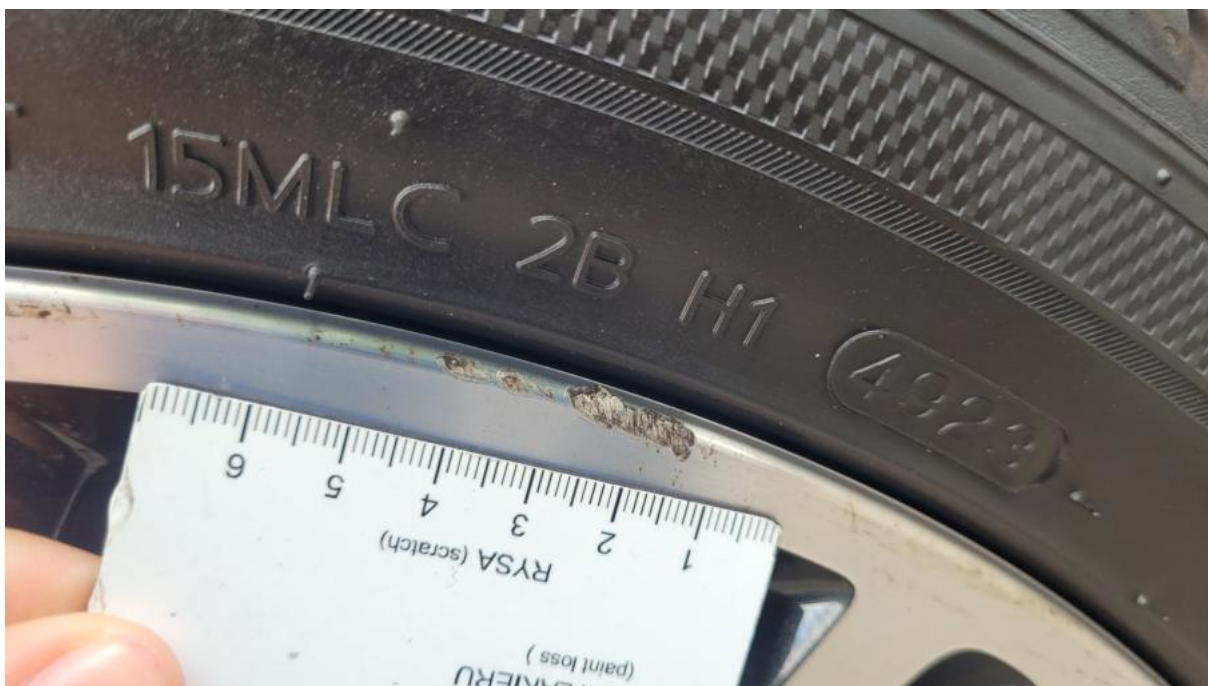
Fot. 45

Felga aluminiowa przednia P - Rysa/odprysk 1

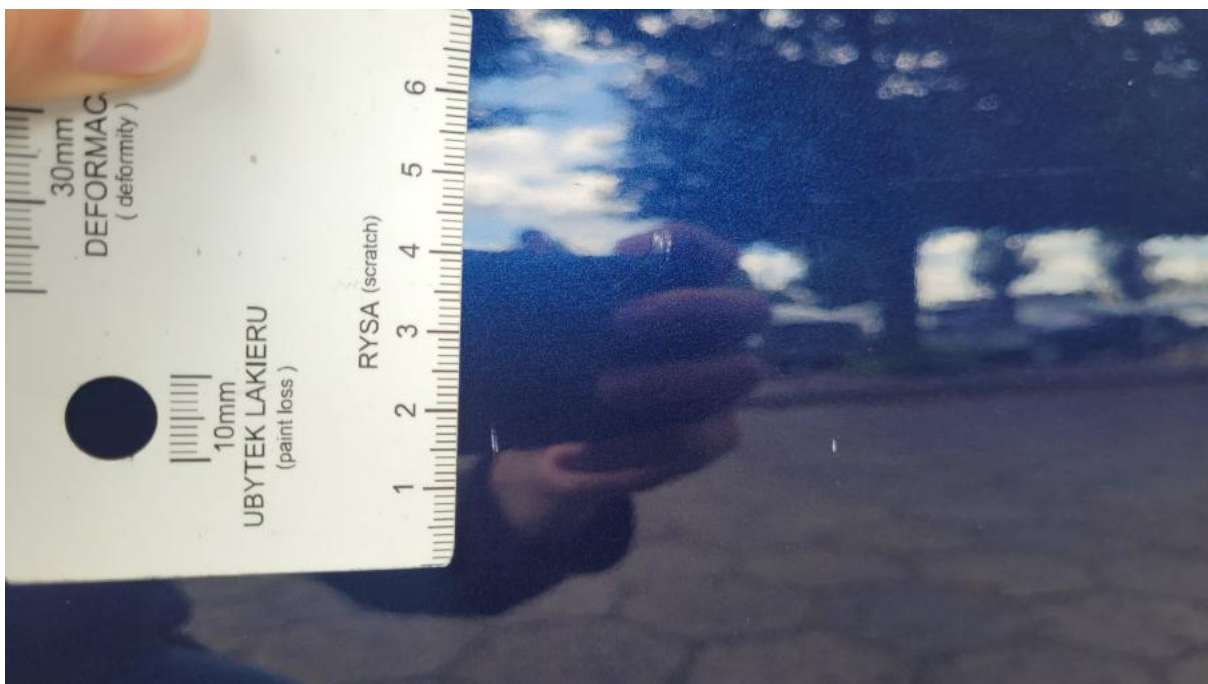
Fot. 46

Drzwi tylne P - Rysa/odprysk 1

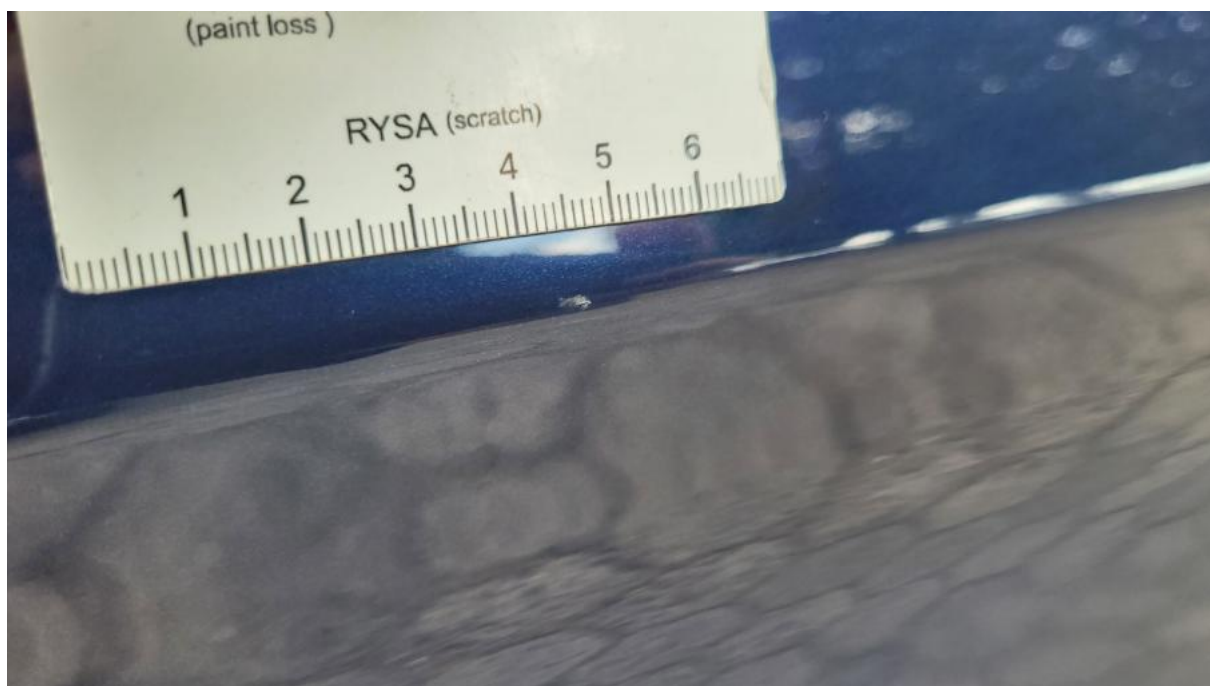
Fot. 47

Drzwi tylne P - Rysa/odprysk 2

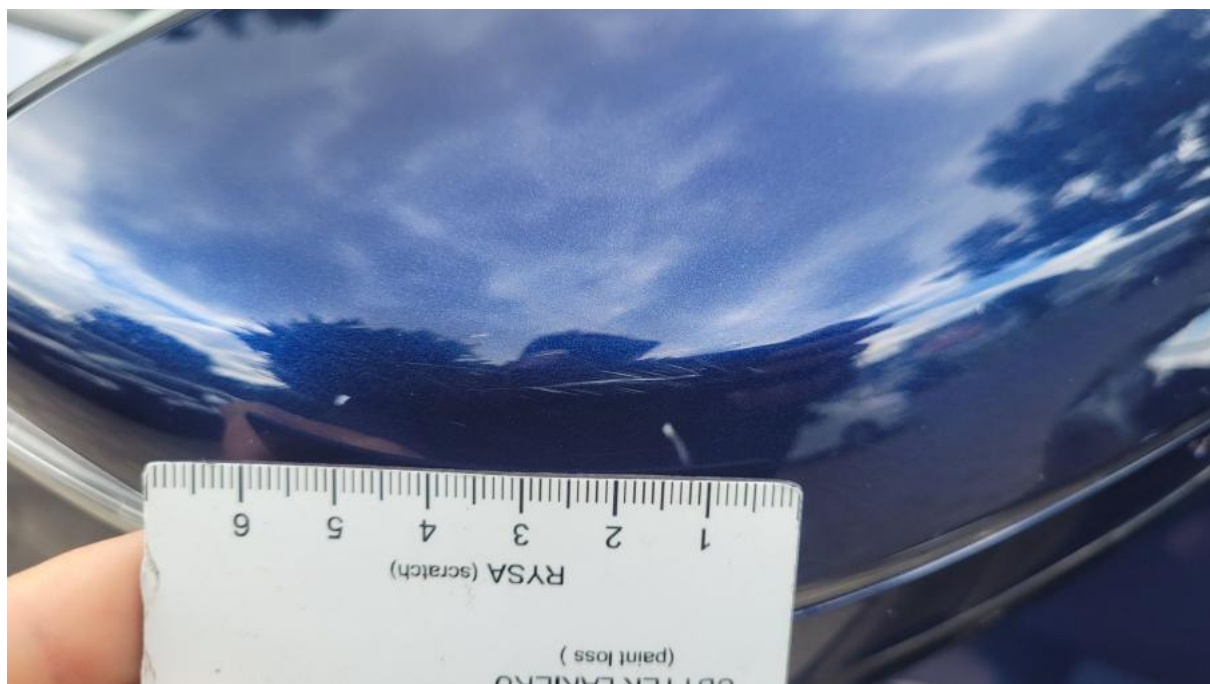
Fot. 48

Obudowa lusterka zew P - Rysa/odprysk 1

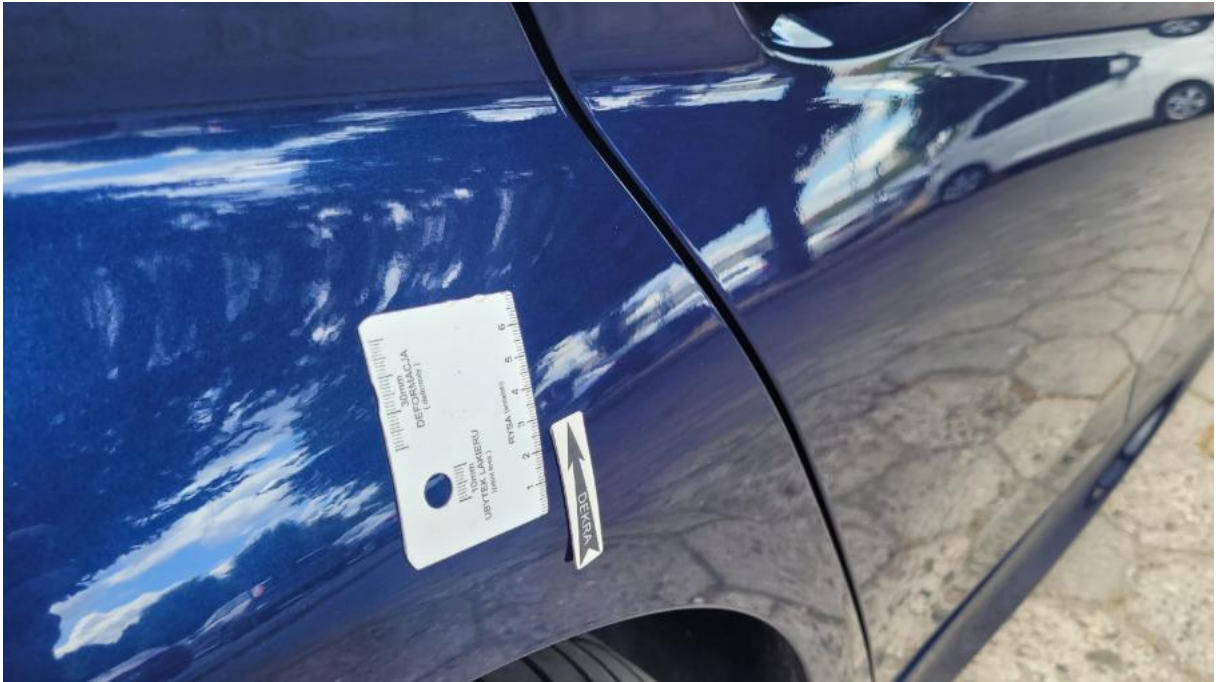
Fot. 49

Błotnik tylny P / Ściana boczna P - Wgniecenie/odkształcenie 1

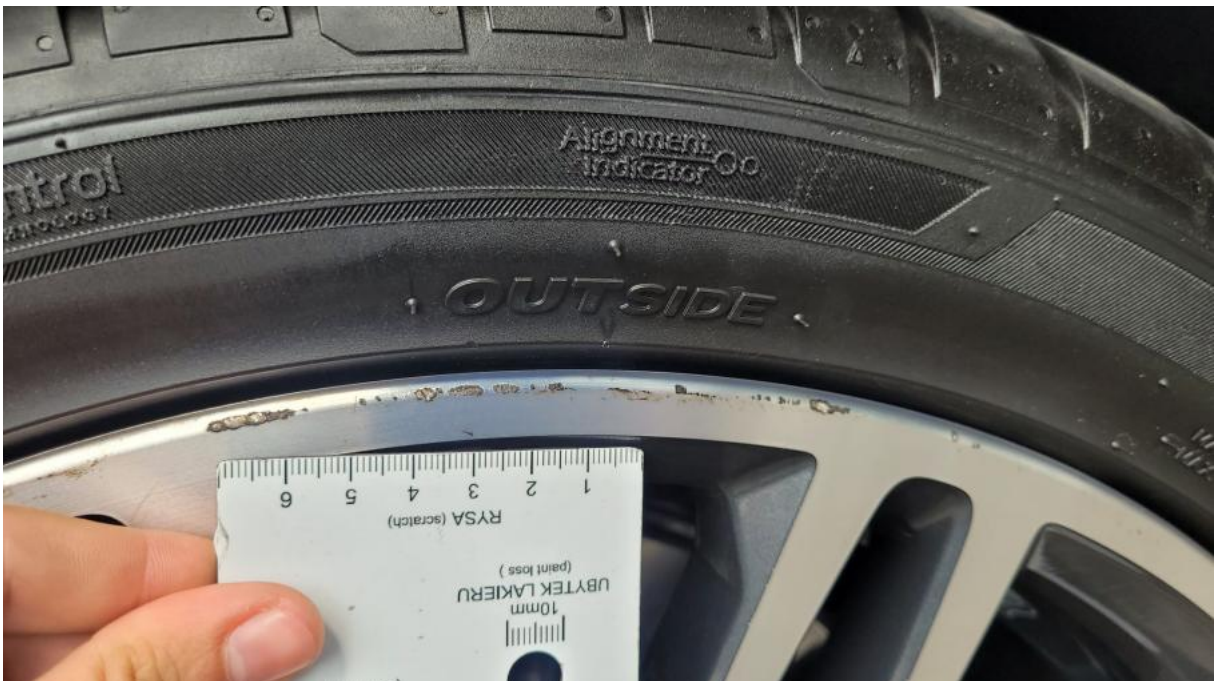
Fot. 50

Felga aluminiowa tylna P - Rysa/odprysk 1

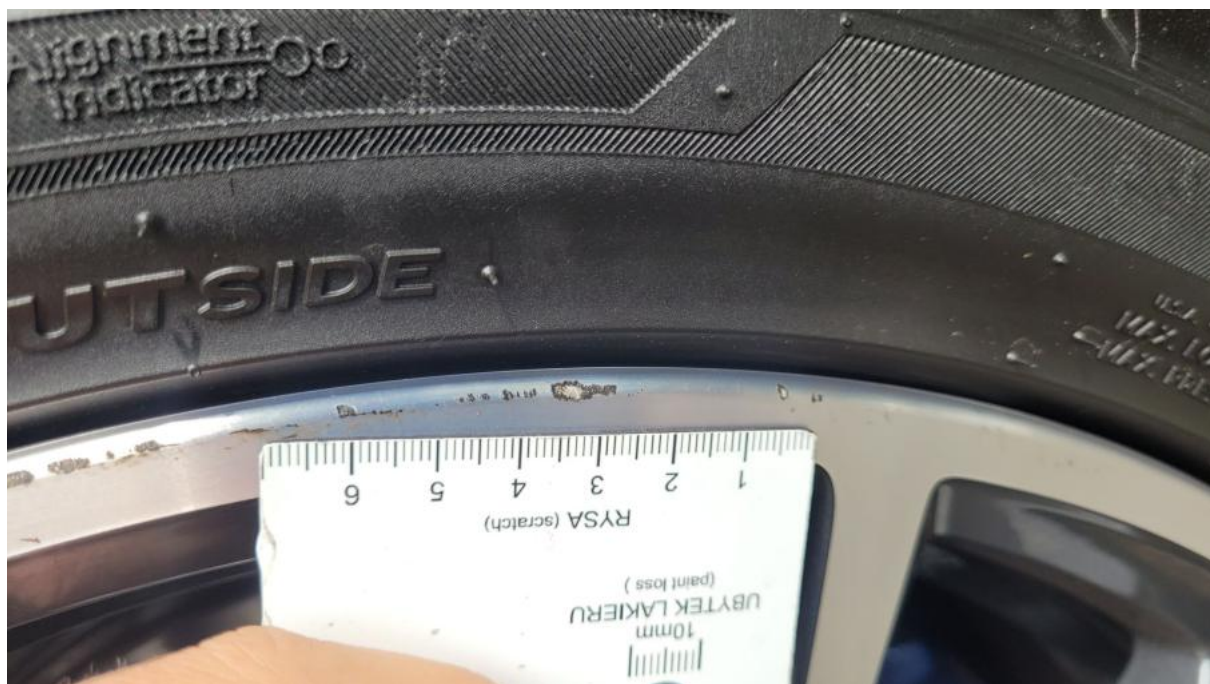
Fot. 51

Felga aluminiowa tylna P - Rysa/odprysk 2

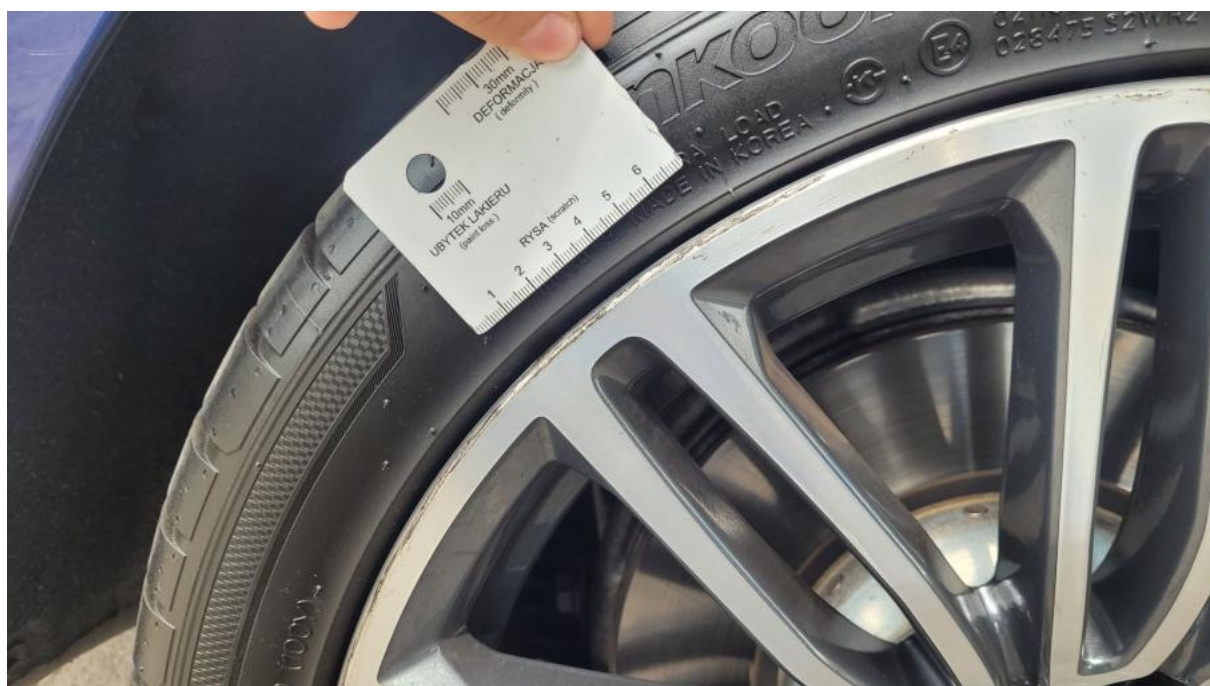
Fot. 52

Felga aluminiowa tylna P() - Rysa/odprysk 3

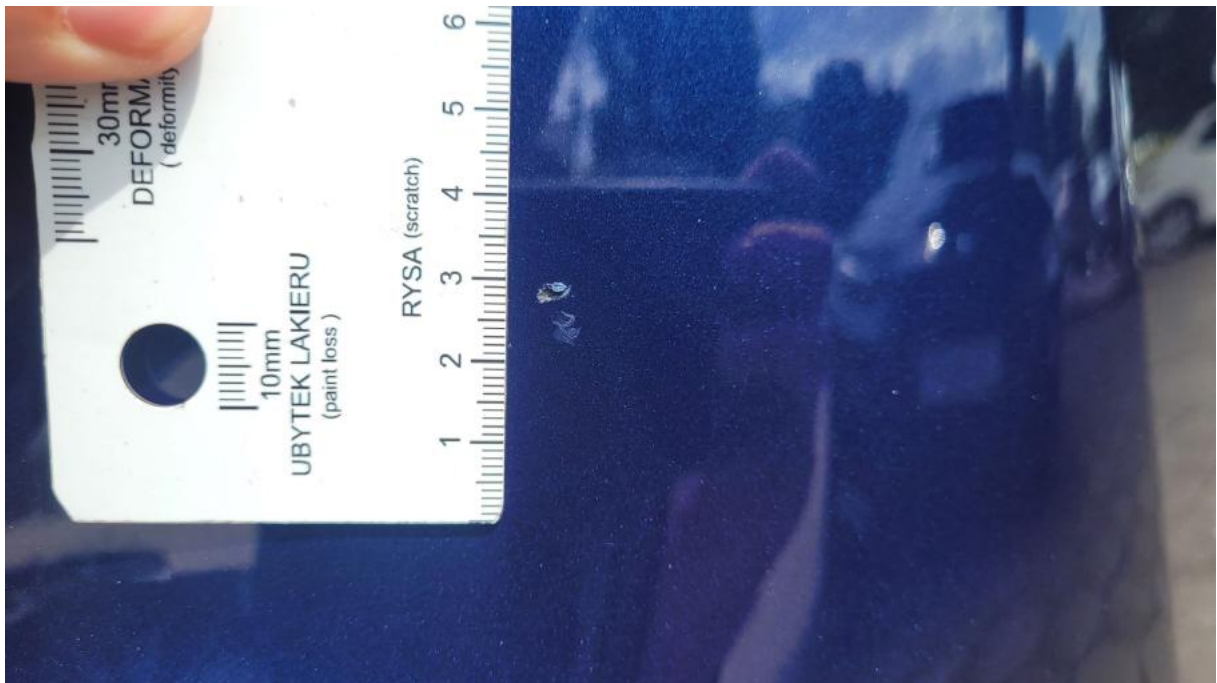
Fot. 53

Zderzak tylny - Rysa/odprysk 1

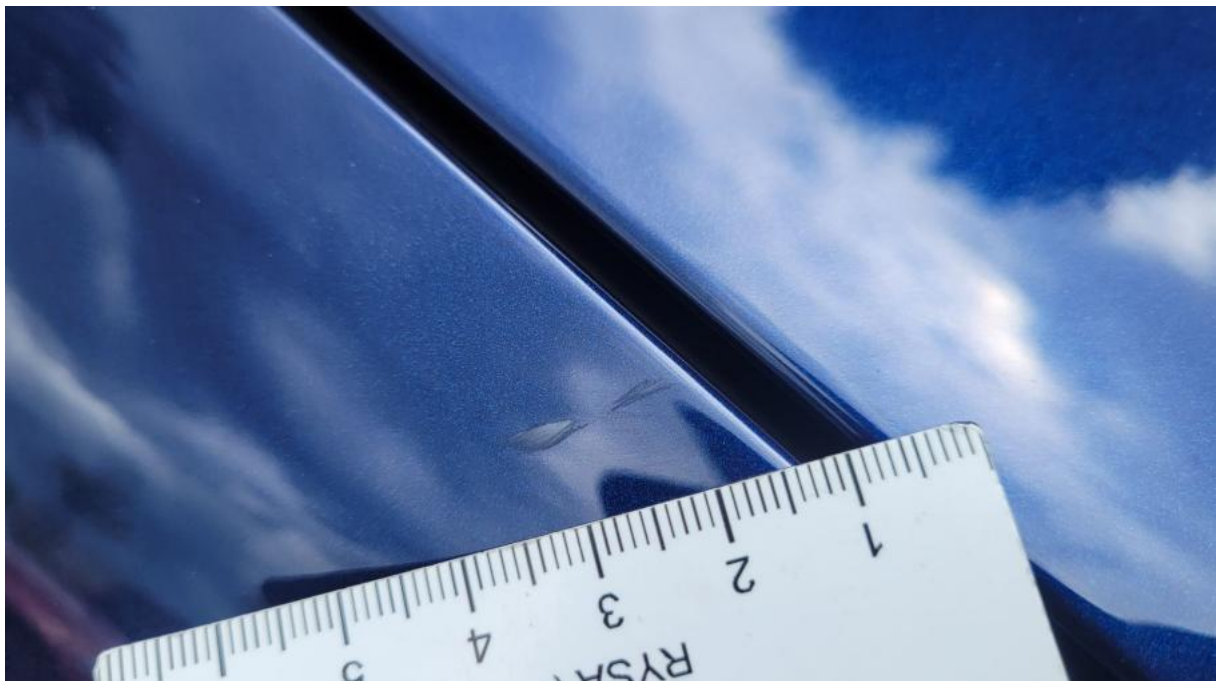
Fot. 54

Błotnik tylny L / Ściana boczna L - Rysa/odprysk 1

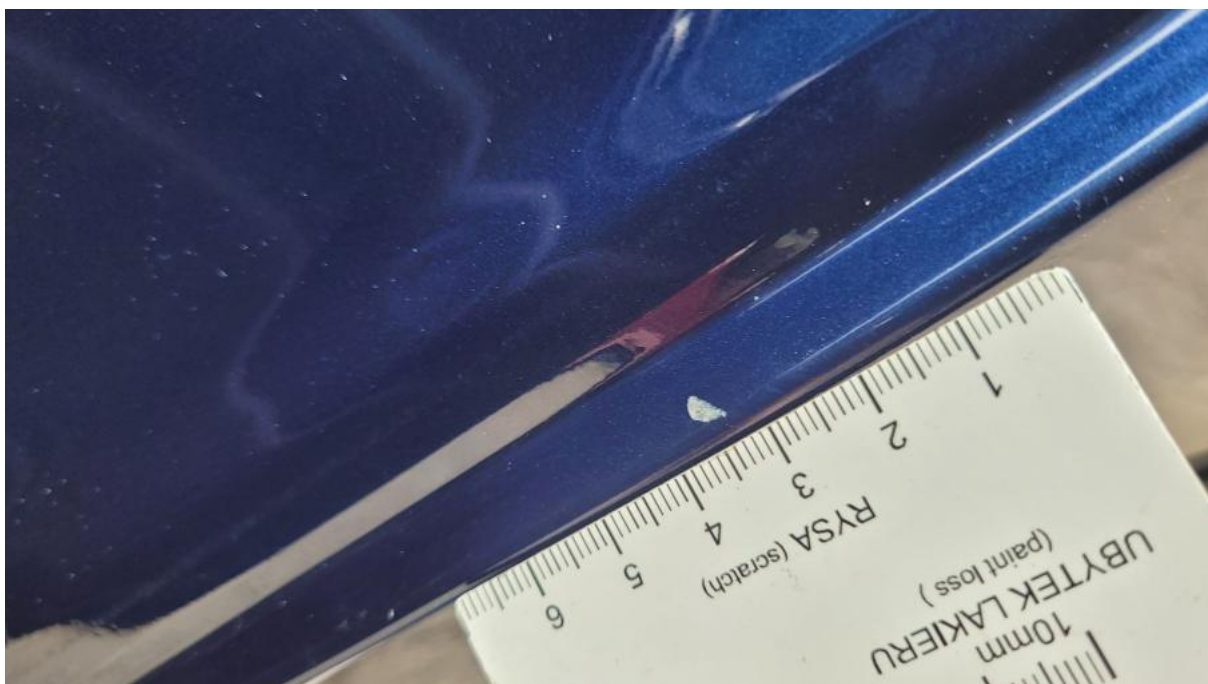
Fot. 55

Błotnik tylny L / Ściana boczna L - Rysa/odprysk 2

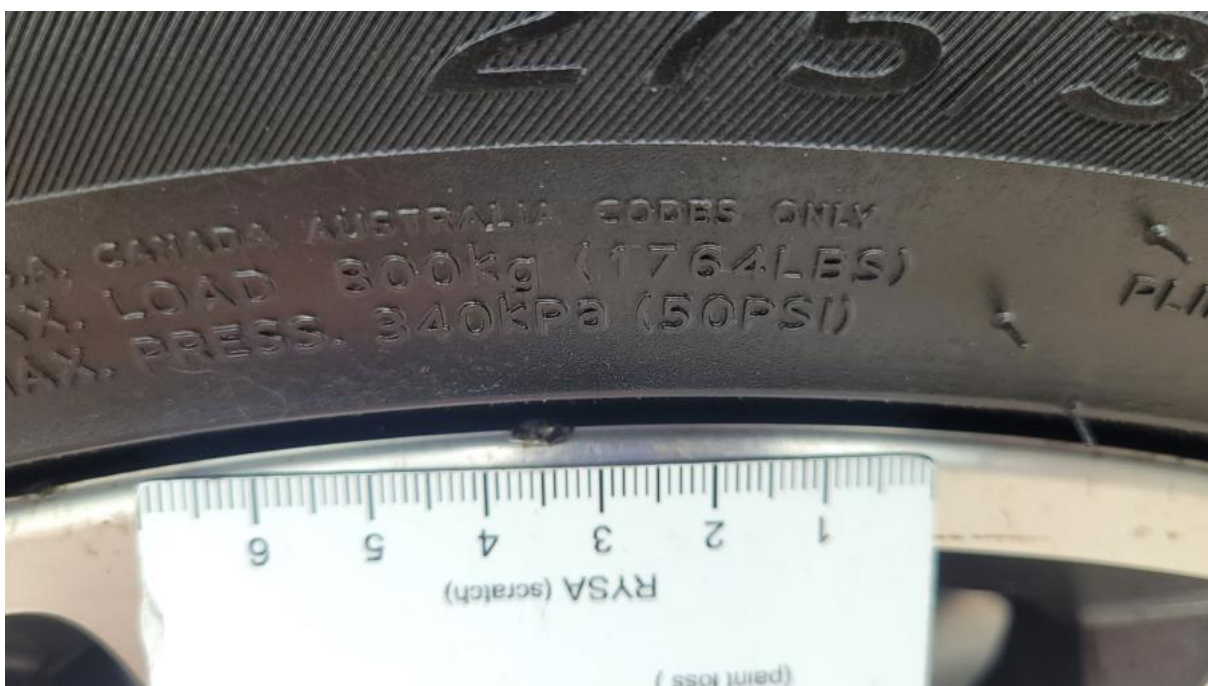
Fot. 56

Felga aluminiowa tylna L - Rysa/odprysk 1

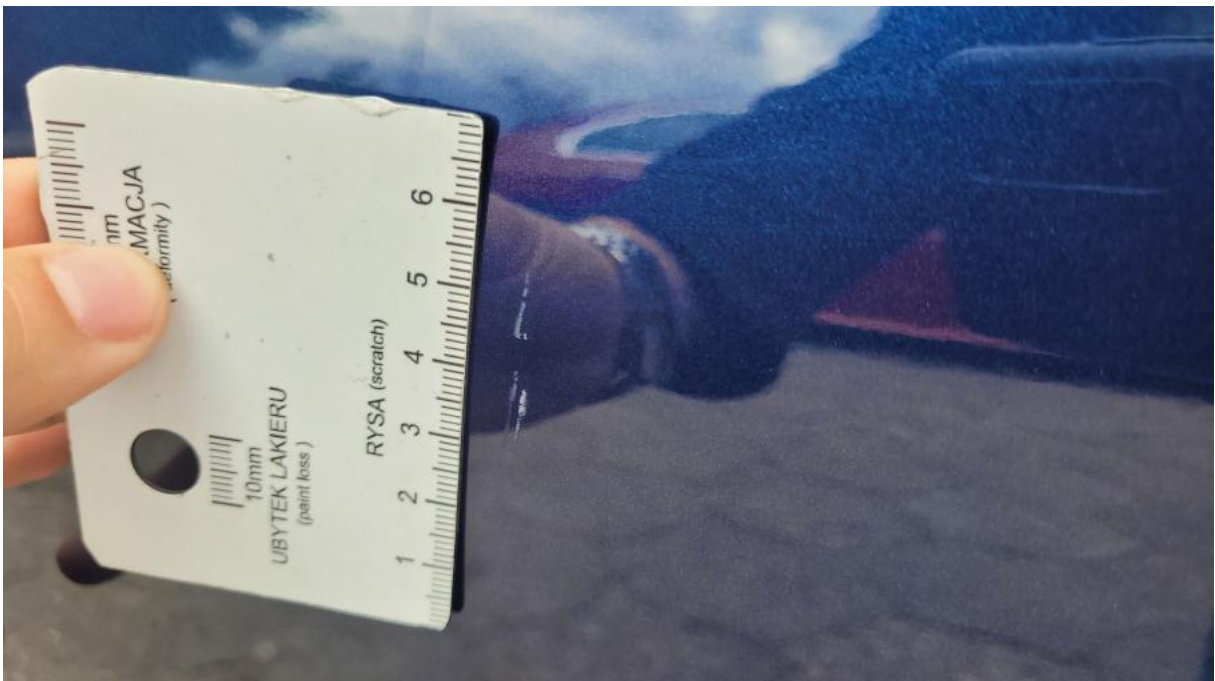
Fot. 58

Drzwi przed L - Rysa/odprysk 1

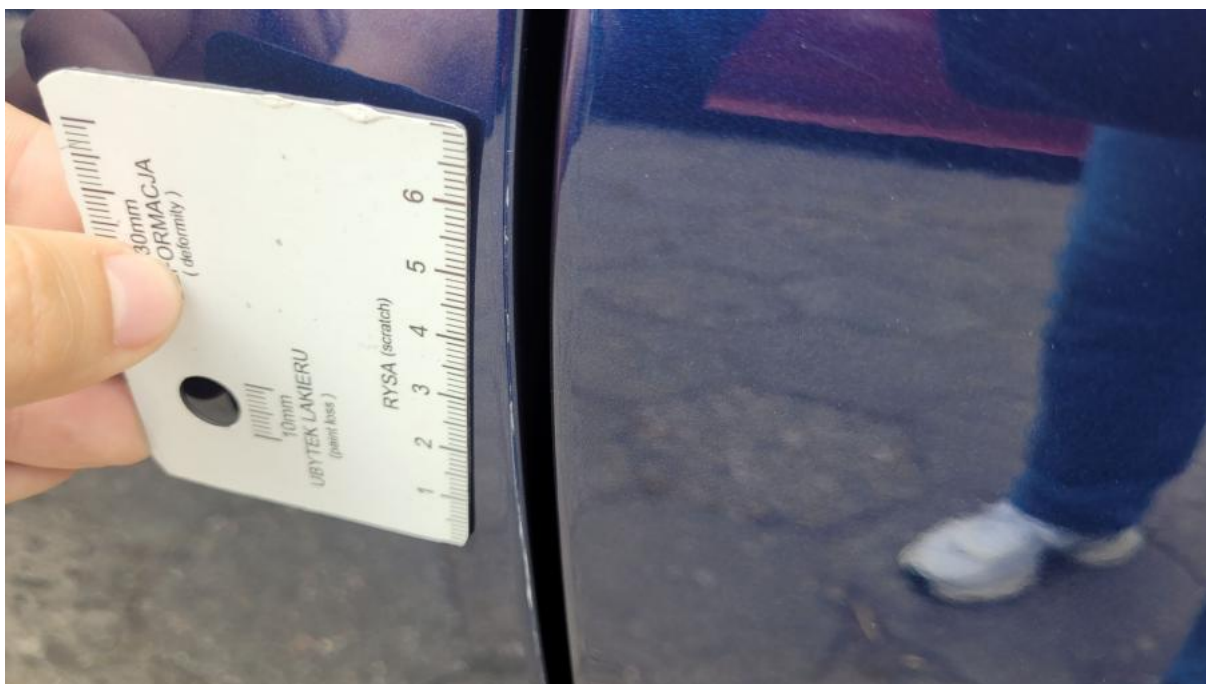
Fot. 59

Drzwi przed L - Rysa/odprysk 2

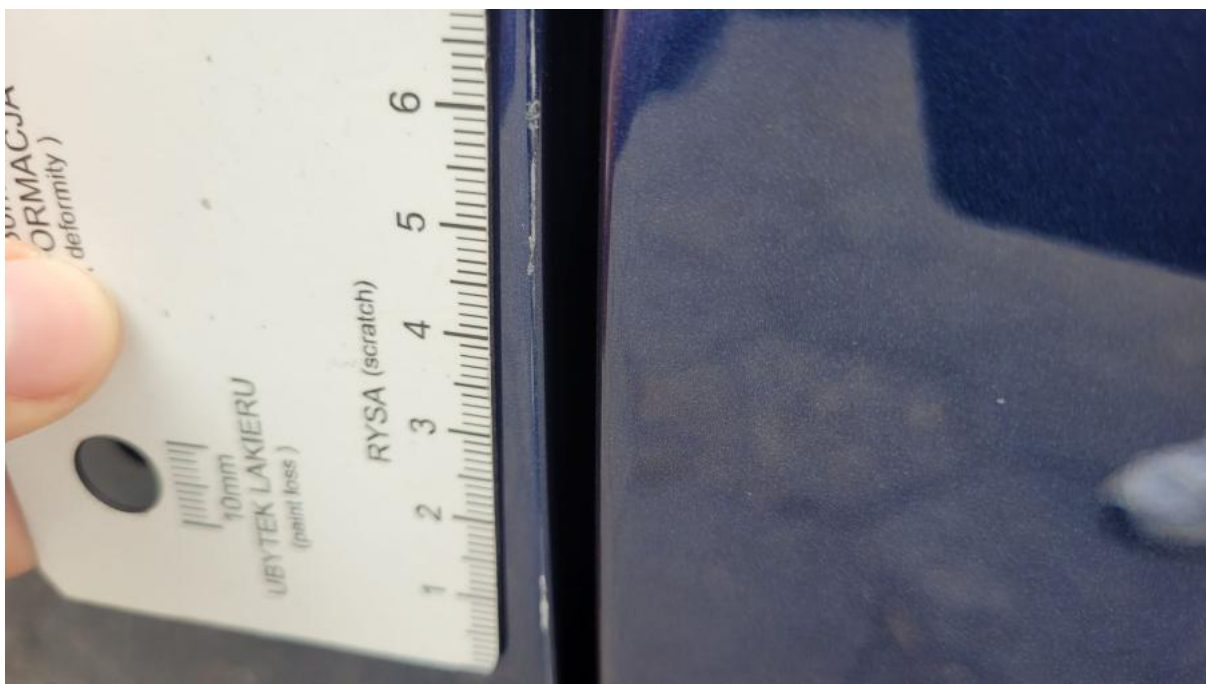
Fot. 60

Drzwi przed L() - Rysa/odprysk 3

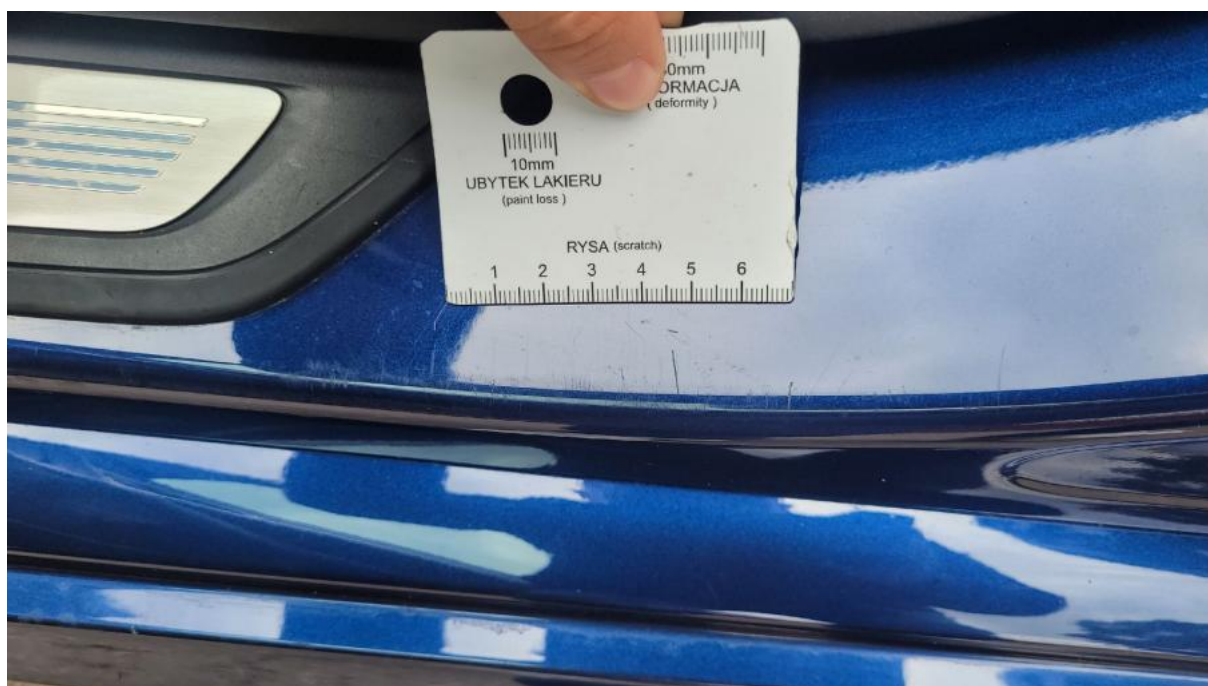
Fot. 61

Próg L - Rysa/odprysk 1
