## Raport z oględzin pojazdu

Numer raportu	216017/8/25-11401	Data raportu	06-08-2025
Rzeczoznawcy	inż. Dariusz Pawliszyn mgr inż. Przemysław Ostap	Data oględzin	06-08-2025
Nr zlecenia	PCM(DZS)/GDA/56704/25/08/01	Miejsce oględzin	MASTER1 POZNAŃ/KOMORNIKI, PLAT...

Numer identyfikacyjny (VIN)	<b>W0VBD8EV0L8037271</b>
Marka, model	OPEL Astra V Sports Tourer 1...
Typ, wersja	Astra V 1.5 CDTI S&S
Numer rejestracyjny	PY92403
Silnik (rodz./poj./moc)	diesel/1496 ccm/90 kW
Stan licznika	178 999 km
Data 1. rej./rok prod.	17-12-2020/2020
Data nast. bad. techn.	23-10-2025
Nadwozie	KOM 5/5
Lakier	srebrny/METALIK
Skrzynia biegów	manualna

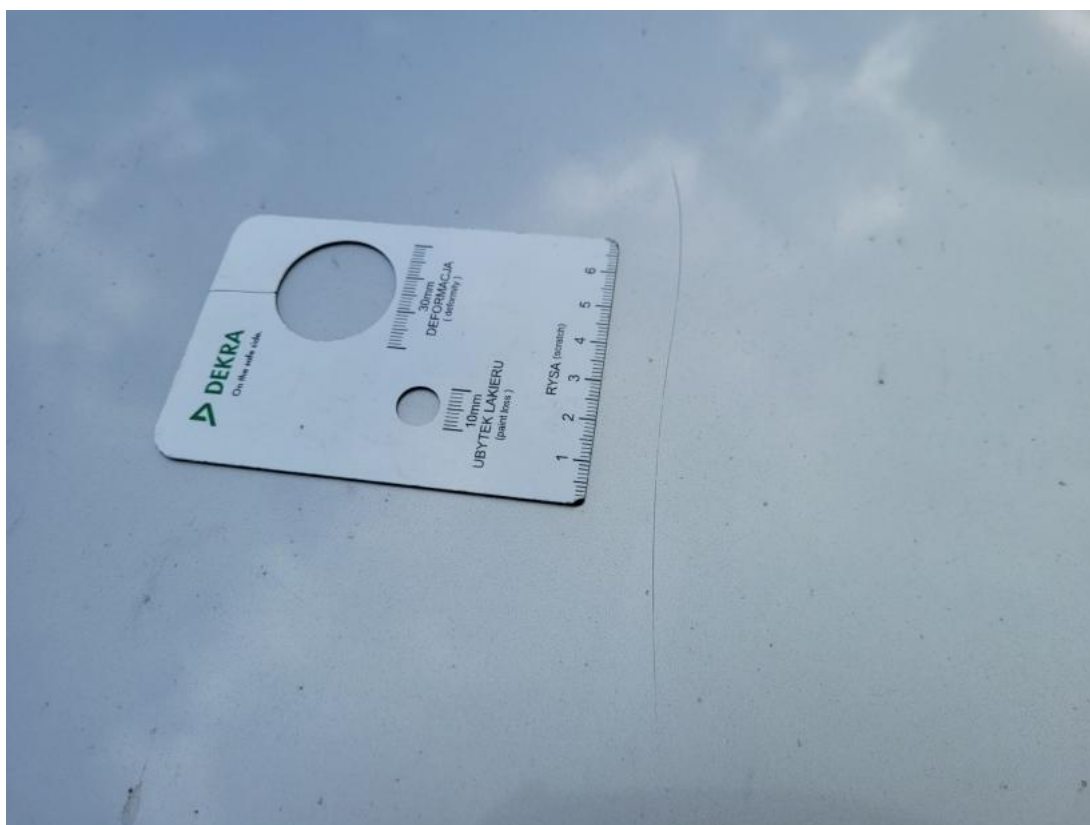
**Fot. 33**  
Pokrywa komory silnika - Rysa/odprysk 1

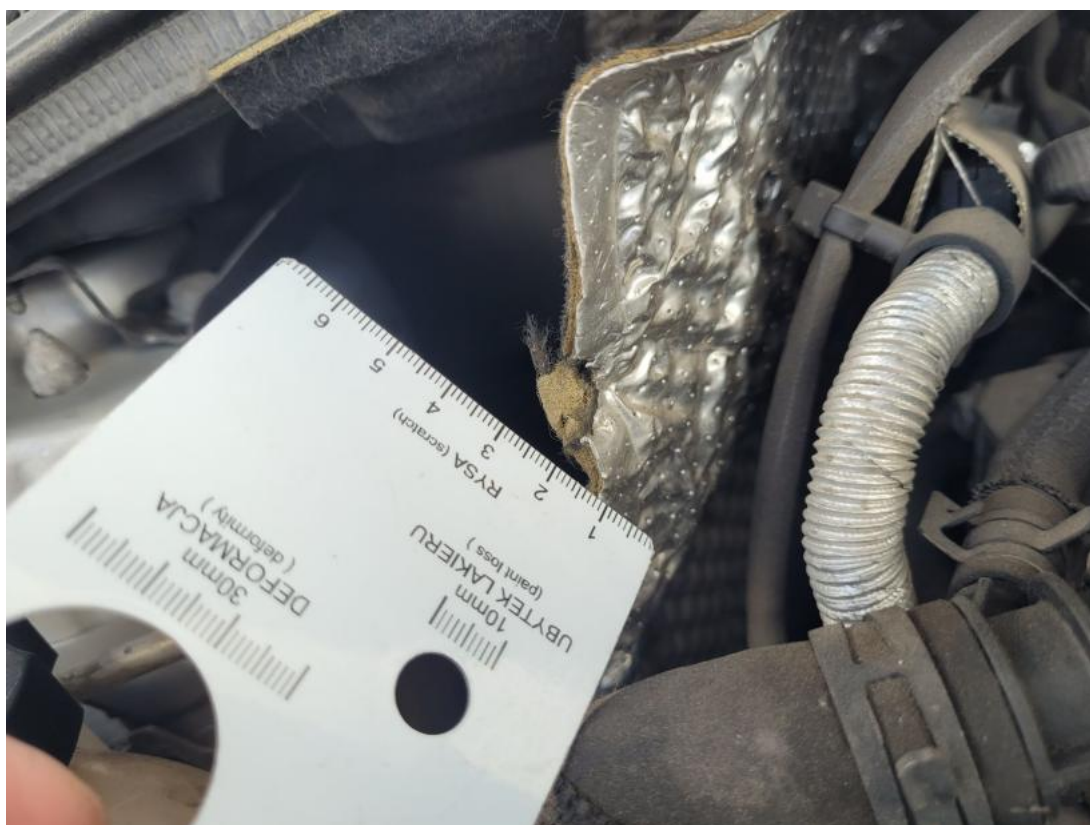
**Fot. 36**  
Wykładzina pokrywy komory silnika - Pęknięcie/rozerwanie 1

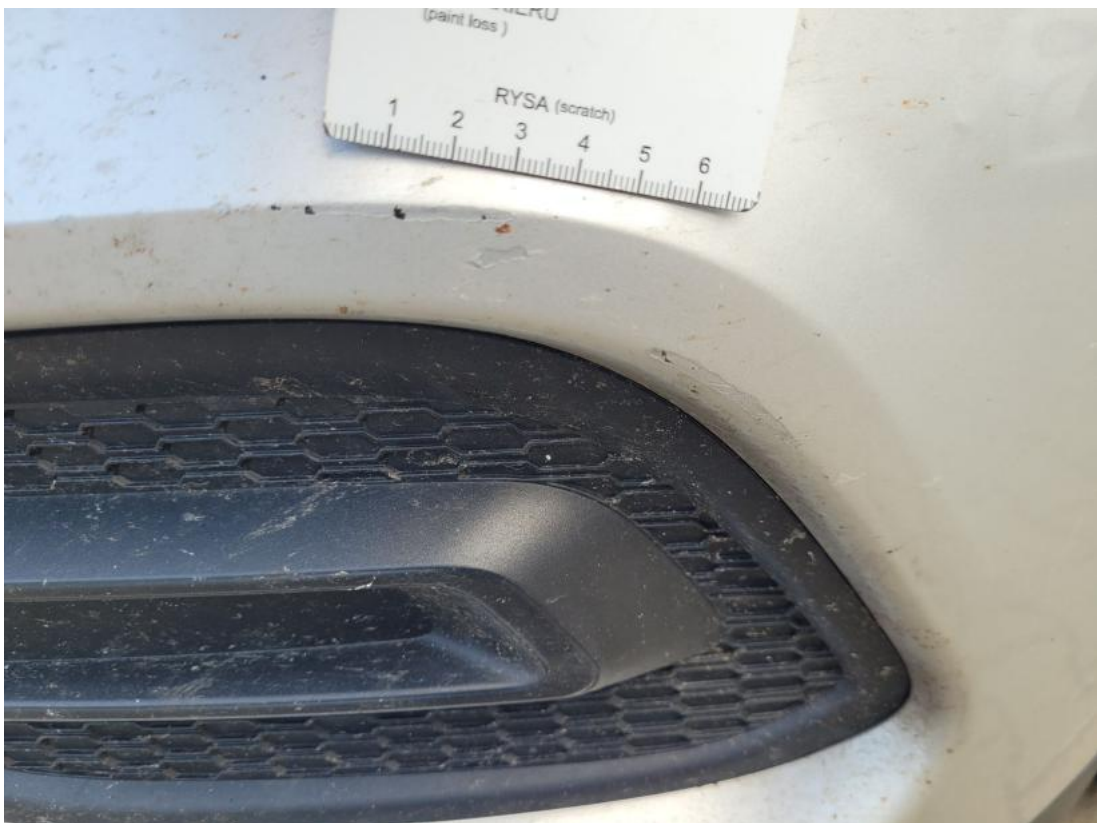
1	Wy tłumienie (od strony sil.)	ślady korozji, wgniecenie/odkształcenie	WY	0.3
2	Okładzina zderzaka przedniego	niewłaściwe pasowanie, rysa/odprysk	NA	1
3	Słupki przedni (A) z progami L	rysa/odprysk	NA	0.5
4	Dach	rysa/odprysk, ślady korozji	NA	0.3
5	Okładzina zderzaka tylnego	rysa/odprysk	NA	0.8
6	Błotnik tylny R	rysa/odprysk	NA	0.5
7	Pokrywa przednia	rysa/odprysk		
8	Drzwi przednie (nieuzbrojone) L	rysa/odprysk		
9	Drzwi przednie (nieuzbrojone) R	rysa/odprysk		
10	Próg R	wgniecenie/odkształcenie		
11	Błotnik tylny L	rysa/odprysk

**Fot. 38**  
Zderzak - Rysa/odprysk 1

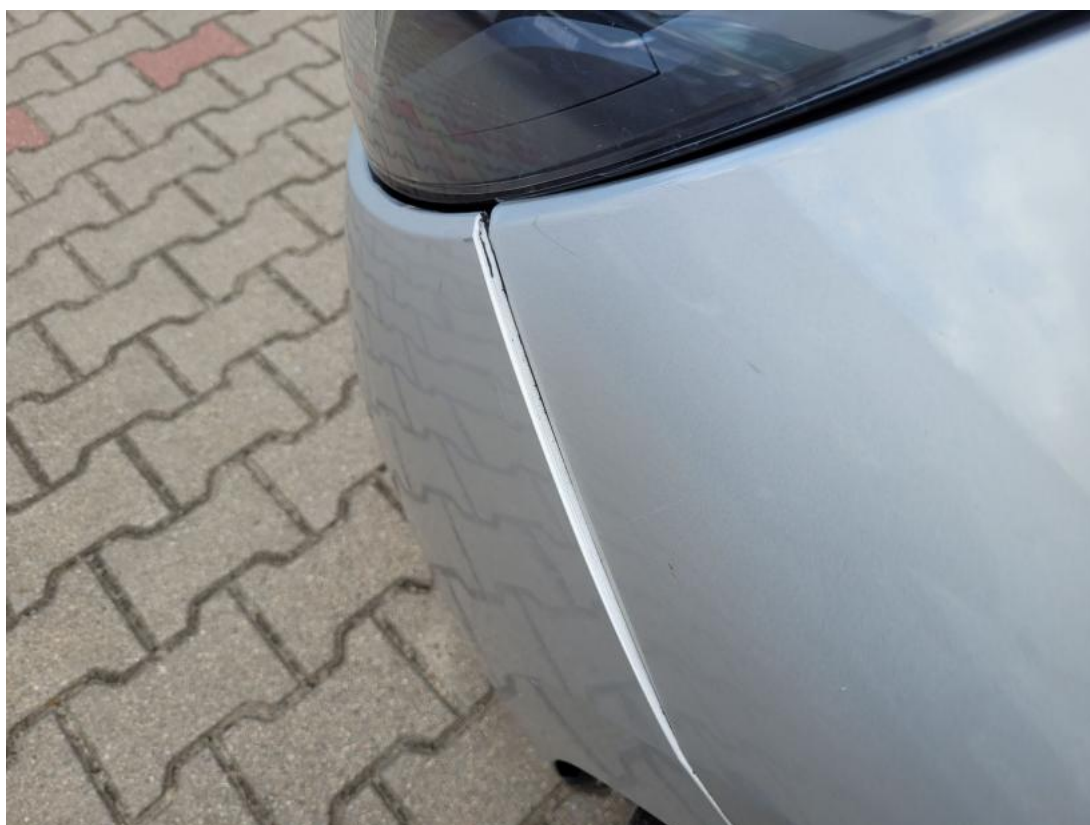
Zderzak - Wgniecenie/odkształcenie 1

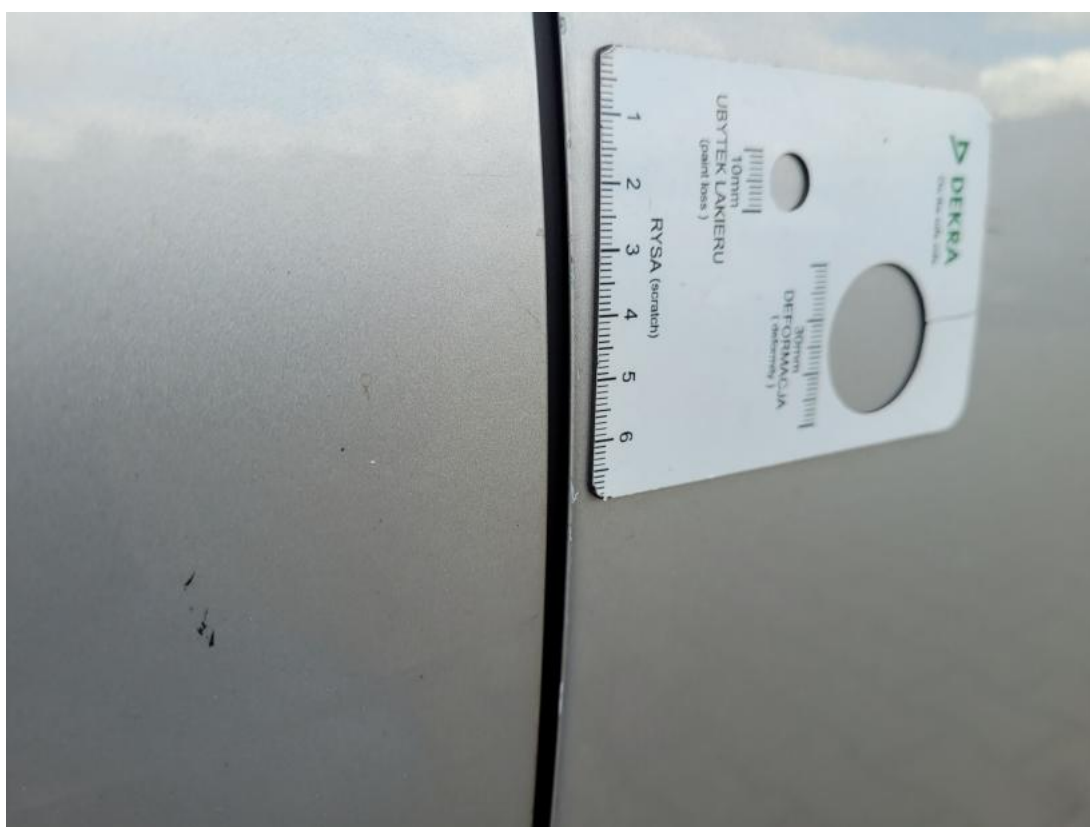
Drzwi przednie P - Rysa/odprysk 1

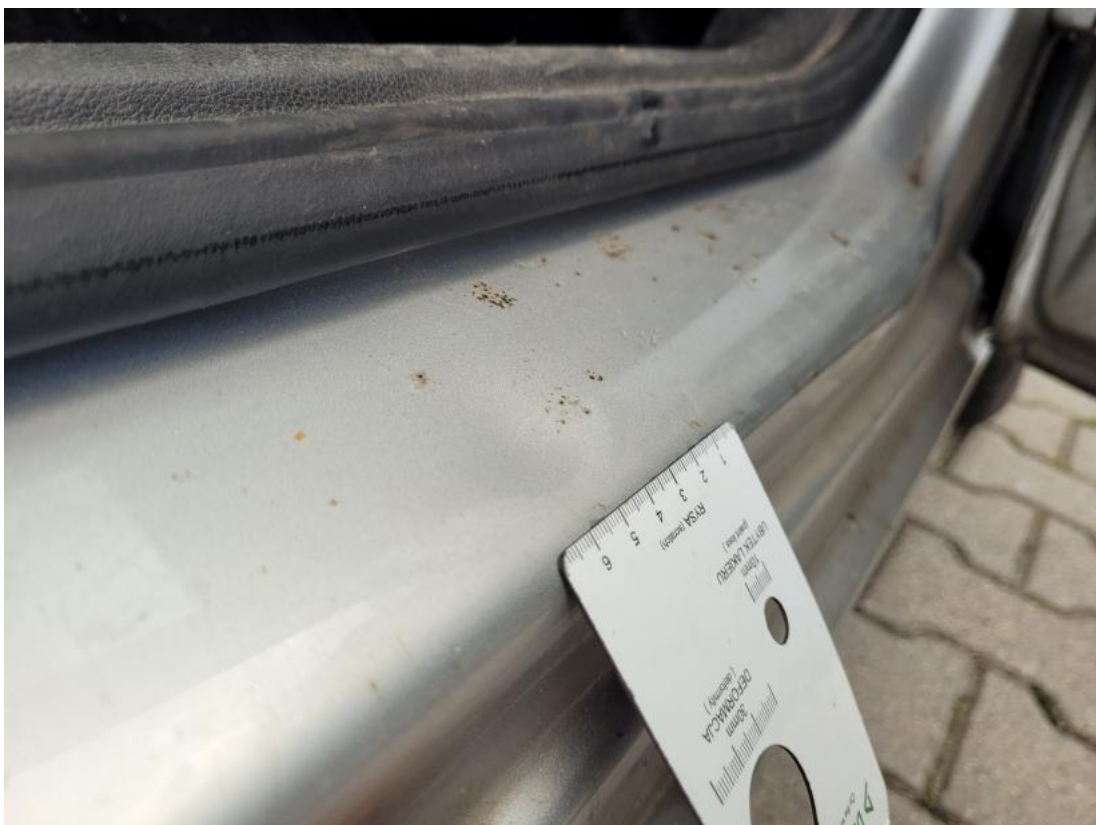
**Fot. 42**  
Próg P - Wgniecenie/odkształcenie 1

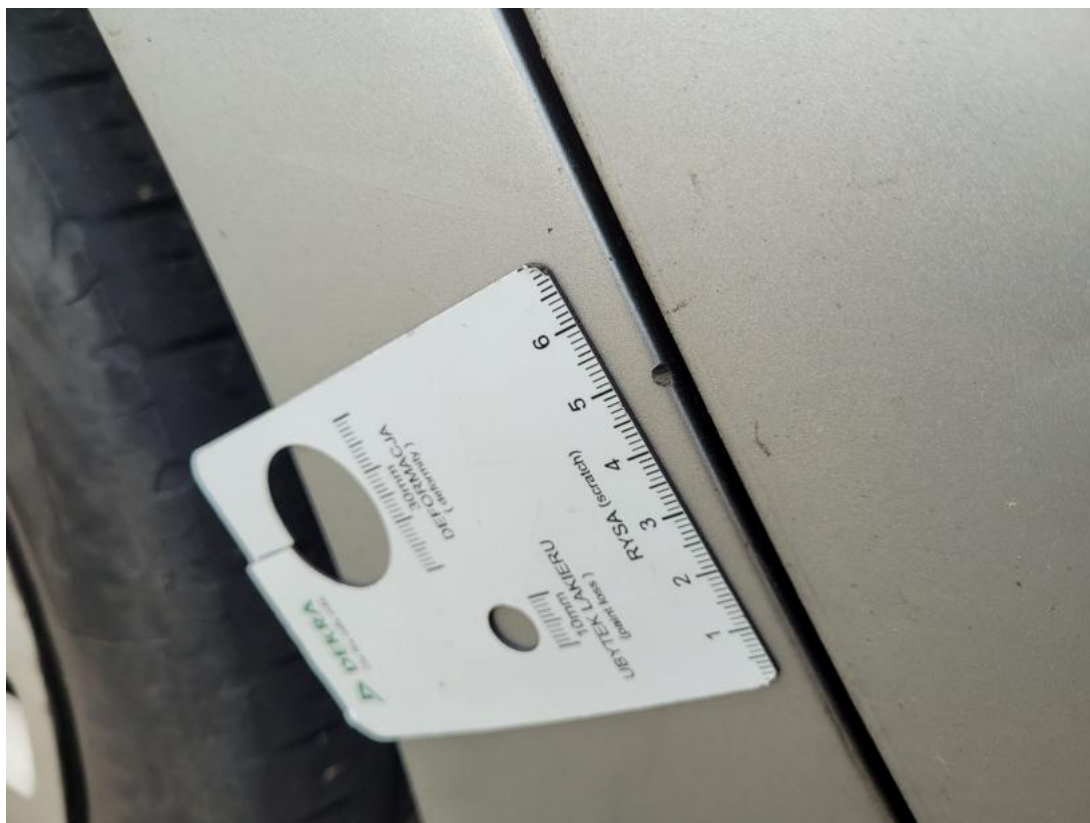
Błotnik tylny P / Ściana boczna P - Rysa/odprysk 1

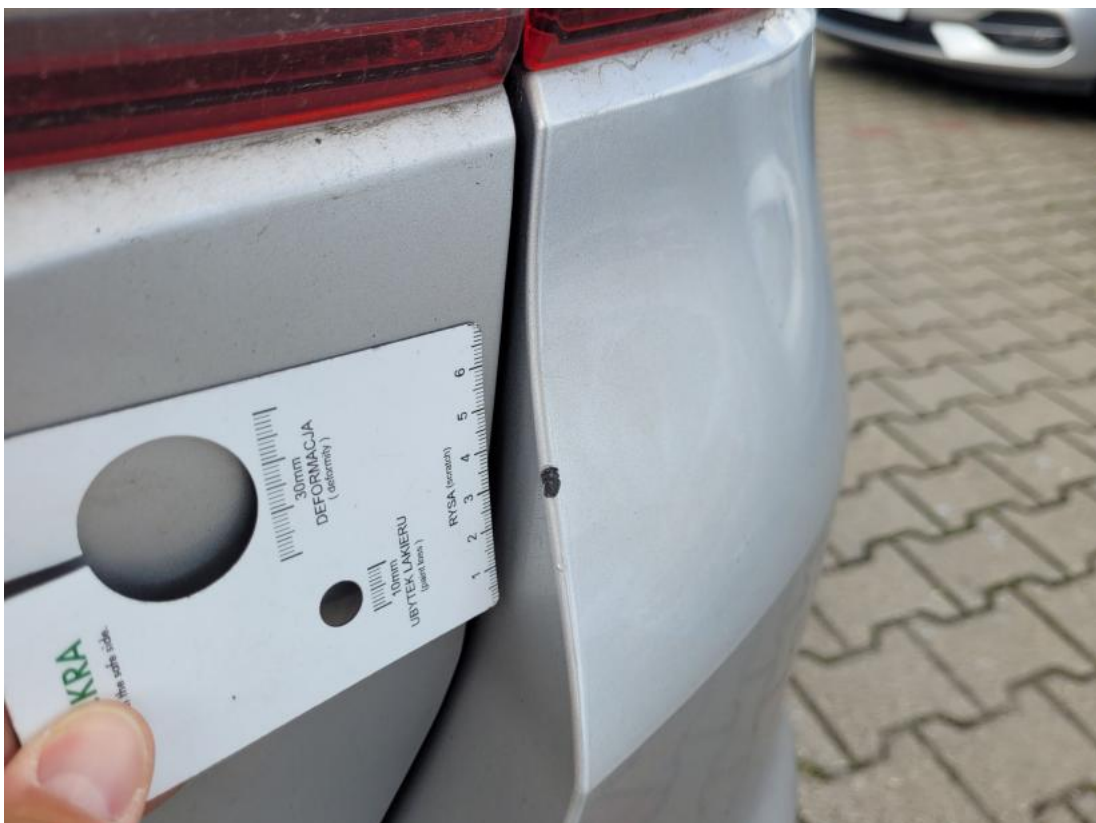
Zderzak tylny - Rysa/odprysk 1

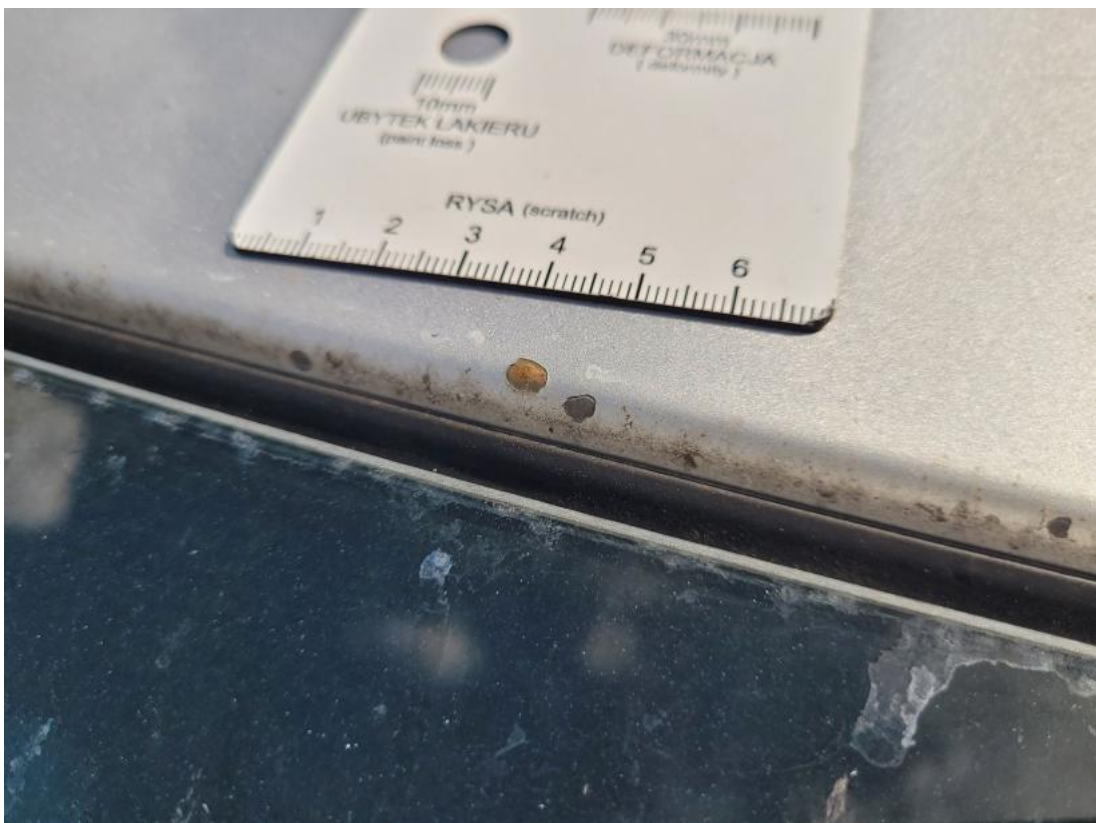
Dach - Rysa/odprysk 1

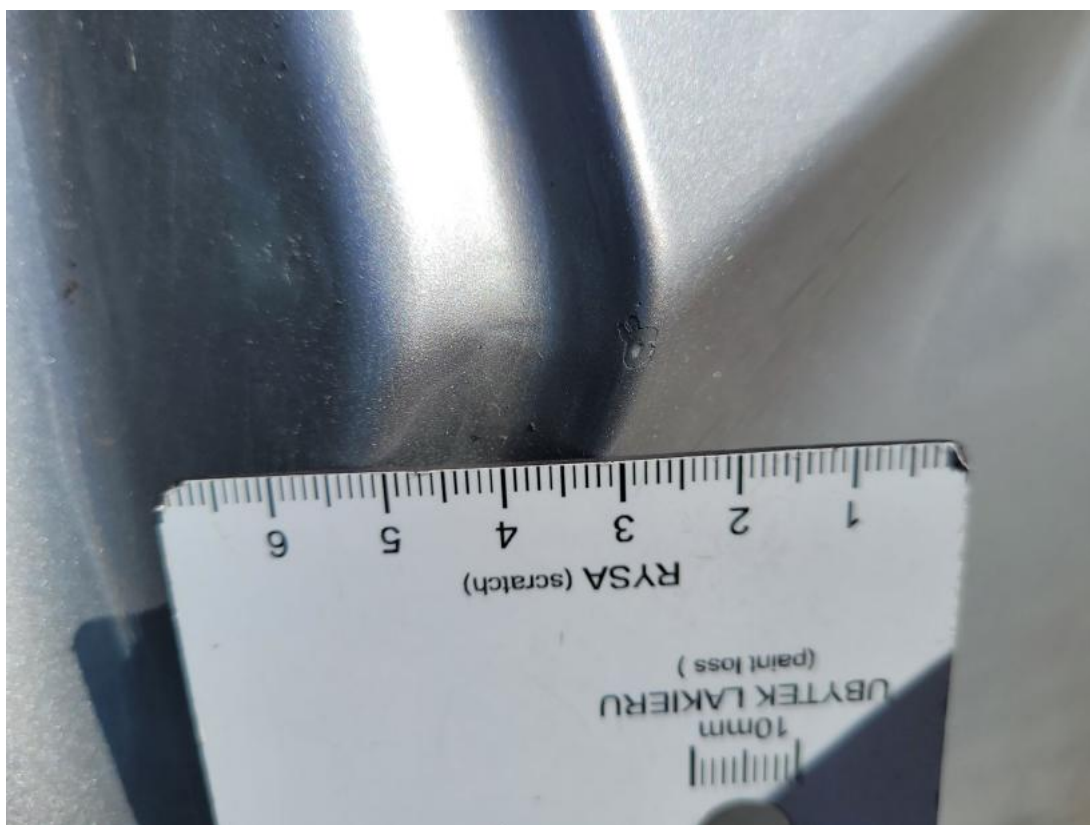
**Fot. 52**  
Błotnik tylny L / Ściana boczna L - Rysa/odprysk 1

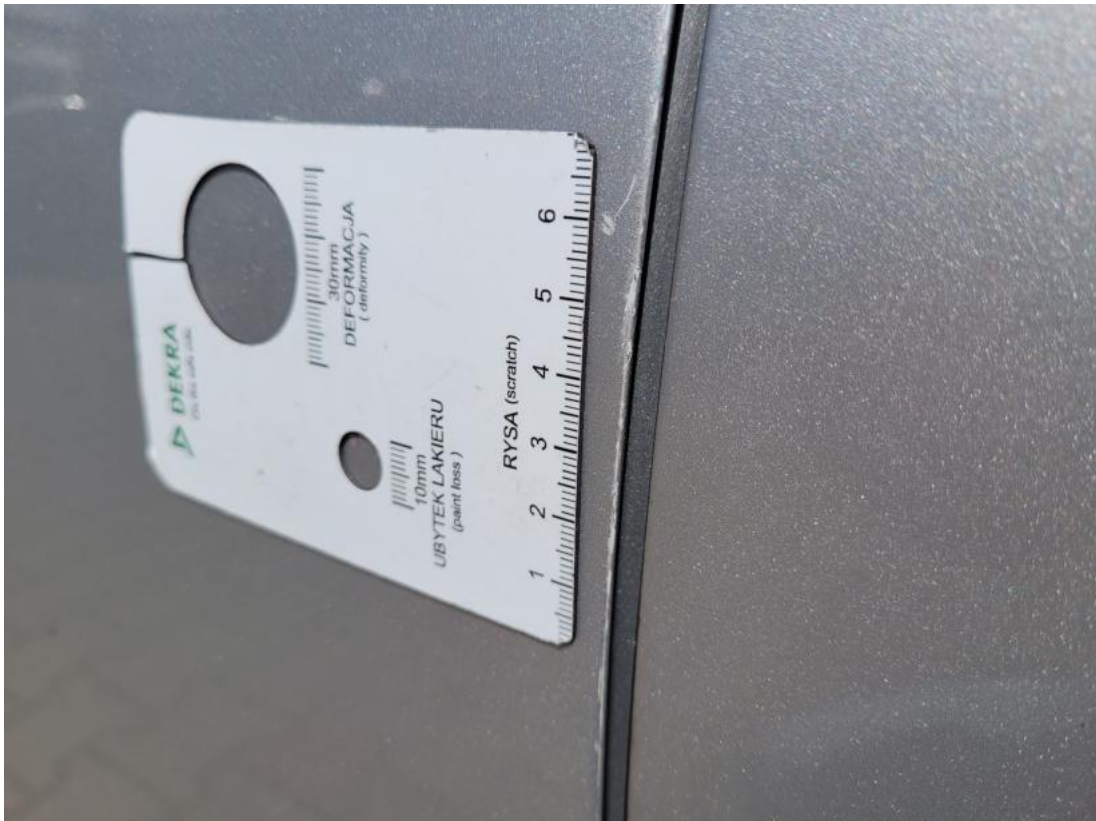
**Fot. 55**  
Drzwi przed L - Rysa/odprysk 1

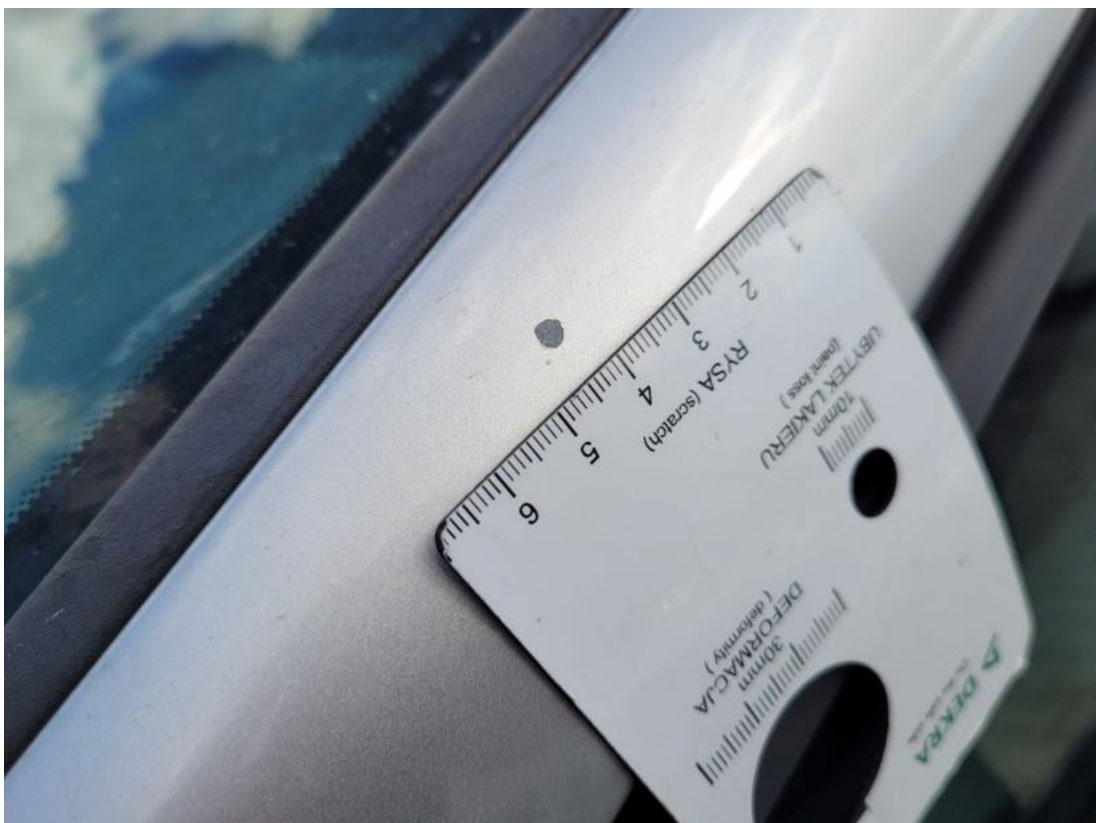
**Fot. 56**  
Słupek przedni L - Rysa/odprysk 1
