Raport z oględzin pojazdu

Numer raportu	295414/3/25-14707	Data raportu	02-03-2025
Rzeczoznawcy	mgr inż. Piotr Mirkowski inż. Michał Dzik (NEW)	Data oględzin	28-02-2025
Nr zlecenia	PCM(DZS)/GDA/09893/25/02/10	Miejsce oględzin	MDM AUTO (MAKURAT), ZAWODNIKÓ...

Numer identyfikacyjny (VIN)	VF3M4DGZUMS226566
Marka, model	PEUGEOT 3008 20-24
Typ, wersja	3008 1.6 PureTech Hybrid PH...
Numer rejestracyjny	CB338NG
Silnik (rodz./poj./moc)	benz./1598 ccm/133 kW
Stan licznika	65 378 km
Data 1. rej./rok prod.	30-12-2021/2021
Data nast. bad. techn.	23-12-2026
Nadwozie	hatchback 5/5
Lakier	granatowy/2-warstwowa metalizowana
Skrzynia biegów	automatyczna

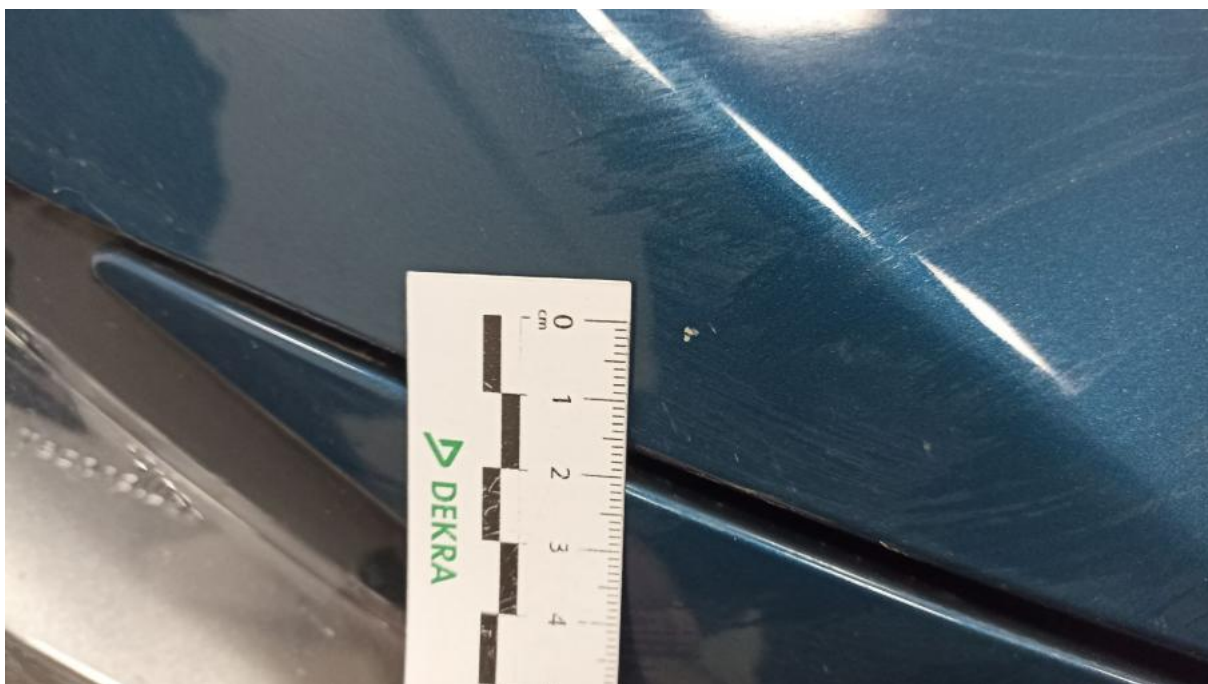
Fot. 33

Poz.	Nazwa pozycji	Opis uszkodzeń	Kwalifik.	Naprawa [rbg]
1	Tapicerka oparcia 1.rząd L	pęknięcie/rozerwanie	WY	1.7
2	Pokrywa przednia	rysa/odprysk		
3	Drzwi przednie (nieuzbrojone) L	wgniecenie/odkształcenie

Pokrywa komory silnika - Rysa/odprysk 1

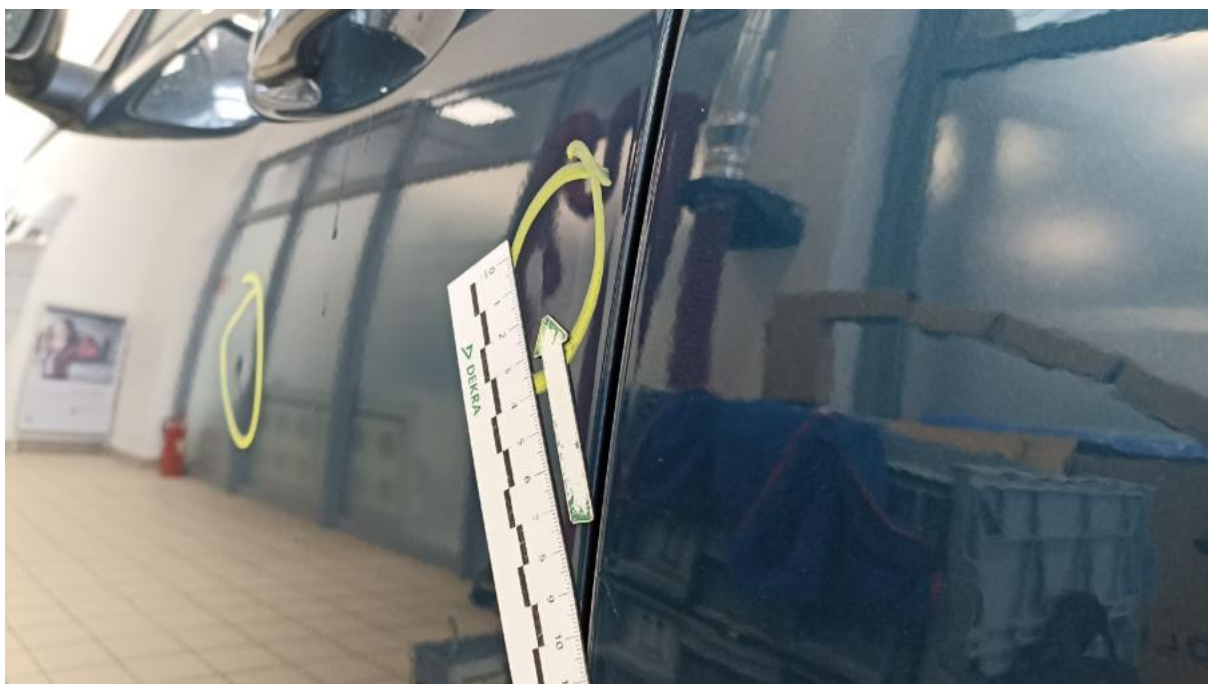
Fot. 34

Drzwi przed L - Wgniecenie/odkształcenie 1

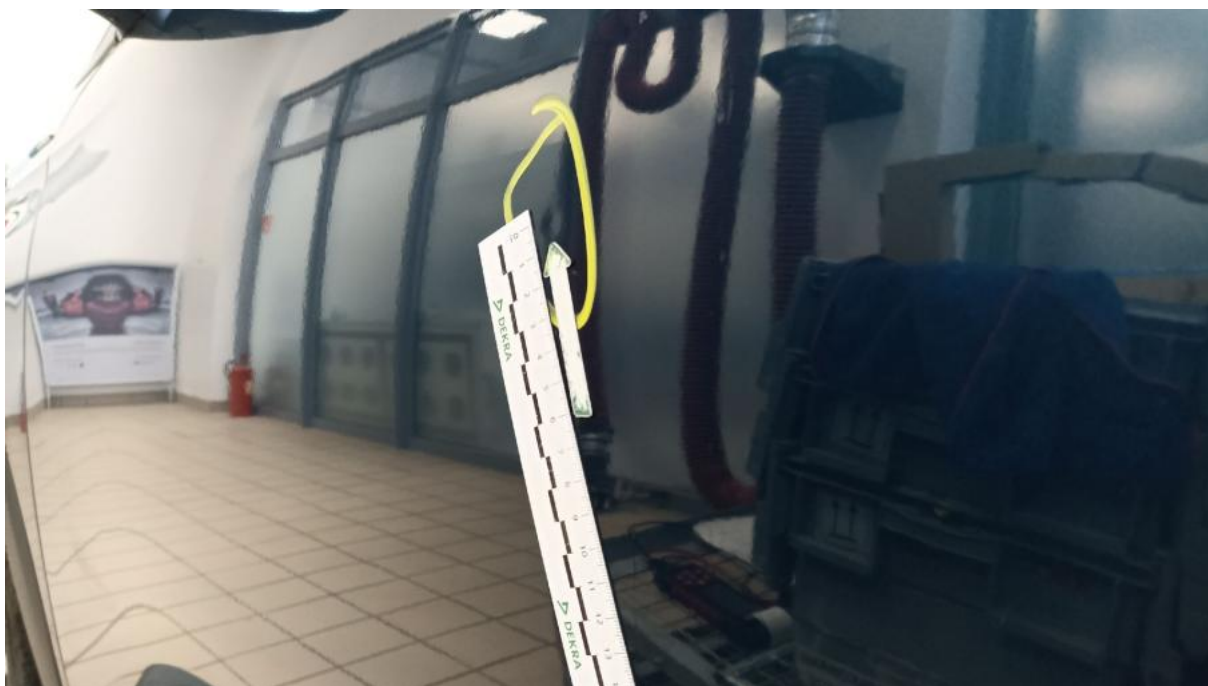
Fot. 35

Drzwi przed L - Wgniecenie/odkształcenie 2

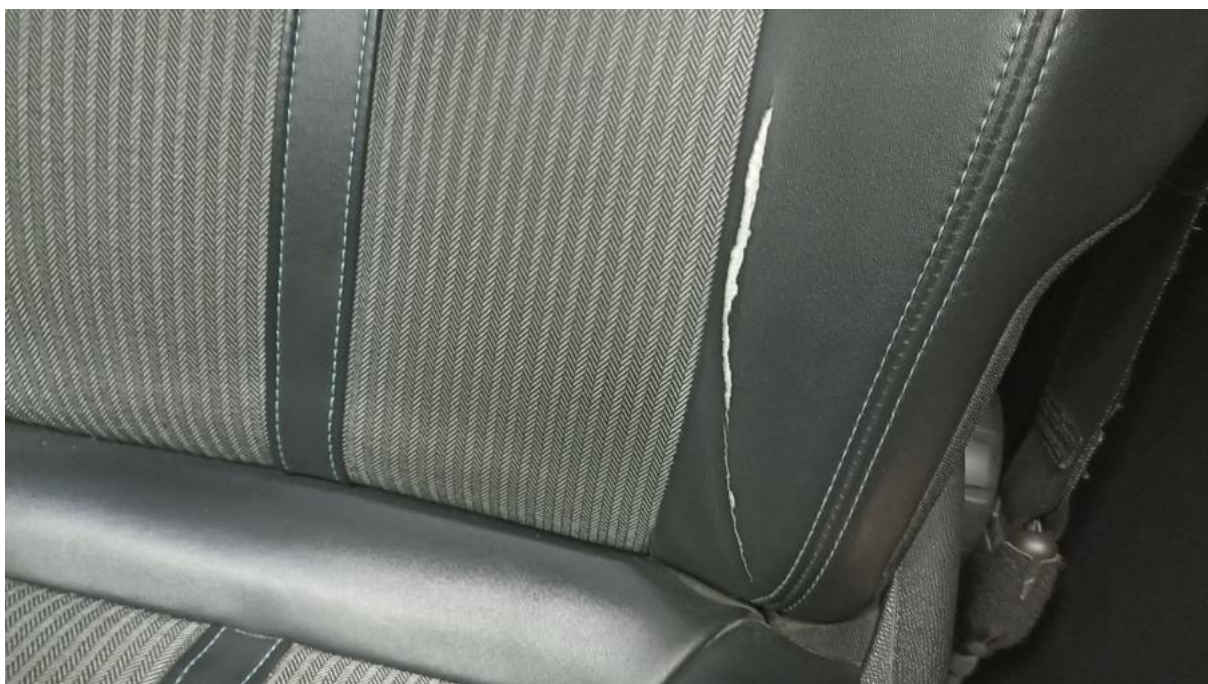
Fot. 36

Fotel prz. lew. - Pęknięcie/rozerwanie 1
