Raport z oględzin pojazdu

| Numer raportu | 213613/1/25-11401 | Data raportu | 16-01-2025 |

| Marka, model | LAND ROVER Range Rover S... |
| Numer rejestracyjny | DW9SW53 |

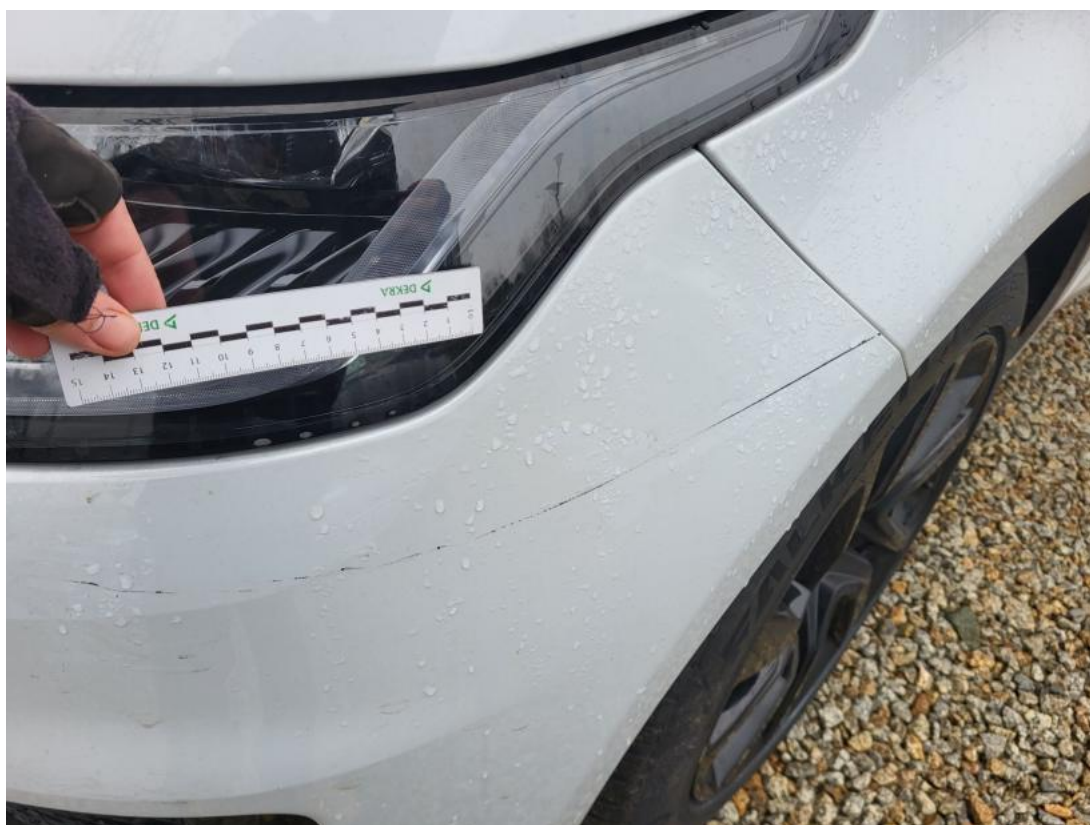
| Poz. | Nazwa pozycji | Opis uszkodzeń | Kwalifik. | Naprawa [rbg] |
|---|---|--|---|---|
| 3 | Okładzina zderzaka przedniego | rysa/odprysk | NA | 1 |

Fot. 39
Zderzak - Rysa/odprysk 1

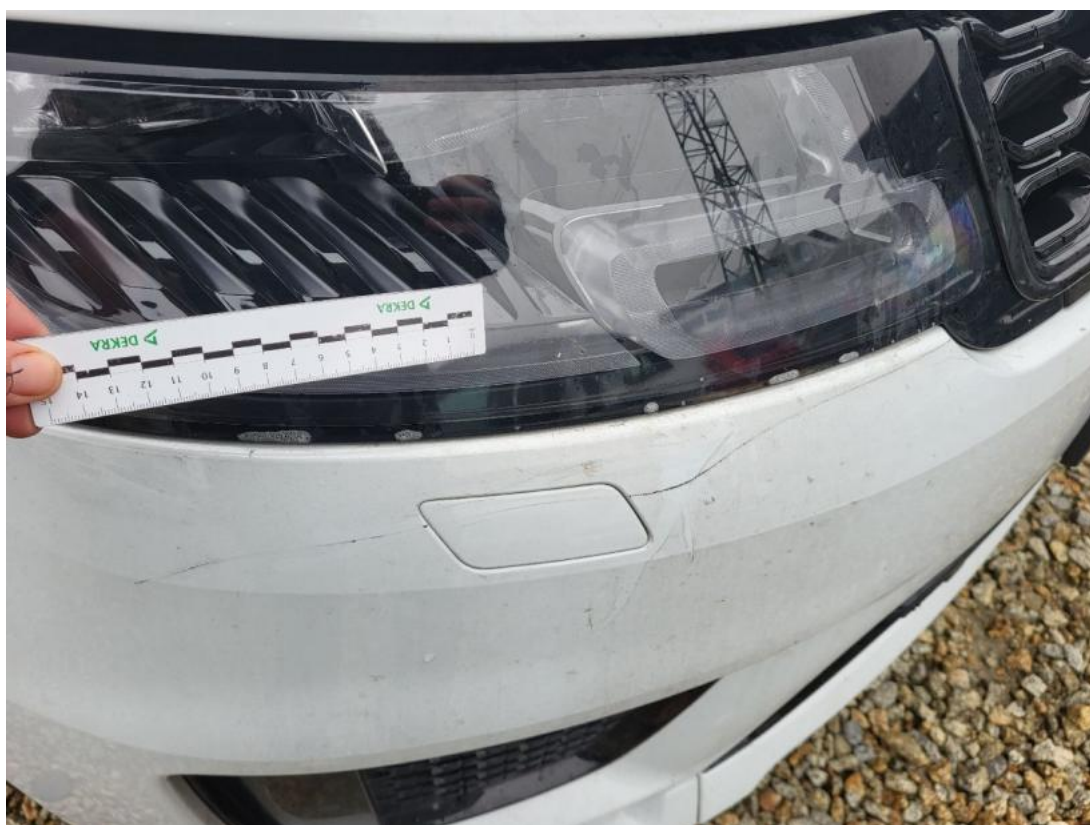
Fot. 40
Zderzak - Rysa/odprysk 2

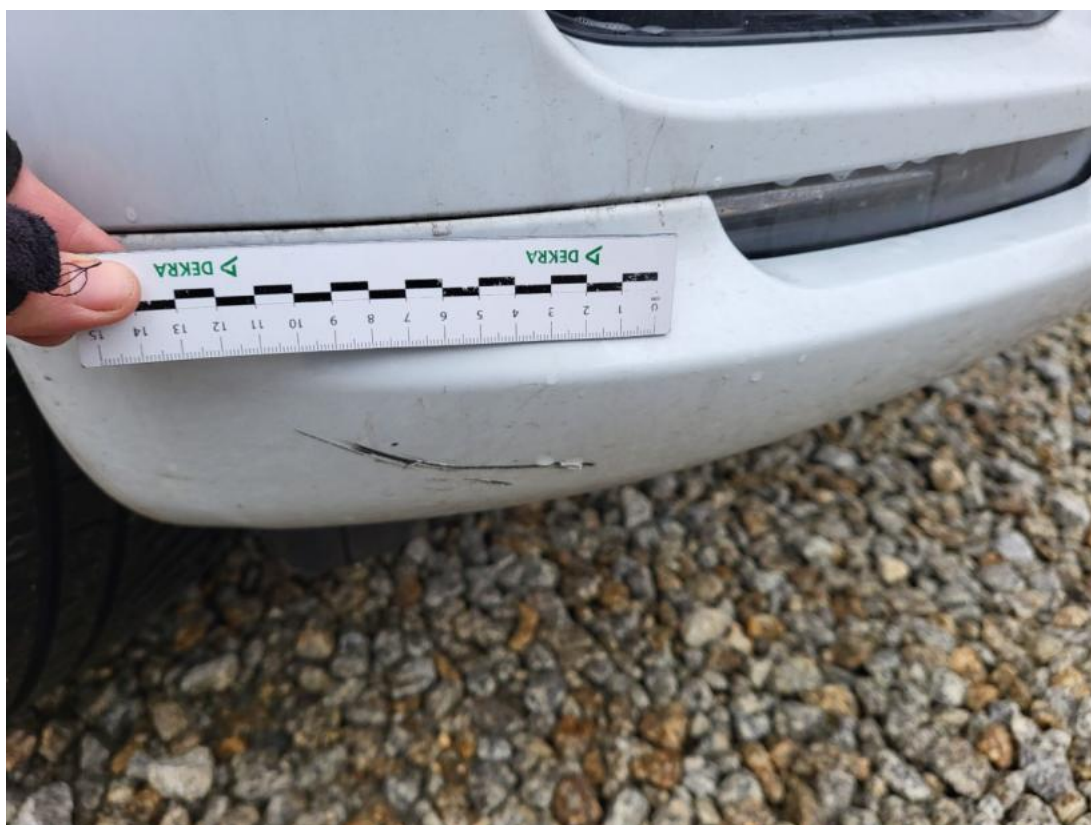
Fot. 41
Zderzak() - Rysa/odprysk 3

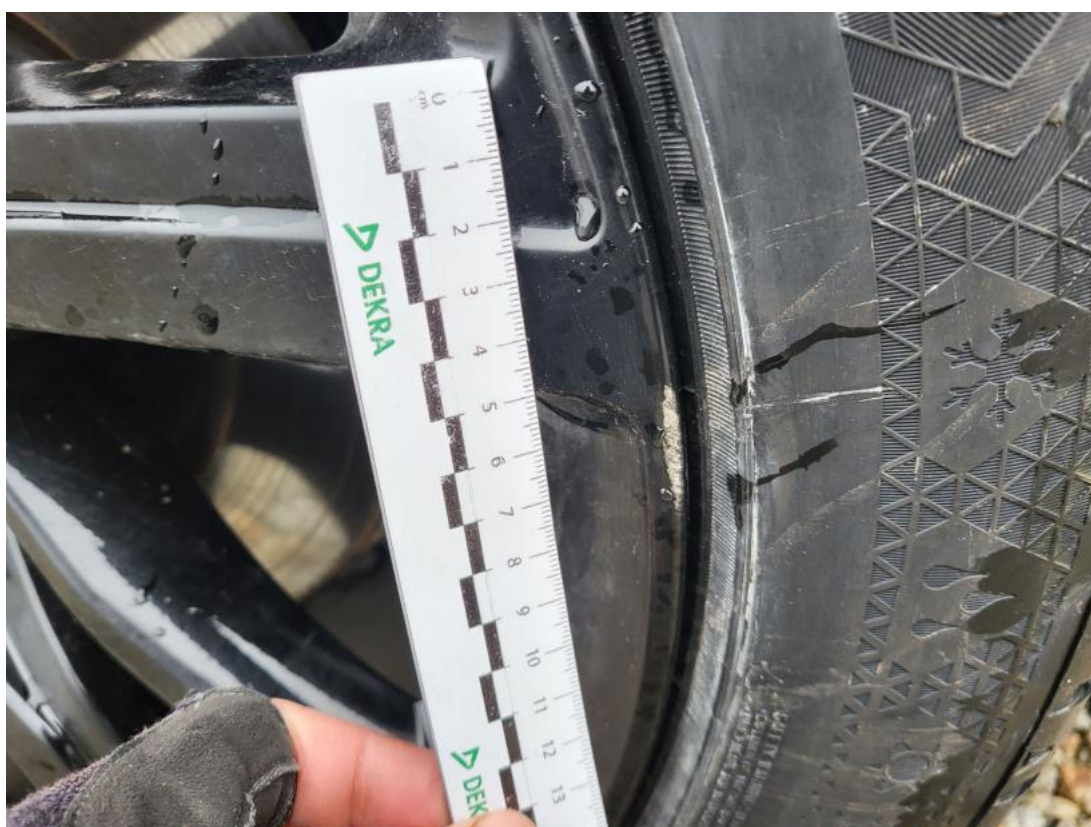
| Poz. | Nazwa pozycji | Opis uszkodzeń | Kwalifik. | Naprawa [rbg] |
|---|---|--|---|---|
| 5 | Tarcza koła aluminiowa przód R | rysa/odprysk, ubytki materiału | NA | 2 |

Fot. 42
Felga aluminiowa przednia P - Rysa/odprysk 1

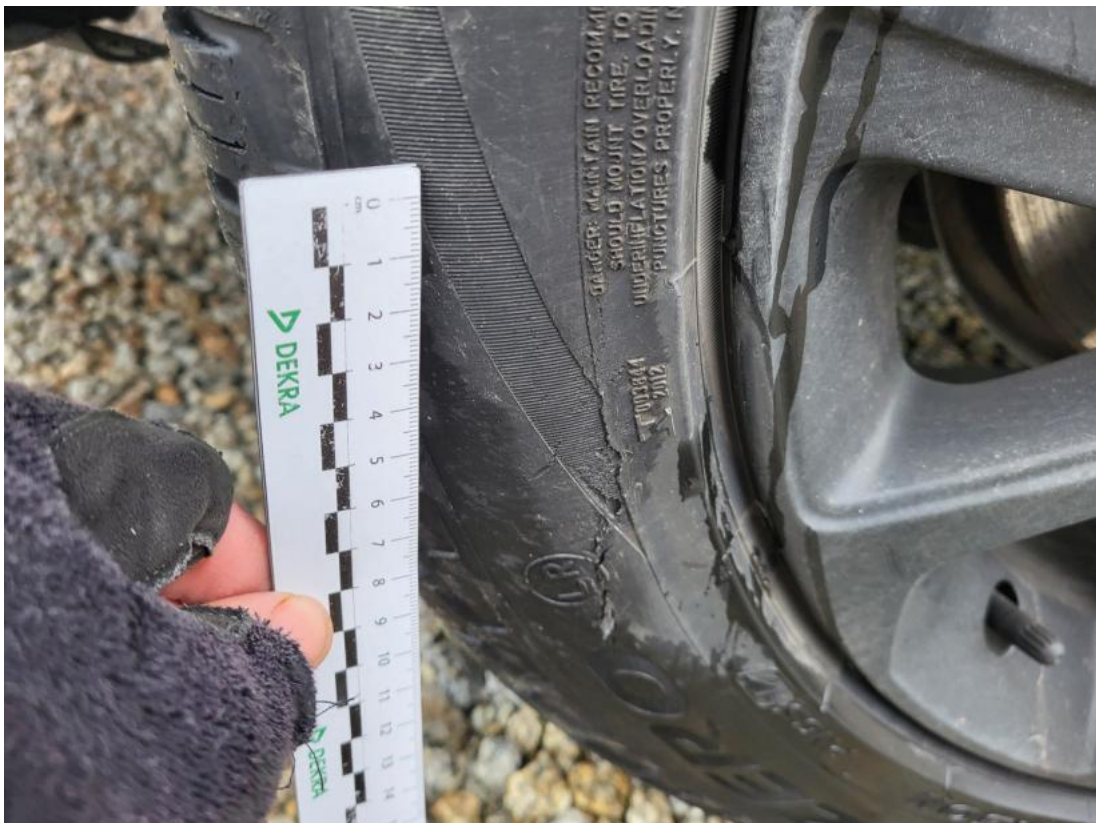
Fot. 43

| Poz. | Nazwa pozycji | Opis uszkodzeń | Kwalifik. | Naprawa [rbg] |
|---|---|--|---|---|
| 2 | Opona tył R | zarysowanie, ubytki materiału | WY | 0.3 |

Opona tylna P - Pęknięcie/rozerwanie 1

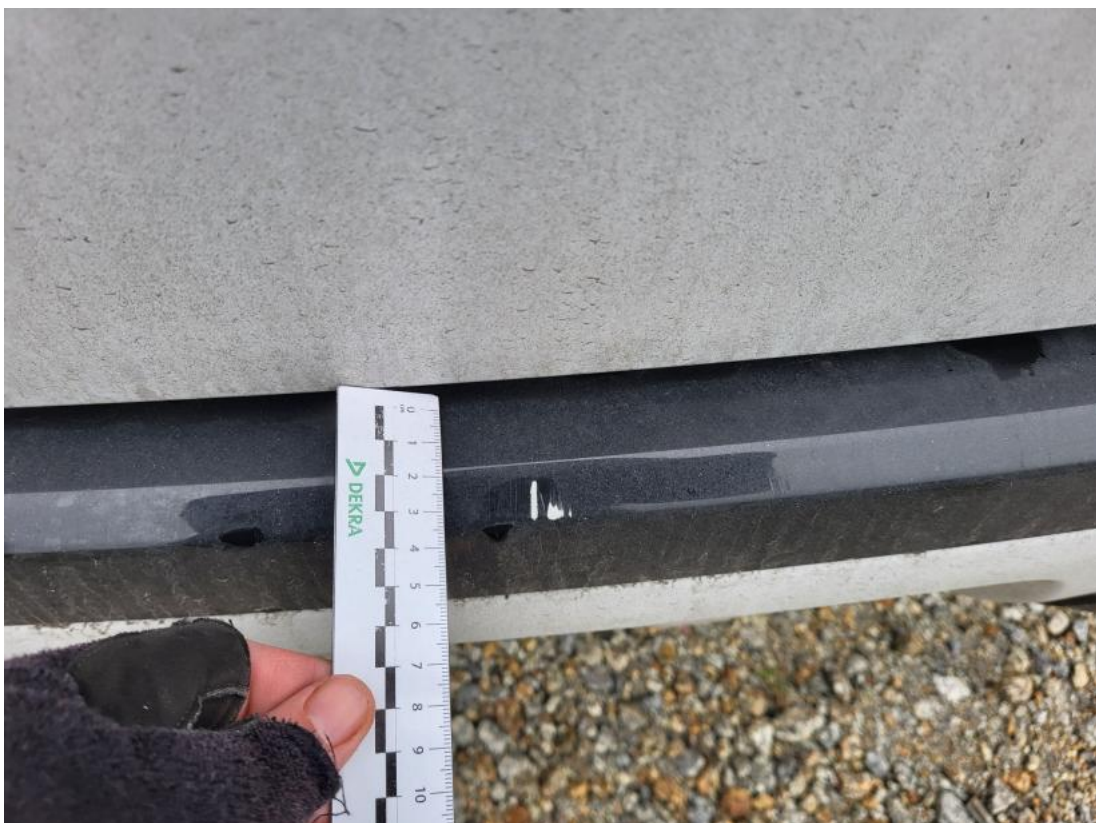
Fot. 44

| Poz. | Nazwa pozycji | Opis uszkodzeń | Kwalifik. | Naprawa [rbg] |
|---|---|--|---|---|
| 7 | Okładzina zderzaka tylnego, środek | rysa/odprysk | | |

Zderzak tylny - Rysa/odprysk 1

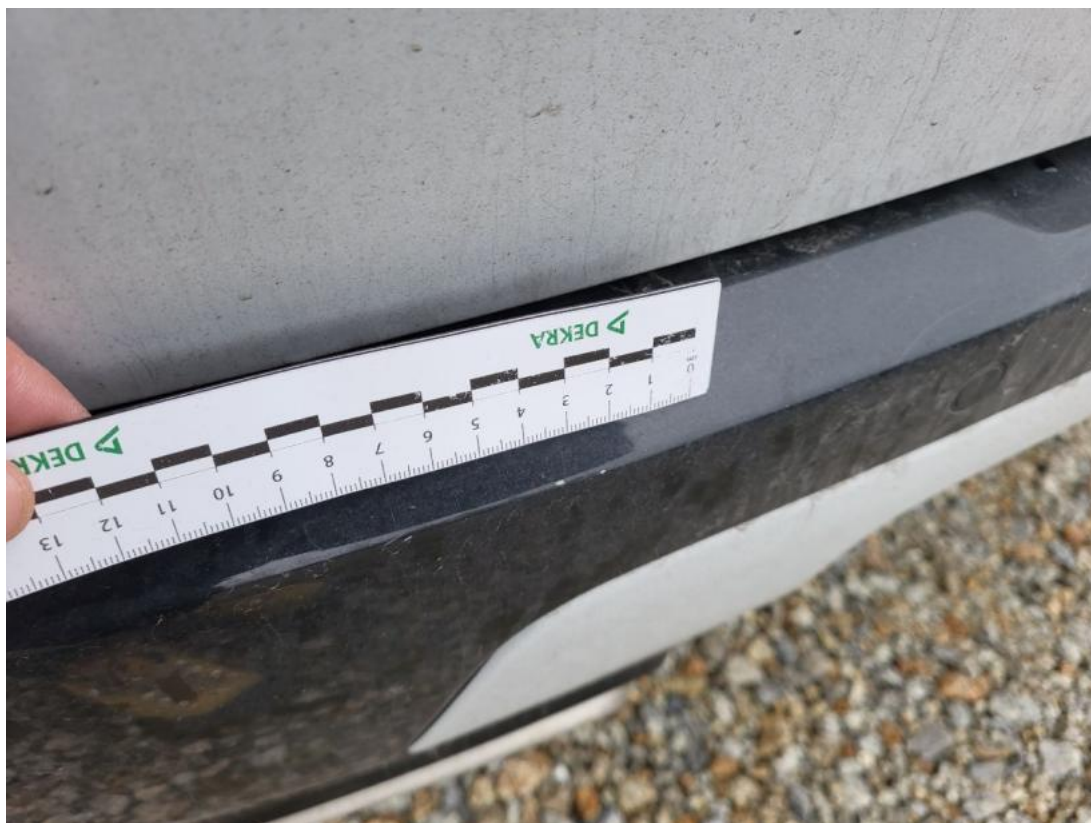
Fot. 45
Zderzak tylny - Rysa/odprysk 2

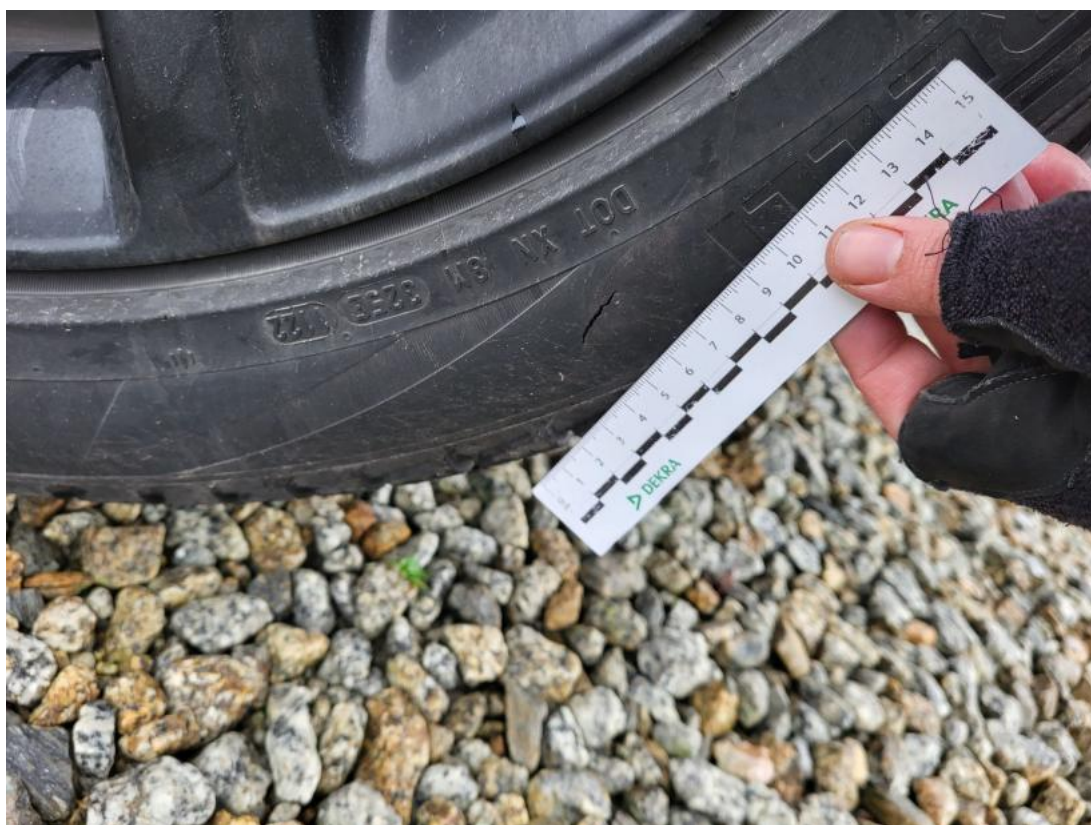
| Poz. | Nazwa pozycji | Opis uszkodzeń | Kwalifik. | Naprawa [rbg] |
|---|---|--|---|---|
| 1 | Opona tył L | rozerwanie | WY | 0.3 |

Fot. 46
Opona tylna L - Pęknięcie/rozerwanie 1

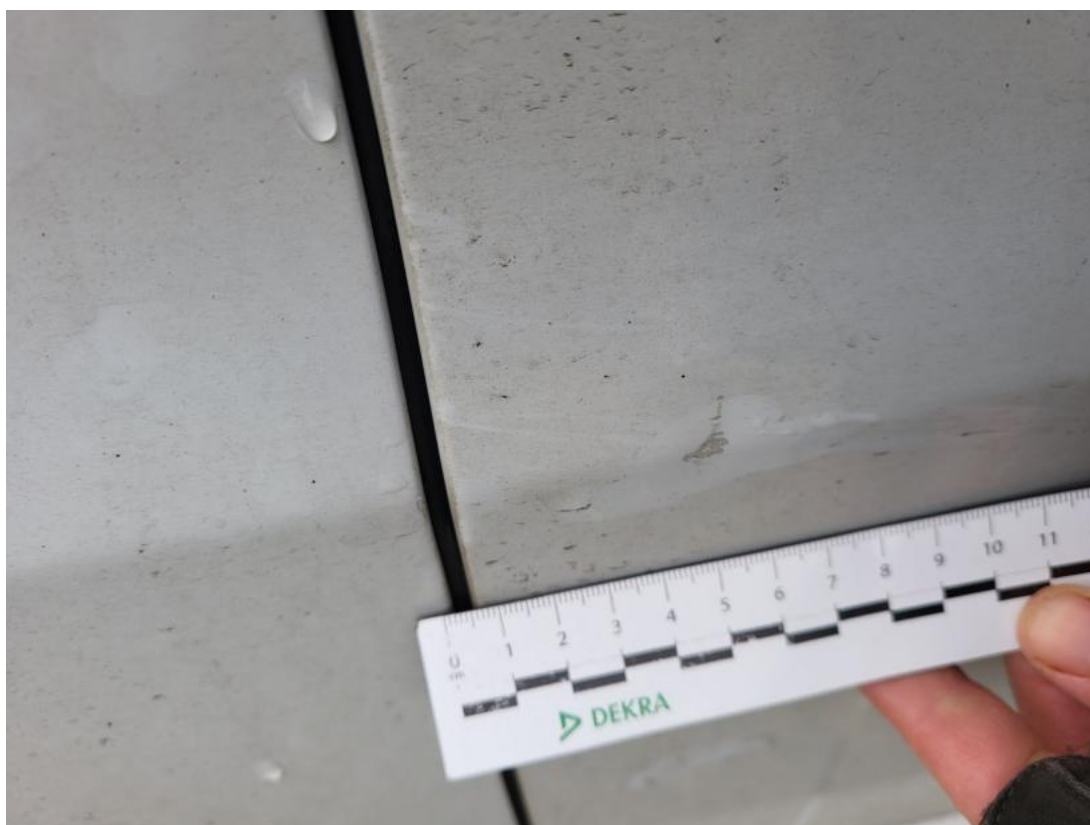
| Poz. | Nazwa pozycji | Opis uszkodzeń | Kwalifik. | Naprawa [rbg] |
|---|---|--|---|---|
| 6 | Drzwi tylne (nieuzbrojone) L | rysa/odprysk, wgniecenie/odkształcenie | | |

Fot. 47
Drzwi tylne L - Wgniecenie/odkształcenie 1

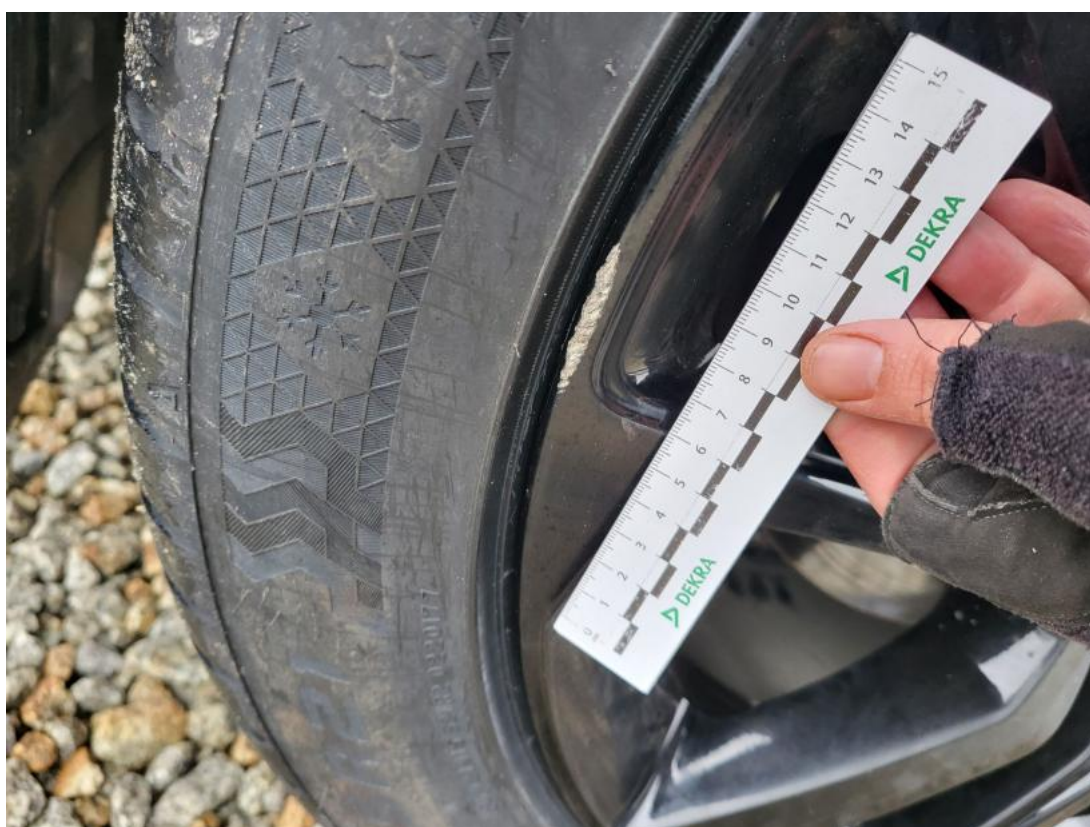
| Poz. | Nazwa pozycji | Opis uszkodzeń | Kwalifik. | Naprawa [rbg] |
|---|---|--|---|---|
| 4 | Tarcza koła aluminiowa przód L | rysa/odprysk, ubytki materiału | NA | 2 |

Fot. 48
Felga Aluminiowa przednia L - Rysa/odprysk 1

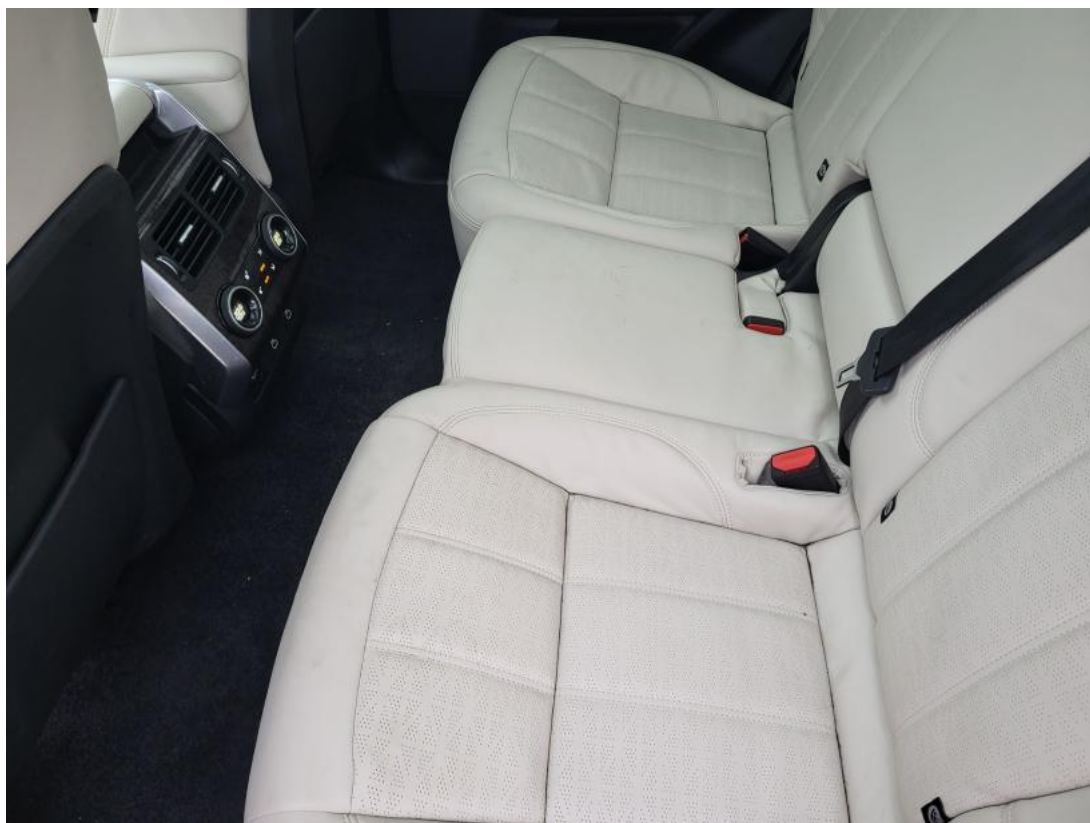
Fot. 49

| Poz. | Nazwa pozycji | Opis uszkodzeń | Kwalifik. | Naprawa [rbg] |
|---|---|--|---|---|
| 8 | Tapicerka siedziska 2.rząd L | zabrudzenie | | |

Kanapa tyl. - Inne 1
