Raport z oględzin pojazdu

Numer raportu	214785/4/25-11401	Data raportu	22-04-2025
Rzeczoznawcy	Leszek Bizański (NEW) mgr inż. Przemysław Ostap	Data oględzin	18-04-2025
Nr zlecenia	PCM(DZS)/GDA/25379/25/04/07	Miejsce oględzin	MASTER1 MYSŁOWICE, OBRZEŻNA P...

Numer identyfikacyjny (VIN)	SJNFAAZE1U0185915
Marka, model	NISSAN Leaf 22-
Typ, wersja	Leaf 40kWh Acenta
Numer rejestracyjny	KR2YX99
Silnik (rodz./poj./moc)	elektryczny/ ccm/110 kW
Stan licznika	30 035 km
Data 1. rej./rok prod.	14-04-2023/2023
Data nast. bad. techn.	14-04-2023
Nadwozie	hatchback 5/5
Lakier	czerwony/UNI
Skrzynia biegów	automatyczna

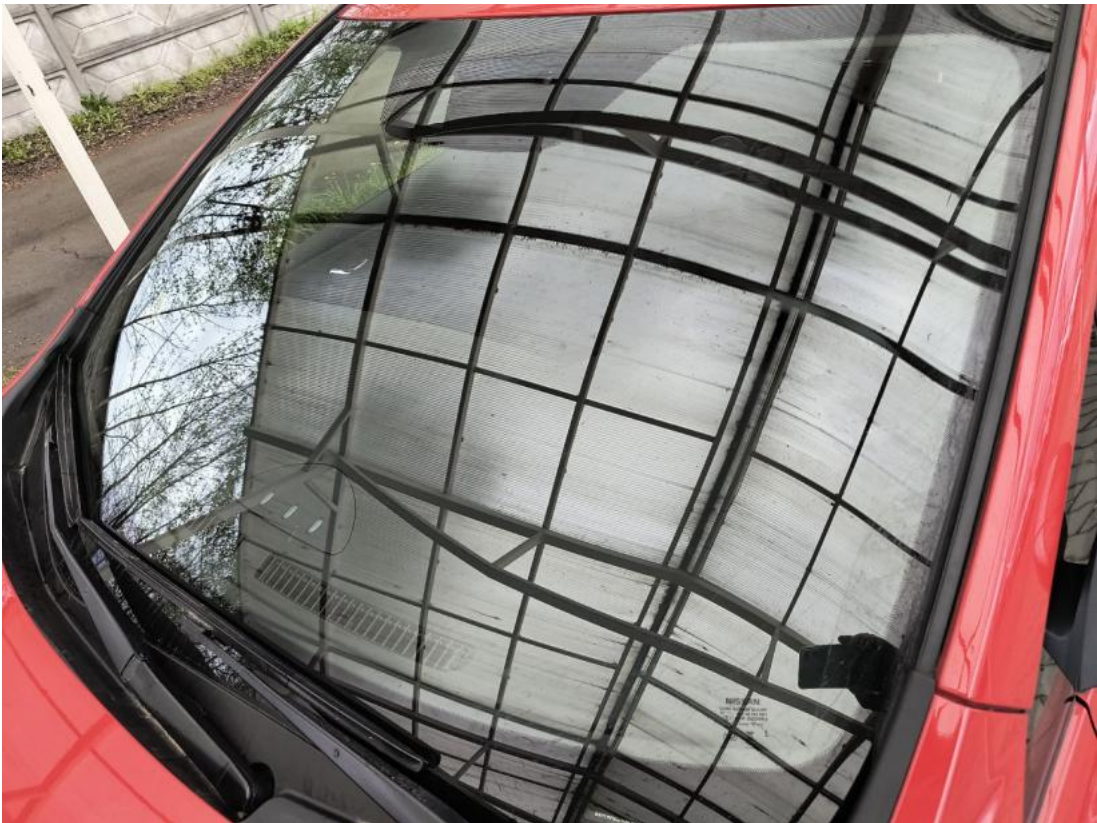
Fot. 39

Szyba czołowa - zdjęcie poglądowe 1

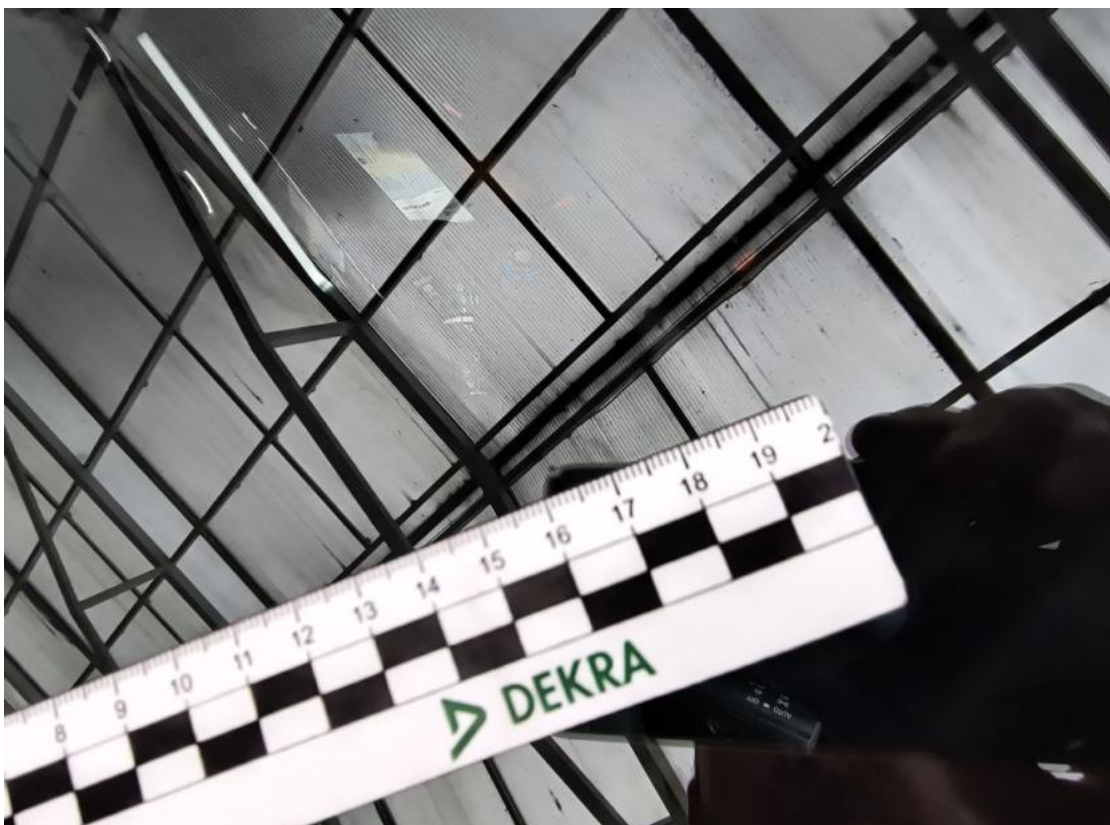
Fot. 40

Poz.	Nazwa pozycji	Opis uszkodzeń	Kwalifik.	Naprawa [rbg]
1	Tapicerki drzwi przód L	zabrudzenie	NA	0.3
2	Felga alu przód R	rysa/odprysk, ubytki materiału	NA	2
3	Drzwi przednie L	rysa/odprysk		
4	Wykładzina bagażnika L	zarysowanie		
5	Szyba przednia	rysa/odprysk

Szyba czołowa - Rysa/odprysk 1

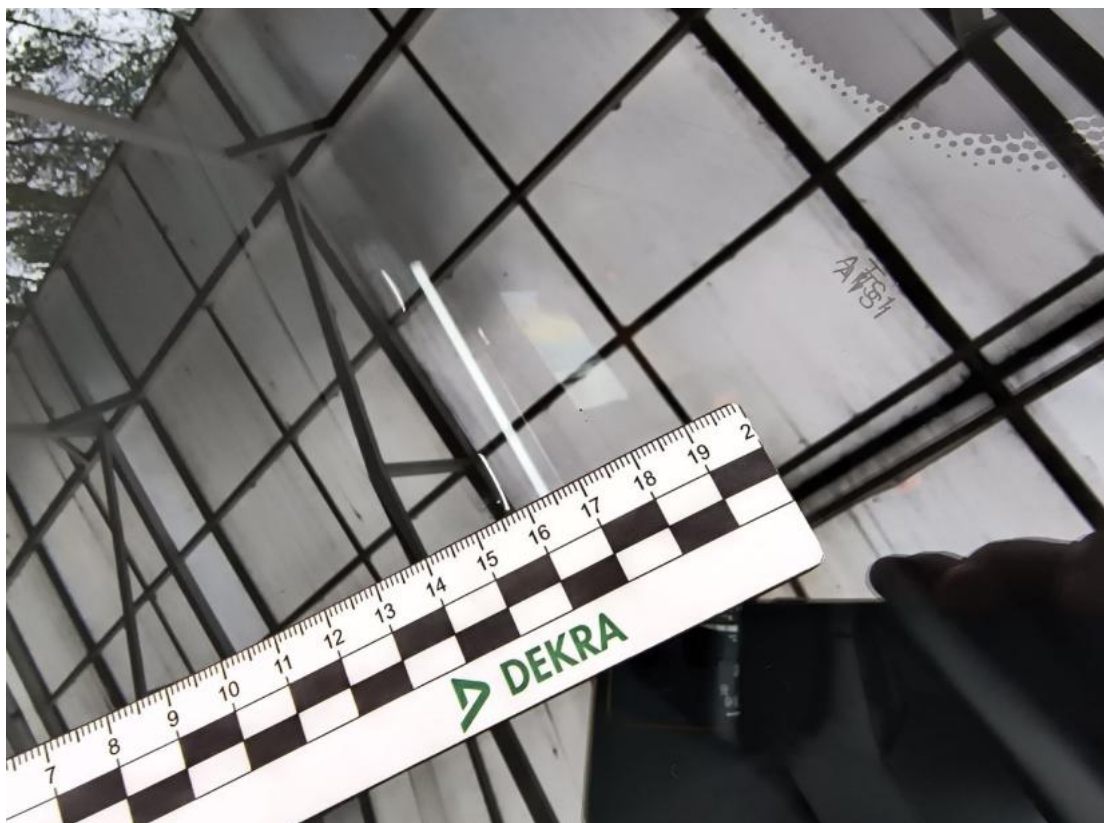
Fot. 41

Szyba czołowa - Rysa/odprysk 2

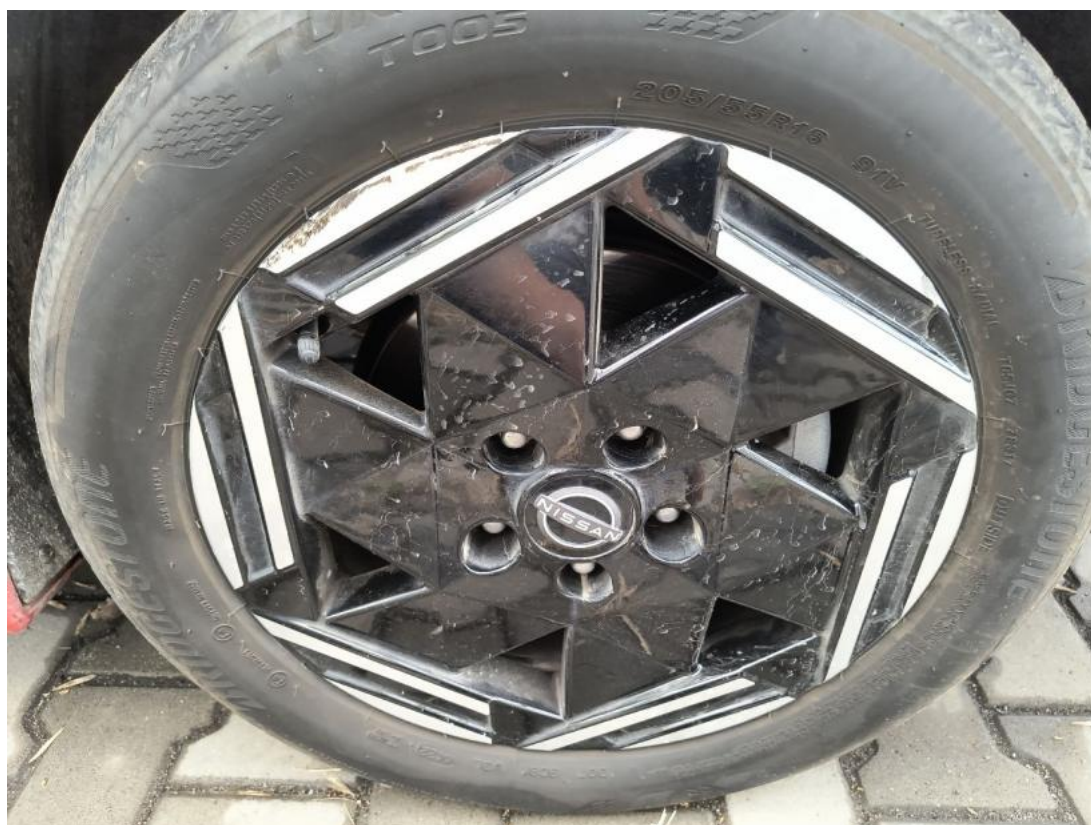
Fot. 42

Felga aluminiowa przednia P - zdjęcie pogładowe 1

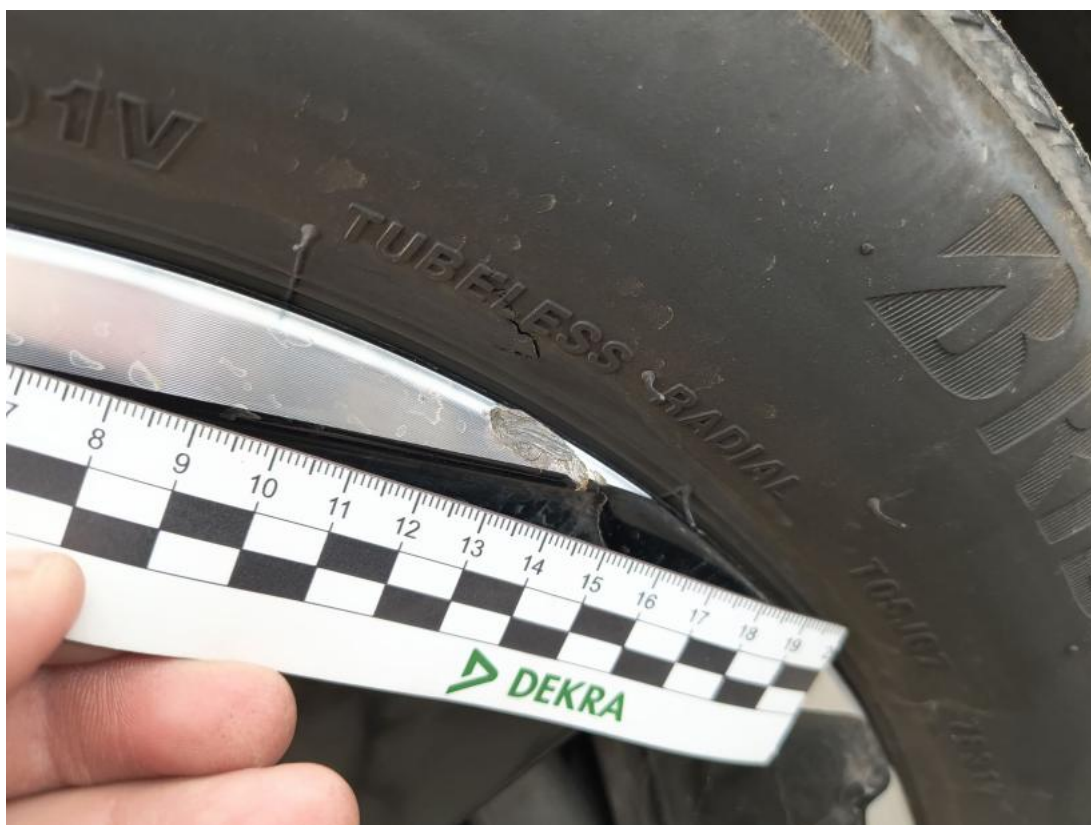
Fot. 43

Felga aluminiowa przednia P - Wgniecenie/odkształcenie 1

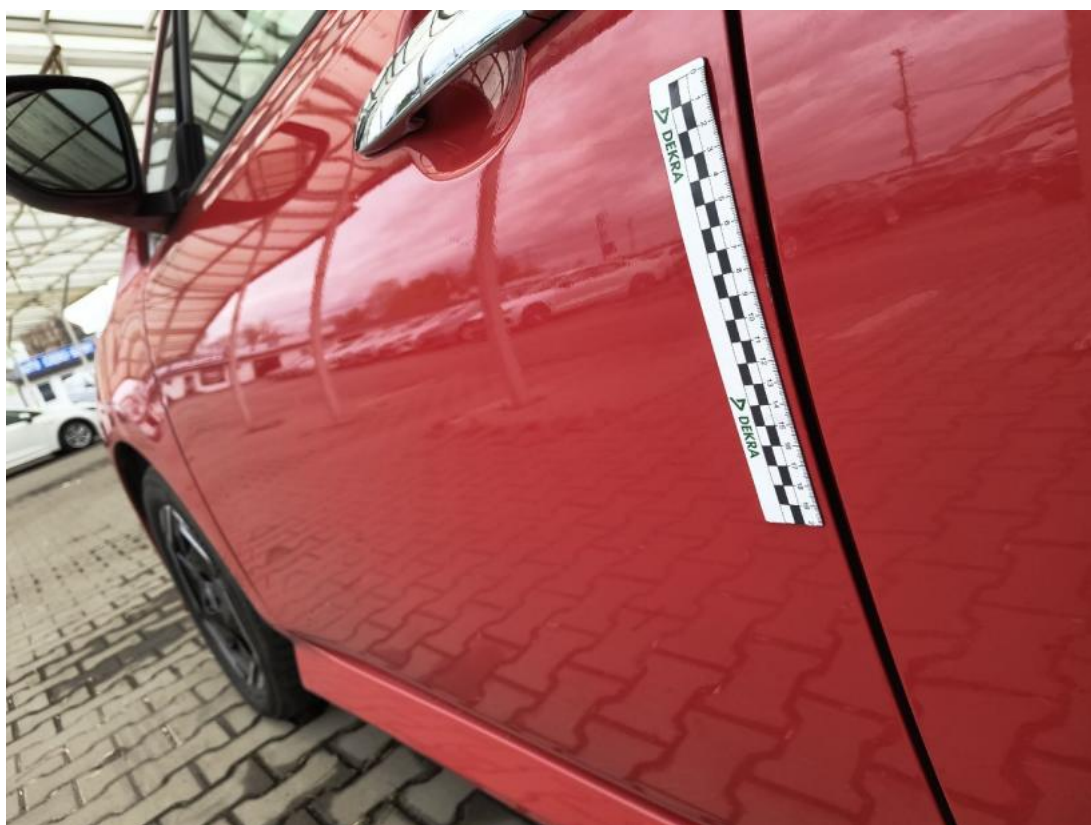
Fot. 44

Drzwi przed L - zdjęcie poglądowe 1

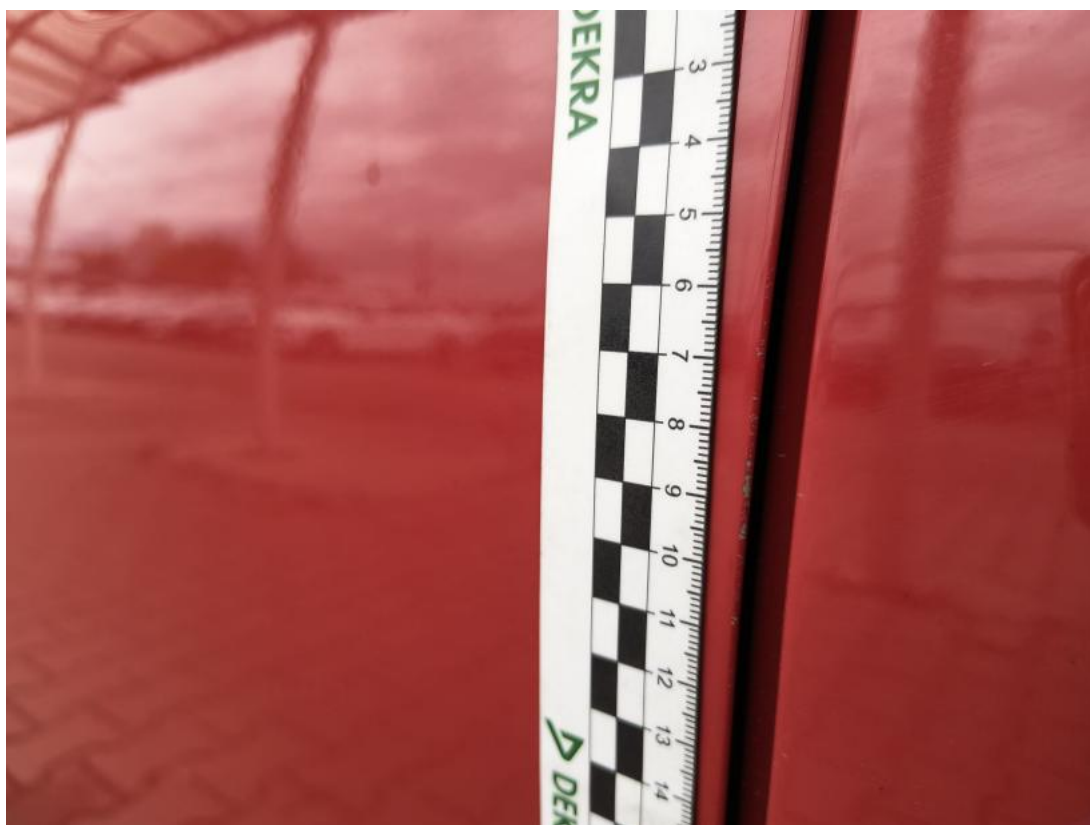
Fot. 45
Drzwi przed L - Rysa/odprysk 1

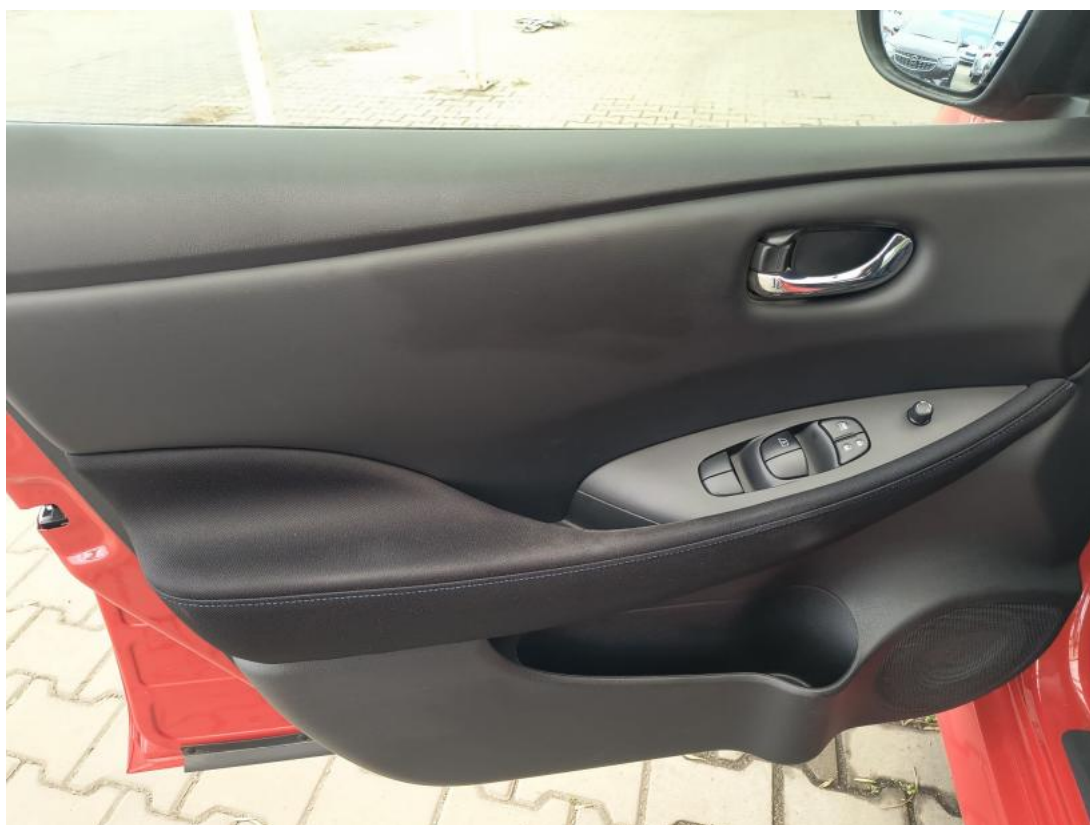
Fot. 46
Tapicerka drzwi przednich L - zdjęcie poglądowe 1

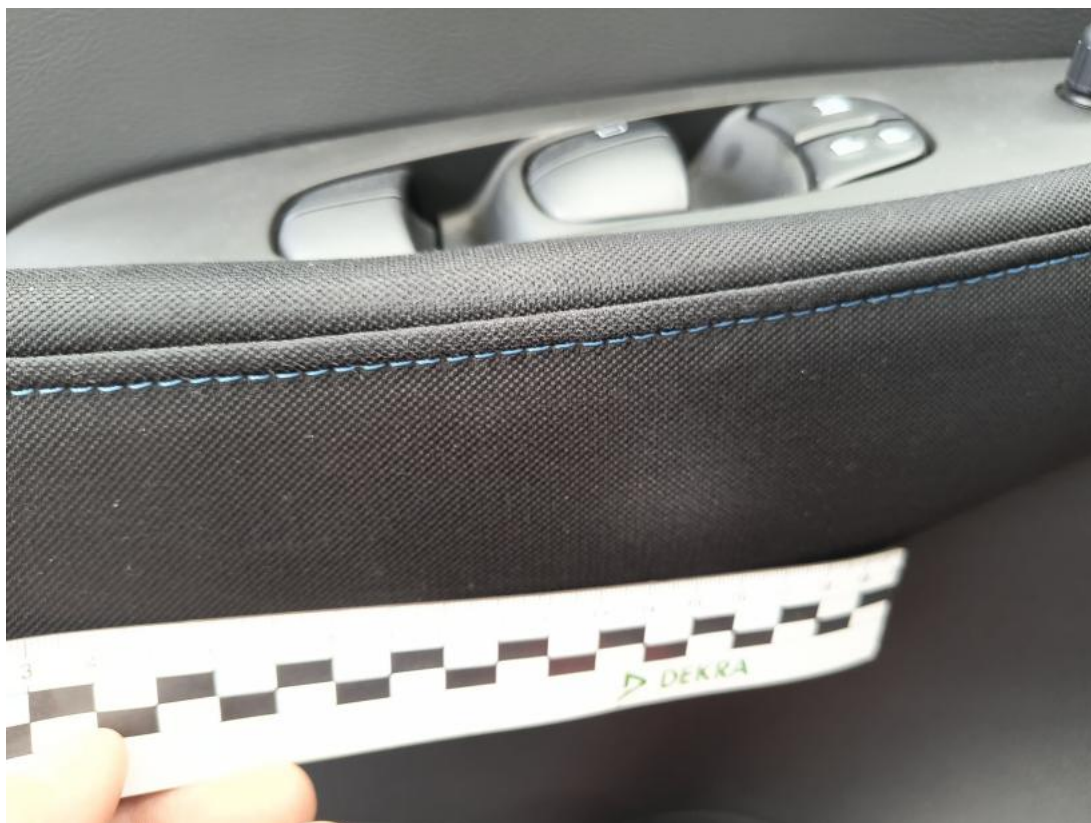
Fot. 47

Tapicerka drzwi przednich L - Inne 1

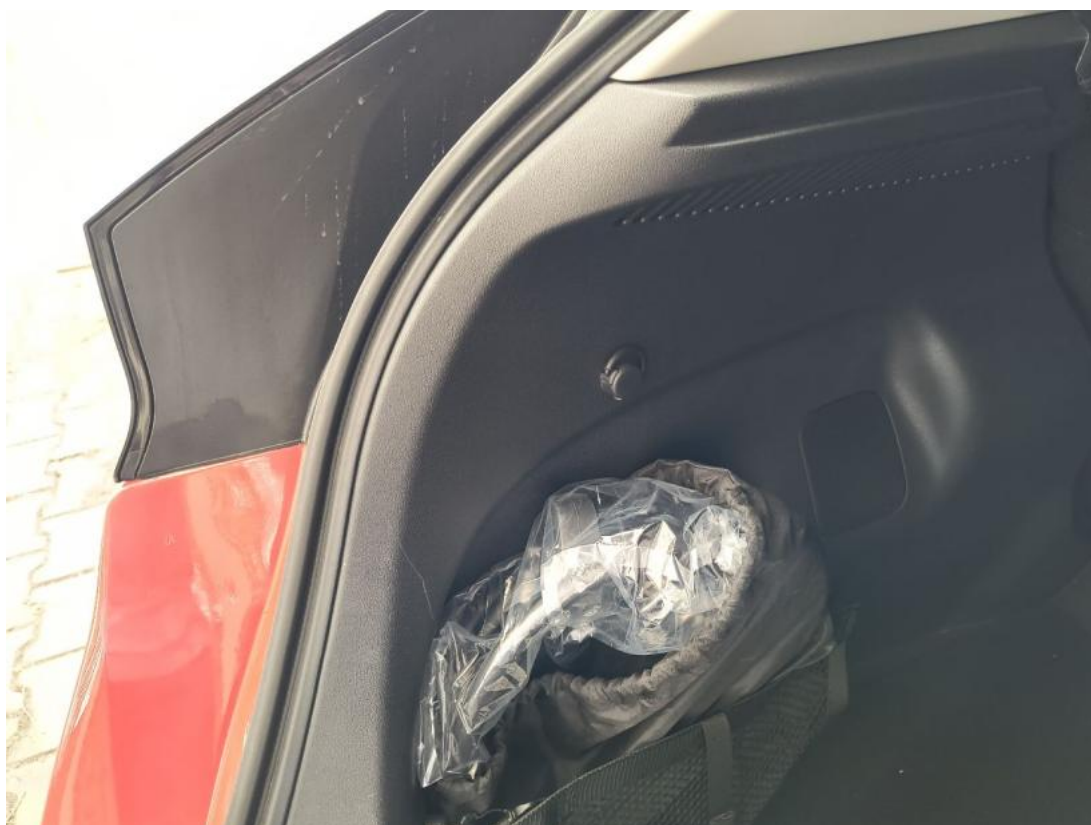
Fot. 48

Wykładzina przestrzeni bagażowej - zdjęcie poglądowe 1

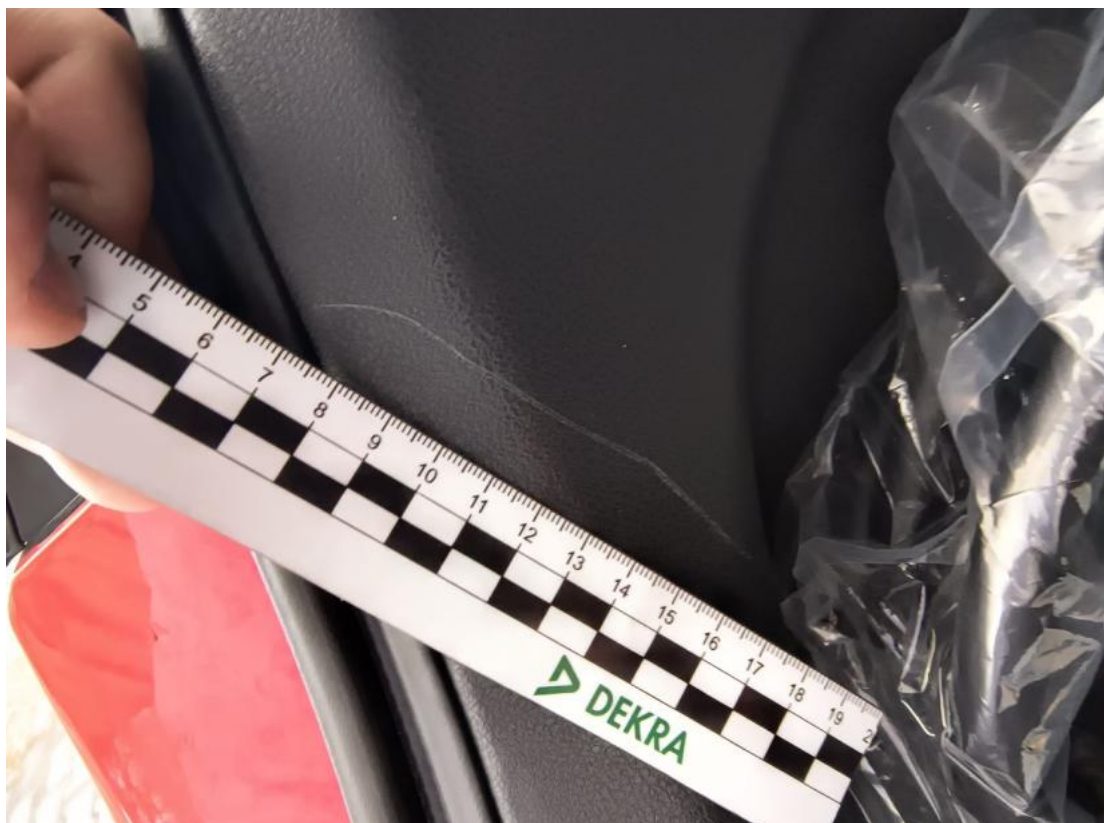
Fot. 49
Wykładzina przestrzeni bagażowej - Rysa/odprysk 1
