Raport z oględzin pojazdu

Numer raportu	215062/5/25-11401	Data raportu	14-05-2025
Rzeczoznawcy	Marcin Wilga mgr inż. Przemysław Ostap	Data oględzin	13-05-2025
Nr zlecenia	PCM(DZS)/GDA/33518/25/05/09	Miejsce oględzin	MASTER1 WARSZAWA/KLAUDYN, ES...

Numer identyfikacyjny (VIN)	WBA51BN040CP44266
Marka, model	BMW Seria 5 Touring [G31] 20...
Typ, wersja	520d xDrive mHEV M Sport sp...
Numer rejestracyjny	WD0094T
Silnik (rodz./poj./moc)	diesel/1995 ccm/140 kW
Stan licznika	40 264 km
Data 1. rej./rok prod.	13-09-2023/2023
Data nast. bad. techn.	13-09-2026
Nadwozie	KOM 5/5
Lakier	granatowy/METALIK
Skrzynia biegów	automatyczna

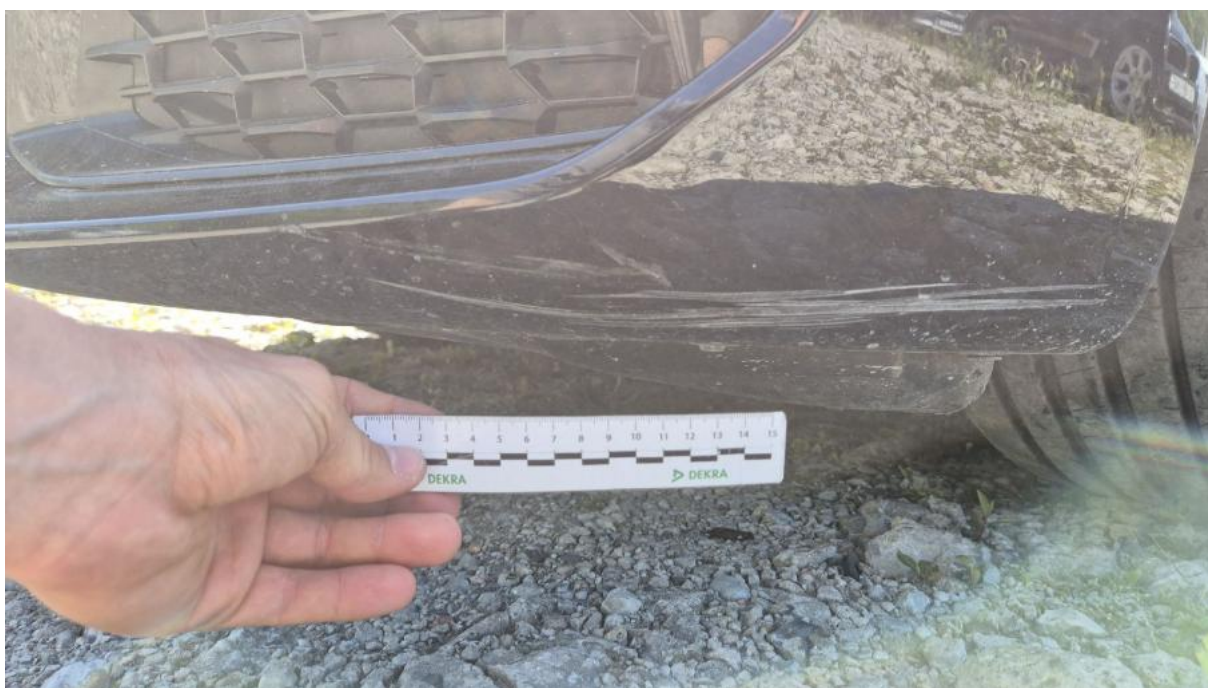
Fot. 33

Poz.	Nazwa pozycji	Opis uszkodzeń	Kwalifik.	Naprawa [rbg]
1	Okładzina zderzaka przedniego	rysa/odprysk		
2	Drzwi przednie (nieuzbrojone) R	rysa/odprysk

Zderzak - Rysa/odprysk 1

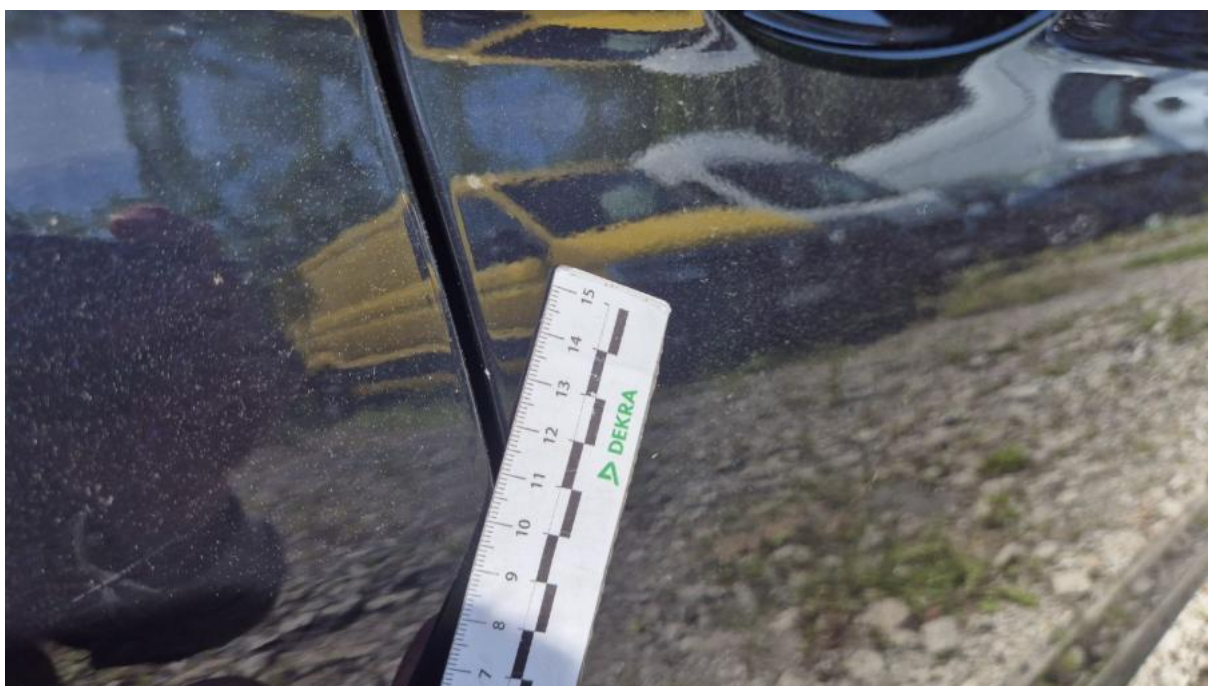
Fot. 34

Drzwi przednie P - Rysa/odprysk 1
