Raport z oględzin pojazdu

Numer raportu	214596/4/25-11401	Data raportu	08-04-2025
Rzeczoznawcy	mgr inż. Krzysztof Orzeszyna mgr inż. Przemysław Ostap	Data oględzin	04-04-2025
Nr zlecenia	PCM(DZS)/GDA/23241/25/03/31	Miejsce oględzin	MM CARS WROCLAW PZS, WYŚCIGO...

Numer identyfikacyjny (VIN)	TMAJE811DMJ083721
Marka, model	HYUNDAI Tucson 20-24
Typ, wersja	Tucson 1.6 T-GDi 48V Platino...
Numer rejestracyjny	DW2SC96
Silnik (rodz./poj./moc)	benz./1598 ccm/132 kW
Stan licznika	159 095 km
Data 1. rej./rok prod.	07-04-2022/2022
Data nast. bad. techn.	07-04-2025
Nadwozie	KOM 5/5
Lakier	czarny/METALIK
Skrzynia biegów	automatyczna

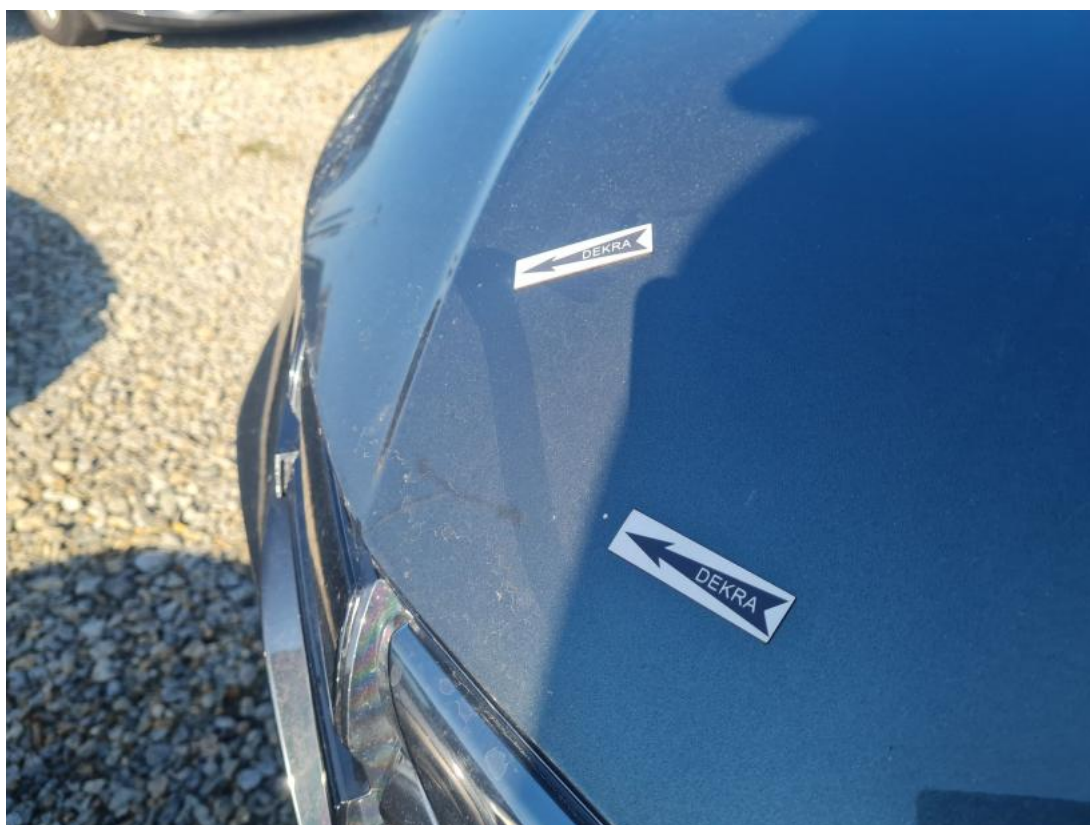
Poz.	Nazwa pozycji	Opis uszkodzeń	Kwalifik.	Naprawa [rbg]
1	Błotnik tylny R	wgniecenie/odkształcenie	NA	0.7
2	Tapicerka siedziska 1.rząd L	zabrudzenie	NA	0.5
3	Pokrywa przednia	rysa/odprysk		
4	Szyba przednia barwiona	rysa/odprysk		
5	Drzwi przednie (nieuzbrojone) L	rysa/odprysk

Fot. 41
Pokrywa komory silnika - Rysa/odprysk 1

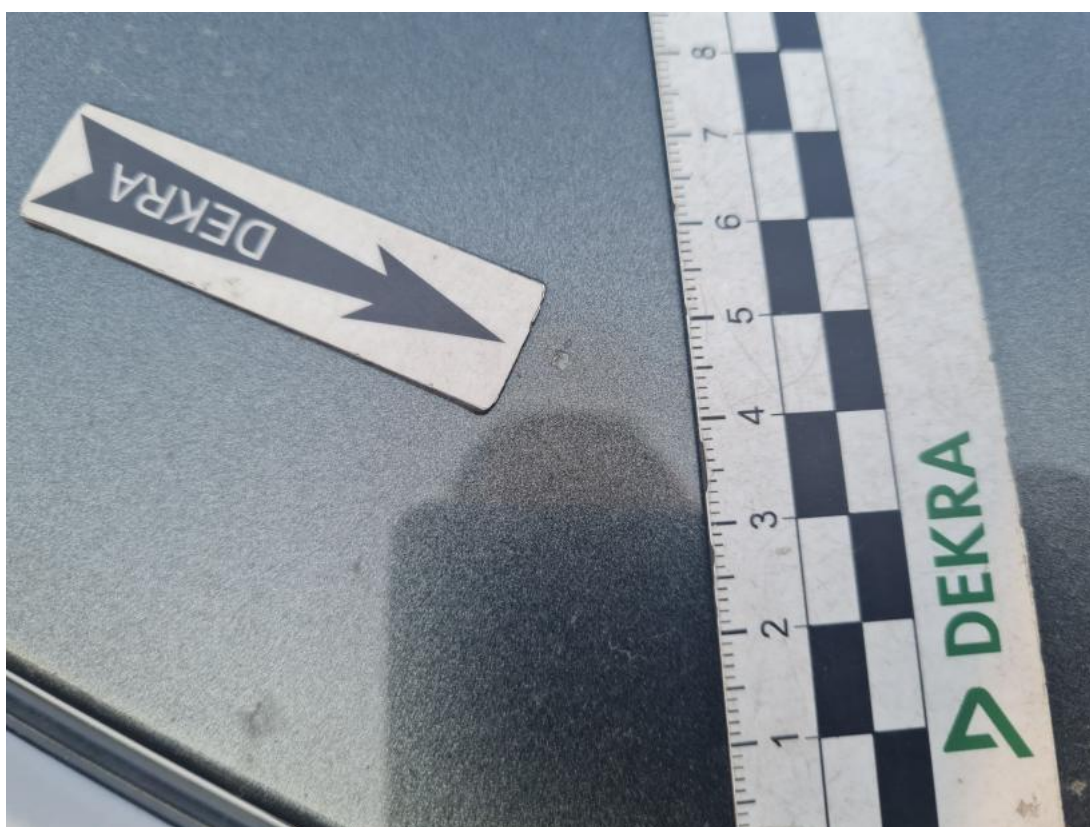
Fot. 42
Pokrywa komory silnika - Wgniecenie/odkształcenie 1

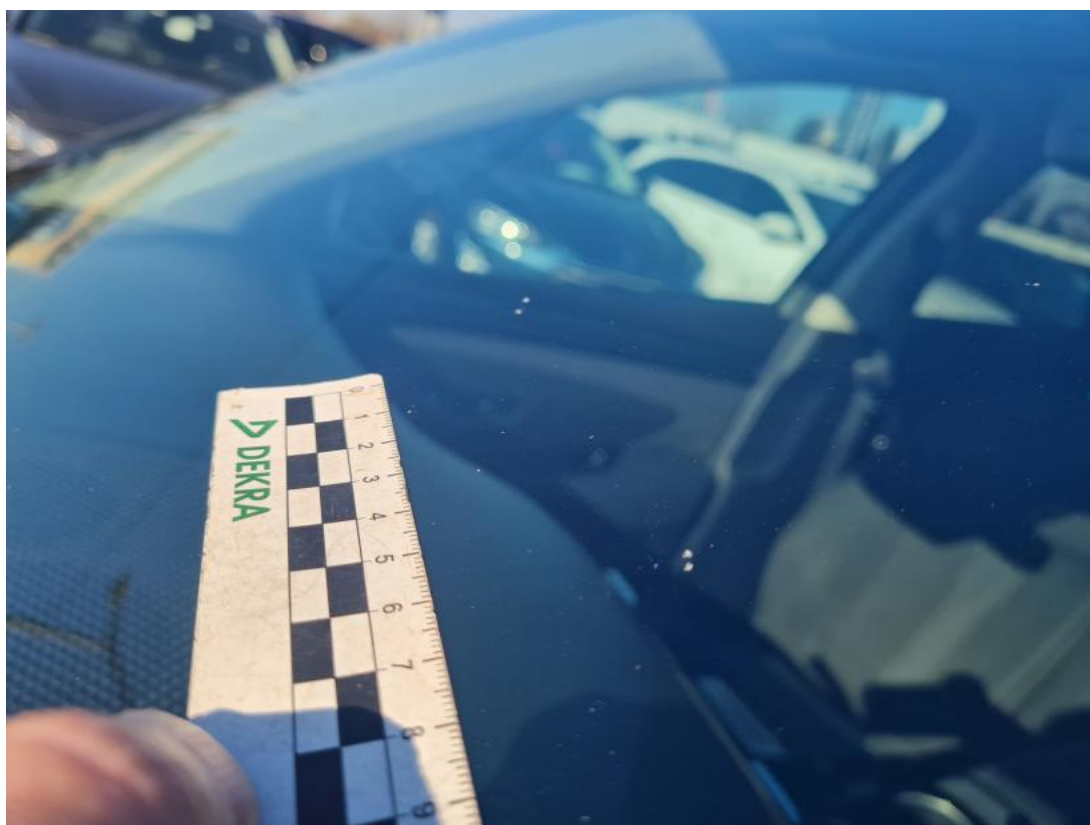
Fot. 43

Szyba czołowa - Rysa/odprysk 1

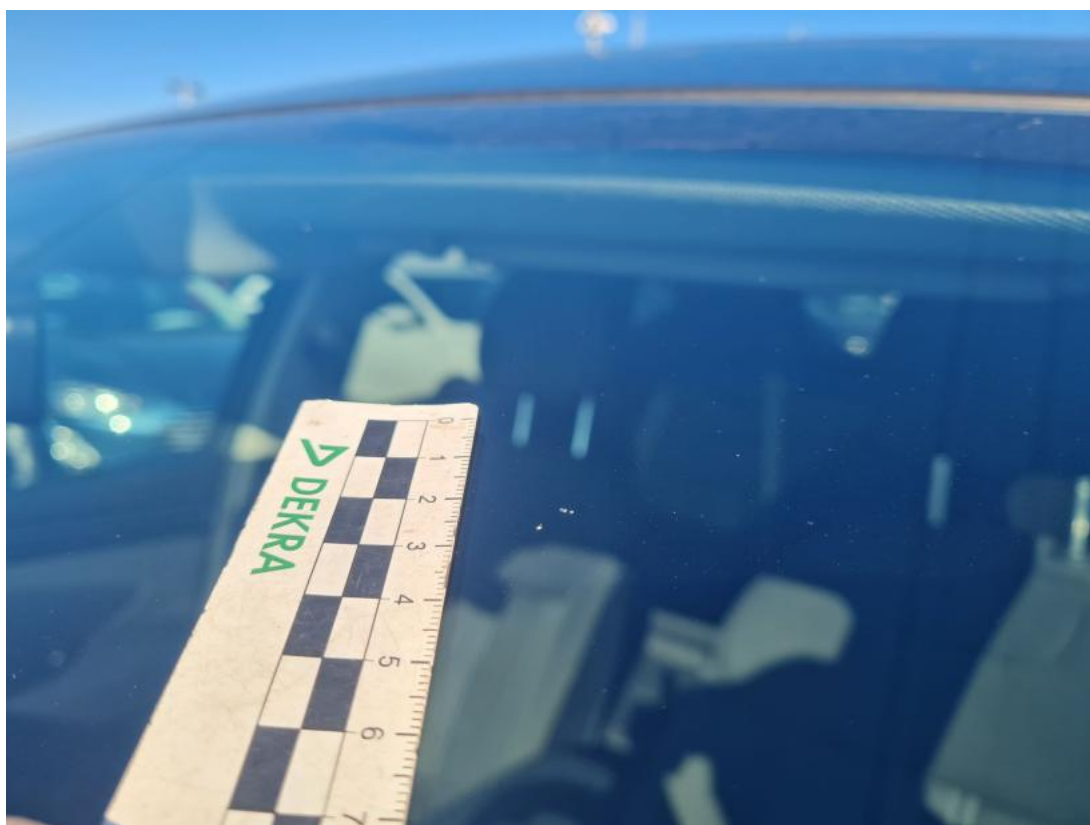
Fot. 44

Szyba czołowa() - Rysa/odprysk 3

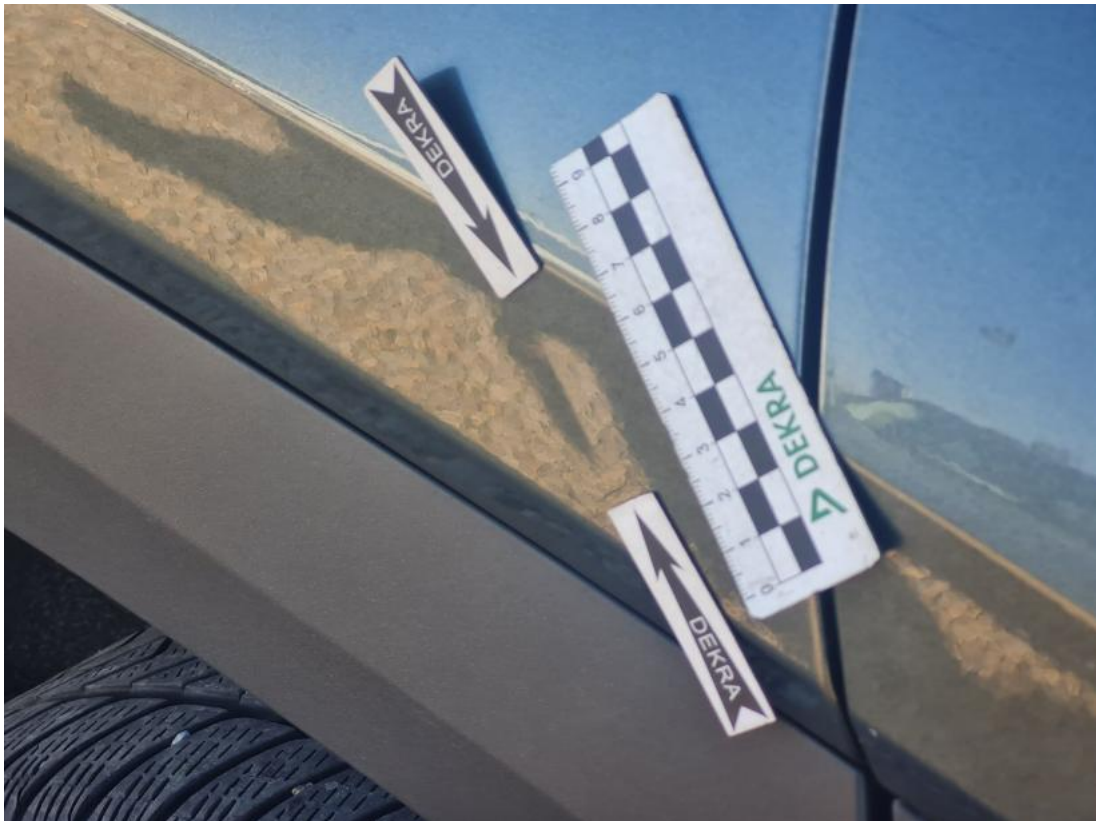
Fot. 45

Błotnik tylny P / Ściana boczna P - Wgniecenie/odkształcenie 1

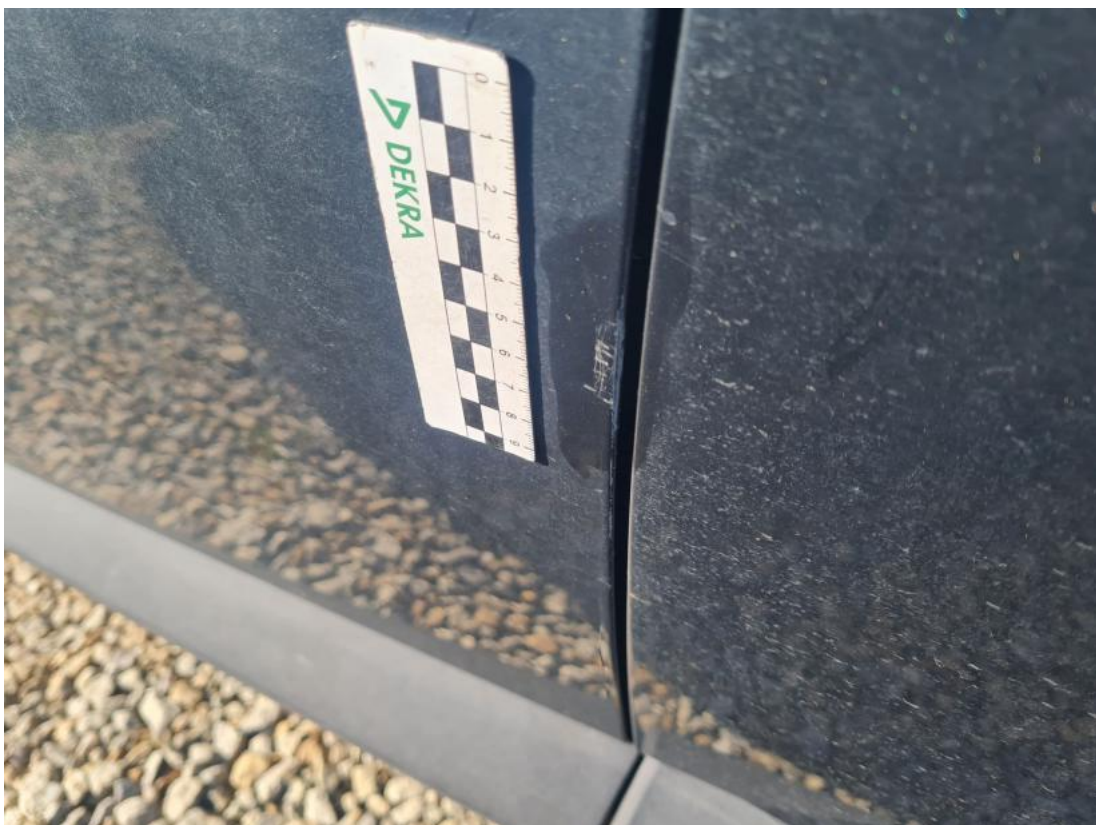
Fot. 46

Drzwi przed L - Rysa/odprysk 1
