Raport z oględzin pojazdu

| Numer raportu | 215139/5/25-11401 | Data raportu | 21-05-2025 |

| Marka, model | NISSAN Leaf 22- |
| Numer rejestracyjny | NO4409Y |

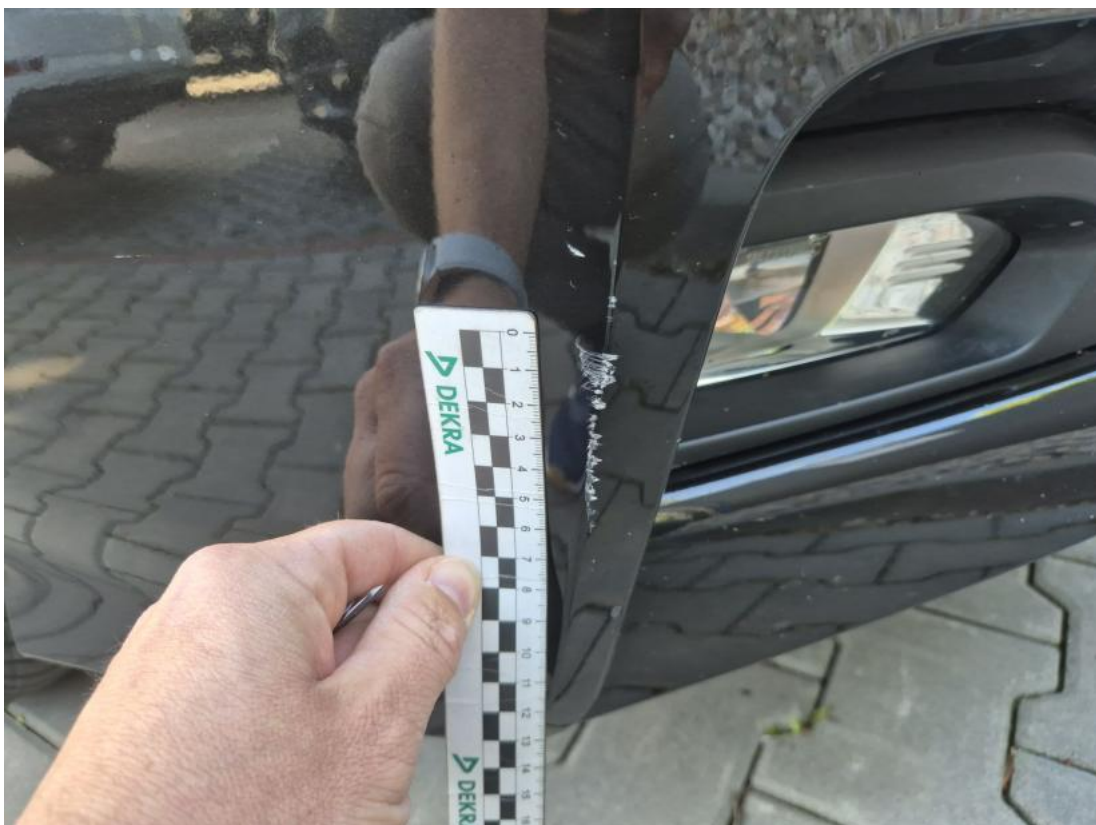
| Poz. | Nazwa pozycji | Opis uszkodzeń | Kwalifik. | Naprawa [rbg] |
|---|---|--|---|---|
| 1 | Okladzina zderzaka przedniego | rysa/odprysk | NA | 1 |

Fot. 36
Zderzak - Rysa/odprysk 1

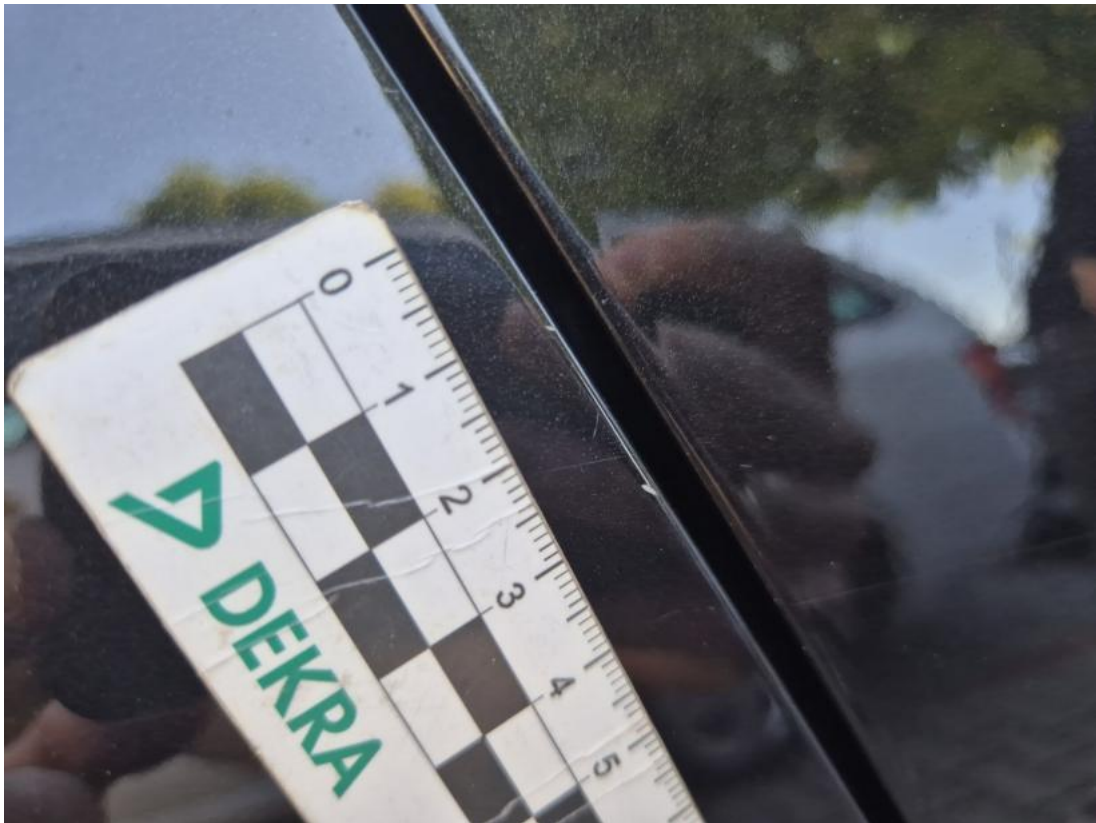
Fot. 37

| Poz. | Nazwa pozycji | Opis uszkodzeń | Kwalifik. | Naprawa [rbg] |
|---|---|--|---|---|
| 5 | Błotnik tylny R | rysa/odprysk | | |

Błotnik tylny P / Ściana boczna P - Rysa/odprysk 1

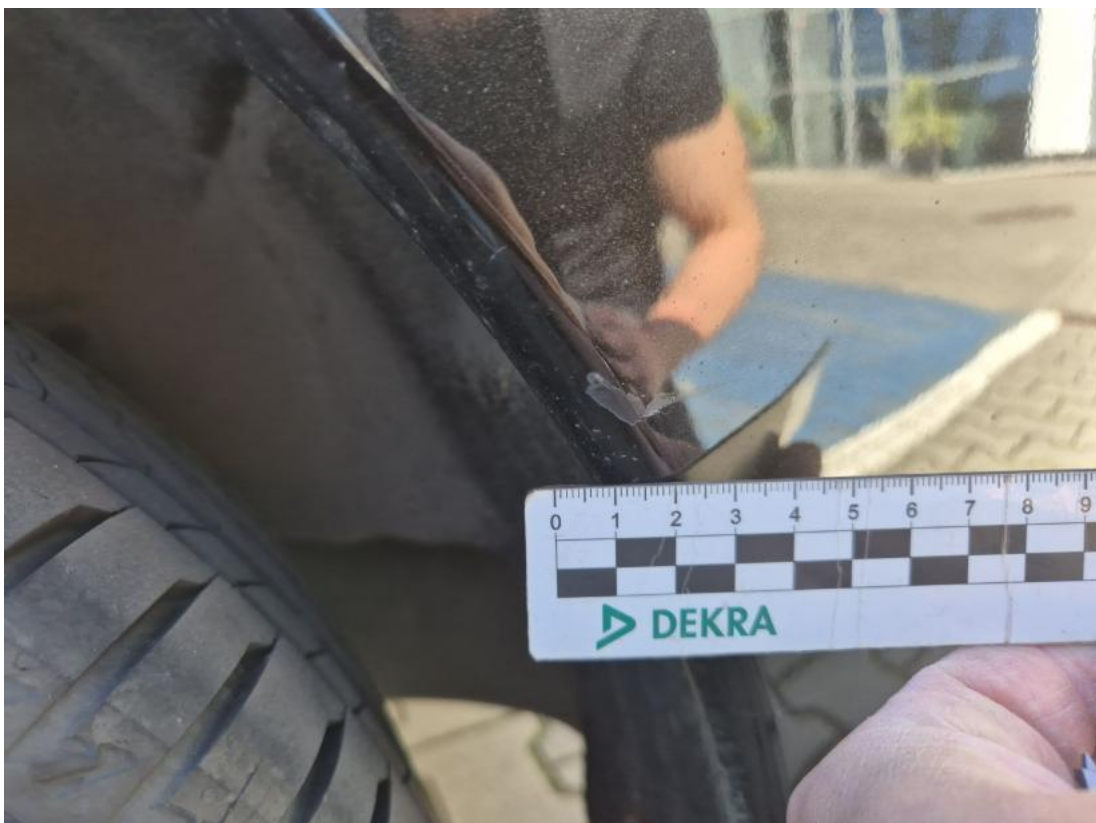
Fot. 38

| Poz. | Nazwa pozycji | Opis uszkodzeń | Kwalifik. | Naprawa [rbg] |
|---|---|--|---|---|
| 4 | Okladzina zderzaka tylnego | rysa/odprysk | | |

Zderzak tylny - Rysa/odprysk 1

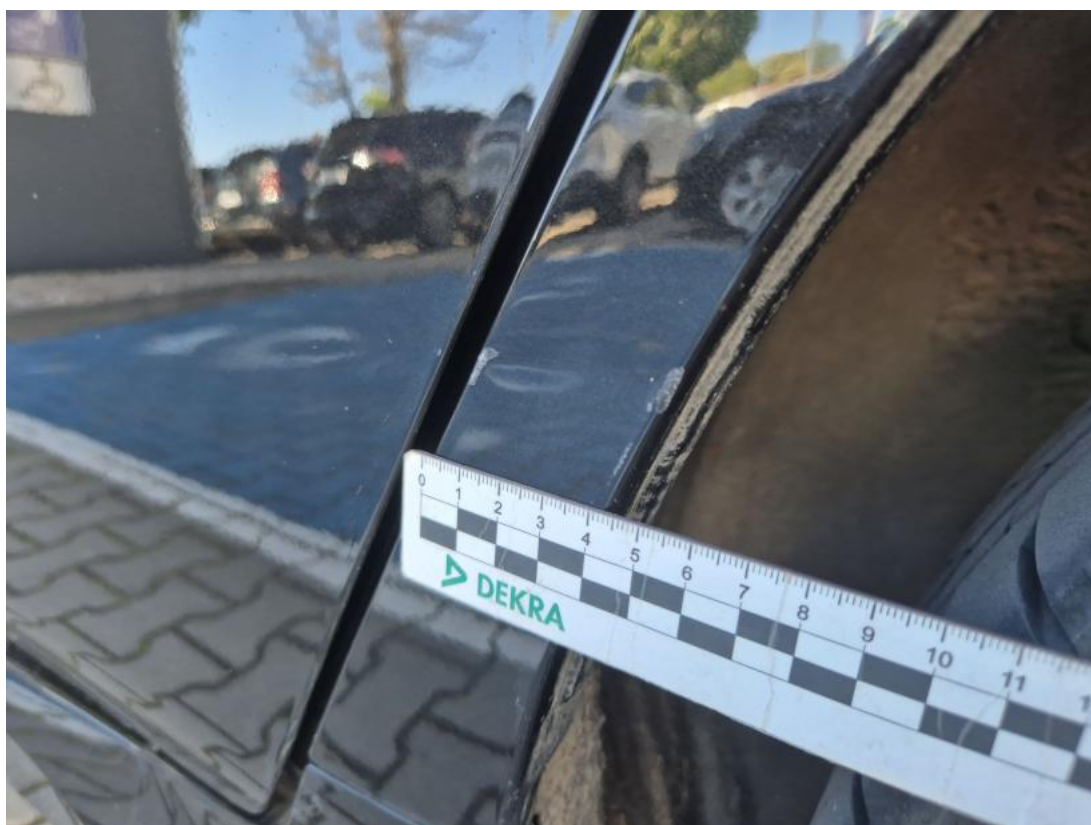
Fot. 39

| Poz. | Nazwa pozycji | Opis uszkodzeń | Kwalifik. | Naprawa [rbg] |
|---|---|--|---|---|
| 3 | Błotnik tylny L | rysa/odprysk, wgniecenie/odkształcenie | NA | 0.8 |

Błotnik tylny L / Ściana boczna L - Rysa/odprysk 1

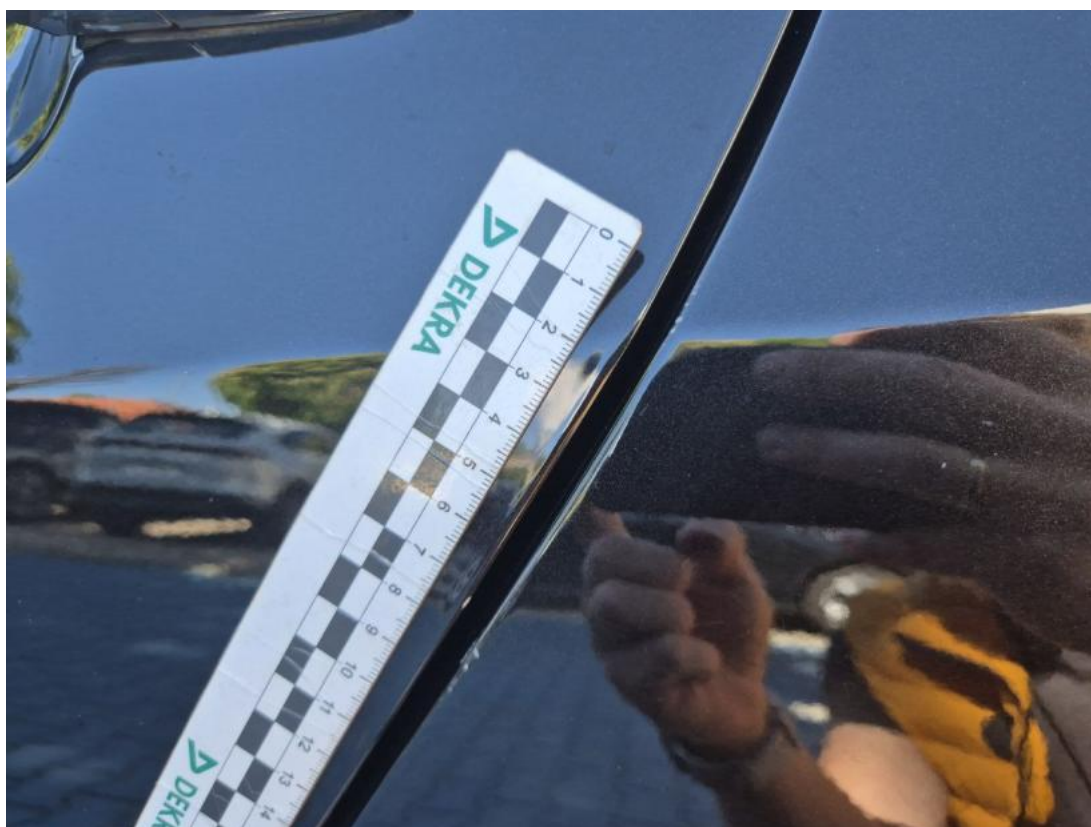
Fot. 40

Błotnik tylny L / Ściana boczna L - Rysa/odprysk 2

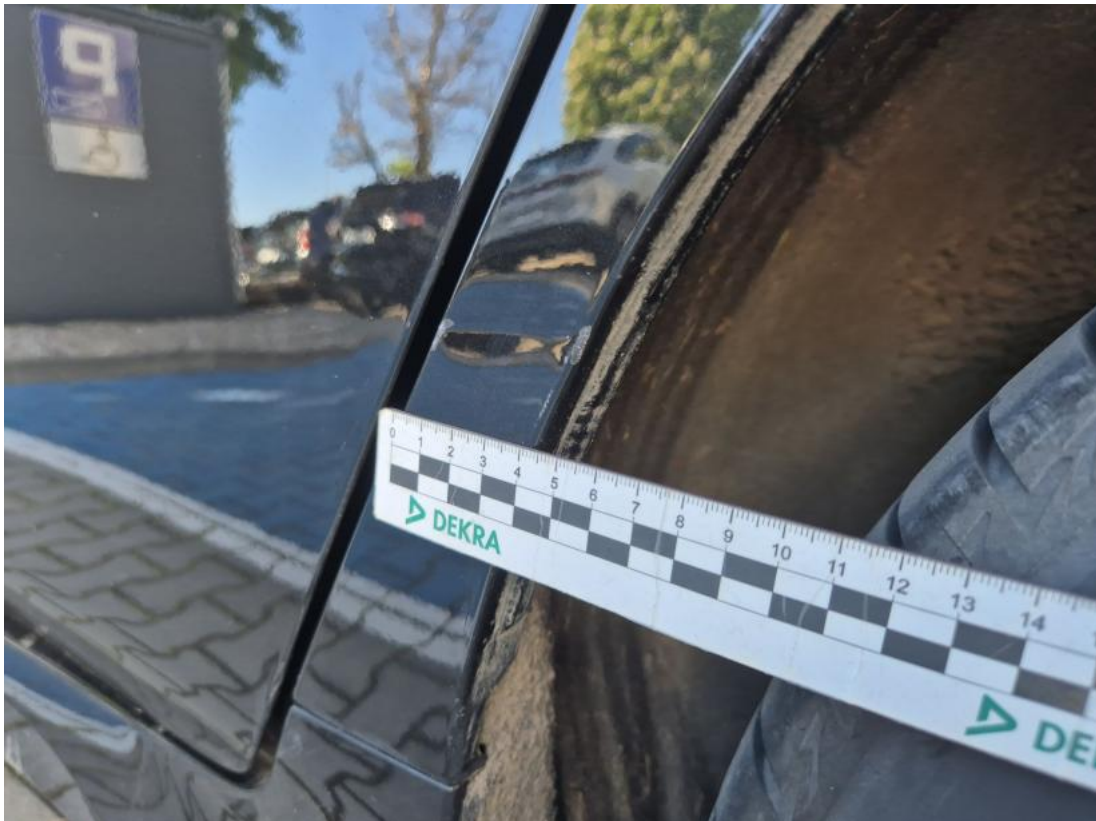
Fot. 41

Błotnik tylny L / Ściana boczna L - Wgniecenie/odkształcenie 1

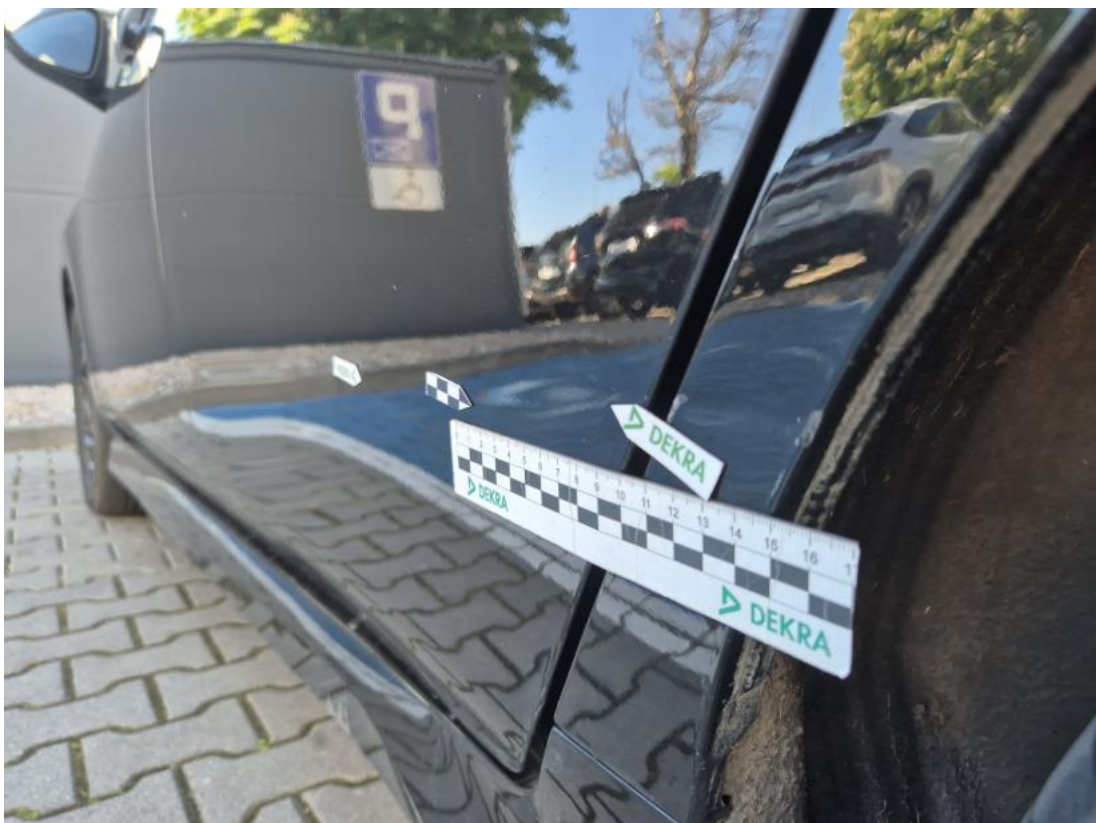
Fot. 42

| Poz. | Nazwa pozycji | Opis uszkodzeń | Kwalifik. | Naprawa [rbg] |
|---|---|--|---|---|
| 2 | Drzwi tylne (nieuzbrojone) L | wgniecenie/odkształcenie | NA | 1 |

Drzwi tylne L - Wgniecenie/odkształcenie 1

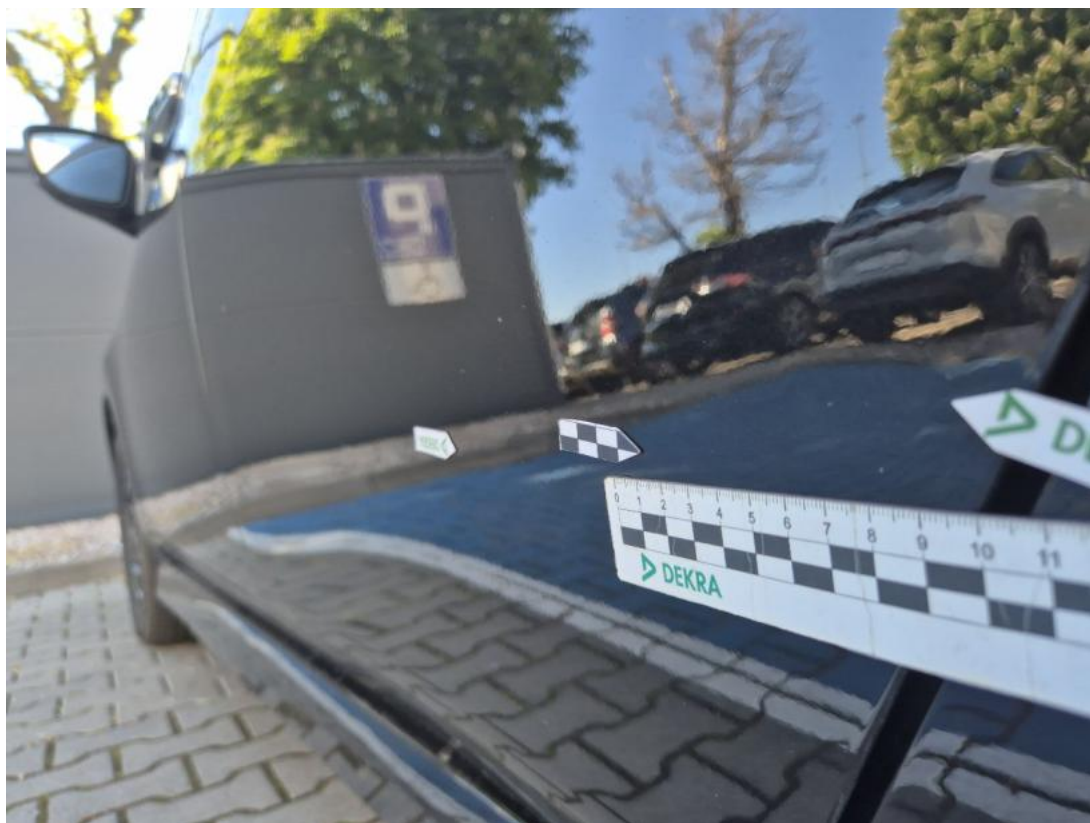
Fot. 43

Drzwi tylne L - Wgniecenie/odkształcenie 2
