Raport z oględzin pojazdu

Numer raportu	215790/7/25-11401	Data raportu	23-07-2025
Rzeczoznawcy	Jacek Ducki (NEW) mgr inż. Przemysław Ostap	Data oględzin	21-07-2025
Nr zlecenia	PCM(DZS)/GDA/51995/25/07/16	Miejsce oględzin	MASTER1 POZNAŃ/KOMORNIKI, PLAT...

Numer identyfikacyjny (VIN)	TMAJD81BAPJ346785
Marka, model	HYUNDAI Tucson 20-24
Typ, wersja	Tucson 1.6 T-GDi Executive 2WD
Numer rejestracyjny	WD6212R
Silnik (rodz./poj./moc)	benz./1598 ccm/110 kW
Stan licznika	59 269 km
Data 1. rej./rok prod.	12-05-2023/2023
Data nast. bad. techn.	12-05-2023
Nadwozie	KOM 5/5
Lakier	czerwony/METALIK
Skrzynia biegów	manualna

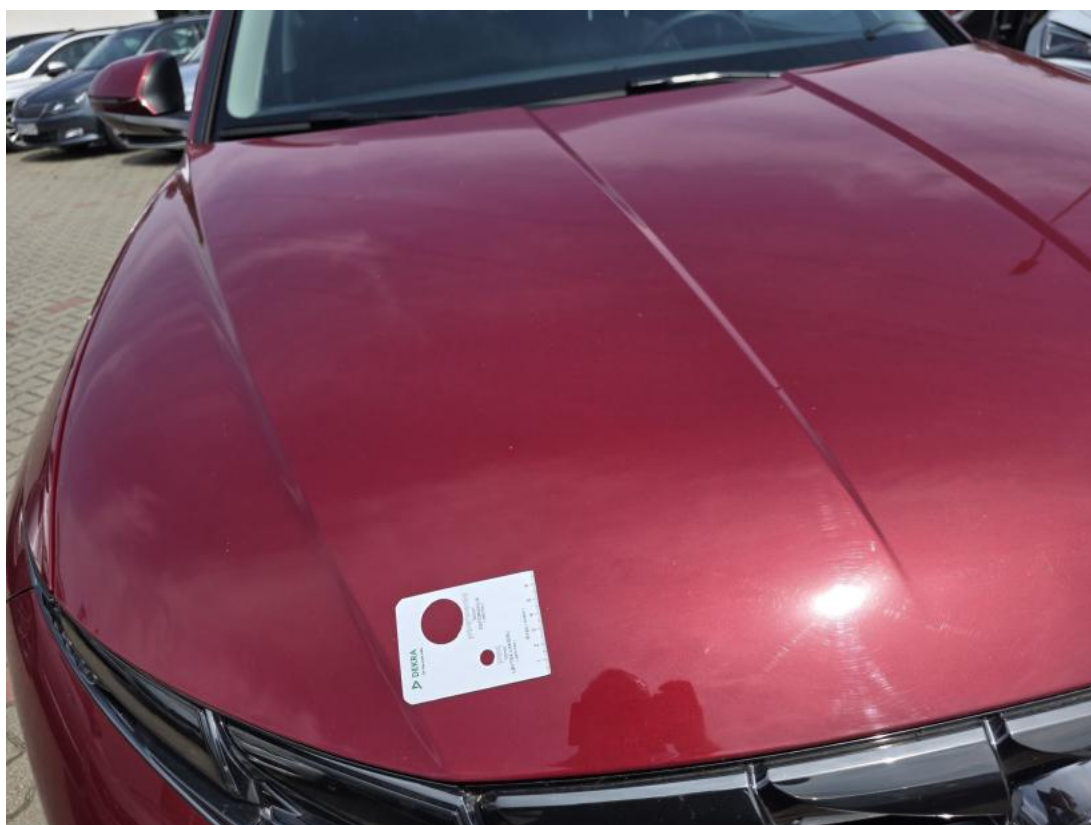
Fot. 40

Pokrywa komory silnika - zdjęcie poglądowe 1

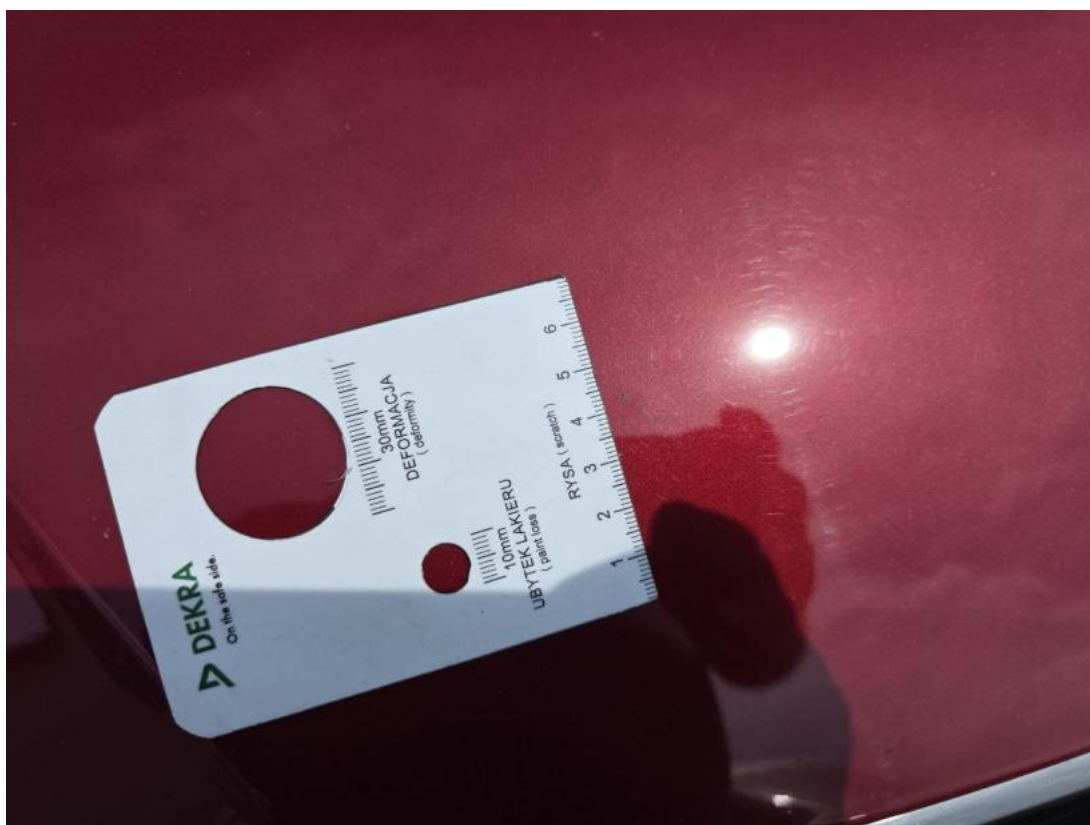
Fot. 41

Pokrywa komory silnika - Rysa/odprysk 1

Poz.	Nazwa pozycji	Opis uszkodzeń	Kwalifik.	Naprawa [rbg]
1	Szyba przednia barwiona	pęknięcie	WY	2.5
2	Kpl.montażowy/naprawczy-kpl.do klejenia		WY	
3	Okładzina zderzaka przedniego	rysa/odprysk		
4	Pokrywa przednia	rysa/odprysk		
5	Drzwi tylne (nieuzbrojone) L	rysa/odprysk, wgniecenie/odkształcenie		
6	Błotnik tylny R	rysa/odprysk

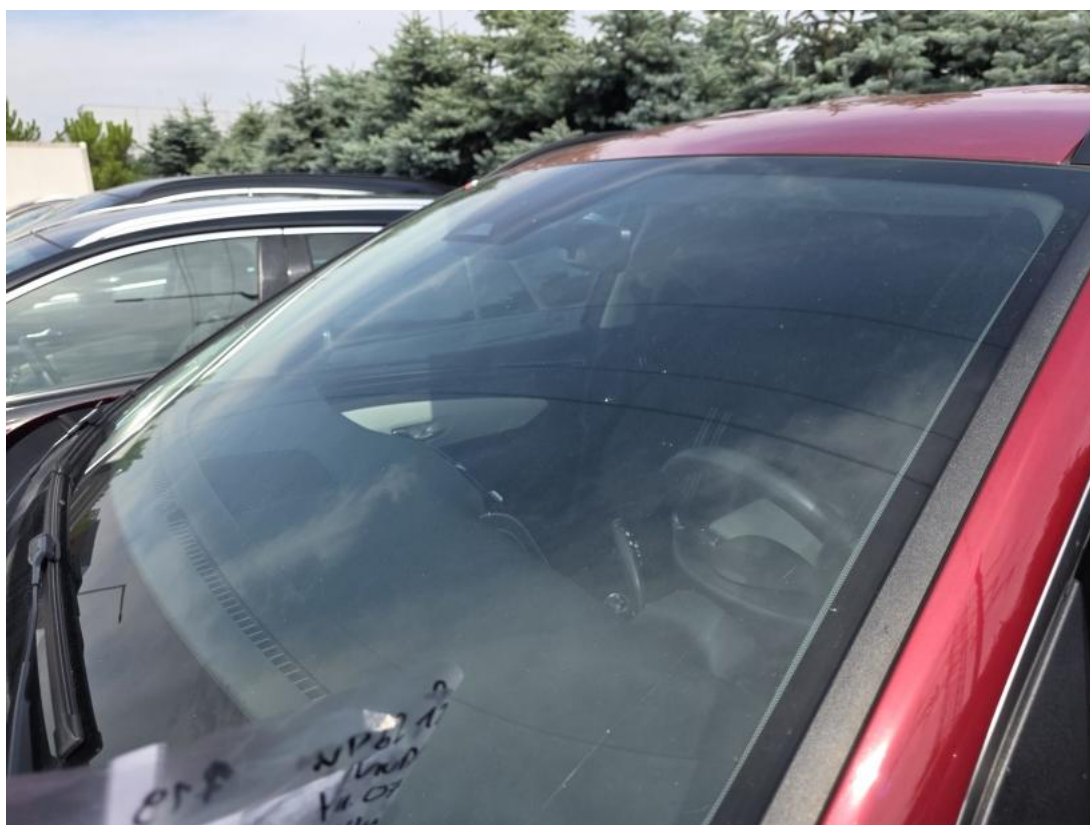
Fot. 42

Szyba czołowa - zdjęcie poglądowe 1

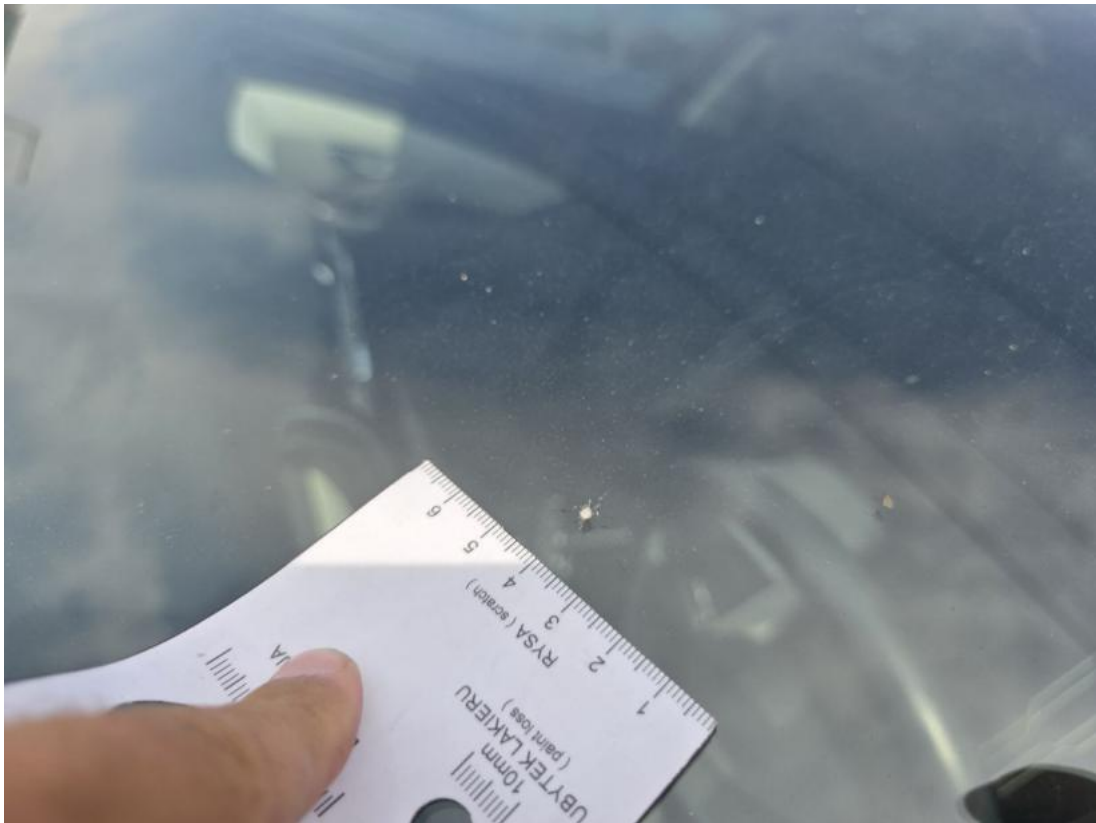
Fot. 43

Szyba czołowa - Pęknięcie/rozerwanie 1

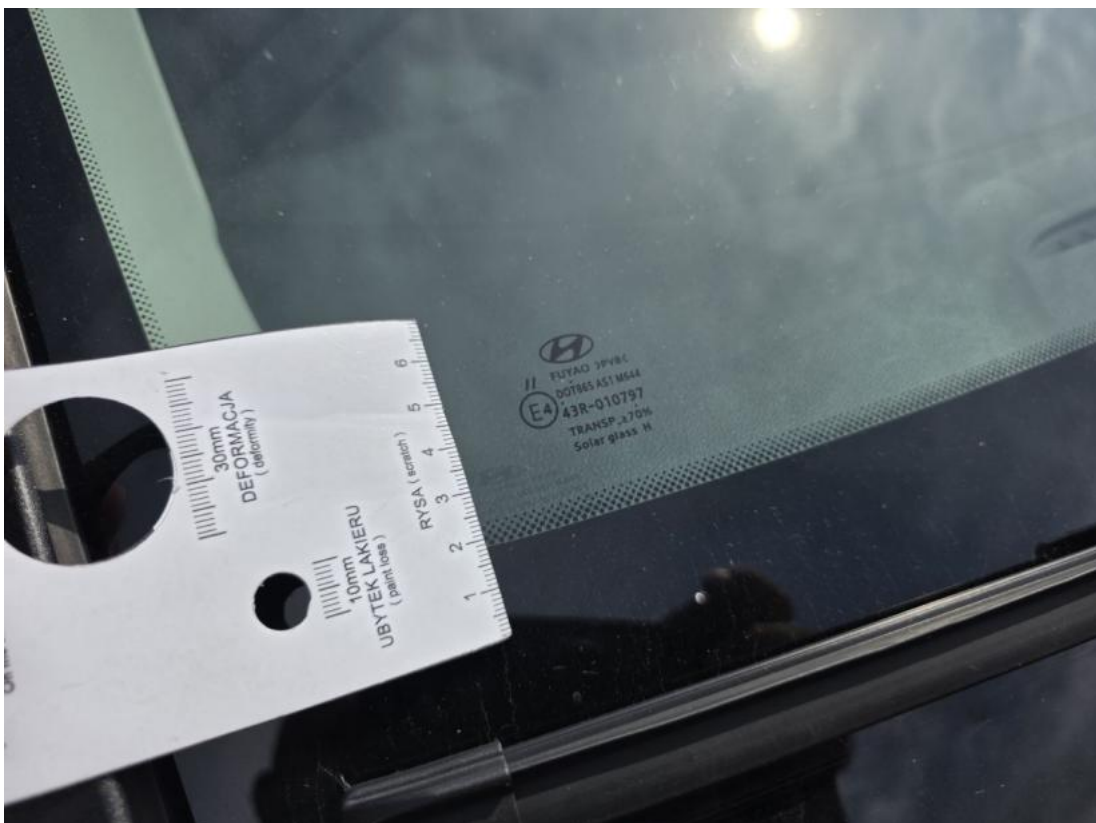
Fot. 44

Szyba czołowa - Pęknięcie/rozerwanie 2

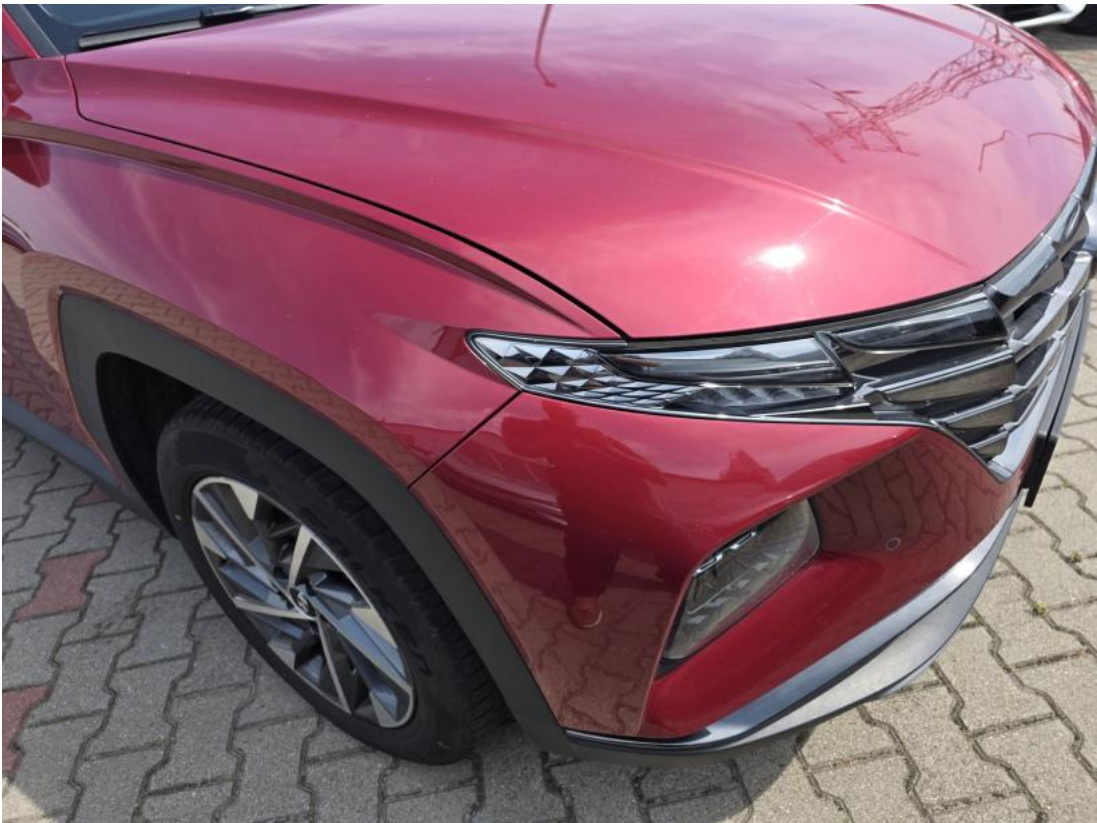
Fot. 45

Zderzak - zdjęcie poglądowe 1

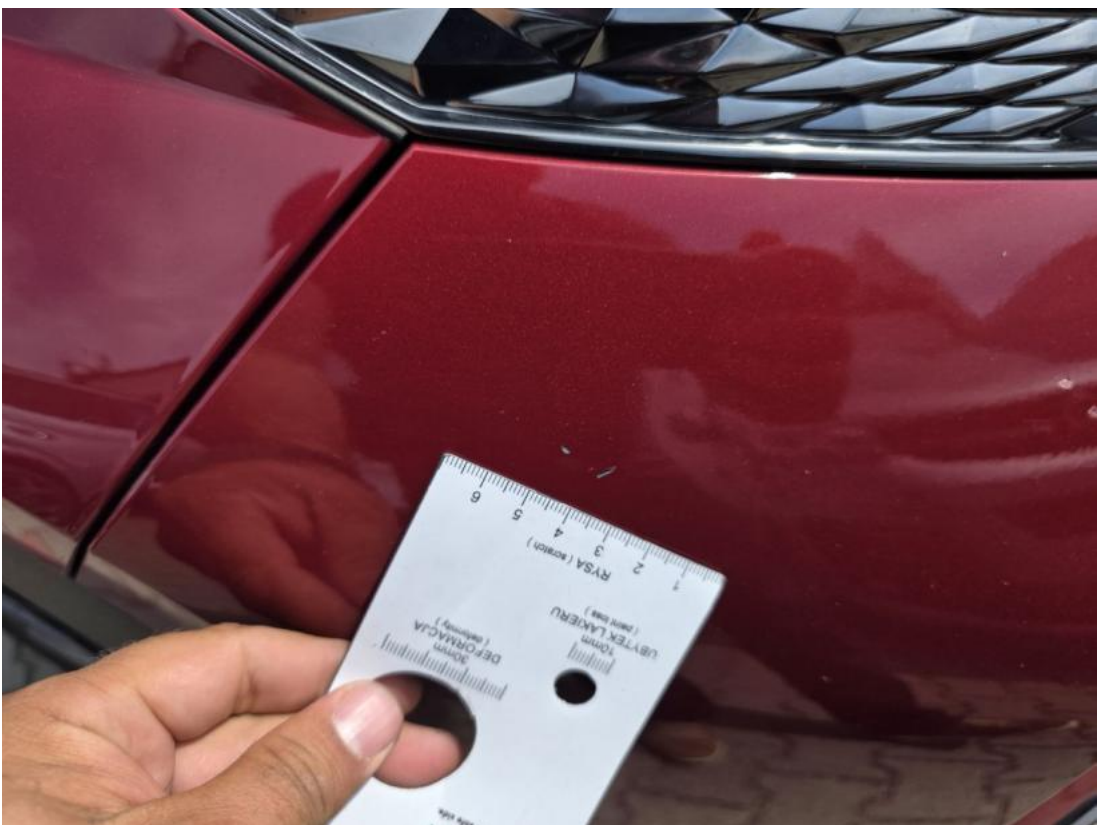
Fot. 46

Zderzak - Rysa/odprysk 1

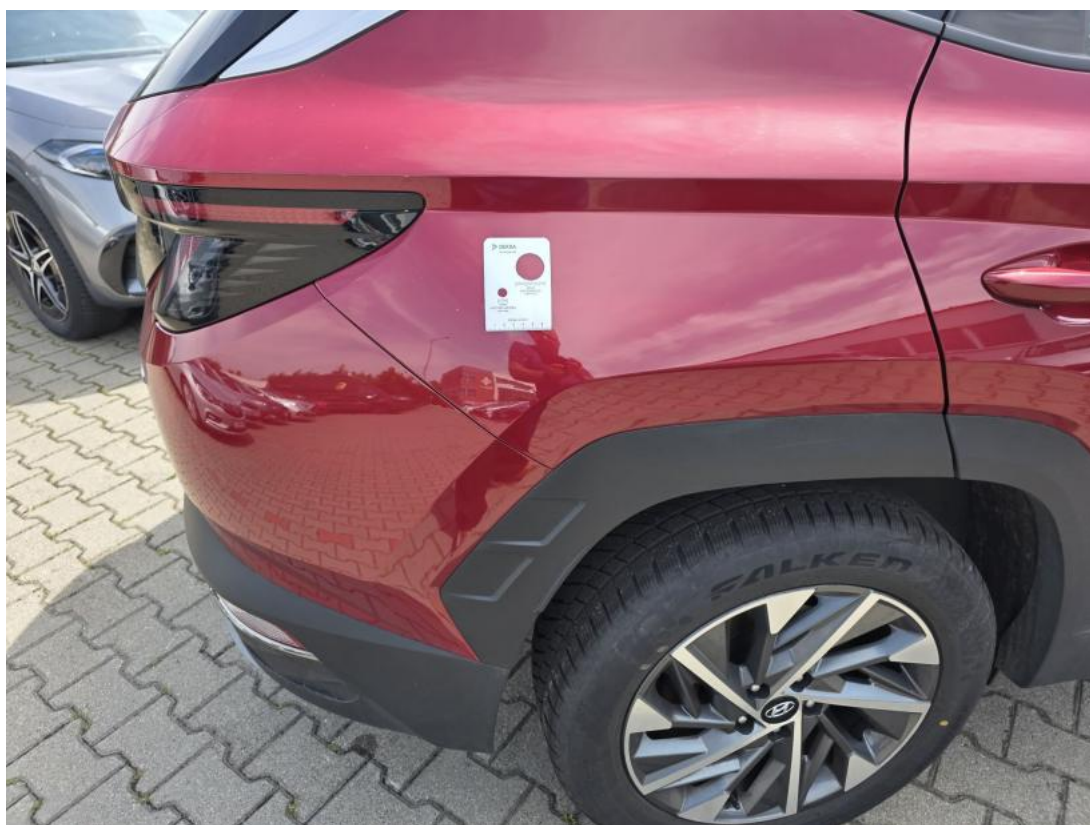
Fot. 47

Błotnik tylny P / Ściana boczna P - zdjęcie poglądowe 1

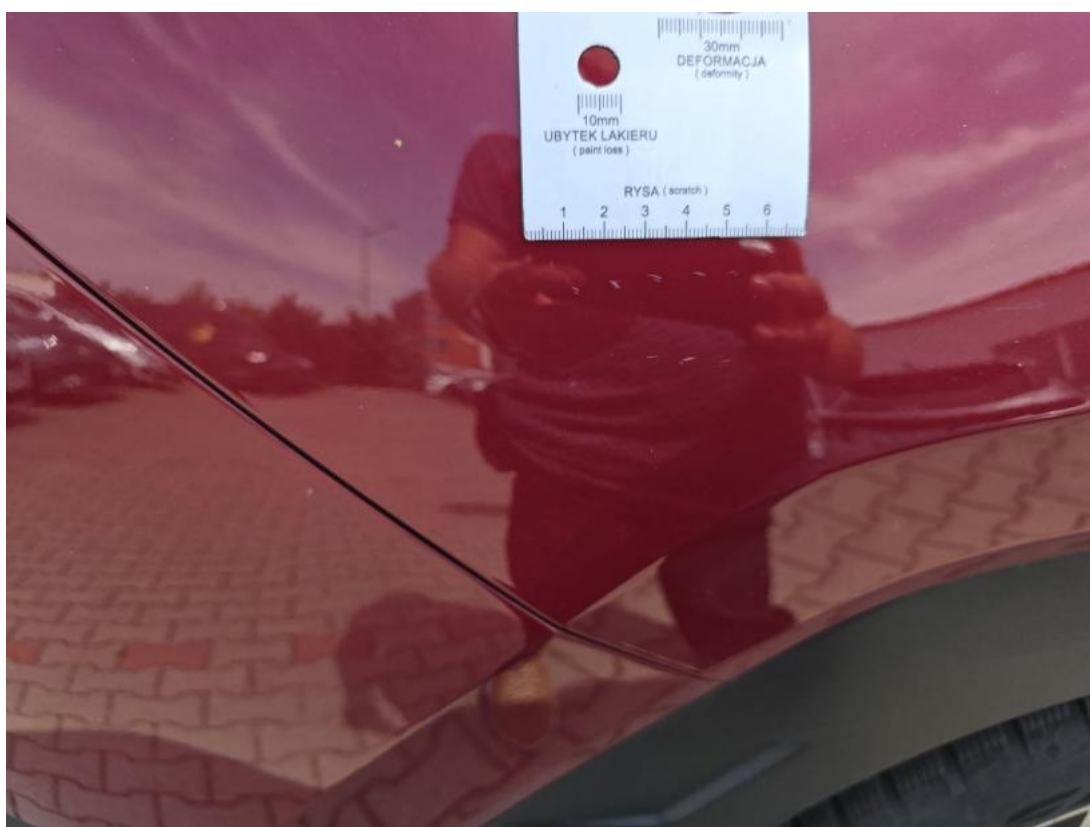
Fot. 48

Błotnik tylny P / Ściana boczna P - Rysa/odprysk 1

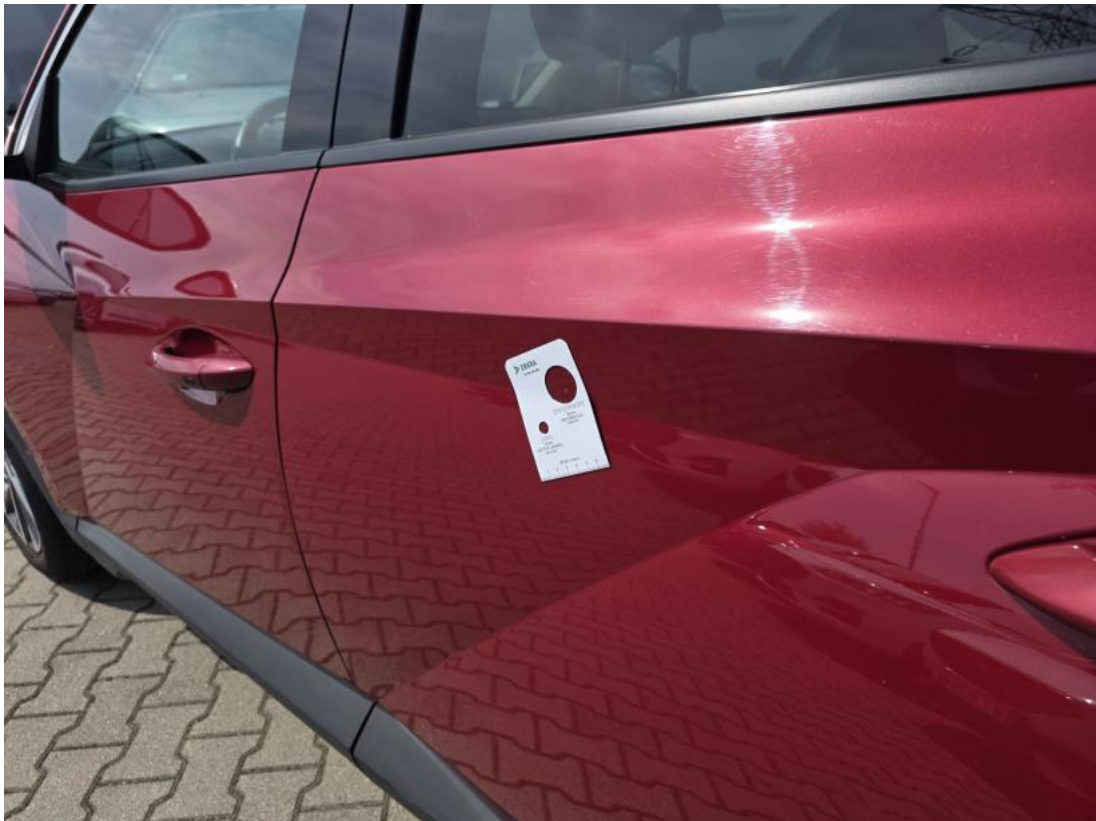
Fot. 49

Drzwi tylne L - zdjęcie poglądowe 1

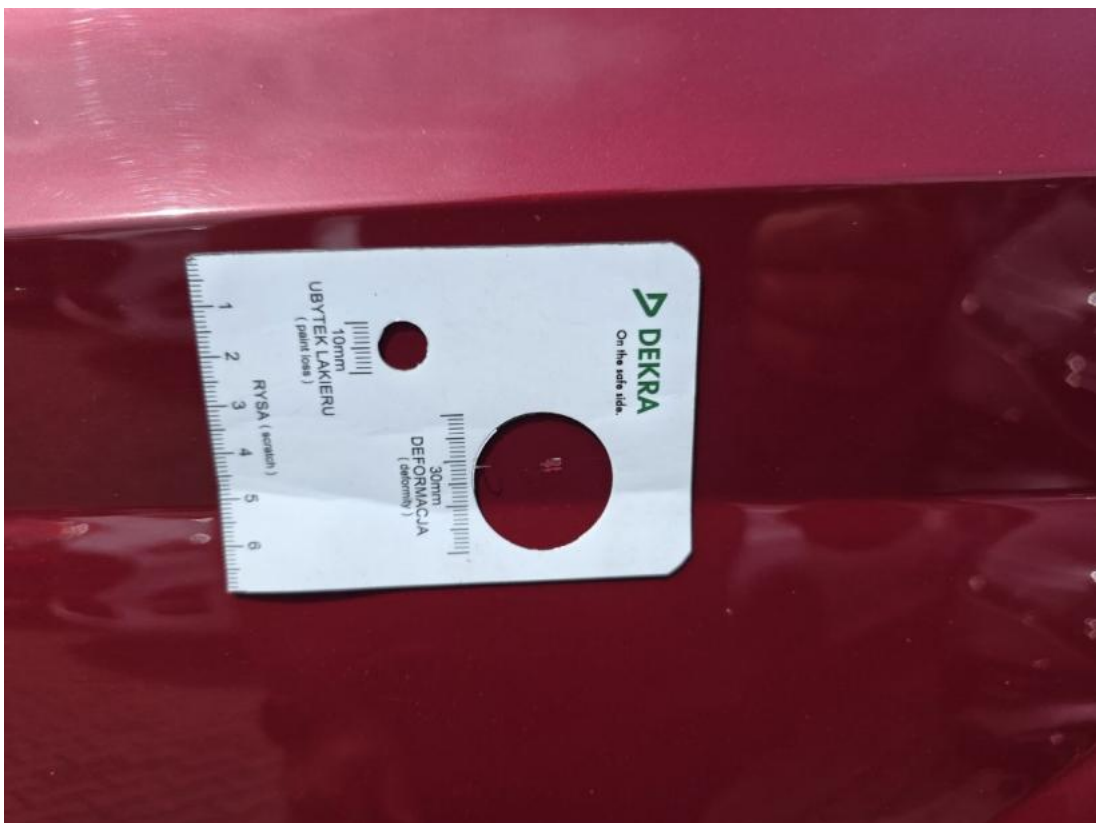
Fot. 50

Drzwi tylne L - Wgniecenie/odkształcenie 1
