## Raport z oględzin pojazdu

Numer raportu	216182/9/25-11401	Data raportu	04-09-2025
Rzeczoznawcy	Paweł Szwabowicz mgr inż. Przemysław Ostap	Data oględzin	26-08-2025
Nr zlecenia	PCM(DZS)/GDA/56402/25/07/31	Miejsce oględzin	Ostrowska 122 63-700 Krotoszyn, 63-70...

Numer identyfikacyjny (VIN)	<b>NLHBM51HANZ207979</b>
Marka, model	HYUNDAI i20 20-24
Typ, wersja	i20 1.2 Pure
Numer rejestracyjny	WJ1693M
Silnik (rodz./poj./moc)	benz./1197 ccm/62 kW
Stan licznika	68 660 km
Data 1. rej./rok prod.	22-02-2023/2022
Data nast. bad. techn.	22-02-2026
Nadwozie	hatchback 5/5
Lakier	grafitowy/METALIK
Skrzynia biegów	manualna

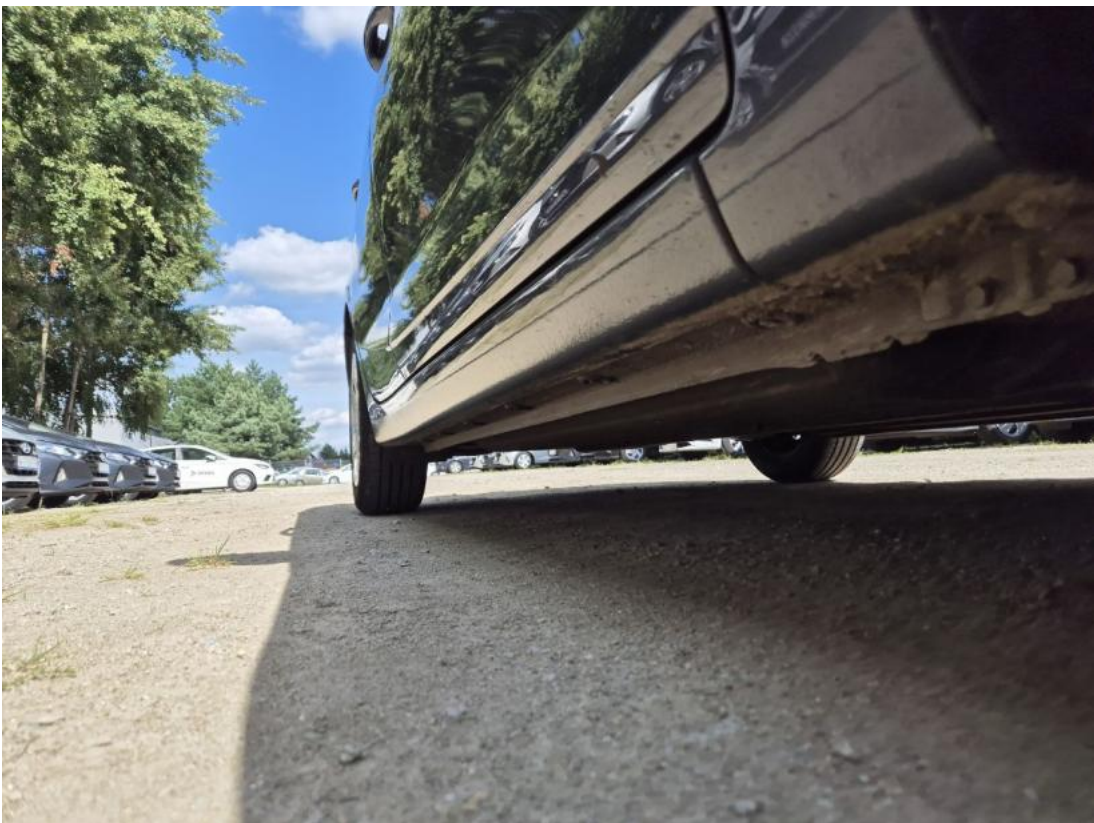
**Fot. 4**  
Próg prawy (widok od przodu)

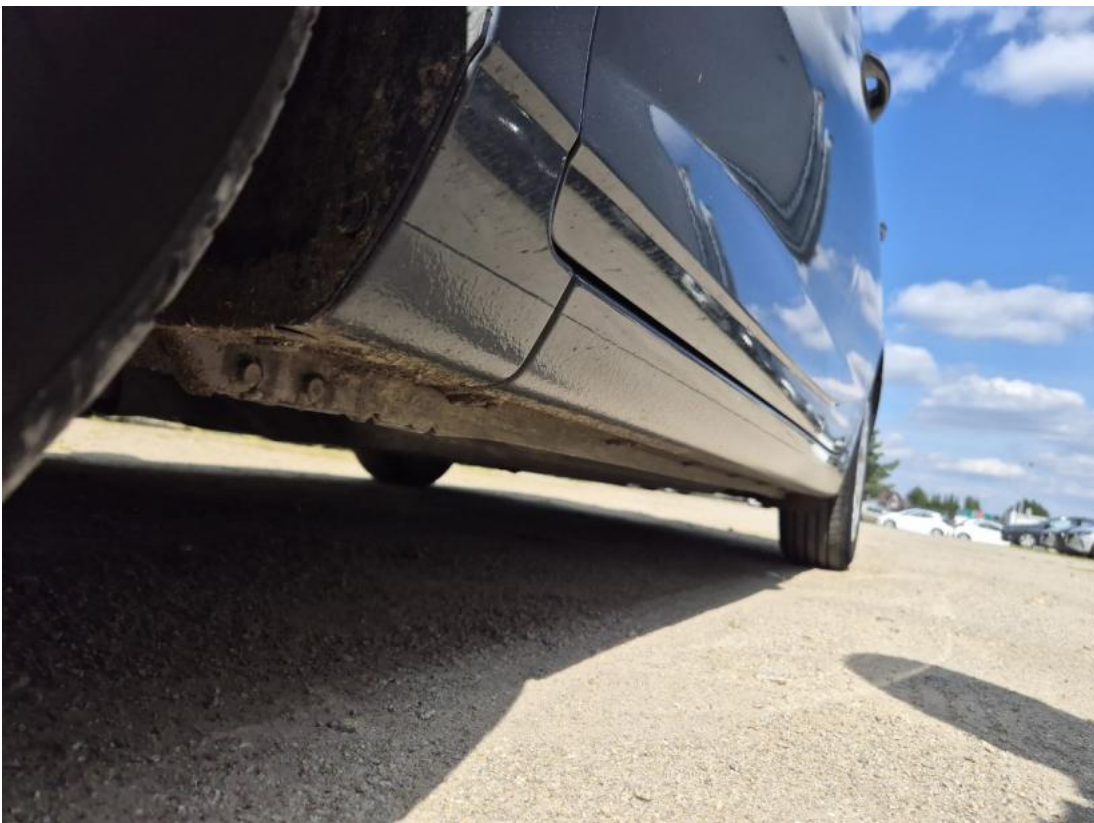
**Fot. 12**  
Próg lewy (widok od przodu)

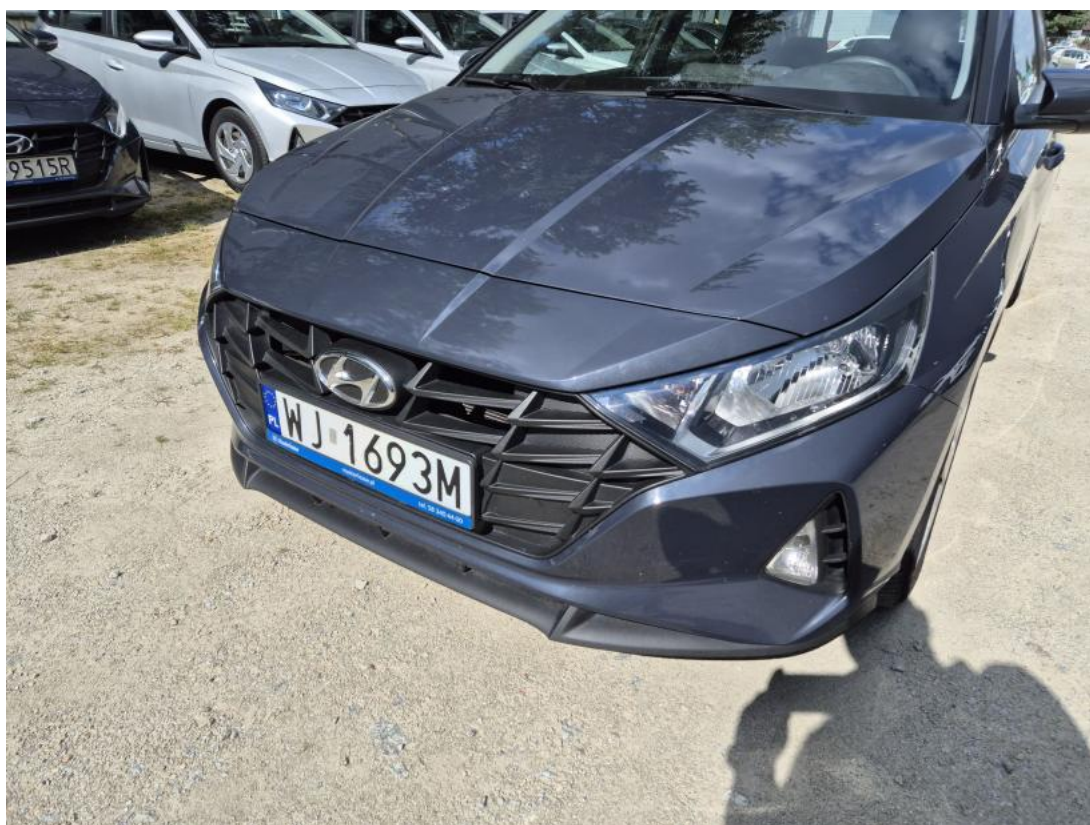
**Fot. 35**

Poz.	Nazwa pozycji	Opis uszkodzeń	Kwalifik.	Naprawa [rbg]
1	Okładzina zderzaka przedniego	rysa/odprysk	NA	1
2	Dach	wgniecenie/odkształcenie		
3	Próg R	wgniecenie/odkształcenie

Zderzak - zdjęcie pogładowe 1

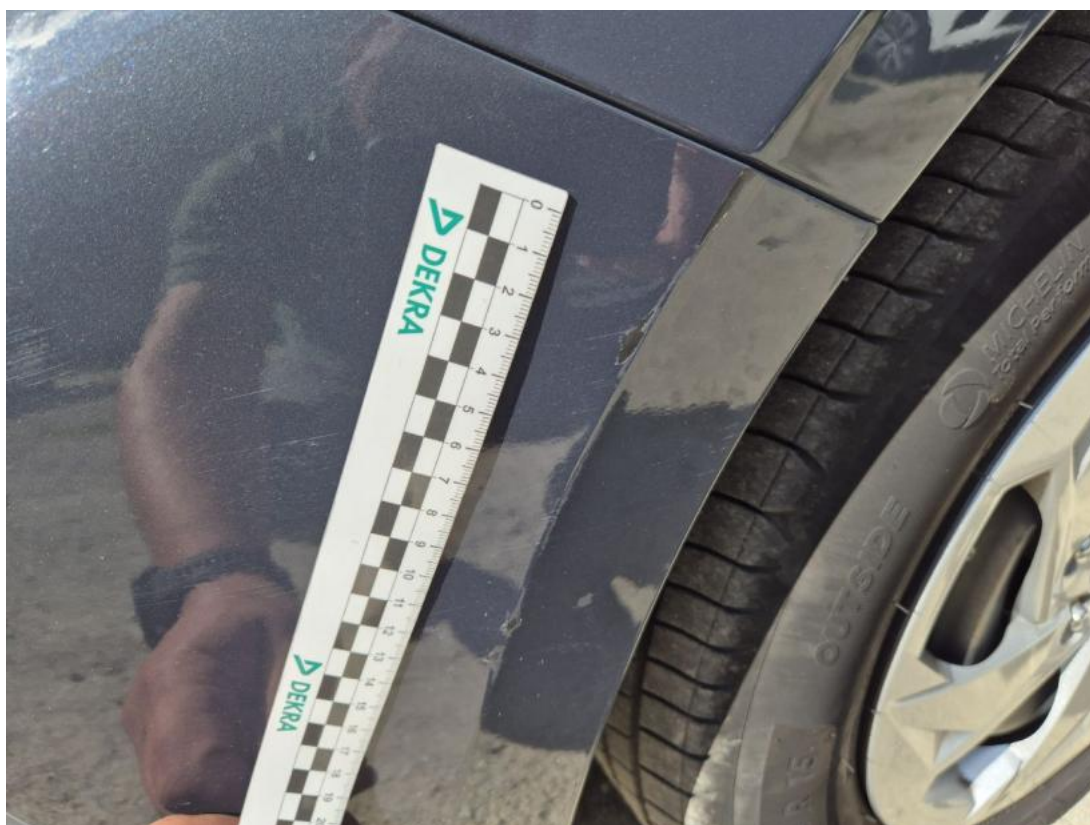
**Fot. 36**

Zderzak - Rysa/odprysk 1

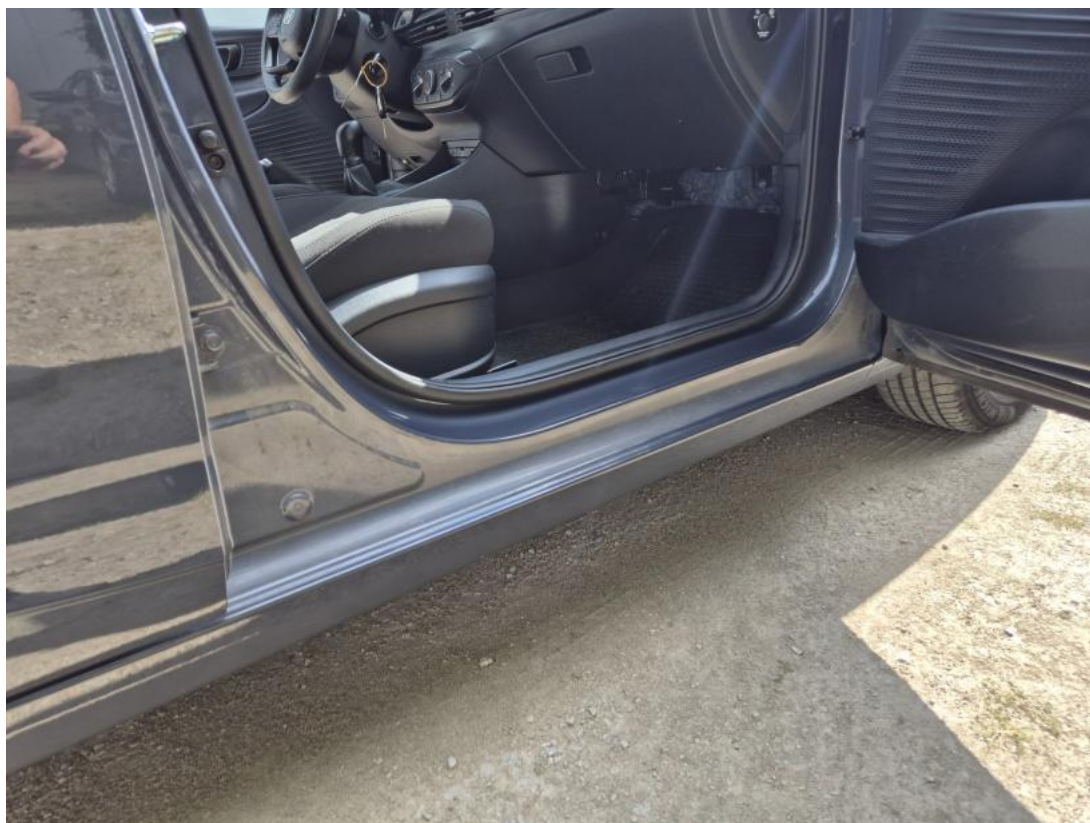
**Fot. 37**

Próg P - zdjęcie poglądowe 1

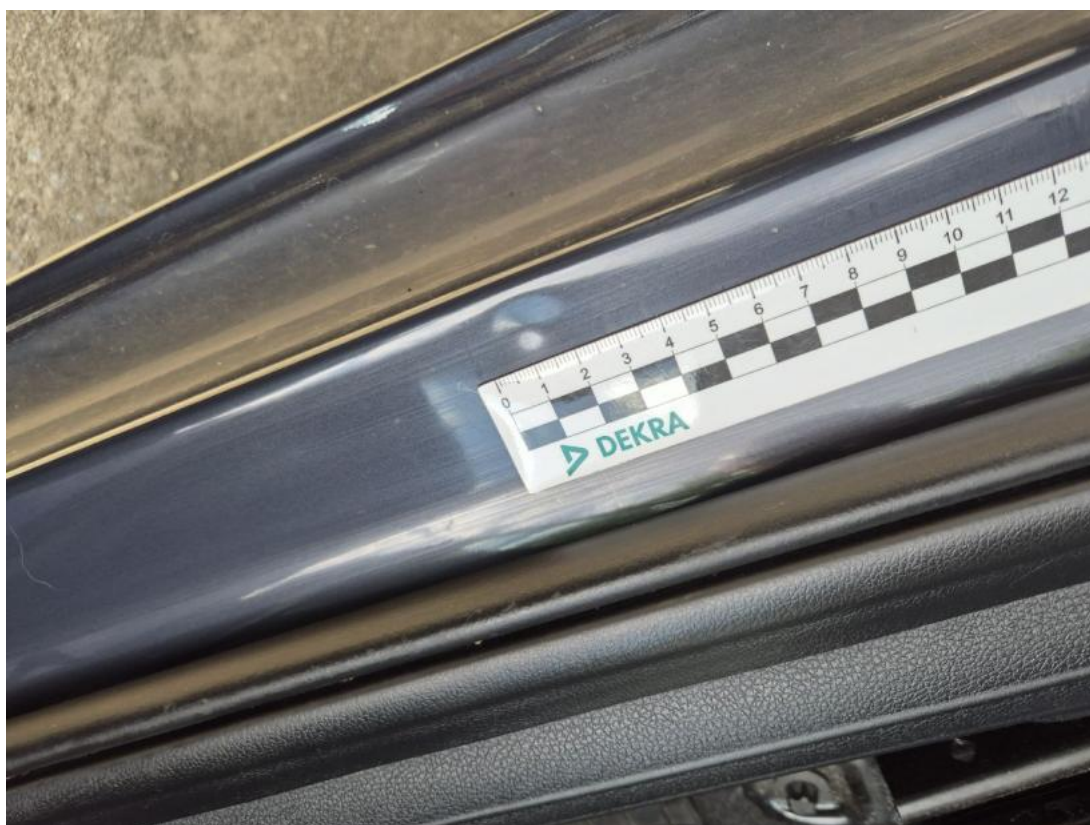
**Fot. 38**

Próg P - Wgniecenie/odkształcenie 1

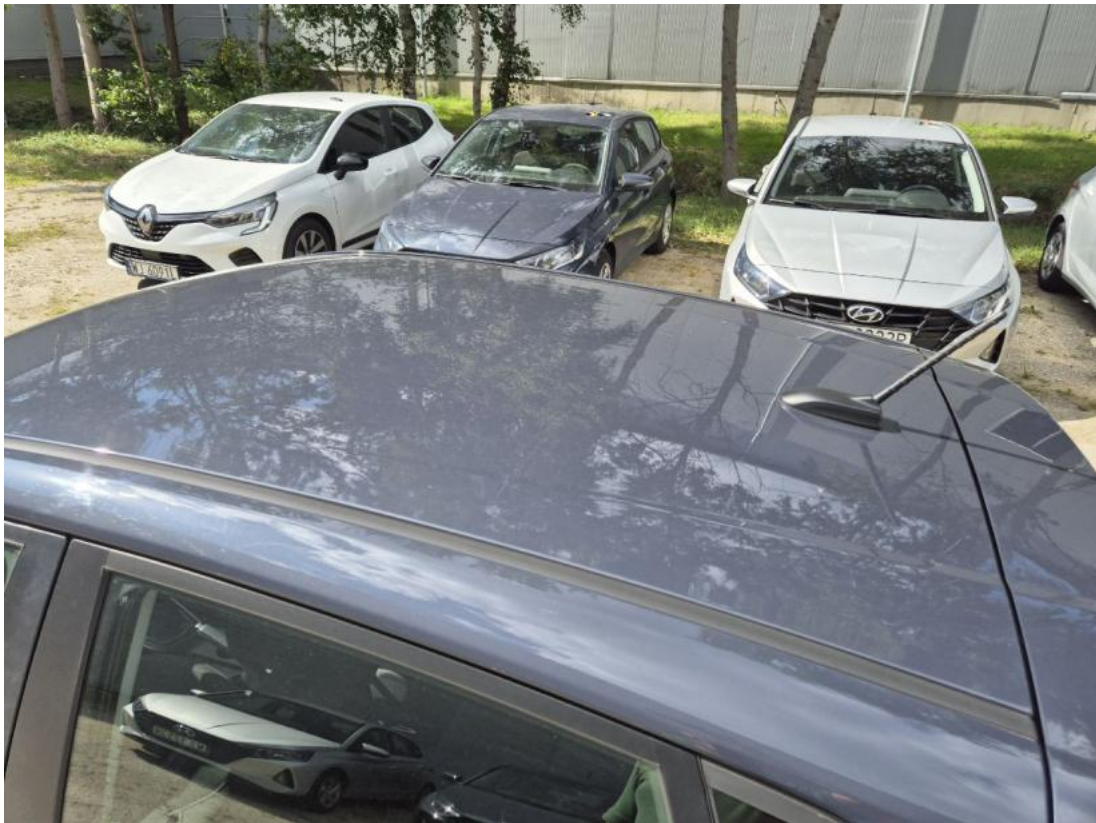
**Fot. 39**

Dach - zdjęcie poglądowe 1

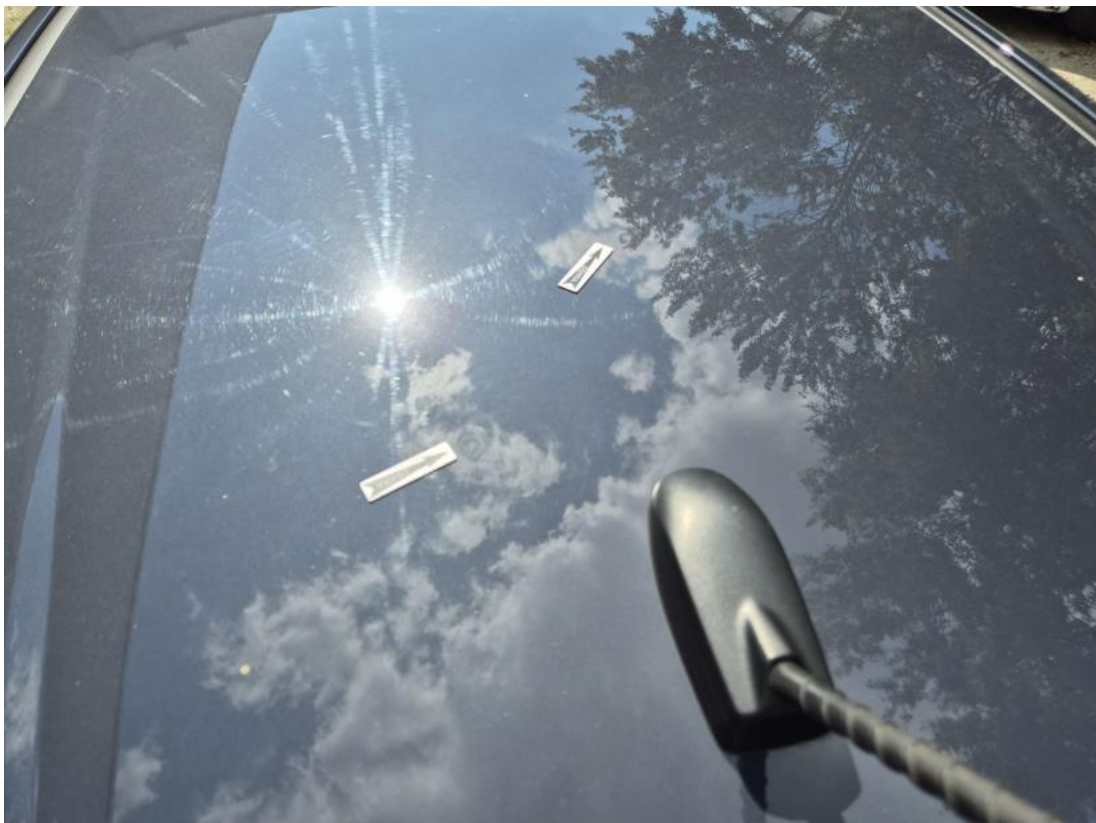
**Fot. 40**

Dach - Wgniecenie/odkształcenie 1
