## Raport z oględzin pojazdu

Numer raportu	215626/7/25-11401	Data raportu	04-07-2025
Rzeczoznawcy	Marcin Sosnowski. mgr inż. Przemysław Ostap	Data oględzin	03-07-2025
Nr zlecenia	PCM(DZS)/GDA/47566/25/07/01	Miejsce oględzin	MASTER1 WARSZAWA/KLAUDYN, ES...

Numer identyfikacyjny (VIN)	VSSZZKJ0PR029820
Marka, model	SEAT Ibiza 21-
Typ, wersja	Ibiza 1.0 MPI EVO Reference ...
Numer rejestracyjny	WD3432R
Silnik (rodz./poj./moc)	benz./999 ccm/59 kW
Stan licznika	54 599 km
Data 1. rej./rok prod.	24-01-2023/2022
Data nast. bad. techn.	24-01-2026
Nadwozie	hatchback 5/5
Lakier	czerwony/UNI
Skrzynia biegów	manualna

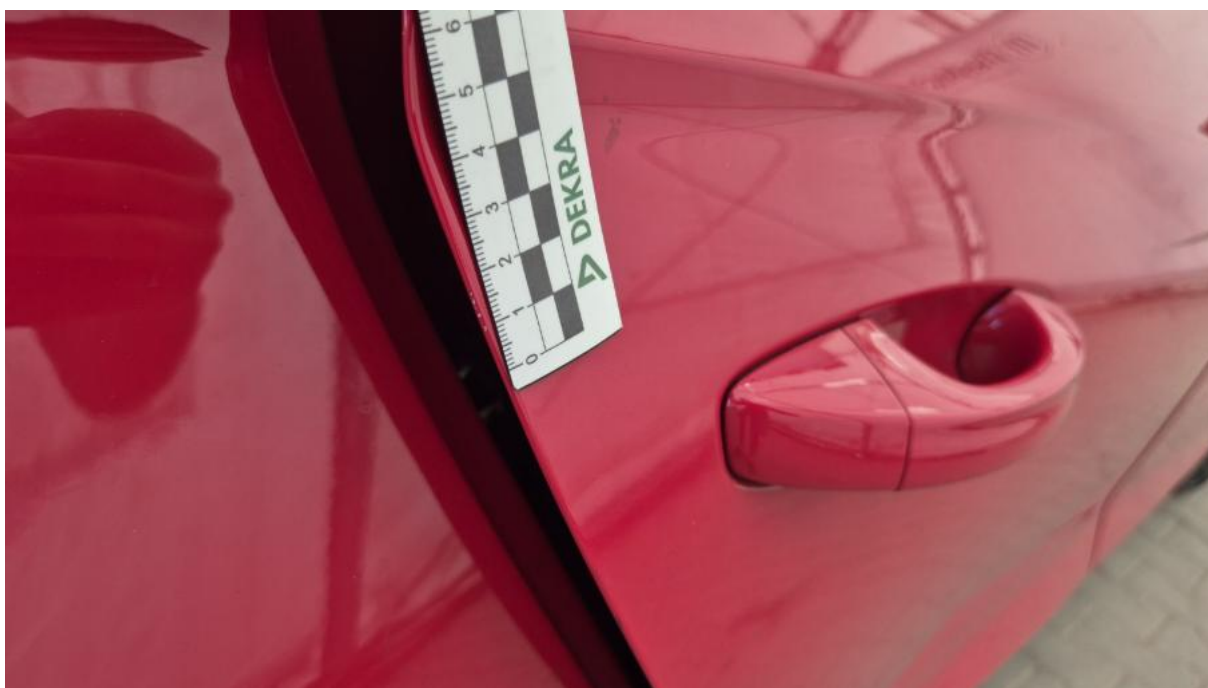
**Fot. 33**

Drzwi przednie P - Rysa/odprysk 1

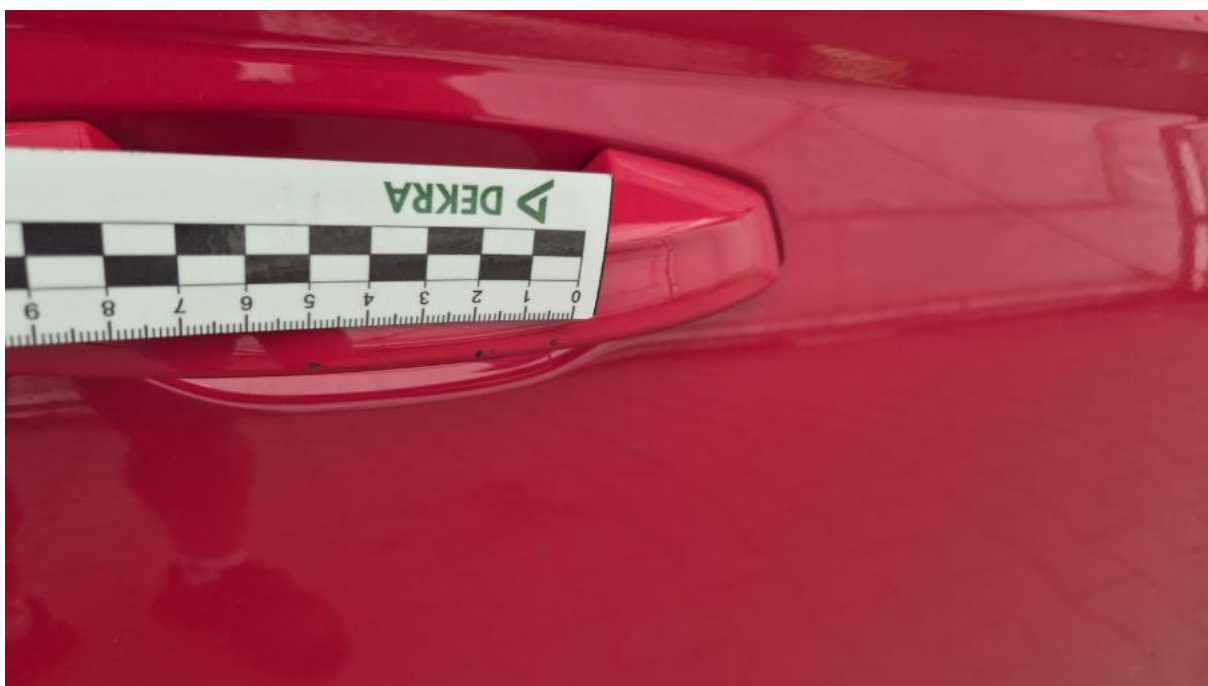
**Fot. 34**

Klamka drzwi prz P - Rysa/odprysk 1

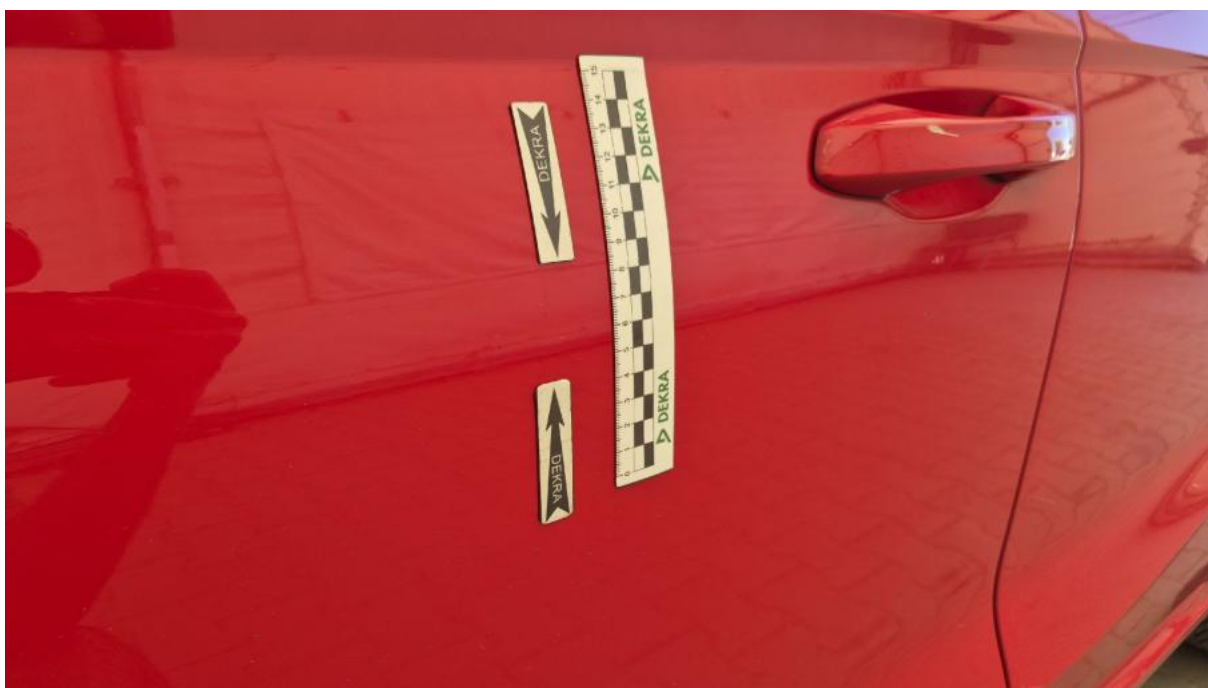
**Fot. 35**

Drzwi przed L - zdjęcie poglądowe 1

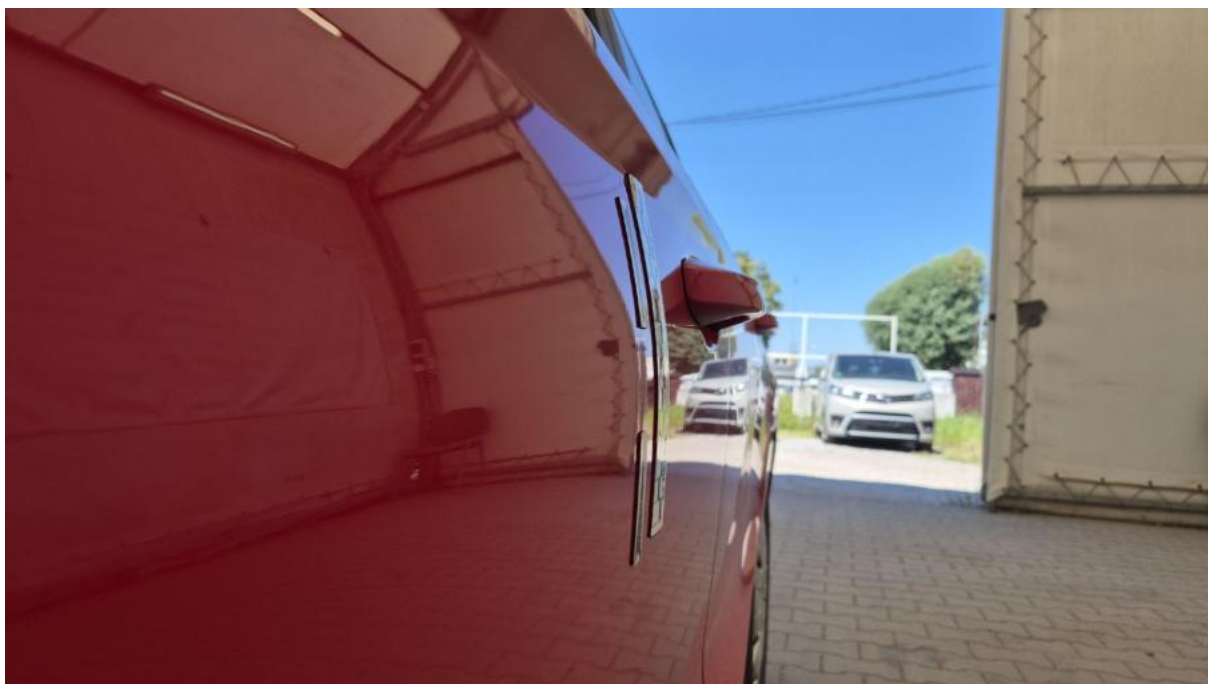
**Fot. 36**

Drzwi przed L - Wgniecenie/odkształcenie 1

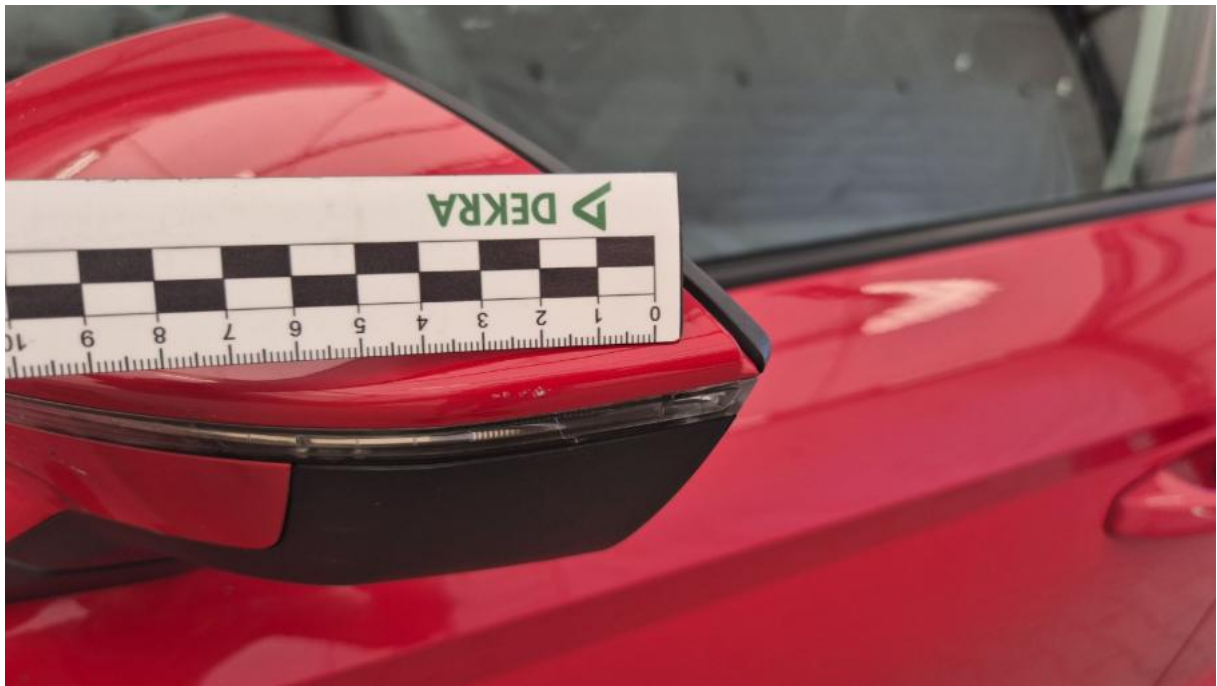
**Fot. 37**

Lusterko zew L - Rysa/odprysk 1

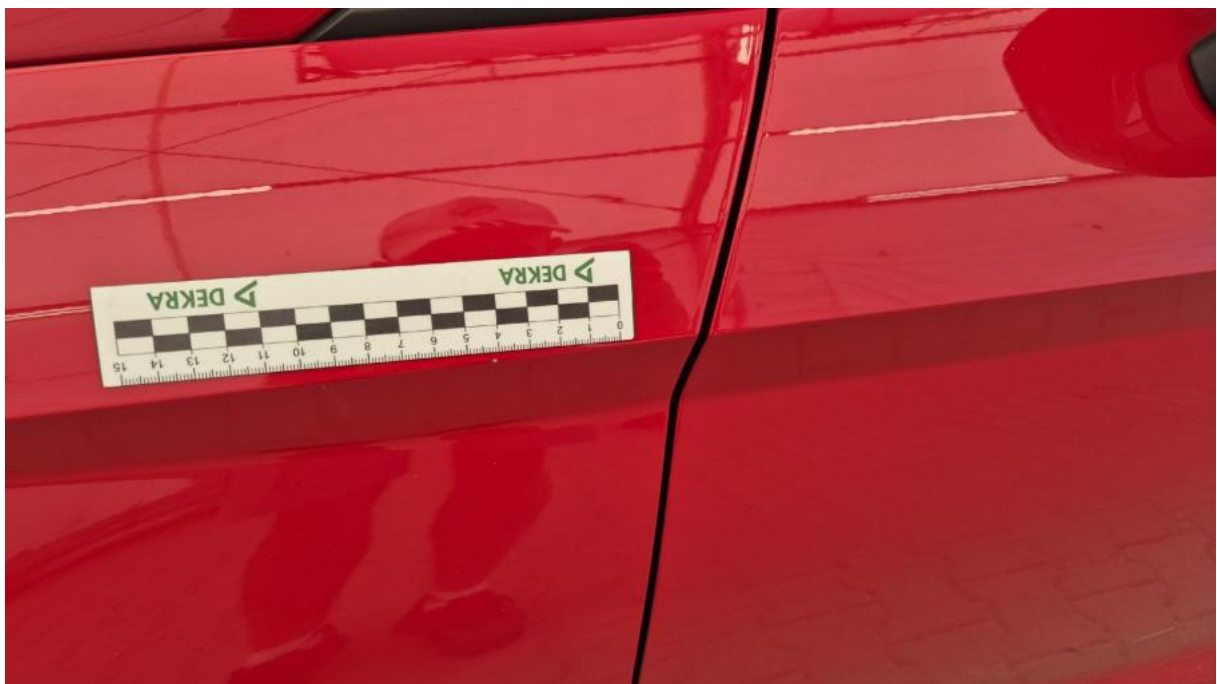
**Fot. 38**

Łótnik przedni L - Rysa/odprysk 1

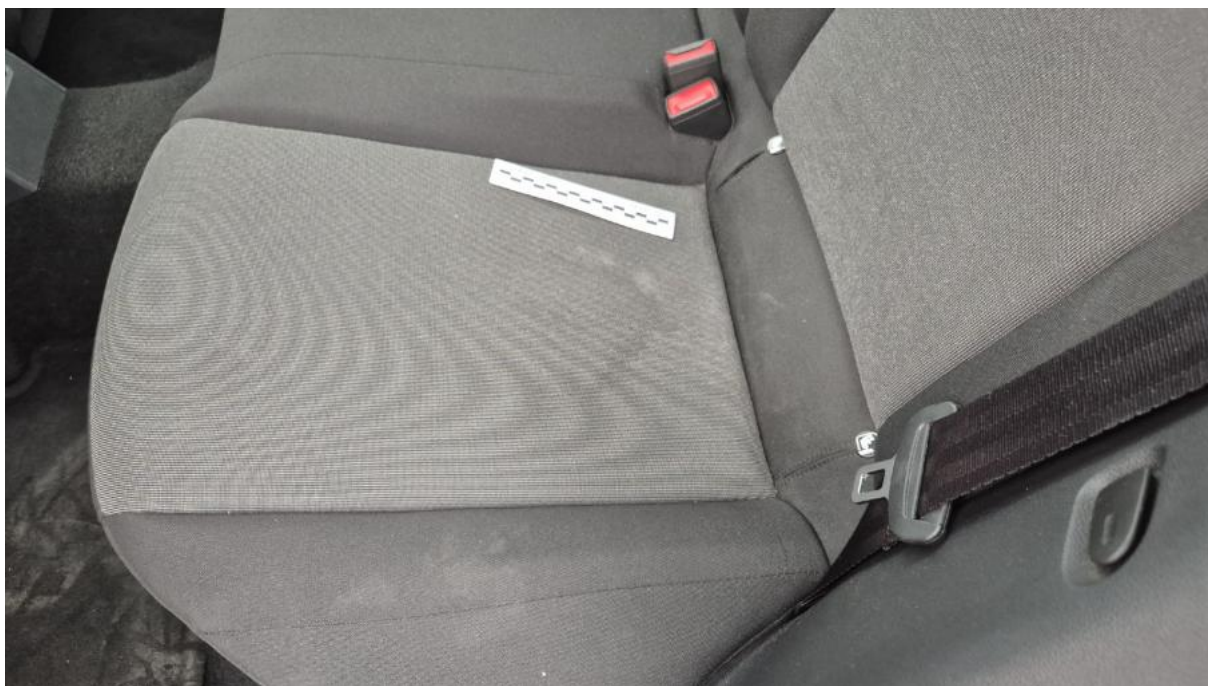
**Fot. 39**

Kanapa tyl. - Inne 1
