Raport z oględzin pojazdu

Numer raportu	388632/2/25-9573	Data raportu	11-02-2025
Rzeczoznawca	Jan Rybołowik	Data oględzin	11-02-2025
Nr zlecenia	PCM(DZS)/GDA/08885/25/02/05	Miejsce oględzin	MASTER1 WARSZAWA/KLAUDYN, ES...

Numer identyfikacyjny (VIN)	SJNFAAZE1U0155719
Marka, model	NISSAN Leaf 17-22
Typ, wersja	Leaf 40kWh Acenta
Numer rejestracyjny	WD5063S
Silnik (rodz./poj./moc)	elektryczny/0 ccm/110 kW
Stan licznika	23 162 km
Data 1. rej./rok prod.	23-06-2022/2022
Data nast. bad. techn.	23-06-2025
Nadwozie	hatchback 5/5
Lakier	biały/2-warstwowy uni
Skrzynia biegów	automatyczna

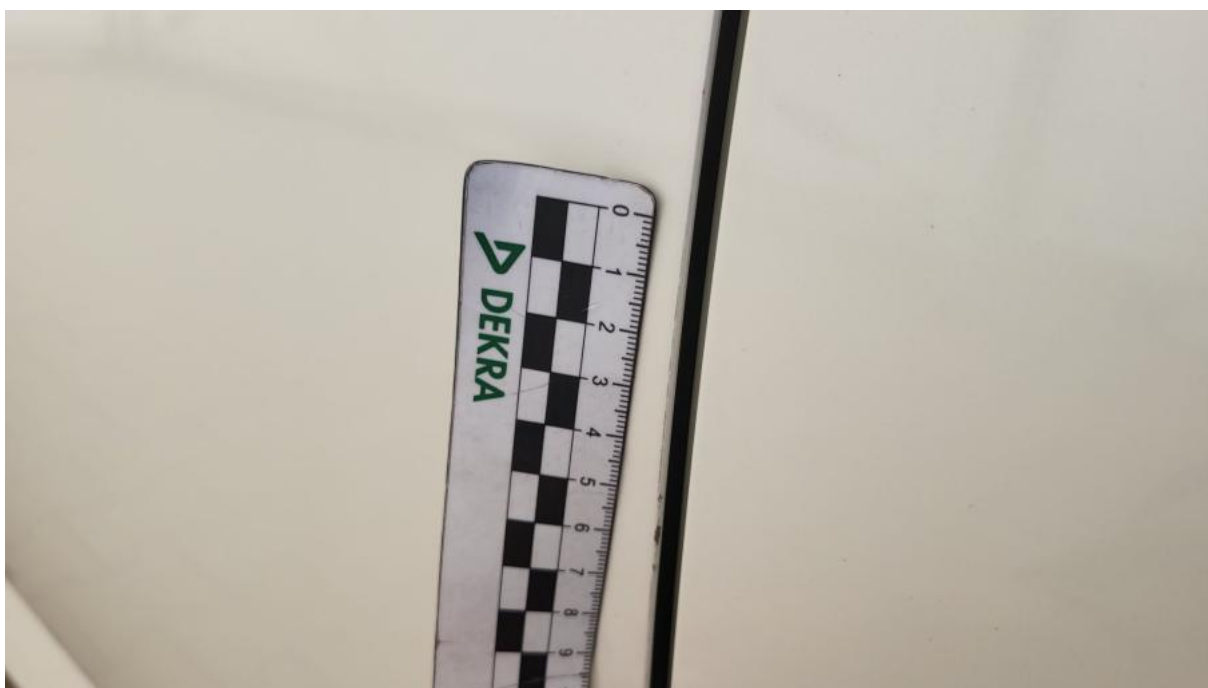
Fot. 35

1	Poszycie drzwi przednich L	rysa/odprysk		
2	Tapicerka siedziska 1.rząd L	zabrudzenie

Drzwi przed L - Rysa/odprysk 1

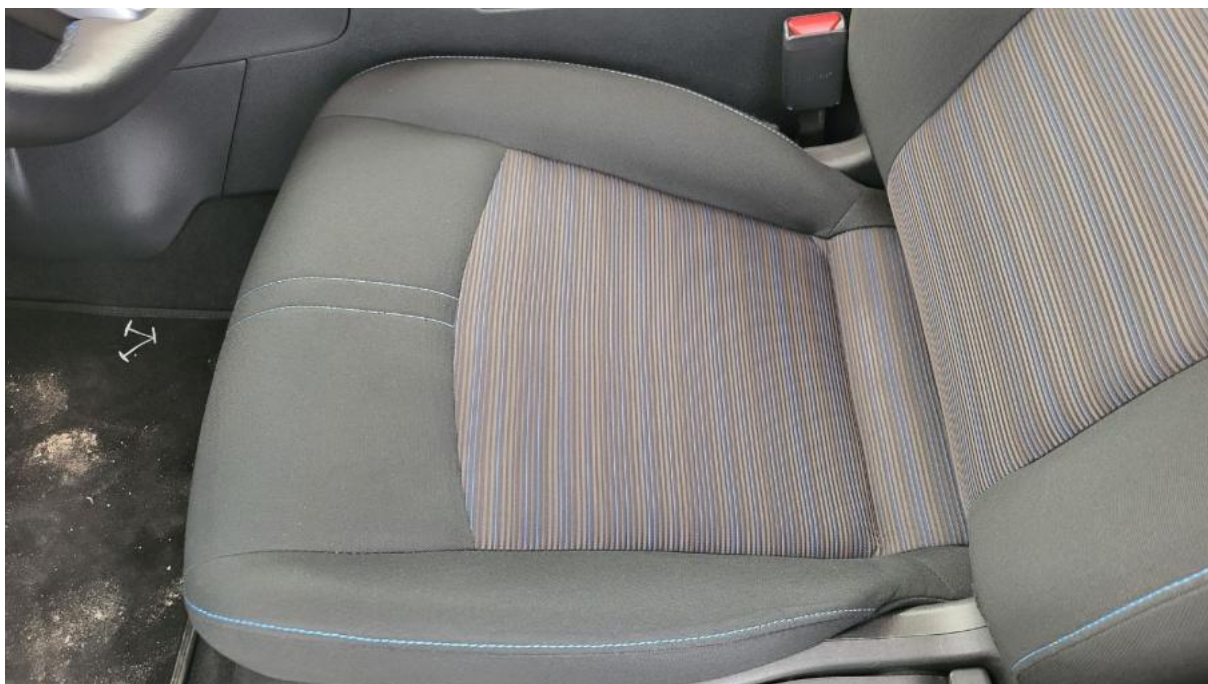
Fot. 36

Fotel prz. lew. - Inne 1
