## Raport z oględzin pojazdu

Numer raportu	214133/3/25-11401	Data raportu	05-03-2025
Rzeczoznawcy	Maciej Zielkowski mgr inż. Przemysław Ostap	Data oględzin	04-03-2025
Nr zlecenia	PCM(DZS)/GDA/14888/25/02/27	Miejsce oględzin	AUTOMARKET WOLA, PRYMASA TYSI...

Numer identyfikacyjny (VIN)	NLHBM81GAPZ221807
Marka, model	HYUNDAI Bayon 21-24
Typ, wersja	Bayon 1.0 T-GDI Modern
Numer rejestracyjny	DW9UY27
Silnik (rodz./poj./moc)	benz./998 ccm/74 kW
Stan licznika	55 070 km
Data 1. rej./rok prod.	21-02-2023/2022
Data nast. bad. techn.	21-02-2026
Nadwozie	KOM 5/5
Lakier	szary/METALIK
Skrzynia biegów	manualna

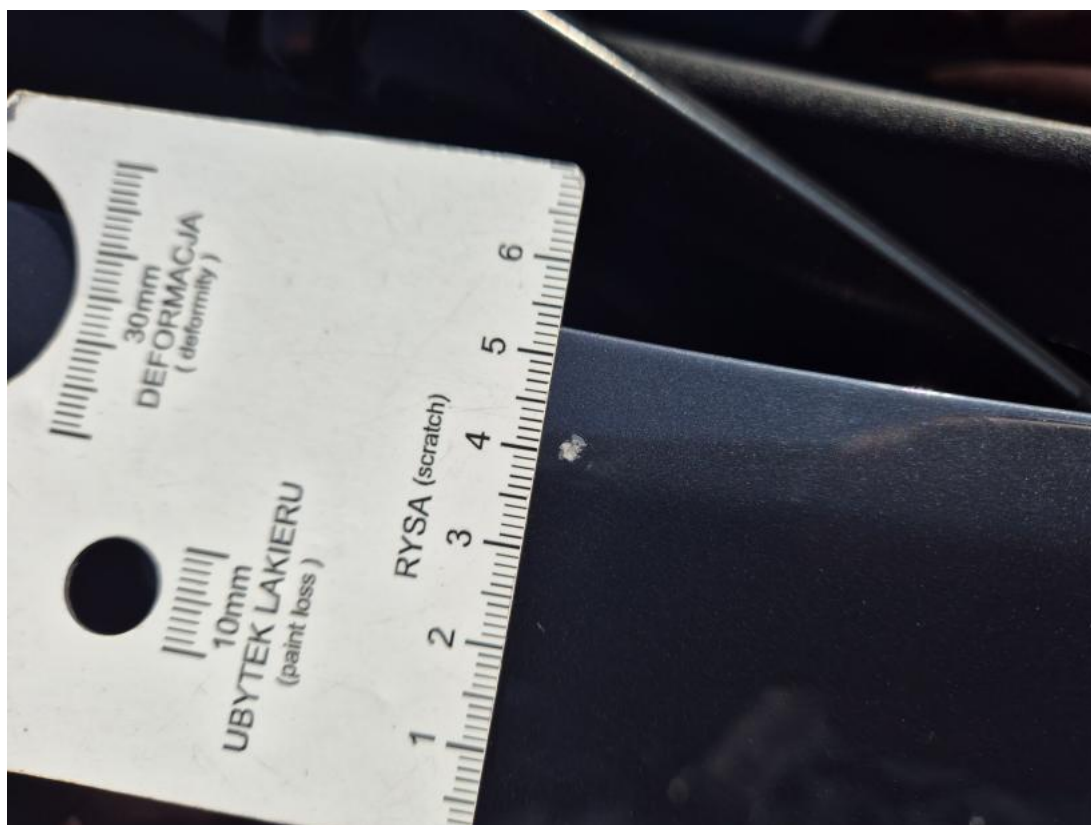
**Fot. 33**

Poz.	Nazwa pozycji	Opis uszkodzeń	Kwalifik.	Naprawa [rbg]
1	Zderzak, środek	rozerwanie	WY	0.8
2	Pokrywa przednia	rysa/odprysk		
3	Drzwi przednie (nieuzbrojone) R	wgniecenie/odkształcenie		
4	Błotnik tylny R	wgniecenie/odkształcenie

Pokrywa komory silnika - Rysa/odprysk 1

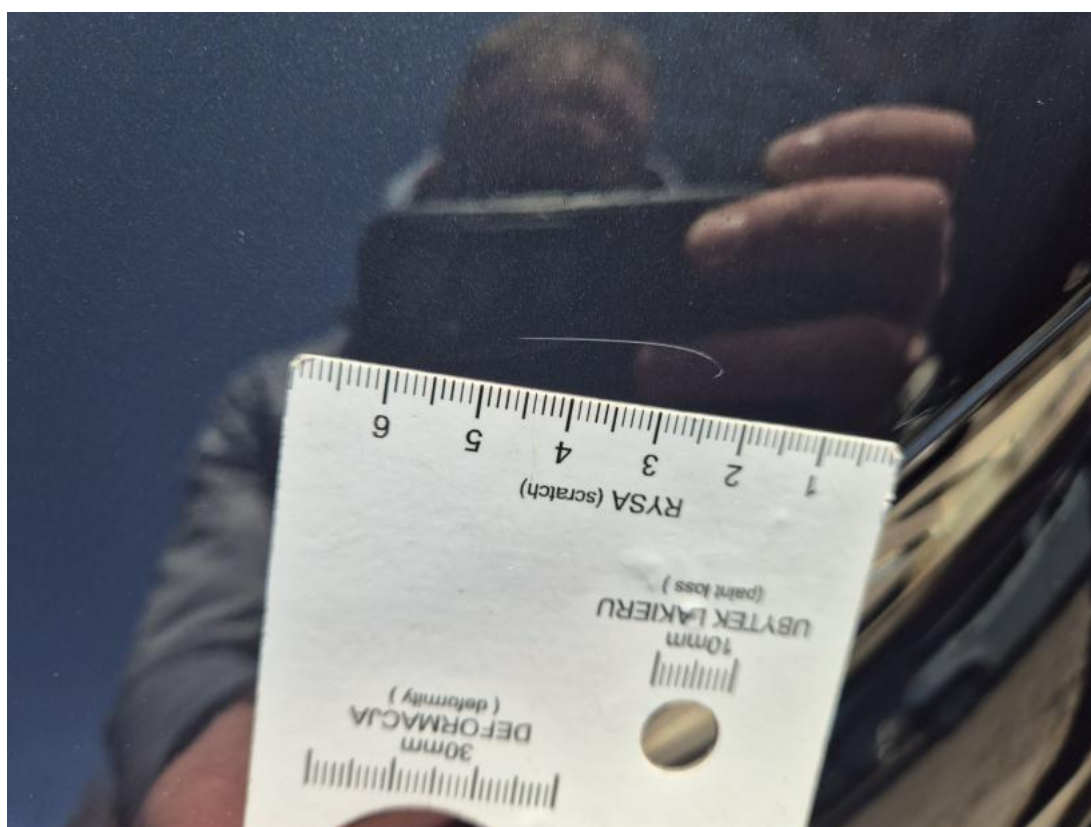
**Fot. 34**

Pokrywa komory silnika - Rysa/odprysk 2

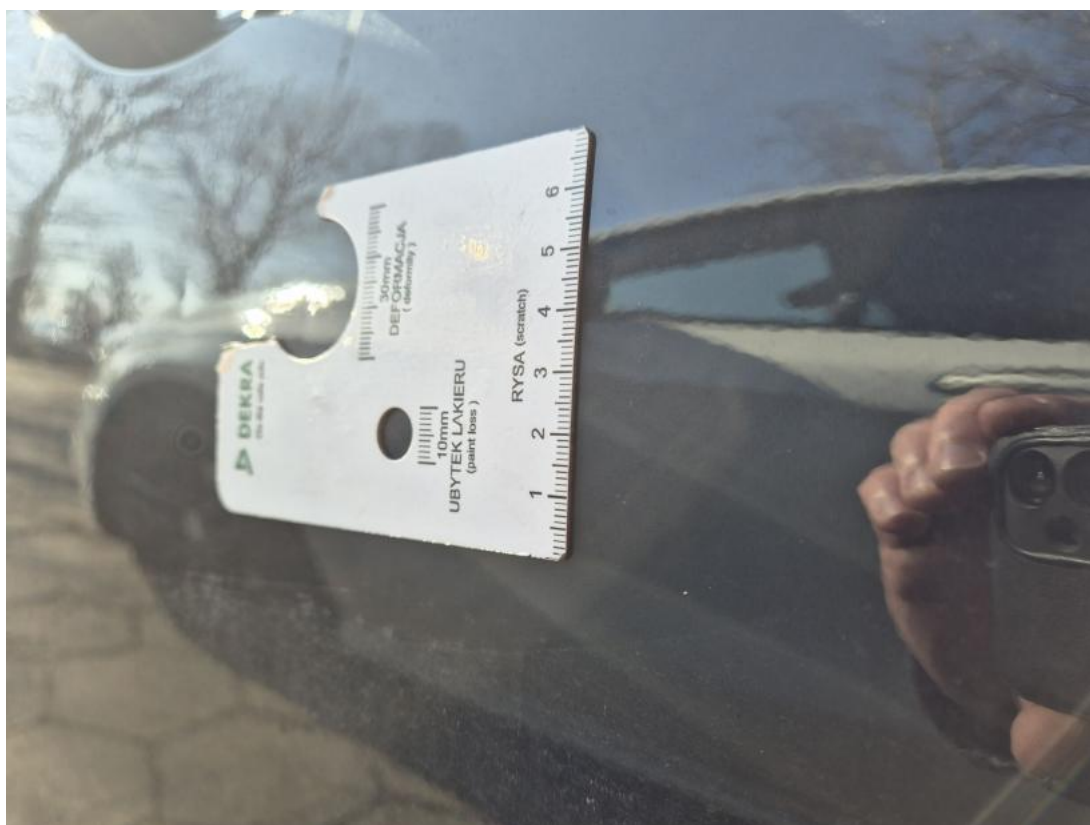
**Fot. 35**

Drzwi przednie P - Wgniecenie/odkształcenie 1

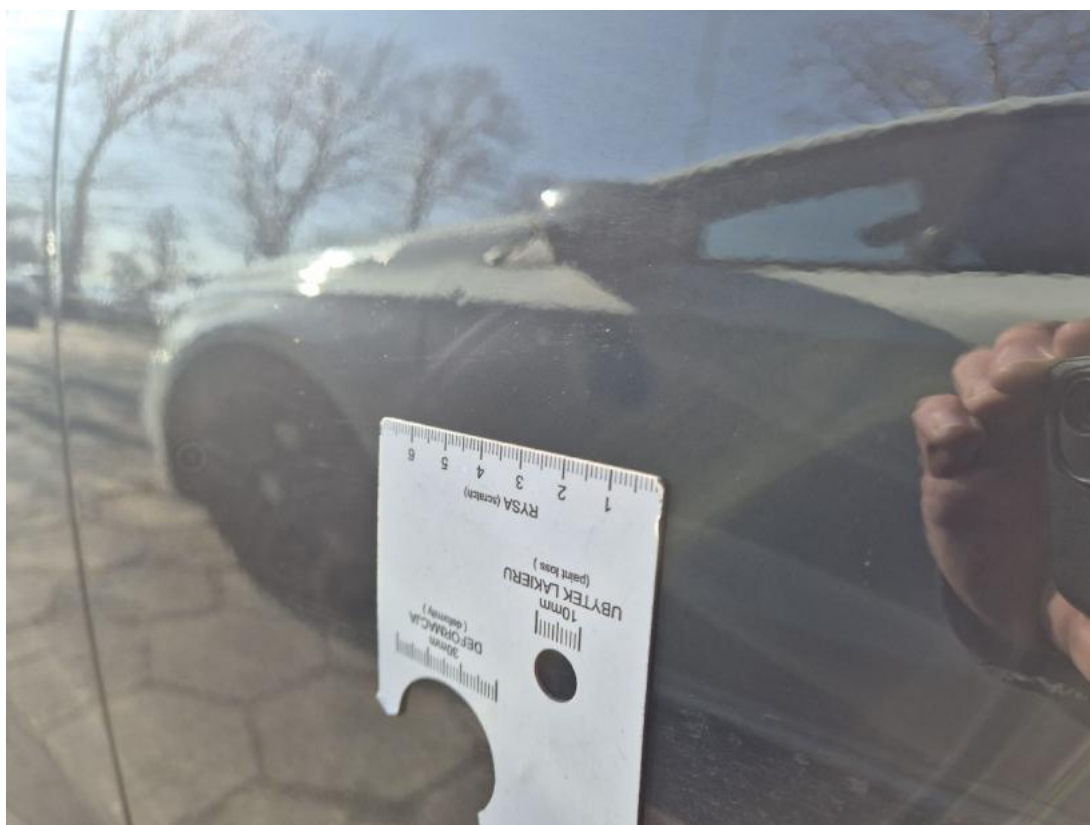
**Fot. 36**

Drzwi przednie P - Wgniecenie/odkształcenie 2

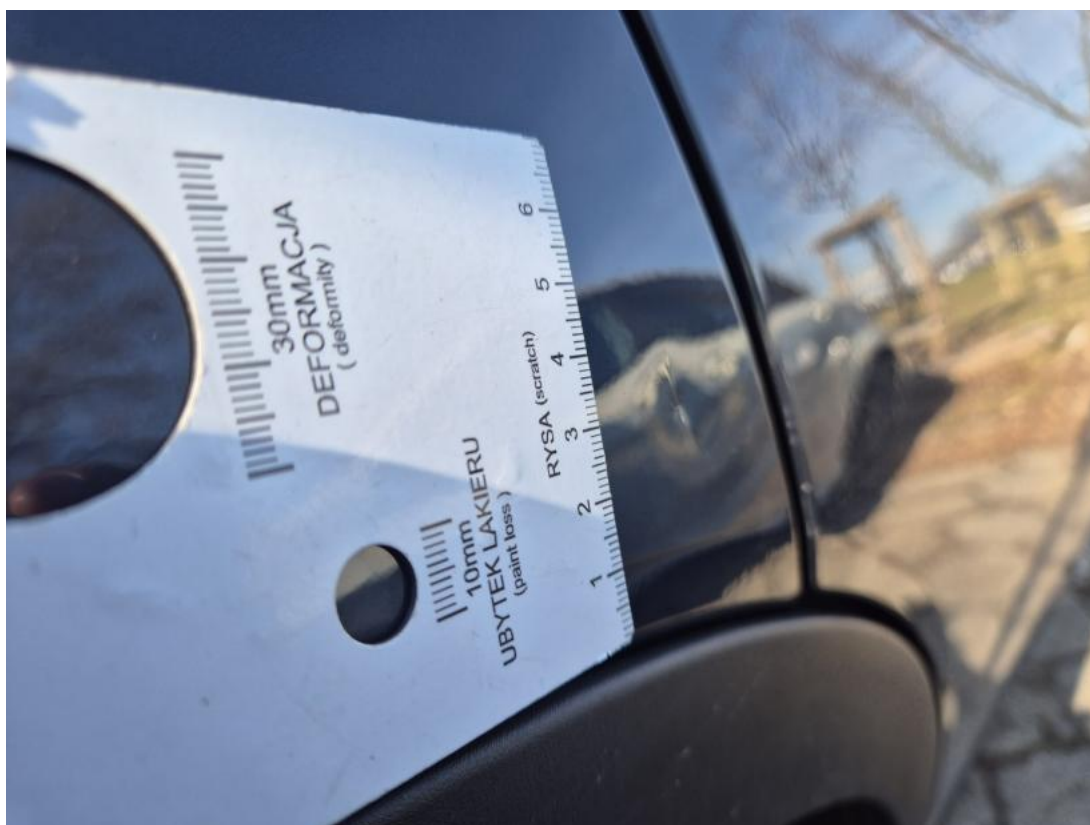
**Fot. 37**

Błotnik tylny P / Ściana boczna P - Wgniecenie/odkształcenie 1

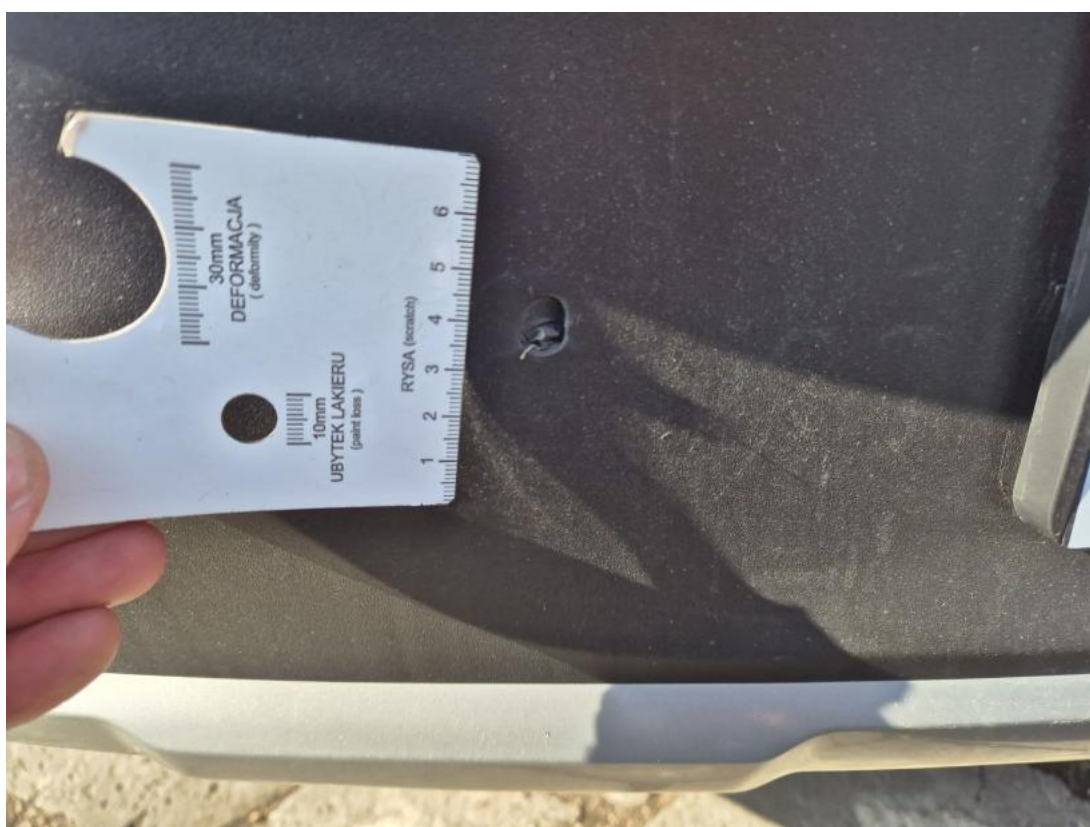
**Fot. 38**

Zderzak tylny - Pęknięcie/rozerwanie 1
